**Artikel:** La fouille de Vidy "Chavannes 11", 1989-1990 : trois siècles d'histoire à Lousonna : archéologie, architecture et urbanisme  
**Autor:** Berti Rossi, Sylvie / May Castella, Catherine / André, Pierre  
**Kapitel:** IV: ...à l'architecture  
**DOI:** <https://doi.org/10.5169/seals-836057>

## ... À L'ARCHITECTURE

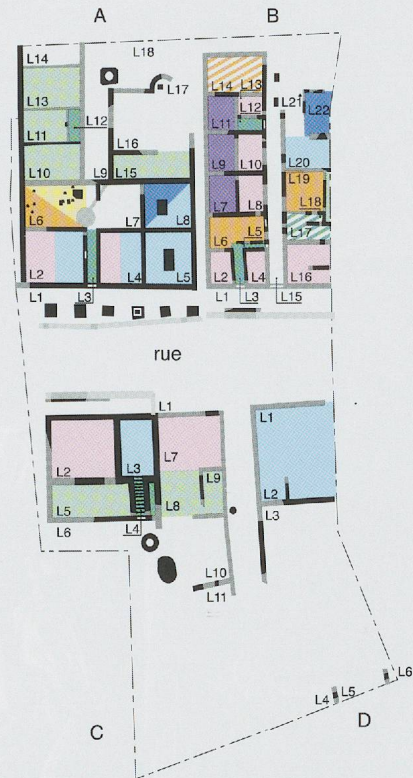
Fig. 211. « Chavannes 11 », parcelles A-D. Plans comparatifs de l'évolution fonctionnelle des espaces, de l'époque augustéenne au début du 2<sup>e</sup> siècle de notre ère.

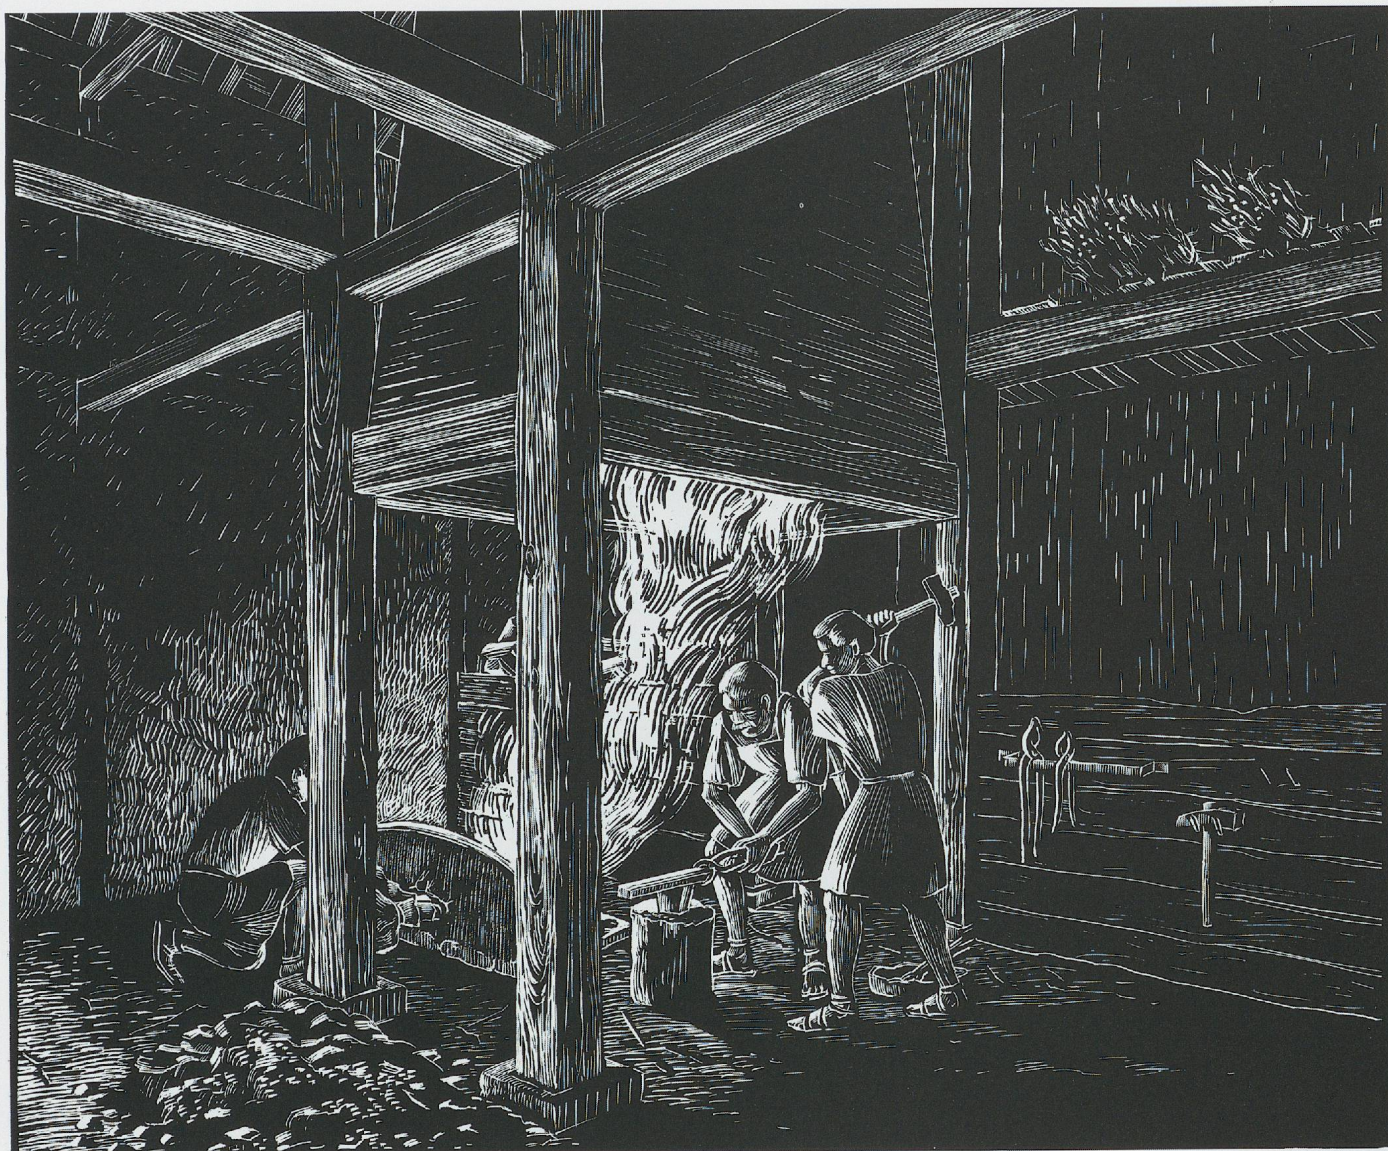
Fig. 213. Maison B, local 2 (état 5b). Proposition de restitution du travail à la forge. Dessin B. Gubler, Archéodunum SA.

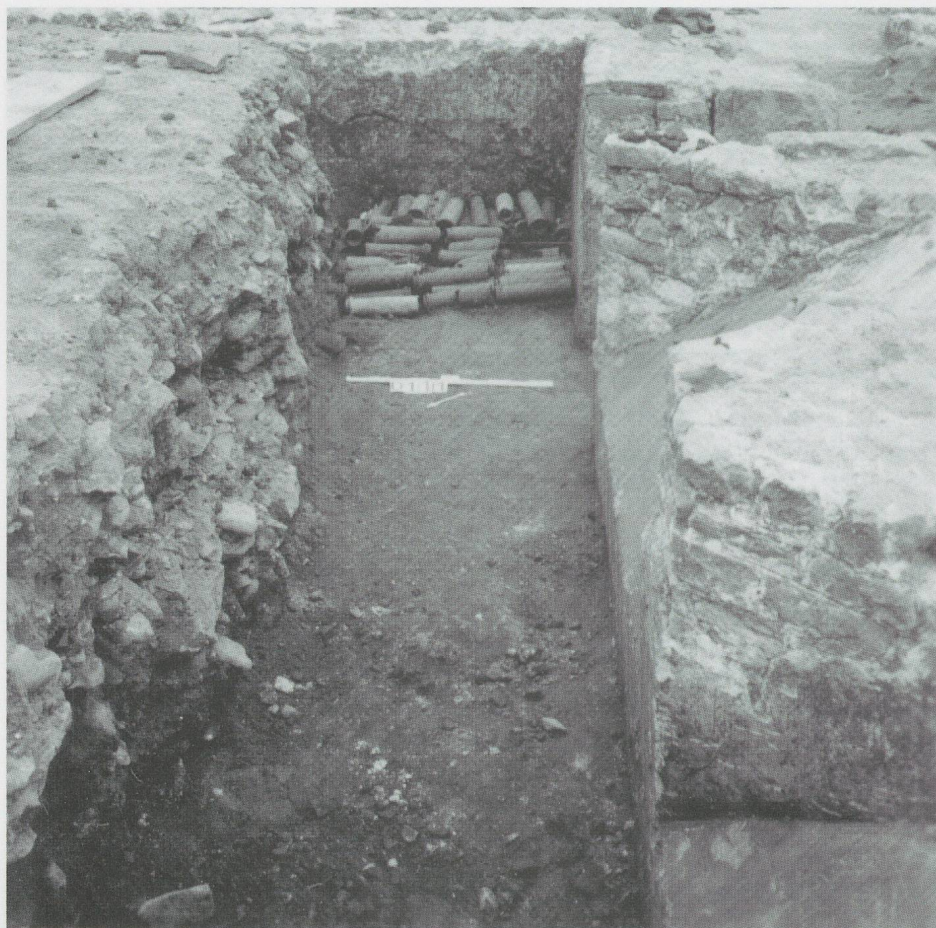
Fig. 214. *Lousonna*, secteur 23: angle sud-est de la cave A. A droite, le mur sud percé de deux soupirails. Au fond se trouvent les éléments de canalisation en terre cuite déposés à droite de l'entrée, dont on distingue le chambranle oriental en molasse. Photo: Archives des routes nationales (Archäologische Zentralstelle für den Nationalstrassenbau).

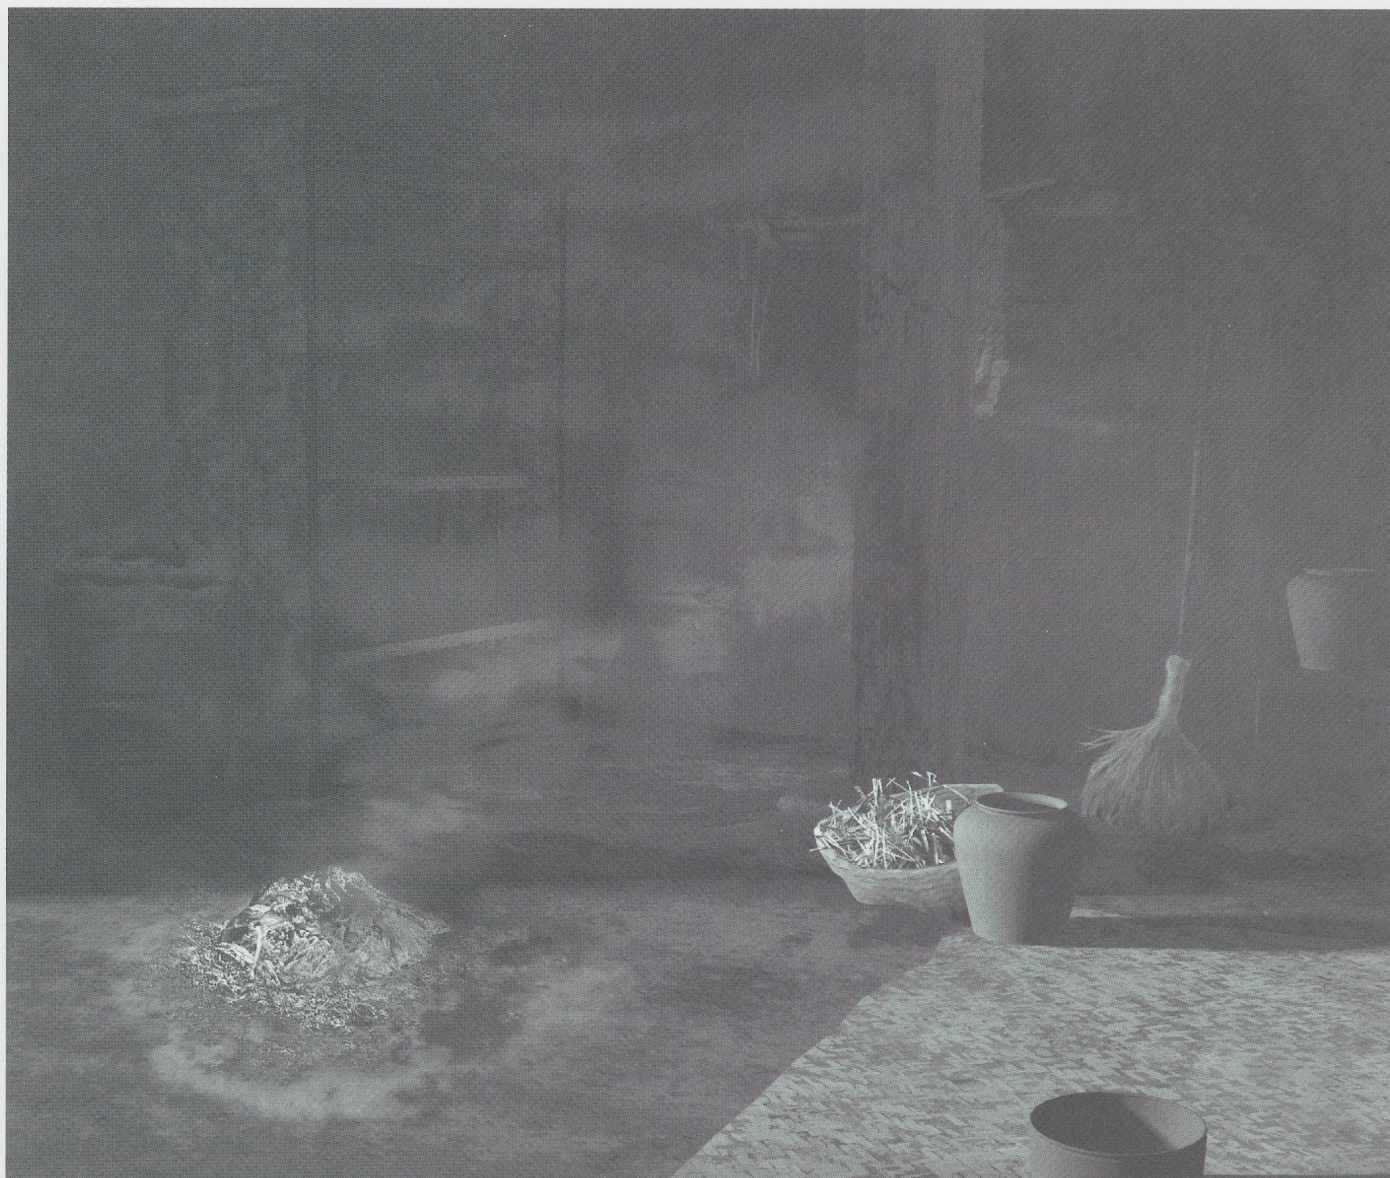
Fig. 215. Parcelle B, local 6 (état 5). Proposition de restitution de la cuisine. Modélisation E. Gutscher, Ecole cantonale d'art de Lausanne.

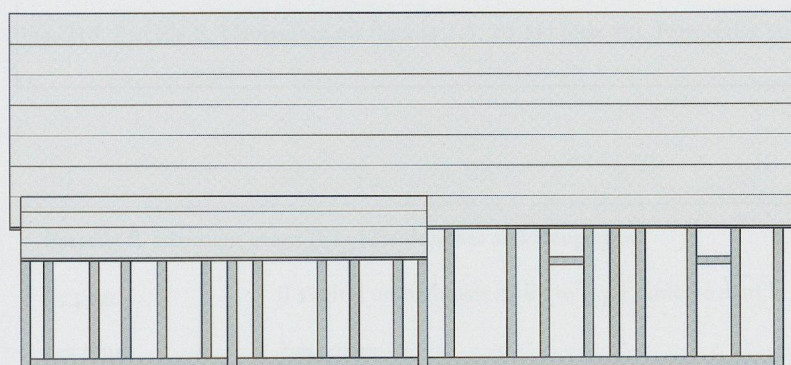
Fig. 217. Parcelle B, bâtiment ouest (locaux 2-5, 10-11) (état 4b). Type : enfilade de pièces. Plan et élévations schématiques. Conventions graphiques :

En haut à droite La zone tramée localise le bâtiment traité au sein de la parcelle.

Sur la base de ces éléments, nous proposons de concevoir, pour cet édifice, un système constructif basé sur des suites de poteaux indépendants (solution n° 1) ou inclus (solution n° 2) dans les pignons (fig. 217). La première solution, plus complexe, repose sur la découverte d'une trace de poteau dans le local 2 (à 50 cm de l'entraxe de la paroi nord), située au niveau du montant droit de la porte qui donne accès à L11, et sur celle d'une dalle dans le local 5 (base d'un second poteau ?). À partir de ces deux éléments, une série d'autres poteaux, proches des cloisons internes, a été restituée. Ces poteaux, destinés à soutenir la faîtière, seraient constitués de bois long (6,10 m) et basés sur des dalles posées à même le sol ; ils auraient pour fonction de faciliter la mise en place des pignons et des cloisons internes, édifiés au moyen de colombes courantes aux dimensions beaucoup plus

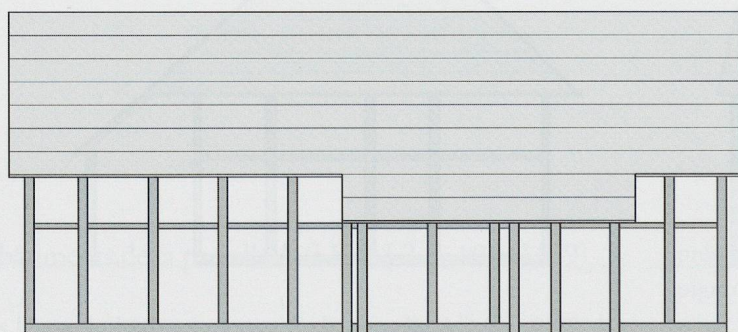
Fig. 221. Parcelle A, bâtiment ouest (locaux 2-3, 10) (état 4b) . Type : enfilade de pièces. Plan et élévations schématiques. Pour les conventions graphiques, se reporter à la fig. 217.
