Artikel: Yverdon-les-Bains et Sermuz à la fin de l'âge du fer
Autor: Brunetti, Caroline / Curdy, Philippe / Cottier, Michel
Kapitel: III: Les défenses de l'agglomération [IVe s. av. J.-C. (?) - 80 av. J.-C.]
DOI: <https://doi.org/10.5169/seals-835665>

LES DÉFENSES DE L'AGGLOMÉRATION

[IV^e S. AV. J.-C. (?) - 80 AV. J.-C.]

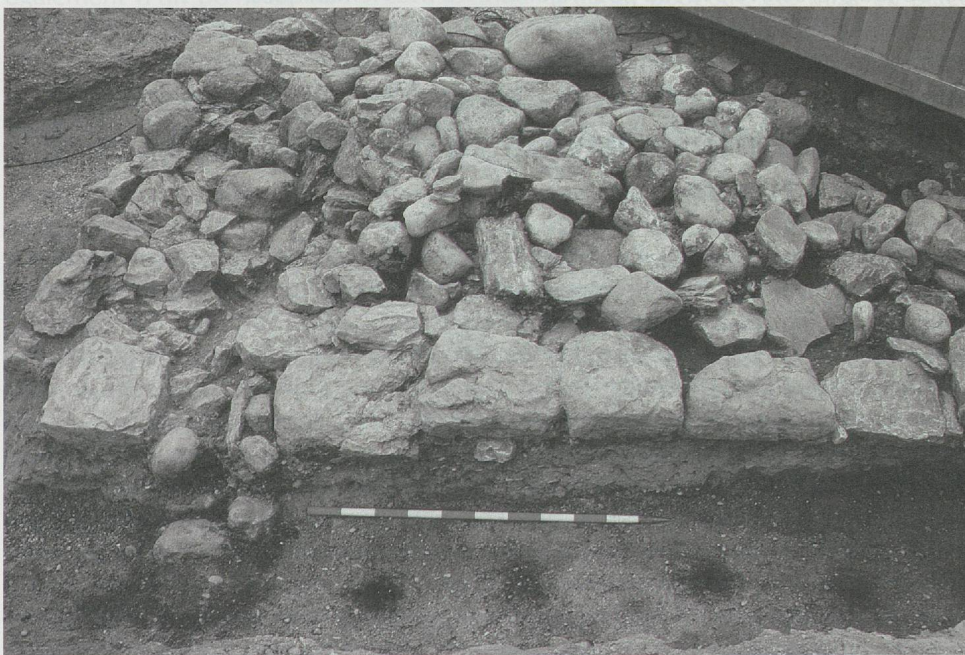
Fig. 56. Secteur oriental, Philosophes 13. Assise conservée du parement de la fortification; à gauche, la fosse d'implantation de l'un des poteaux du rempart, recoupant la tranchée d'installation de la palissade A, au premier plan négatifs des piquets de cette palissade.

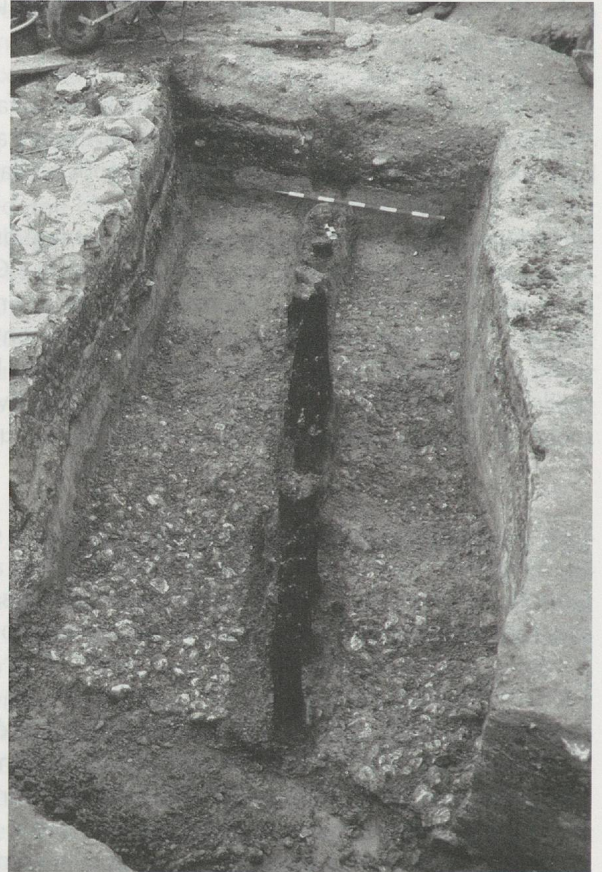
Fig. 57. Secteur oriental, Philosophes 13. Vue de la palissade B, datée par dendrochronologie de la fin du IV^e s. avant notre ère. On distingue clairement sa tranchée d'implantation.

sont également implantés dans une tranchée, dont la largeur varie entre 0.30 et 0.40 m pour une profondeur de 0.70-0.80 m. L'analyse dendrochronologique pratiquée sur les bois conservés en milieu humide a permis de dater, avec réserves, l'abattage de 4 piquets sur les 13 analysés : la coupe de ces bois se répartit sur trois ans, soit entre 308 et 305 av. J.-C.¹¹⁰ Cette datation, nettement antérieure à celle de la fortification, témoigne de l'existence d'un premier système défensif, remplacé par le rempart. Les implications et les hypothèses relatives à cette datation seront reprises dans le chapitre concernant l'ordre de succession des structures défensives dans ce secteur de l'oppidum (voir *infra*).

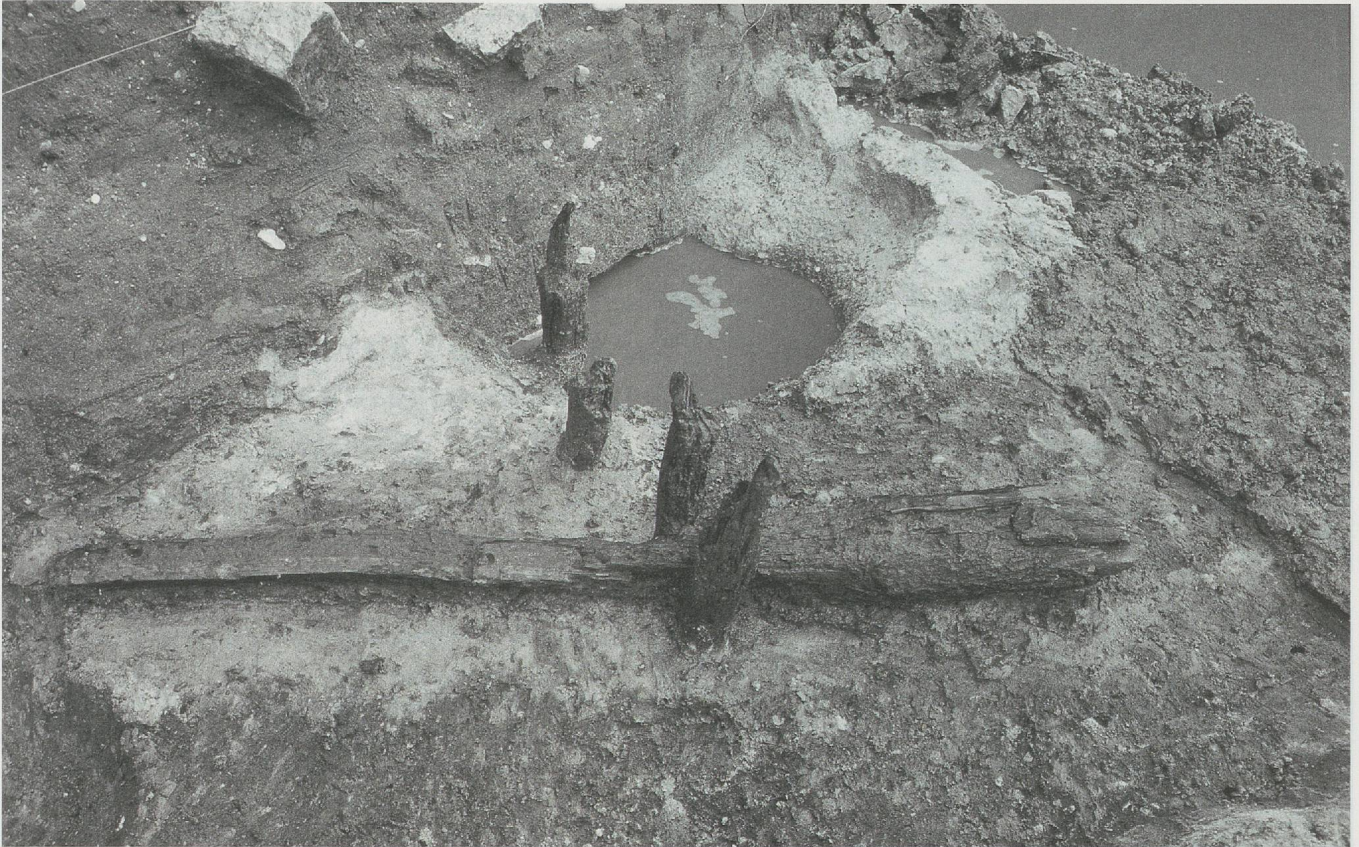
Fig. 62. Secteur sud, Philosophes 27. Vue depuis le sud de la palissade G qui recoupe la fosse d'implantation du poteau avant du rempart P 37.

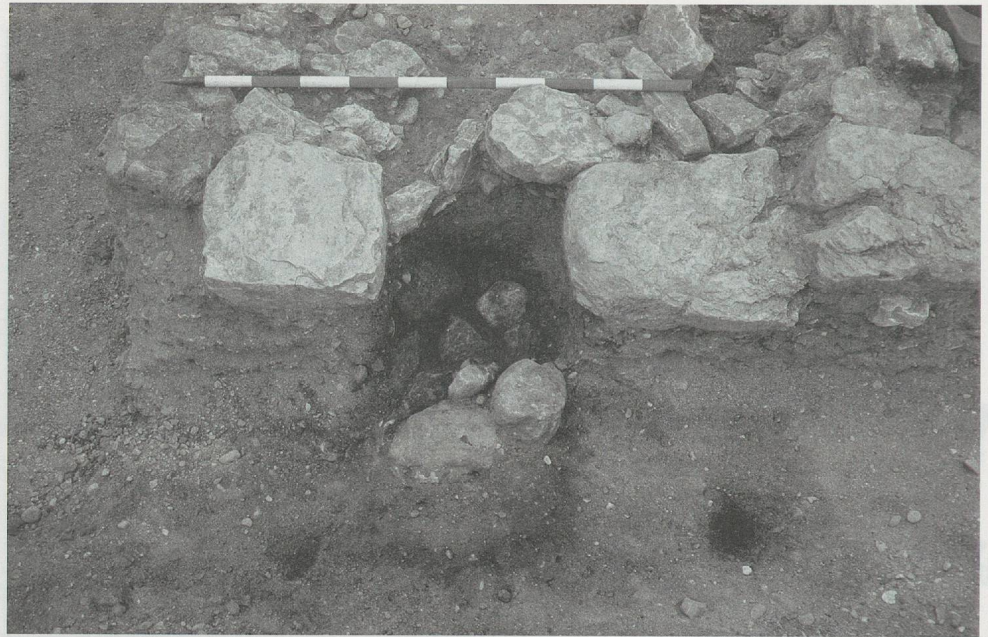
Fig. 74. Ci-dessous : Secteur oriental, Philosophes 13, tronçon 1. Pierre à pierre du parement et du blocage du rempart.

Un amas de pierres de toutes dimensions, disposées sans ordre, a été mis en évidence sur près de 2 m de large à l'arrière du parement (fig. 74). Cet aménagement, au vu de sa nature, a certainement servi de blocage arrière au mur de front, et peut-être de drain entre le parement et la masse de terre formant le cœur de l'ouvrage. Ce type de remplage, fréquemment attesté pour des remparts aux modes de construction différents¹⁴⁰, servirait, selon A. Furger-Gunti, à permettre l'aération de la partie frontale du poutrage, qui est la plus menacée de pourrissement¹⁴¹.

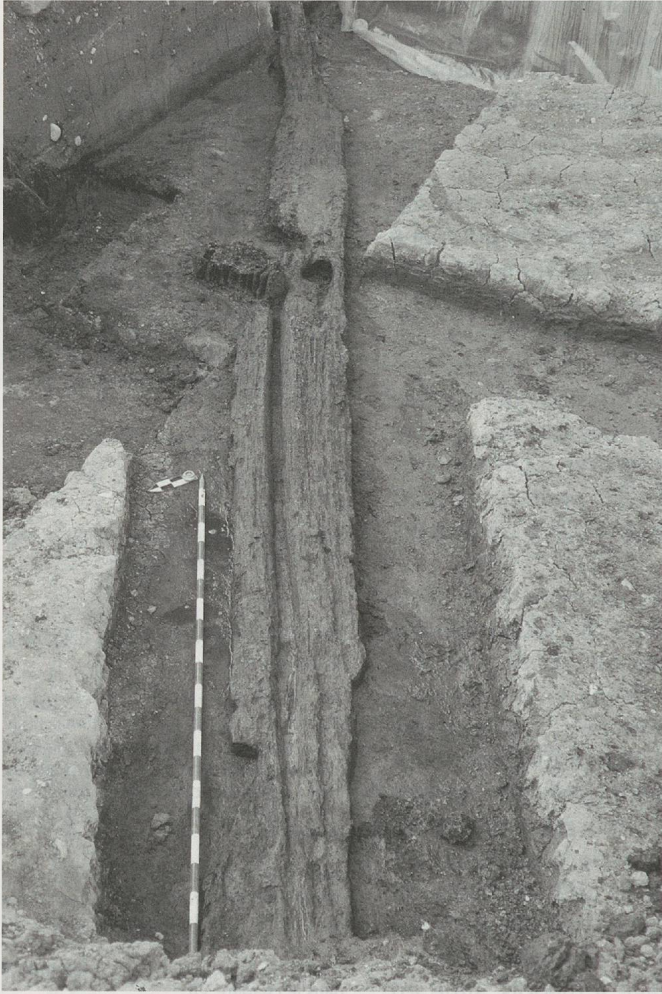
Fig. 101. Secteur sud, Philosophes 21. Vue de la planche ST 54 en cours de dégagement (situation fig. 78).
