Artikel: Yverdon-les-Bains et Sermuz à la fin de l'âge du fer
Autor: Brunetti, Caroline / Curdy, Philippe / Cottier, Michel
Kapitel: III: Les défenses de l'agglomération [IVe s. av. J.-C. (?) - 80 av. J.-C.]
DOI: <https://doi.org/10.5169/seals-835665>

LES DÉFENSES DE L'AGGLOMÉRATION

[IV^e S. AV. J.-C. (?) - 80 AV. J.-C.]

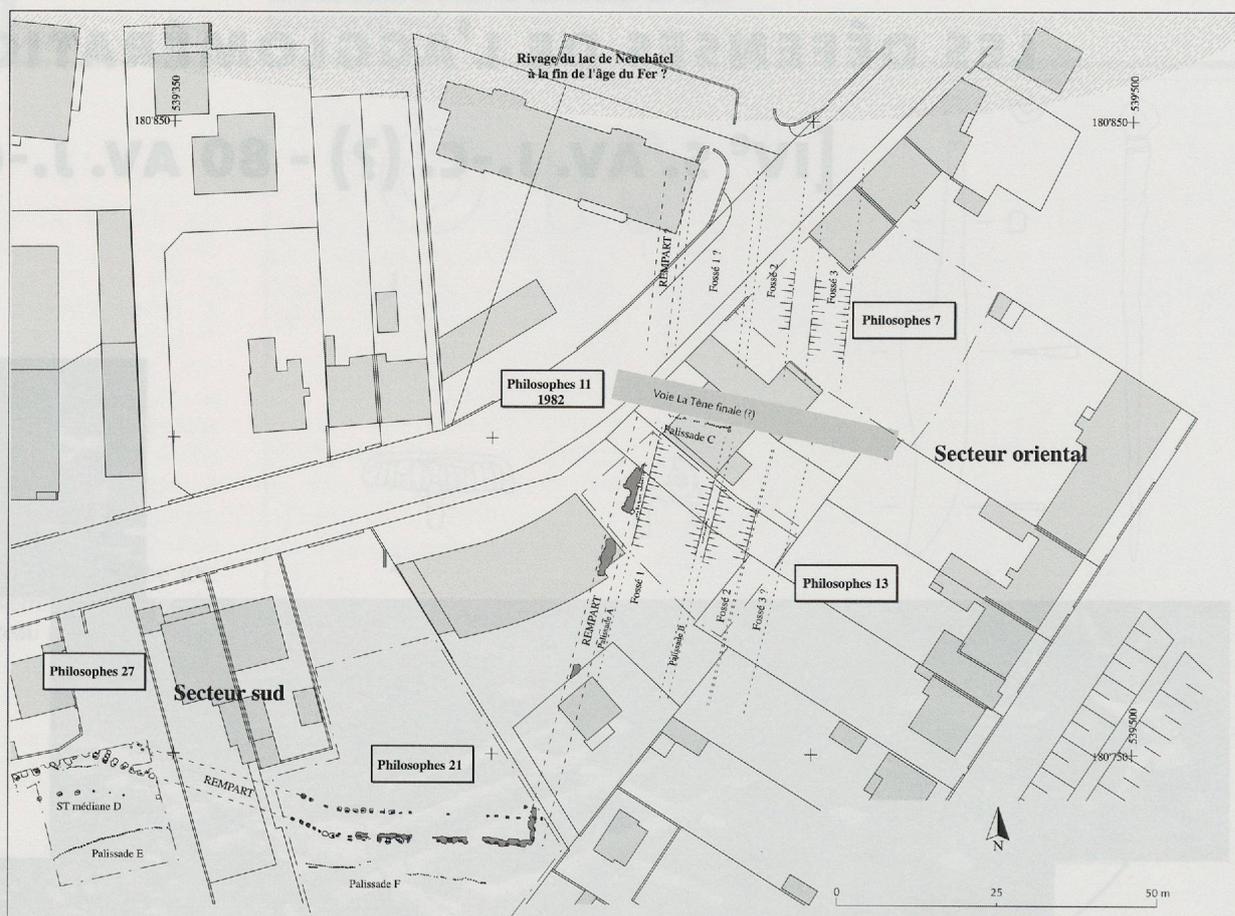
Fig. 50. Plan général des structures défensives découvertes entre 1990 et 1994 à la rue des Philosophes.

Ce chapitre est consacré à l'ensemble des structures à caractère défensif mises au jour sur les quatre parcelles de la rue des Philosophes (fig. 50). Les vestiges sont décrits en fonction de leur situation par rapport au rempart et non selon leur ordre chronologique, car plusieurs d'entre eux n'ont pu être datés. Les structures découvertes en 1982 au n° 11 de la rue des Philosophes⁹³, soit sur la parcelle séparant les 2 chantiers du secteur oriental, sont réinterprétées à la lumière des nouveaux résultats.

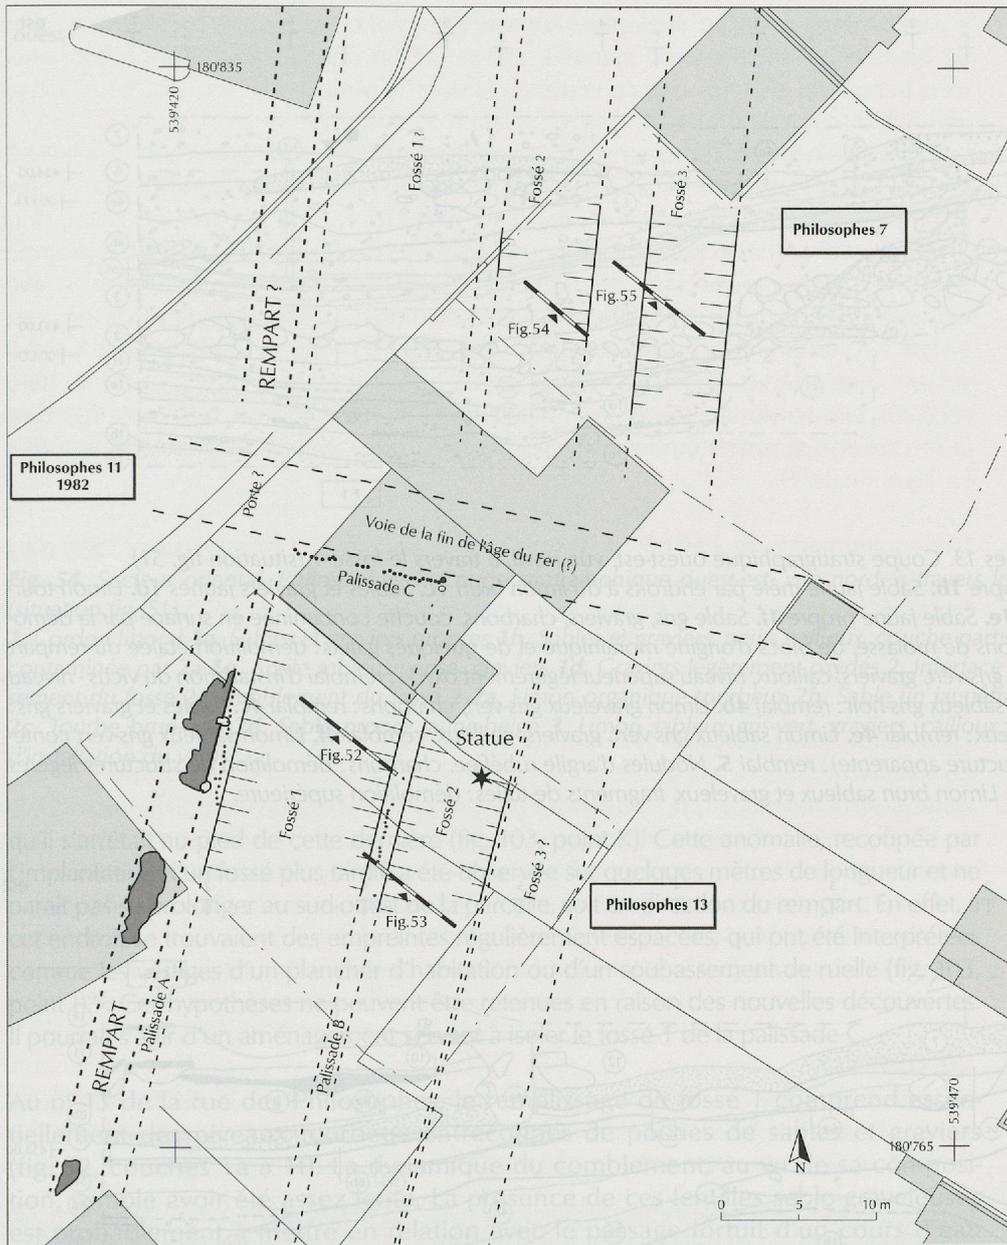
Fig. 51. Secteur oriental. Plan des vestiges situés devant le rempart.

Trois fossés et deux palissades ont été dégagés à l'avant de la fortification dans le secteur oriental. Ces aménagements sont pour la plupart antérieurs à la construction du rempart, bien qu'ils participent également, de par leur nature, au retranchement du site.

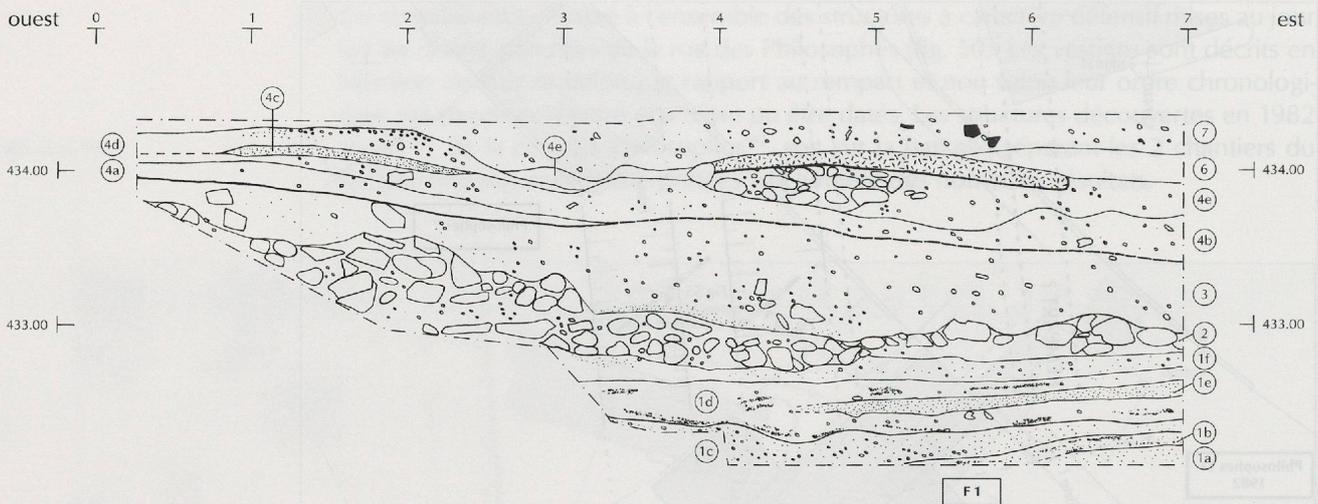
Fig. 52. Secteur oriental, Philosophes 13. Coupe stratigraphique ouest-est, vue nord, à travers le fossé 1 (situation fig. 51).

1. Cordon littoral **1a.** Sable ocre propre **1b.** Sable jaune mêlé par endroits à du limon brun **1c.** Sables et graviers jaunes **1d.** Limon tourbeux brun-noir compact, charbons **1e.** Sable jaune propre **1f.** Sable gris, graviers, charbons, couche contaminée en surface par la démolition du rempart **2.** Amas de moellons de molasse, de blocs d'origine morainique et de quelques galets : démolition étalée du rempart (phase d'abandon) **3.** Limon sableux gris-vert, graviers, cailloux, niveau supérieur légèrement oxydé : remblai d'installation du vicus - niveau de circulation **4.** Remblai **4a.** Limon sableux gris-noir : remblai **4b.** Limon graveleux gris-vert, charbons : remblai **4c.** Sables et graviers gris : remblai **4d.** Limon sableux et graveleux : remblai **4e.** Limon sableux gris-vert, graviers, cailloux : remblai **4f.** Limon sableux gris-vert contenant de nombreux cailloux (sans structure apparente) : remblai **5.** Nodules d'argile rubéfiée, charbons : démolition de structures légères **6.** Argile ocre, compacte : remblai **7.** Limon brun sableux et graveleux, fragments de tuiles : démolition supérieure.

Au n° 13 de la rue des Philosophes, le remplissage du fossé 1 comprend essentiellement des niveaux tourbeux entrecoupés de poches de sables et graviers (fig. 52, couches 1a à 1f). La dynamique du comblement, au vu de sa composition, semble avoir été assez lente. La présence de ces lentilles sablo-graveleuses est probablement à mettre en relation avec le passage fortuit d'un cours d'eau et/ou d'une mise en eau naturelle du fossé⁹⁸, ce qui expliquerait son profil très érodé. La démolition étalée de la fortification (fig. 52, couche 2) scelle la partie supérieure du remplissage de cet aménagement, excluant ainsi toute contamination des niveaux postérieurs.

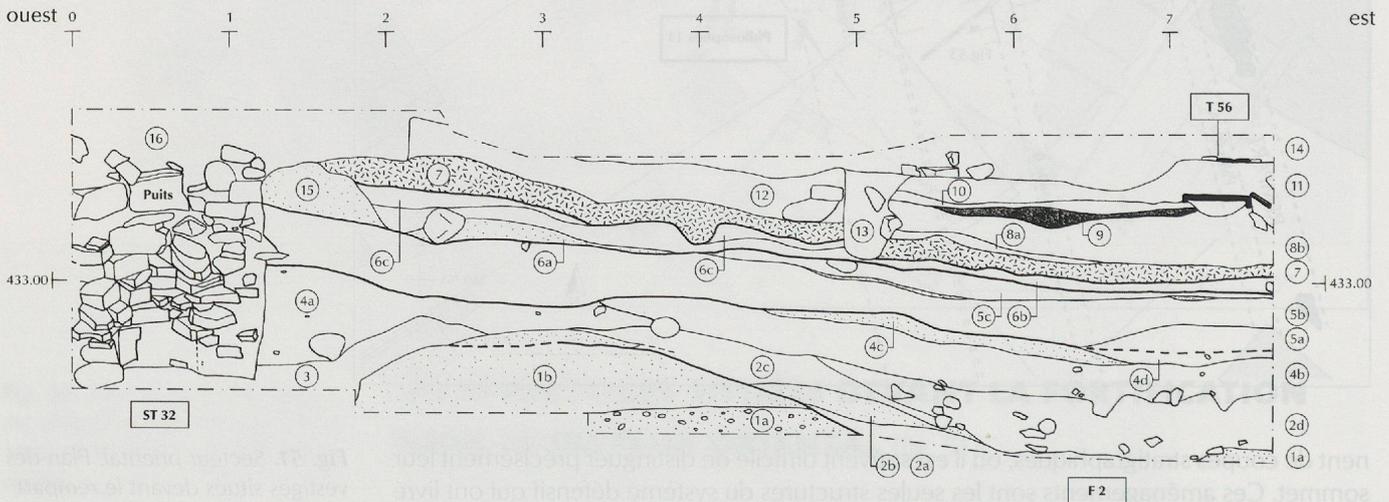
Fig. 53. Secteur oriental, Philosophes 13. Coupe ouest-est, vue nord, à travers le fossé 2 (situation fig. 51).

1. Cordon littoral **1a.** Sables, graviers et petits galets **1b.** Sable gris clair **2.** comblement du fossé **2a.** Limon argileux et tourbeux brun-noir **2b.** Sable gris clair **2c.** Tourbe mêlée de sable **2d.** Argile gris-brun entrecoupée de fins liserés sableux **3.** Tourbe compacte **4.** Phase d'abandon, au sommet de couche niveau de circulation **4a.** Limon sableux gris foncé, graviers, couche partiellement contaminée dans sa partie inférieure par la tourbe **4b.** Tourbe violet-noir **4c.** Sable **4d.** Limon tourbeux violet-noir **5.** Remblai d'installation du vicus, au sommet de couche niveau de circulation **5a.** Limon sableux et tourbeux, cailloux, brindilles de bois **5b.** Limon sableux brun-vert, graviers, cailloux, lentilles sableuses **5c.** Limon sableux gris foncé, charbon de bois, traces d'oxydation dans sa partie supérieure **6.** Remblai **6a.** Limon sableux et graveleux brun-gris, graviers **6b.** Limon argileux gris **6c.** Limon sableux gris-vert, graviers, cailloux **7.** Argile rubéfiée, charbons de bois, fragments de terres cuites : incendie de structures légères **8.** Remblai **8a.** Limon argileux gris **8b.** Limon sableux gris-vert, graviers **9.** Limon argileux brun-noir, charbons de bois et fragments de terres cuites au sommet de la couche : niveau d'occupation **10.** Limon sableux gris-vert légèrement graveleux : remblai **11.** Limon argileux brun foncé, nodules d'argile ocre, charbons de bois, fragments de tegulae : démolition **12.** Argile ocre compacte : remblai **13.** Limon argileux, brun-vert, charbons de bois et fragments de tuiles : perturbation creusée à partir de la couche 10, trou de poteau ? **14.** Démolition romaine dans laquelle sont implantées les tombes **15.** Poche de sable gris clair **16.** limon brun : tranchée d'implantation du puits ST 32. **ST 32.** Puits circulaire de pierres sèches.

— Au n° 13 de la rue des Philosophes, le remplissage du fossé 2 présente les mêmes caractéristiques que celles du fossé 1 (fig. 53, couches 2a à 2d)¹⁰⁰.

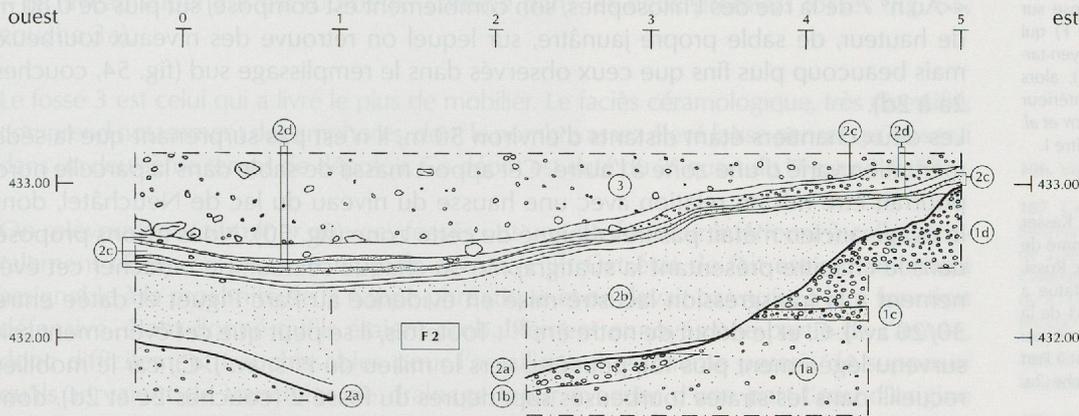
Fig. 54. Secteur oriental, Philosophes 7. Coupe stratigraphique ouest-est, vue nord, à travers le fossé 2 (situation fig. 51).

1. Cordon littoral **1a.** Sables et graviers propres **1b.** Sables et graviers, petits cailloux, couche partiellement contaminée par 2a **1c.** Argile sableuse grise, graviers **1d.** Graviers légèrement oxydés **2.** Interface de creusement du fossé **2.** Comblement du fossé **2a.** Limon organique tourbeux **2b.** Sable fin jaunâtre propre **2c.** Tourbe brun-noir **2d.** Sable propre jaune-beige **3.** Limon sableux gris-vert, graviers, cailloux: remblai d'installation du vicus.

— Au n° 7 de la rue des Philosophes, son comblement est composé, sur plus de 0.80 m de hauteur, de sable propre jaunâtre, sur lequel on retrouve des niveaux tourbeux, mais beaucoup plus fins que ceux observés dans le remplissage sud (fig. 54, couches 2a à 2d).

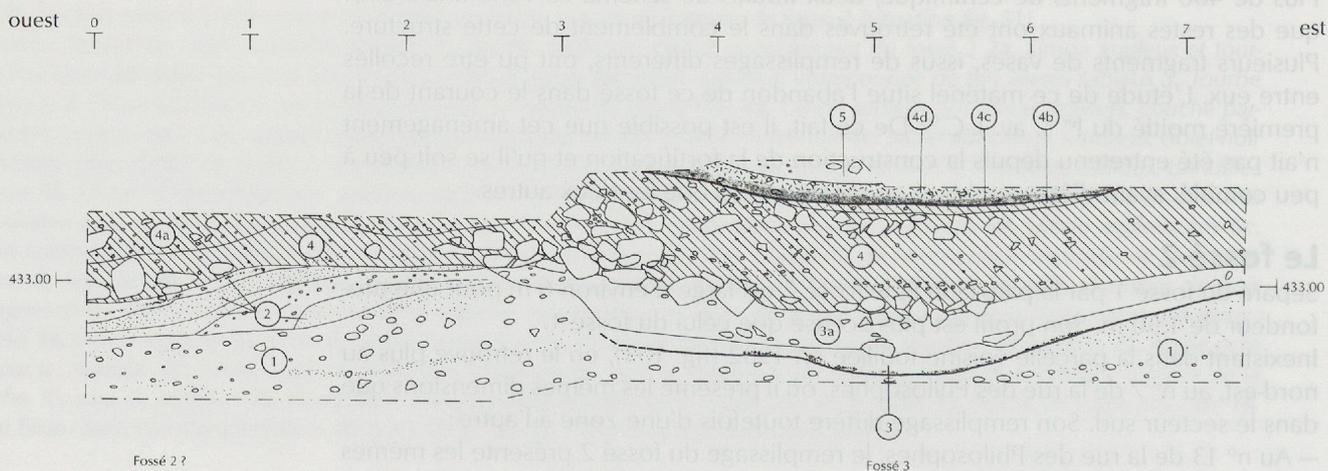
Fig. 55. Secteur oriental, Philosophes 7. Coupe stratigraphique ouest-est, vue nord, à travers le fossé 3 (situation fig. 51).

1. Sables et graviers propres: cordon littoral **2.** Sables et graviers, fins liserés organiques: comblement du fossé 2 (?) **3.** Sable fin jaunâtre propre, fin liseré organique dans la partie inférieure de la couche: remplissage inférieur du fossé 3 **3a.** Limon tourbeux gris-noir, cailloux: comblement supérieur du fossé 3 **4.** Limon sableux gris-vert, graviers, cailloux (démolition étalée de la fortification?): remblai d'installation du vicus **4a.** Limon sableux et graveleux gris-vert: remblai **4b.** Sables et graviers propres: remblai **4c.** Limon brun, charbons: niveau d'occupation **4d.** Nodules d'argile rubéfiée, charbons: démolition de structures légères **5.** Limon sableux brun, graviers, charbons: démolition supérieure.

Le fossé 3, large de 5.50 m pour une profondeur de 0.70 m, présente un profil triangulaire similaire à celui du fossé 2. Deux niveaux ont pu être distingués dans son comblement: — le fond du fossé est tapissé par un petit liseré organique contenant de la céramique, sur lequel est venue se déposer une couche de sable jaunâtre, qui pourrait aussi être la résultante de l'inondation susmentionnée (fig. 55, couche 3).

— le niveau supérieur est tourbeux, comme dans les deux premiers fossés (fig. 55, couche 3a).

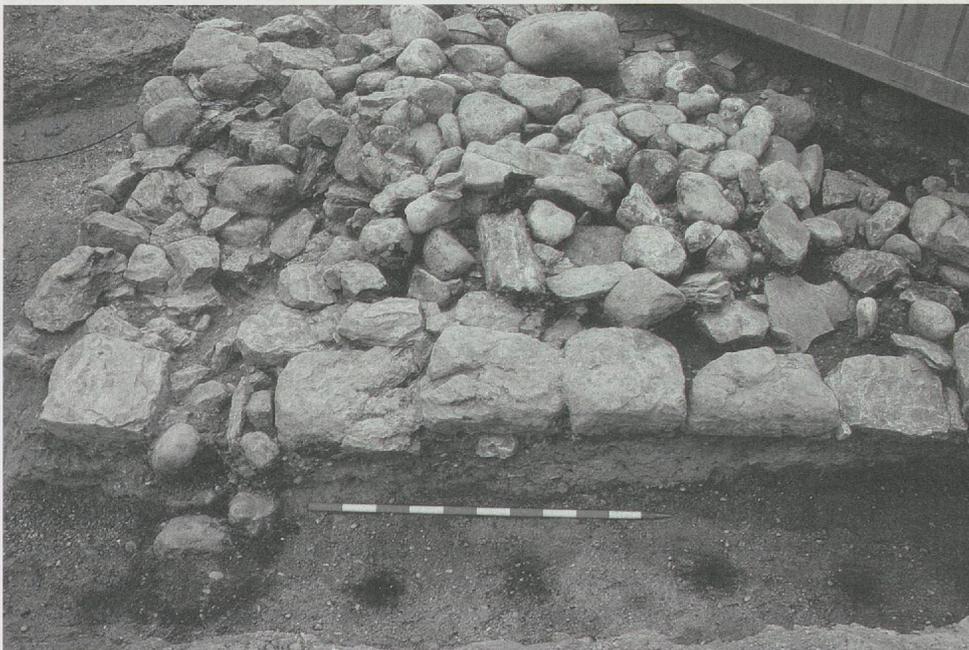
Fig. 56. Secteur oriental, Philosophes 13. Assise conservée du parement de la fortification; à gauche, la fosse d'implantation de l'un des poteaux du rempart, recoupant la tranchée d'installation de la palissade A, au premier plan négatifs des piquets de cette palissade.

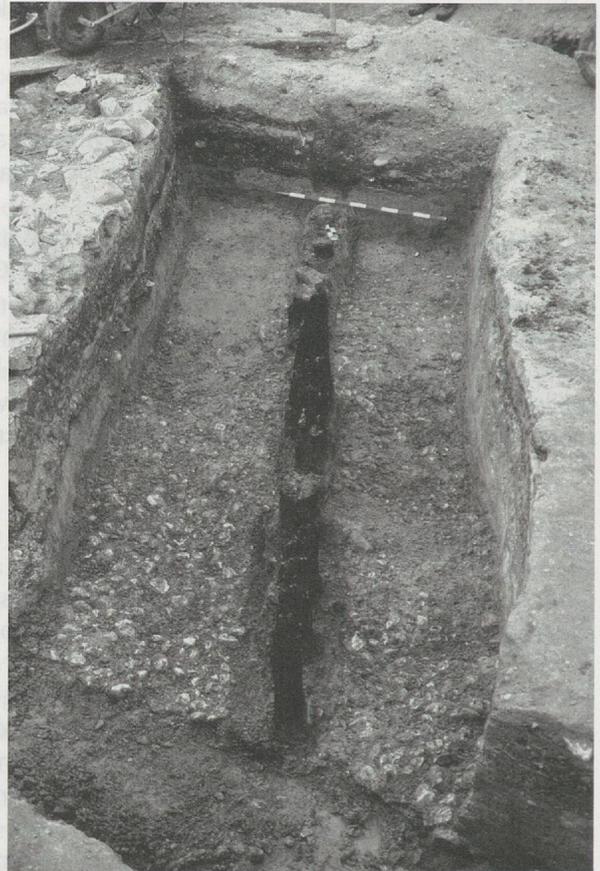
Fig. 57. Secteur oriental, Philosophes 13. Vue de la palissade B, datée par dendrochronologie de la fin du IV^e s. avant notre ère. On distingue clairement sa tranchée d'implantation.

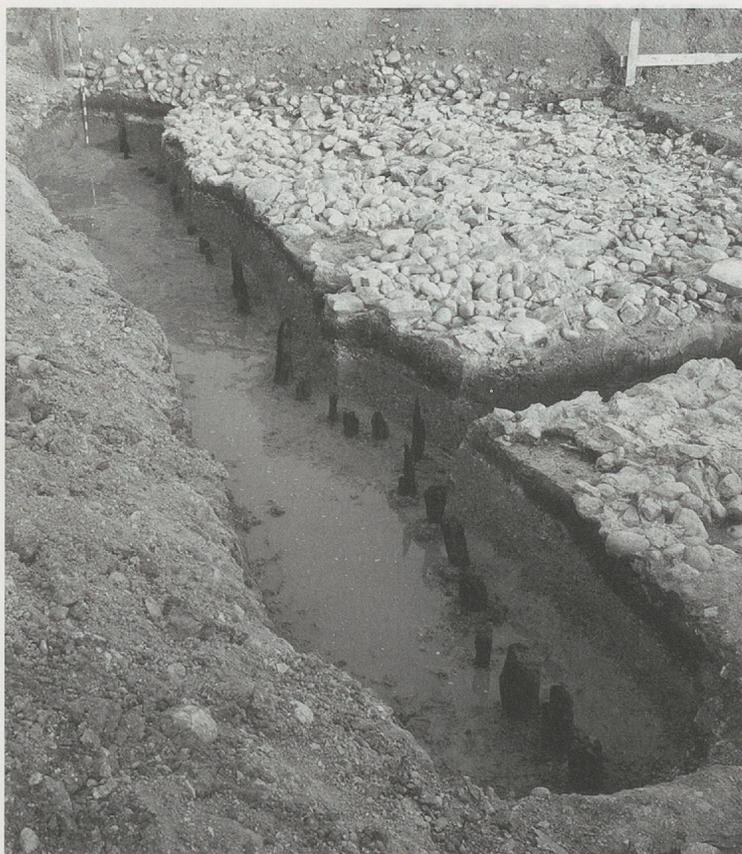
Fig. 60. Secteur sud, Philosophes 21. La palissade F en cours de dégagement.

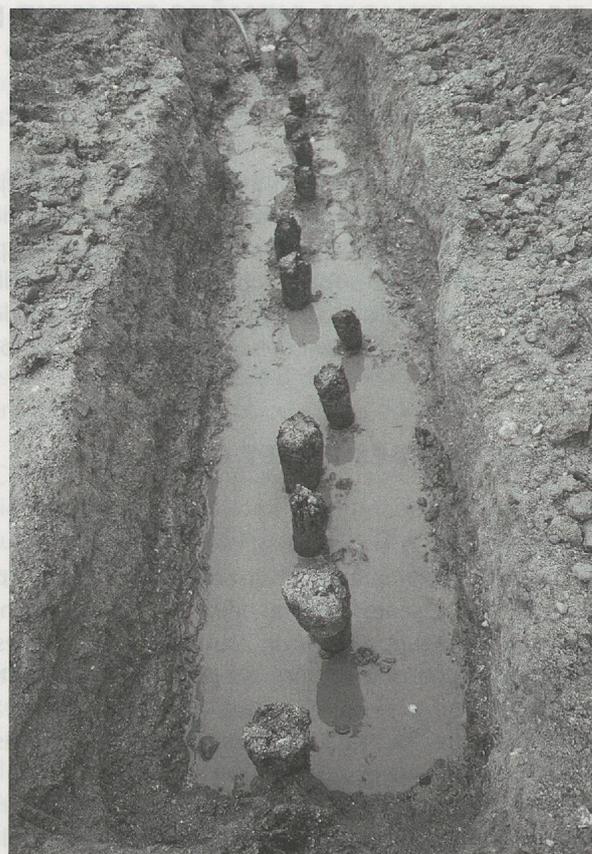
Fig. 61. Secteur sud, Philosophes 27. La palissade E en cours de dégagement.

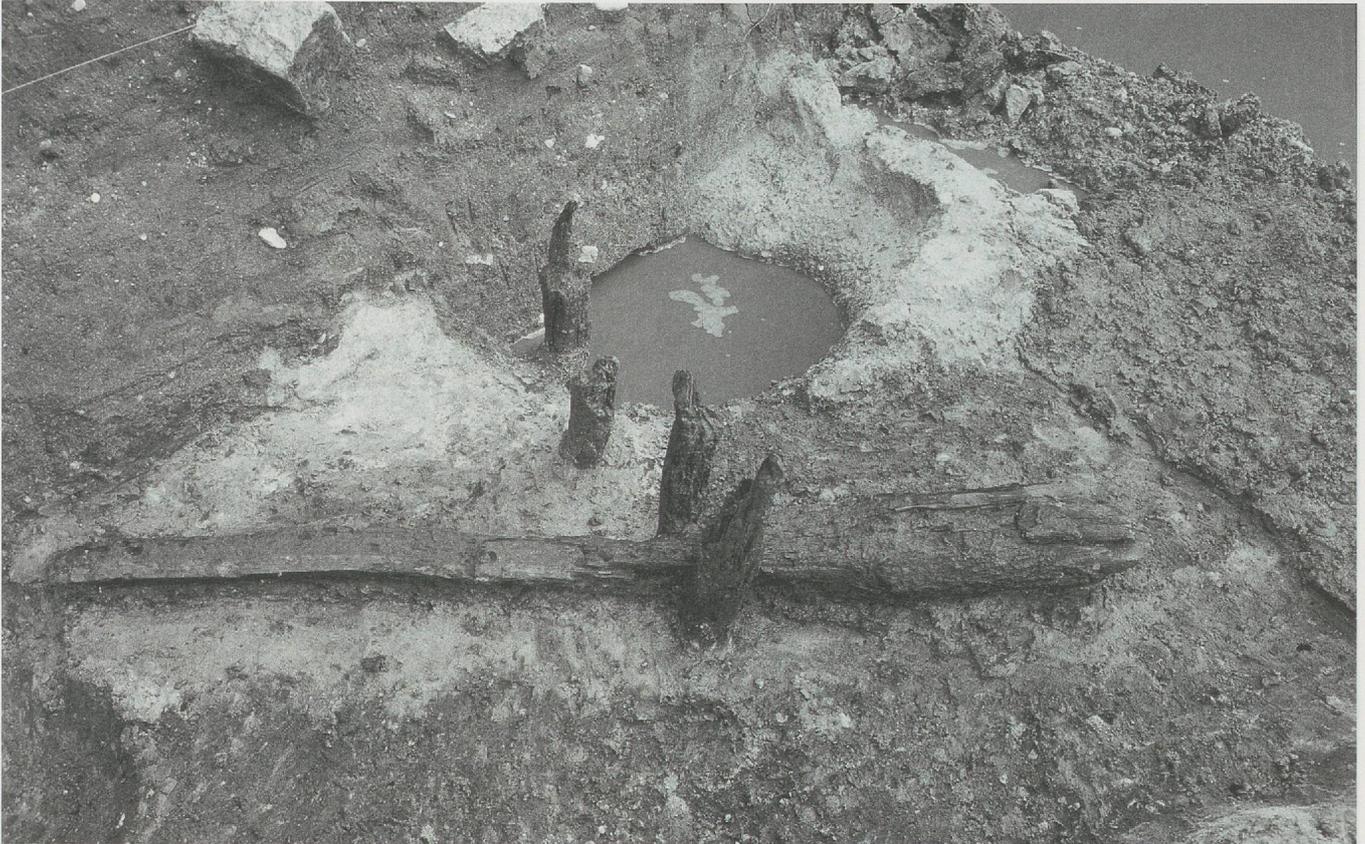
Fig. 62. Secteur sud, Philosophes 27. Vue depuis le sud de la palissade G qui recoupe la fosse d'implantation du poteau avant du rempart P 37.

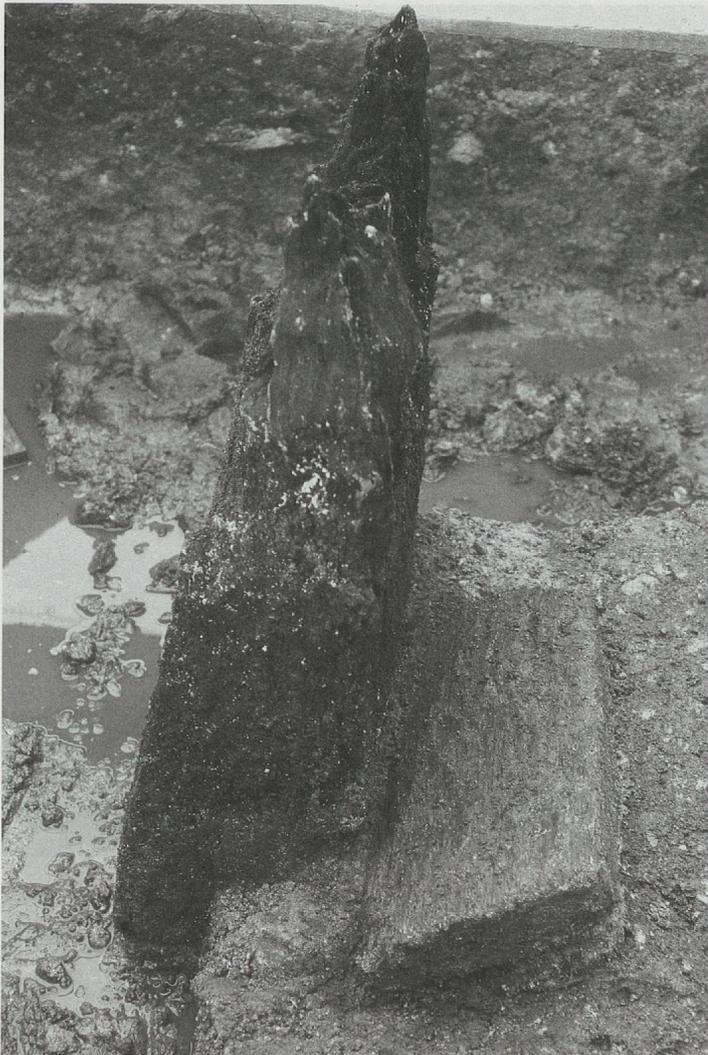
Fig. 63. Secteur sud, Philosophes 27. Vue du poteau ST 26 de la structure médiane D en cours de dégagement, calé à l'aide d'une planchette.

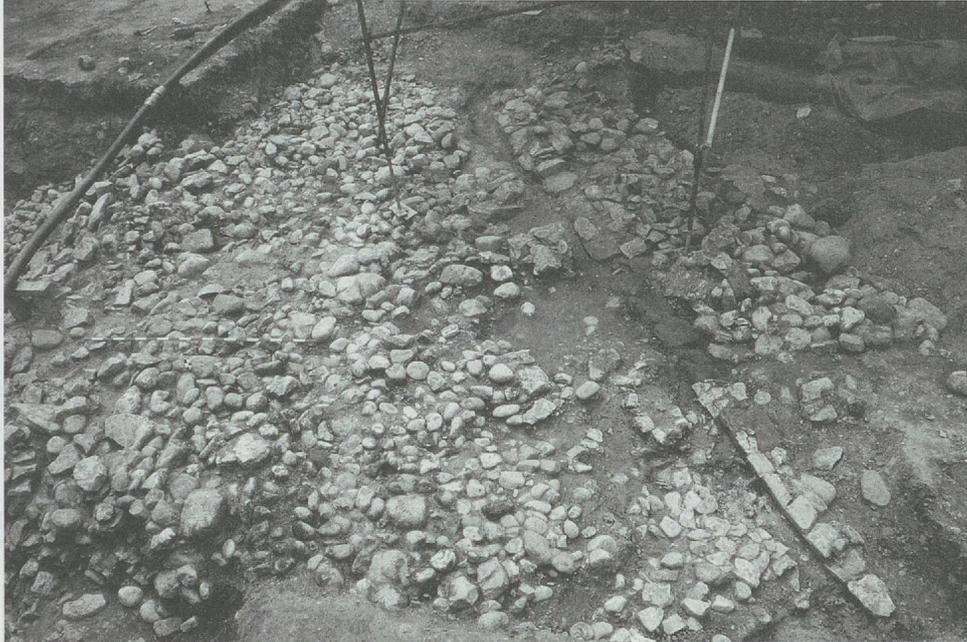
Fig. 70. Secteur sud, Philosophes 21, tronçon 6. Sur ce tronçon seules les bases des bois sont conservées. À gauche, ligne de poteaux du front du rempart, à droite, poteaux arrière du rempart.

On relèvera en premier lieu le fort arasement des structures constitutives de la fortification yverdonnoise (fig. 70). En effet, seules subsistent les bases des poteaux des fronts avant et arrière, ou du moins leur fosse d'implantation, lorsque le bois n'est pas conservé, et, par endroits, les premières assises du parement

Fig. 70. Secteur sud, Philosophes 21, tronçon 6. Sur ce tronçon seules les bases des bois sont conservées. A gauche, ligne de poteaux du front du rempart, à droite, poteaux arrières du rempart.

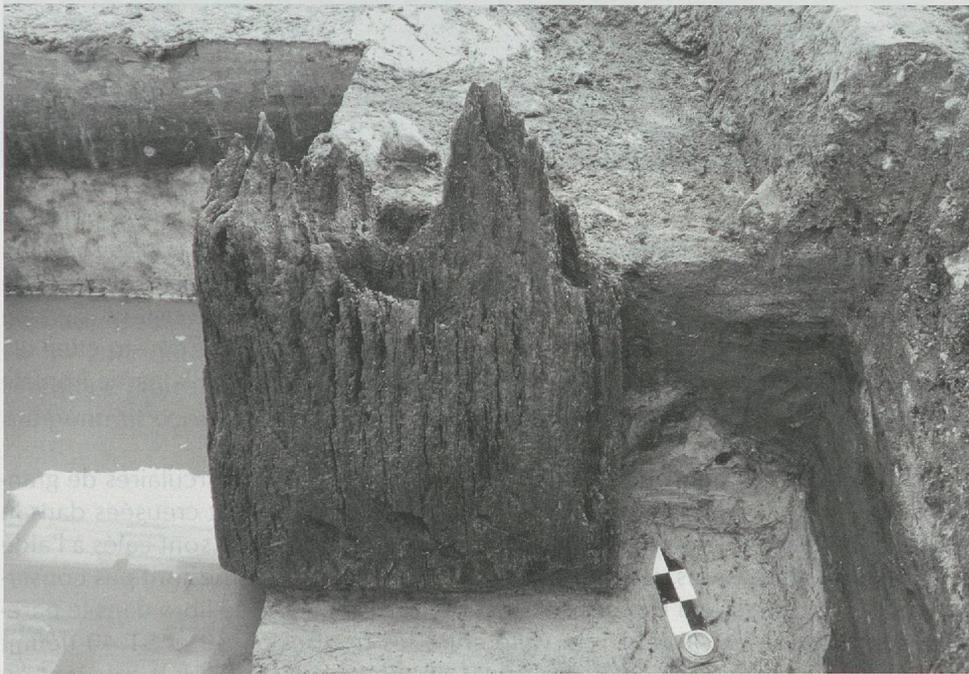
Fig. 71. Secteur sud, Philosophes 21, tronçon 5. Poteau arrière P 106. La base de ce bois, dont la hauteur originale est estimée à près de 6 m, est parfaitement conservée en raison de la proximité de la nappe phréatique.

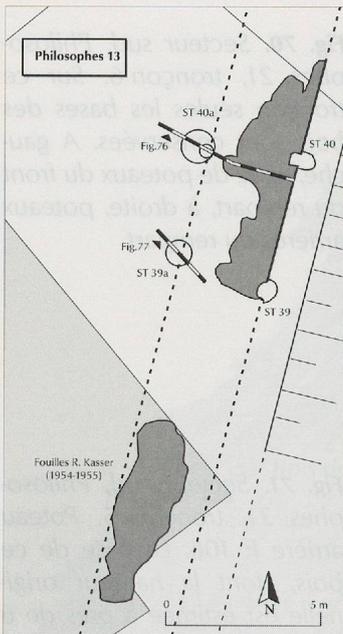
Fig. 72. Ci-dessus à gauche : Secteur oriental, Philosophes 13, tronçon 1. Plan des vestiges appartenant au rempart. En gris: parement et blocage du front de la fortification (situation fig. 67).

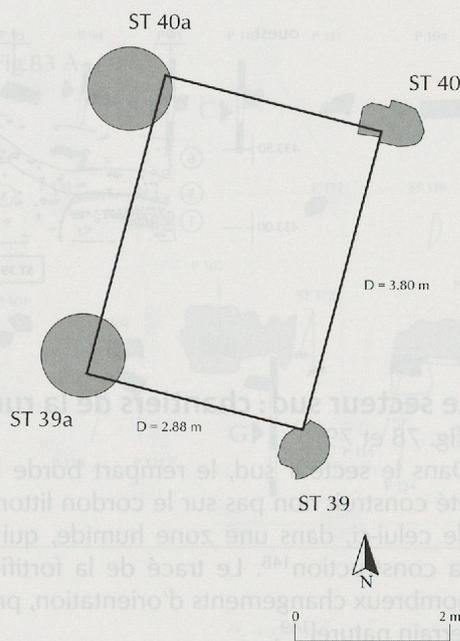
Fig. 75. Secteur oriental, Philosophes 13, tronçon 1. Distances entre les structures constitutives du rempart (situation fig. 72).

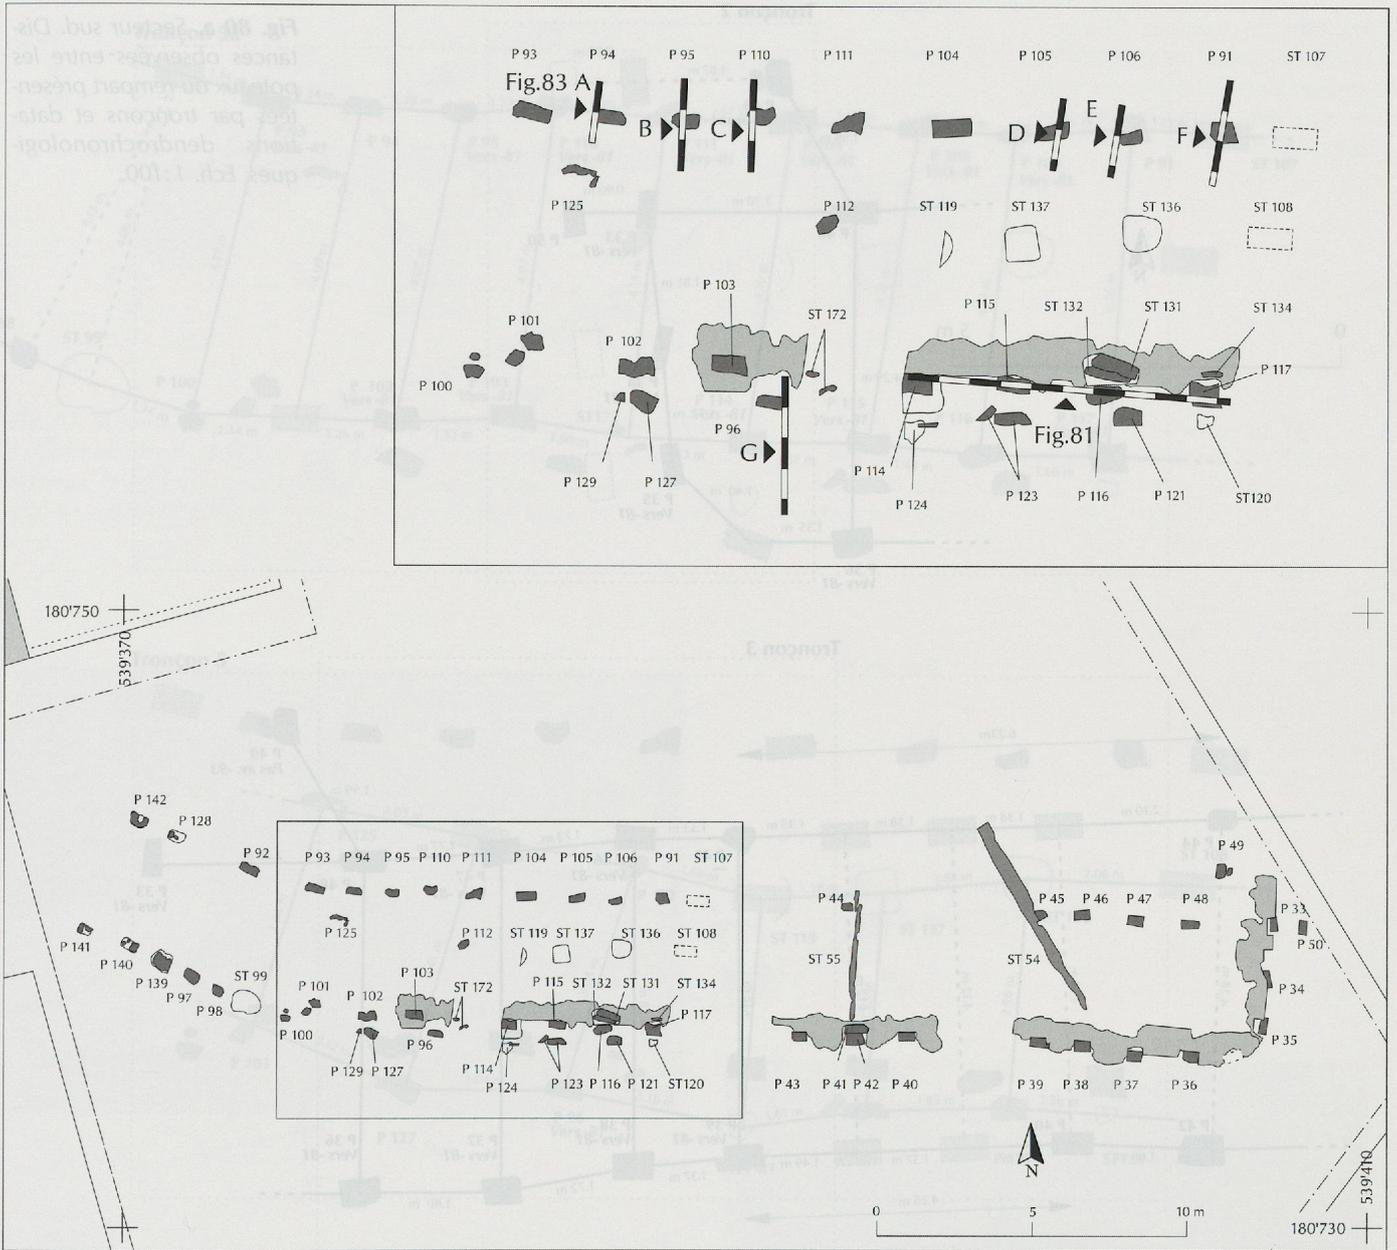
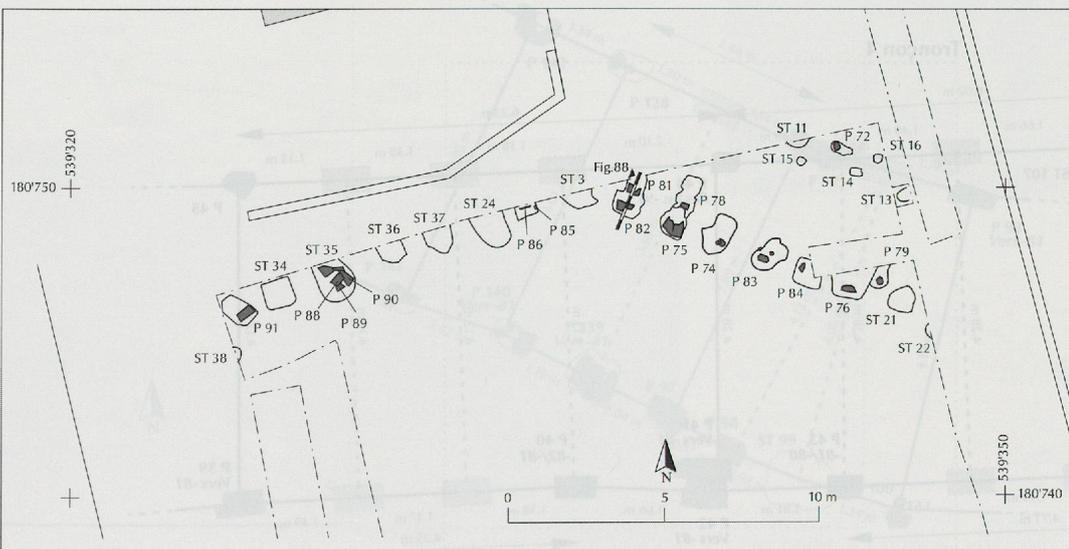
Fig. 78. Secteur sud. Plan des structures du rempart découvertes au n° 21 de la rue des Philosophes (situation fig. 50).

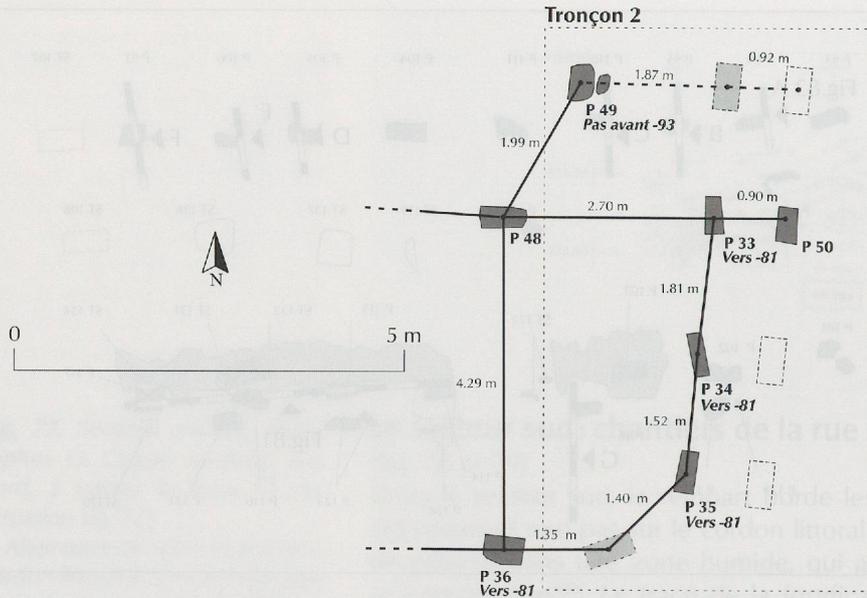
Fig. 80 a. Secteur sud. Distances observées entre les poteaux du rempart présentées par tronçons et datations dendrochronologiques. Ech. 1:100.

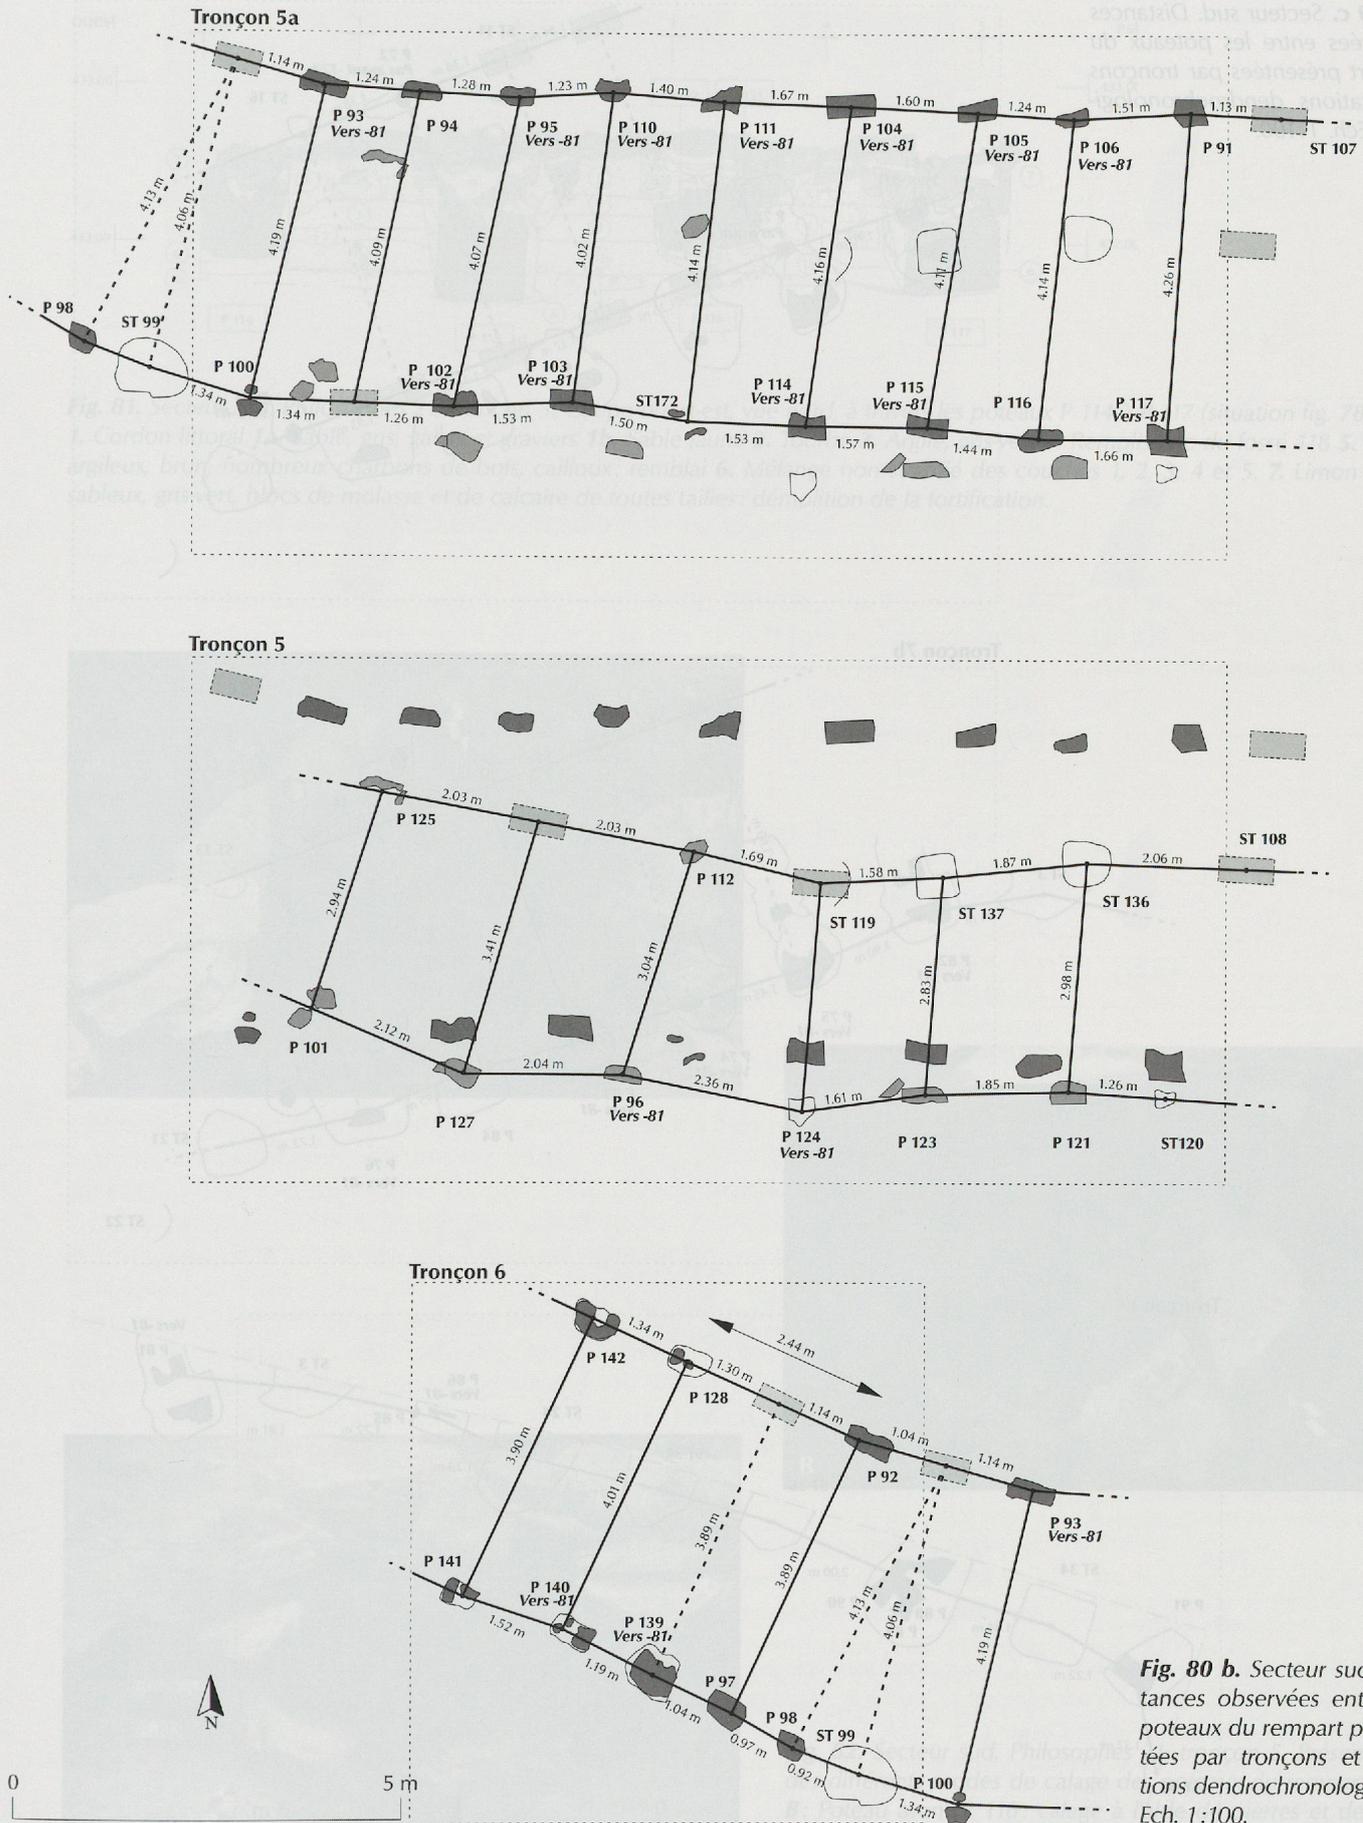
Fig. 80 b. Secteur sud. Distances observées entre les poteaux du rempart présentées par tronçons et datations dendrochronologiques. Ech. 1:100.

Le dernier problème relatif à l'interprétation des bois retrouvés sur cette parcelle concerne les poteaux du tronçon 8 (fig. 80). En effet, comme ils se situent en limite de fouilles, il n'est pas possible de savoir s'ils font partie de la réfection susmentionnée ou du parement original. L'absence de poteaux dans la plupart des fosses de ce tronçon est un élément en faveur de la première supposition.

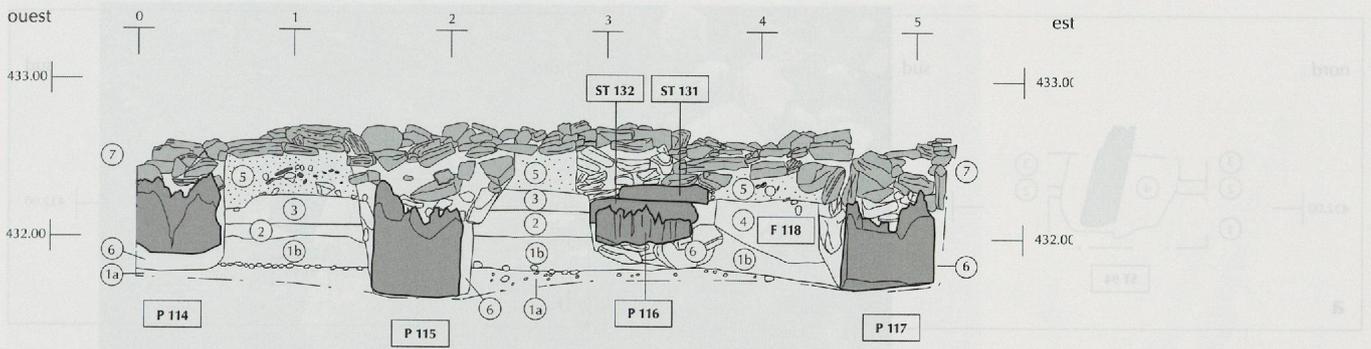
Fig. 81. Secteur sud, Philosophes 21, tronçon 5. Coupe ouest-est, vue nord, à travers les poteaux P 114 à P 117 (situation fig. 78).
1. Cordon littoral **1a.** Sable, gris, galets et graviers **1b.** Sable jaune **2.** Tourbe **3.** Argile, gris-vert **4.** Remplissage du fossé 118 **5.** Limon argileux, brun, nombreux charbons de bois, cailloux : remblai **6.** Mélange non stratifié des couches 1, 2, 3, 4 et 5. **7.** Limon argilo-sableux, gris-vert, blocs de molasse et de calcaire de toutes tailles : démolition de la fortification.

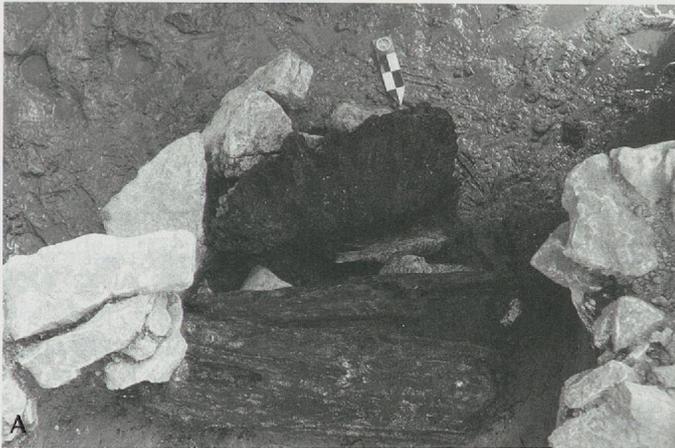
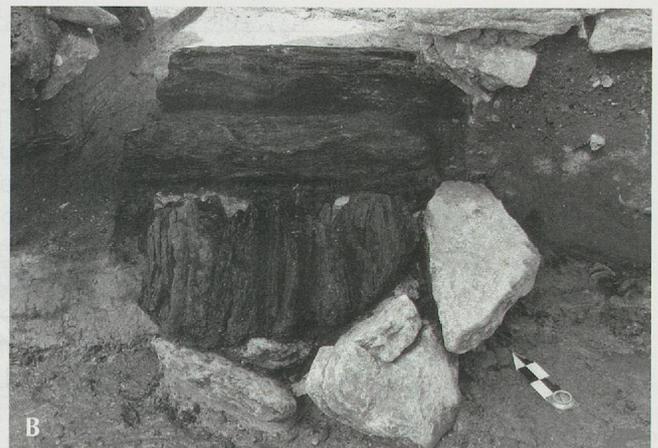
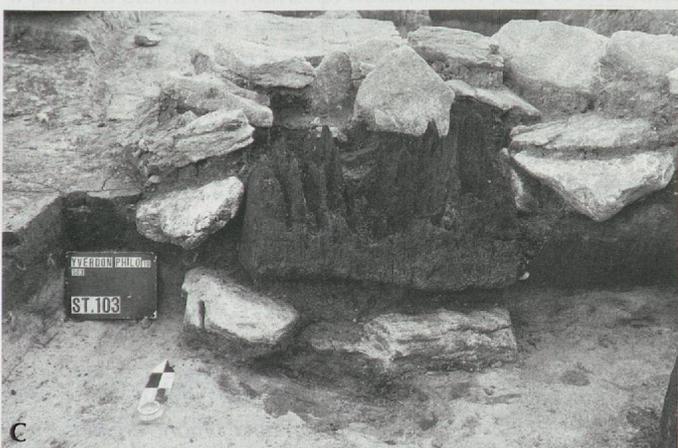
Fig. 82. Secteur sud, Philosophes 21, tronçon 5. Présentation des différents modes de calage des poteaux du rempart. **A** et **B** : Poteau avant P 116 : calage à l'aide de pierres et de deux planchettes de bois. **A.** Vue nord, **B.** Vue d'en dessus. **C.** Poteau avant P 103 : pierres de calage sous le bois.
