Artikel: Yverdon-les-Bains et Sermuz à la fin de l'âge du fer
Autor: Brunetti, Caroline / Curdy, Philippe / Cottier, Michel
Kapitel: III: Les défenses de l'agglomération [IVe s. av. J.-C. (?) - 80 av. J.-C.]
DOI: <https://doi.org/10.5169/seals-835665>

LES DÉFENSES DE L'AGGLOMÉRATION

[IV^e S. AV. J.-C. (?) - 80 AV. J.-C.]

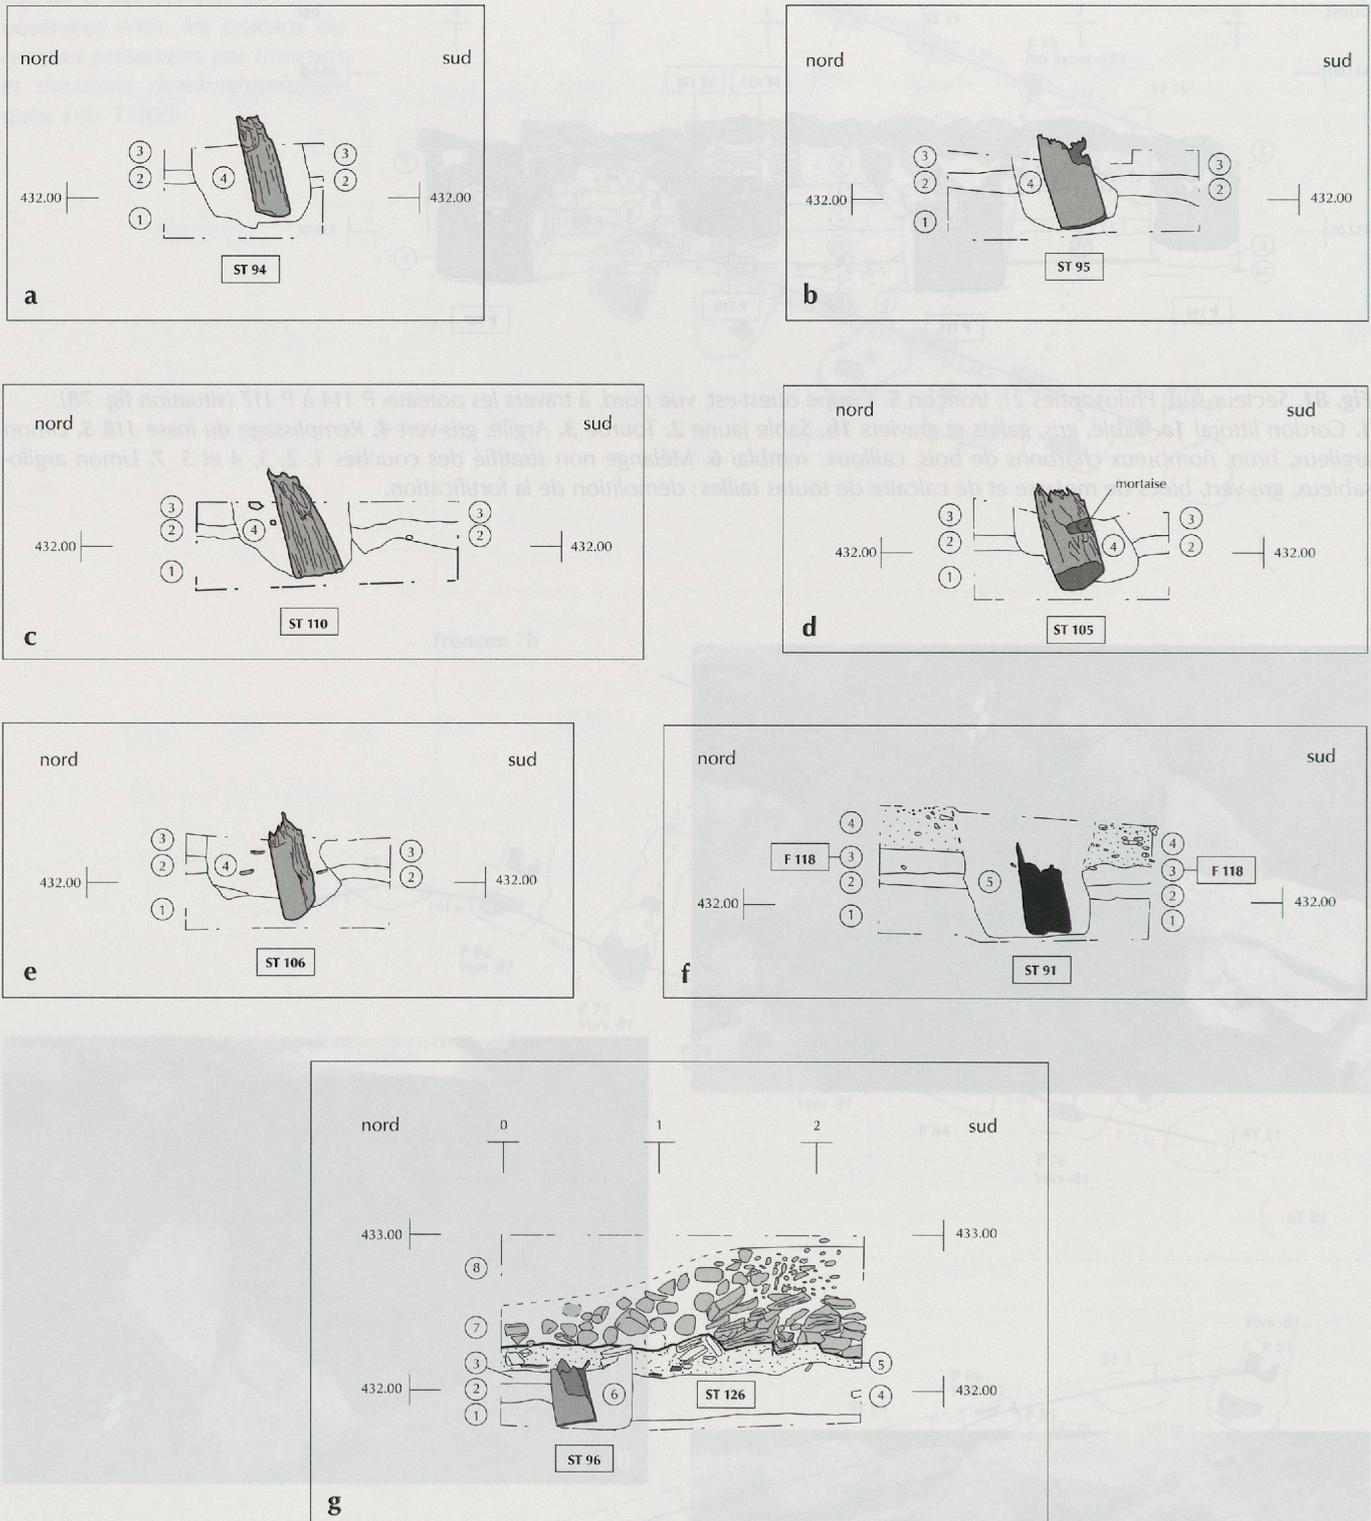
Fig. 83. Secteur sud, Philosophes 21. Coupe nord-sud, vue est, de divers poteaux du rempart (situation fig. 78). Ech. 1 : 50.
Coupe a à e : 1. Sable jaune : cordon littoral 2. Tourbe 3. Argile gris-vert 4. Mélanges non stratifiés des couches 1 à 3 : remplissage des fosses d'implantation des poteaux **Coupe f :** 1. Sable jaune : cordon littoral 2. Tourbe 3. Sable gris avec nodules de tourbe : remplissage du fossé 118 4. Limon argileux brun, nombreux charbons de bois, cailloux : remblai 5. Mélange non stratifié des couches 1, 2, 3 et 4 **Coupe g :** 1. Sable jaune : cordon littoral 2. Tourbe 3. argile gris-vert 4. Limon argileux verdâtre mêlé à de la tourbe : remplissage du fossé 126 5. Limon argileux brun, nombreux charbons de bois, cailloux : remblai 6. Mélange des couches 1, 2, 3 et 4 : remplissage de la fosse d'implantation du poteau ST 96 7. Blocs de molasse et de calcaire pris dans une matrice limono-argileuse, gris-vert : démolition de la fortification 8. limon sableux brun, cailloux, charbons de bois : remblai.

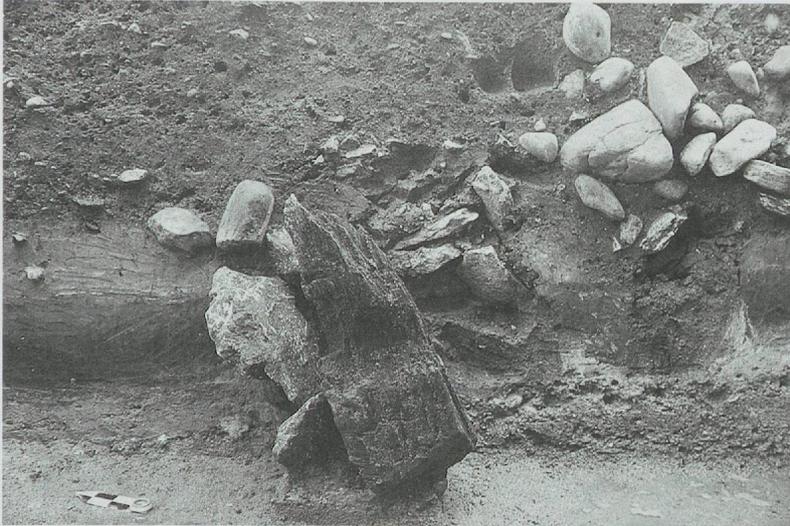
Fig. 84. Secteur sud, Philosophes 21. Vue latérale du poteau avant P 38 en cours de dégagement.

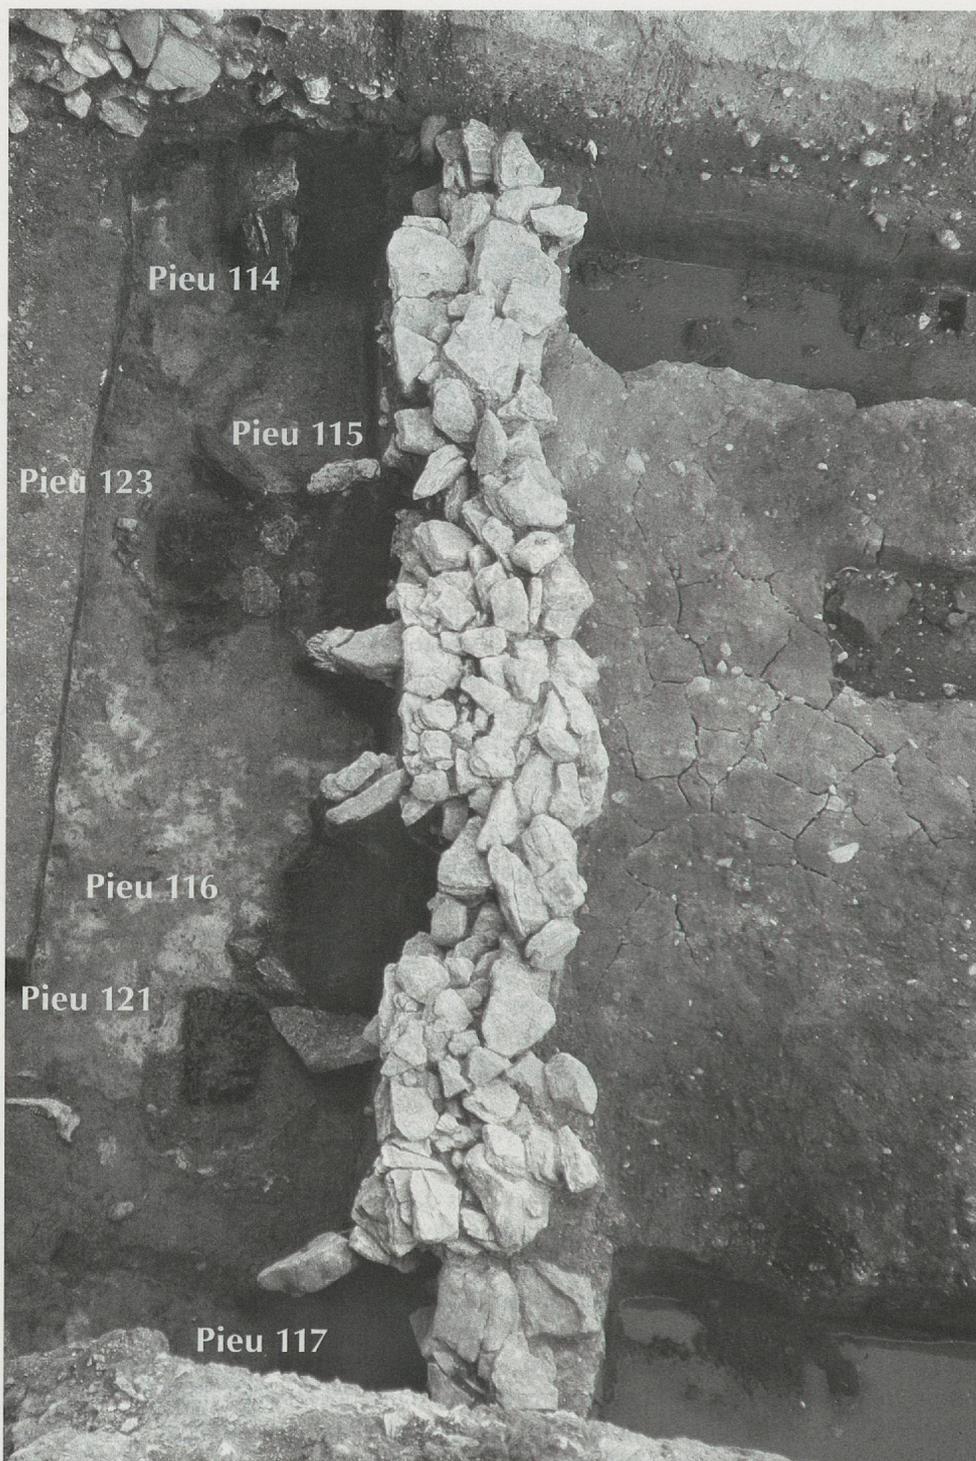
Fig. 85. Secteur sud, Philosophes 21, tronçon 5. Vue depuis l'est du parement du rempart.

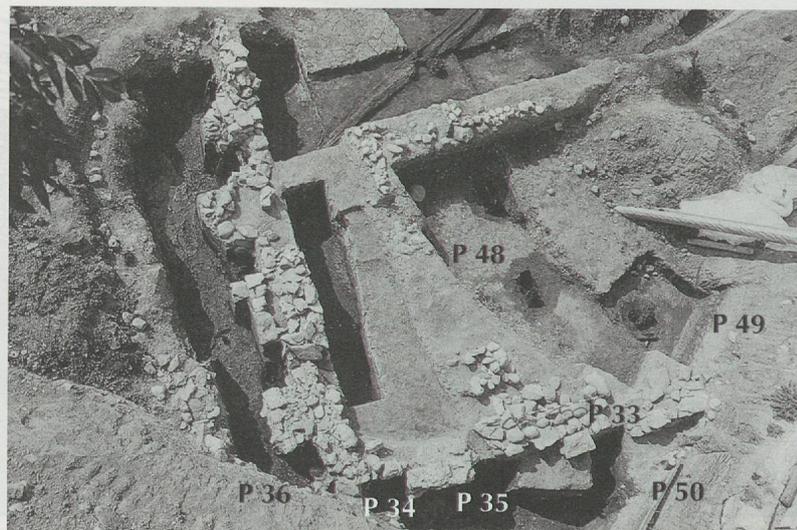
Fig. 95. Secteur sud, Philosophes 21. Vue de l'angle de la fortification depuis l'est.

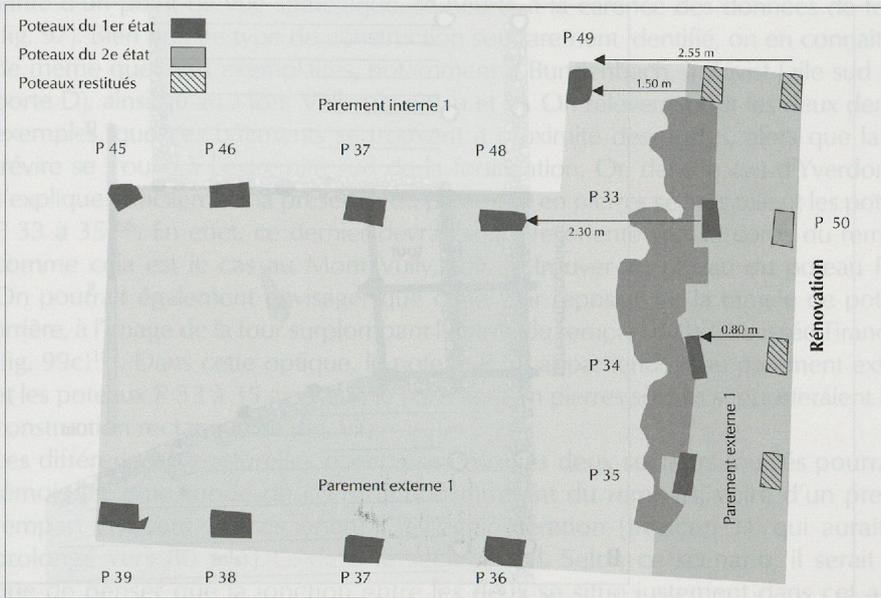
Fig. 96. Secteur sud, Philosophes 21, tronçons 2 et 3. Angle de la fortification. Hypothèse 1: rénovation. Ech. 1:100.

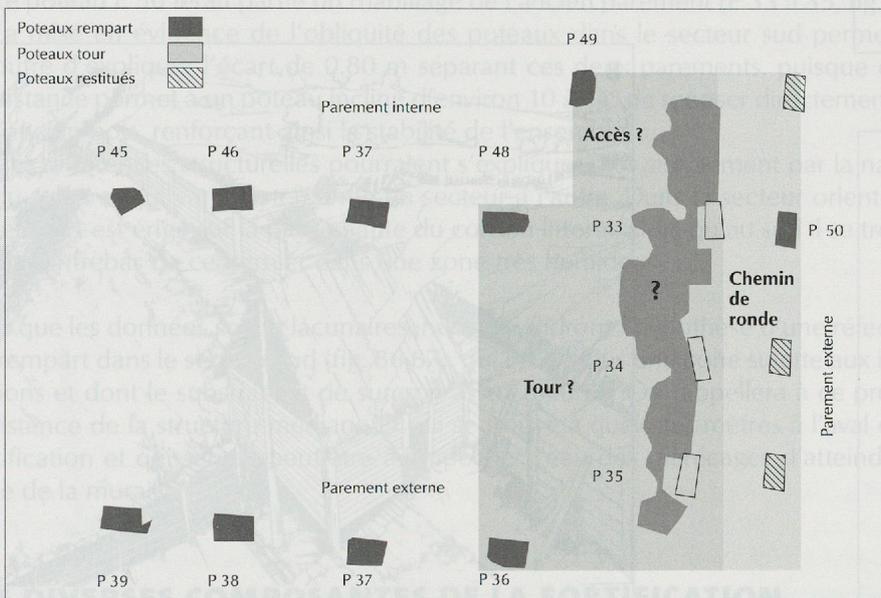
Fig. 97. Secteur sud, Philosophes 21, tronçons 2 et 3. Angle de la fortification. Hypothèse 3: tour d'angle. Ech. 1:100.

sante d'un point de vue stratégique, se heurte à la carence des données de terrain (fig. 97). Bien que ce type de construction soit rarement identifié, on en connaît tout de même quelques exemplaires, notamment à Bundenbach, à Závist (aile sud de la porte D), ainsi qu'au Mont Vully (fig. 99, a et b). On relèvera, pour les deux derniers exemples, que ces bâtiments se trouvent à proximité des portes, alors que la tour trévière se trouve à l'extrémité sud de la fortification. Or, dans le cas d'Yverdon, on s'explique difficilement la présence du parement en pierres sèches reliant les poteaux P 33 à 35¹⁶⁶. En effet, ce dernier devrait soit être orienté vers le corps du rempart, comme cela est le cas au Mont Vully, soit se trouver au niveau du poteau P 50. On pourrait également envisager que cette tour reposait sur la rangée de poteaux arrière, à l'image de la tour surplombant l'entrée du rempart de la Chaussée-Tirancourt (fig. 99c)¹⁶⁷. Dans cette optique, le poteau P 50 appartiendrait au parement externe et les poteaux P 33 à 35 ainsi que le parement en pierres sèches supporteraient cette construction rectangulaire (fig. 97).

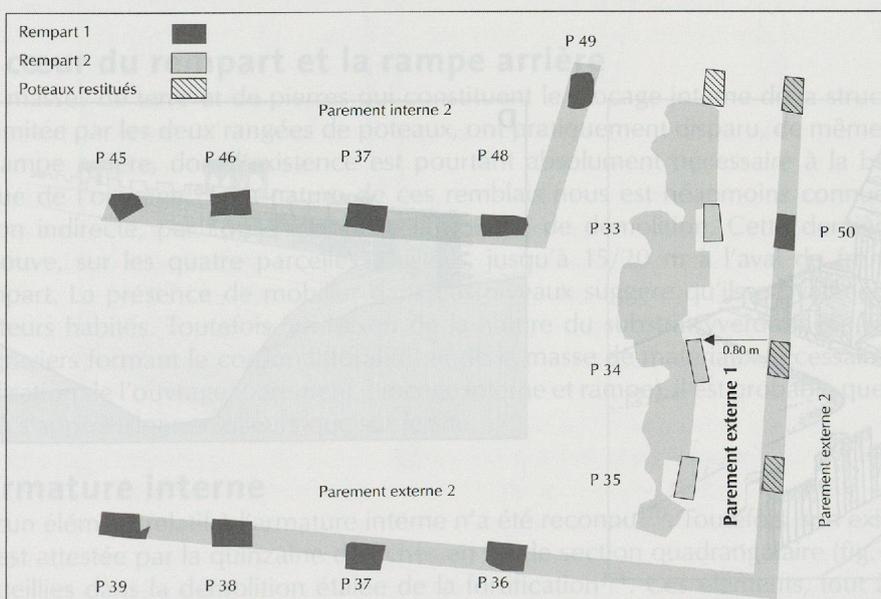
Fig. 98. Secteur sud, Philosophes 21, tronçons 2 et 3. Angle de la fortification. Hypothèse 4: jonction de deux modes de construction. Ech. 1:100.

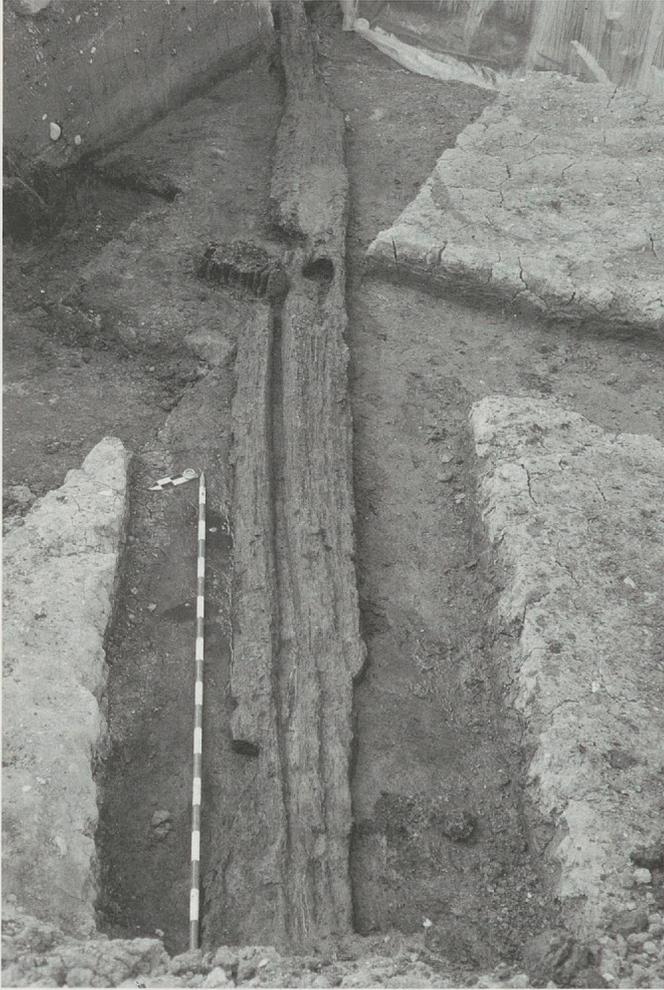
Fig. 101. Secteur sud, Philosophes 21. Vue de la planche ST 54 en cours de dégagement (situation fig. 78).

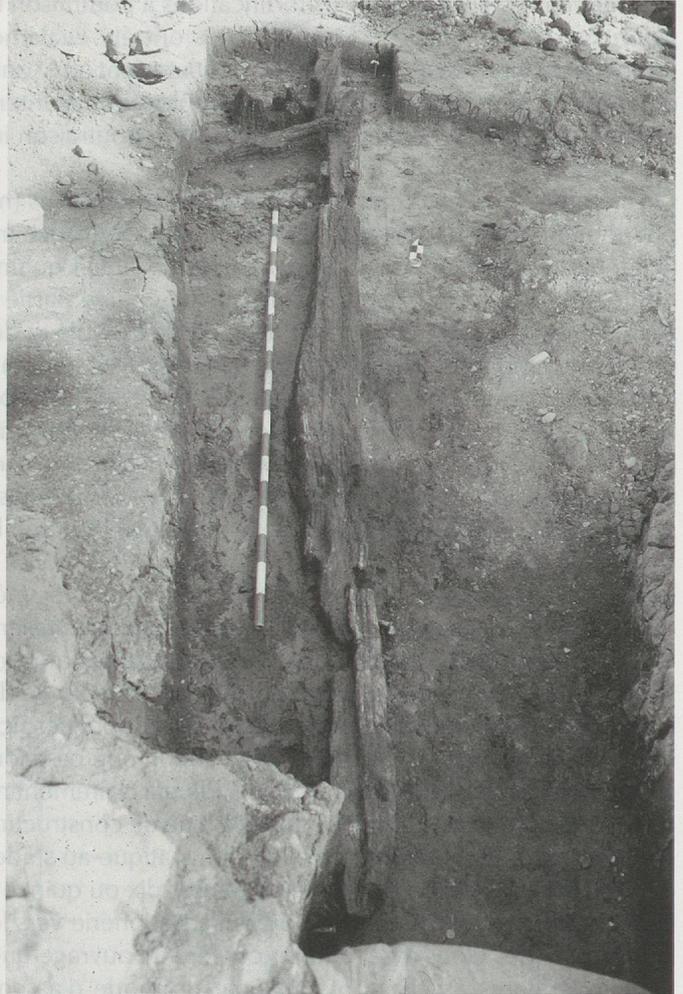
Fig. 102. Secteur sud, Philosophes 21. Vue de la planche ST 55

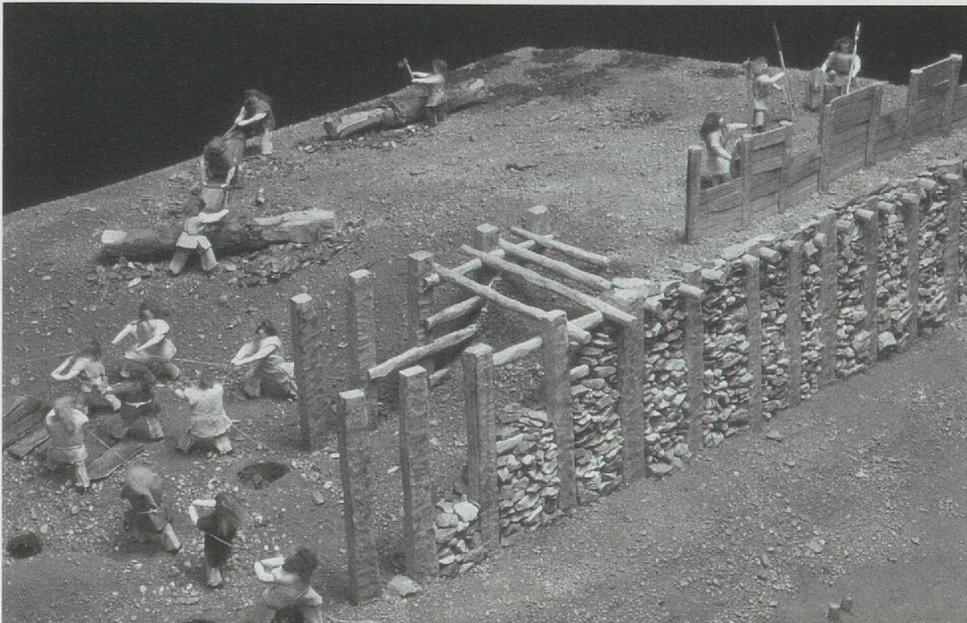
Fig. 105. Maquette illustrant la construction du rempart d'Yverdon-les-Bains. Maquette : H. Lienhard. Musée cantonal d'archéologie et d'histoire de Lausanne.
