# IV La zone artisanale du secteur Est

## État 2: milieu du I<sup>er</sup> – fin du I<sup>er</sup>/début du II<sup>e</sup> siècle ap. J.-C.

Avenches, Derrière la Tour. État 2. Plan schématique des vestiges (secteur Est).

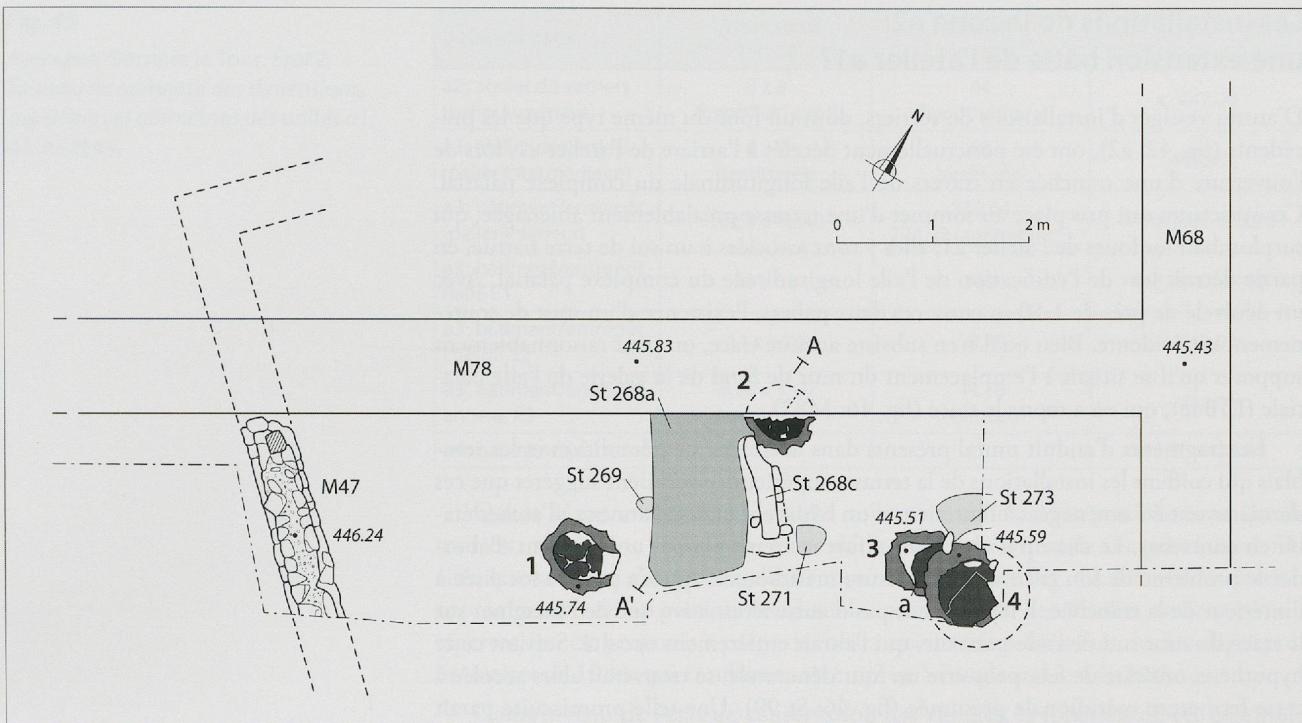
**Fig. 43**

Avenches, Derrière la Tour. État 2.  
Secteur Est. Plan des vestiges de  
l'atelier de verrier (atelier a1).

Seule la fermeture occidentale de l'atelier est clairement attestée (fig. 43: M47); celle-ci a été documentée sur un tronçon d'environ 2 m qui présente une largeur de 0,60 m au niveau de ses fondations maçonnées, et de 0,40 m pour son élévation

Par ailleurs, le dépôt de plomb observé contre la paroi externe sud du four 3 (fig. 43: a), ainsi que les nombreux fragments de verre décorés au plomb prélevés dans le remplissage de ce même four et au voisinage de son alandier<sup>19</sup>, permettent de déduire que cette structure a notamment servi pour ce type de production<sup>20</sup>.

- Une petite fosse oblongue de 20 cm de large, borde l'aire maçonnée à l'est et semble avoir relié cette dernière au four 2 (fig. 43: St 268c). La partie enterrée du conduit présumé, dont le remplissage cendreux renfermait des résidus de verre, jouxta quant à lui la fosse de galets sous-jacente. Des blocs de molasse rubéfiés constituaient les parois de sa partie supérieure se situant au niveau du sol de l'aire maçonnée. Ce sol présente à sa surface des traces de rubéfaction concentriques qui paraissent délimiter l'emprise d'une superstructure semi-circulaire, d'un diamètre interne de 1 m environ. Les empreintes relevées au sol, ainsi que la matrice argileuse rubéfiée de la couche de démolition qui scelle cette structure supposent une construction en matériaux analogues à ceux des fours.

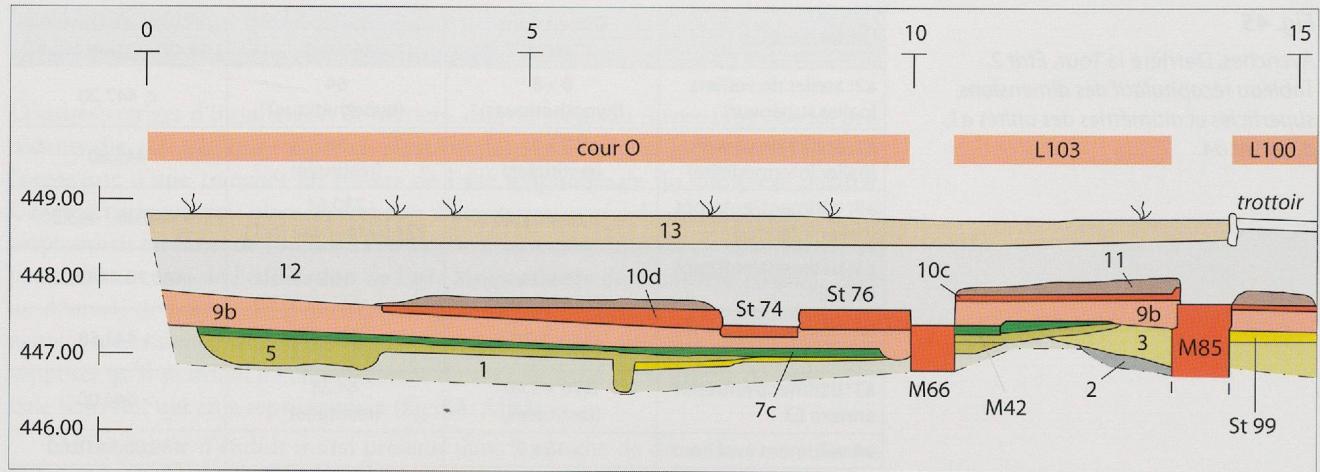
**Fig. 46**

Avenches, Derrière la Tour. Secteur Est.  
Coupe schématique et plan de situation.

La mise en place de remblais d'égalisation (fig. 46: c3) a présidé à l'implantation du complexe artisanal qui s'est semble-t-il développé en paliers successifs jusqu'à la hauteur de l'*insula* 1. Dans la partie amont, les fours des verriers s'étagent sur deux niveaux distincts au sein de l'atelier, ce qui suppose une zone de production composée d'au moins deux locaux ou bâtiments s'articulant au point de rupture de la pente (fig. 42: a1-a2). Un troisième bâtiment, installé sur une terrasse inférieure, a probablement lui aussi fait partie du complexe des verriers (fig. 42: a3).

D'après les compléments stratigraphiques obtenus en 1996, il est plausible de restituer un mur de fermeture méridional à la hauteur du mur de fond de la galerie de façade nord de l'aile longitudinale du palais (M82); ce mur de fermeture devait également faire office de soutènement de la terrasse supérieure (fig. 46).

D'autres vestiges d'installations de verriers, dont un four du même type que les précédents (fig. 42: a2), ont été ponctuellement décelés à l'arrière de l'atelier a1, lors de l'ouverture d'une tranchée en travers de l'aile longitudinale du complexe palatial. Ces structures ont pris place au sommet d'une terrasse préalablement aménagée, qui surplombait les fours de l'atelier a1; elles y sont associées à un sol de terre battue, en partie détruit lors de l'édification de l'aile longitudinale du complexe palatial. Avec un dénivelé de près de 1,50 m entre ces deux paliers, l'existence d'un mur de soutènement est évidente. Bien qu'il n'en subsiste aucune trace, on peut raisonnablement supposer qu'il se situait à l'emplacement du mur de fond de la galerie de l'aile palatiale (L104e), qui en a repris le tracé (fig. 46: M82).

Les fragments d'enduit mural présents dans la couche de démolition et les remblais qui coiffent les installations de la terrasse supérieure pourraient suggérer que ces dernières ont été aménagées à l'intérieur d'un bâtiment ou local annexe à l'atelier établi en contrebas. Le champ d'observation fort restreint permet uniquement d'aborder le problème de son éventuelle fermeture méridionale, qui n'a pu être localisée à l'intérieur de la tranchée: il n'y a en fait pas d'autre alternative que de l'imaginer sur le tracé du mur sud de l'aile palatiale, qui l'aurait entièrement occulté. Suivant cette hypothèse, une aire de feu, peut-être un four démantelé, se trouverait alors accolée à cette fermeture méridionale présumée (fig. 46: St 99). Une telle promiscuité paraît difficilement envisageable et la restitution d'un bâtiment contigu à l'atelier a1 reste par conséquent très conjecturale. Il n'est par ailleurs pas exclu que les installations de la zone a2 aient été simplement abritées sous un simple appentis, que pourrait signaler l'empreinte de poteau relevée à proximité du four 5 (fig. 46: St 129).

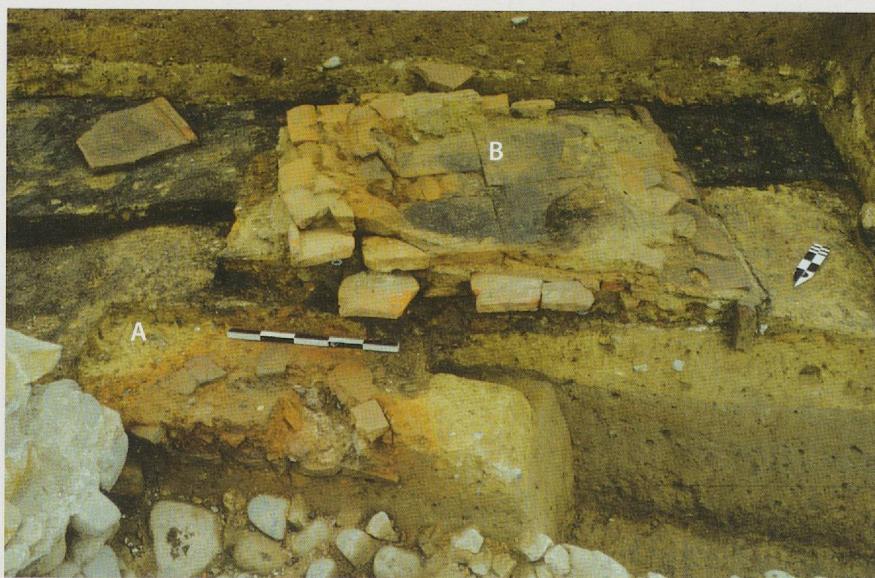
**Fig. 47**

Avenches, Derrière la Tour. État 2.  
Secteur Est. Four de verrier 2 (A) et foyer  
postérieur St 51 (B).

Il s'agit de fours semi-enterrés<sup>11</sup>, de forme circulaire avec un diamètre interne qui varie entre 0,50 m et 0,65 m (fig. 47-49), proches des exemplaires attestés dans bon nombre d'ateliers de verriers, tels ceux de Lyon et, en Suisse, de Martigny VS et de Augst/Kaiseraugst BL/AG<sup>12</sup>. Les structures avenchoises n'ont conservé que leur partie basse, enterrée sur une vingtaine de centimètres de profondeur par rapport au sol chaulé et fortement rubéfié de l'atelier. Leur fond est constitué de gros fragments de *tegulae* brûlés, dont la coloration (gris bleuâtre) et les nombreuses fissures témoignent de la haute température nécessaire à l'usage de ces fours (env. 800-1200°). Ce dallage sert d'appui à la paroi composée de fragments de *tegulae* et d'*imbrices* liés par une argile durcie sous l'effet de la chaleur. La face interne a été protégée par un enduit argileux réfractaire lissé à la main.

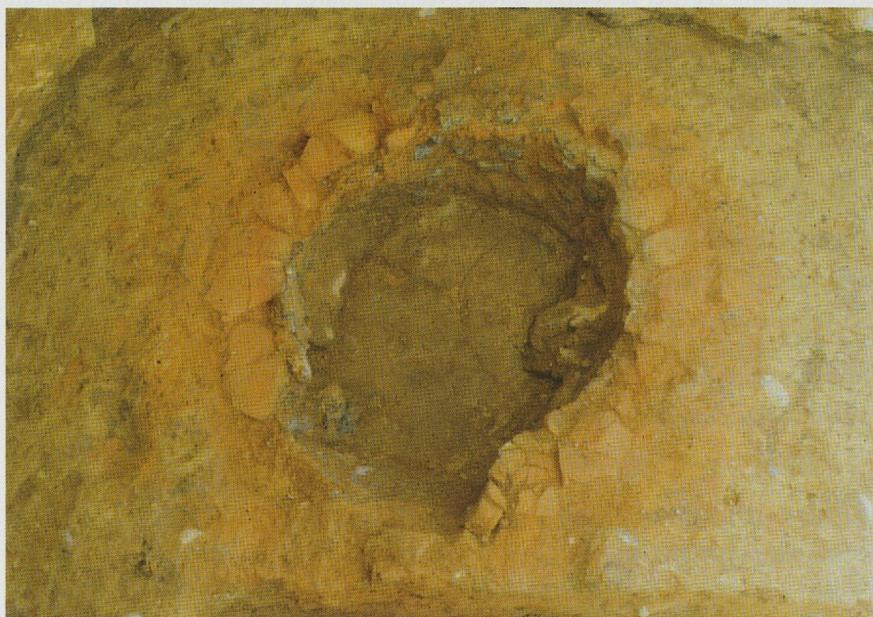
**Fig. 48**

Avenches, Derrière la Tour. État 2.  
Secteur Est. Four de verrier 1.

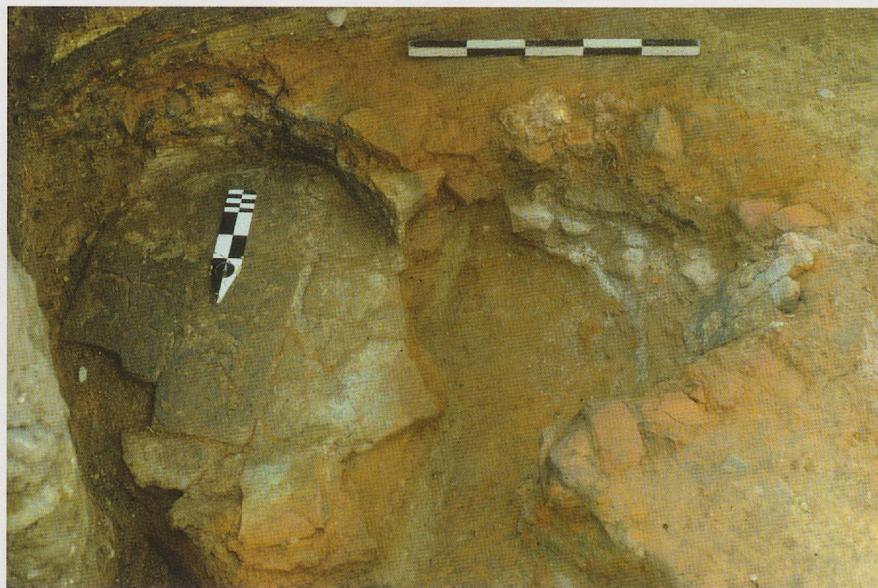
**Fig. 49**

Avenches, Derrière la Tour. État 2.  
Secteur Est. Fours de verriers 3 et 4.

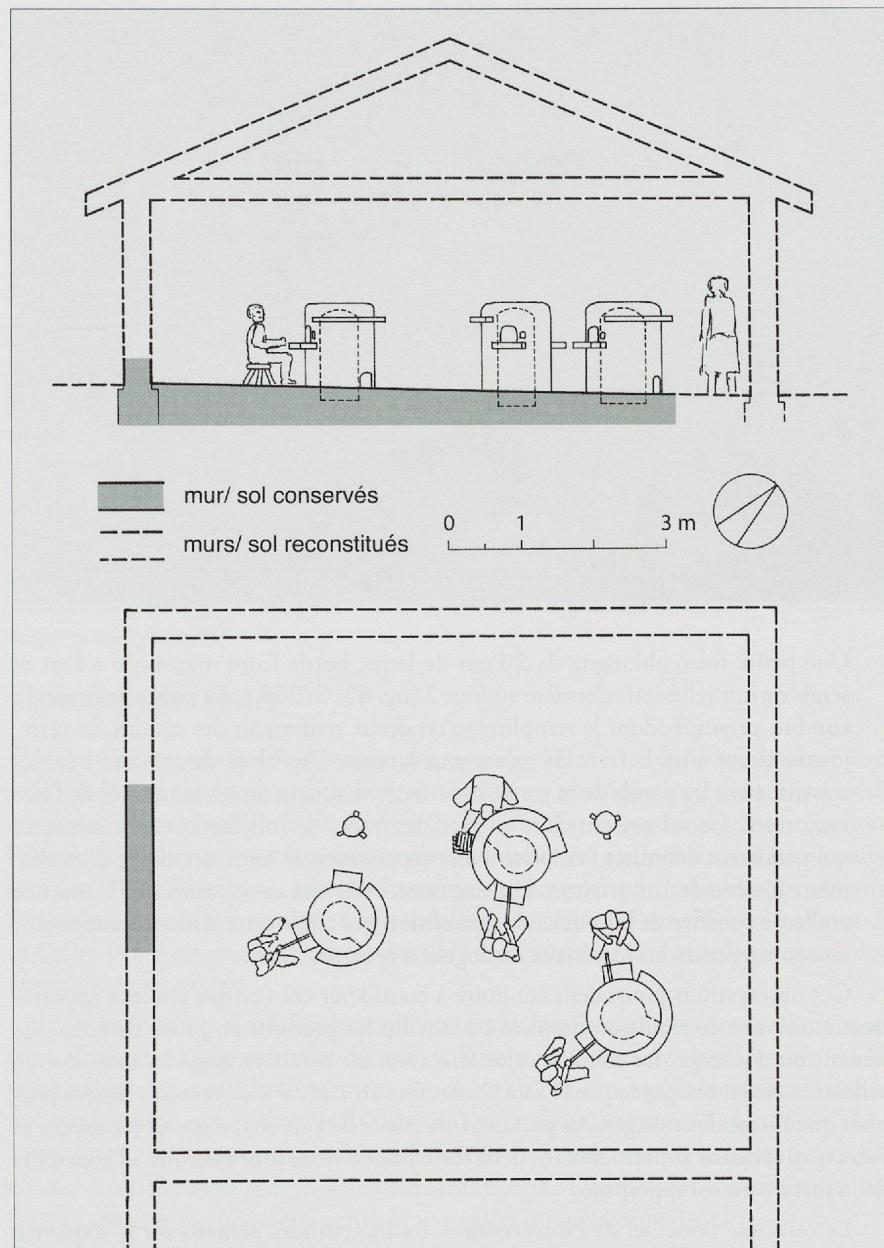
**Fig. 50**

Avenches, Derrière la Tour. État 2.  
Secteur Est. Restitution schématique de  
l'atelier de verriers a1.  
D'après AMREIN 2001, fig. 96.

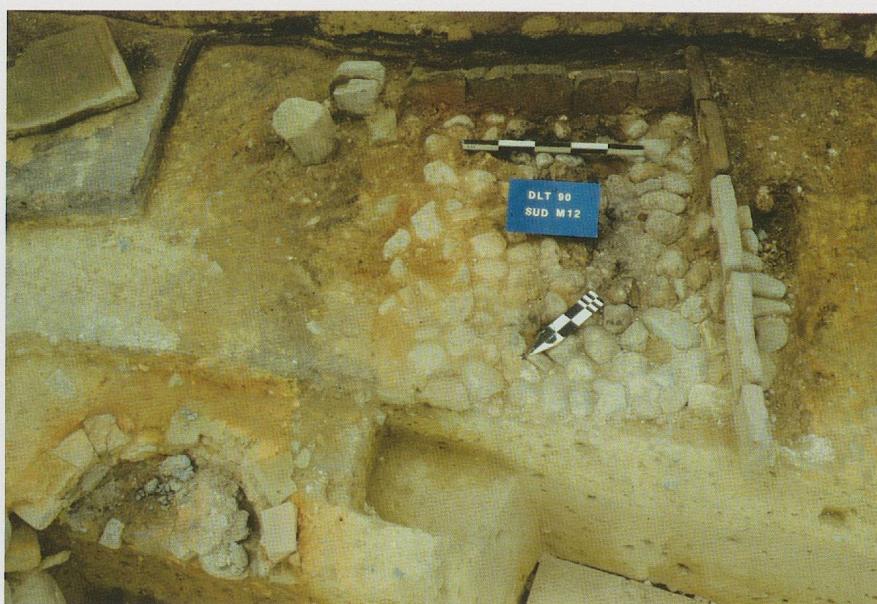
**Fig. 51**

Avenches, Derrière la Tour. État 2.  
Secteur Est. Le radier de la St 268.  
En bas à gauche, le four de verrier 2.

- Une aire maçonnée rectangulaire de 1,20 x 1 m, constituée d'une chape de chaux à finition parfaitement plane et d'un radier de boulets a été aménagée à même le sol de l'atelier (fig. 43: St 268a et fig. 51).
- Cette maçonnerie a été disposée au sommet d'une fosse d'assainissement de même emprise, profonde de 25 cm (fig. 43: St 268b), et dont le remplissage se compose exclusivement de galets et graviers lavés, soigneusement stratifiés selon leur calibre (fig. 52).

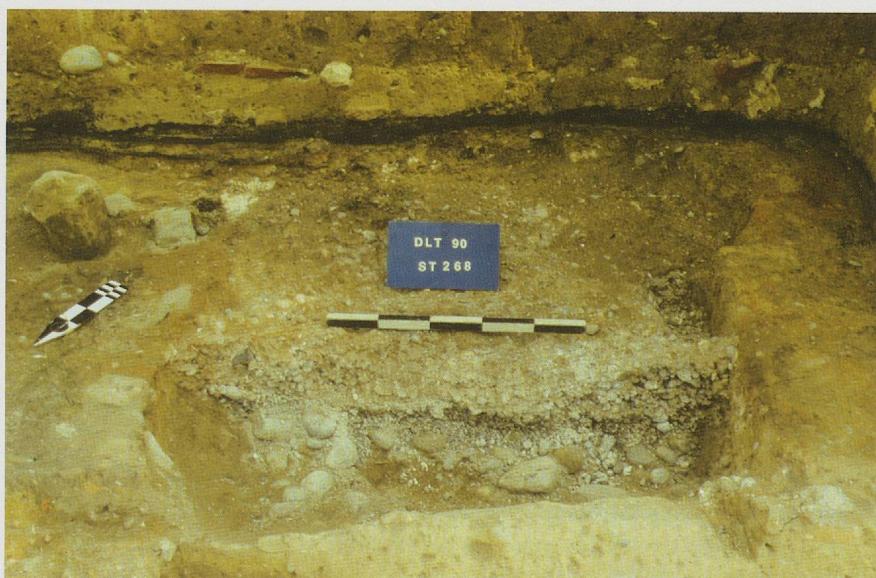
**Fig. 52**

Avenches, Derrière la Tour. État 2.  
Secteur Est. Fosse d'assainissement de la St 268.

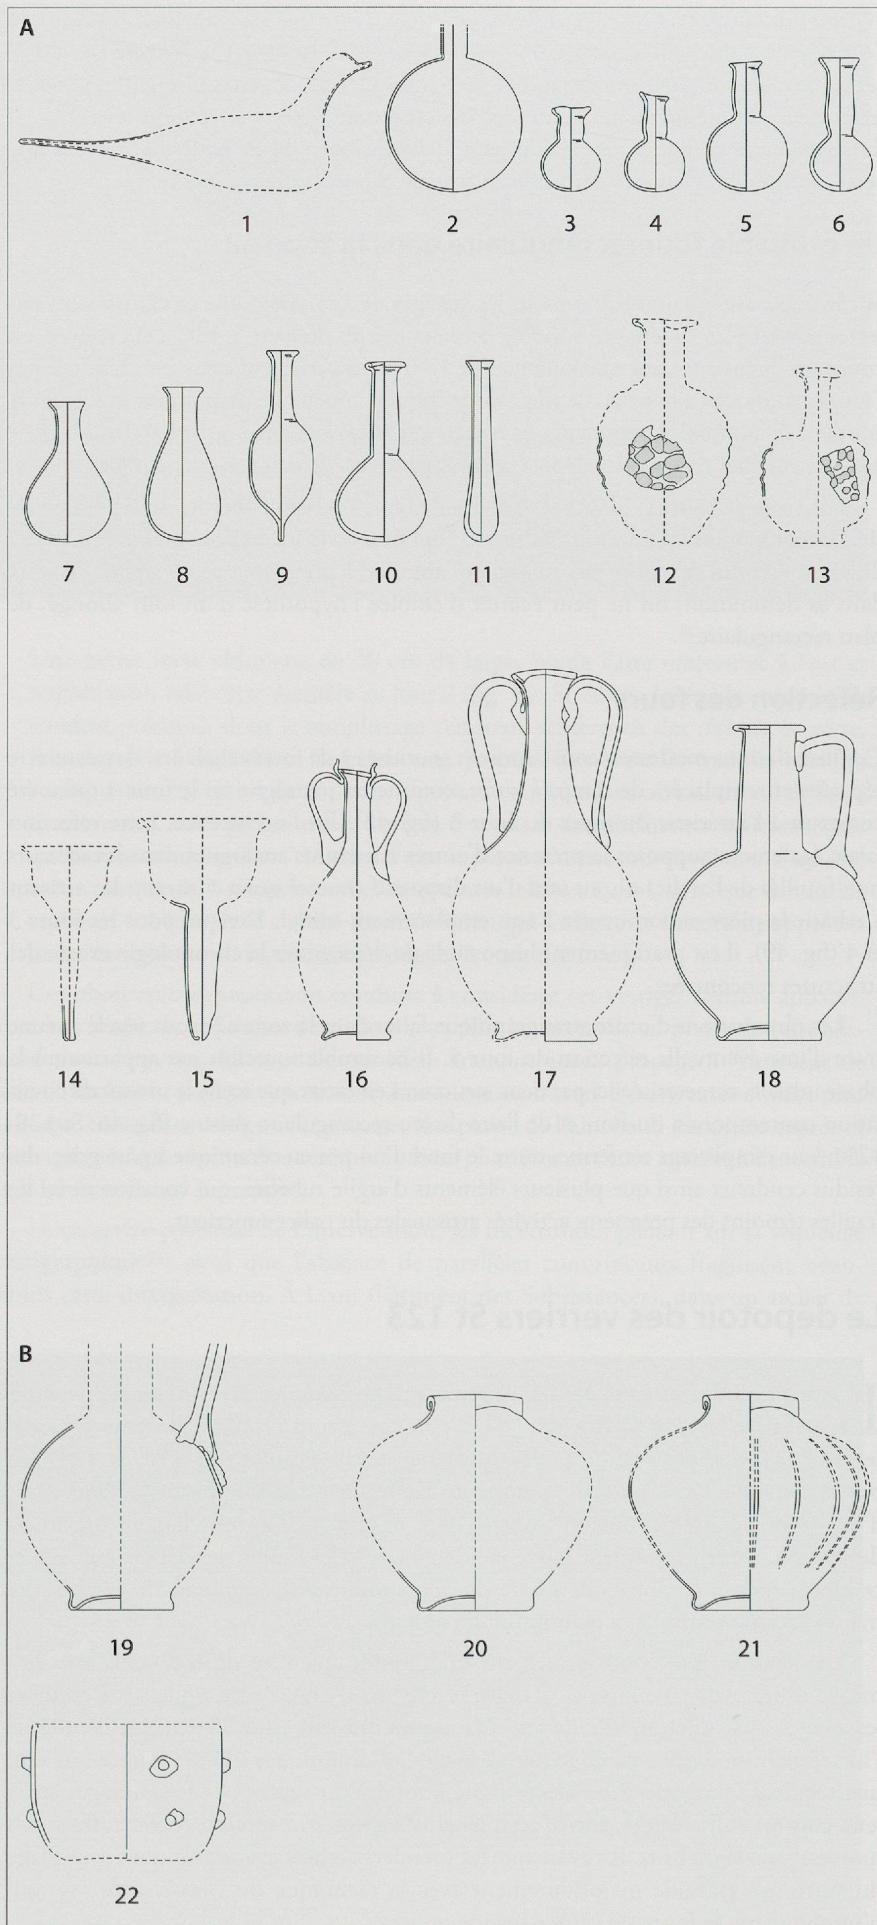
**Fig. 53**

Avenches, Derrière la Tour. État 2.  
Types de verres attestés dans l'atelier  
de verriers entre 40 et 70 ap. J.-C.  
environ. Échelle 1:4.

- A** Verre soufflé de fabrication locale
- B** Verre soufflé de fabrication probablement locale

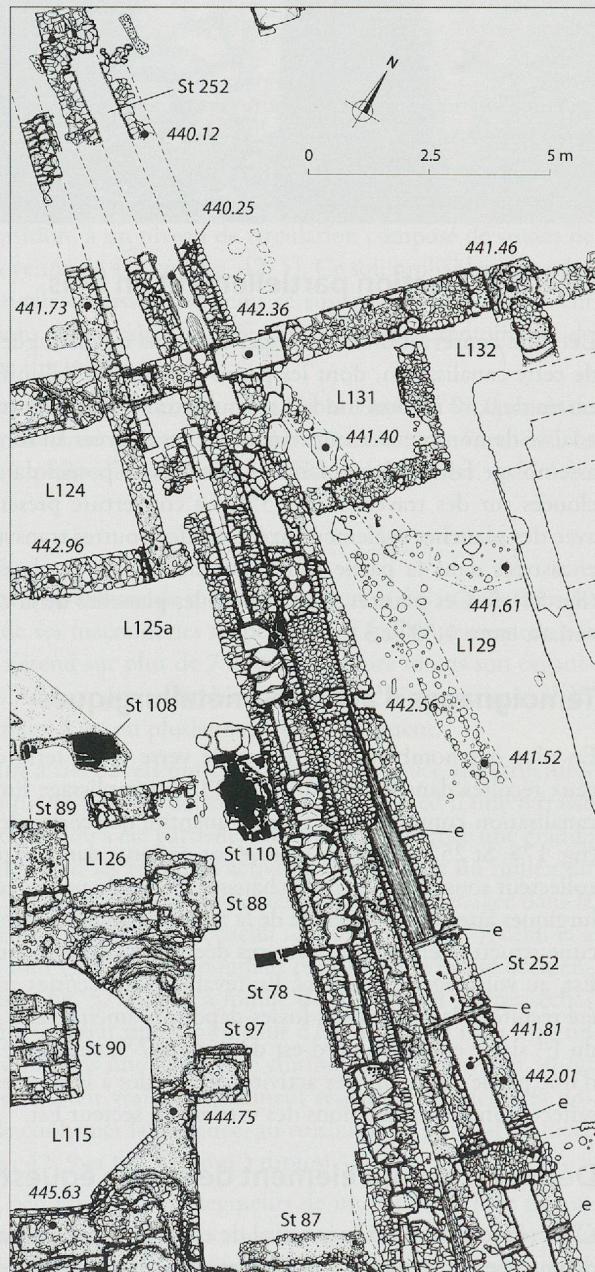
**Fig. 54**

Avenches, Derrière la Tour. Secteur Est.  
Plan pierre-à-pierre de la canalisation  
St 252, sous les vestiges de l'aile  
thermale LM du palais de l'état 4A et de  
l'espace de transition V.

La rigole du dépotoir St 123 devait initialement se déverser dans une cuvette probablement creusée par un ancien ruisseau. Durant l'activité des verriers, cette dépression a été assainie pour accueillir une canalisation dont la création est peut-être à mettre en rapport avec le développement du secteur artisanal<sup>29</sup>. Le tracé de ce collecteur, qui semble marquer la limite entre celui-ci et les premières constructions de l'*insula* 7, respecte l'orientation de la trame urbaine (fig. 42: 3). Son extension amont est inconnue. Suivie sur une trentaine de mètres, sa portion aval observe un pendage de 7% et se prolonge jusqu'au bas de la colline pour se poursuivre ensuite sous les aménagements de voirie à l'angle sud-est de l'*insula* 1 (fig. 54: St 252).

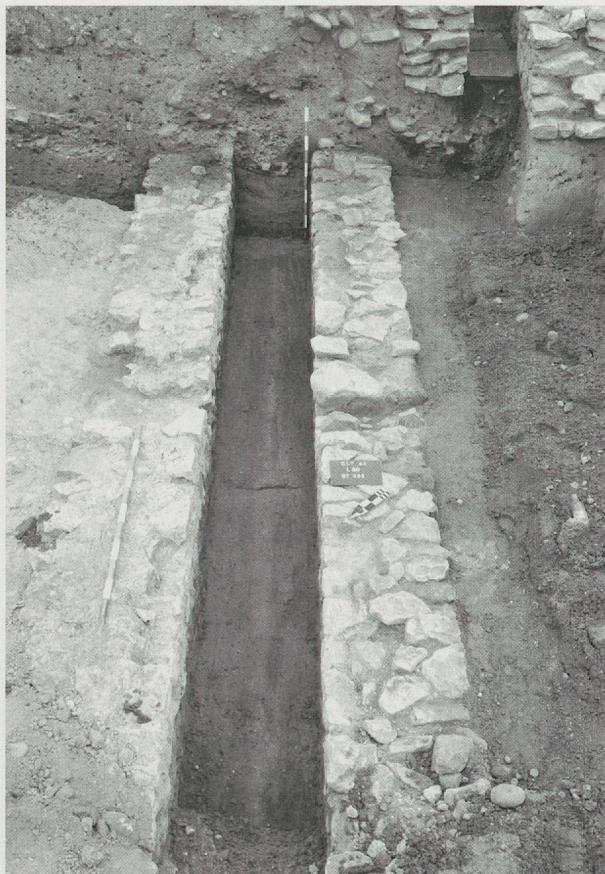
**Fig. 55**

Avenches, Derrière la Tour. État 2.  
Secteur Est. Tronçon de la canalisation  
St 252.

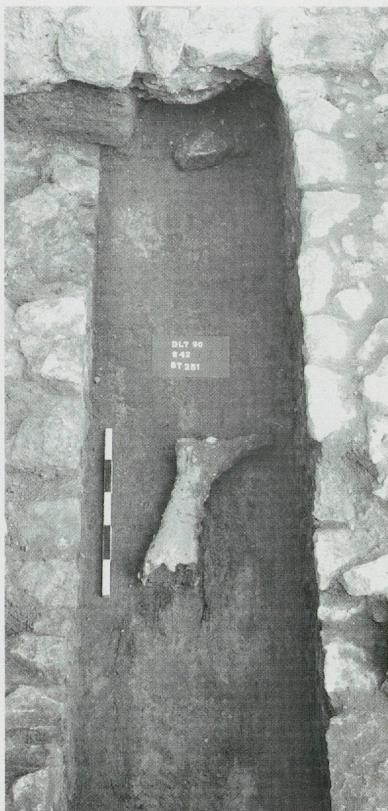
**Fig. 56**

Avenches, Derrière la Tour.  
État 2. Secteur Est. La jambe de  
statue équestre en bronze doré à  
l'emplacement de sa découverte dans  
la canalisation St 252.

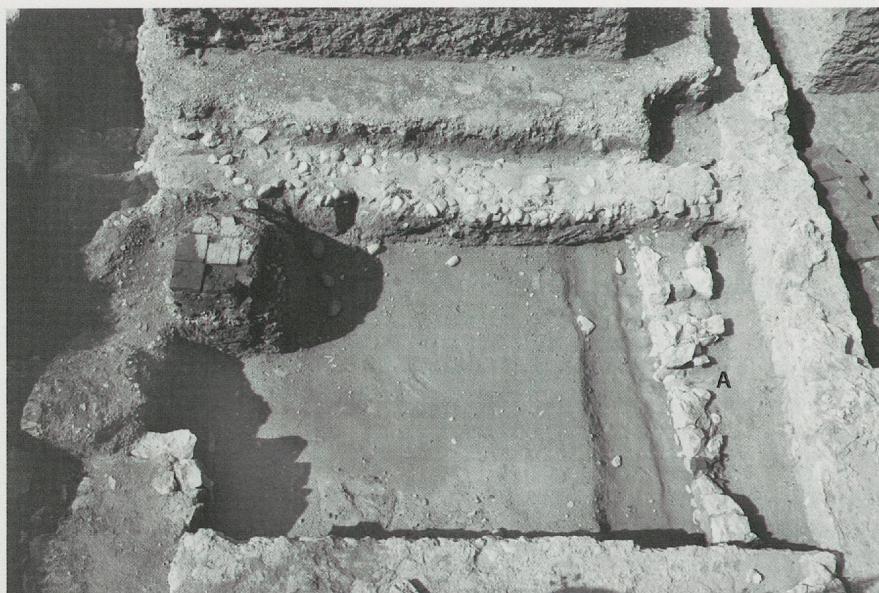
Fig. 57

Avenches, Derrière la Tour. État 2. Secteur Est. Complexe bâti a5 (1971). On distingue à droite (A) les vestiges d'un mur antérieur à la construction de l'aile est du palais (M80). Situation: fig. 29: A et 42: 8.

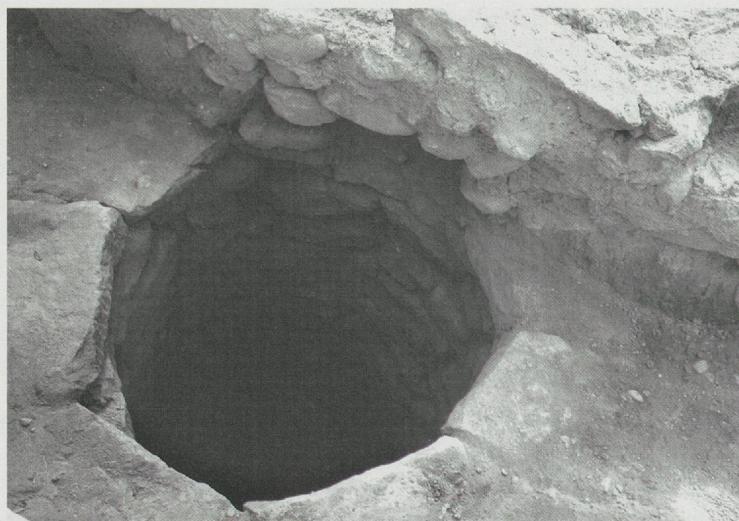
Fig. 58

Avenches, Derrière la Tour. État 2. Secteur Est. Complexe bâti a5 (1971). Puits St 124, coiffé par un mur postérieur. Situation: fig. 29: A et 42: 7.

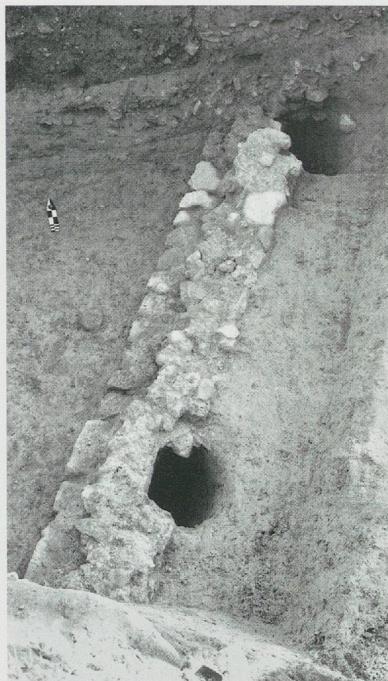
**Fig. 59**

Avenches, Derrière la Tour. État 2.  
Secteur Est. Complexe bâti a5. Mur  
coffré M81 mis au jour en 1996.  
Situation: fig. 42: 14.

Le caractère ponctuel des observations empêche de préciser le nombre de subdivisions et le vaste local sud-ouest qui se dessine sur le plan actuel risque bien de ne pas correspondre à la réalité. En ce qui concerne les aménagements intérieurs, ils se résument à des vestiges de sols en mortier de chaux et de terre battue et à quelques fragments d'enduit mural et/ou plafonnier beige, récoltés dans les couches de démolition associées à cet ensemble. Les matériaux argileux qui en constituent la matrice indiquent la mise en œuvre, pour ses parois, d'une architecture de terre et très probablement de bois. Des traces de coffrage ont en outre été constatées sur le segment d'un mur de terrasse (M81) qui servait de fermeture méridionale à un local semi-enterré dans la partie ouest du bâtiment (fig. 42: 14 et fig. 59).
