**Artikel:** Le palais de Derrière la Tour à Avenches : bilan de trois siècles de recherches : chronologie, évolution architecturale, synthèse  
**Autor:** Morel, Jacques / Bujard, Sophie / Castella, Daniel  
**Kapitel:** VI: Extensions et transformations du complexe résidentiel : État 3 : IIe siècle ap. J.-C.  
**DOI:** <https://doi.org/10.5169/seals-835796>

Extensions et transformations  
du complexe résidentielÉtat 3: II<sup>e</sup> siècle ap. J.-C.

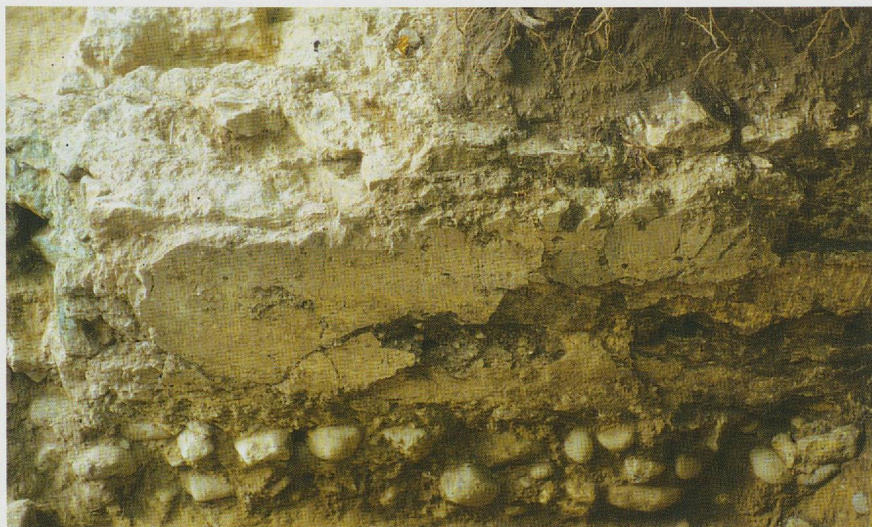
**Fig. 101**

Avenches, Derrière la Tour. État 3. Secteur Ouest. Peinture murale en place contre le parement ouest du mur M39 (portique oriental L32). Ensemble 95/9840.

Un troisième sondage réalisé à l'intérieur de cette galerie (fig. 100: S 14) a révélé une plaque d'enduit peint<sup>3</sup> qui adhère encore au bas de la paroi du fond du portique (fig. 100: M39 et fig. 101). Ce document s'avère précieux à plus d'un titre: outre sa datation stylistique, du début du II<sup>e</sup> siècle, et son rapprochement avec le décor de l'une des pièces de l'annexe du pavillon d'angle nord-est B<sup>4</sup> (fig. 95: I), contemporaine de cette phase, ce vestige de décor livre la position d'un interpanneau, qui sert de base à la restitution du rythme de la colonnade du portique. Enfin, la partie basse de ce décor présente un bourrelet de mortier rectiligne qui pourrait correspondre à l'empreinte du dallage dont était équipée cette galerie<sup>5</sup>.

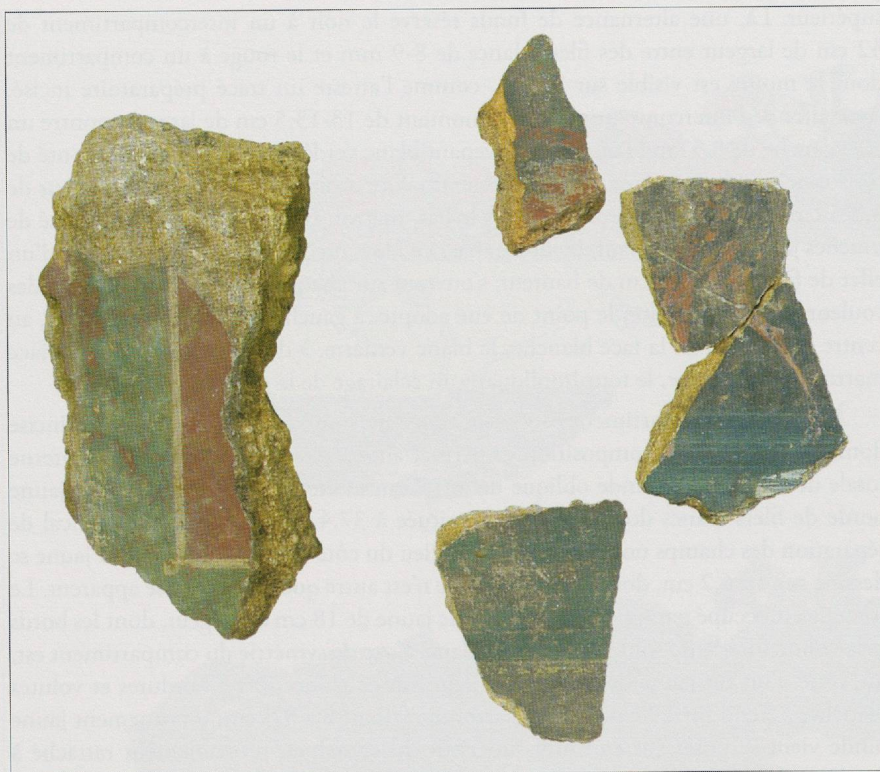
**Fig. 103**

Avenches, Derrière la Tour. État 3.  
Secteur Ouest. Fragments d'enduits  
peints attribués au fond de portique  
du grand péristyle. Ensemble 95/9847.  
Échelle 1:3.

servir de modèle avec ses 10 cm de hauteur de bandes intermédiaires rouges et jaunes. Cependant, en fonction de la corniche attestée dans l'abside du *triclinium* d'été, une hauteur de 15-16 cm ne doit pas être exclue. Pour le reste, les fragments issus de l'ensemble 95/9847 permettent d'esquisser le décor (fig. 103). Fond rouge et fond noir constituaient l'alternance de panneaux et d'interpanneaux, sans effet de chiasme par rapport à la zone inférieure. Les panneaux rouges étaient agrémentés d'une bande verte d'encadrement intérieur bordée de filets blancs ou jaunes (4,3 cm de largeur), rehaussée d'une touche blanche (ou jaune) à l'angle; ils se détachaient sur le fond noir qui formait prédelle dans la partie basse. Là se développaient des scènes figurées sur sol factice vert, dont une scène de chasse montrant l'arrière-train d'un cervidé et des touffes de feuillages.

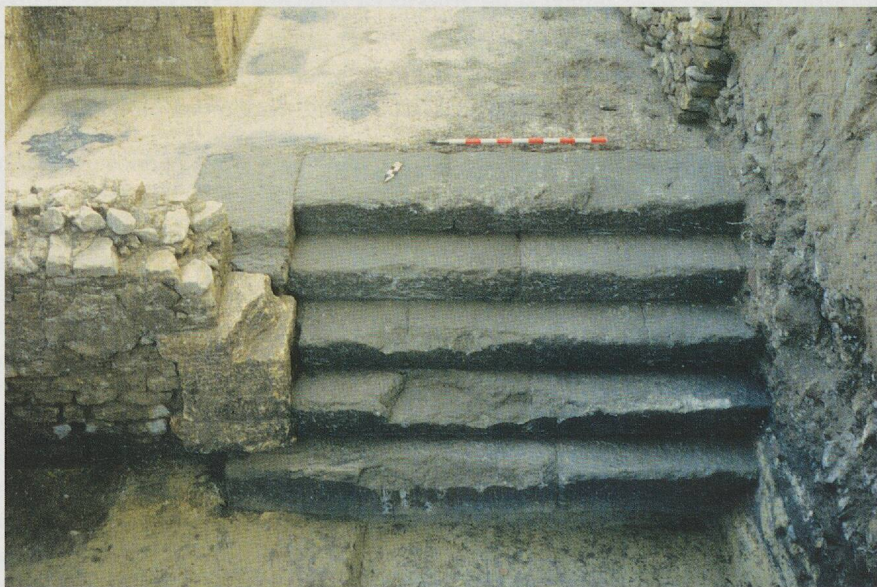
**Fig. 104**

Avenches, Derrière la Tour. État 3. Secteur Ouest. Vue générale du pavillon à abside méridional F.

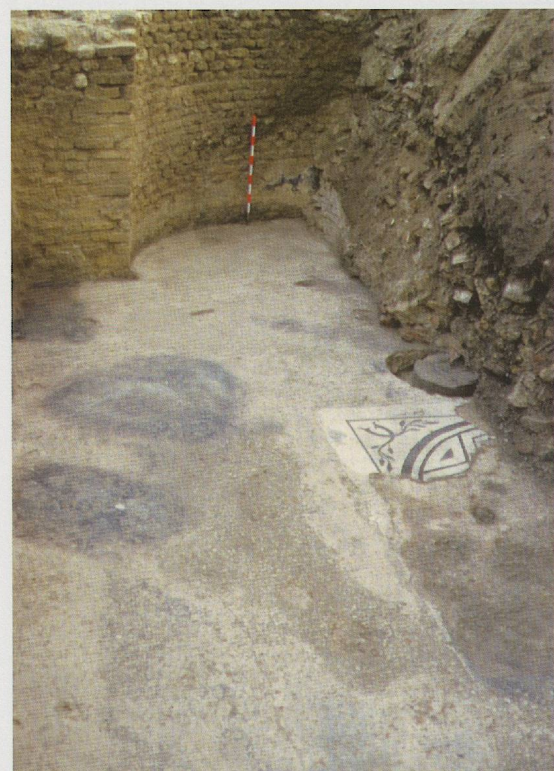
**Fig. 107**

Avenches, Derrière la Tour. État 3. Secteur Ouest. Relevé de détail du piédestal St 31 à l'entrée du pavillon à abside méridional F.

Le piédestal mis au jour comporte sur sa face latérale une encoche verticale, peu profonde, large de 0,15 m, au niveau de la deuxième marche (fig. 107: a). Il est probable qu'elle corresponde au logement du cadre d'une fermeture amovible (*claustra*?).

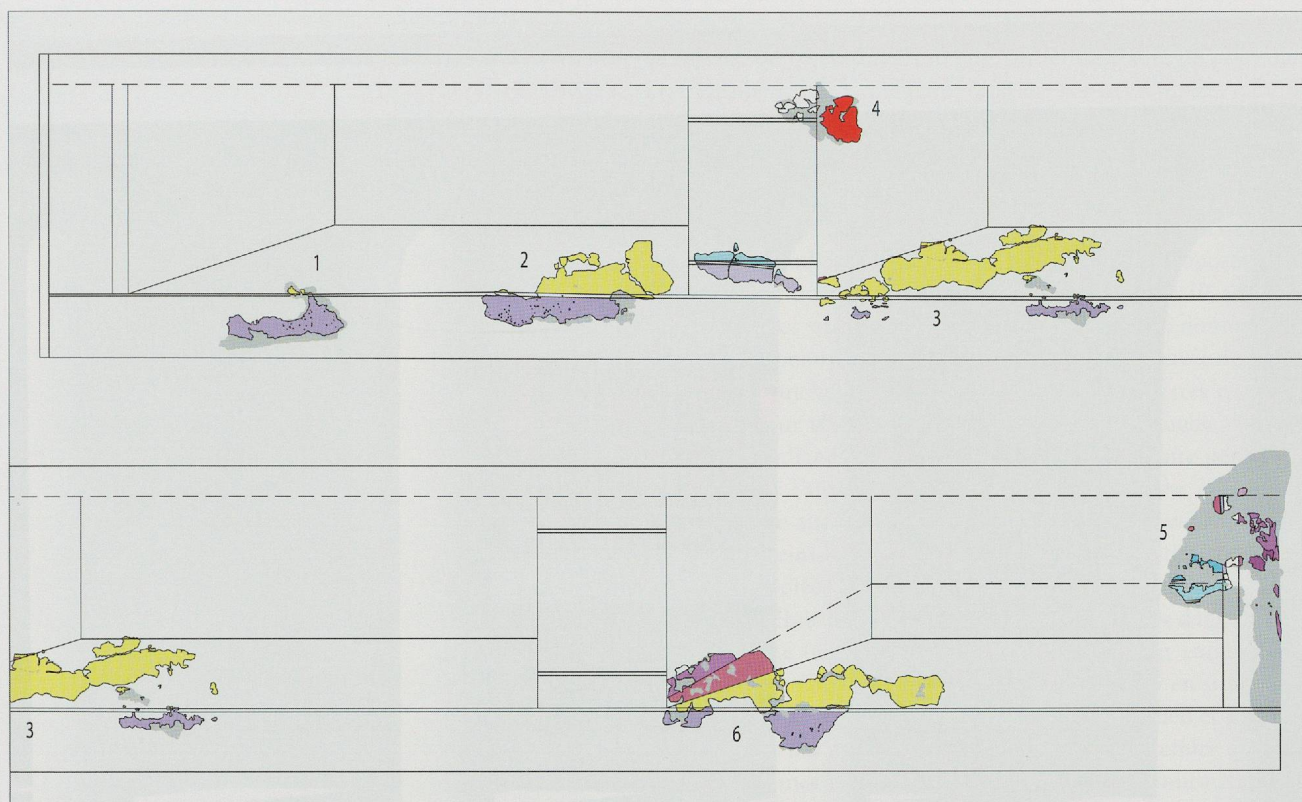
Fig. 113

Avenches, Derrière la Tour. État 3.  
Secteur Ouest. Relevé des enduits  
peints et restitution partielle du décor  
de la paroi est du pavillon méridional F.  
Échelle 1:25.

25 Les fragments ont été réunis sous les n°s d'ensembles 95/9905-9908. La peinture *in situ* a été prélevée en six panneaux inventoriés de A à F (= fig. 113, n°s 1-6), avec une caisse de solde des plaques, le tout réuni sous le n° d'ensemble 95/9906.

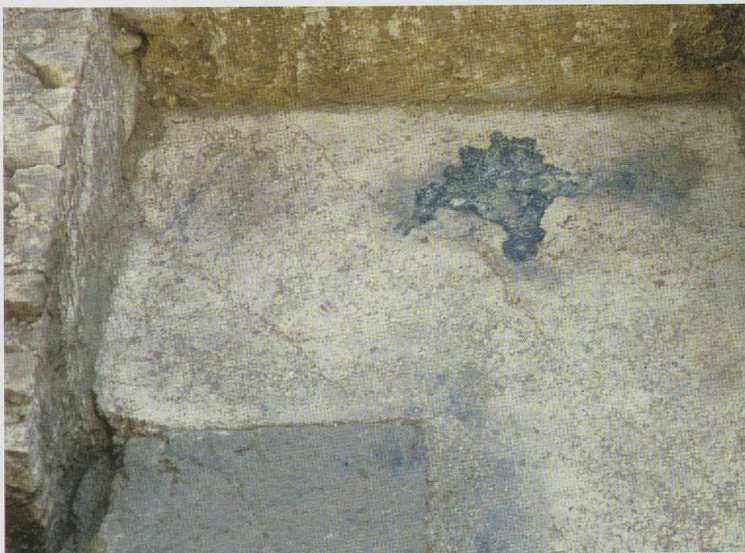
Avenches, Derrière la Tour. État 3. Secteur Ouest. Empreinte de candélabre St 39 sur le sol de la niche orientale St 32 du pavillon à abside méridional F. Situation: fig. 106.

dépôt du combustible (huile ou graisse animale ou végétale?) d'un candélabre, une hypothèse confortée par cinq petites marques circulaires et une sixième en forme d'équerre que nous croyons pouvoir lire à l'intérieur de ce dépôt.

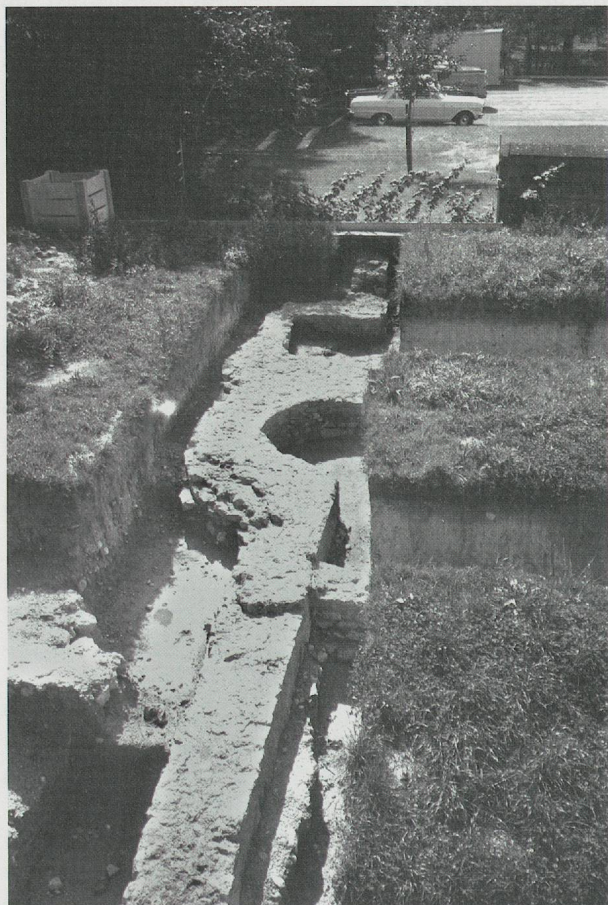
**Fig. 118**

Avenches, Derrière la Tour. État 3.  
Secteur Ouest. Aile orientale G. Exèdres  
de la salle L37 (fouilles de 1971; St 41  
et 42).

La campagne de sondages de 1995-1997 (fig. 61 et 100) a permis de définir l'emprise de l'aile orientale et de préciser le contexte dans lequel s'inscrivait le local à niches partiellement fouillé en 1971 (fig. 118). Le corps de bâtiment qui l'abritait dessine en plan un rectangle allongé de 41,20 m x 14,70 m, situé à l'arrière de la branche orientale du péristyle D (L32). La légère obliquité de sa façade orientale (M38) ramène la largeur de sa fermeture nord (M83) à 14,10 m; celle-ci s'aligne sur le mur de subdivision de l'espace central découvert (E). Cet alignement pourrait en quelque sorte matérialiser une différenciation dans la destination prioritaire des secteurs répartis de part et d'autre de cette limite: à caractère public ou semi-public pour la partie nord, constituée du quartier d'entrée, du corps principal, de la placette et des espaces de distribution intermédiaires, et d'ordre plutôt privé pour la zone méridionale regroupant autour de la cour-jardin supérieure une série de corps de bâtiments à usage résidentiel.

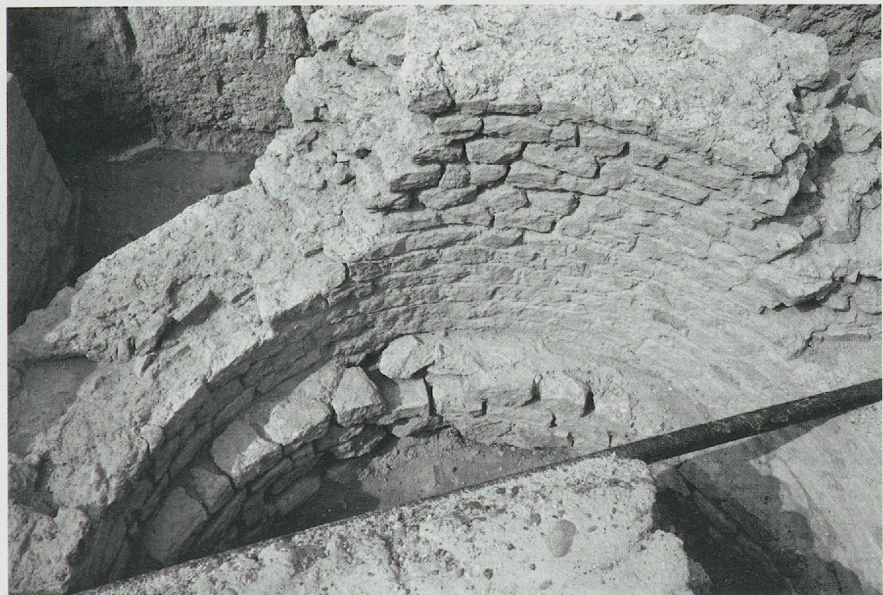
Avenches, Derrière la Tour. État 3.  
Secteur Ouest. Aile orientale G. Détail  
d'une exèdre de la salle L37 (fouilles de  
1971; St 42).

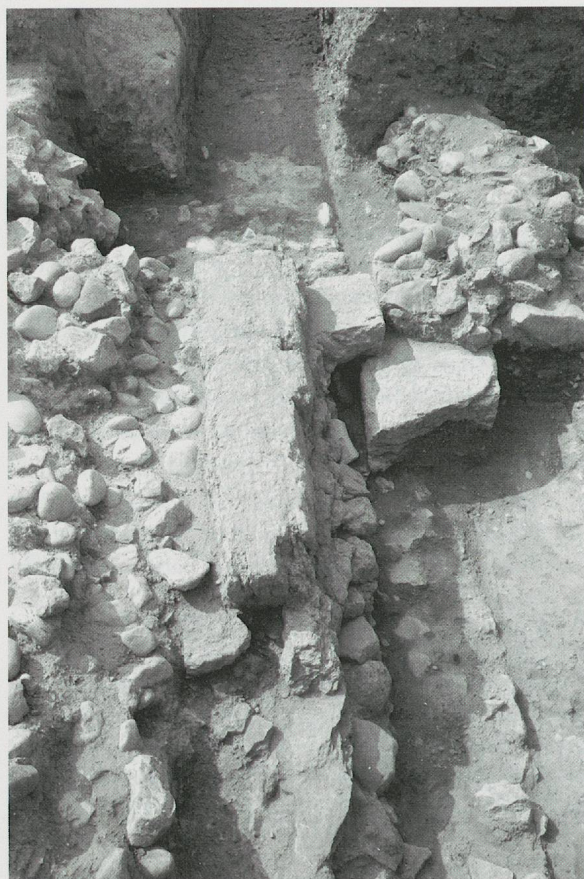
**Fig. 121**

Avenches, Derrière la Tour. État 3.  
Secteur Ouest. Aile orientale G. Vestiges  
de l'escalier St 46 (fouilles de 1971).

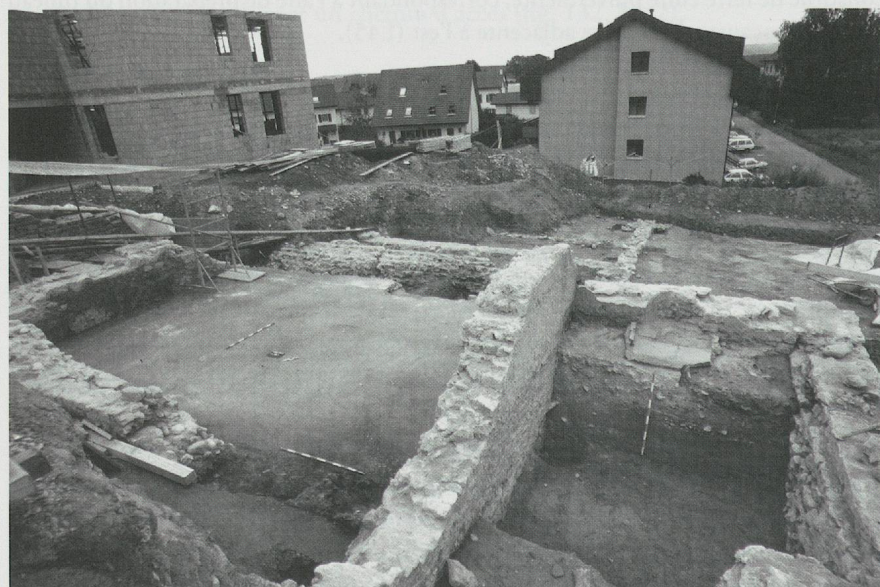
Fig. 122

Avenches, Derrière la Tour. Secteur Ouest. Vue du local L15 du pavillon d'angle B (à gauche) et du local L49 de l'annexe I, avec son foyer St 48 (à droite).

Sur la terrasse inférieure, cette phase d'agrandissement s'est caractérisée par l'adjonction d'une annexe à vocation utilitaire, venue s'accoler à la façade orientale du pavillon d'angle nord-est (fig. 95: B et fig. 122). Cet étroit corps de bâtiment, de 13 x 5,70 m, regroupait au moins cinq locaux aux dimensions relativement modestes et inégales, situés à peu près au niveau des pièces de l'étage inférieur du pavillon (fig. 78 et 95: L48-52). Son emprise, d'environ 75 m<sup>2</sup>, demeure approximative, les vestiges de son extension nord ayant été occultés lors de remaniements ultérieurs. On ne peut par conséquent exclure un alignement de la façade nord de cette annexe sur celle du pavillon B adjacent. Quant à sa partie sud, une intervention ponctuelle de 1982 a mis en évidence son mur de fermeture qui la séparait, peut-être par le biais d'un couloir, de l'espace de distribution présumé des constructions de la terrasse supérieure (H).

Ce petit bâtiment s'est implanté à hauteur des pièces d'habitat inférieures du pavillon (L15-21), après l'assainissement de la zone de dépotoirs du talus extérieur au moyen de remblais (fig. 87: c6). La création de ce terre-plein a eu comme conséquence une surélévation de plus d'une cinquantaine de centimètres des niveaux de circulation de l'annexe par rapport à celui de l'étage inférieur du pavillon (fig. 122).

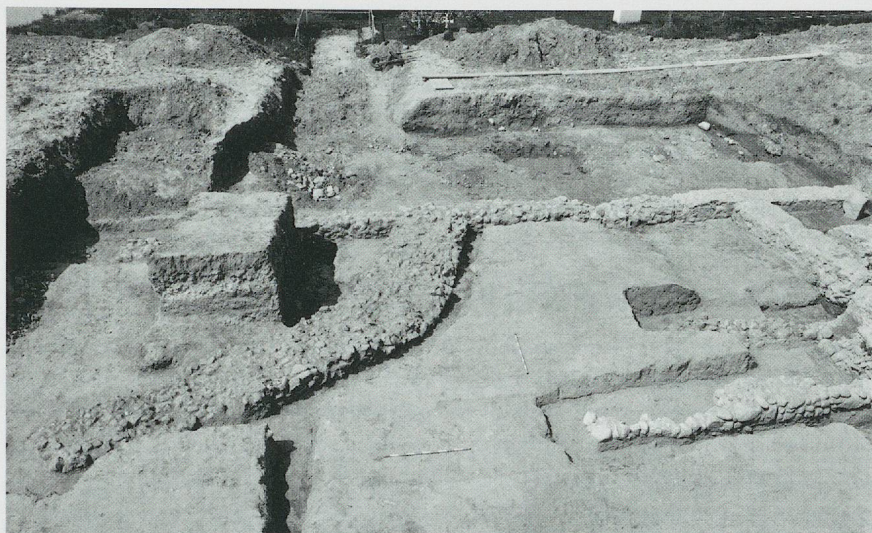
**Fig. 125**

Avenches, Derrière la Tour. État 3.  
Secteur Ouest. Le grand hémicycle M46  
(L53) dans le quartier d'entrée nord C.

inférieures de cette construction en hémicycle (M46) sont venues s'appuyer contre le parement du mur de stylobate de l'ancien portique d'entrée présumé (fig. 78 et 96: M27). Les éléments mis au jour permettent de définir un local ouvert de 13,50 m de long pour une profondeur de 5 m (L53). Son report au plan d'ensemble autorise la restitution symétrique d'un second hémicycle occupant la partie ouest de la cour d'honneur (L53').

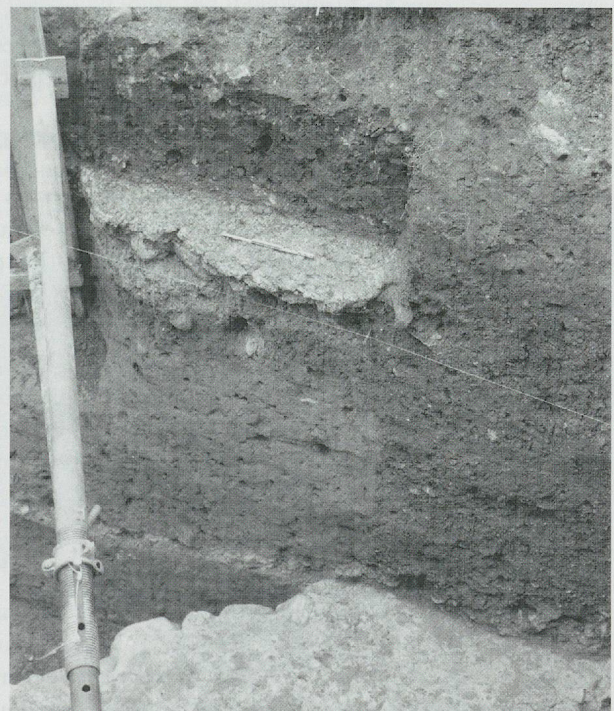
Avenches, Derrière la Tour. État 3.  
Secteur Ouest. Corps principal.  
Local L4. Sol de terrazzo (recharge).

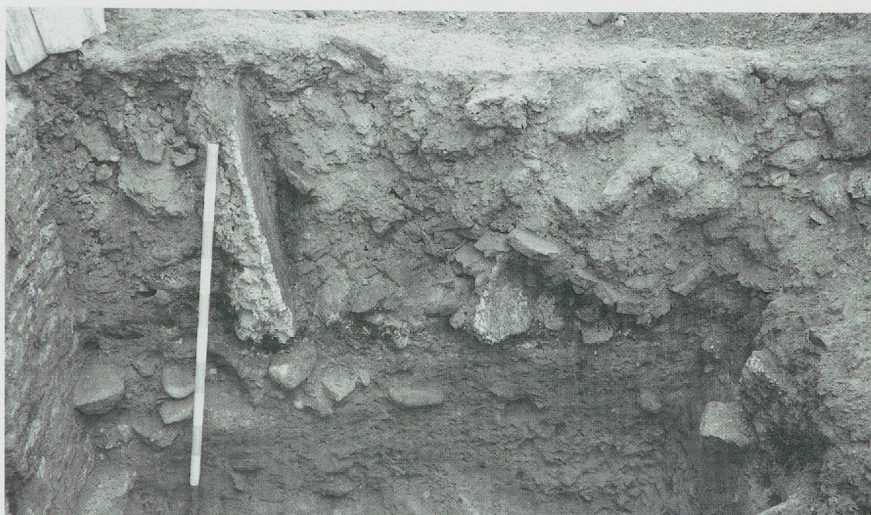
Avenches, Derrière la Tour. État 3. Secteur Ouest. Pavillon occidental B' et branche occidentale du couloir de la galerie-portique L11. Couche de démolition recelant des fragments de sols démantelés.

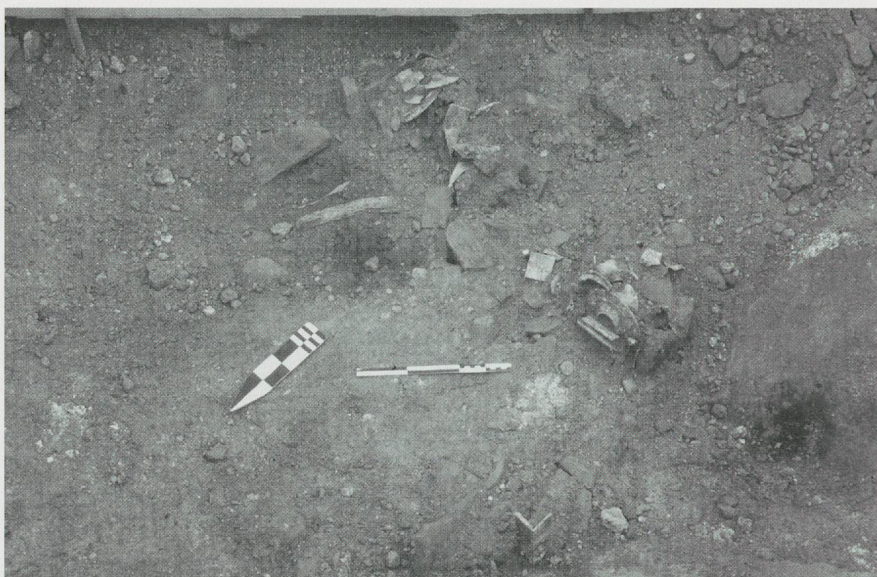
**Fig. 130**

Avenches, Derrière la Tour. État 3.  
Secteur Ouest. Pavillon occidental B'.  
Éléments de décor de lits d'apparat en  
bronze in situ.

L'ornementation luxueuse dont ont bénéficié les pièces de ce secteur résidentiel est confirmée par la découverte exceptionnelle des nombreux restes déformés par l'action du feu de lits d'apparat en bronze<sup>72</sup> (fig. 130): les quelque 390 fragments récoltés appartiennent à des pieds et à des gaines de cadre moulurées et, pour certaines, ornées d'incrustations en argent et en cuivre<sup>73</sup> (fig. 131).

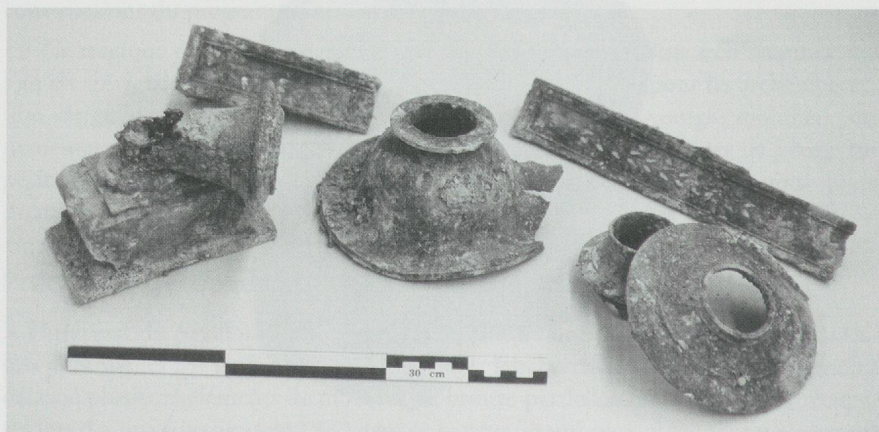
**Fig. 131**

Avenches, Derrière la Tour. État 3.  
Secteur Ouest. Pavillon occidental B'.  
Sélection de fragments de lits  
d'apparat en bronze.
