Zeitschrift:	Cahiers d'archéologie romande
Herausgeber:	Bibliothèque Historique Vaudoise
Band:	117 (2010)
Artikel:	Le palais de Derrière la Tour à Avenches : bilan de trois siècles de recherches : chronologie, évolution architecturale, synthèse
Autor:	Morel, Jacques / Bujard, Sophie / Castella, Daniel
Kapitel:	VIII: Édification de l'ensemble palatial : État 4A : IIIe siècle ap. J.-C.
DOI:	https://doi.org/10.5169/seals-835796

Édification de l'ensemble palatial

État 4A: III^e siècle ap. J.-C.

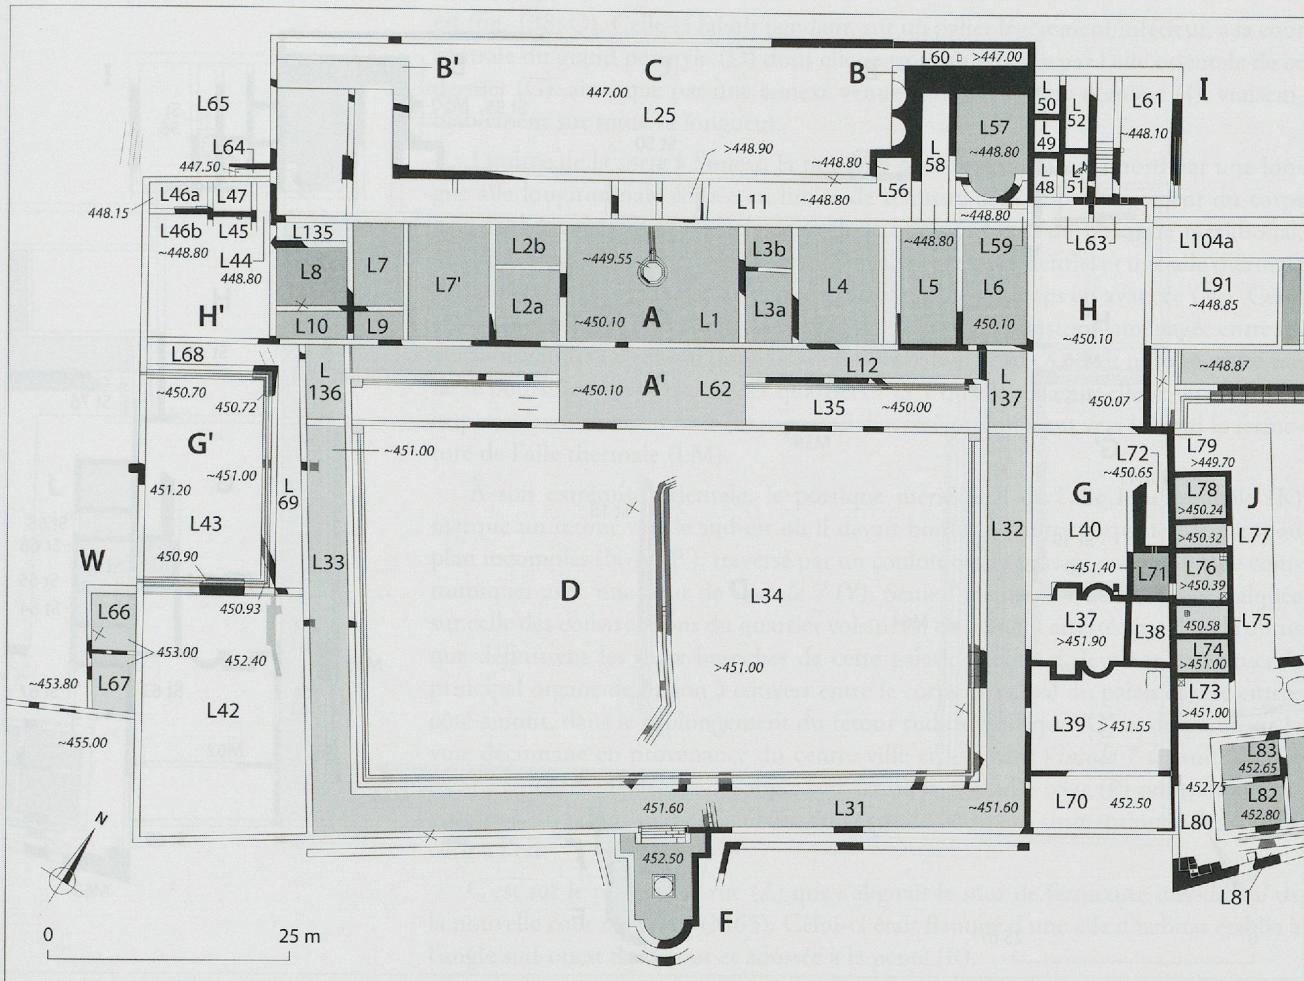
Fig. 139

Avenches, Derrière la Tour. État 4A. Secteur Ouest. Plan schématique des vestiges. Situation des locaux et altitudes des sols.

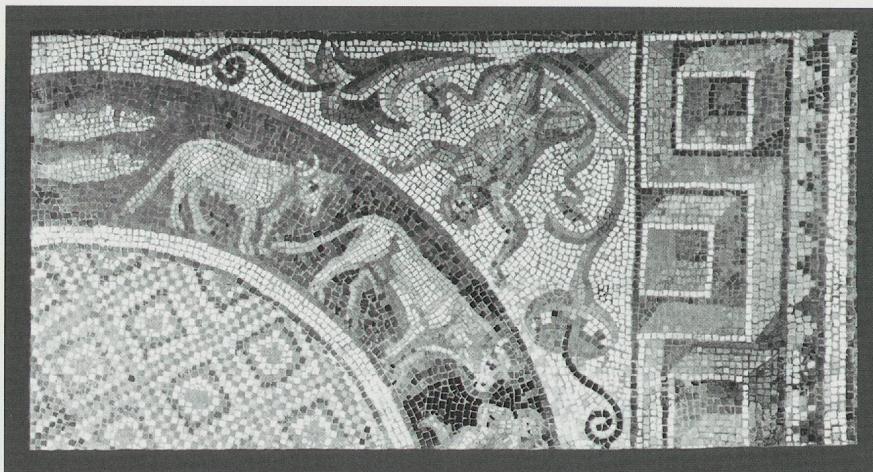
Fig. 144

Avenches, Derrière la Tour. État 4A.
Fragments de la mosaïque du
Zodiaque qui ornait la salle L57 du
pavillon d'angle B.

Le recouplement des données de terrain et des sources anciennes permet de localiser avec certitude la provenance des fragments de la mosaïque du Zodiaque à l'intérieur du pavillon B³. Le commentaire de Schmidt, en latin approximatif, qui accompagne le croquis des fouilles de 1750-1751 est évocateur et peut se retranscrire de la sorte⁴: «... *Le portique (i.e. celui de la façade nord du corps principal L11) s'étendait du sol (i.e. la mosaïque de Bacchus et Ariane) vers la droite, et à ce qu'il semble vers la gauche, jusqu'à des niches contiguës ou des chapelles semi-circulaires, comme le montrent les fondations (i.e. les hémicycles de contrefort St 55) et au bout (extrémité du couloir L58 ?) fut découvert le sol qui reproduit le Zodiaque...*».

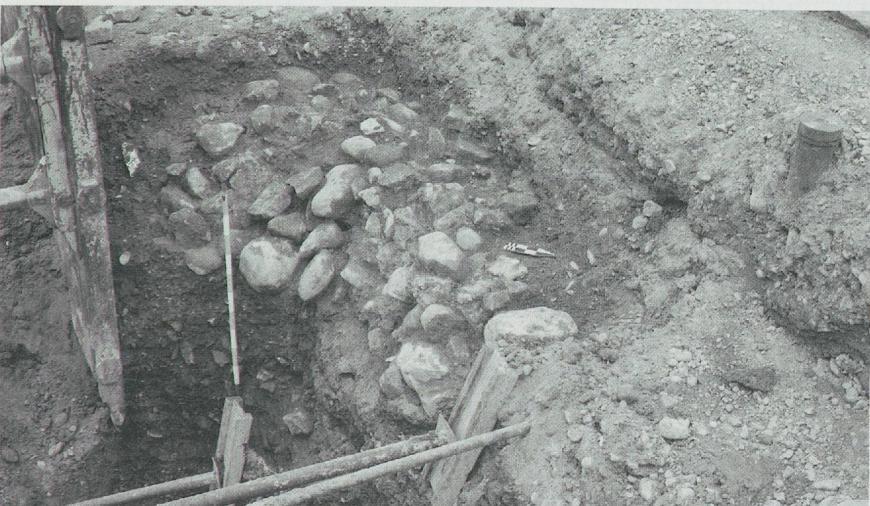
Fig. 145

Avenches, Derrière la Tour. État 4A.
Vue du massif empierré au centre de la
galerie de façade nord L11.

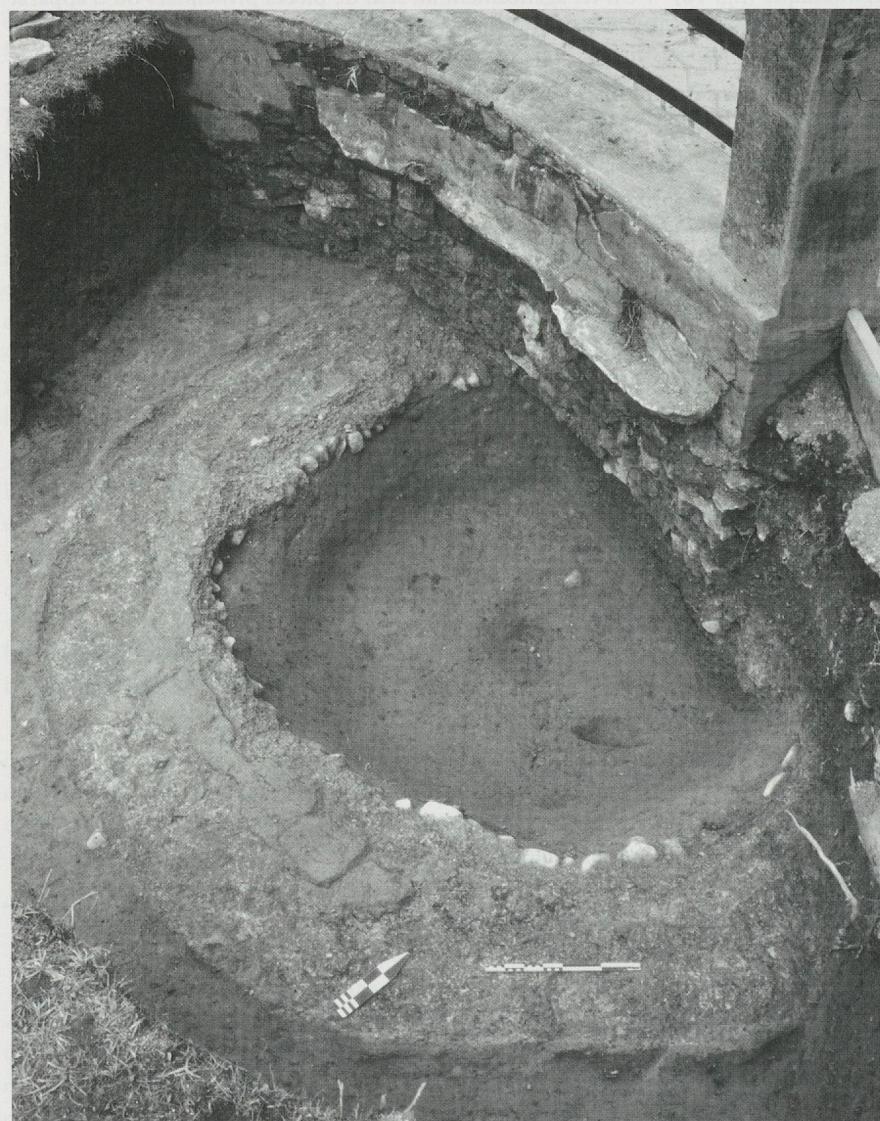
Fig. 146

Avenches, Derrière la Tour. État 4A.
Vue de l'infrastructure du bassin octogonal St 57 du local L1, dégagée en hiver 2004.

Une autre anomalie constatée lors du dégagement du soubassement du bassin réside dans l'importante fosse en cuvette, remplie de tesselles et de gravats de tuileau, qui a non seulement évidé sa partie centrale, mais aussi perforé son socle, jusqu'à une profondeur de 0,50 m en dessous de son radier (fig. 146). S'agit-il de la fosse de récupération d'une structure en relation avec l'équipement hydraulique? Nous pensons bien évidemment à l'énigmatique cuve de plomb «trouvée sous le pavement»²² (fig. 15), mais dans le cas présent, pour quel usage? D'ailleurs, la formule utilisée par Schmidt pour désigner le lieu de découverte de cette cuve, qu'il interprète comme une chaudière, est équivoque et semble plutôt faire référence au local avec «fournaise» sis en contrebas, correspondant sans doute à l'un des compartiments du dispositif axial de la galerie de façade, rempli des décombres de l'incendie. Quant au «vase en plomb orné de figures se trouvant dans la cavité du bassin», mentionné sur l'un des croquis de fouille (fig. 12), sa description en latin n'est guère plus explicite et ne correspond guère au dessin de Schmidt²³. Cette excavation pourrait être liée à la récupération d'un autre agencement qui nous échappe ou simplement au démantèlement du bassin pour en extraire les matériaux jugés dignes d'intérêt.

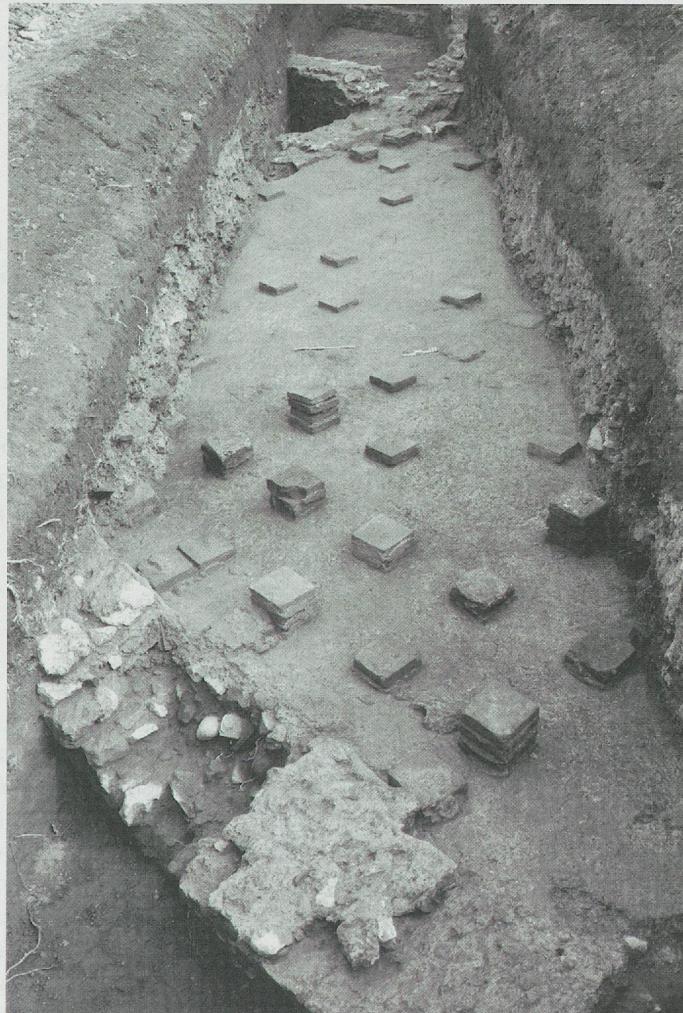
Fig. 148

Avenches, Derrière la Tour. État 4A.
Vue de l'hypocauste du local L8 en direction du sud-est.

de chauffage par le sol pour sa pièce d'angle occidentale, qui a entièrement occulté son agencement primitif (fig. 139: L8) La mise en évidence partielle de son hypocauste, dans une tranchée de raccordement de services, a permis de cerner l'emprise de cette salle de 44 m² (fig. 36). Son sol a été entièrement récupéré: les quelques rares fragments présents dans l'épaisse couche de démolition (1 m) recouvrant les vestiges de son infrastructure signalent cependant l'existence d'un *terrazzo signinum*³³. Ne subsistaient que l'*area* en béton de chaux de son hypocauste, incluant quelques fragments d'enduit mural rouge, ainsi que les restes de son réseau de pilettes en carreaux de terre cuite, conservées sur une hauteur maximale de 30 cm et disposées en rangées plus serrées le long des parois.

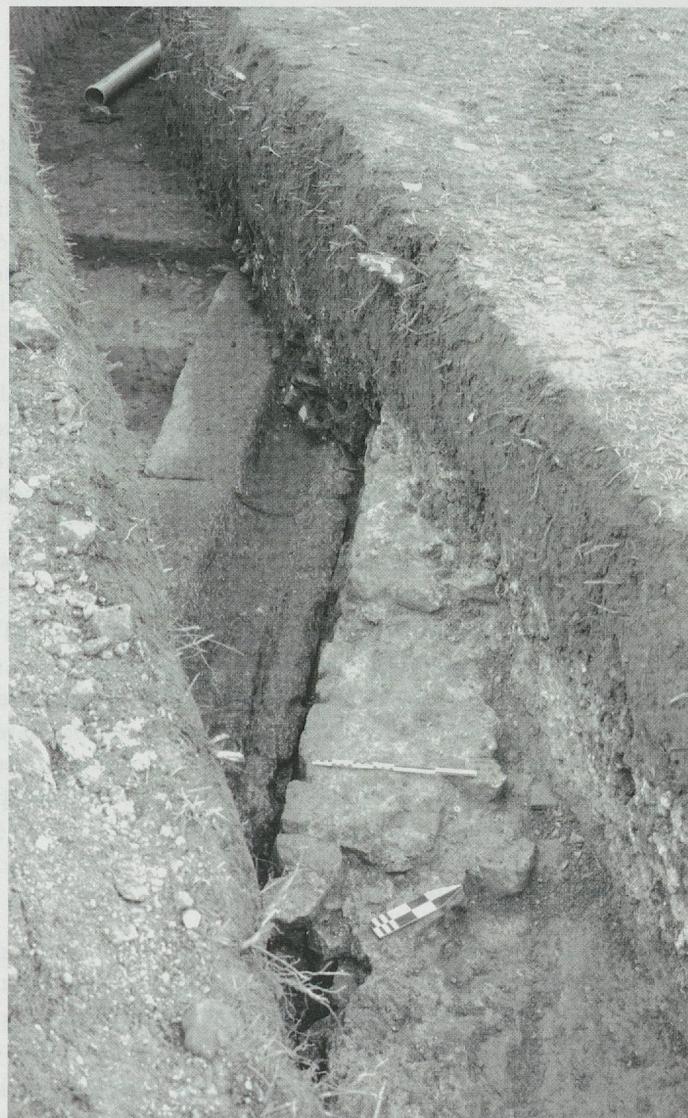
Fig. 149

Avenches, Derrière la Tour. État 4A.
Aile occidentale G'. Cour inférieure L43.
Vue du stylobate et de la coulisse St 59.

Les portiques de cette cour secondaire (*cf. fig. 235*) étaient dotés de dalles de caniveau en grès analogues à celles équipant le péristyle central D (fig. 149). D'une largeur moyenne de 0,80 m, celles de la branche orientale évacuaient les eaux de toiture vers un exutoire situé au nord, dans une rigole excentrée, distante d'une quinzaine de centimètres du parement du mur de stylobate, d'une largeur de 0,65 m (fig. 140: M55 et St 59). Il devait en aller de même pour le dispositif de la branche nord, d'après une observation ponctuelle de son angle avec le portique oriental (M56).

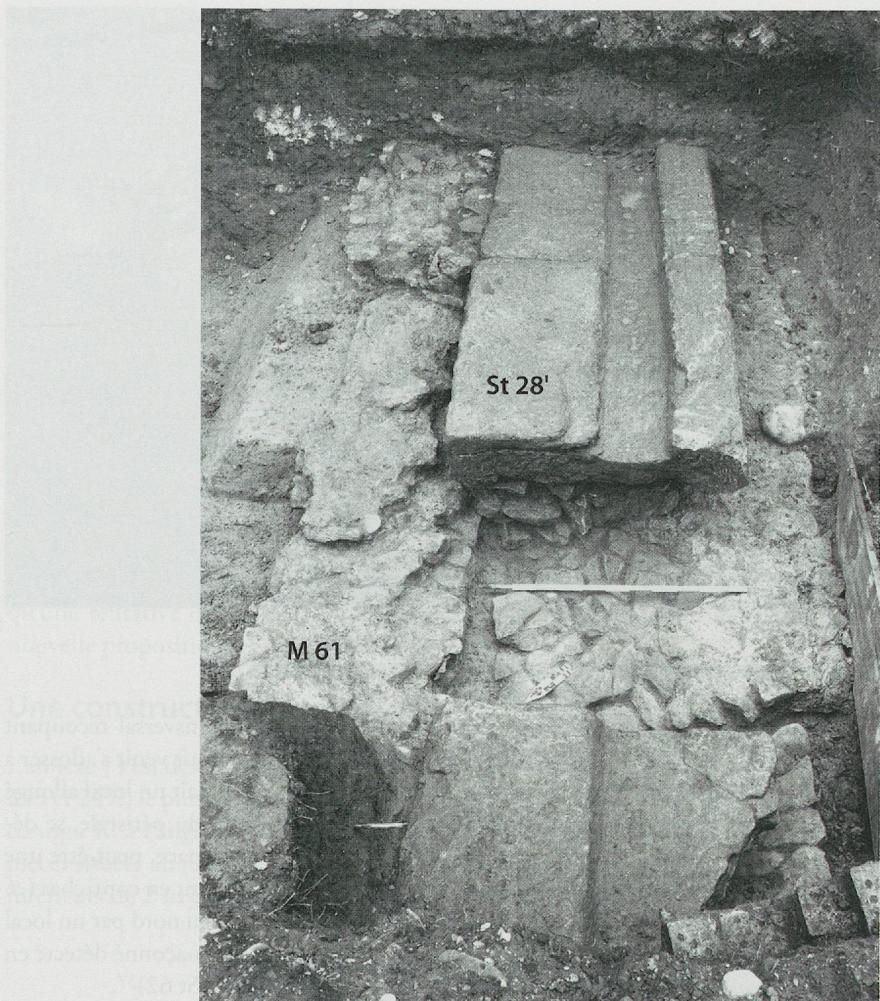
Fig. 150

Avenches, Derrière la Tour.
Démontage du stylobate et de la coulisse du portique oriental du péristyle D.

des branches latérales (0,75 m). Les trois branches ont également été équipées de caniveaux plus imposants. Démontées, puis peut-être réutilisées lors d'un ultime réaménagement des galeries du péristyle à l'état 4B, les nouvelles dalles à canal de grès (St 28') devaient prendre place au sommet d'un soubassement maçonné, comme celui partiellement dégagé en bordure du portique oriental L32 (fig. 100: M60): d'une largeur variant entre 1,40 m et 1,70 m, ce massif s'est superposé à l'agencement initial dans l'angle sud-est du péristyle; il l'a ensuite entièrement occulté en raison de son épaissement progressif en direction du nord, qui atteint 55 cm à hauteur du pavillon à exèdres L37 de l'aile orientale G (fig. 150).

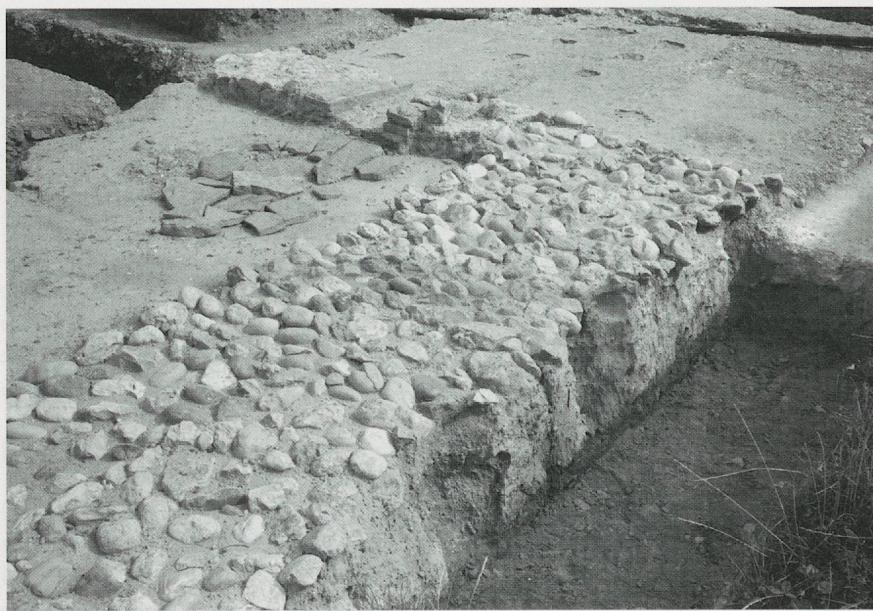
Fig. 151

Avenches, Derrière la Tour. État 4A. Aile orientale G. Vue du praefurnium entre les locaux L71 et L72 (fouilles de 1971).

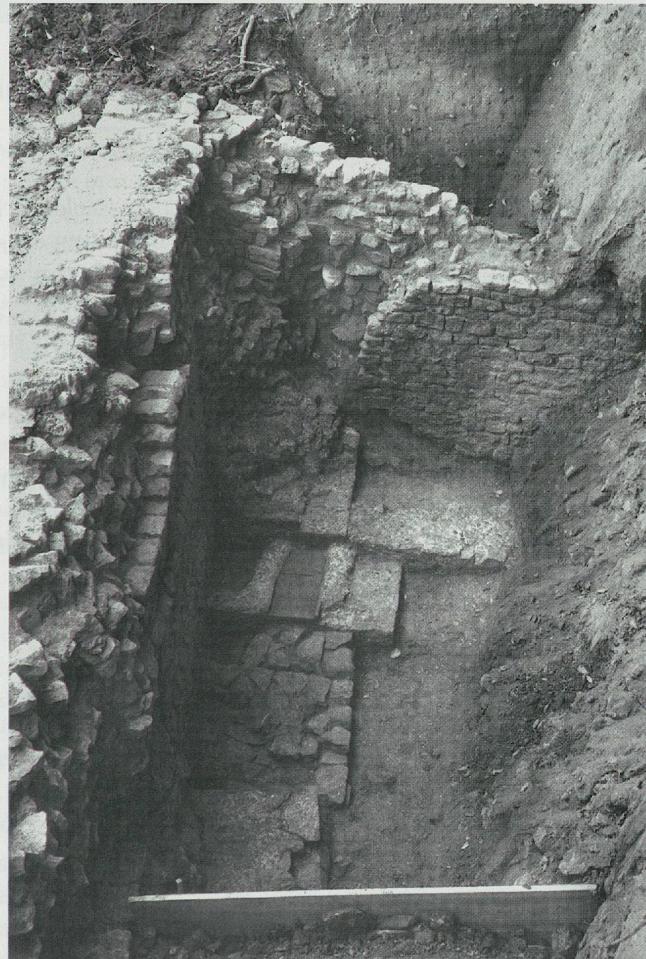
Fig. 153

Avenches, Derrière la Tour. État 4A.
Aménagements dans l'angle sud-ouest
de la cour trapézoïdale, au sud du
corps annexe J (L80-81).

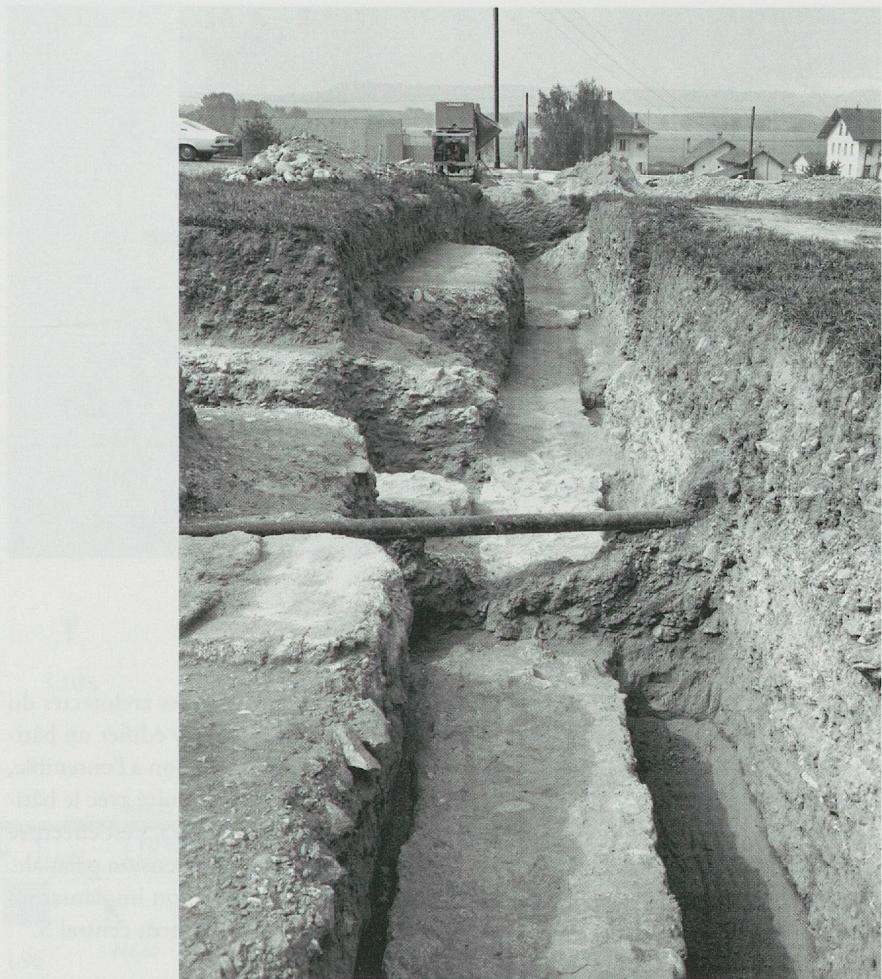
Fig. 155

Avenches, Derrière la Tour. État 4A.
Vue de la façade orientale du corps annexe J. Au premier plan à gauche, négatif du foyer St 66 dans l'angle du local L76.

Ne figurant sur aucun plan, mais nettement visible sur une prise de vue de 1971 (fig. 155), un deuxième foyer devait se trouver à l'opposé du premier, près d'une porte (fig. 140: St 66). Le plan Rosset de 1863 mentionne en outre un autre foyer d'angle dans le local L73 (fig. 22 et 140: St 67).

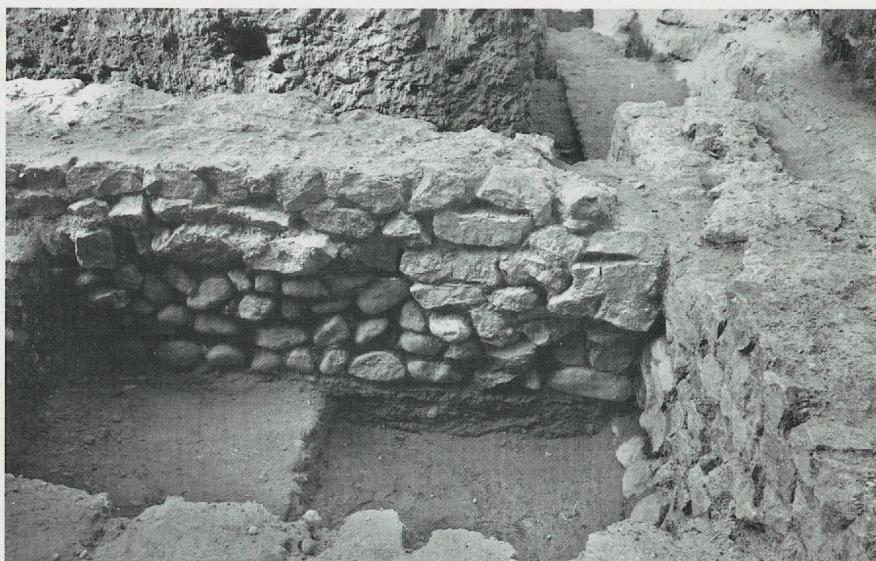
Fig. 156

Avenches, Derrière la Tour. État 4.
Corps annexe J. Bouchon de
maçonnerie à l'emplacement d'un seuil
(L74?; fouilles de 1971).

Équipée de deux foyers, la pièce voisine ou «cuisine» L76 communiquait avec la salle chauffée L71 de l'aile est par le biais d'une volée de marches relevée à son angle sud-ouest (fig. 20 et 140: St 63). La distribution à l'intérieur des autres locaux devait se faire de façon linéaire et en grande partie en façade, comme semblent l'indiquer les traces de seuils que l'on devine sur les murs des pièces exhumés dans la partie sud des fouilles de 1971 (fig. 156).

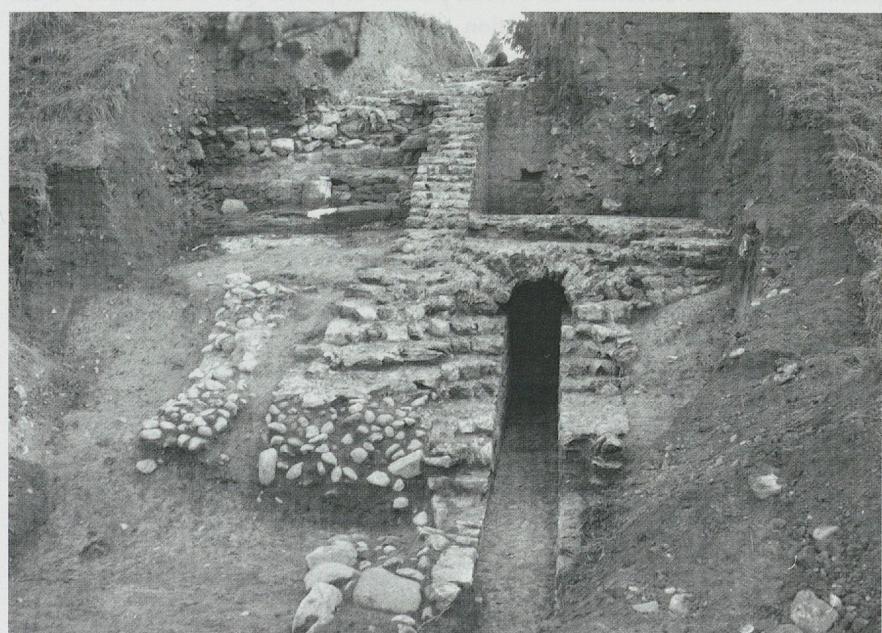
**Fig. 161**

Les sols des pièces orientales ont été aménagés au-dessus d'une canalisation courant en bordure intérieure de la fermeture du bâtiment (St 71). Ce collecteur maçonner, au conduit intérieur voûté large de 0,40 m pour une hauteur de 1,20 m, récoltait les eaux usées d'une canalisation longeant la voie décumane Z pour les acheminer en un point non défini en direction du nord-est (fig. 161). Le coude que marque cette canalisation au sortir du bâtiment pourrait s'expliquer par la présence de l'édifice central de la cour qu'il fallait éviter, supposant l'antériorité ou la contemporanéité de ce dernier par rapport au corps méridional, voire la présence d'un autre obstacle à contourner.

Avenches, Derrière la Tour. État 4A.
Bâtiment d'angle méridional R. Vue de
la canalisation St 71 sous les locaux
orientaux L85 et L86.

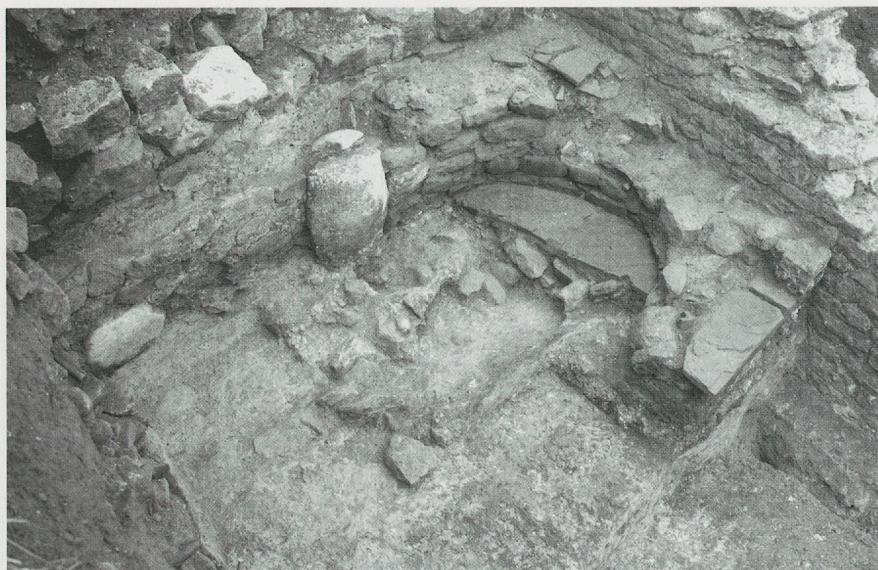
Fig. 162

Avenches, Derrière la Tour. État 4A.
Bâtiment d'angle méridional R. Foyer domestique St 72.

Durant l'utilisation du bâtiment R, un grand foyer domestique à niche, de 1,50 m de côté, est venu s'accorder de plain-pied à l'angle extérieur sud-est de ce bâtiment (fig. 158: St 72), dans un secteur qui est semble-t-il demeuré à ciel ouvert. Ses parois en argile, qui incluent des éléments architecturaux en remploi, ainsi que son dallage en *tegulae* portent les traces de plusieurs réfections (fig. 162).

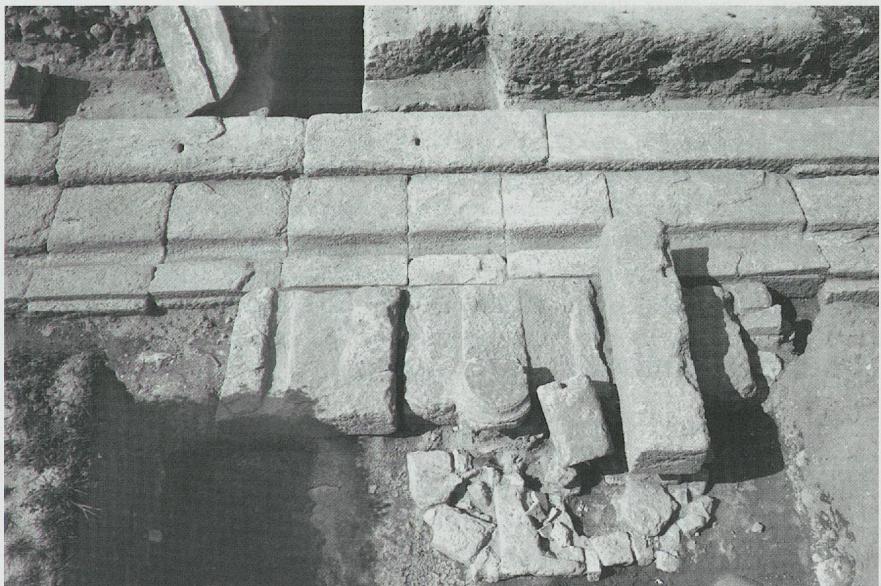
Fig. 163

Avenches, Derrière la Tour. État 4A.
Cour trapézoïdale O. Vue du massif dallé St 75 (fouilles de 1971).

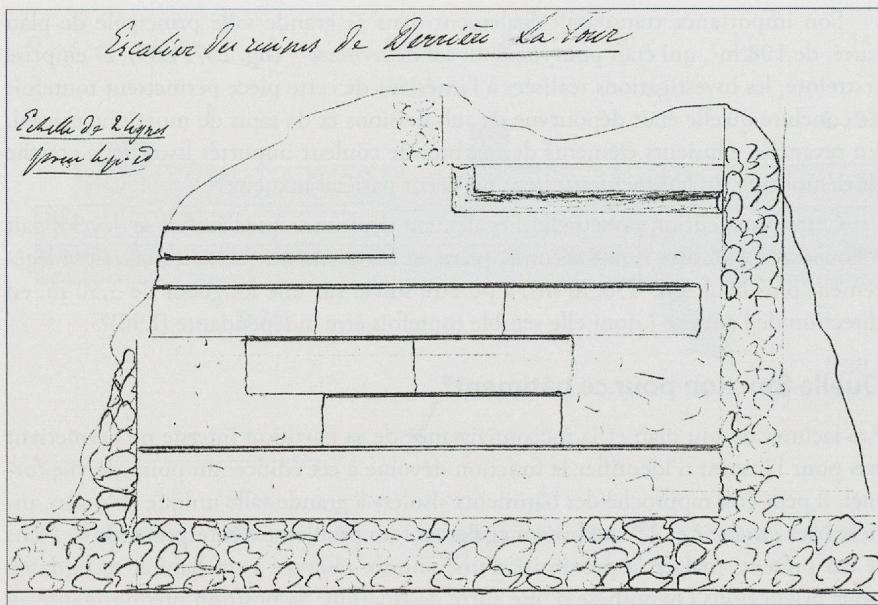
Fig. 165

Avenches, Derrière la Tour. État 4A. Aile longitudinale nord K. Escalier St 46', figuré sur un croquis de la correspondance de Piccard de Dompierre.

L'escalier d'accès oriental primitif de la résidence a été préservé moyennant un élargissement consécutif à la création du portique sud de l'aile longitudinale K (fig. 121). Porté à une largeur de 8 m, il permettait ainsi d'accéder à couvert à l'édifice principal (fig. 158: St 46'). À son rapport adressé à la Commission des Musées, en date du

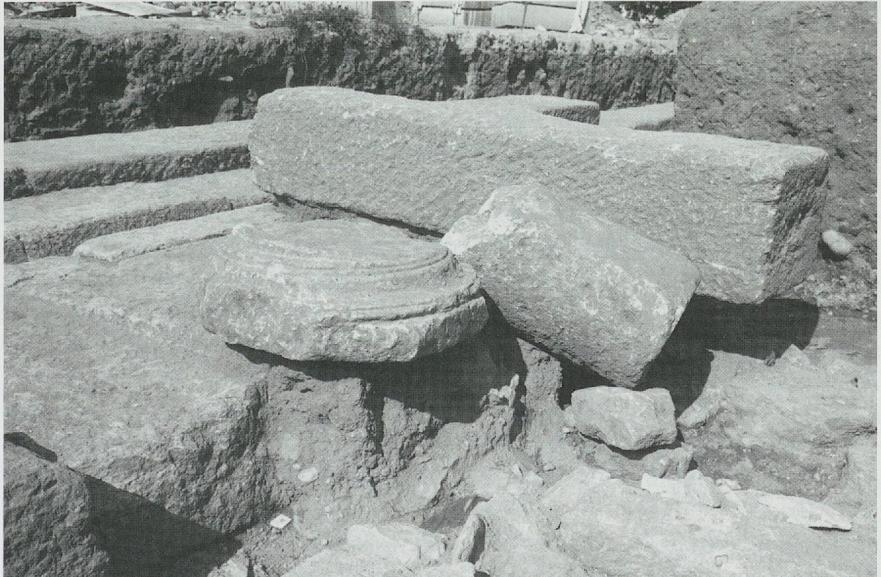
Fig. 167

Avenches, Derrière la Tour.
État 4A. Cour trapézoïdale O. Blocs
d'architecture en calcaire et en grès sur
le massif dallé St 75 (fouilles de 1971).

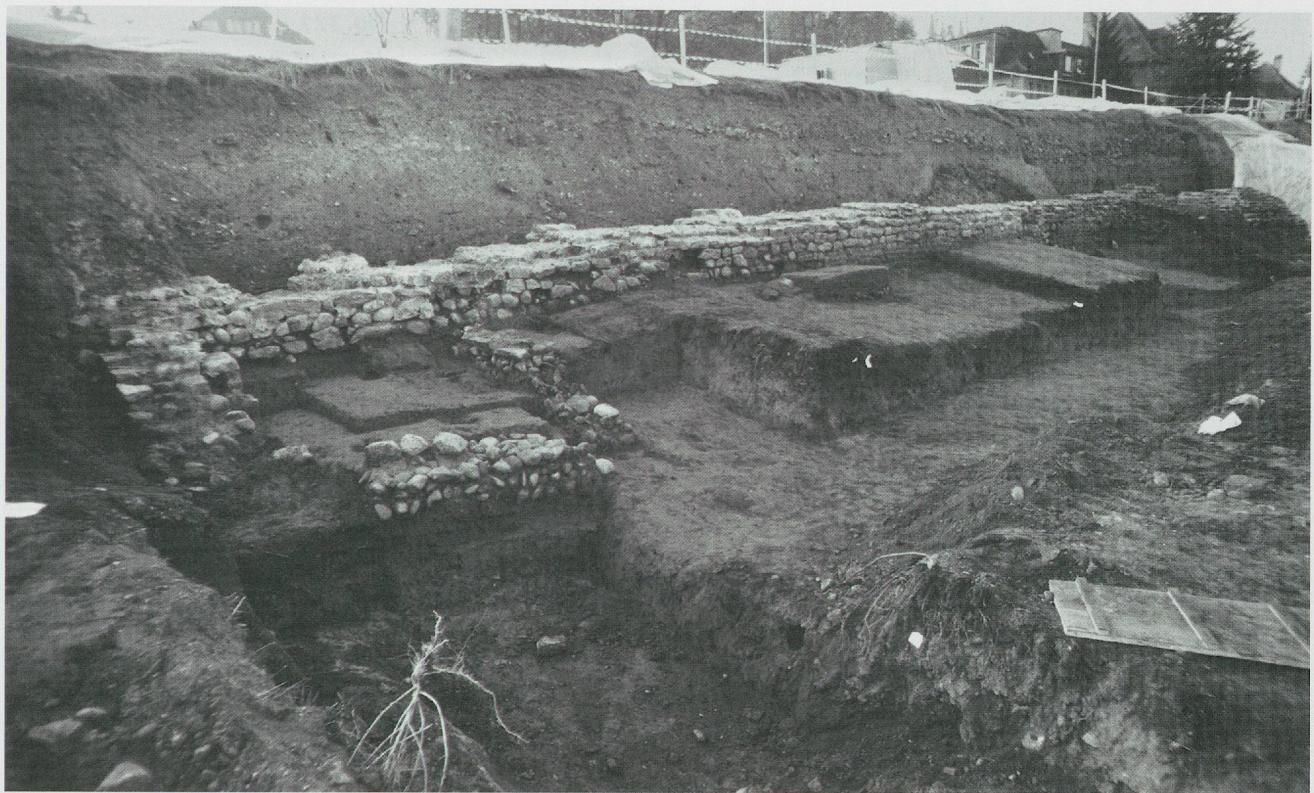
**Fig. 170**

Avenches, Derrière la Tour. État 4A.
Aile longitudinale K. Vue générale du mur de la galerie de façade M78.

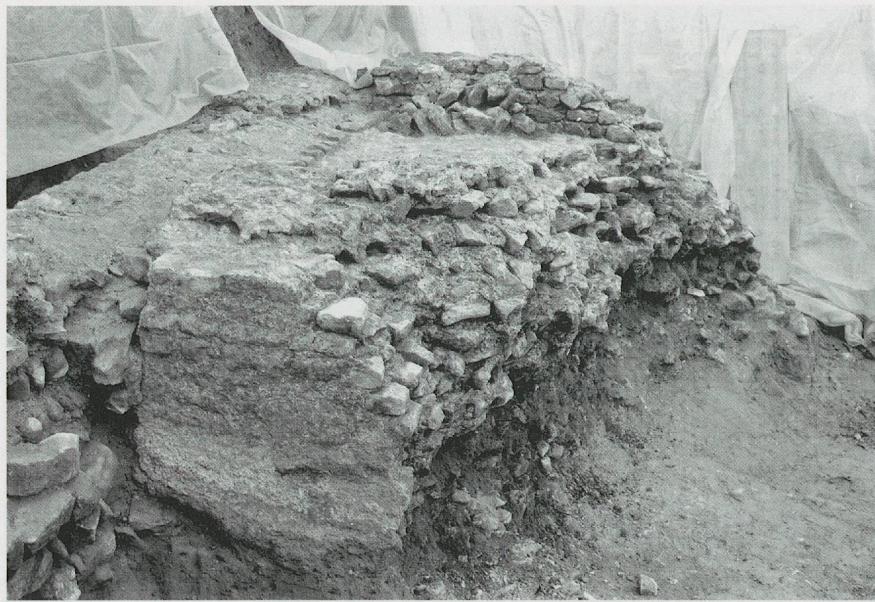
Fig. 171

Avenches, Derrière la Tour. État 4A.
Aile longitudinale K. Massif d'escalier
St 79.

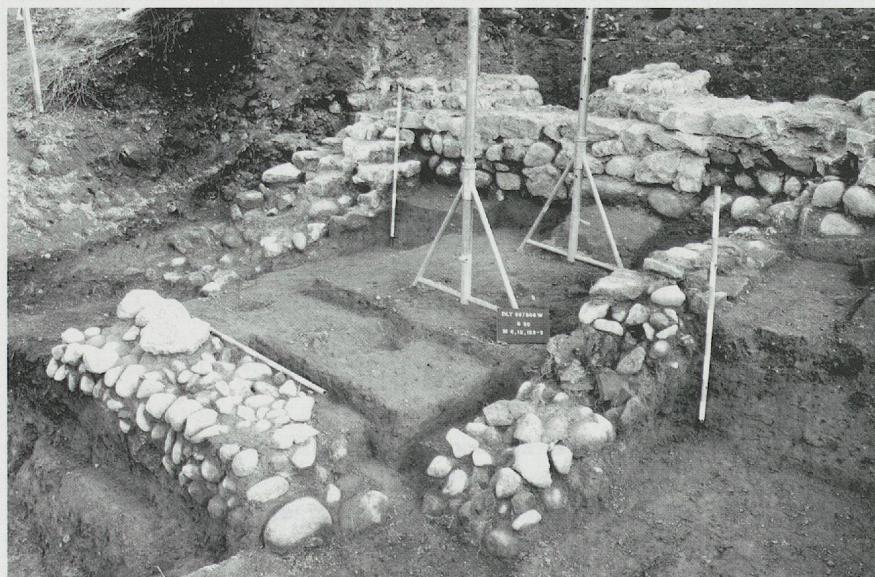
Fig. 172

Avenches, Derrière la Tour. État 4A.
Aile longitudinale K. Vestiges de
l'édicule L106.

- Le premier est un édicule quadrangulaire déjà reconnu en 1912 et qui avait alors été identifié comme la loge d'un portier⁷⁴ (fig. 23: S), puis comme une salle de repos⁷⁵ (fig. 157: L106). Réexhumées en 1989, ses fondations d'inégale épaisseur délimitent un local carré de 2,10 m de côté venu s'accoler au soubassement de la façade (fig. 172). Leur état de conservation ne permet pas d'aller au-delà de l'hypothèse d'une petite annexe de service, voire d'un escalier secondaire (cf. fig. 246).

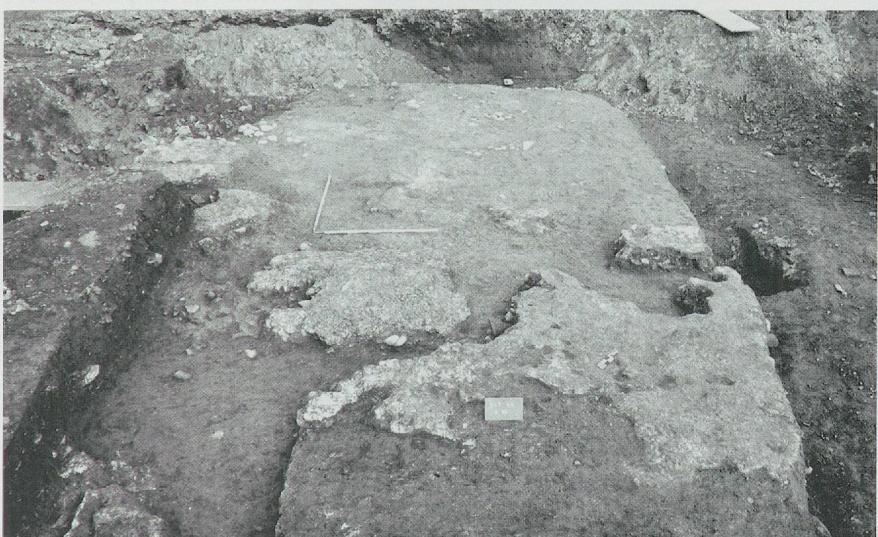
Fig. 173

Avenches, Derrière la Tour. État 4A.
Cour-jardin nord T. Niveau de chantier.

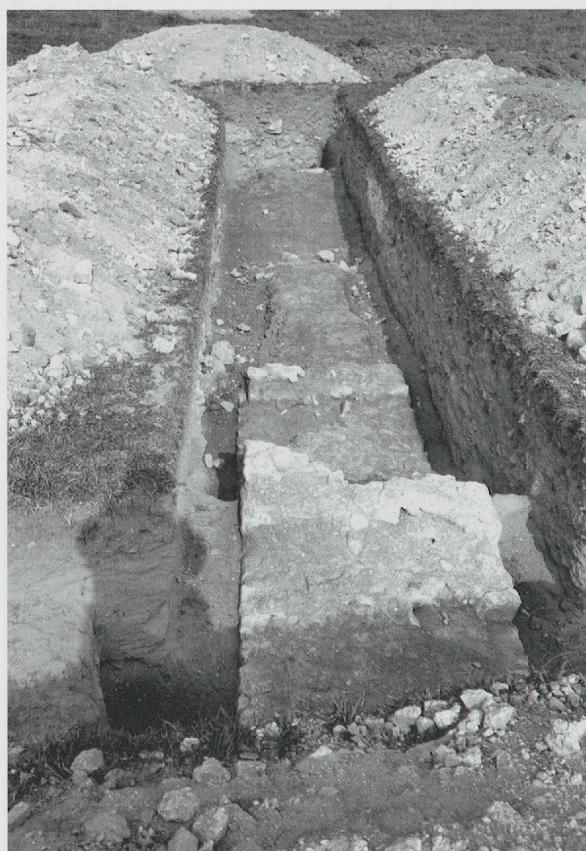
Fig. 174

Avenches, Derrière la tour. État 4A. Complexé bâti nord U. Fondations très arasées des murs du local L109 (fouilles de 1972).

Les bribes de murs relevés permettent néanmoins de restituer un vaste complexe d'une ou plusieurs unités se déployant sur une emprise supérieure à 1'000 m². Ses extensions nord et ouest sont mal définies. Seule sa fermeture orientale, suivie sur une vingtaine de mètres en limite de l'*insula* ¹⁷⁷, est clairement attestée (fig. 174). S'alignant plus ou moins sur la façade ouest de l'aile thermale selon une même orientation, ce mur très épais, large de 1,20 m, marque un retour d'angle correspondant à sa fermeture sud (fig. 157: L110). Celle-ci se trouve distante d'une dizaine de mètres du *balneum*, laissant ainsi la place pour un accès secondaire possible à l'enceinte palatiale depuis les quartiers voisins. Un tronçon de mur aux mêmes dimensions a été repéré quelque 25 m à l'ouest, mais non aligné; il pourrait toujours correspondre à la limite sud du bâtiment U, en admettant un décrochement dans sa façade méridionale, à moins qu'il ne s'agisse de deux unités indépendantes (L109).

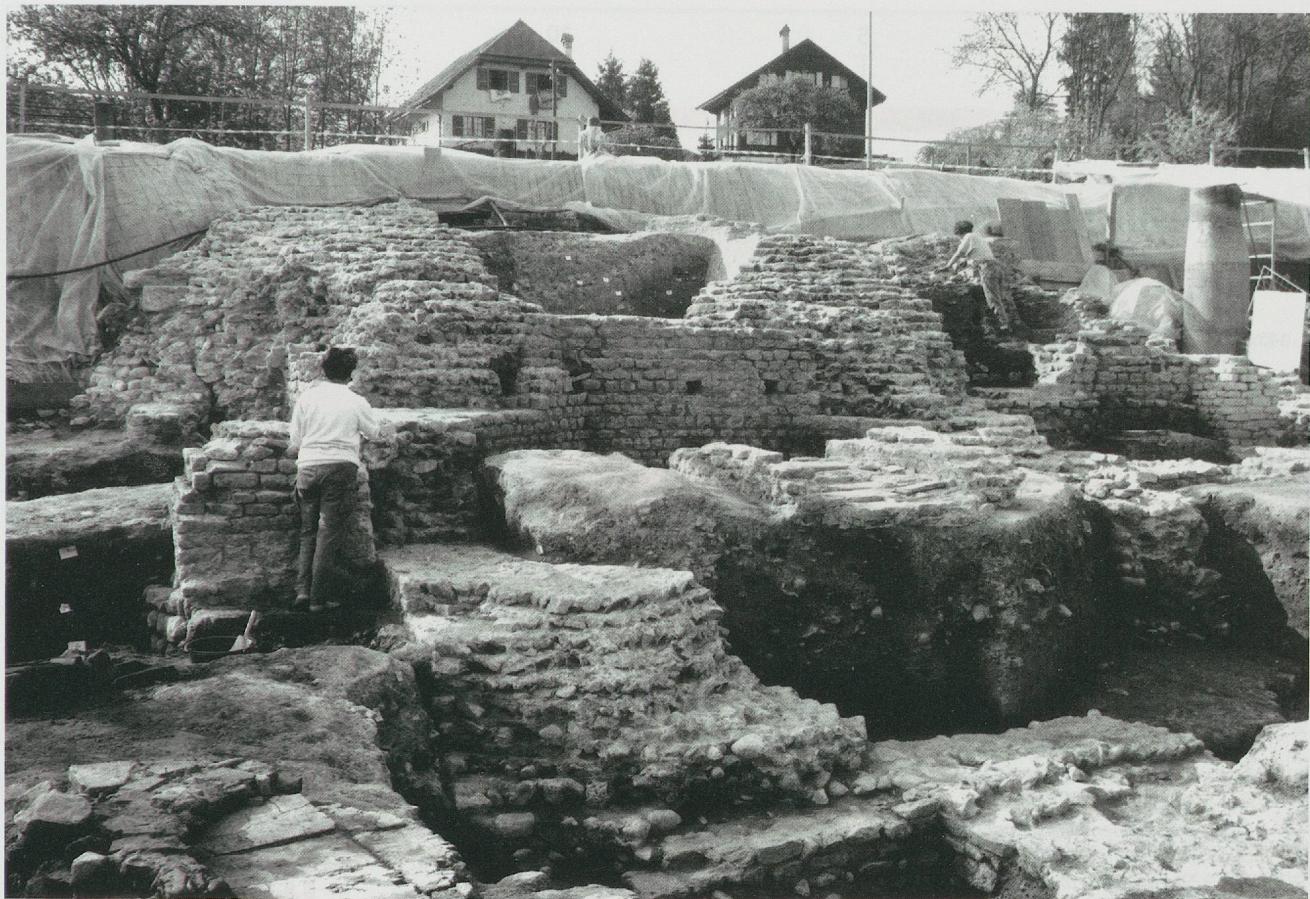
Fig. 177

Avenches, Derrière la Tour. État 4A.
Aile thermale L-M. Vue des imposantes maçonneries en direction du sud.

Les fouilles de 1989-1990 ont révélé un secteur balnéaire dont ne subsistaient que les imposantes substructions en petit appareil de calcaire hauterivien, conservées sur plus de 4 m de hauteur et 1 m d'épaisseur (fig. 177). Cette monumentalité apparente

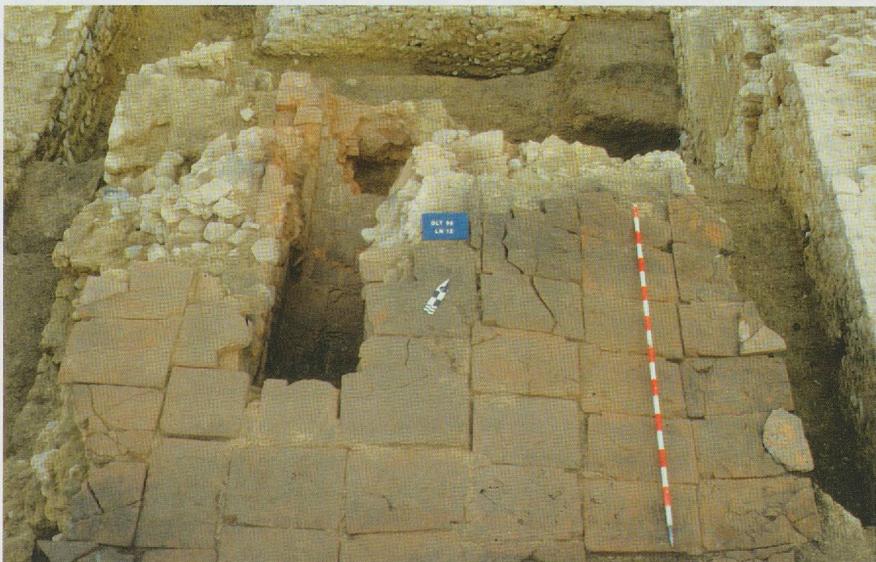
Fig. 179

Avenches, Derrière la Tour.
État 4A. Aile thermale L-M. Area de l'hypocauste de la salle L112.

Cette pièce rectangulaire de 20,70 m² a préservé en grande partie l'*area* de son hypocauste (fig. 179) ainsi que son conduit de chaleur oblique en sous-sol alimenté depuis le local de service inférieur contigu L119 (fig. 180). L'espace hypocausté était

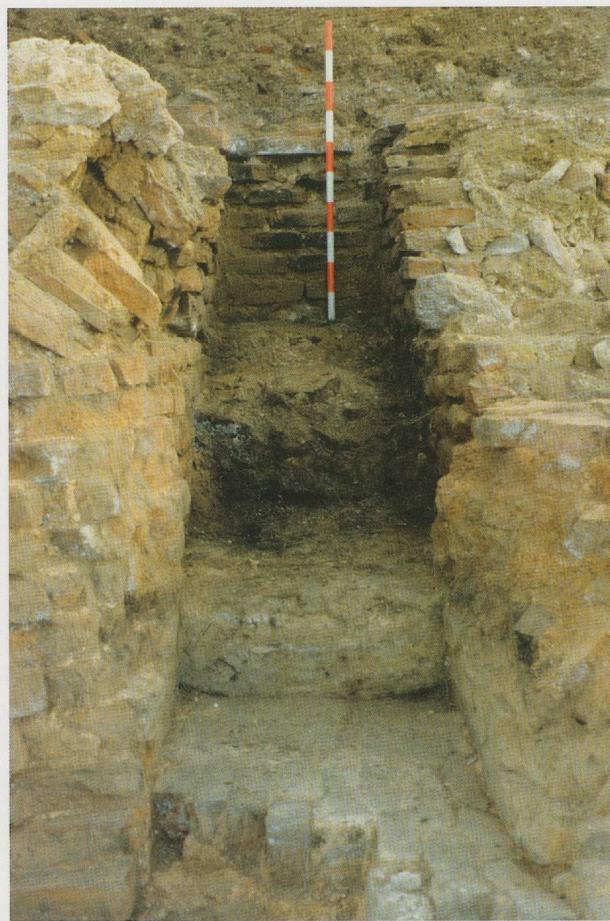
Fig. 180

Avenches, Derrière la Tour. État 4A.
Aile thermale L-M. Conduit de chaleur
de l'hypocauste de la salle L112.

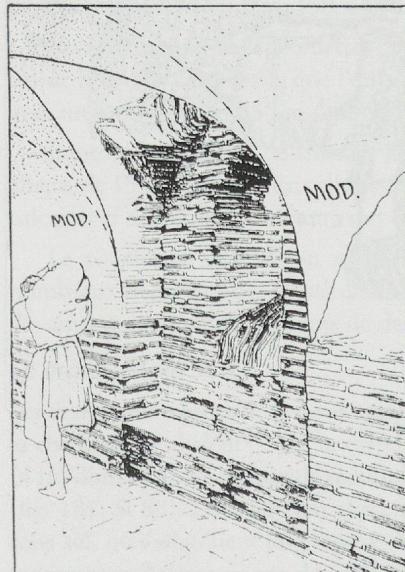
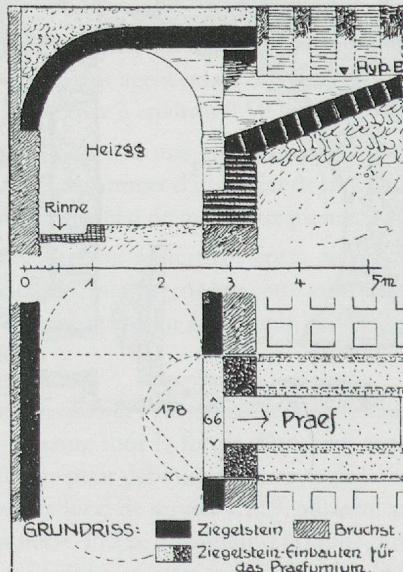
Fig. 183

L'entrée du *praefurnium* Nr. 19 des thermes de *Sainte-Barbe* à Trèves conçu selon le même schéma que le *praefurnium* St 83.

Un tel agencement présente certaines analogies avec l'un des *praefurnia* d'appoint des thermes de *Sainte-Barbe*, à Trèves D⁸⁸, ainsi qu'avec celui utilisé pour l'une des pièces chaudes des thermes avenchois de l'*insula* 198⁸⁹: l'alandier y est aménagé dans l'ouverture latérale d'une galerie de service souterraine et se prolonge par un canal de chauffe ascendant qui débouche dans l'*area* de l'hypocauste de la pièce (fig. 183).

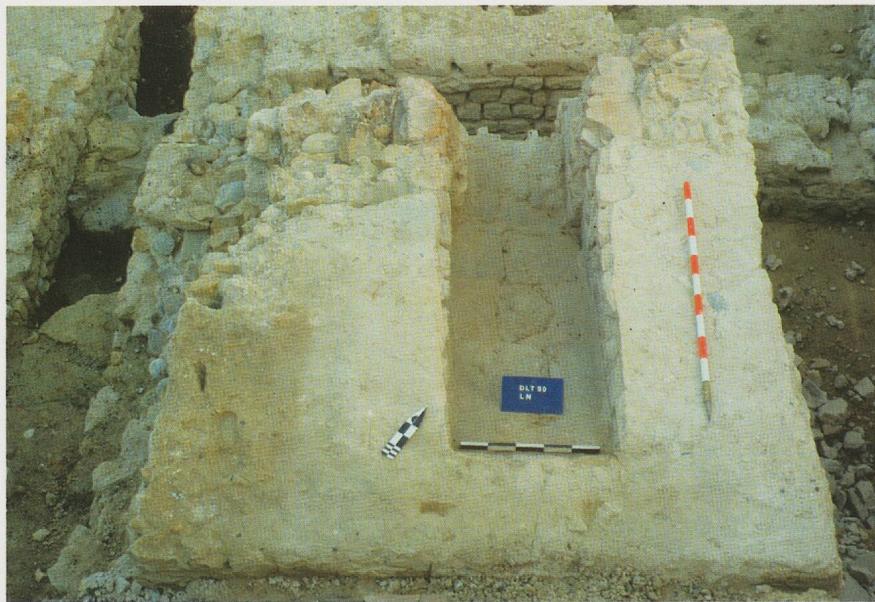
Fig. 185

Avenches, Derrière la Tour. État 4A. Aile thermale L-M. Gaine du conduit de chaleur St 83 (salle L112) après démontage de l'area.

Ainsi conçu, le canal de chauffe était ceinturé par une maçonnerie très épaisse, variant entre 0,50 et 0,70 m de large, dont le massif occidental est venu s'accorder au mur de fermeture ouest de la salle (fig. 185 et fig. 178: St 83). La longueur et la position excentrée de ce conduit, ainsi que le surdimensionnement de sa gaine maçonnerie, qui a très certainement eu une fonction de soutènement, permettent d'envisager l'existence d'une baignoire disposée en bordure de la paroi occidentale de la salle chaude. Aménagée au-dessus de ce conduit et large d'au moins 1,80 m, celle-ci pouvait ainsi bénéficier de la proximité de cette source de chaleur (fig. 184). On notera cependant l'absence de vestiges architecturaux caractéristiques d'un tel agencement, qui ont pu constituer des pièces de choix pour les récupérateurs de matériaux. L'ensemble des observations nous amène néanmoins à interpréter cette pièce comme un *caldarium*.

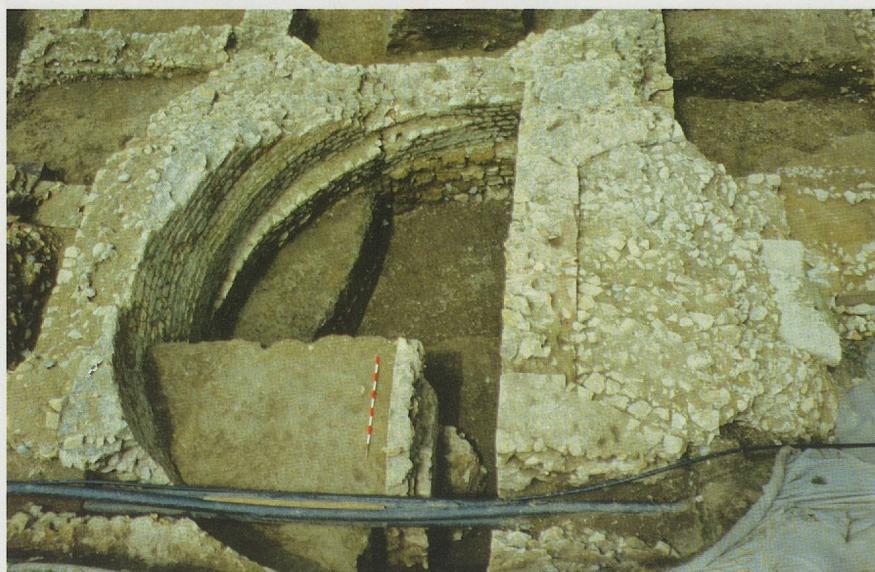
Fig. 186

Avenches, Derrière la Tour. État 4A. Aile thermale L-M. Vue du local L113.

localement les assises inférieures des fondations du mur nord. La paroi curviligne présentait, sur sa partie supérieure, un fruit important que scandait une succession de ressauts jusqu'à sa semelle de fondation (fig. 186). L'ensemble soutenait quelque 200 m³ de matériaux argilo-limoneux hétérogènes, compactés et mis en remblai (fig. 178: c9b).

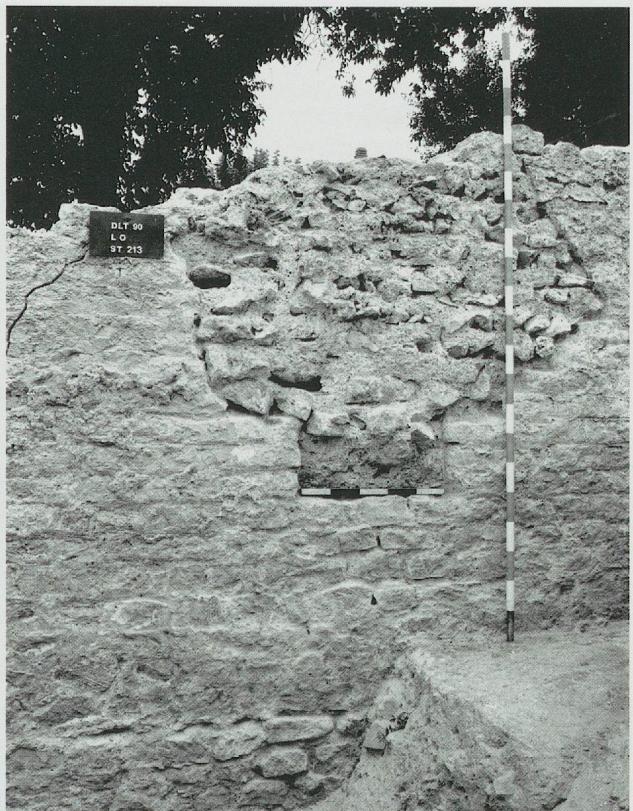
Fig. 187

Avenches, Derrière la Tour. État 4A.
Aile thermale L-M. Salle en hémicycle
L113. Réfection du parement est du
mur oriental.
