Zeitschrift:	Cahiers d'archéologie romande
Herausgeber:	Bibliothèque Historique Vaudoise
Band:	117 (2010)
Artikel:	Le palais de Derrière la Tour à Avenches : bilan de trois siècles de recherches : chronologie, évolution architecturale, synthèse
Autor:	Morel, Jacques / Bujard, Sophie / Castella, Daniel
Kapitel:	VIII: Édification de l'ensemble palatial : État 4A : IIIe siècle ap. J.-C.
DOI:	https://doi.org/10.5169/seals-835796

Édification de l'ensemble palatial

État 4A: III^e siècle ap. J.-C.

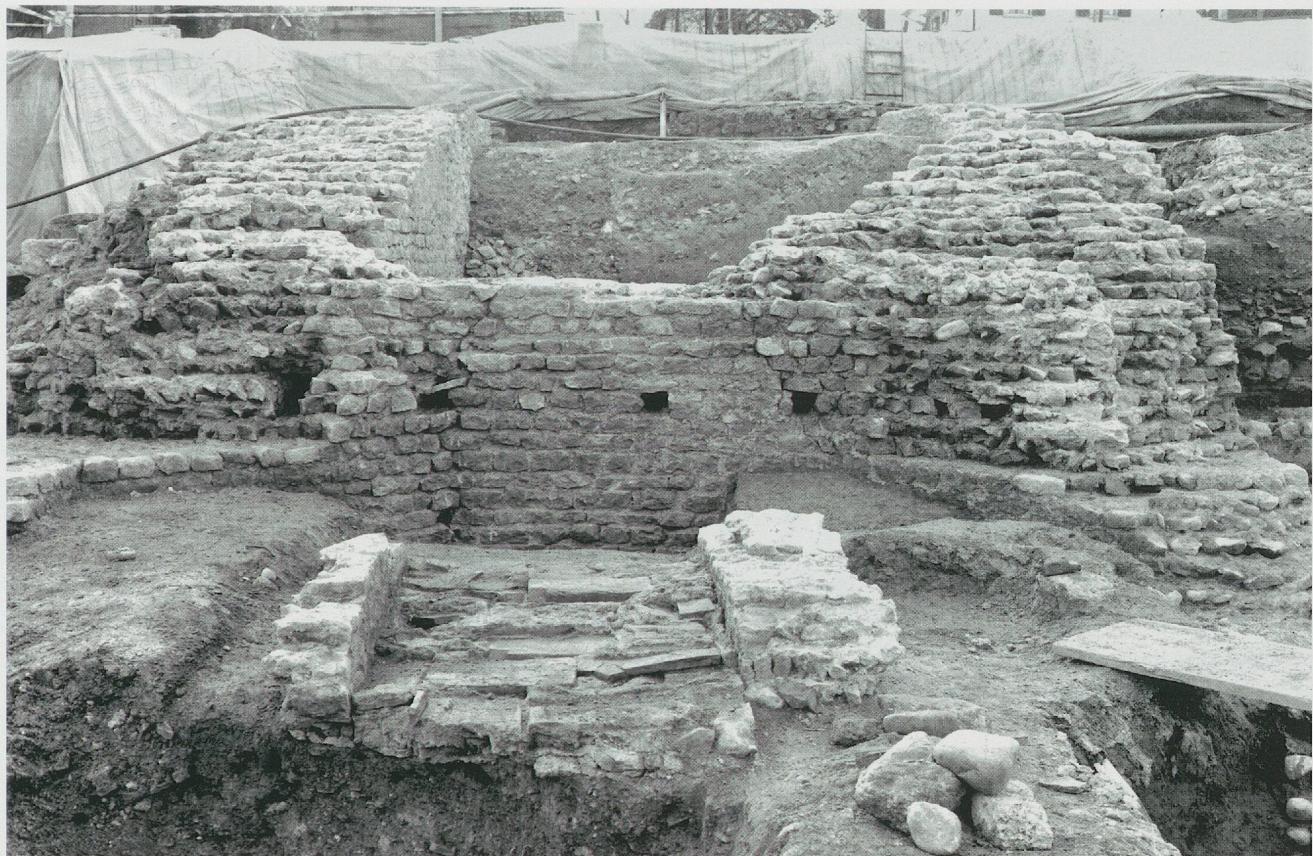
Fig. 189

Avenches, Derrière la Tour. État 4A. Aile thermale L-M. Parement interne nord de la salle octogonale L115, avec ses trous de boulin. Au premier-plan, le dallage St 90.

À l'exception de sa partie nord, en grande partie détruite lors des fouilles de 1884, ce local avait conservé ses fondations sur une hauteur maximale de 3,20 m et une épaisseur moyenne de 0,95 m. En grande partie montés à vue, les parements internes présentaient localement deux ressauts successifs, entre lesquels plusieurs trous de boulins étaient encore visibles (fig. 189).

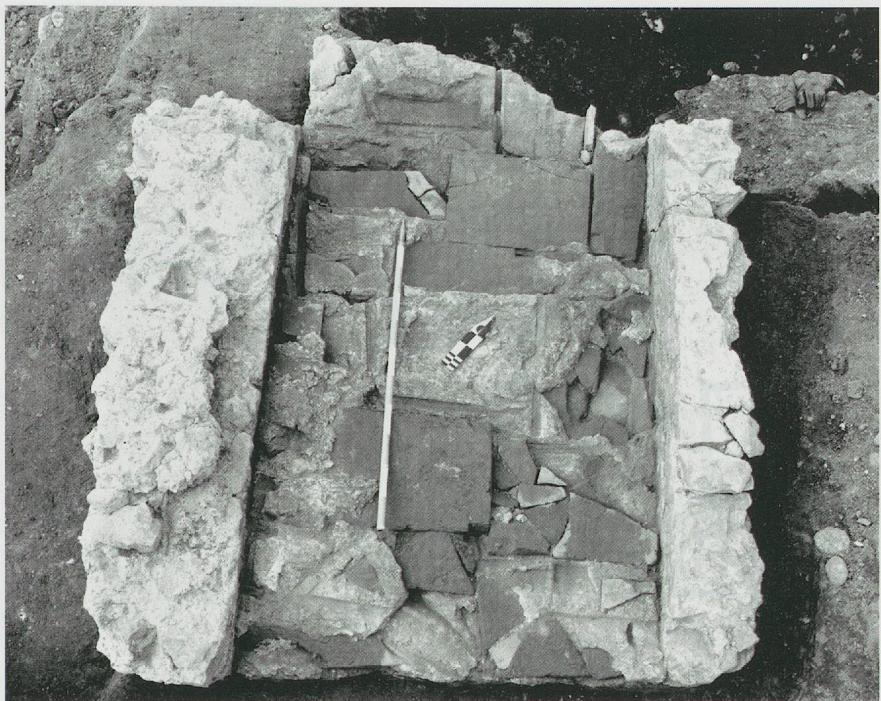
Fig. 190

Avenches, Derrière la Tour. État 4A.
Aile thermale L-M. Le dallage St 90
vu en plan (salle L115).

d'eau chaude transmettait par effet de conduction sa chaleur à l'eau ambiante. Sans pour autant parvenir à identifier son rôle exact, notre massif dallé a pu constituer l'infrastructure d'un pareil dispositif, faisant peut-être office à la fois de support du «samovar» du bassin et de conduit pour celui-ci.

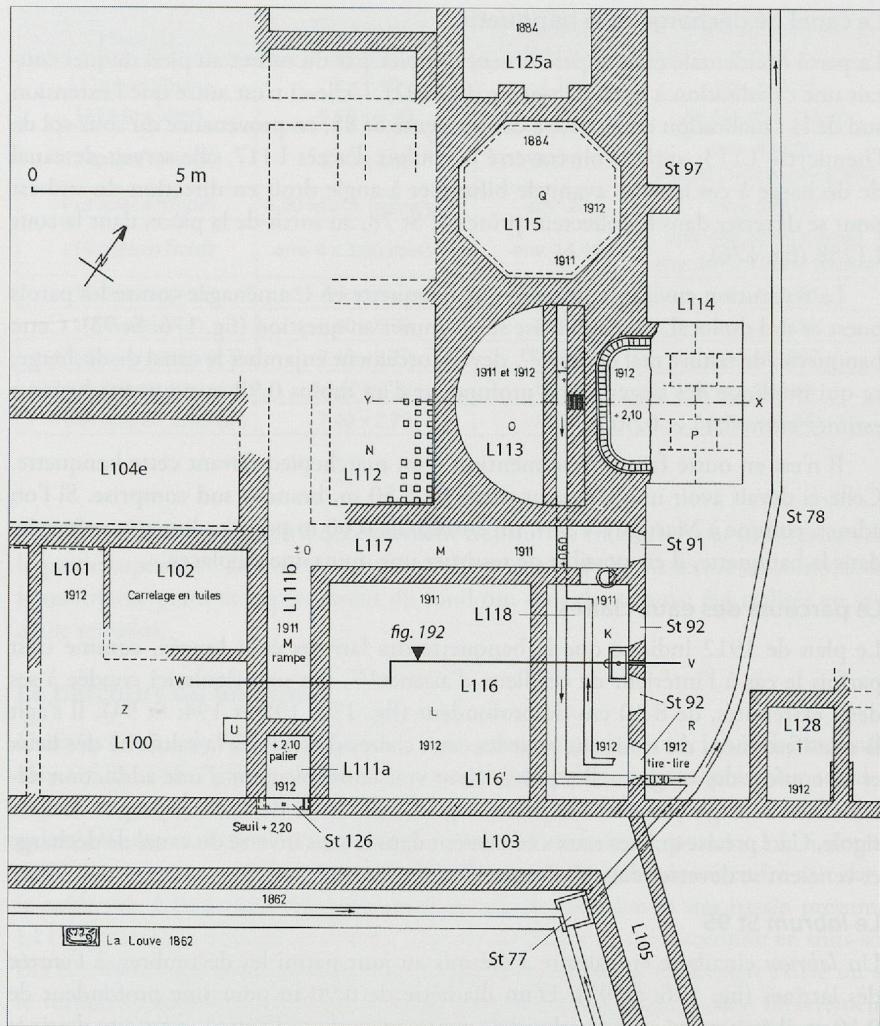
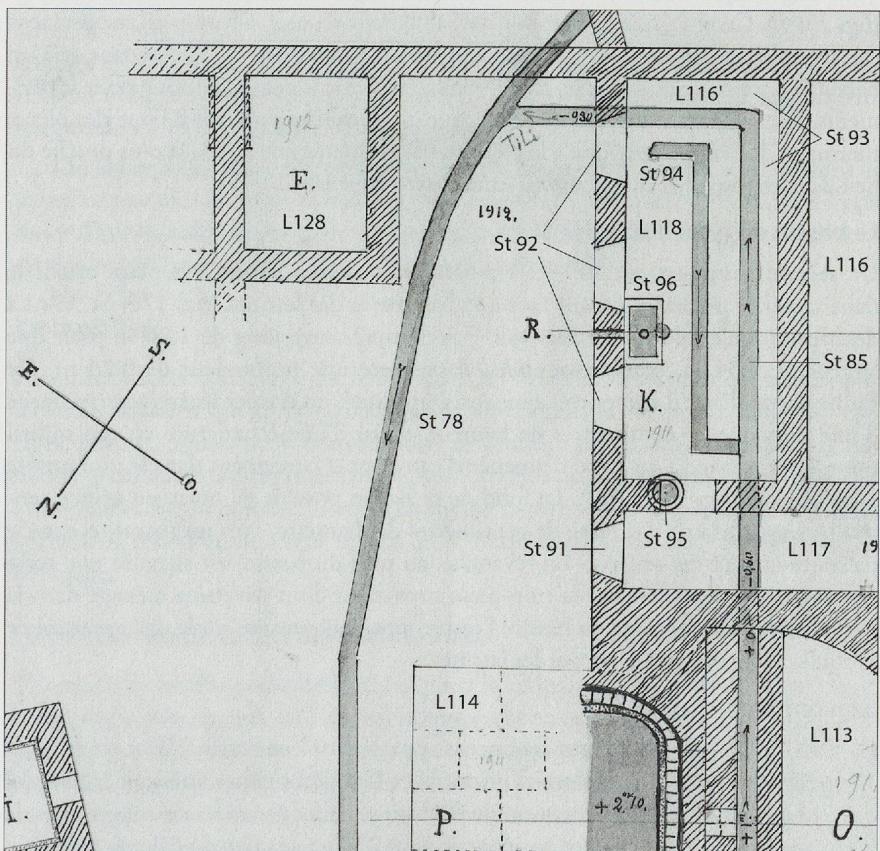
Fig. 195

Avenches, Derrière la Tour.
Aile thermale L-M. Secteur des
latrines L118. Extrait du plan des
fouilles effectuées entre 1862 et 1912,
levé par A. Rosset.

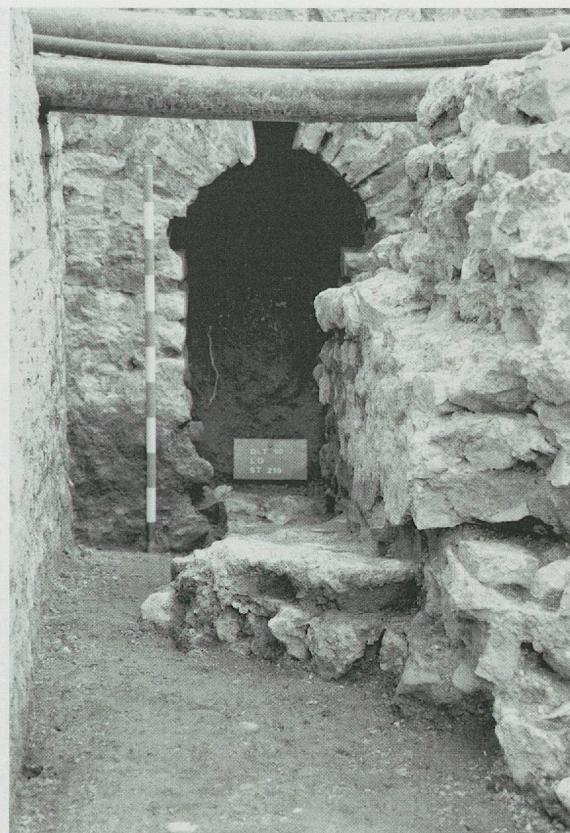
Fig. 198

Avenches, Derrière la Tour. État 4A.
Aile thermale L-M. La canalisation
collectrice St 85 dans les fondations de
l'hémicycle L113.

À l'intérieur de ces remblais subsistaient encore les traces d'une canalisation fouillée en 1911, puis détruite dans la foulée⁹¹ (fig. 23 et 194: O). Accolée au mur de fond du bassin froid L114, cette canalisation traversait de part en part la pièce en demi-lune (fig. 176 et 178: St 85). Avant d'être condamné et obturé par un blocage de mortier de tuileau (fig. 187), le conduit de vidange du bassin, large de 0,50 m, se déversait dans cette canalisation (St 86), qui se prolongeait en direction des latrines L118.

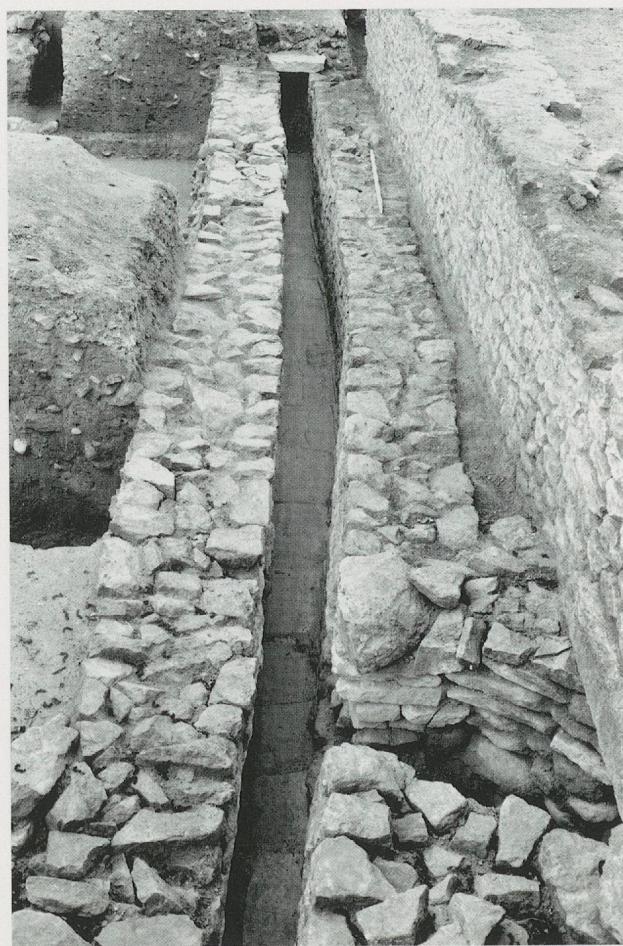
Fig. 200

Avenches, Derrière la Tour. État 4A. Aile thermale L-M. Vue du collecteur principal St 78, en direction du nord-ouest. Au premier plan à droite, la canalisation secondaire St 98.

Son tracé amont oblique s'infléchissait à l'approche du mur de fermeture oriental de la cour L125a (M67), pour le longer intérieurement à partir du bassin froid L114, au pied duquel il courait en direction du nord suivant un tracé plus ou moins rectiligne (fig. 176: St 78). En plus des eaux de la conduite St 85, il récoltait celles d'une canalisation de vidange de pièces de bains du complexe voisin de l'*insula* 7 (fig. 176: St 98). Il est intéressant de relever que cette desserte de locaux, apparemment hors emprise de l'ensemble palatial, a d'emblée été incluse dans le programme d'équipement de la voirie du *balneum* et de la fermeture de sa cour de service (fig. 200).

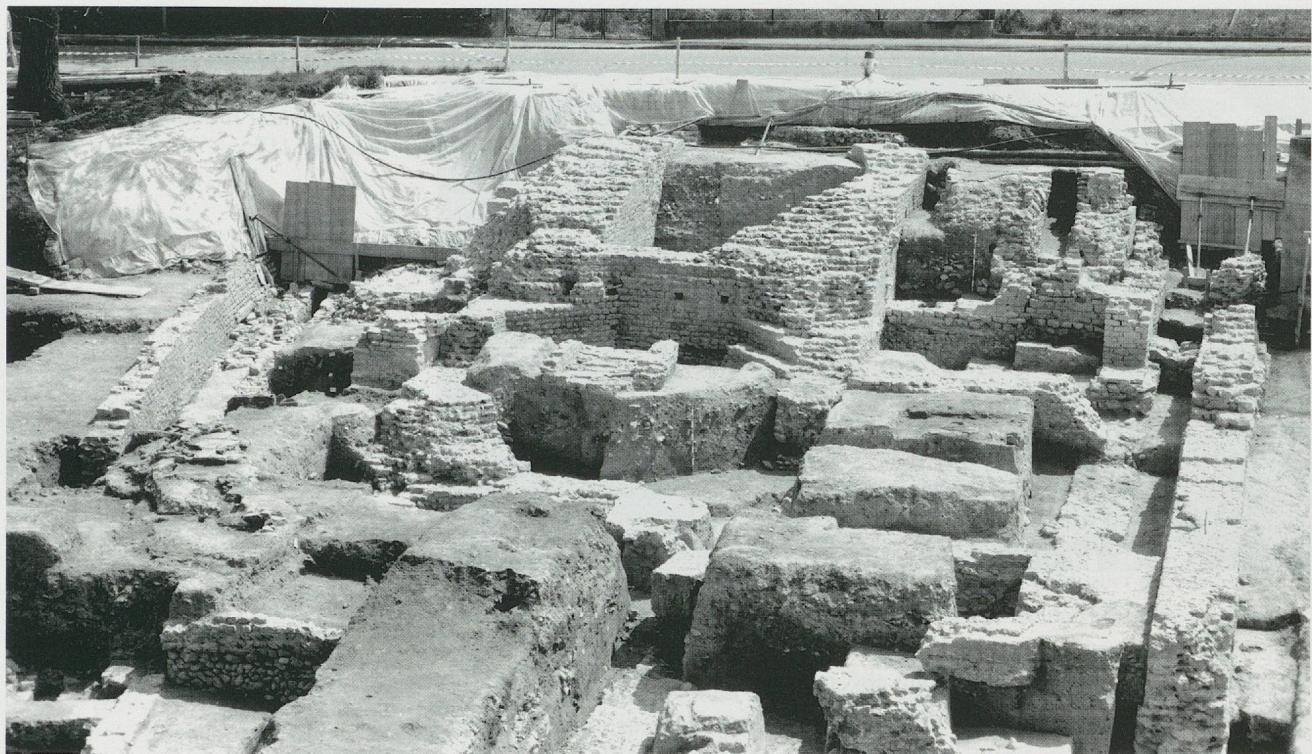
**Fig. 201**

Avenches, Derrière la Tour. État 4A. Aile thermale L-M. Vue générale des locaux de l'aile thermale, en direction du sud-est. À droite, les locaux de service.

Seul le premier local sud L119 est clairement identifié comme la chaufferie en sous-sol du *caldarium* du secteur thermal. La fonction des autres pièces susmentionnées ne peut être précisée en raison de leur mauvais état de conservation consécutif aux fouilles de la fin du XIX^e siècle (fig. 201). Celles-ci ont toutefois épargné certains niveaux d'occupation et quelques traces de réfections et de réoccupation de ces locaux¹³⁸. Leur aménagement sommaire, que trahissent des sols de terre battue simplement chaulés et des restes de crépis à la chaux sans décor, ainsi que leur situation au sein de l'aile les prédestinent à une fonction utilitaire, à l'image de la chaufferie L119.

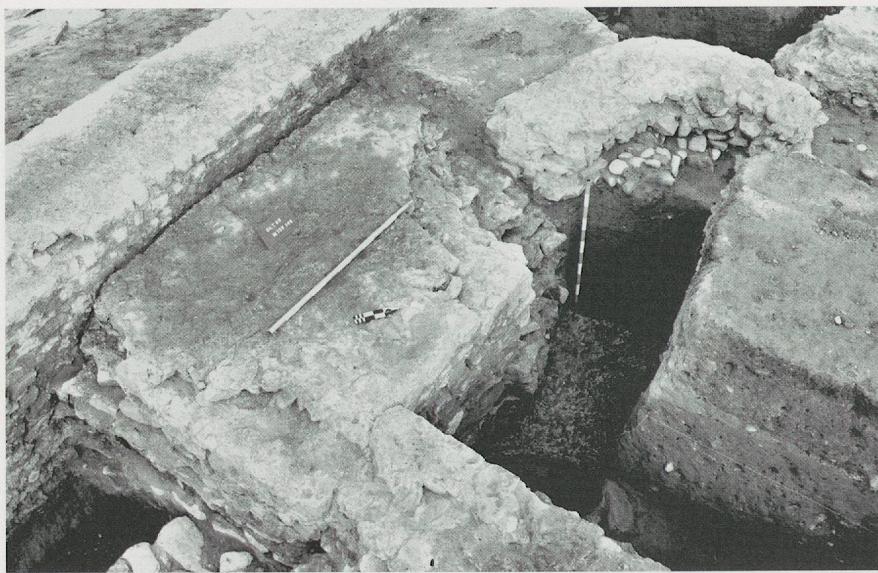
Fig. 202

Avenches, Derrière la Tour. État 4A.
Aile thermale L-M. Massif de
maçonnerie St 104 dans le couloir de
desserte L111c.

Située dans le prolongement de la fermeture nord du *caldarium* L112, la première maçonnerie St 103 pourrait correspondre à un mur de soutènement faisant en même temps office de palier. Le second massif St 104, beaucoup plus imposant (2,50 x 1,70 m), se situait à hauteur du local L122, où il servait de butée aux murs de ce dernier. Ce socle peut être interprété comme l'assise d'un escalier d'une largeur de 1 m, équivalente à celle du corridor L122 (fig. 202).

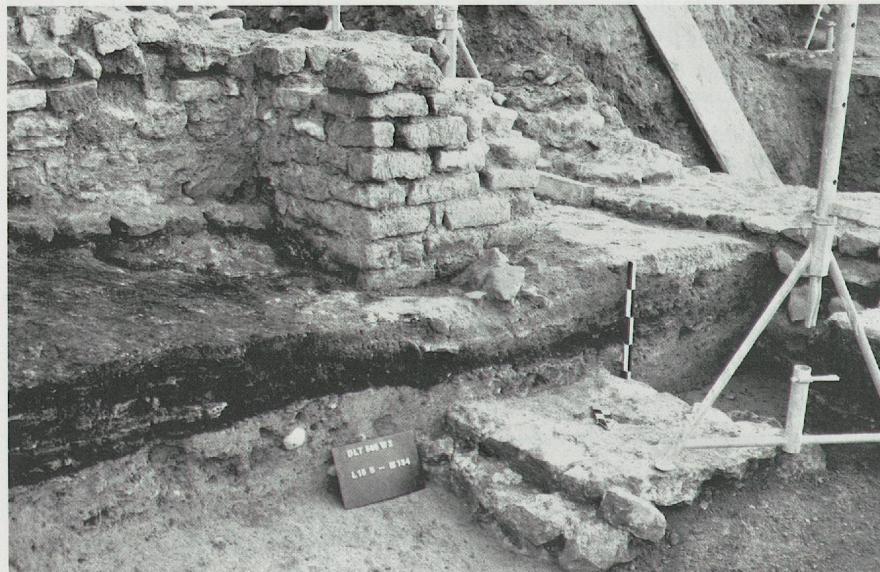
Fig. 203

Avenches, Derrière la Tour. État 4A.
Aile thermale L-M. Seuil d'entrée
(St 105) de la chaufferie L119.

En plus de la dalle St 84, destinée au curage des défournements de l'hypocauste, sont à signaler les traces d'un seuil d'entrée (St 105), sans doute en bois, qui donnait de plain-pied sur le couloir L111c. Son empreinte permet de restituer une baie de 1,50 m de large, encadrée par des socles maçonnés de 0,60 m de section servant d'assise à un épais chambranle ou éventuellement aux piédroits d'une voûte (fig. 203).

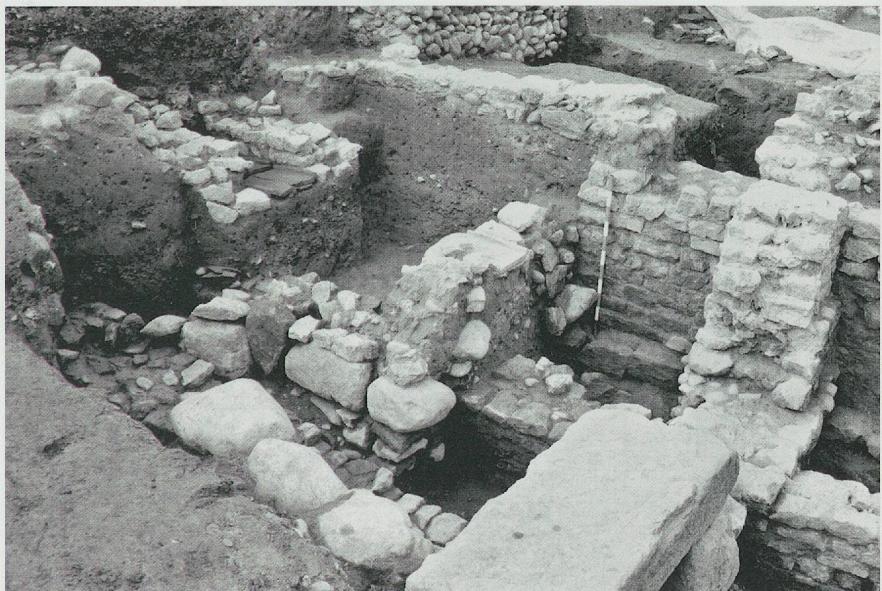
Fig. 204

Avenches, Derrière la Tour. État 4A.
Aile thermale L-M. Vue de l'angle nord
de l'aile (L127).

Curieusement, ce même mur de fermeture a été prolongé au sud, à l'intérieur de l'aile thermale, pour y délimiter un petit local placé au-dessus du tronçon aval de l'égout collecteur St 78 (fig. 176: L127). Confiné dans l'angle nord-est de l'aile, ce local aux vestiges mal conservés (fig. 204) devait communiquer avec la cour de service et son

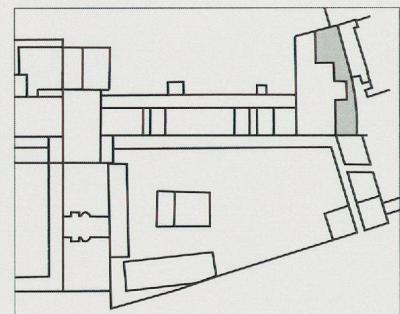
Fig. 205

Praefurnium encadré par un réservoir d'eau froide et une plate-forme d'accès à la chaudière.

Venant buter contre la pile d'angle nord-est St 88 de l'édifice thermal, cet étroit local s'ouvrait à hauteur du socle maçonné St 89 qui en occupait la majeure partie de l'espace. Lié aux fondations du *balneum*, ce massif carré de 2 m de côté, englobait une pile (St 107) et était peut-être destiné à supporter un réservoir d'eau. Celui-ci a pu être flanqué à l'est d'une plate-forme avec escalier, soutenue par les murs du local et permettant d'accéder à une chaudière jouxtant le réservoir supposé (fig. 205).

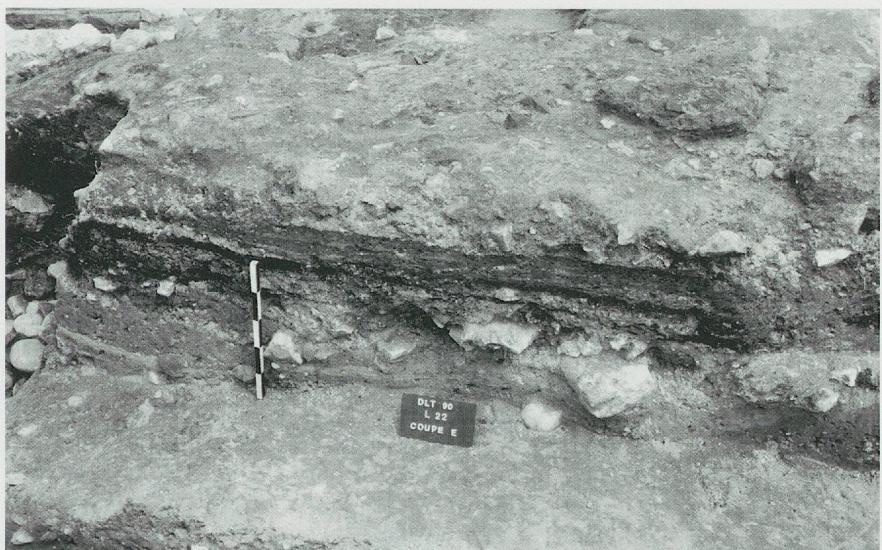
Fig. 206

Avenches, Derrière la Tour. État 4A. Aile thermale L-M. Cour de service L125a. Comblement cendreux du chenal d'évacuation St 109.

Outre les réfactions observées, l'intense activité du foyer St 108 a nécessité la création d'un grand chenal d'évacuation des cendres (fig. 176 et 181: St 109). Probablement alimenté par les eaux pluviales ou le trop-plein du collecteur St 78, ce chenal traversait la cour en oblique (fig. 206), puis se prolongeait dans l'avant-cour L124 à travers une ouverture ménagée dans son mur, pour se déverser au nord de l'aile, en un point non déterminé.
