**Artikel:** Le palais de Derrière la Tour à Avenches : bilan de trois siècles de recherches : chronologie, évolution architecturale, synthèse  
**Autor:** Morel, Jacques / Bujard, Sophie / Castella, Daniel  
**Kapitel:** X: Ultimes réfections et abandon de l'aile thermale : État 4C : premier quart - troisième quart du IIIe siècle ap. J.-C.  
**DOI:** <https://doi.org/10.5169/seals-835796>

## X Ultimes réfections et abandon de l'aile thermique

### État 4C: premier quart – troisième quart du III<sup>e</sup> siècle ap. J.-C.

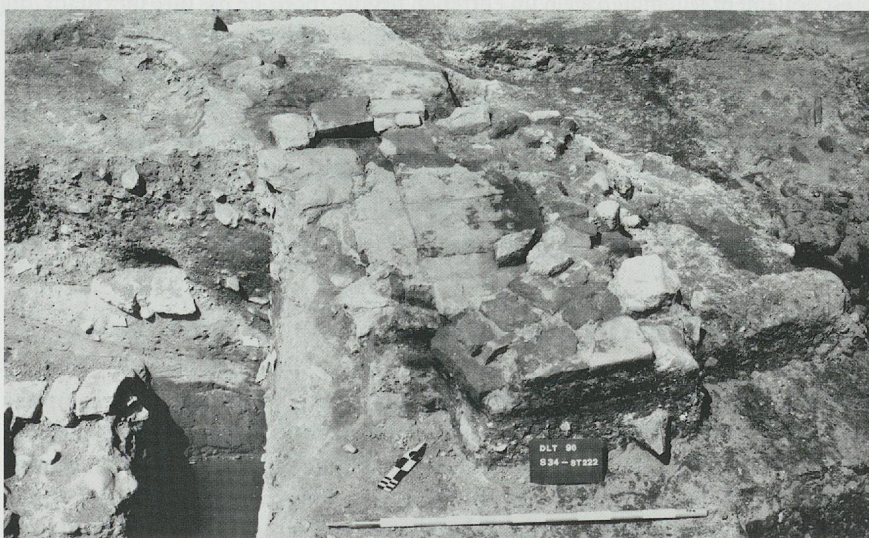
Fig. 213

Avenches, Derrière la Tour. État 4C.  
Aile thermique L-M. Cour de service  
L125a. Réfection du foyer St 110  
(St 110b).

- Parallèlement, le foyer excentré St 110a a subi une importante réfection et a été doté d'un nouveau dallage et d'une niche (fig. 213). Son agrandissement vers le sud l'a placé à la hauteur du local technique L126 dont il a pu compléter l'équipement (fig. 211: St 110b). À la périphérie de ce foyer, le sol en tuileau de la cour a fait place à une aire en terre battue.

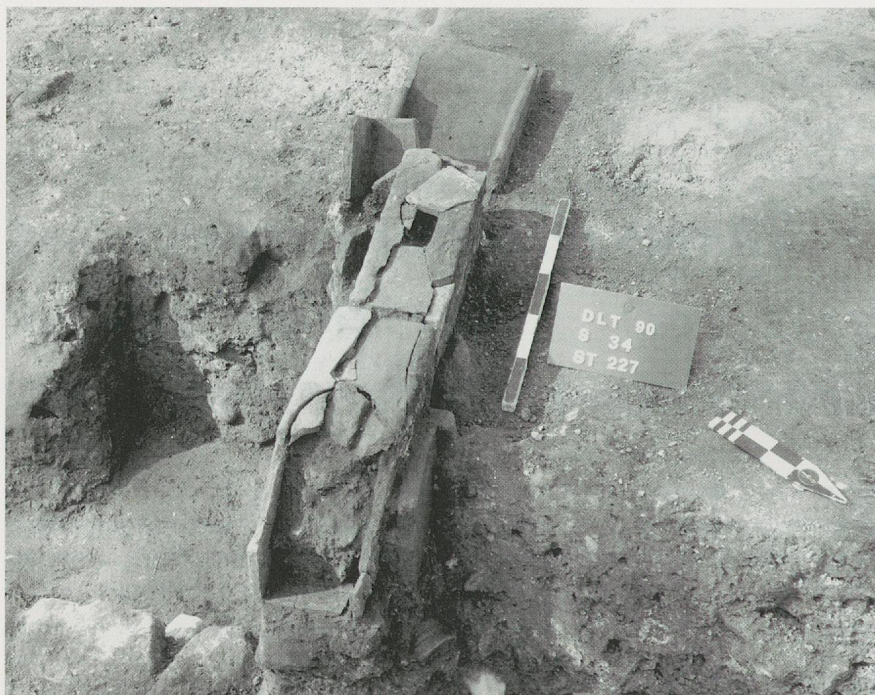
**Fig. 214**

Avenches, Derrière la Tour. État 4C.  
Aile thermale L-M. Cour de service  
L125a. Coulisse St 111 constituée de  
tubuli et de fragments de tegulae.

- Une petite rigole sommaire, composée de fragments de *tegulae* et de *tubuli* entiers, a été aménagée à l'intérieur des couches d'occupation précédentes (fig. 211: St 111); partant du pied du massif encadrant la salle octogonale L115, elle se dirigeait vers l'égout collecteur St 78 qu'elle surplombait et dans lequel elle devait se déverser par un conduit oblique ou vertical non conservé. Cette canalisation secondaire a peut-être été rajoutée pour récolter les eaux pluviales lors d'une réfection de toiture du *balneum* (fig. 214).
