Zeitschrift:	Cahiers d'archéologie romande
Herausgeber:	Bibliothèque Historique Vaudoise
Band:	118 (2010)
Artikel:	Le palais de Derrière la Tour à Avenches : étude des éléments de construction, de décor et du mobilier
Autor:	Castella, Daniel / Pury-Gysel, Anne de / Amrein, Heidi
Kapitel:	XV: Les placages de marbre
DOI:	https://doi.org/10.5169/seals-835678

XV *Les placages de marbre*

Corinne Morier-Genoud

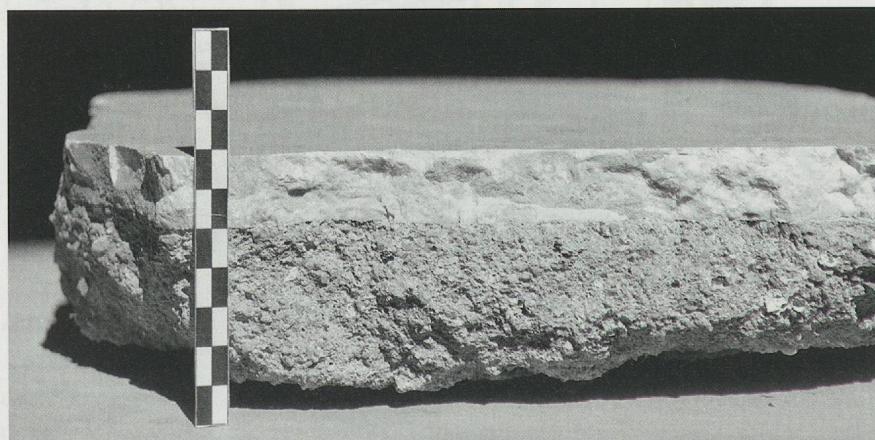
Fig. 25

Fragment de plaque (n°2) sur mortier de tuileau.

Pour les placages de paroi, les artisans ont mis au point plusieurs systèmes de fixation. De nombreux fragments portent encore des traces de mortier de tuileau. Le n° 2 a même conservé une couche d'environ 5 à 7 cm d'épaisseur (fig. 25). La surface arrière de mortier de tuileau est plane, mais non lissée. Aucune empreinte de moellan n'est visible; il semble donc qu'il ne s'agisse pas de la couche qui était en contact avec le mur, mais plutôt d'une couche intermédiaire. Nous ne sommes donc probablement pas en présence de la totalité de l'accrochage, manque une première couche qui devait être appliquée directement sur le mur. L'emploi de mortier de tuileau est bien attesté; il a l'avantage sur le mortier blanc de sécher plus rapidement. Des fragments de céramique, ou encore de marbre, étaient parfois insérés dans la dernière couche de mortier, afin de niveler la surface, et peut-être aussi pour régulariser les variations d'épaisseur de certaines plaques (fig. 26).

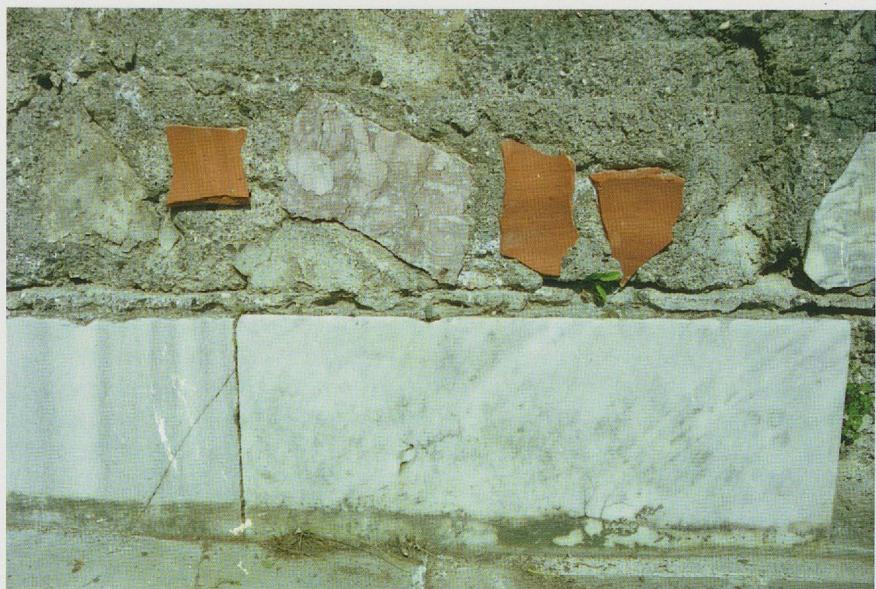
**Fig. 27**

Bandeau de séparation en place et en coupe. Ostie, Domus de la Fortune Arnonaria (V, II, 8).

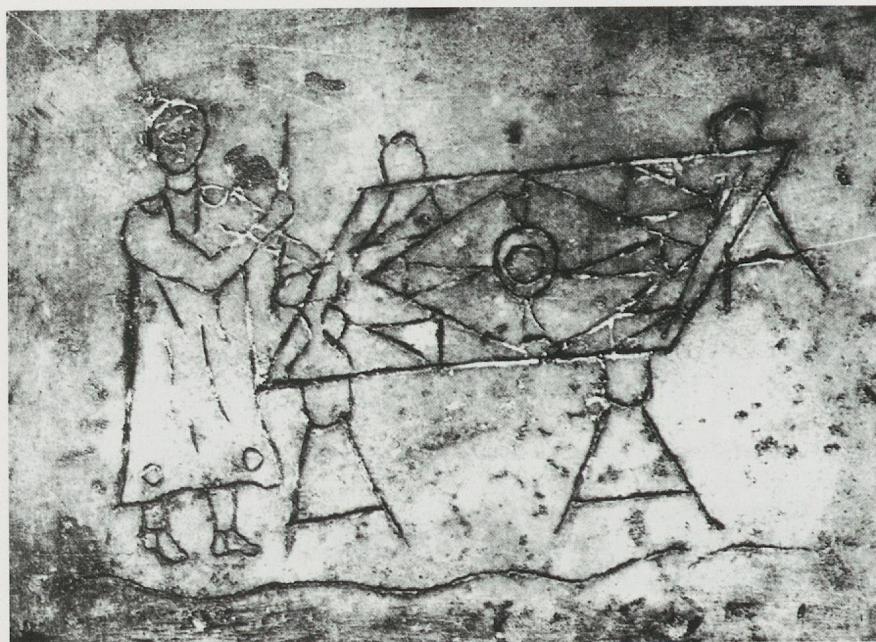
Fig. 28

Stèle de marbrier – Rome, Museo Nazionale Romano.

Certaines plaques présentent un décor mouluré (nos 7-26) pour lequel il est difficile de savoir si celui-ci était réalisé avant ou après la pose des plaques contre la paroi. Une stèle de marbrier favorise cependant la première hypothèse (fig. 28). Un homme, un outil à la main (est-ce une pointe ?), se tient debout devant une plaque de marbre. Celle-ci est posée sur une sorte de chevalet, formé par quatre pieds non reliés entre eux. Un motif géométrique y est gravé. Cependant, cette technique de travail n'en exclut pas forcément d'autres. La technique d'un décor mouluré peut également se réaliser de deux manières: soit chaque motif est figuré seul sur une plaque, comme à Ostie, au Nymphée des *Erotes* (fig. 29), soit une même plaque reçoit deux ou plusieurs motifs juxtaposés (fig. 30). En ce qui concerne les plaques moulurées de *cipollino*, il est impossible, en raison de leur fragmentation, de définir le mode de travail appliqué.

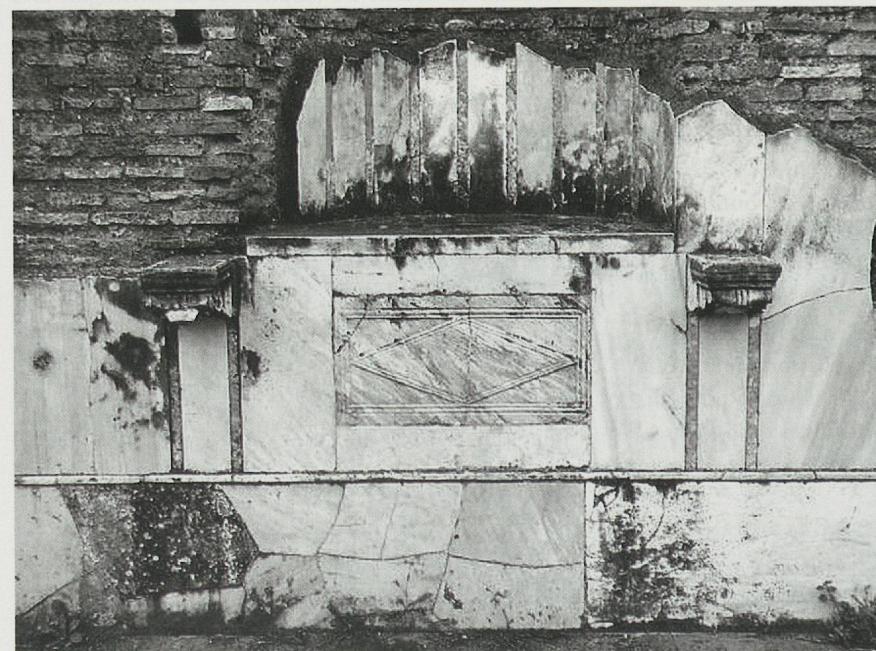
Fig. 29

Plaque à la face visible sculptée. Ostie, Nymphée des Eroses (IV, IV, 1).

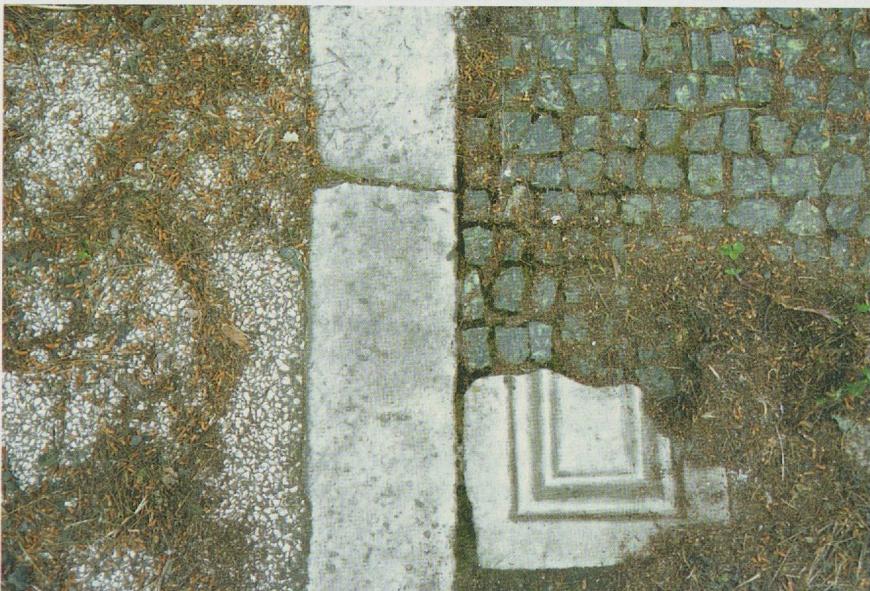
Fig. 31

Plaque moulurée, récupérée et insérée dans un tessellatum. Ostie, Thermes du Philosophe (V, II, 7).

Les plaques moulurées de *cipollino* présentent des signes évidents de remploi. La majorité des fragments conserve des restes de canaux de scie sur une ou plusieurs tranches. La fonction de l'élément en tant que plaque a été conservée; cependant, la fonction décorative de celles-ci semble avoir été obbligée. Ces plaques moulurées ont pu alors être simplement insérées, de manière plus ou moins hétéroclite, dans un pavement, comme aux thermes du Philosophe à Ostie (fig. 31), ou dans une composition de paroi dans une *domus* (IV, III, 4) de la même ville (fig. 32).

Après cette première utilisation sous forme de placage de paroi mouluré, ces plaques ont été recoupées pour être réutilisées sous une autre forme et peut-être insérées sur une composition de paroi comme à Ostie (fig. 32), ou encore dans un pavement (fig. 31 et 44). Il est intéressant de remarquer que dans ces deux derniers exemples, les éléments ont été utilisés avec la face moulurée fonctionnant comme une face supérieure, ce qui n'est pas pratique en raison de l'accumulation des poussières à l'intérieur des moulures. Pour les éléments de *Derrière la Tour*, les bords sciés présentent une inclinaison qui incite à considérer la face sculptée comme face inférieure, à l'exception du fragment n° 11, à moins qu'il ne s'agisse de déchets de taille.

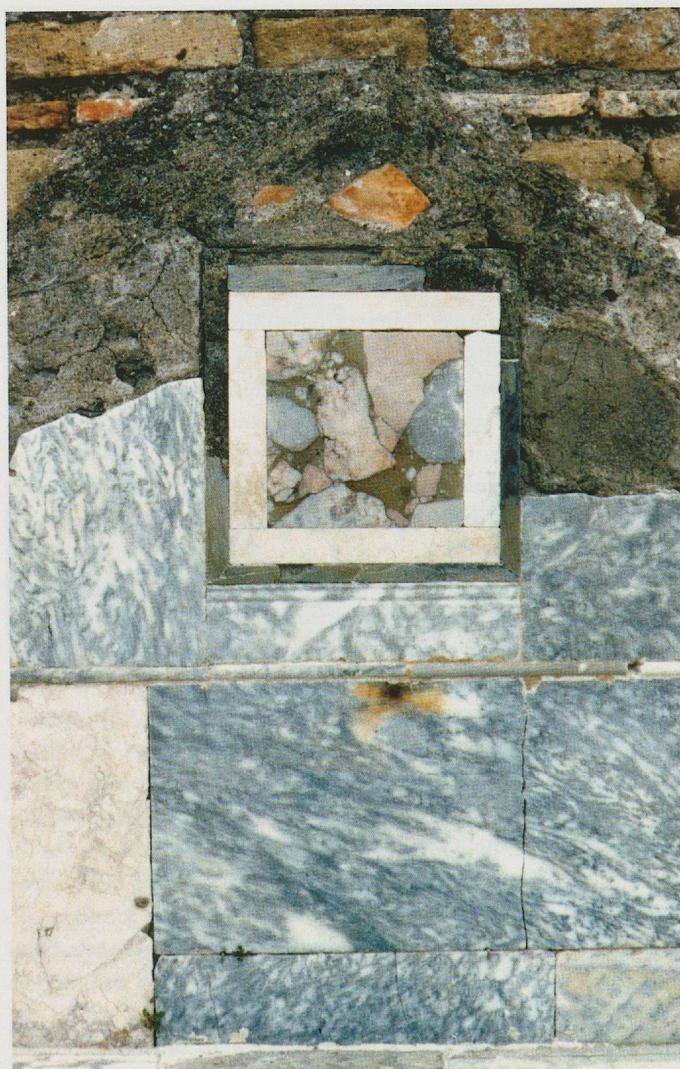
Fig. 32

Plaque moulurée, récupérée et insérée dans un placage de paroi. Ostie, Domus (IV, III, 4).

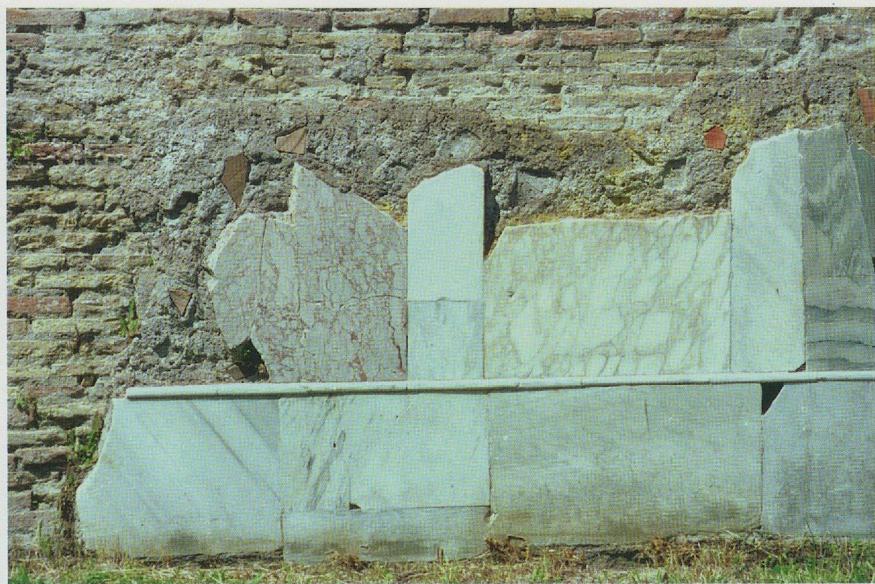
Fig. 35

Paroi plaquée. Ostie, Domus de la Fortuna Annonaria (V, II, 8).

Composés d'éléments de calcaire tels que plaques lisses, bandeaux de séparation, corniches et cimaises, ils recouvrent les parois d'une manière linéaire simple. Il est facile d'imaginer, à l'image de la *domus* de la *Fortuna Annonaria* d'Ostie (fig. 35), une composition claire et sobre sous la forme d'orthostates de calcaire urgonien bordés en partie basse de petites plaques d'environ 40 cm de hauteur, surmontées d'un bandeau de séparation de section arrondie (fig. 36). Les parties hautes n'étant que rarement

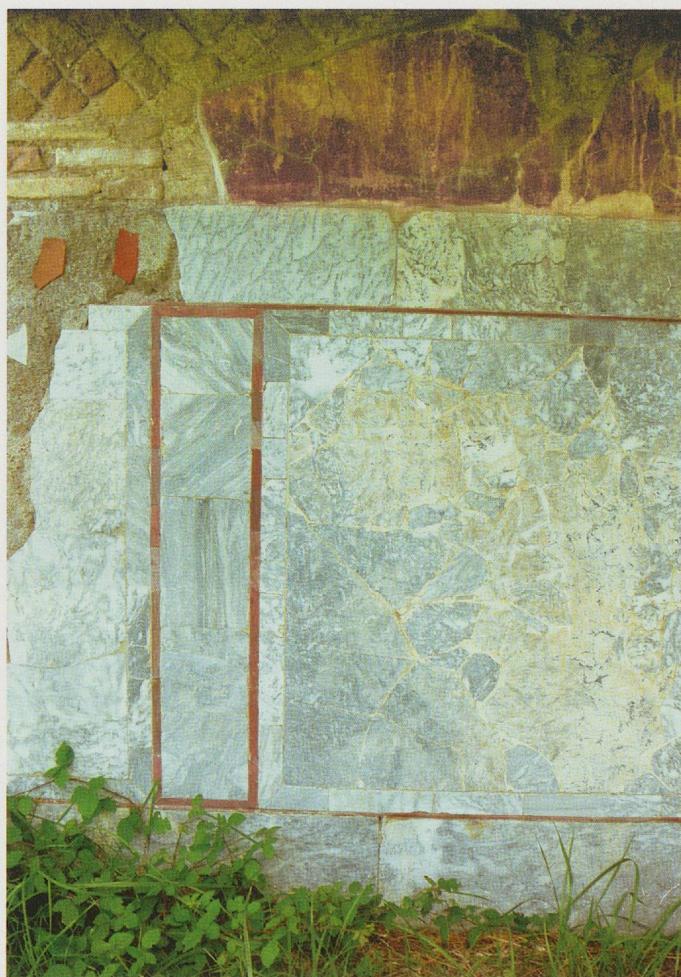
Fig. 37

Paroi plaquée en zones basse et médiane et recouverte de peinture murale en zone haute. Ostie, Cortile de Dionysos (IV, V, 7).

conservées, il est difficile d'en proposer une restitution pertinente. D'autres plaques lisses ont pu y prendre place après une corniche, ou encore un registre supérieur de peinture murale comme cela est encore visible dans le couloir de Dionysos à Ostie (fig. 37).

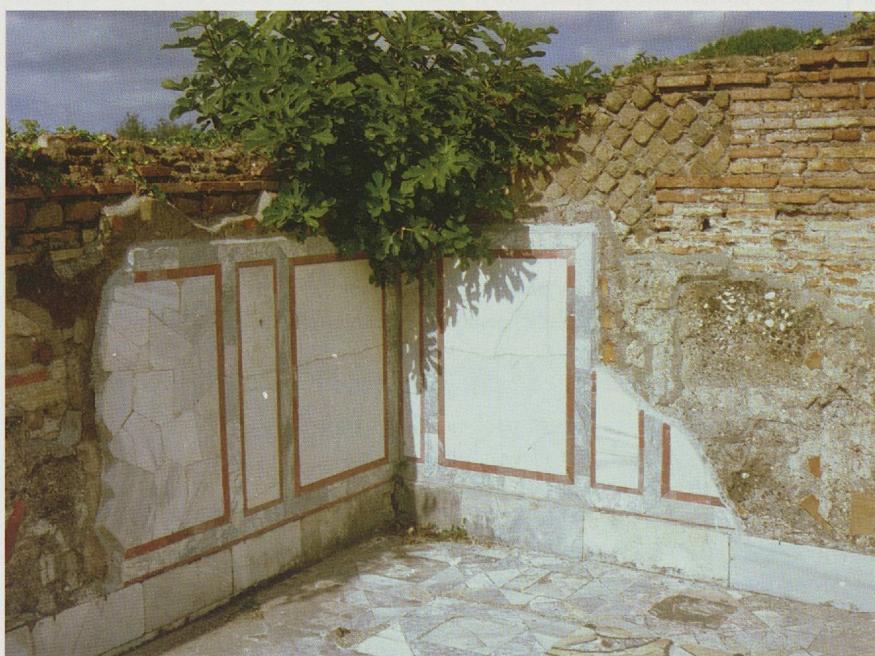
Fig. 38

Paroi portant de grands orthostates encadrés de bandeaux. Ostie, Domus d'Amour et Psyché (I, XIV, 5).

Pour les éléments de marbres colorés d'*opus sectile*, il est difficile de recomposer les divers ensembles en raison du manque d'homogénéité que certaines compositions peuvent révéler. Ici, la rareté du matériel nous incite à beaucoup de prudence. Sur la base de quelques exemples connus à Ostie (fig. 38, par exemple), et souvent

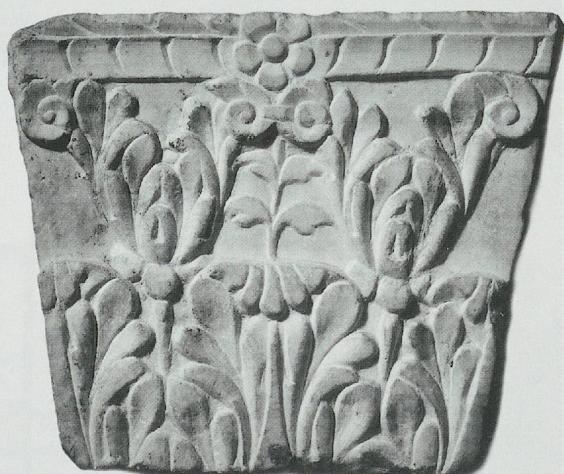
**Fig. 42**

Chapiteau de pilastre en marbre de Paros (insula 57). Hauteur 23.8 cm. MRA, inv. 1823/234.

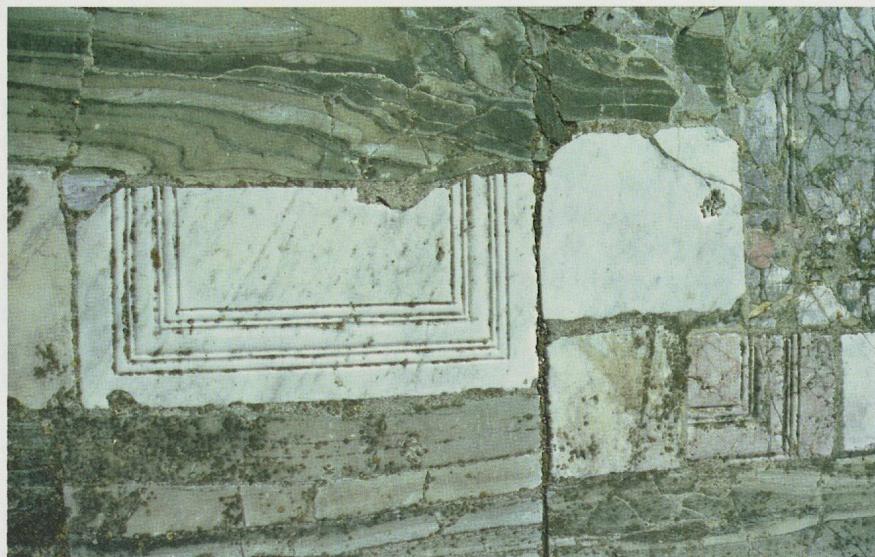
Fig. 44

Réutilisation de plaques moulurées. Ostie, thermes de la Porte marine (IV, X, 1-2).

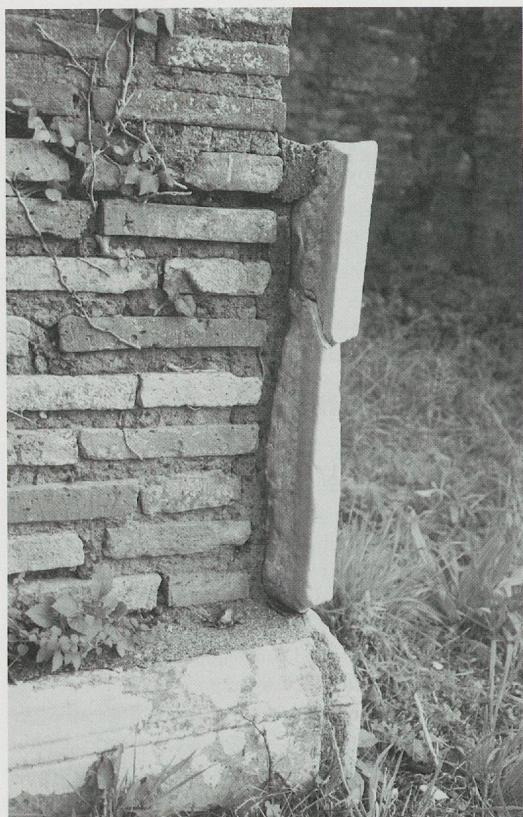
Fig. 46

Angle de paroi plaquée. Ostie, Temple rond (I, XI, 1).

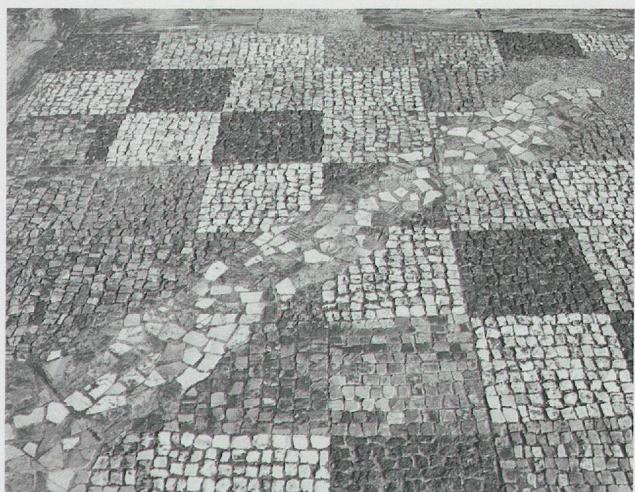
- 55 Fragment d'*opus segmentatum*. Cet élément de sol est composé de douze petits fragments de calcaire urgonien (provenant probablement de plaques récupérées) de formes irrégulières, de dimensions moyennes de 1,5 cm sur 3,0 cm et disposés de façon à être plus ou moins jointifs, sur une importante couche de mortier blanc d'une épaisseur minimale de 12,5 cm. Contrairement au schéma traditionnel de pose de la mosaïque, les fragments ont ici été intégrés, non pas sur un lait de chaux qui permet un assemblage précis de par sa fluidité, mais directement dans la couche de mortier. Celui-ci se compose de gravier mélangé à de la chaux, ainsi que de quelques nodules et fragments de tuileau. Ces différentes remarques attestent la qualité médiocre de ce pavement et son emplacement en un lieu non humide, probablement à l'étage. Ce type de pavement se retrouve à Ostie, dans les thermes de la Porte Marine (IV, X, 1-2) où la pose d'une canalisation pour un bassin au III^e ou IV^e siècle a entraîné le creusement d'une tranchée dans la mosaïque de sol. Lors de la réfection, les ouvriers ont rempli la lacune, non pas avec les tesselles récupérées, mais avec de petits éclats de plaques de marbres colorés lisses et moulurés, disposés irrégulièrement (fig. 47). Inv. 89/7537-4.

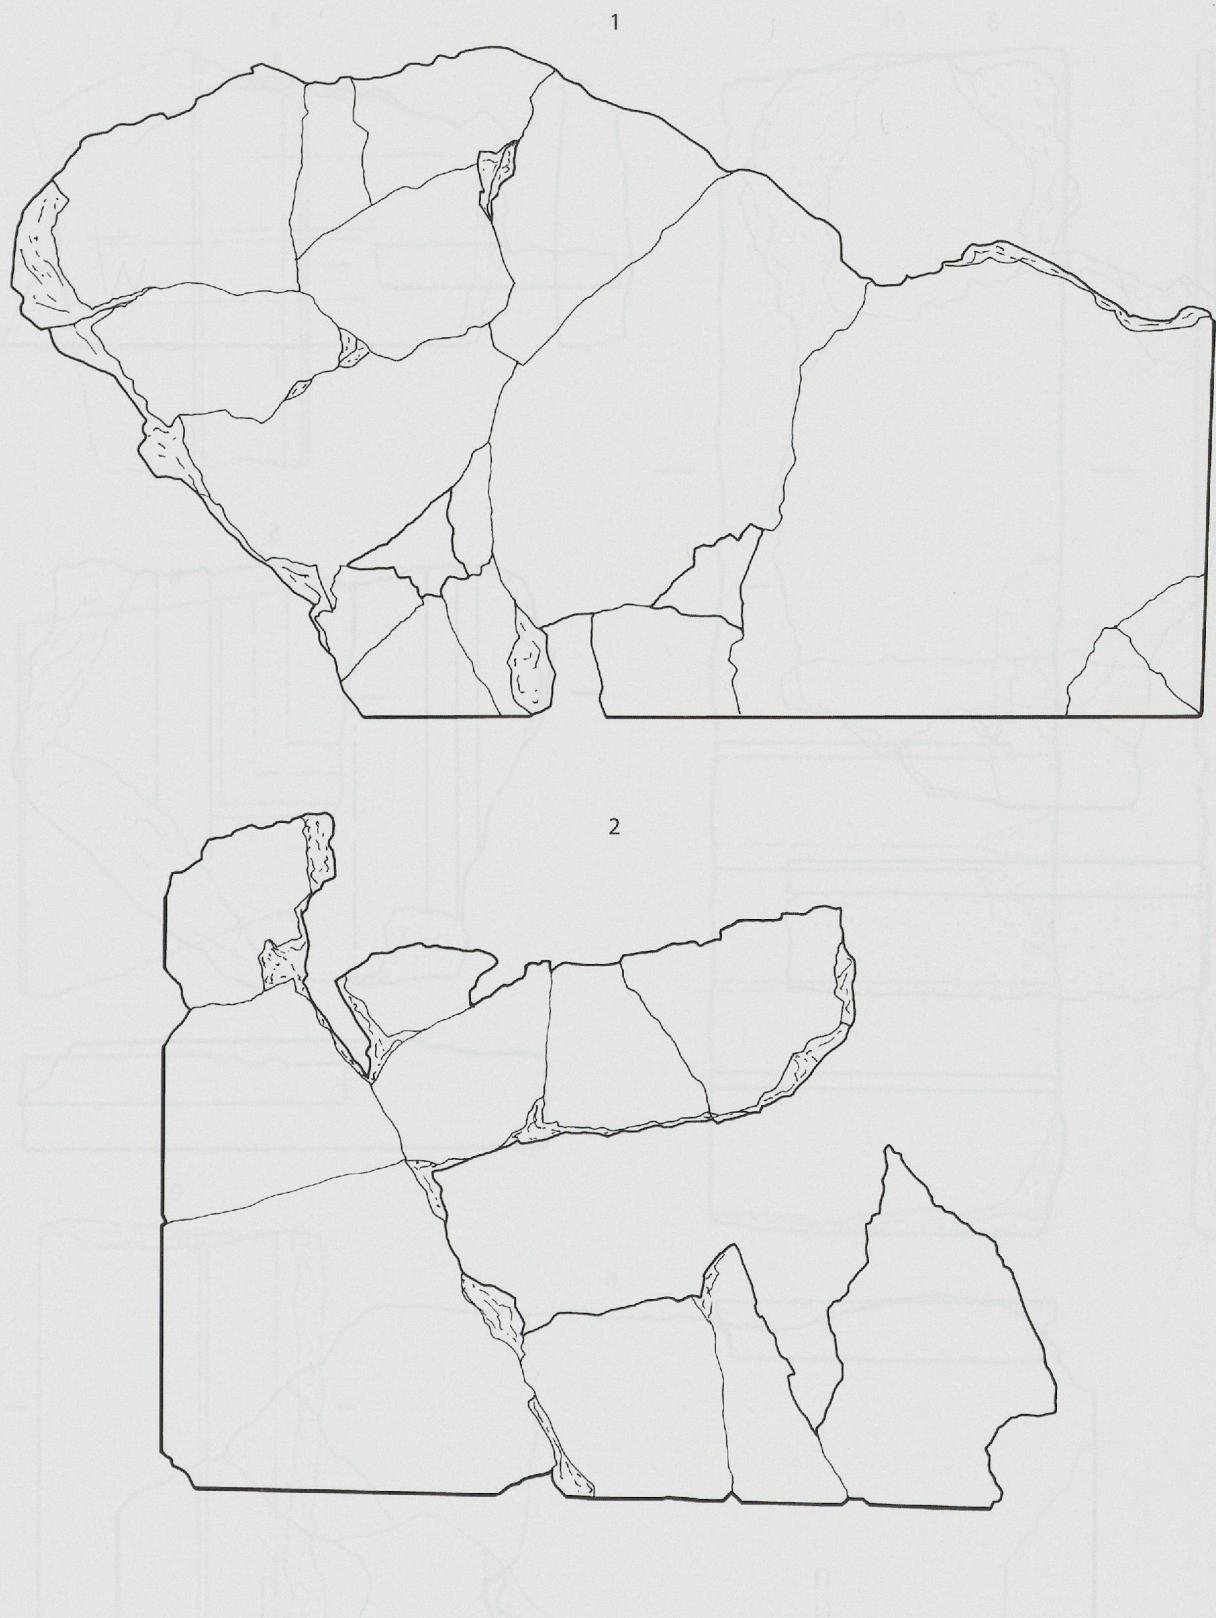
Fig. 49. Les placages.

1-2 : plaques lisses. *Calcaire urgonien*.

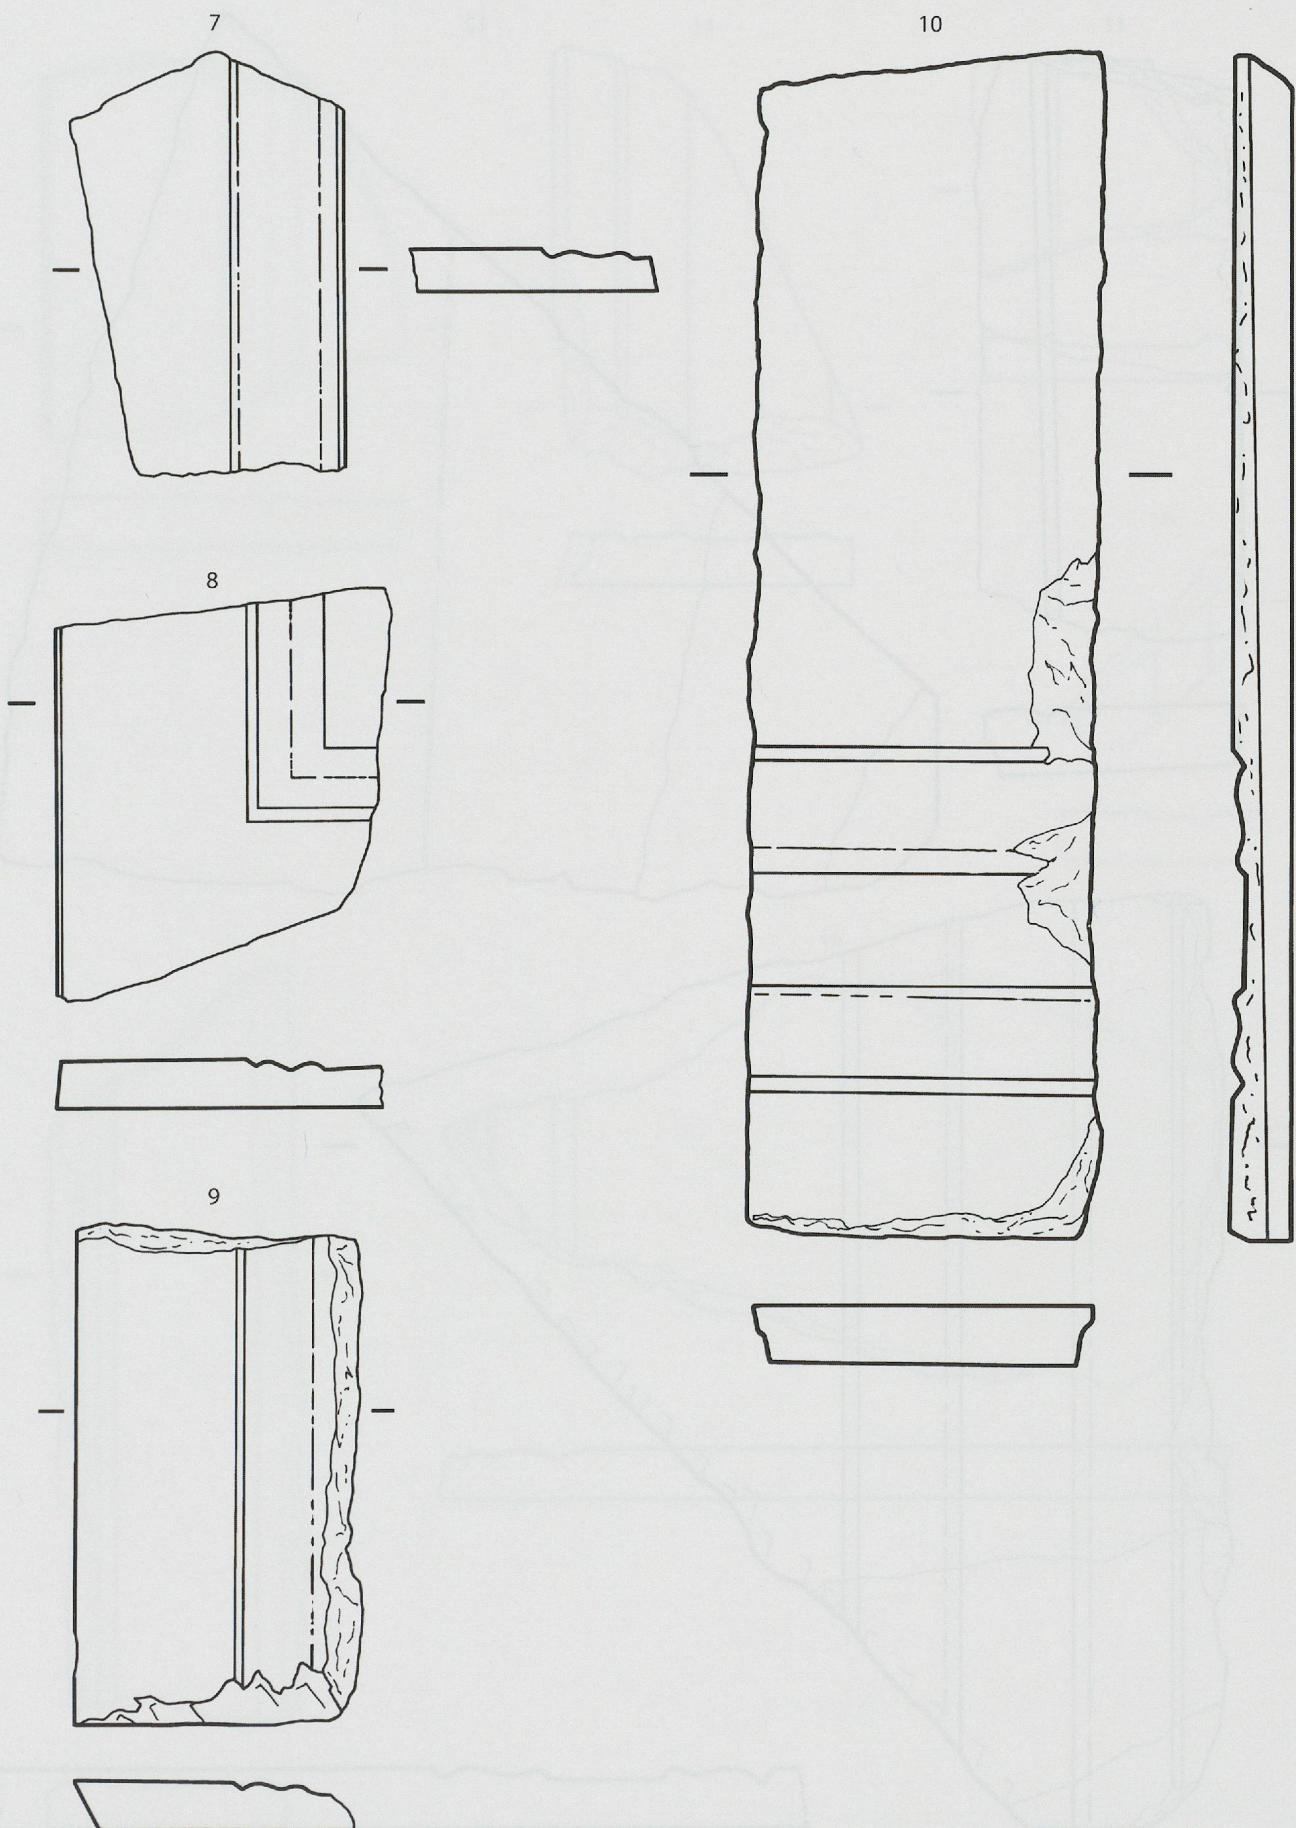
Fig. 51. Les placages.

7-10 : orthostates moulurées. Cipollino.

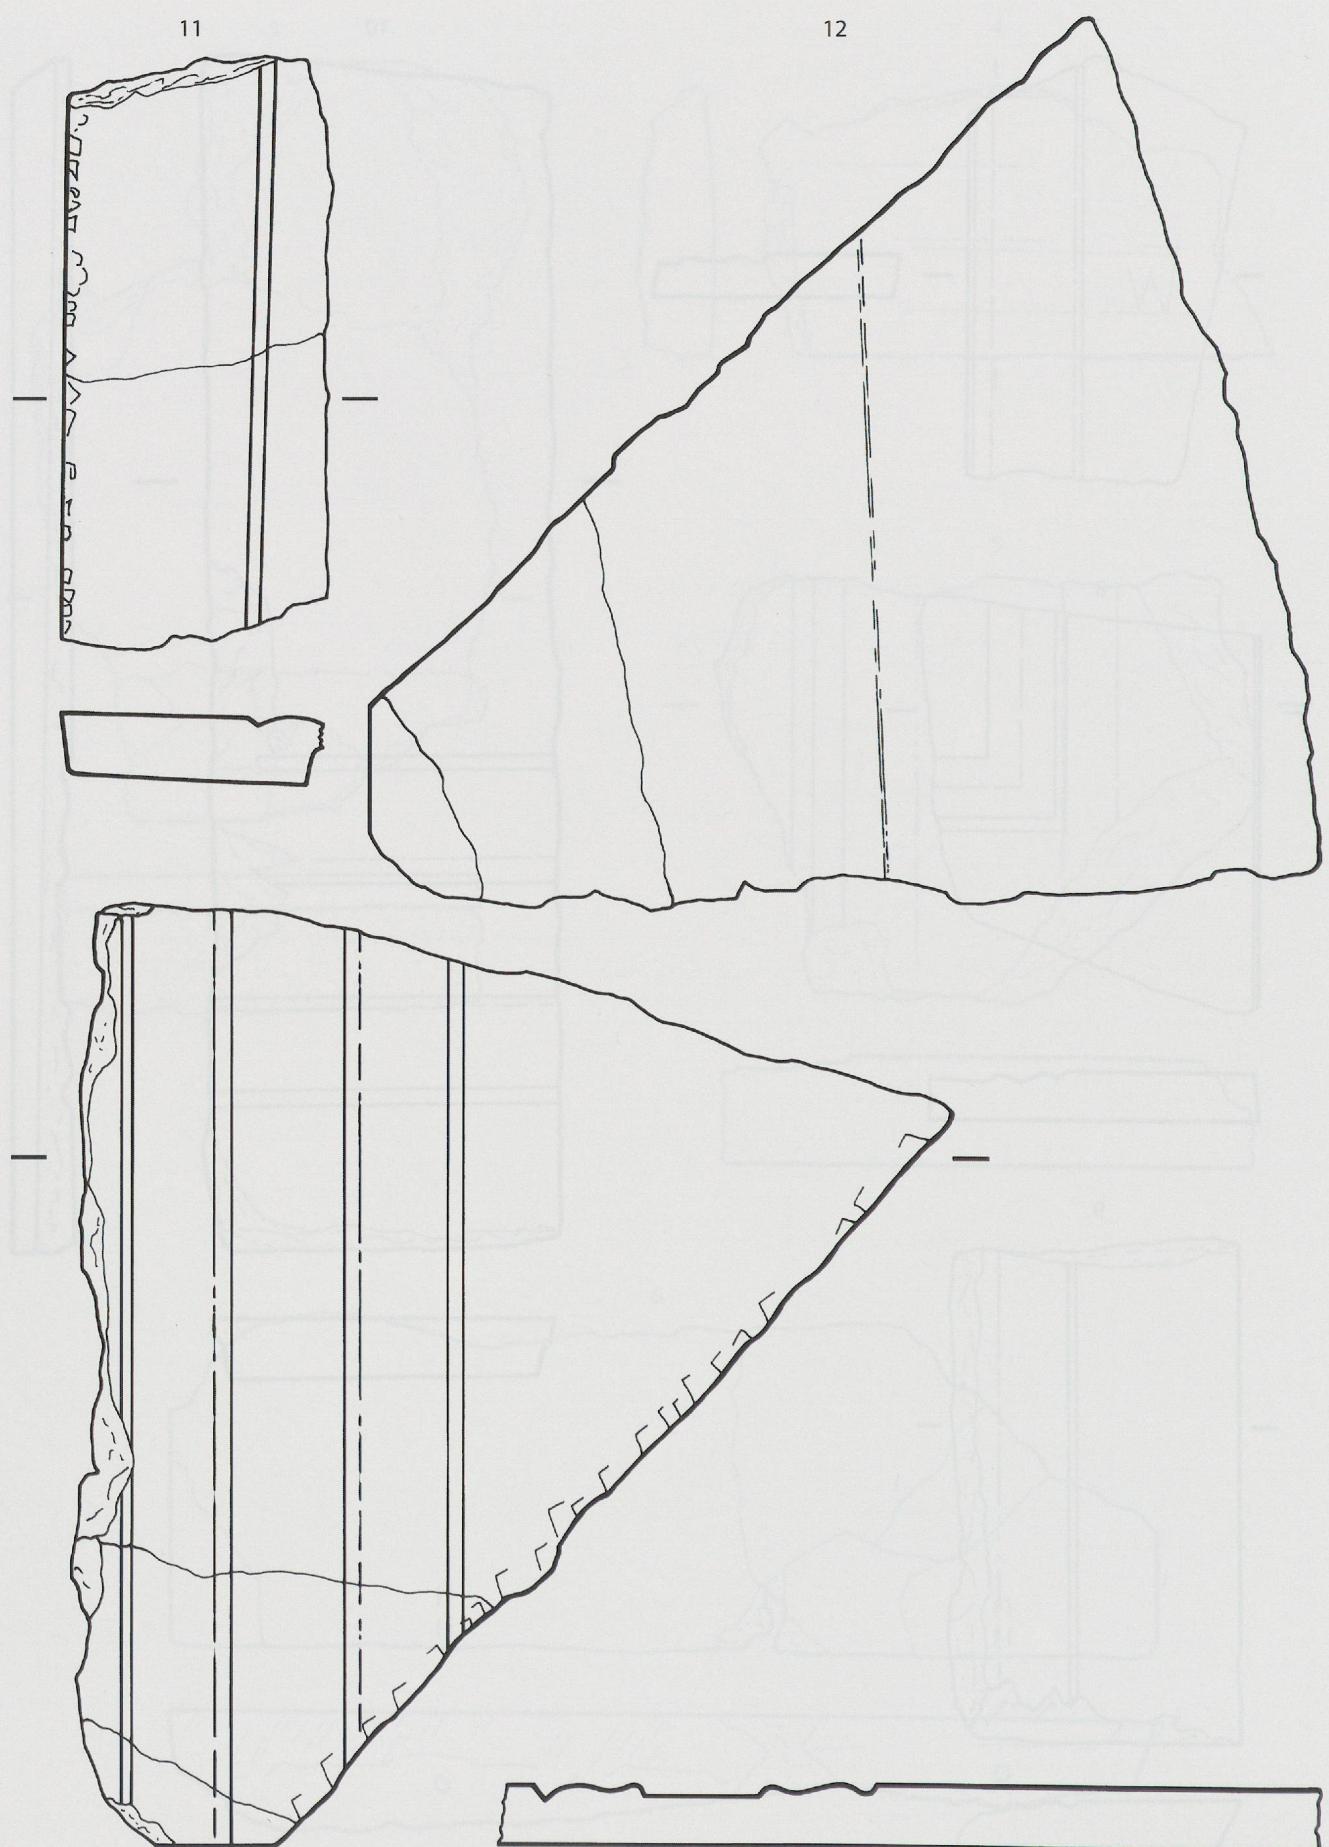
Fig. 52. Les placages.

11-12 : orthostates moulurées. Cipollino.

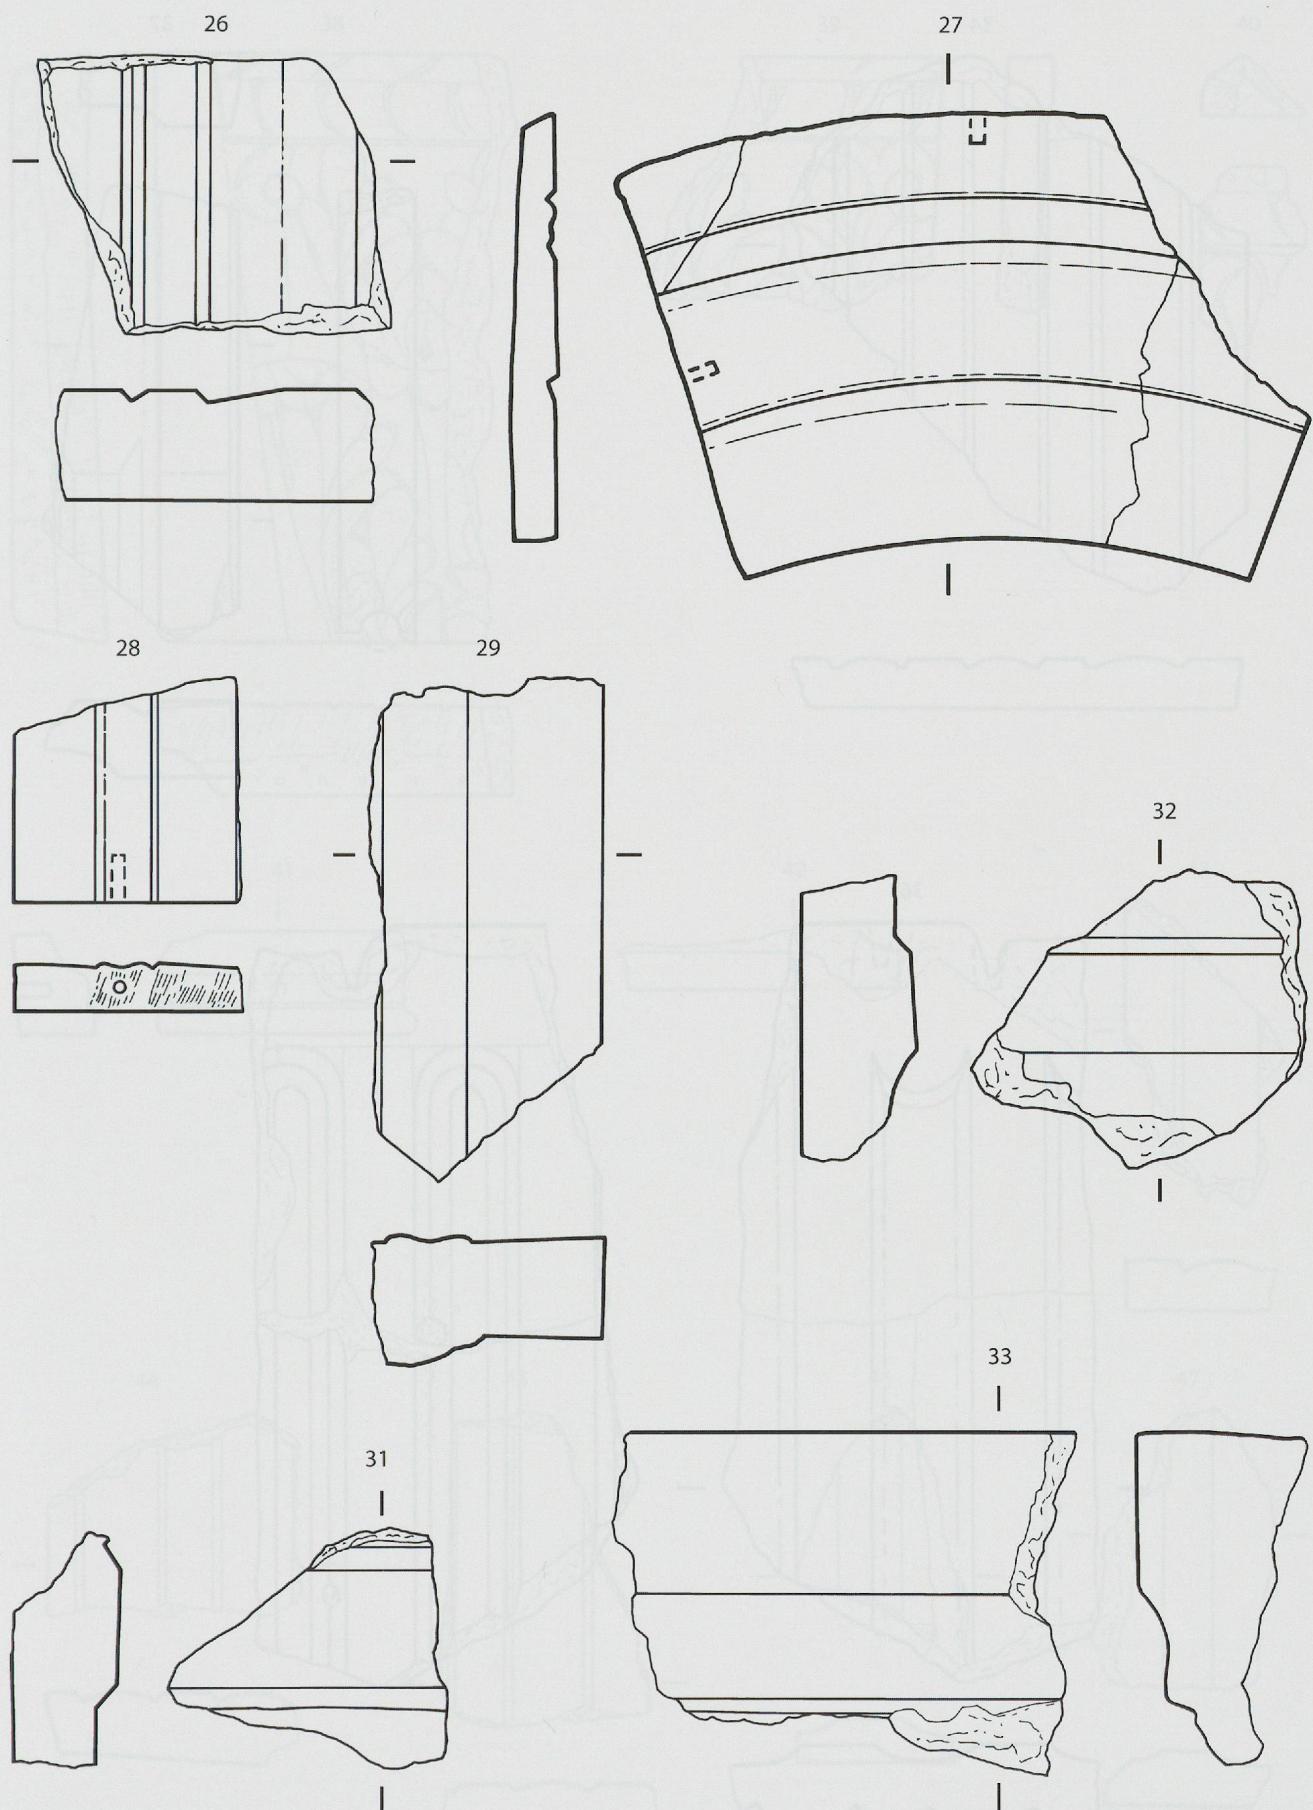
**Fig. 55. Les placages.**

26 : plaque à moulure rectiligne ; 27-33 : éléments moulurés particuliers. 27-28 : breccia di Settebasi ;
29 : marbre blanc ; 31-33 : calcaire urgonien.

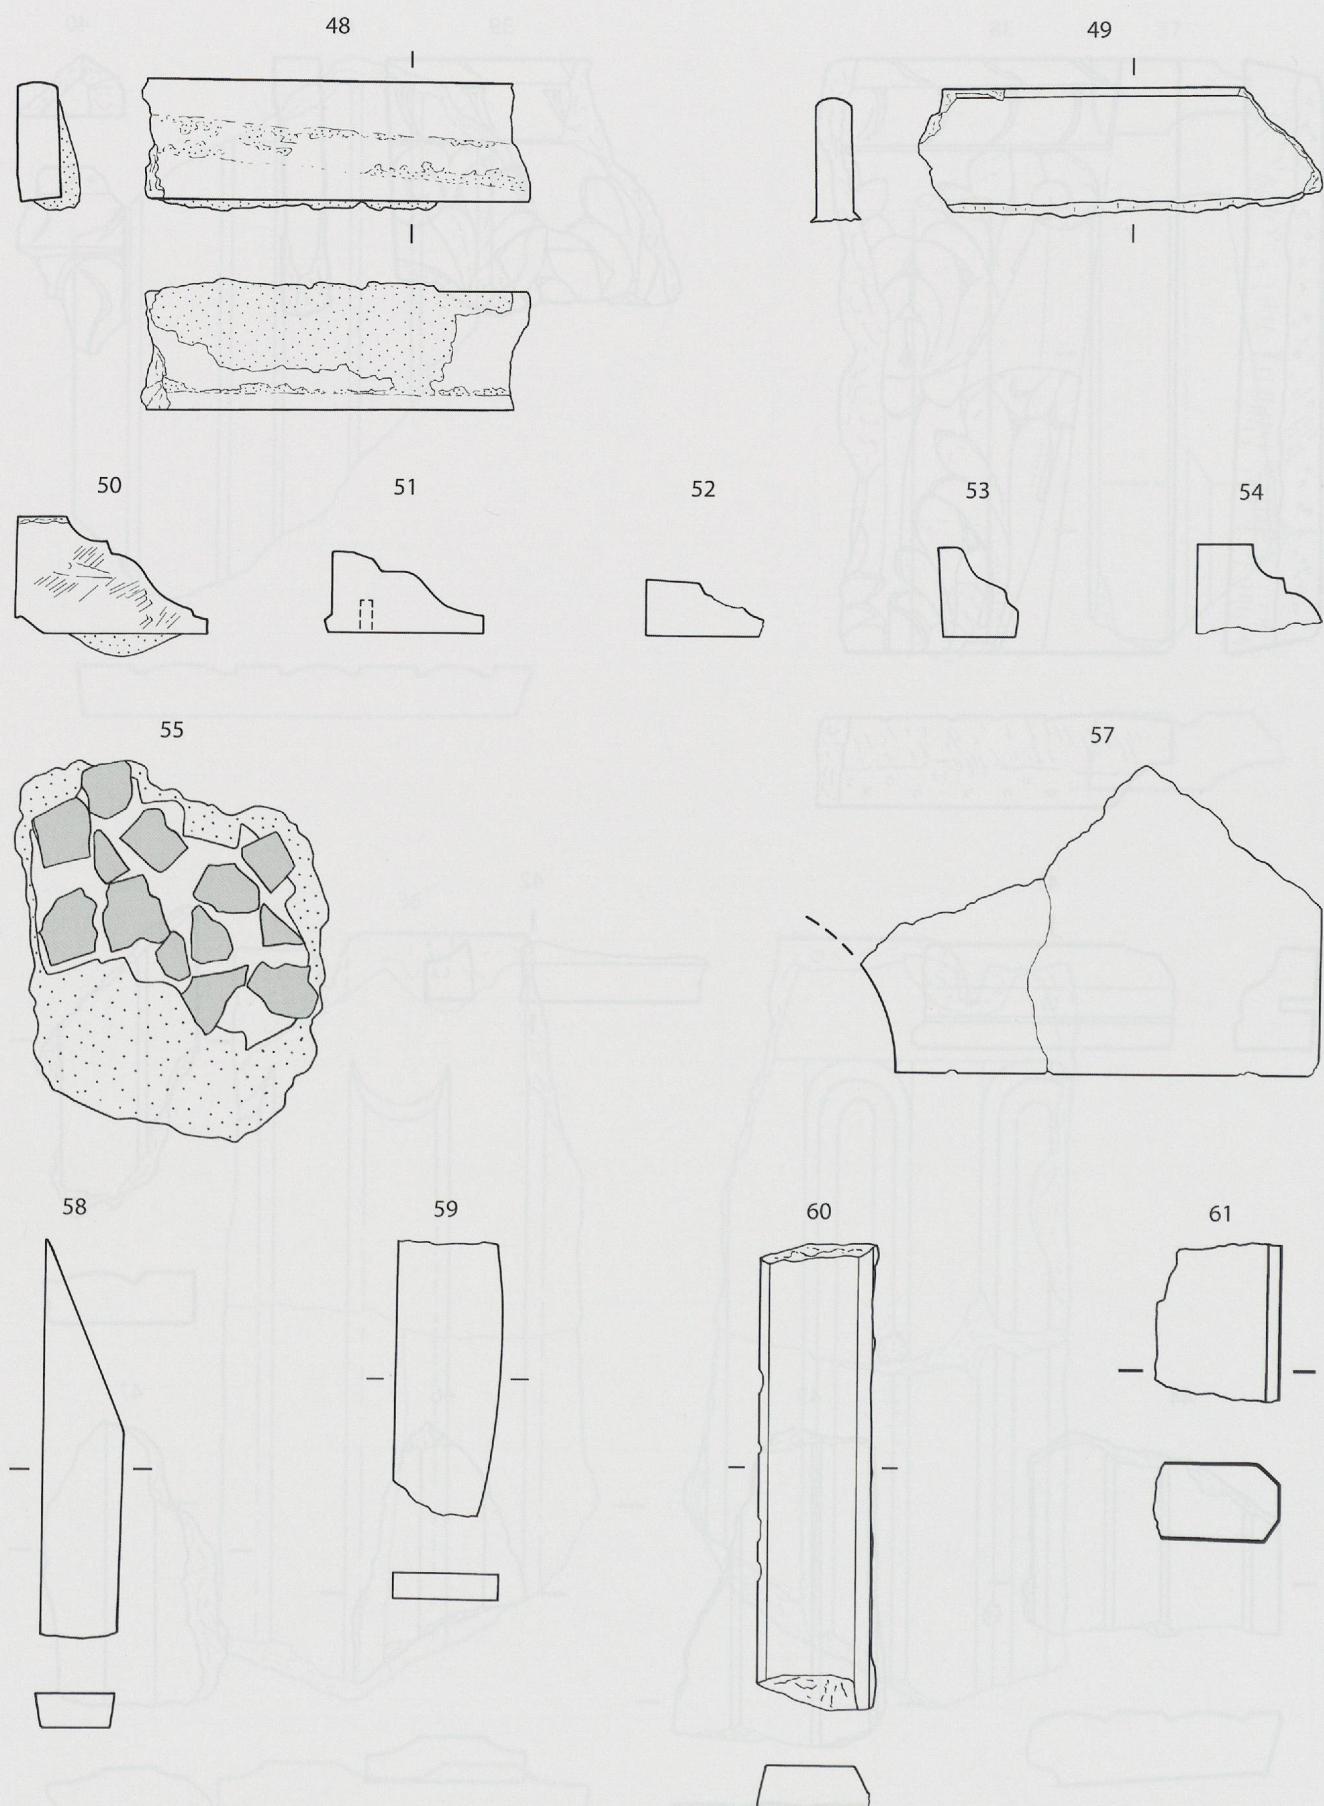
Fig. 58. Les placages.

48-49 : bandeaux de séparation ; 50-54 : corniches et cimaises ; 55 : fragment d'opus segmentatum ; 57-61 : éléments d'opus sectile. 48-49, 54 : calcaire urgonien ; 50 : rosso antico ; 51-53 : marbre blanc ; 57 : breccia corallina ; 58-61 : breccia di Settebasi.

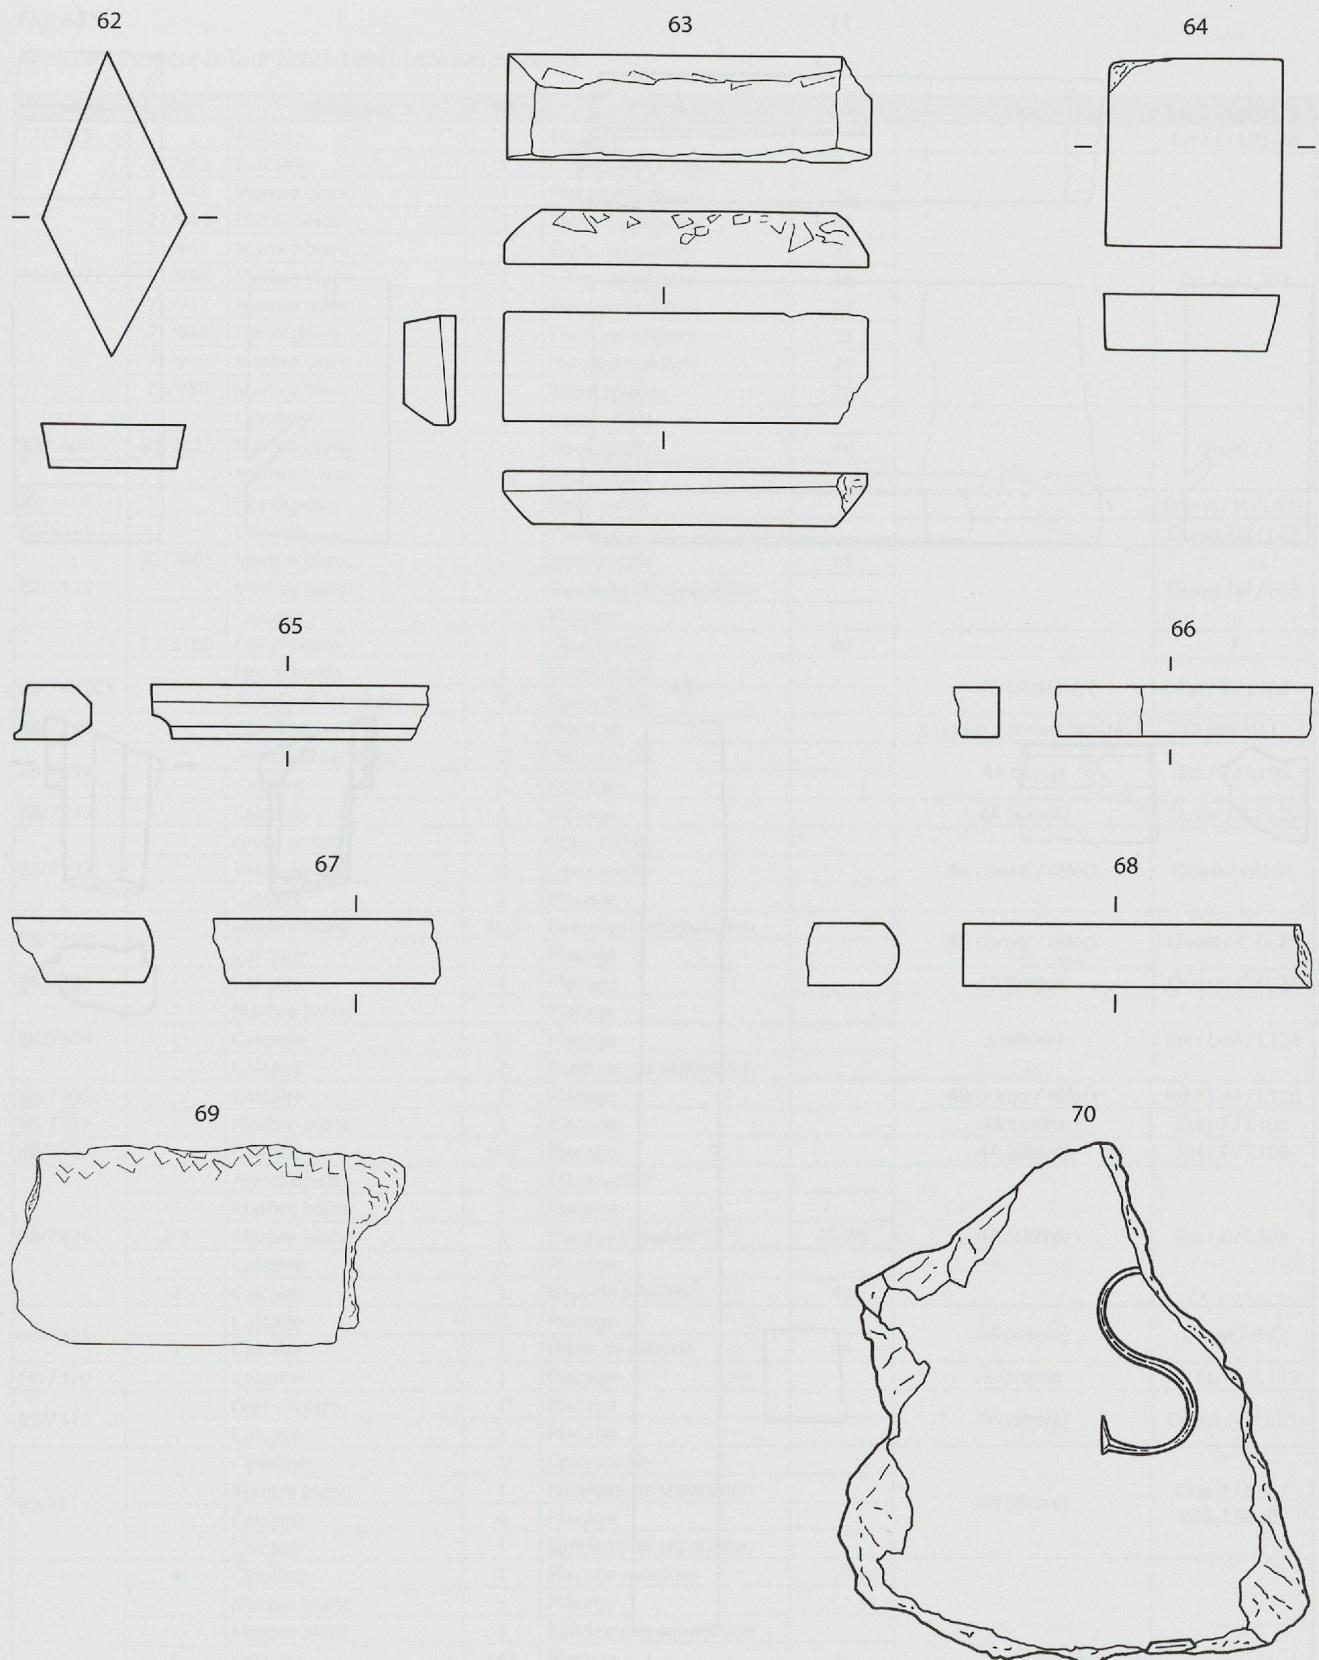
Fig. 59. *Les placages*.

62-68 : éléments d'*opus sectile* ; 69 : élément recoupé ; 70 : fragment d'*inscription*. 62 : *fior di pesco* ; 63 : *pavonazzetto* ; 64 : *grecco scritto* ; 65 : *ardoise* ; 66-68 : *marbre blanc* ; 69-70 : *calcaire urgonien*.

représentés en peinture murale, il est possible de proposer un type de composition en relation avec une bande de *greco scritto* de 4,6 cm de largeur (n° 64). Il s'agit de panneaux blancs encadrés individuellement par des bandes de marbre coloré. Ce type présente plusieurs variantes, notamment quant à l'organisation générale en panneaux ou en panneaux/interpanneaux. Le décorateur a également la possibilité de faire une composition linéaire plate ou de jouer sur la mise en relief ou en retrait de certains éléments.
