Zeitschrift:	Cahiers d'archéologie romande
Herausgeber:	Bibliothèque Historique Vaudoise
Band:	118 (2010)
Artikel:	Le palais de Derrière la Tour à Avenches : étude des éléments de construction, de décor et du mobilier
Autor:	Castella, Daniel / Pury-Gysel, Anne de / Amrein, Heidi
Kapitel:	XV: Les placages de marbre
DOI:	https://doi.org/10.5169/seals-835678

XV *Les placages de marbre*

Corinne Morier-Genoud

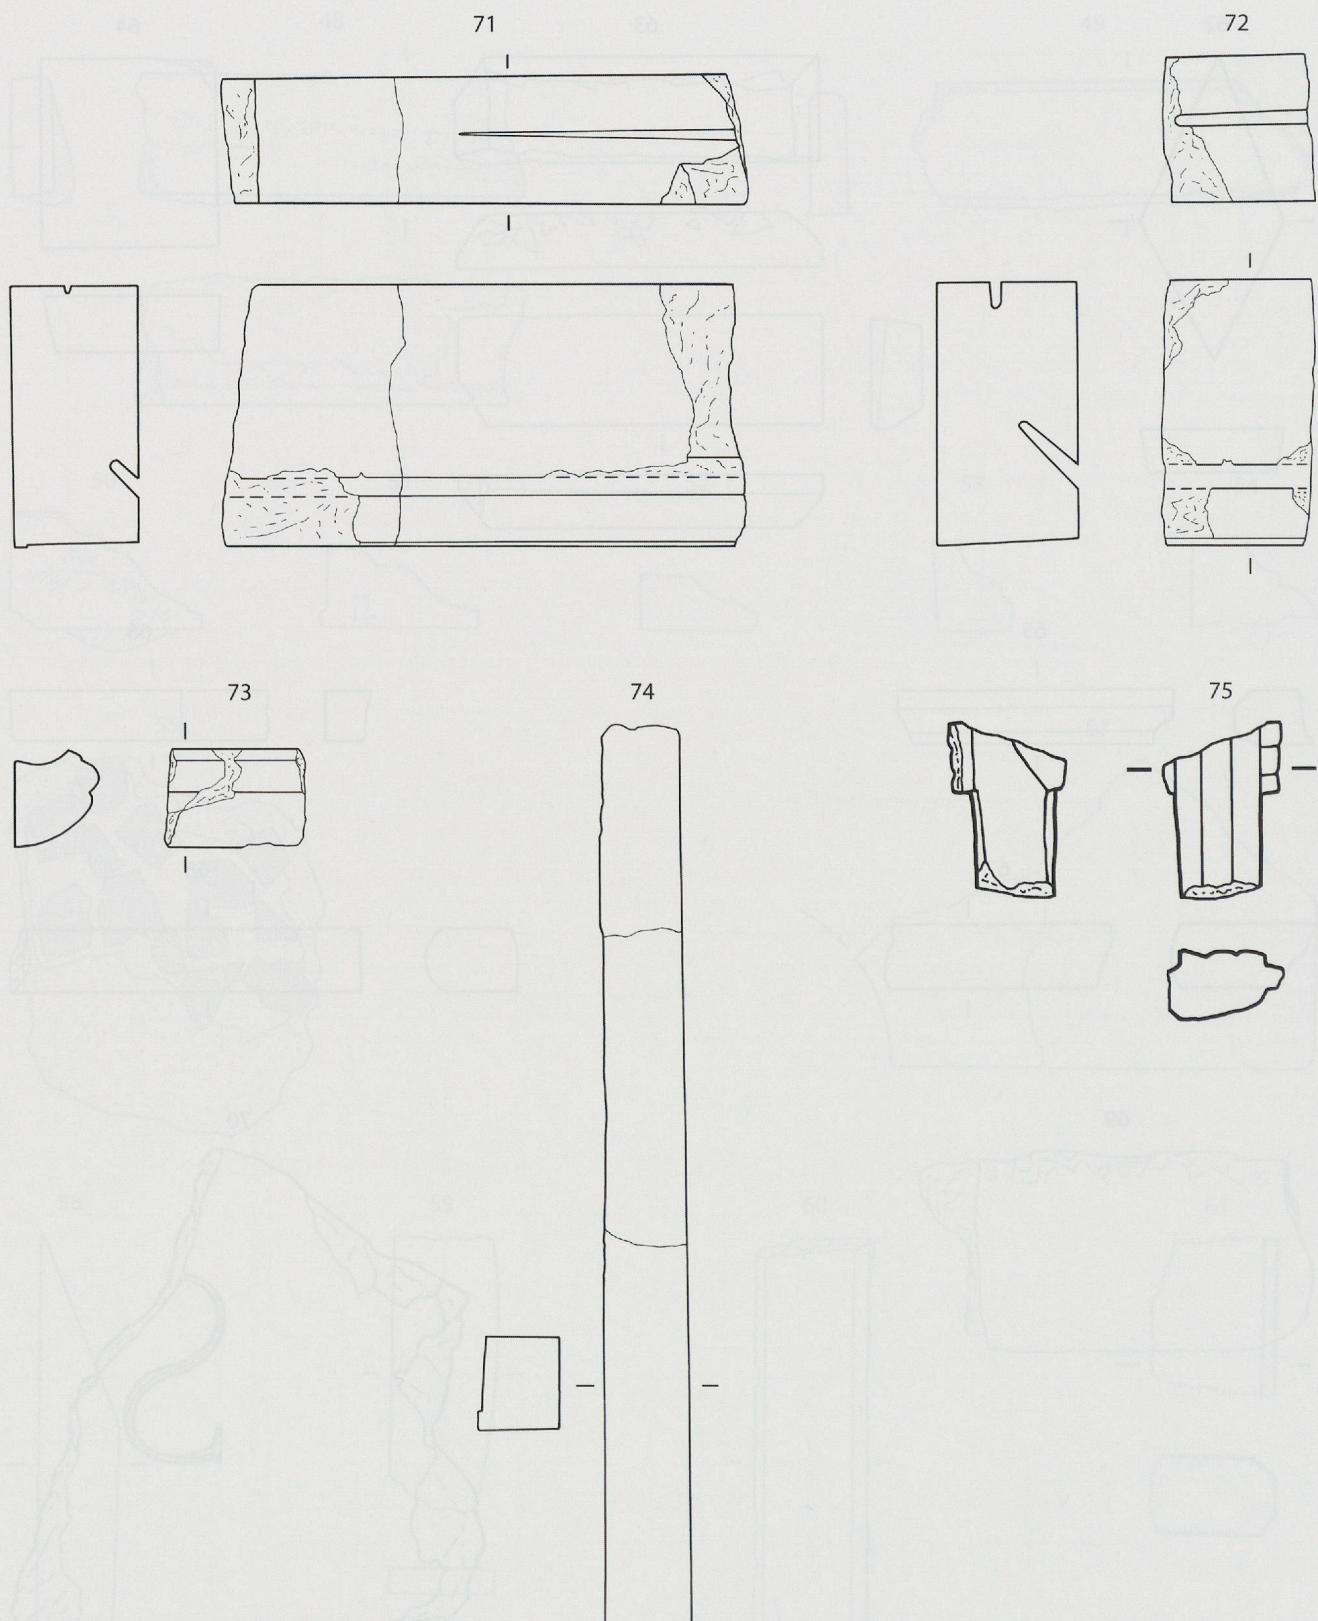
Fig. 60. *Les placages*

62-68 : éléments d'*opus sectile* ; 69 : élément recoupé ; 70 : fragment d'*inscription*. 62 : *fior di pesco* ; 63 : *pavonazzetto* ; 64 : *grecco scritto* ; 65 : *ardoise* ; 66-68 : *marbre blanc* ; 69-70 : *calcaire urgonien*.

Échelle 1:2

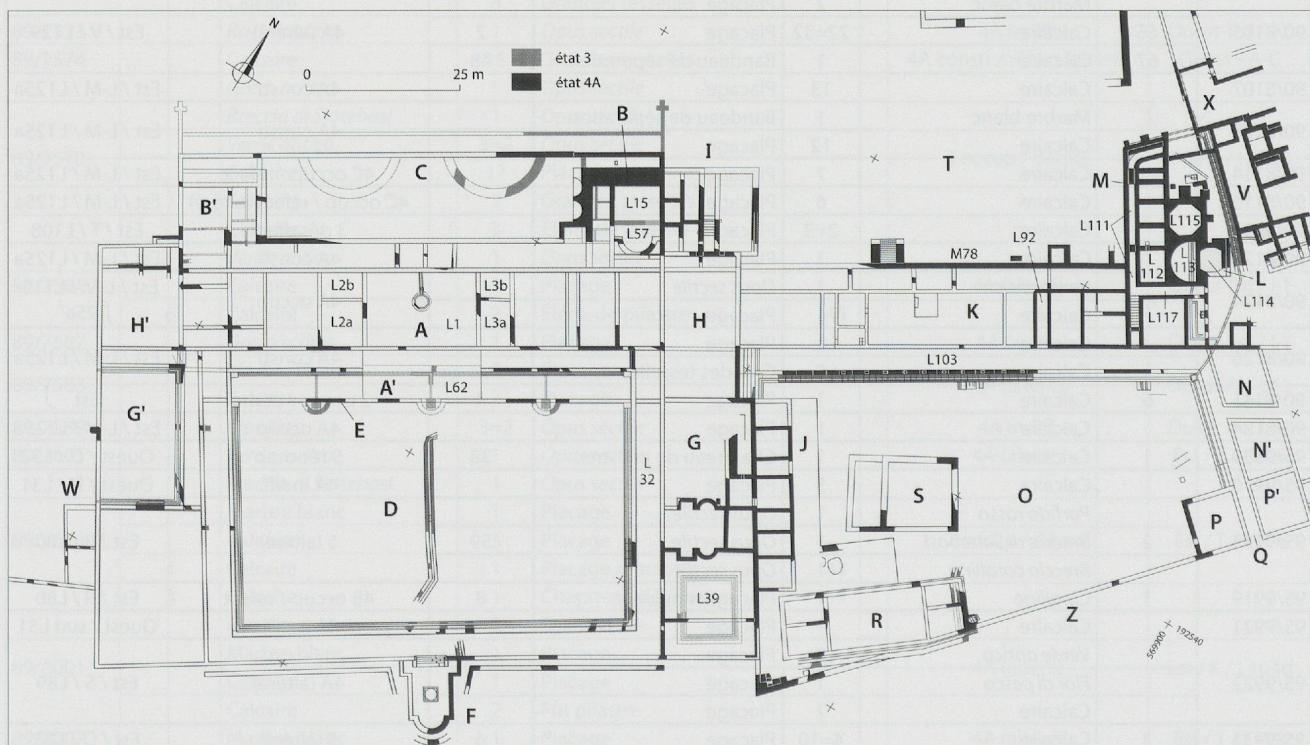
Fig. 62

Avenches, Derrière la Tour. Plan de l'état 4 avec la situation des corps et des locaux mentionnés dans le texte et dans le tableau fig. 61.
