Zeitschrift:	Cahiers d'archéologie romande
Herausgeber:	Bibliothèque Historique Vaudoise
Band:	121 (2011)
Artikel:	Pfyn / Finges, évolution d'un terroir de la plaine du Rhône : le site archéologique de "Pfyngut" (Valais, Suisse)
Autor:	Paccolat, Olivier / Anselmetti, Flavio / Antonini, Alessandra
Kapitel:	VI: Pratiques agricoles dans le secteur de Pfyngut
DOI:	https://doi.org/10.5169/seals-835661

CHAPITRE VI

PRATIQUES AGRICOLES DANS LE SECTEUR DE PFYNGUT

O. PACCOLAT et J.-C. MORET, avec des contributions d'A. ANTONINI, M. GUÉLAT et Ph. RENTZEL

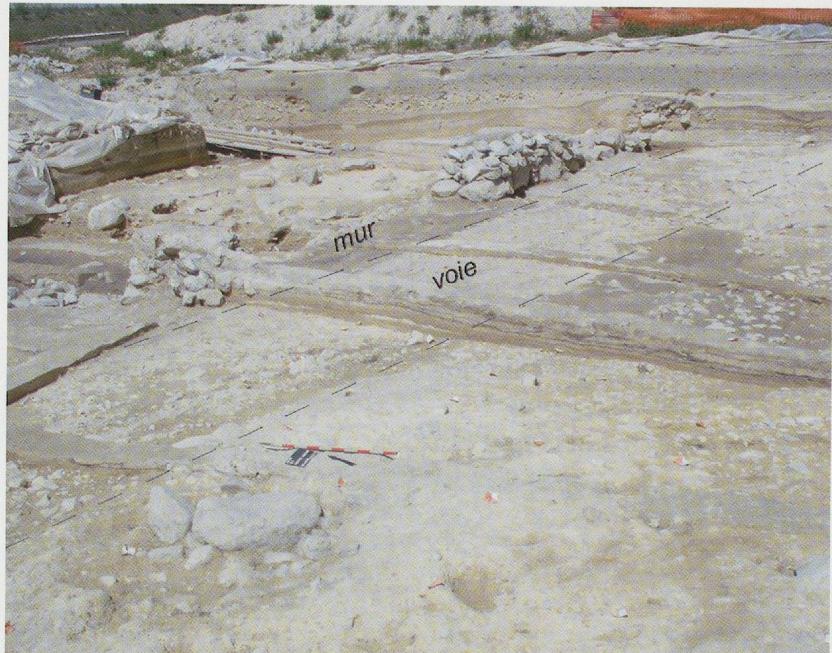
Fig. 165 — Zone 2. Restes du mur de parcellaire (non démontés lors de la fouille), aménagé dans l'Antiquité tardive (E3) en bordure de la terrasse supportant la chaussée romaine (E2). Vue depuis le sud.

Au IV^e ou au début du V^e siècle après J.-C. (phase 6b), un long mur de pierres sèches rectiligne a été édifié en bordure aval de la route romaine (fig. 165). Ce mur va perdurer sans modification jusque vers la fin du VI^e siècle au plus tard (phase 6c). Bien que partiellement enfoui, son tracé restera toutefois encore visible dans la topographie jusque vers l'an mil avant de disparaître définitivement sous les dépôts de pente (rus.07, voir chapitre IV, p. 79, fig. 87b et fig. 174 ci-après).

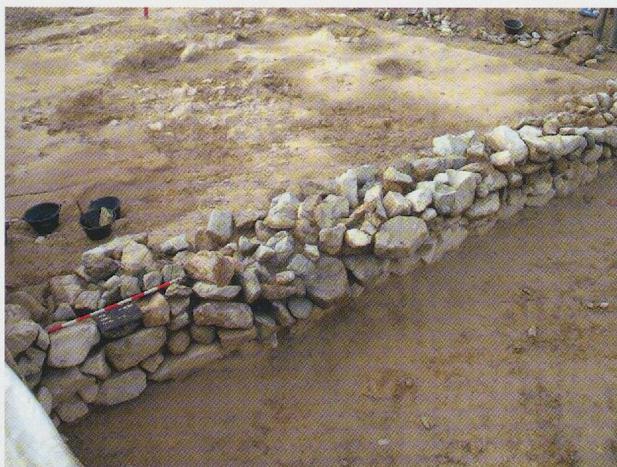
Fig. 166 — Zone 4. Parement aval du mur de parcelle. Vue depuis le nord.

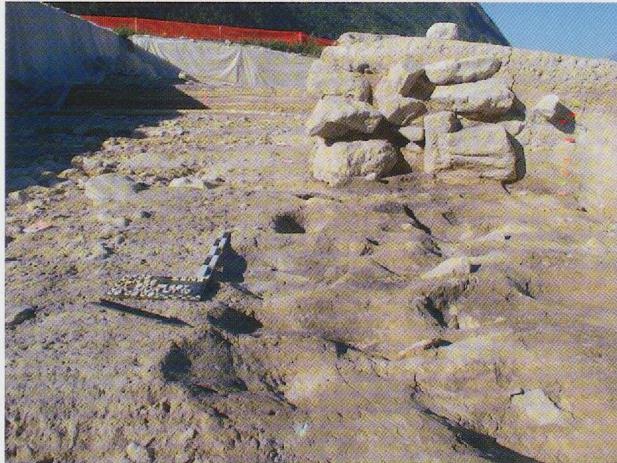
Fig. 168 — Zone 2. Le mur a été installé directement sur le sol. Les blocs du premier lit se sont imprimés dans les dépôts de ruissellement antérieurs (PAL.03 et RUS.02). Vue depuis le nord-est.

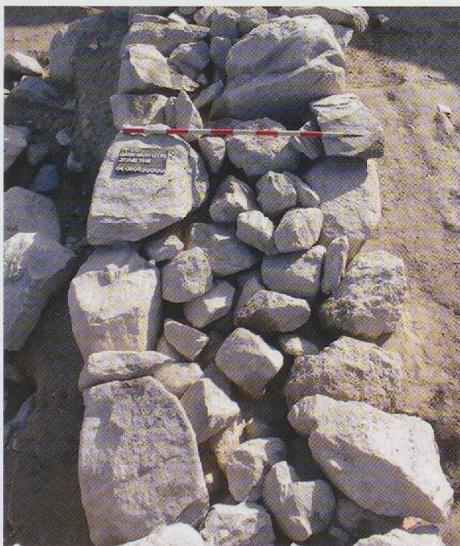
Fig. 170 — Zone 2. Le blocage interne du mur, entre les parements, est formé de caillasses de quartzite agencées grossièrement. Vue depuis le nord-est.

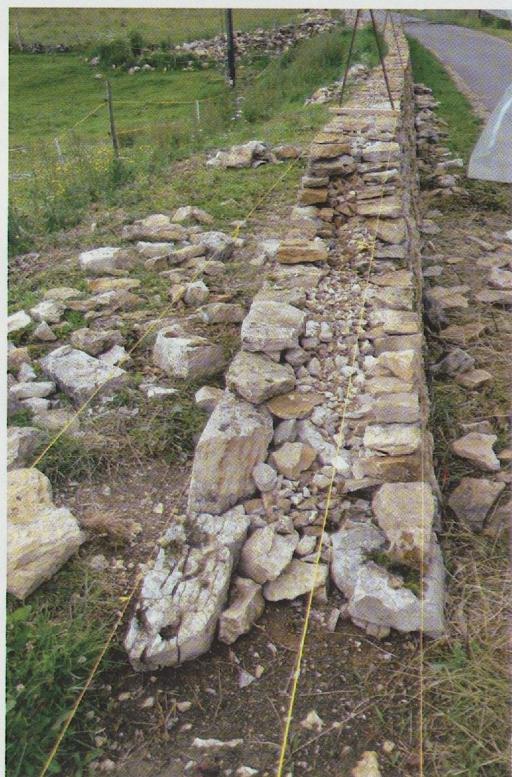
Fig. 172 — Mur moderne monté «à sec» en cours de construction le long d'une route des Franches-Montagnes (Jura, juillet 2009). Ses caractéristiques techniques (dimensions, double parement, blocage interne, section trapézoïdale) sont très proches de celles du mur de Pfyngut daté de l'Antiquité tardive.

Ce mur est interprété comme un élément de parcellaire et de protection, séparant les « bonnes terres » situées en aval et la surface rocallieuse du versant en amont. Construit en bordure du replat de la route romaine, cette structure permettait à la fois de confiner les gens de passage sur le replat et de protéger le tracé du bisse (voir chapitre IV, p. 78, fig. 87a). Cet ouvrage massif et de dimension respectable était destiné à durer et à interdire tout empiètement indésirable sur les pâturages situés en aval. Les exemples modernes de tels murs bordant une propriété le long d'un axe de circulation sont nombreux et encore fréquemment visibles dans le paysage de montagne (fig. 172).

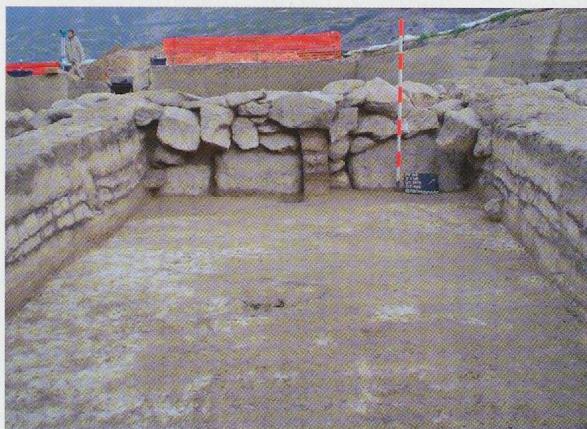
Fig. 173 — Zone 2. Le mur a provoqué, par effet de barrage, le développement d'une zone humide et la formation d'une roselière (niveaux organiques visibles en coupe) sur l'ancien replat de la voie. Vue depuis le sud-est.

La construction de ce mur, perpendiculairement au versant, a toutefois eu un effet indirect, celui de bloquer les ruissellements de pente, provoquant ainsi, par effet de barrage, une accumulation épisodique d'eau et de sédiments sur le replat de la route romaine (voir chapitre V, pp. 118-119). Ce processus s'est traduit par la transformation progressive de l'axe de circulation en une zone humide intermittente et par la formation récurrente d'une roselière (fig. 173), rendant peu à peu le cheminement impossible sur le replat devenu boueux (dès la phase 6b). La présence de cette zone humide et le développement de la roselière ont encore renforcé la fonction de parcellaire de cet ouvrage.

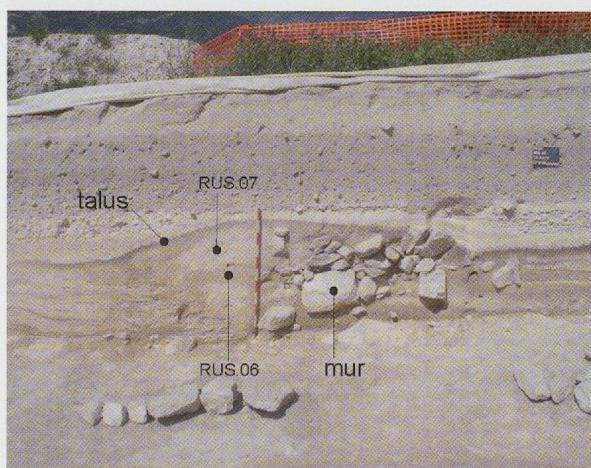
Fig. 174 — Zone 2, tranchée 9. Mur de parcellaire vu en coupe. Autour de l'an mil, après sa disparition sous des ruissellements (RUS.06, RUS.07), cette ancienne construction demeure encore marquée dans le paysage sous la forme d'un talus. Vue depuis le sud-ouest.

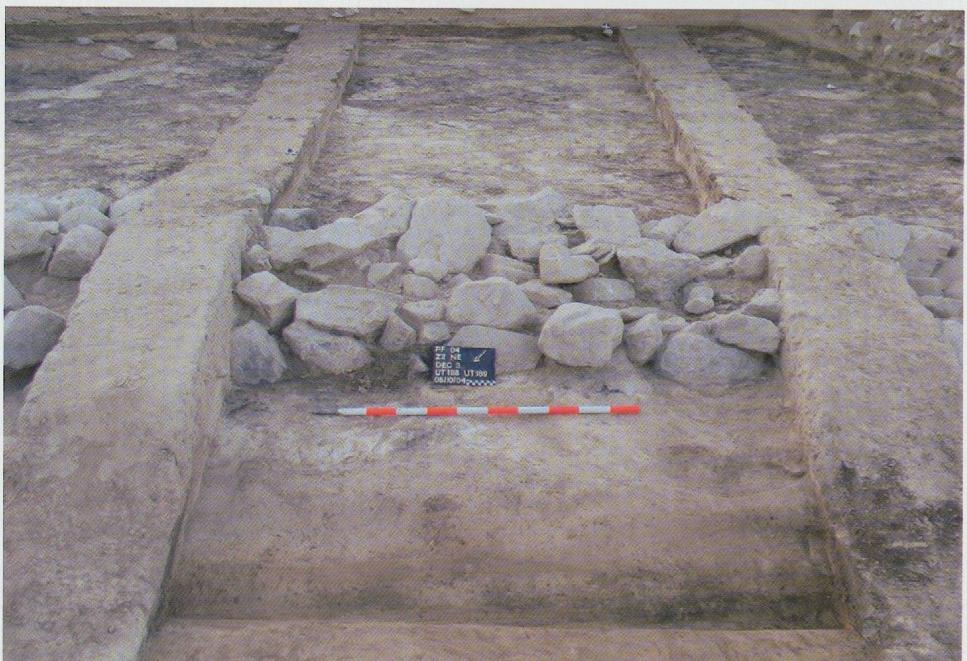
Fig. 175 — Zone 2. Au premier plan, le petit fossé rectiligne (vidé) aménagé en aval du talus pour protéger les champs de cultures médiévaux (E4). Le mur de parcellaire, enfoui sous les sédiments qui recouvrent l'ancienne terrasse, n'était déjà plus visible à cette époque. Vue depuis le nord-ouest.

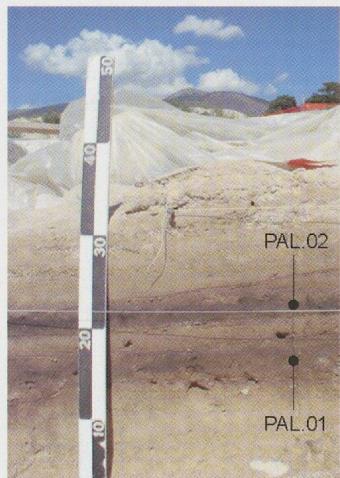
Fig. 177 — Zone 2. La base de la séquence archéologique est constituée par deux paléosols (PAL.01 et PAL.02) séparés par un dépôt de ruissellement (RUS.or). Vue depuis le sud-ouest.

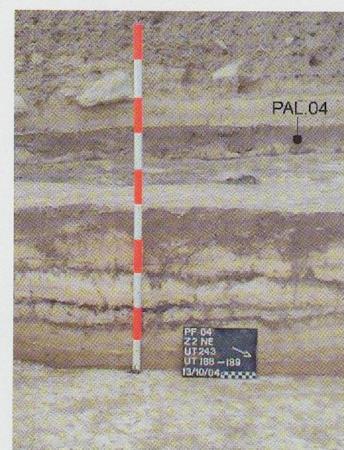
Fig. 179 — Zone 2. En coupe, les sillons qui s'ouvrent à la base du paléosol (PAL.04) présentent une section en forme de «U» ouvert. Au-dessous, succession de dépôts associés à la zone humide de la roselière à l'arrière du mur de parcellaire (E3). Vue depuis le nord-est.

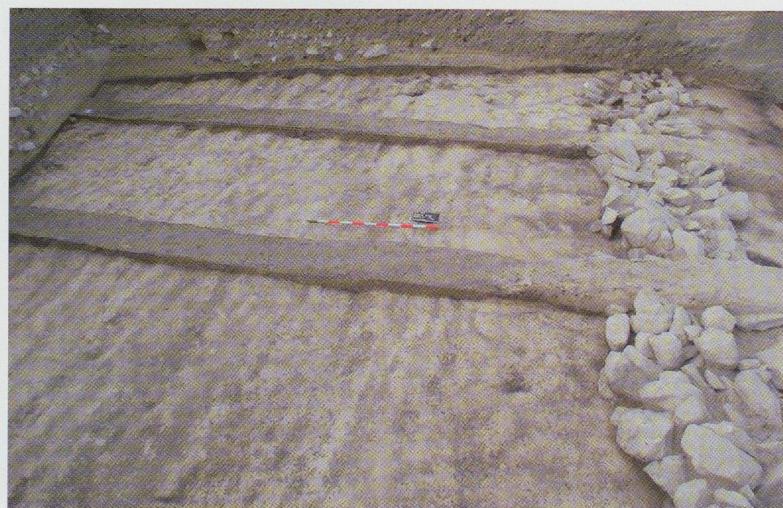
Fig. 178 — Zone 2. Champs de culture médiévaux matérialisés par des sillons parallèles sous la forme d'ondulations imprimées dans le terrain (E4). Le mur, partiellement enfoui sous les sédiments, affleure encore à cette époque. Vue depuis le nord-est.

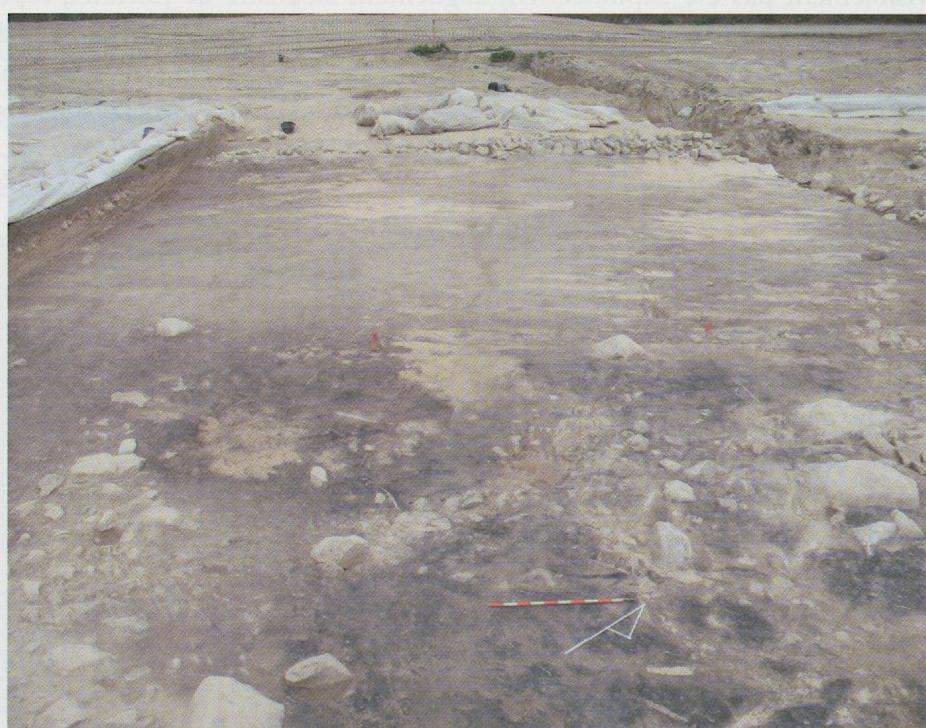
Fig. 181 — Zone 5. Surface du paléosol (PAL.04) montrant des traces de rubéfaction et d'induration pouvant correspondre à la pratique du brûlis pour engrasser les terres. Vue depuis le sud-est.

Ce sol enfoui humifère, de couleur brun foncé, correspond à la terre végétale des champs de culture inférieurs (phase 8a). Cette couche arable d'une épaisseur résiduelle d'environ 0,20 m témoigne d'une longue exploitation des champs (voir fig. 179). Elle marque la séparation entre les labours inférieurs et supérieurs mais ne traduit aucune rupture dans l'exploitation agricole de la zone. Des traces de rubéfaction et des zones indurées, comme passées par le feu, ont été observées localement à la surface de ce niveau (zone 2, fig. 182 et zone 5, fig. 181).

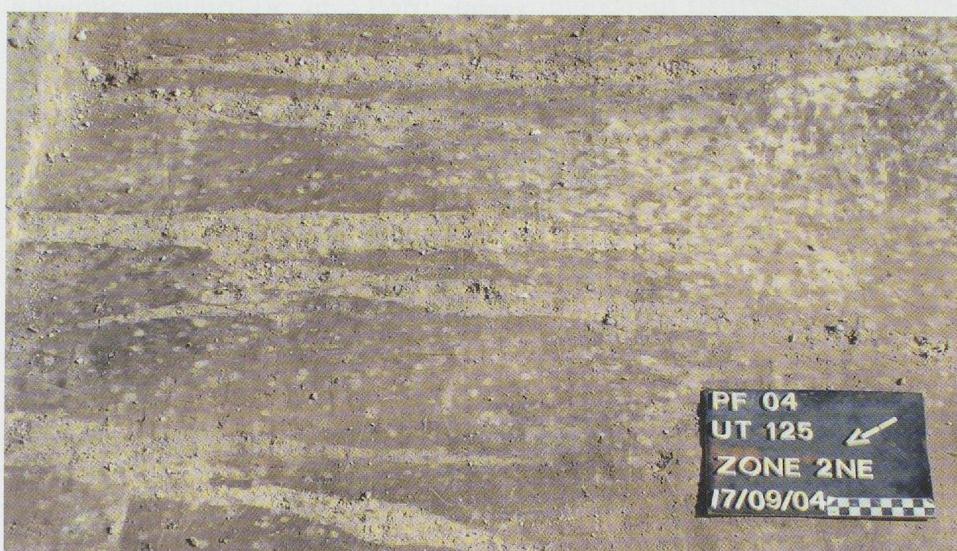
Fig. 182 — Zone 2. Détail des sillons imprimés au sommet du paléosol (PAL.04); ils appartiennent à la seconde phase des labours médiévaux (E4, phase 8b).

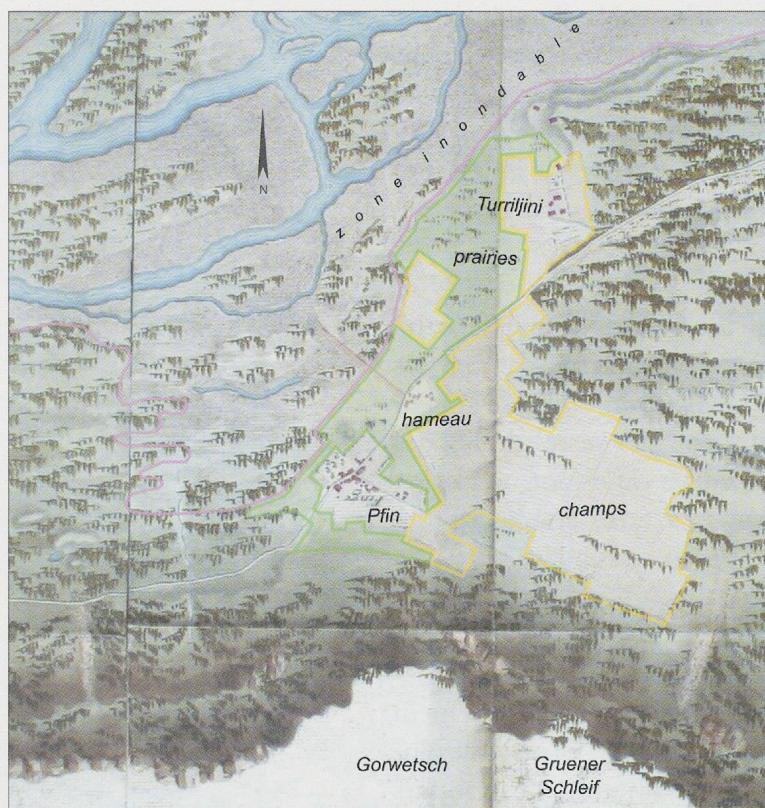
Fig. 183 — Carte interprétée de 1802, montrant l'extension des champs (en jaune), des prairies (en vert) et de la zone inondable (en mauve) autour du village de Finge (Pfin).

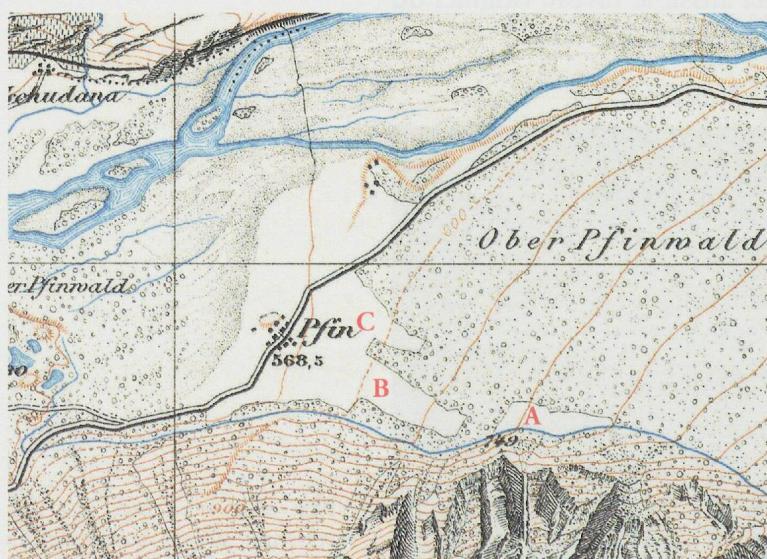
Fig. 184 — Extrait de la carte Siegfried (1886) montrant l'extension de la clairière autour du village de Finge (Pfin) vers la fin du XIX^e siècle.

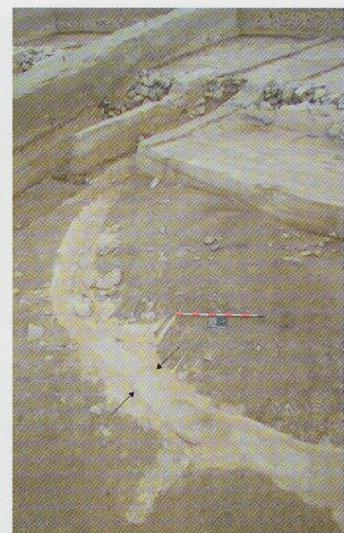
Fig. 186 — Zone 2, bisse 1 d'époque romaine. Le tracé s'incurve ici fortement pour franchir un talweg fossile et respecter la courbe de niveau du canal. Les deux liserés brunâtres rectilignes bordant la structure (flèches) pourraient être un indice de l'existence d'un cuvelage en bois. La petite rigole sur le côté aval du bisse, à angle droit par rapport au niveau d'ouverture du lit, a pu servir d'exutoire pour faire déborder le canal et arroser les prairies situées en aval.
Vue depuis l'ouest.

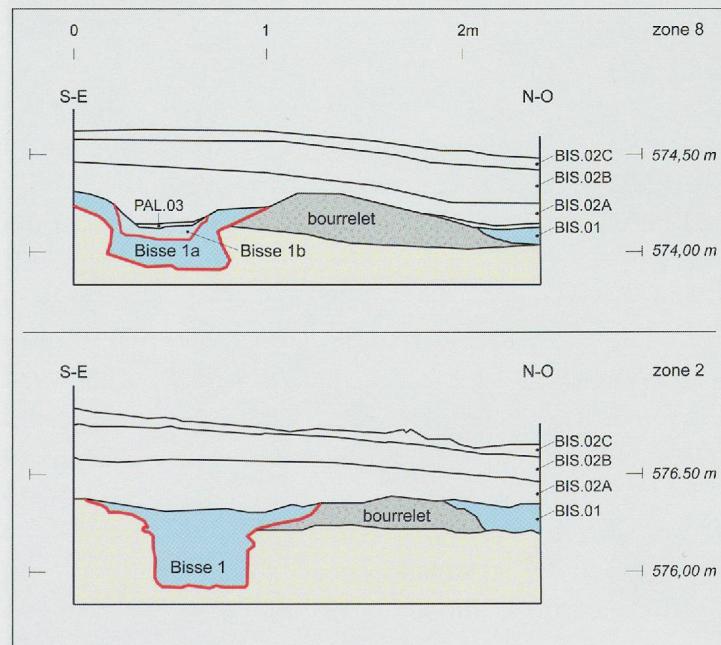
Fig. 187 — Bissec 1. Sections de l'ouvrage en zones 2 et 8.
Vue depuis le nord-est.

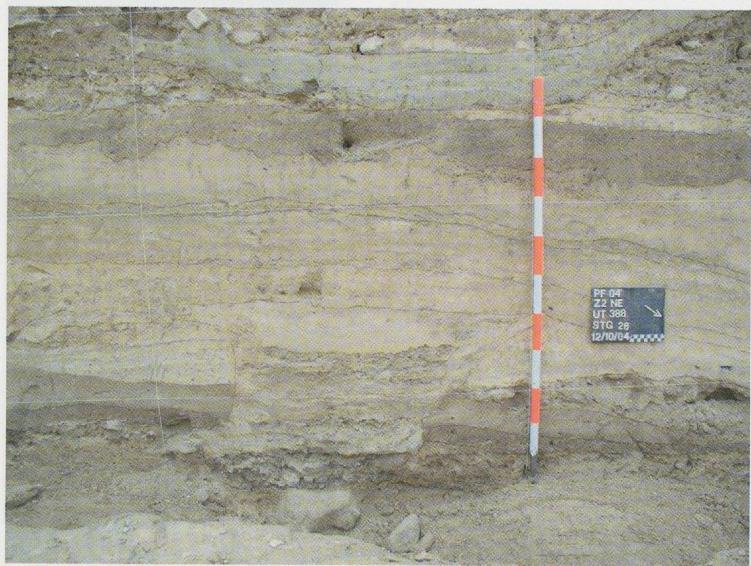
Fig. 188 — Zone 2, bisse 1 vu en coupe. Il présente un fond plat et une section en forme de «U» avec des parois verticales. Le remplissage est constitué de nombreux dépôts qui témoignent de l'activité du bisse. Vue depuis le nord-est.

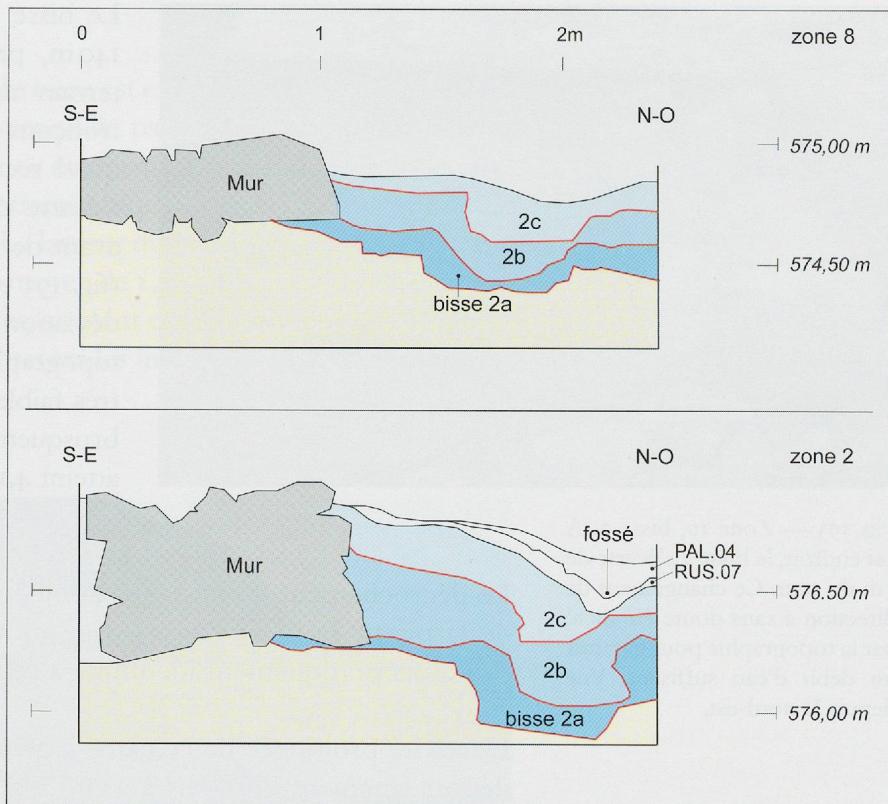
Fig. 191 — Bissec 2. Coupes stratigraphiques des différentes sections de l'ouvrage en zones 2 et 8. Vue depuis le nord-ouest.

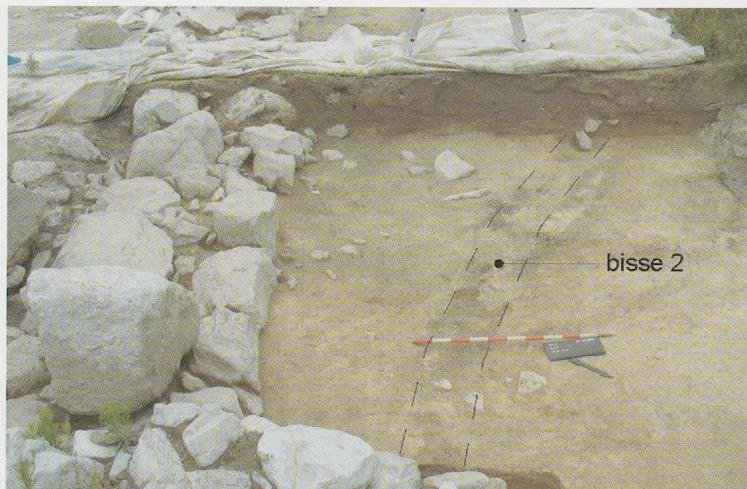
Fig. 193 — Zone 10, bisse 2. A cet endroit, le bisse 2 s'écarte de 3 m du mur. Ce changement de direction a sans doute été dicté par la topographie pour garantir un débit d'eau suffisant. Vue depuis le nord-est.

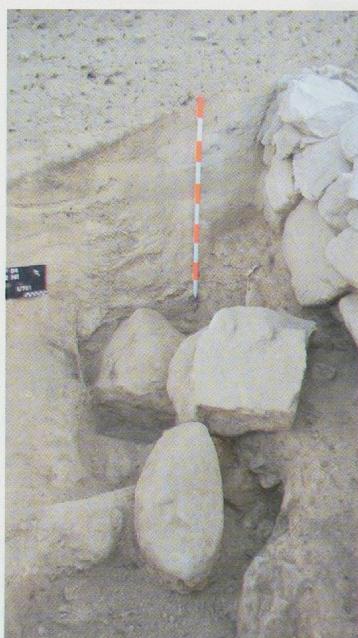
Fig. 194 — Zone 2, bisse 2. La présence de gros blocs de quartzite qui obstruent le lit du premier état du bisse et qui marquent son abandon (bissec 2a) est sans doute liée à la construction du mur de parcellaire (à droite). Vue depuis le sud-ouest.

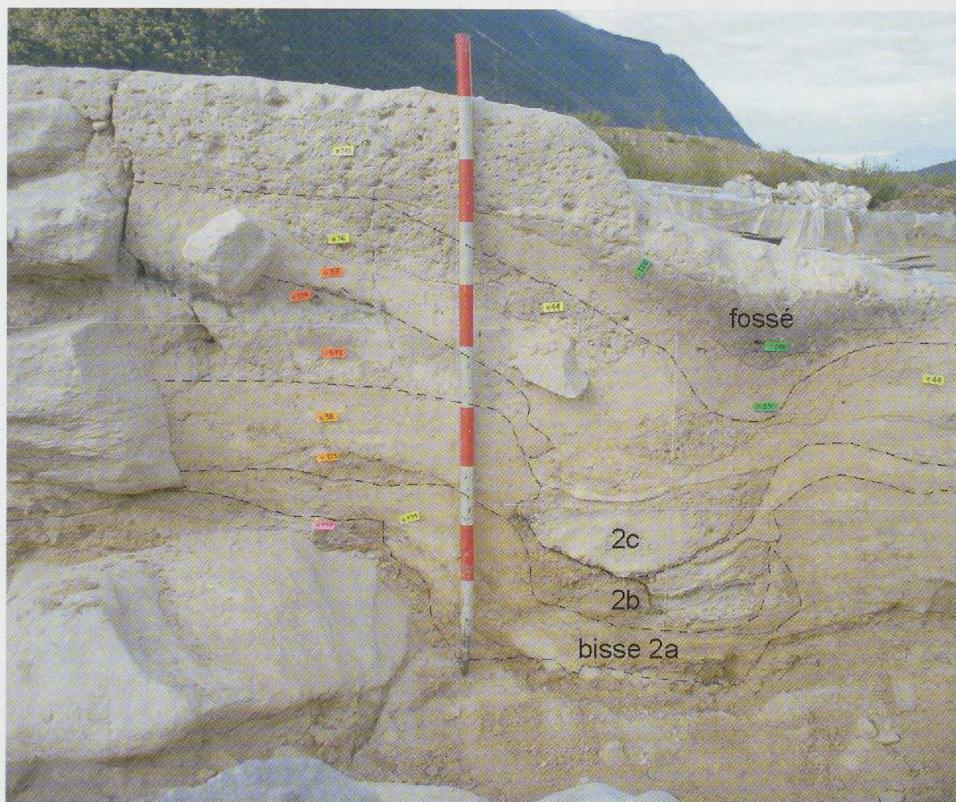
Fig. 195 — Zone 2, bisse 2 vu en coupe (STG III). Au cours du temps, le lit du canal s'est surélevé et légèrement déplacé (E3, bisse 2a, 2b ET 2c). À noter les derniers remplissages (en vert) correspondant au petit fossé médiéval (E4, fossé) qui reprend le tracé fossile du bisse. Vue depuis le nord-est.

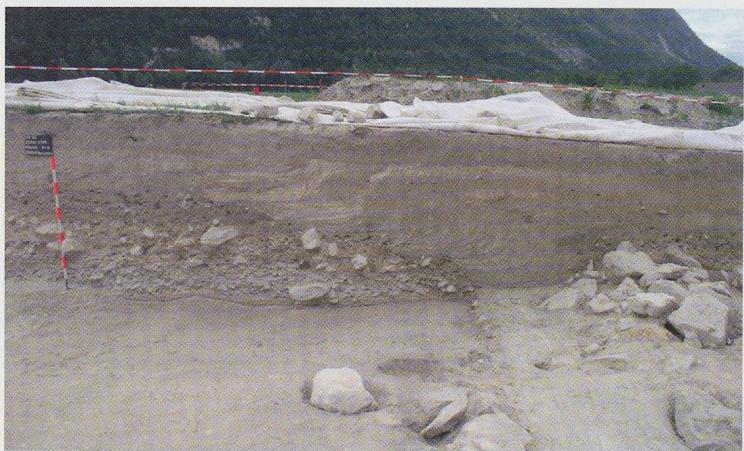
Fig. 196 — Zone 2, bisse 4 vu en coupe (stg 26). Les lits du bisse se sont régulièrement décalés vers l'amont pour maintenir la courbe de niveau et compenser la sédimentation générée par ses propres débordements. Vue depuis le nord-est.

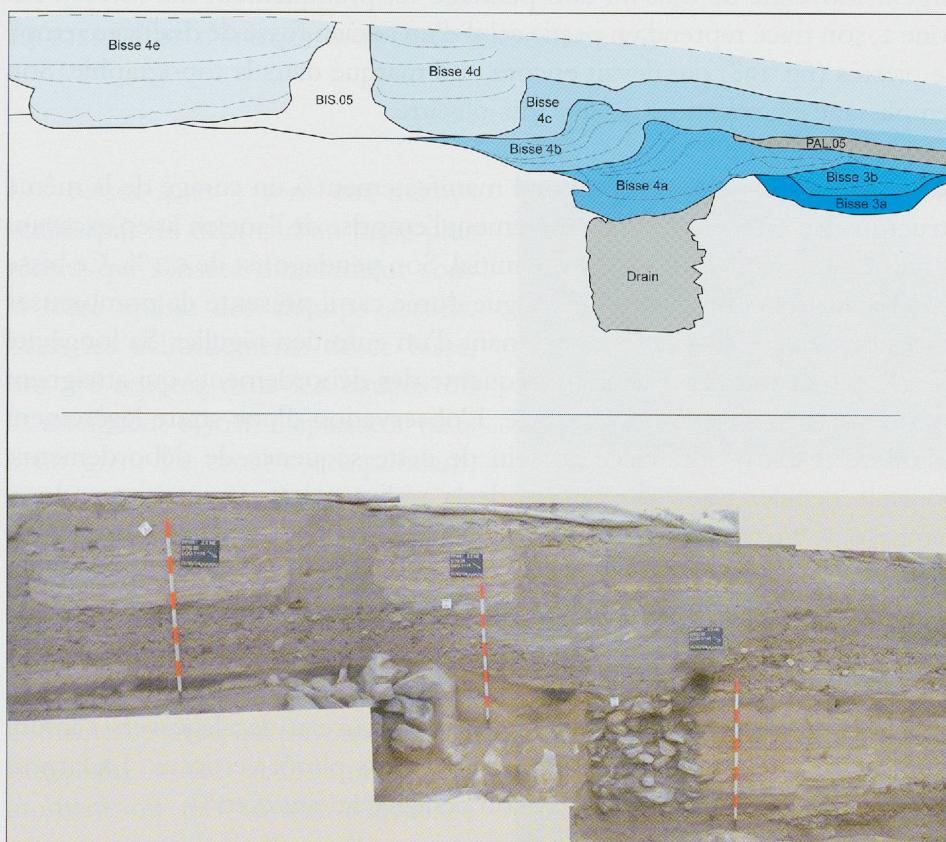
Fig. 198 — Zone 2, coupe (STG 26). Photomontage et interprétation des différents lits et débordements des bisses 3 et 4. Vue depuis le nord-est.

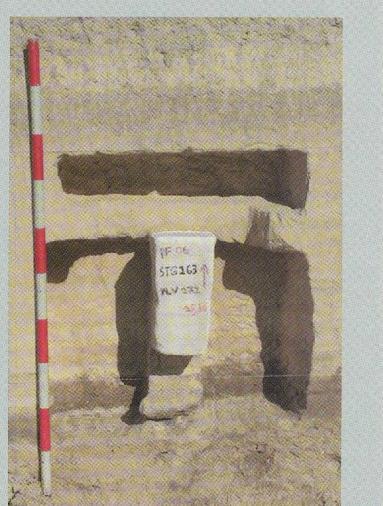
Fig. 201 — Coupe stratigraphique (STG263) avec emplacement du prélèvement M10, effectué pour une analyse micromorphologique des sédiments. Une accumulation de dépôts rythmés se met en place suite à la réfection du bisse 2, après la construction du mur de parcelle.

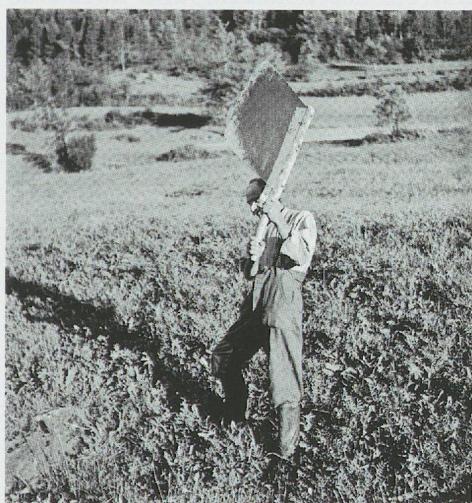
Fig. 206 — Maurice Pittier fait la démonstration de l'utilisation du séparateur d'eau. Sembrancher, 1946 (Albert Emonet).

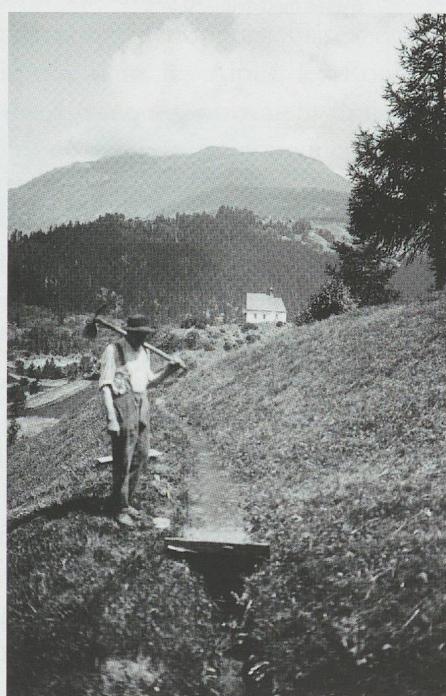
Fig. 207 — Écluse placée à travers le cours du bisse pour le faire déborder. Bisse de Mühlebach, vers 1920 (Rudolf Zingeller).

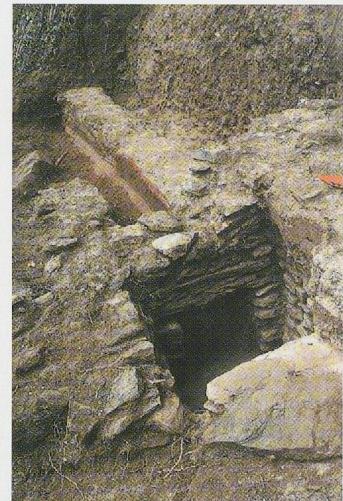
Fig. 209 — Tronçon de l'aqueduc romain sur le versant du Mont-Chemin, qui alimentait la ville antique de Martigny (fouilles 1997). Au niveau du regard, le canal marque un palier de 0,50 m de hauteur pour atténuer la force du courant. Vue depuis l'amont.

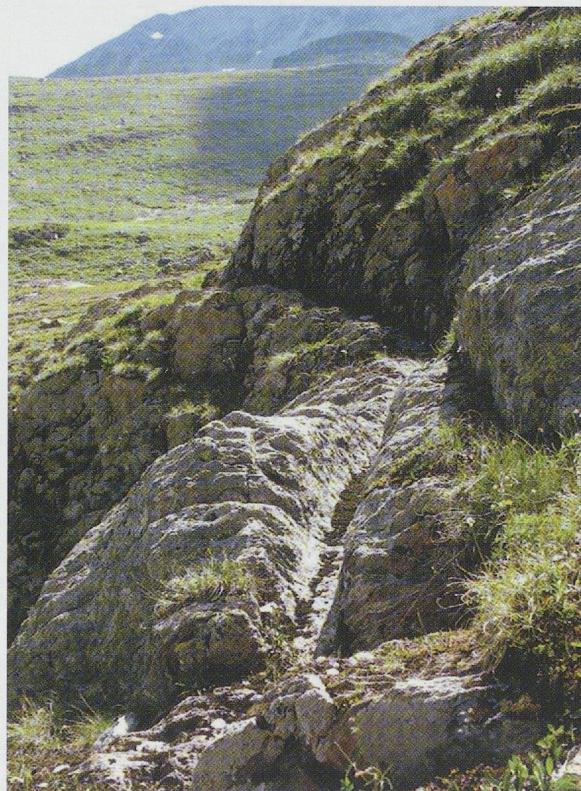
Fig. 210 — Petit aqueduc taillé dans le rocher alimentant l'établissement romain du «Plan de Barasson», vraisemblablement un refuge en aval du col du Grand-Saint-Bernard. Vue depuis le sud-ouest.

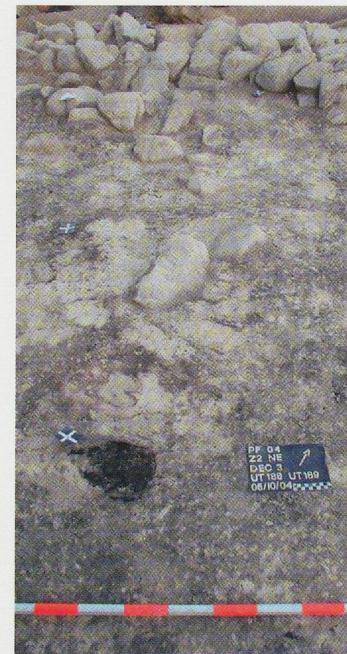
Fig. 213 — Zone 2. Empreintes de sabots de bovidés en surface de la roselière. Vue depuis le sud.

Les empreintes de sabots de bovidés les plus faciles à repérer se concentrent sur le replat fossile de la voie romaine, directement en amont du mur de parcelle en pierres sèches, là où les conditions sédimentaires humides de la «roselière» étaient les plus favorables à leur préservation (voir chapitre IV, p. 78, fig. 87a et fig. 213). Les empreintes s'insèrent à la surface de la zone marécageuse (RUS.06) et sont scellées par un fin ruisseaulement de couleur jaune (RUS.07). Elles ont été observées sur toute l'étendue du replat, d'un bout à l'autre du chantier, sur une longueur de 130 m (zones 2 à II)¹⁹⁸. La densité des empreintes et les nombreux recouplements résultent d'un piétement régulier et répétitif par le bétail. Elle montre que le replat situé en amont du mur a servi de zone de pacage et de stabulation durant le Haut Moyen Âge, voire de point d'eau pour les troupeaux.

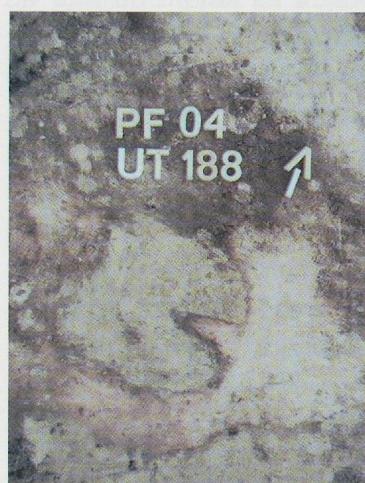
Fig. 215 — Zone 2. Détail d'une empreinte bifide laissée par un sabot de bovidé à la fin de l'Antiquité tardive ou au début du Haut Moyen Âge.

La dimension et la forme bifide des empreintes de sabots indiquent sans ambiguïté qu'il s'agit de traces laissées par des bovidés (fig. 215 et 216). En coupe, les négatifs les plus marqués ont une hauteur de 0,20 m, avec des bords francs et un contour net. Les sabots se sont profondément imprimés dans la surface de la zone humide, en comprimant les couches sous-jacentes sous l'effet du poids de l'animal, tout en déformant et en soutirant les couches au voisinage immédiat. Ces effets de plasticité sédimentaire montrent à l'évidence que le sol était gorgé d'eau et meuble, voire boueux lors du passage du bétail. Ces empreintes profondes recoupent d'autres traces similaires, plus floues et moins marquées, qui ont peu ou pas entamé la surface du terrain. Il s'agit de marques de piétinement superficielles qui ne sont pas toutes contemporaines, car on note des recoupements entre elles et des différences importantes dans la couleur de leur remplissage (silts blancs, jaunes ou beiges). Contrairement aux empreintes profondes, elles ont été faites à un moment où le terrain était quasiment sec et induré, raison pour laquelle les animaux ne se sont pas beaucoup enfoncés. Ces variations de l'humidité du terrain montrent que le replat situé en amont du mur n'était pas constamment gorgé d'eau et que l'hygrométrie du sol devait considérablement varier en fonction de la saison et des précipitations. L'image est celle d'une prairie semi-humide, périodiquement inondée ou sèche, colonisée par une végétation mixte de type roselière.

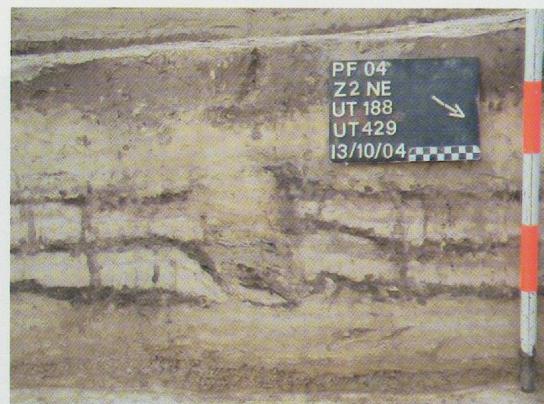
Fig. 216 — Les sabots se sont profondément enfoncés dans la surface de la zone humide, en comprimant les couches sous-jacentes sous l'effet du poids de l'animal.

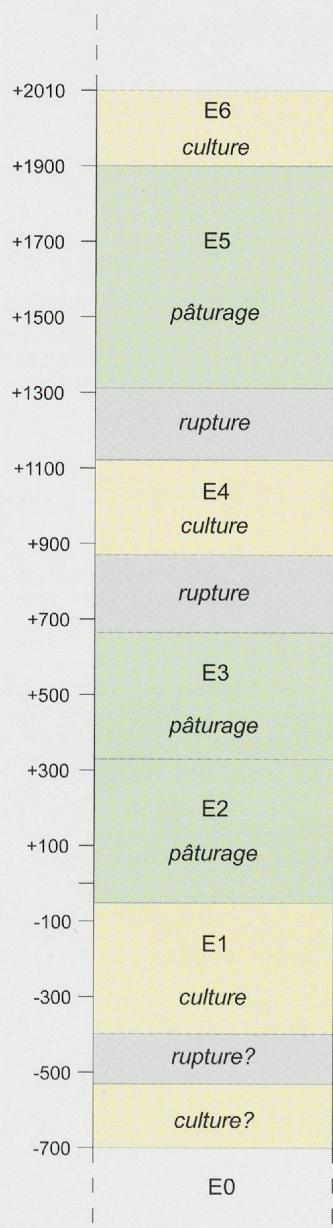
Fig. 217 — Tableau illustrant l'alternance et la durée des activités agricoles au cours du temps ainsi que les principales ruptures dans l'occupation du terroir de Pfyngut.

La fouille du site de Pfyngut a permis de mettre au jour une succession d'occupations à caractère agricole que l'on peut suivre depuis l'âge du Fer jusqu'à nos jours, sur une durée de plus de 2500 ans. L'observation fine des strates et des dépôts révèle des pratiques agricoles qui alternent entre prairies de fauchage et cultures, et dont la transition coïncide parfois avec des ruptures importantes dans l'occupation de la clairière. La présence de pâturages est attestée par des débordements microlités de silts fins en aval de canaux d'irrigation, les bisses (E2, E3, E5), tandis que les cultures sont souvent associées à des sols enfouis, les paléosols (E1, E4, E6). Sur le terrain, aucune de ces deux activités n'a été observée en même temps. Cela ne signifie pas pour autant qu'elles s'excluent et qu'elles n'ont pas pu coexister ; on peut parfaitement concevoir un déplacement de certaines pratiques agricoles ailleurs sur le cône de l'Illgraben, en dehors de la zone explorée. Quoiqu'il en soit, à partir des connaissances acquises sur la zone explorée du cône, il est désormais possible d'esquisser les grandes lignes de l'évolution des pratiques agricoles du terroir de Pfyngut et de mettre en évidence les principaux changements d'affectation du secteur durant les trois derniers millénaires (fig. 217).
