#### **Nutzungsbedingungen**

#### **Conditions d'utilisation**

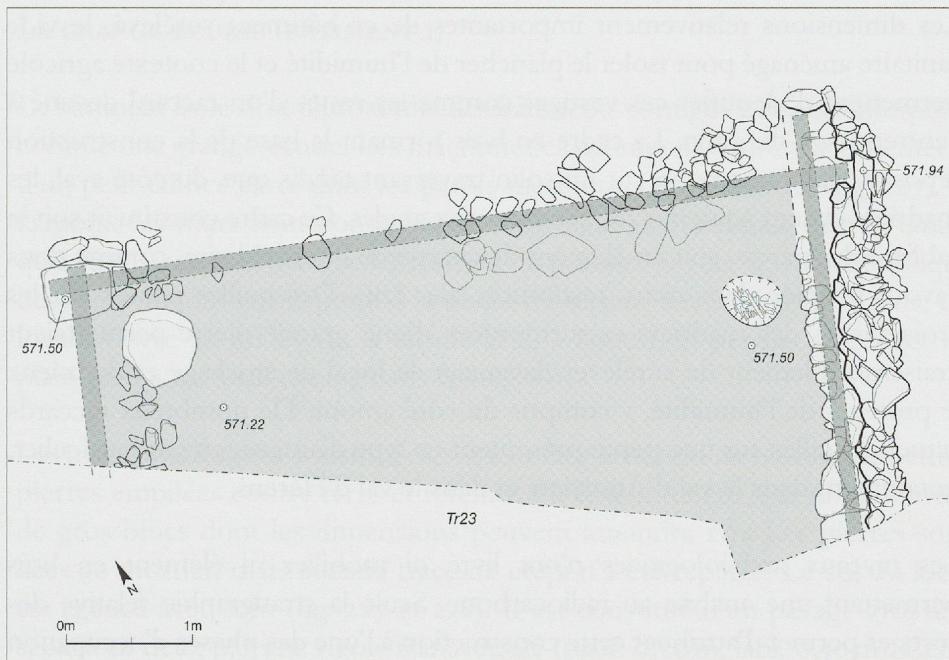
Fig. 222 — Plan des vestiges du raccard (bâtiment 3). En gris foncé l'emplacement restitué du cadre en bois soutenant le raccard. Près de l'angle nord-est, la petite fosse contenant les ossements d'un animal. La partie sud du raccard a été détruite par la tranchée exploratoire TR23.

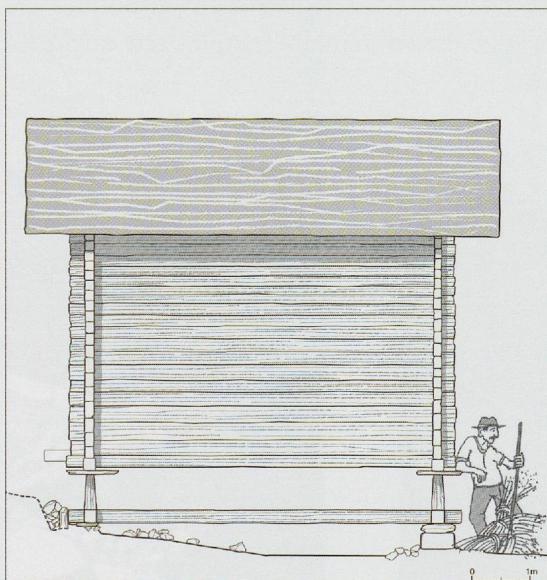
Fig. 224 — Restitution du raccard, façade nord.

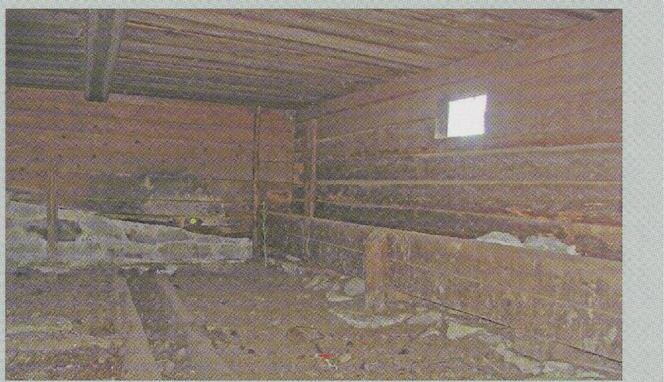
Une étable abandonnée le long du bisse des Sarrasins, dans le val d'Anniviers (image prise en juin 2007). La mangeoire est fixée par des poteaux enfouis près des angles du local et à mi-distance. Au sol, les restes d'un ancien pavage très usé et la rigole avec son cuvelage en bois sont encore conservés.

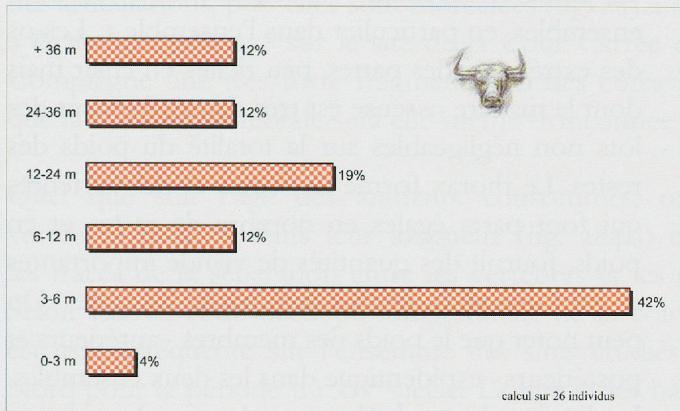
Fig. 276 — Mortalité des bovins sur l'ensemble du site (âges en mois).

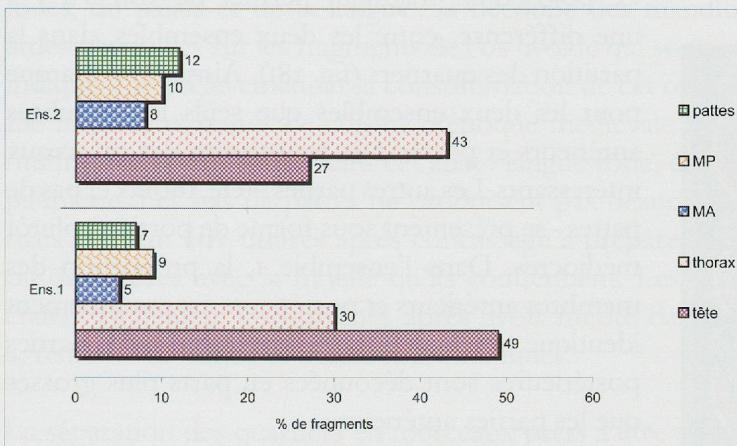
Fig. 279 — Pourcentages du nombre de restes attribués aux différents quartiers des bovins. MA : membres antérieurs. MP : membres postérieurs.

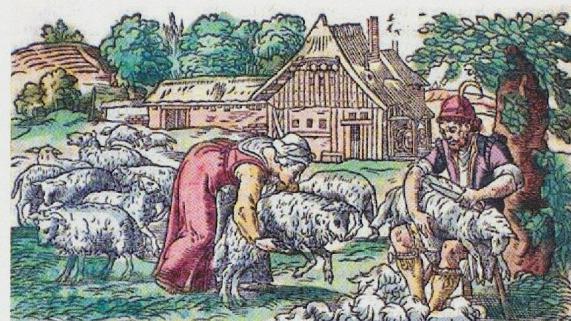
Fig. 289 — Tonte des moutons. Pietro Andrea Mattioli, XVI<sup>e</sup> siècle.

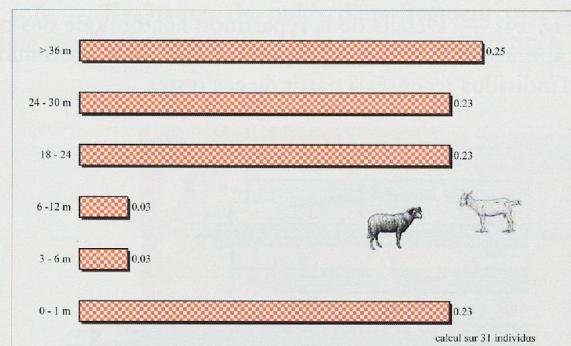
Fig. 290 — Distribution de la mortalité des caprinés sur l'ensemble du site (âges en mois).

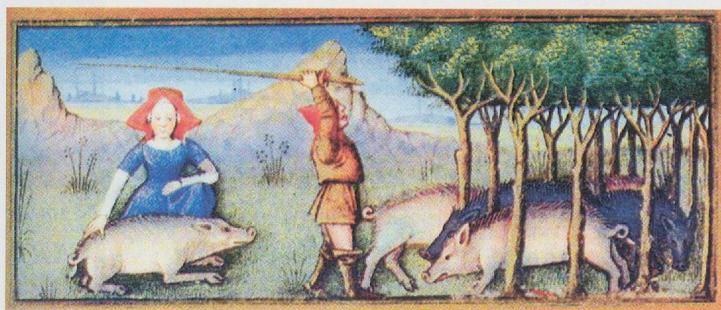
Fig. 307 — La glandée. Calendrier de Charles d'Angoulême (mois d'octobre), fin du xv<sup>e</sup> siècle.

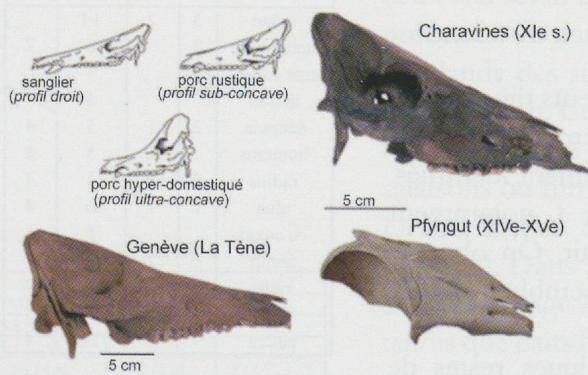
Fig. 314 — Fragment de crâne reconstitué provenant de Pfyngut comparé aux crânes de porcs de type rustique provenant de Genève (Suisse, période la Tène) et de Charavines-Colletières (Isère, XI<sup>e</sup> siècle).

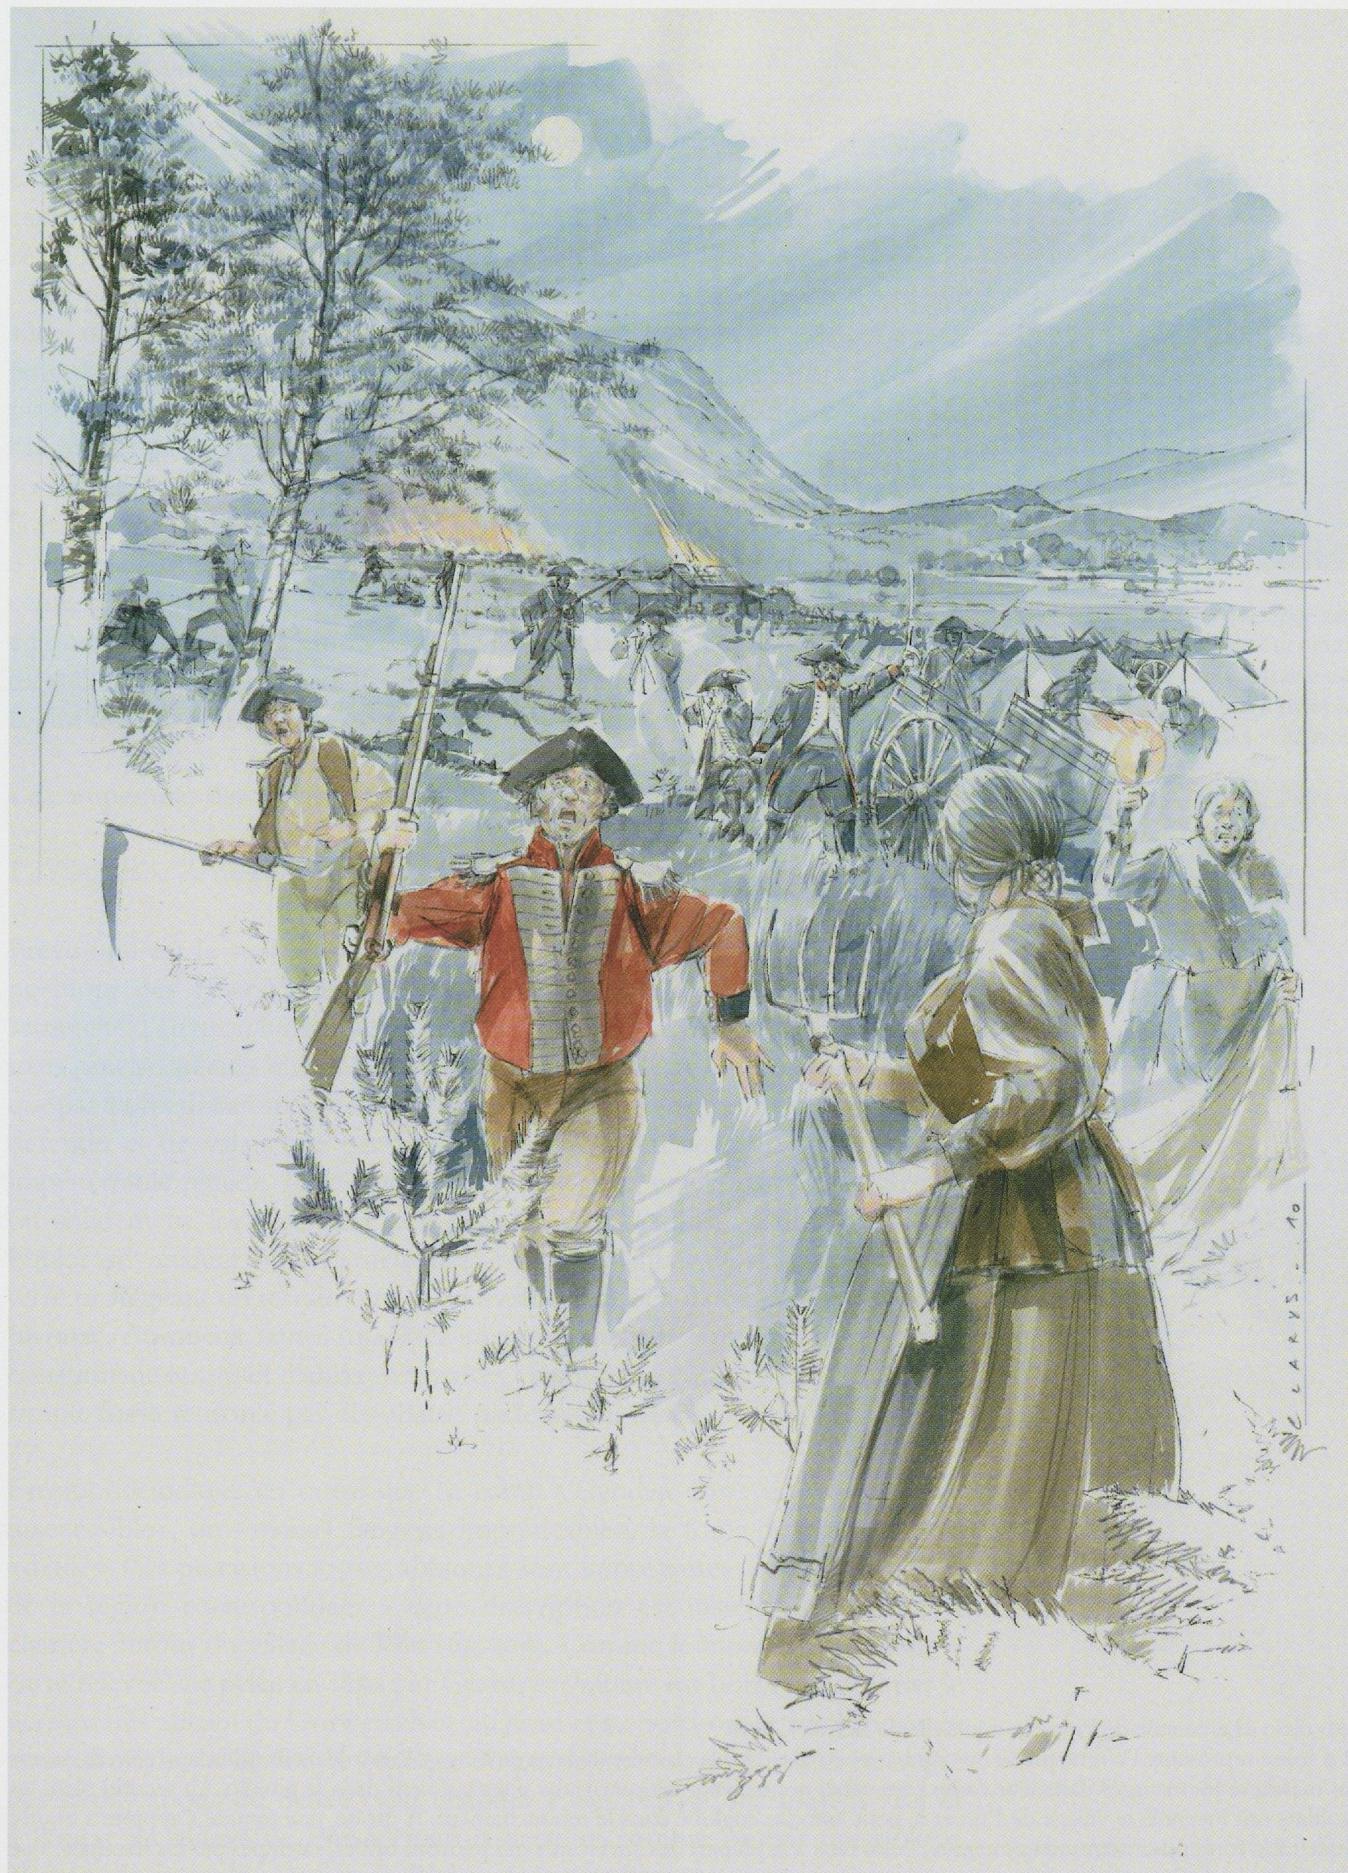
Au dos : «La bataille de Finges», aquarelle de Benoît Clarys.

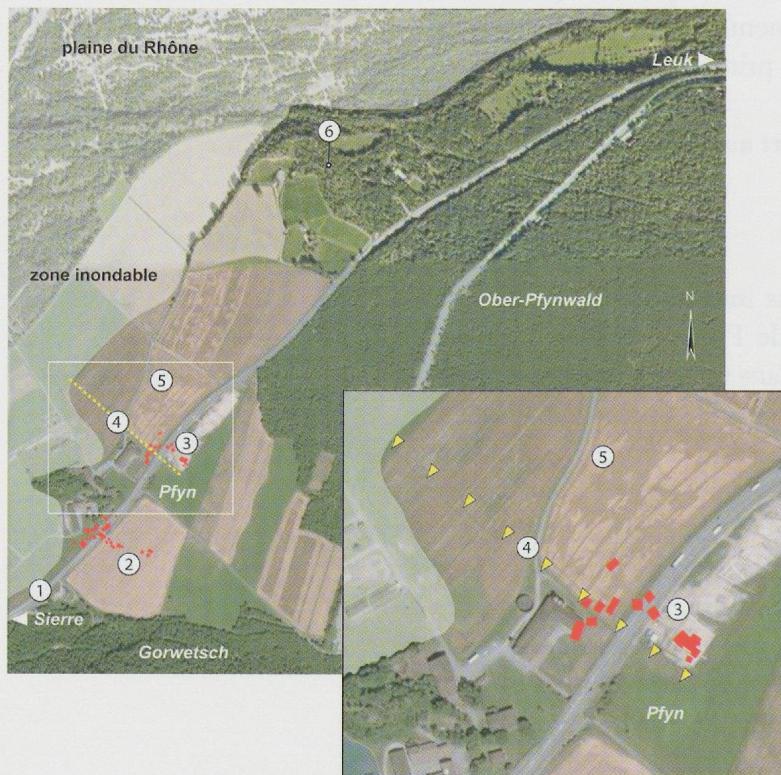
Fig. 333 — Vue par satellite de la clairière du bois de Finges ; en encadré, l agrandissement du secteur défensif (image Google Earth, 2008).

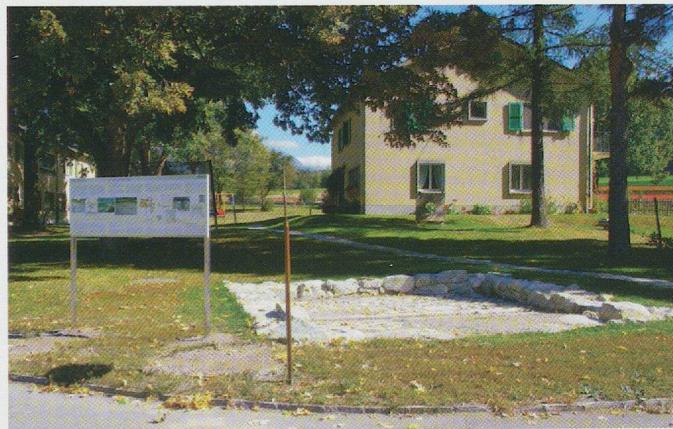
Fig. 354 — La ruine dans son état final (septembre 2010), accompagnée d'un panneau explicatif sur l'architecture et le contexte de découverte de la grange-écurie. Vue depuis l'ouest.
