**Zeitschrift:** Cahiers d'archéologie romande  
**Herausgeber:** Bibliothèque Historique Vaudoise  
**Band:** 121 (2011)

### **Nutzungsbedingungen**

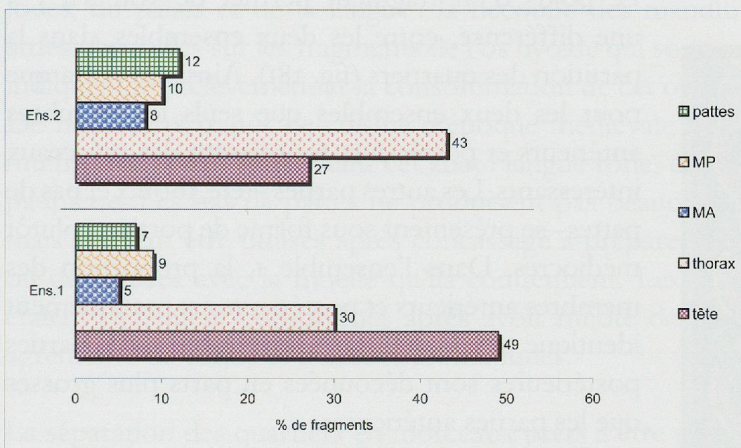
Fig. 279 — Pourcentages du nombre de restes attribués aux différents quartiers des bovins. MA : membres antérieurs. MP : membres postérieurs.

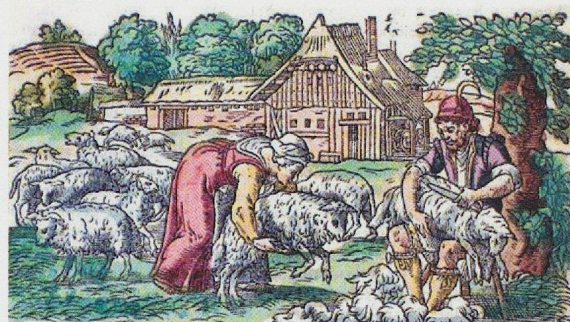
Fig. 289 — Tonte des moutons. Pietro Andrea Mattioli, xvi<sup>e</sup> siècle.

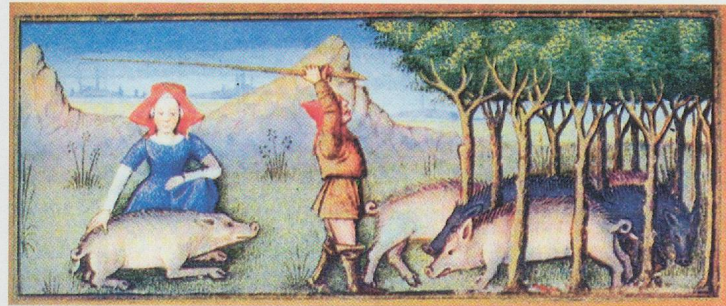
Fig. 307 — La glandée. Calendrier de Charles d'Angoulême (mois d'octobre), fin du xv<sup>e</sup> siècle.

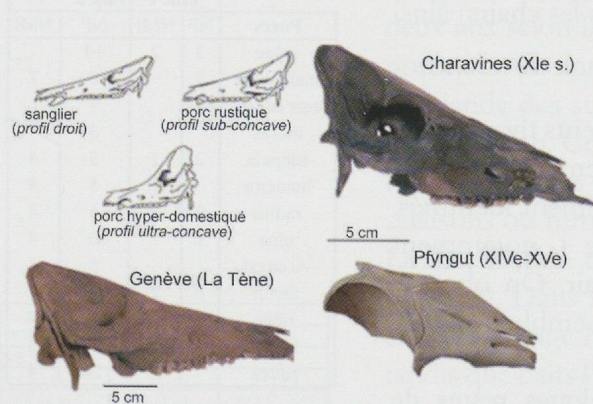
Fig. 314 — Fragment de crâne reconstitué provenant de Pfyngut comparé aux crânes de porcs de type rustique provenant de Genève (Suisse, période la Tène) et de Charavines-Colletières (Isère, France, XI<sup>e</sup> siècle).

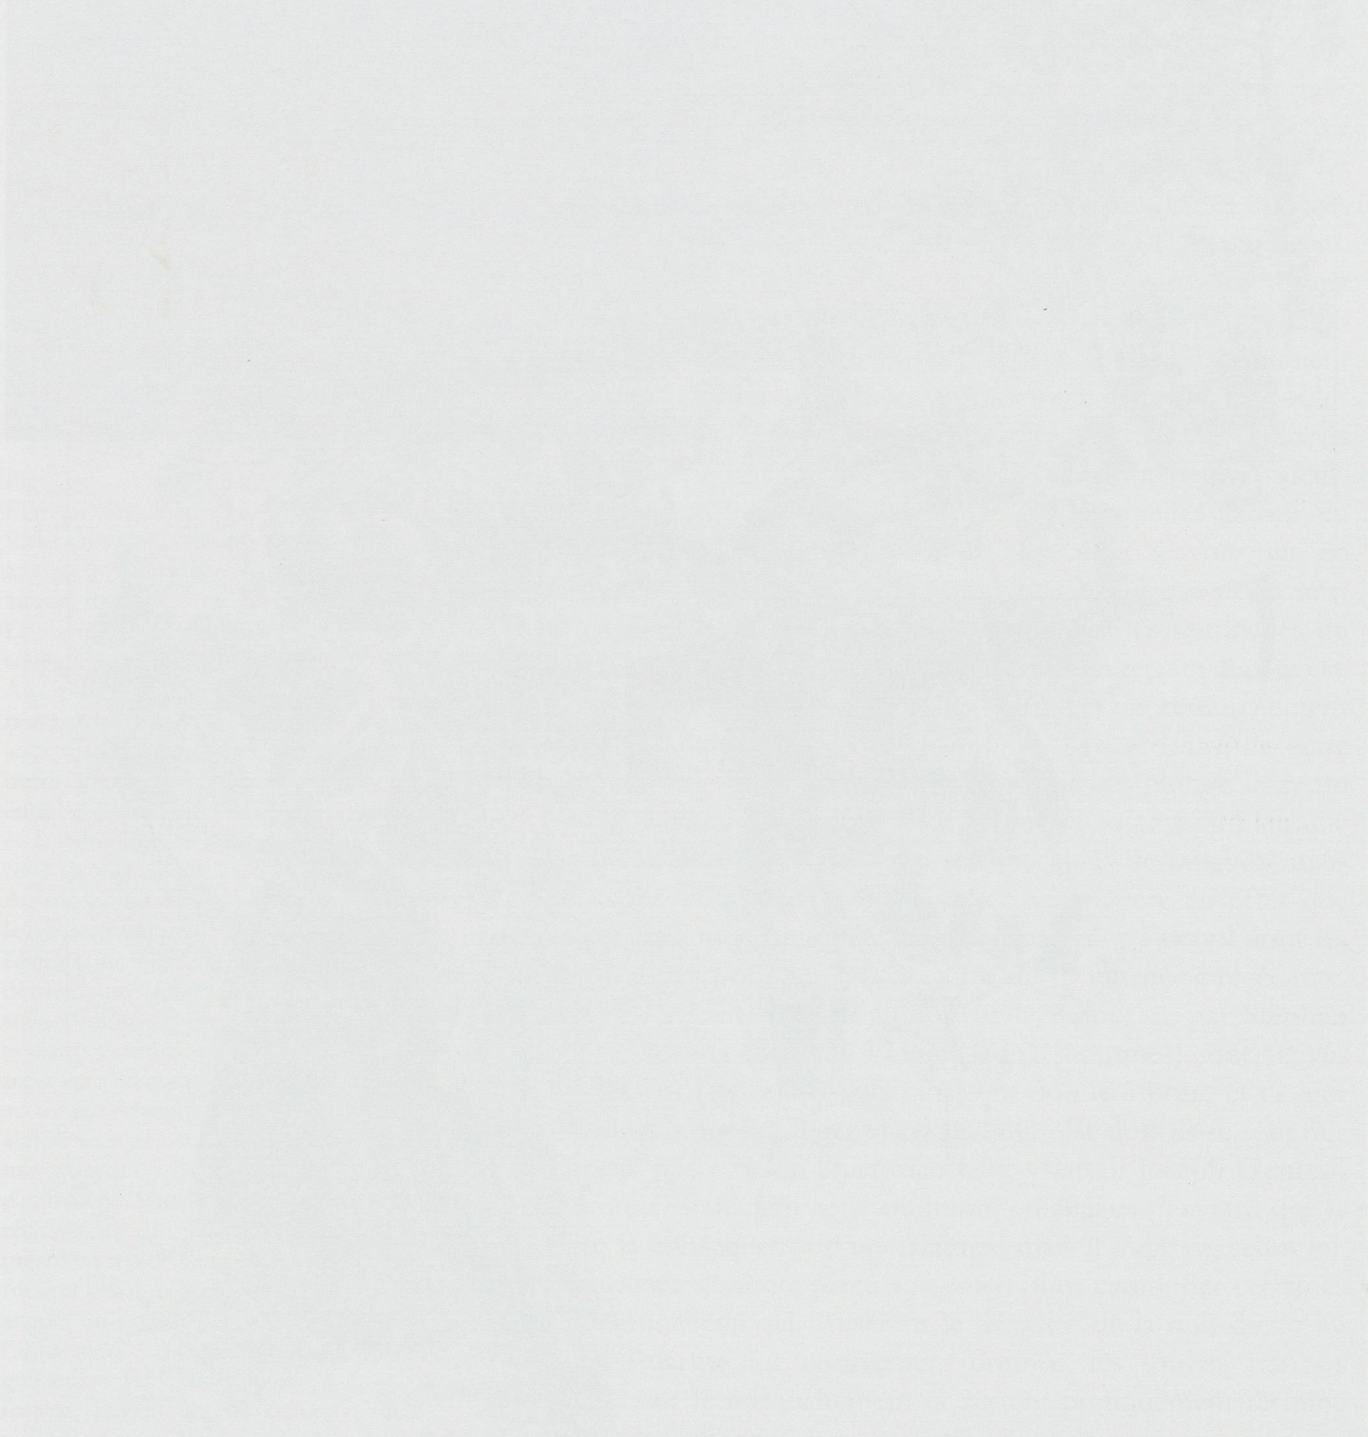
Au dos : «La bataille de Finges», aquarelle de Benoît Clarys.

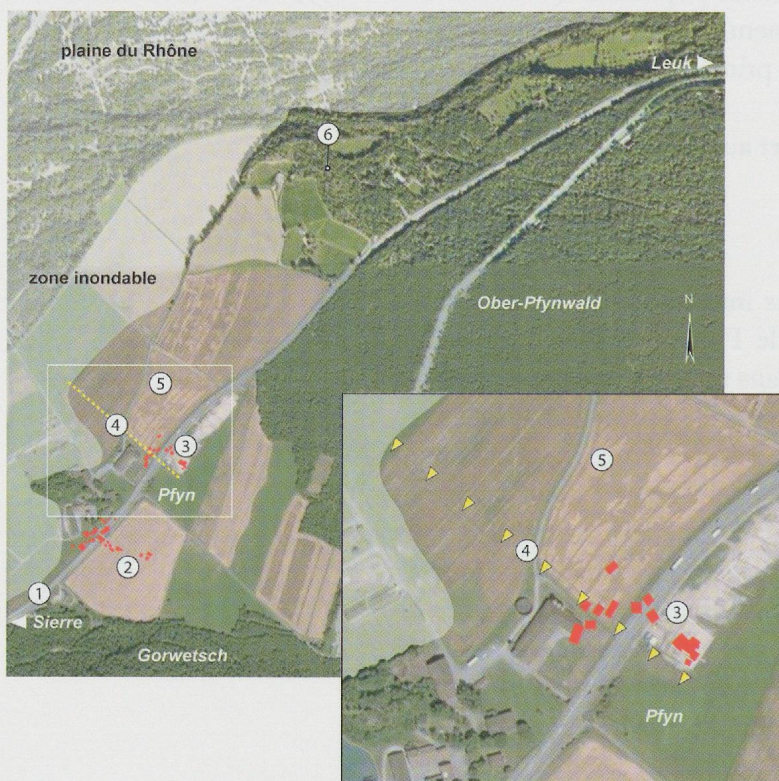
Fig. 333 — Vue par satellite de la clairière du bois de Finges ; en encadré, l'agrandissement du secteur défensif (image Google Earth, 2008).

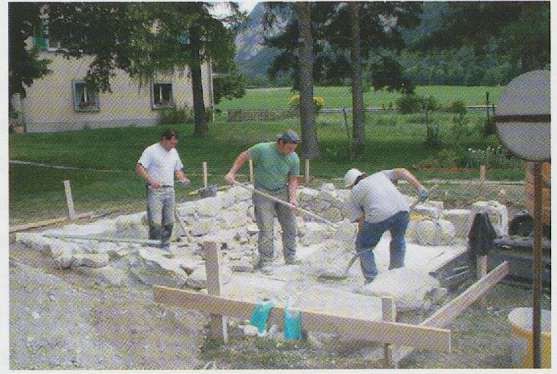
Fig. 351 — Les maçonneries ont été réalisées avec un mortier composé de sable, de gravier et de chaux hydratée. Vue depuis le nord.
