**Artikel:** Les bâtiments semi-enterrés de Bramois : un habitat du néolithique final en Valais (Suisse)  
**Autor:** Mottet, Manuel / Gentizon Haller, Anne-Lyse / Haller, Marc  
**Kapitel:** III: Les bâtiments semi-enterrés  
**DOI:** <https://doi.org/10.5169/seals-835721>

## CHAPITRE III

### LES BÂTIMENTS SEMI-ENTERRÉS

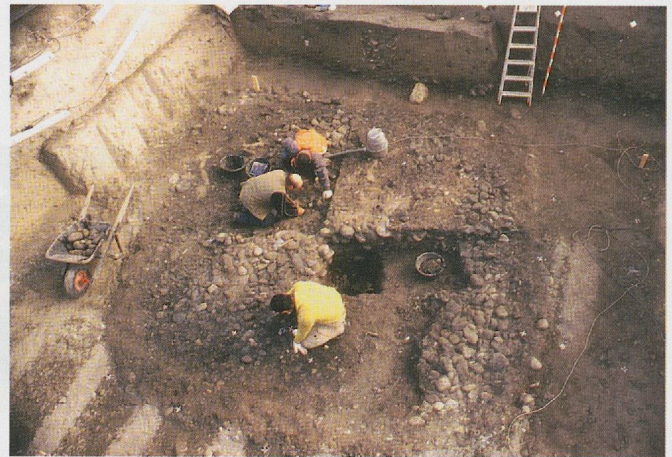
Fig. 30 — Apparition du Bâtiment 1 et début de la fouille par quartiers opposés (le nord est dirigé vers la droite).

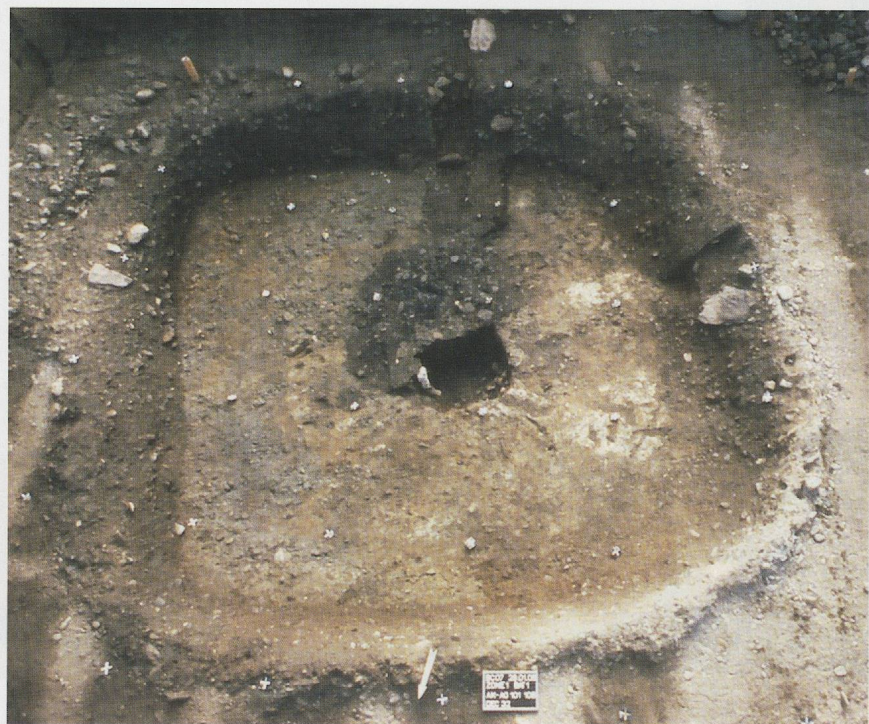
Fig. 34 — Vue générale du Bâtiment 1 après enlèvement des différents comblements.

L'installation du bâtiment a commencé par l'excavation (1/151), de forme quadrangulaire mesurant 5,10 m par 5,30 m, aux côtés légèrement cintrés avec des coins arrondis (fig. 34). Elle a entaillé en premier lieu les colluvions CO7 absentes dans les coupes 19 et 20 en raison du décapage mécanique qui a directement atteint le processus torrentiel TO6. Ensuite, elle a recoupé ce torrentiel constitué d'une alternance de sables jaune brunâtre lités, de galets et de litages de gravillons gris et sable jaune, puis le processus d'occupation OI5, partiellement fouillé dans le secteur 4 (Bâtiment 3) et composé d'un limon fin orangé. Finalement, l'excavation a incisé la séquence torrentielle TO4 plus grossière, formée de sable gris-jaune, de graviers abondants et de galets, pour s'arrêter sur une surface plane, au sommet du ruissellement RU3, un limon sableux fin orangé, homogène et compact, utilisé comme sol d'occupation.

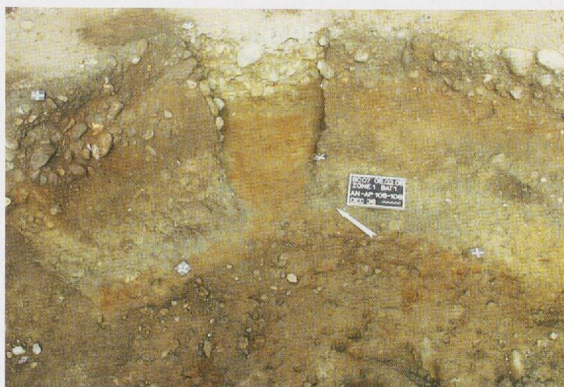
Fig. 35 — L'enduit USA<sub>149</sub> colmate l'excavation 1/151, derrière la terre des parois USA<sub>148</sub>, dans l'angle nord-est du Bâtiment 1.

Le creusement de ces sédiments équivaut au déplacement d'un volume de terre d'environ 15 m<sup>3</sup>. Face à l'instabilité du front de taille creusé dans les torrentiels, les bords de l'excavation ont été colmatés localement par un enduit, une couche assez mince de limon compact orangé ou de fins gravillons bleutés collés et compressés nommée USA149. Elle se localise surtout dans la moitié nord de l'excavation où la friabilité de l'encaissant est plus marquée (fig. 35).

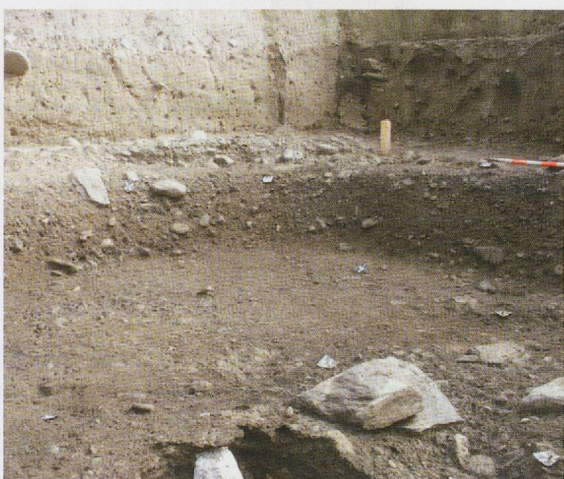
Fig. 36 — Vue de l'angle sud-est des parois USA<sub>148</sub> du Bâtiment 1.

Une couronne quadrangulaire massive et continue sur tout le pourtour de l'excavation est interprétée comme les vestiges d'une paroi en terre plus ou moins effondrée, nommée USA<sub>148</sub> (fig. 36). Elle est formée d'un sédiment limoneux et gravillonneux de teinte brun orangé qui mesure environ 60 cm de hauteur et 30 cm d'épaisseur à son maximum. L'intérieur de cette paroi accuse une pente de 50° environ, légèrement incurvée et adoptant le profil d'un barrage. Le mode d'édification de cette paroi semble correspondre à un pisé (cf. *infra*, pp. 174-175).

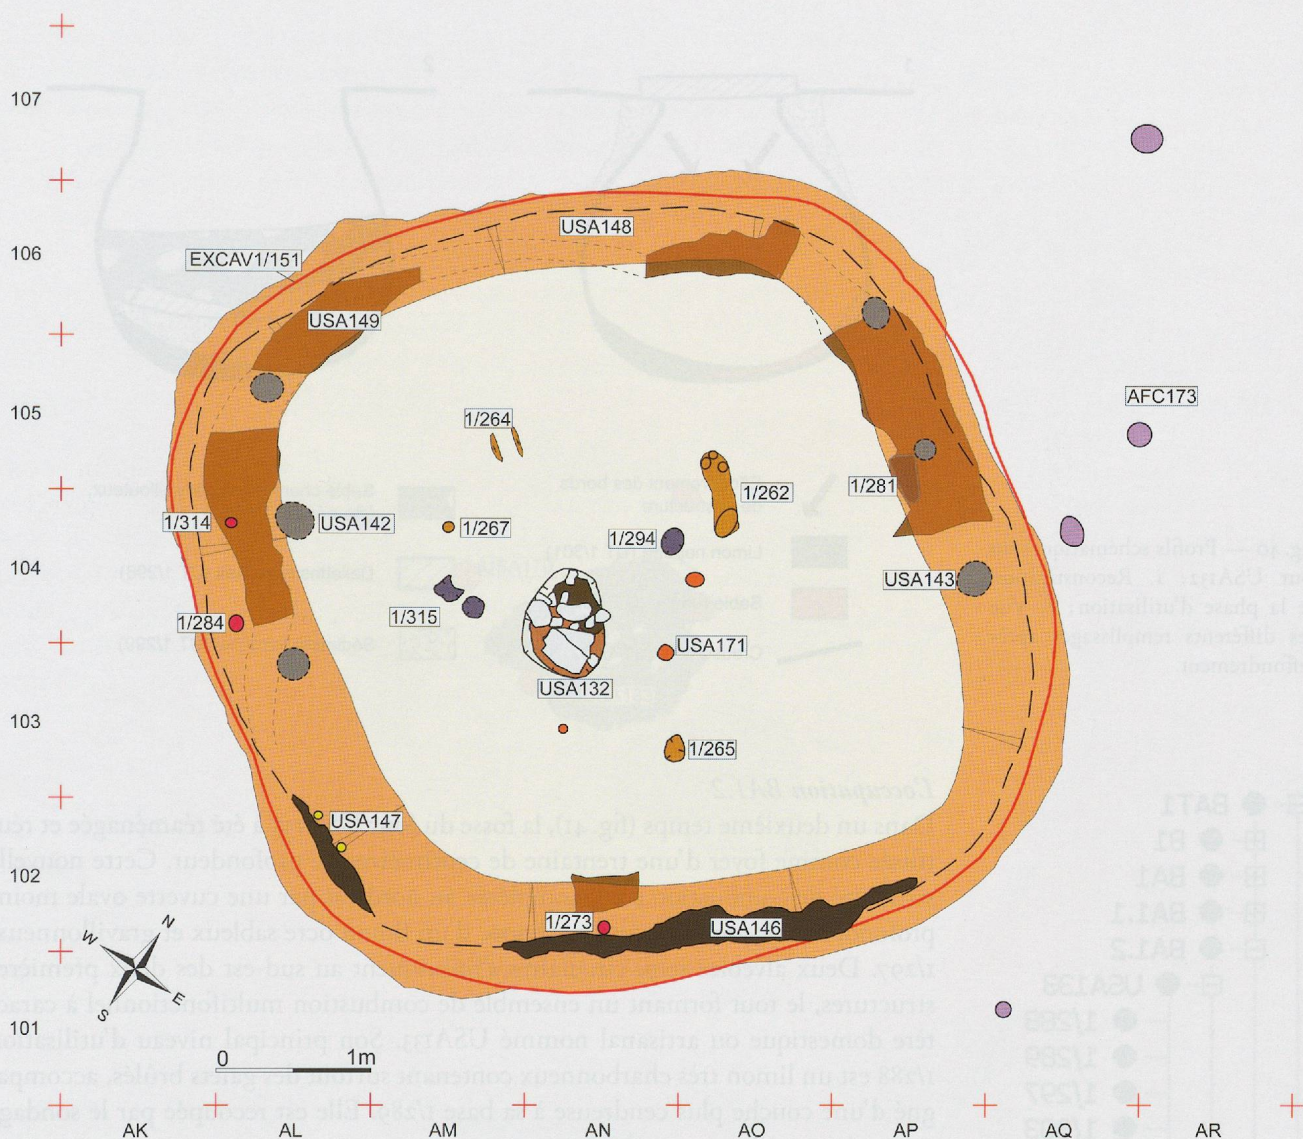
Fig. 38 — Le Bâtiment I et son occupation BAI.I associée à BAI.

La surface au sol intérieure du Bâtiment 1 mesure environ 15,6 m<sup>2</sup>, sans compter l'épaisseur des parois. Une grande zone foyère centrale, qui atteint au maximum une surface de 1,8 m<sup>2</sup>, accueille quatre foyers successifs appartenant aux occupations BA1.1 à BA1.4, de la plus ancienne à la plus récente. Elle est entourée par un ensemble de petites structures appartenant globalement à l'événement BA1, qui ont pu fonctionner pendant tout ou partie des occupations du Bâtiment 1 (fig. 37 et 38). L'événement BA1 comprend :

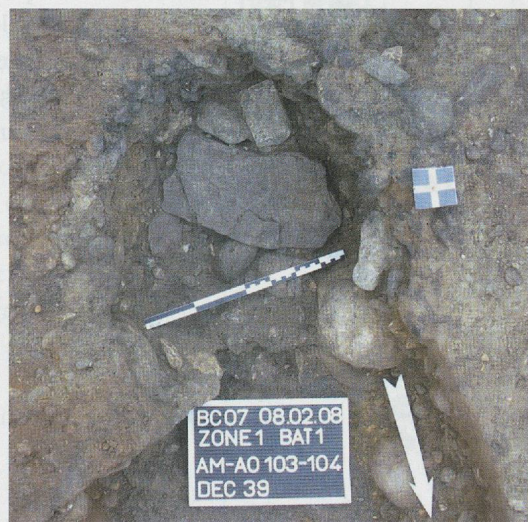
Fig. 39 — Le four piriforme USA132 de l'occupation BAI.I du Bâtiment I, recoupé au nord par un sondage.

La structure de combustion la plus ancienne est un petit four piriforme, nommé USA132, de 70 cm par 56 cm et d'une profondeur de 47 cm, creusé dans le processus torrentiel TO1 (fig. 39). Le fond arrondi est tapissé au sud-est d'un sable rubéfié (1/300), puis d'un limon noirâtre au nord-ouest (1/301) qui marque son utilisation (fig. 40).

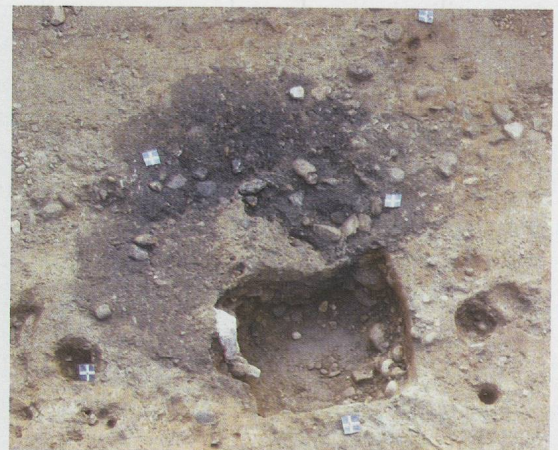
Fig. 46 — Le foyer USA134 de l'occupation BA1.3 du Bâtiment I, vu en direction du sud-ouest

Cette occupation doit être considérée avec les éléments attribués à BA1 et peut-être avec les potelets USA170 attribués à BA1.2. Enfin, USA134 est partiellement recouverte par le sondage (fig. 46).

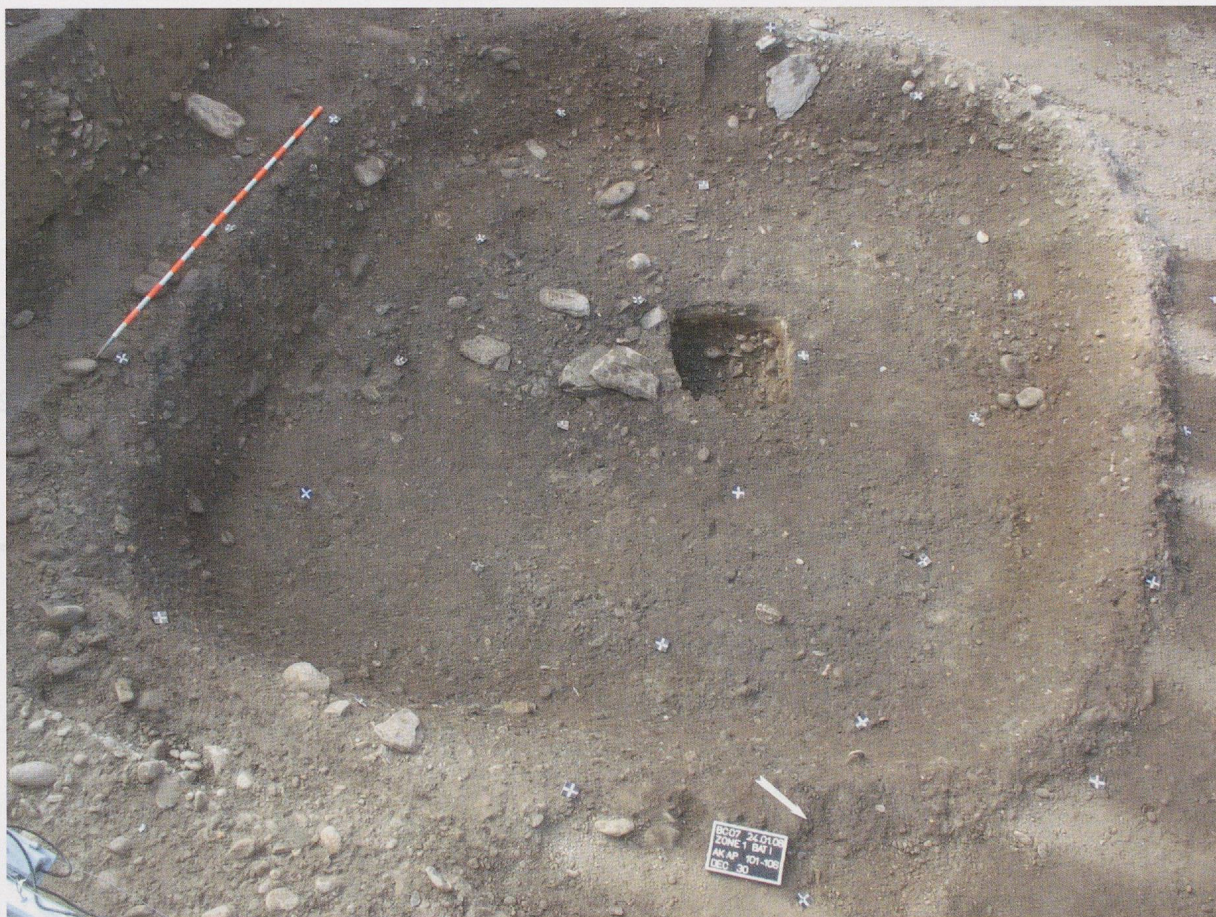
Fig. 49 — Vue générale de l'occupation BA1.4 du Bâtiment 1.

Deux gros fragments de meules (BCo7\_733 et 734), appuyés l'un sur l'autre, sont disposés au centre et au sommet du foyer USA135 (fig. 49). Une disposition similaire de deux meules est observée dans le Bâtiment 2, à la fin de l'occupation, un parallèle qui pourrait indiquer un rituel d'abandon ponctuant la vie des bâtiments. Le mobilier attribué à cette occupation BA1.4 contient encore un fragment de peson en pierre (BCo7\_836) et une pointe en os (BCo7\_803).

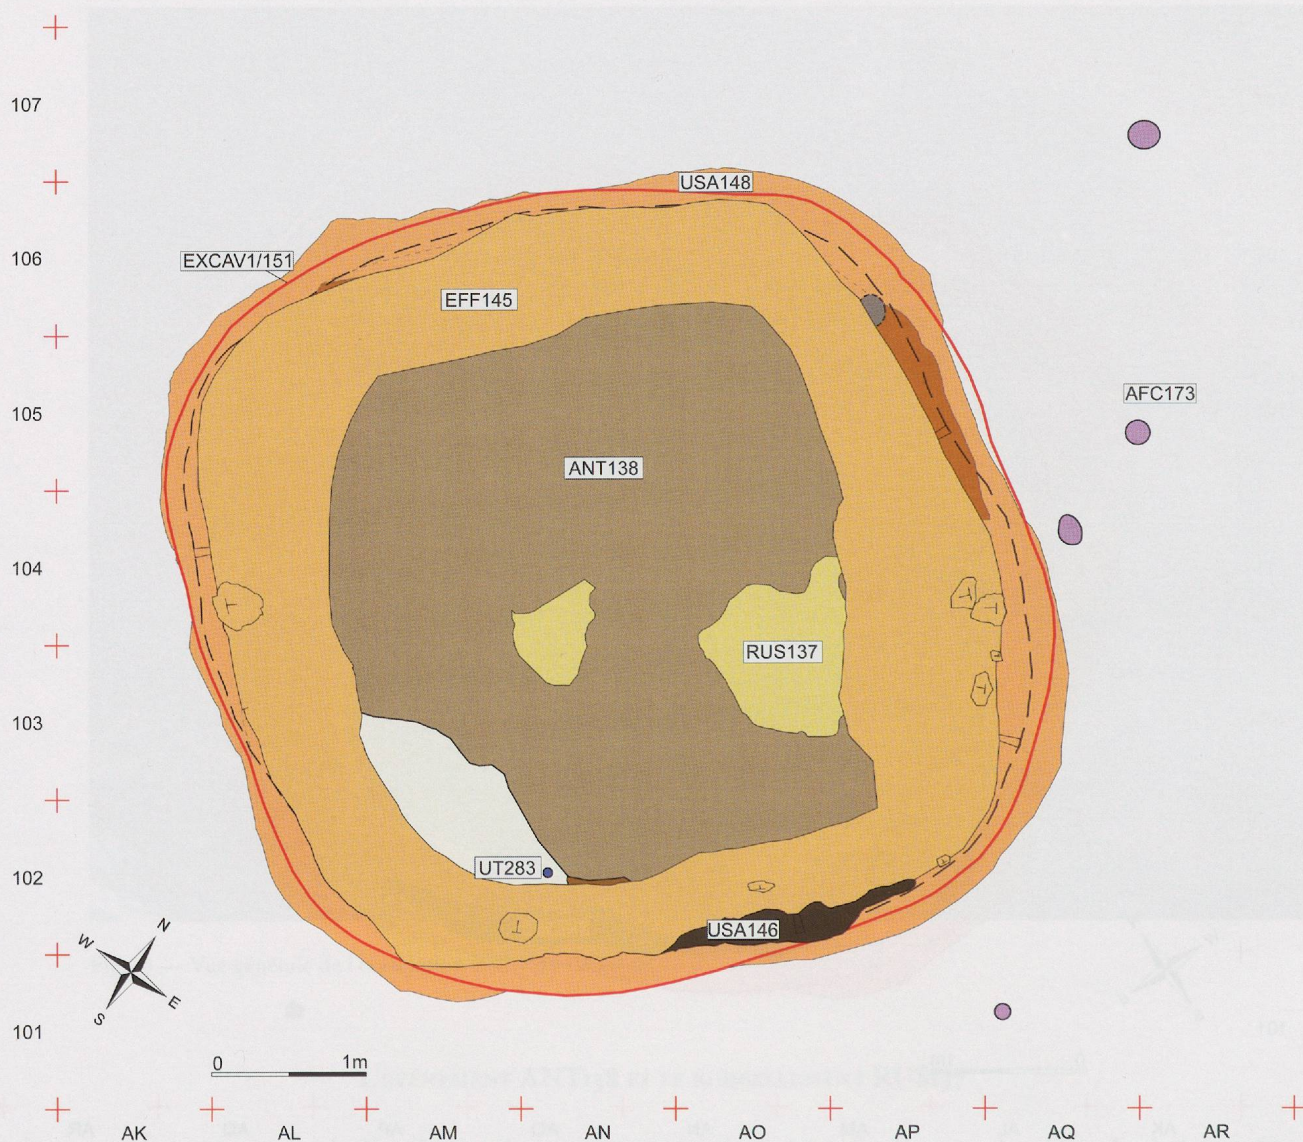
Fig. 53 — L'effondrement EFF145 des parois en terre du Bâtiment I.

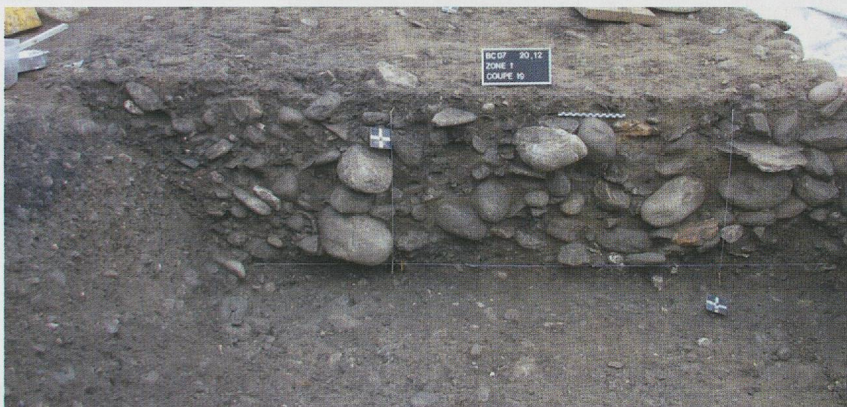
Fig. 60 — L'aspect du remblai REMB130 dans la coupe 20 (le nord est vers la droite).

Ce remblai, le plus récent du Bâtiment 1, est formé d'un remplissage hétérogène massif, épais d'une quarantaine de centimètres, avec des gros blocs et des galets jointifs (parfois éclatés au feu) pris dans une matrice de limon très gravillonneuse, gris-beige à brun-noir, compacte et généralement très charbonneuse (fig. 59 et 60).

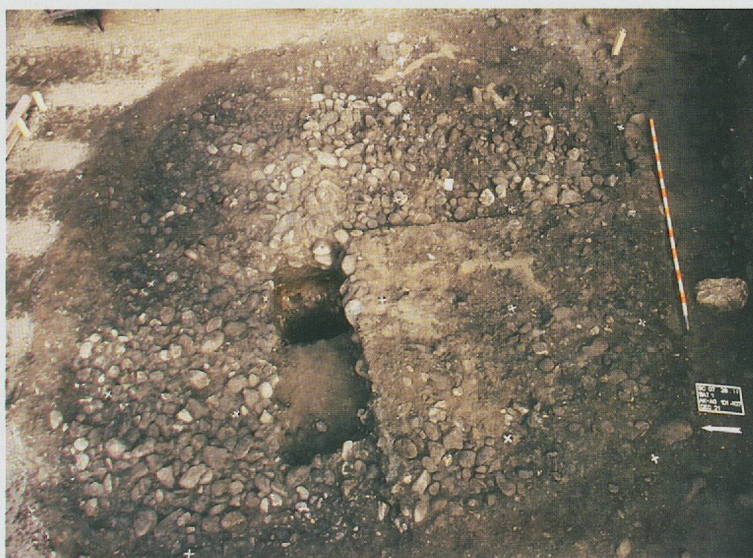
Fig. 61 — Le sommet du remblai REMB130 partiellement décapé.

Localement les galets sont enrobés dans un limon sableux gris bleuâtre compact avec peu de charbons de bois et quelques taches limoneuses jaunes. Des taches noires et rubéfiées se trouvent surtout en bordure du bâtiment, où le sédiment est plus meuble et plus gravillonneux qu'au centre (fig. 61 et 62).

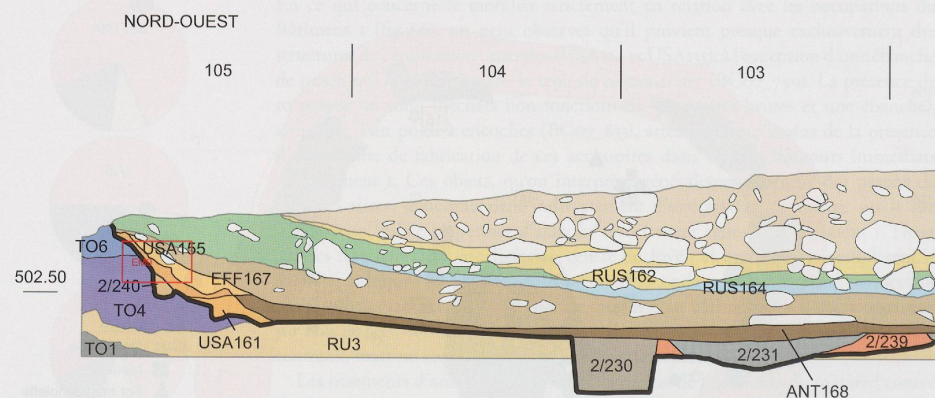
Coupe 21

Coupe 22

Fig. 68 — Coupes synthétiques 21 et 22 du Bâtiment 2. Ech. : 1/20.

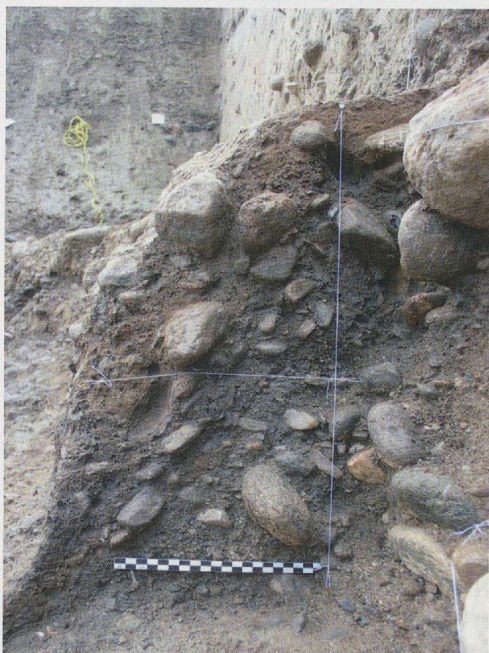
Fig. 70 — Coupe de la paroi en terre du Bâtiment 2 du côté sud-ouest (jalon de 20 cm).

Bâtiment 1 avec une épaisseur conservée de 20 cm au maximum, une partie s'étant éboulée sous l'action de l'érosion à l'intérieur du bâtiment (fig. 70). La difficulté majeure rencontrée lors de la fouille a été de séparer la paroi en place de son effondrement, rendant ardue la restitution exacte des dimensions et de la forme des parois intérieures.

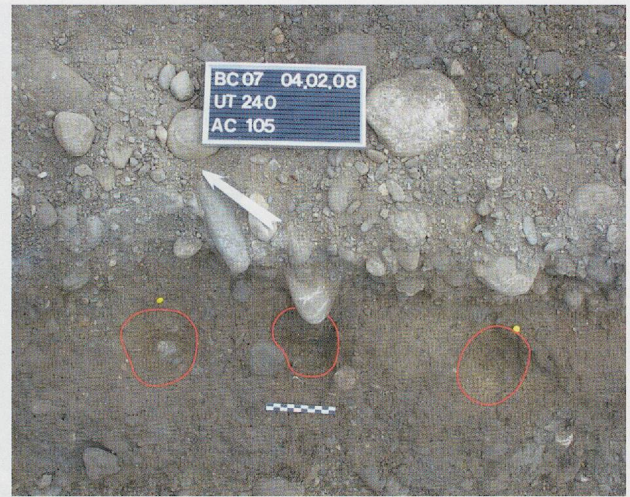
Fig. 71 — Les trous de potelets (2/240) à la base de la paroi en terre dans le Bâtiment 2 (jalon de 10 cm).

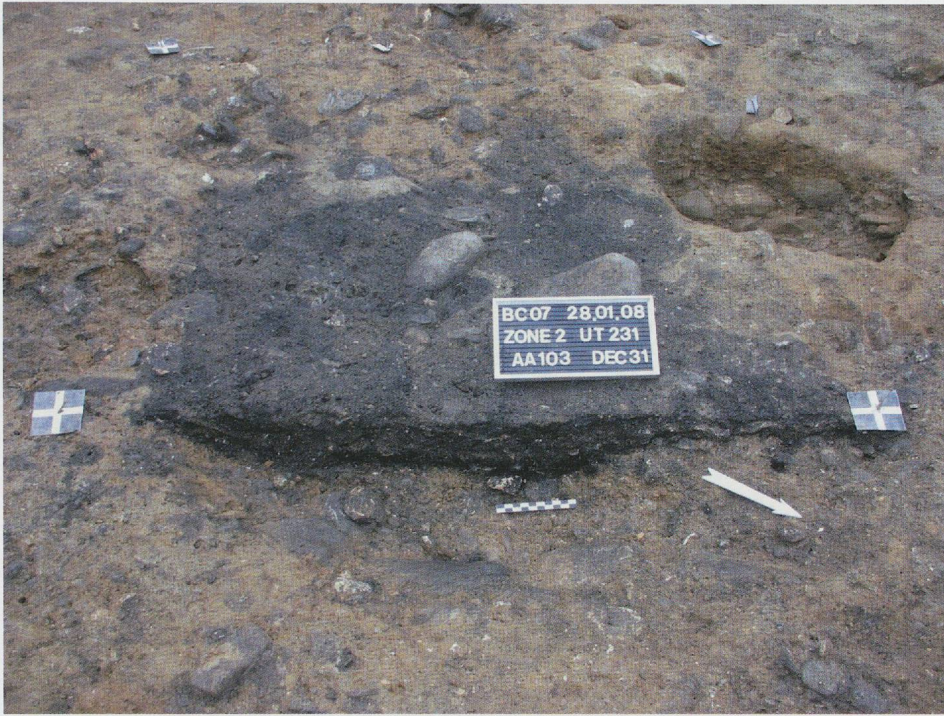
Fig. 74 — Le foyer en cuvette USA159 situé au centre du Bâtiment 2 (jalon de 10 cm).

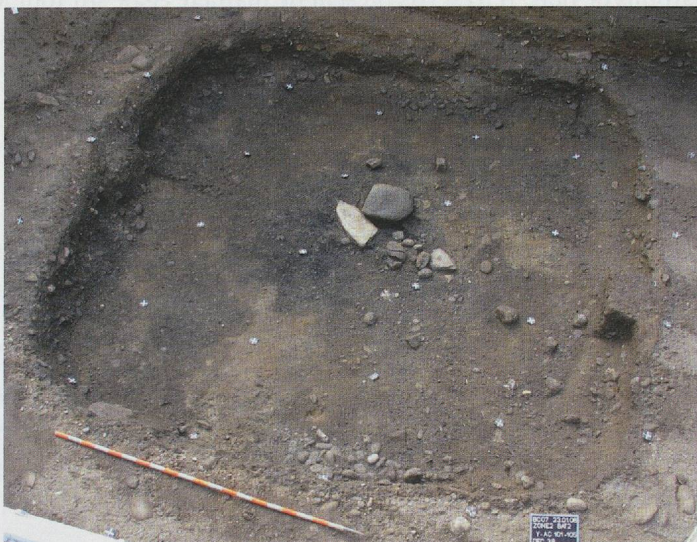
Fig. 76 — Le niveau d'abandon/destruction ANTi68 du Bâtiment 2 vu depuis le nord.

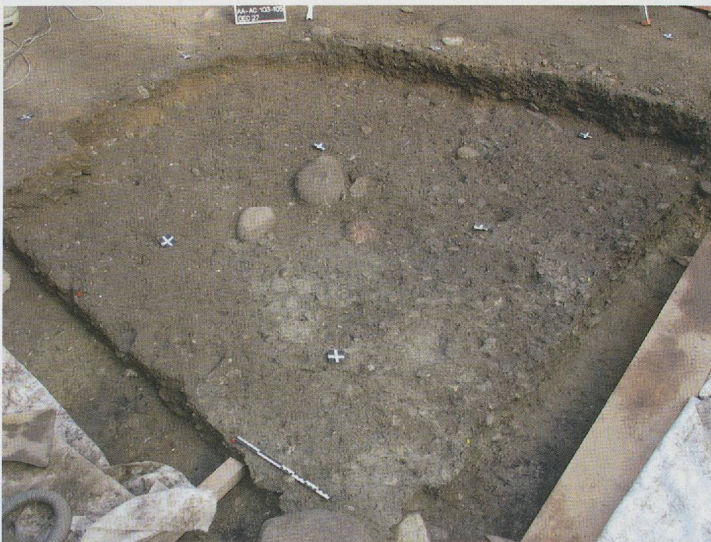
Fig. 80 — Vue partielle du remblai REMB166 et du ruissellement RUS164 qui le colmate.

A la suite de ce remblai se dépose un ruissellement (RUS164) constitué de limon fin gris clair, d'une épaisseur d'environ 4-5 cm, colmatant le niveau de pierres de REMB166 (fig. 79). Ce limon devient, dans la partie nord, brun foncé à noir avec de nombreuses auréoles charbonneuses (fig. 80). Il résulte certainement de la stagnation d'eau chargée en particules fines au fond de la fosse (eau de pluie ou de fonte de neige) et marque un arrêt dans le remblayage de la dépression.

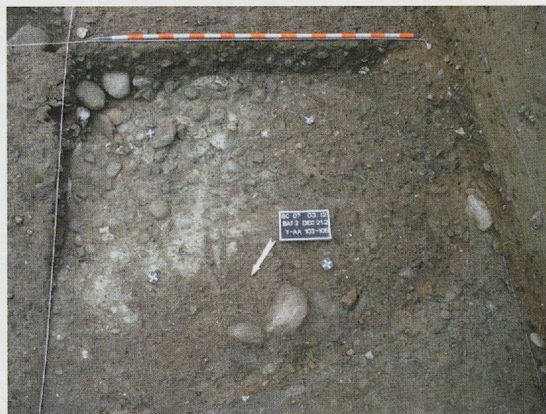
Fig. 82 — Vue partielle du remblai REMB163 et du ruissellement RUS162 qui le colmate.

Au sommet de ce remblai se dépose un nouvel événement, appelé RUS162, constitué d'un limon fin gris clair à blanchâtre, très compact (fig. 82 et 83). Dans ce « ruissellement » d'épaisseur variable, l'analyse micromorphologique a mis en évidence un phénomène de tassement résultant d'un piétinement en milieu humide (Echantillon M4; Annexe 2). Ce dépôt serait donc plutôt à considérer comme un remblai scellé par un ruissellement fin que comme un véritable ruissellement.

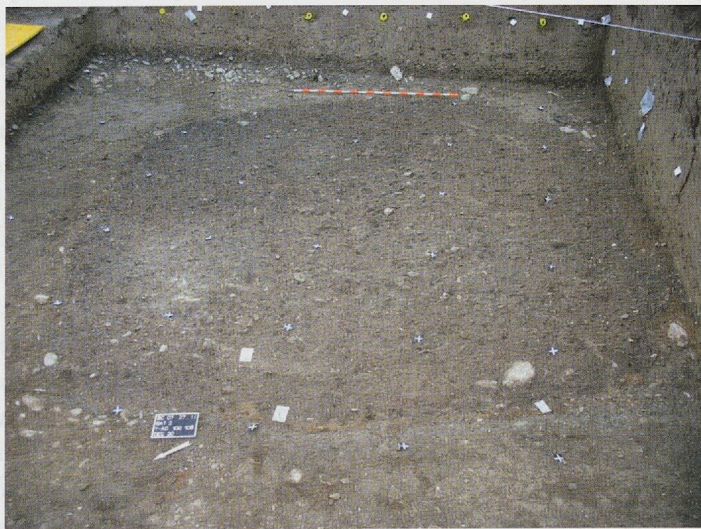
Fig. 86 — Vue depuis le nord du dépôt REMB160, ultime remblai du Bâtiment 2.

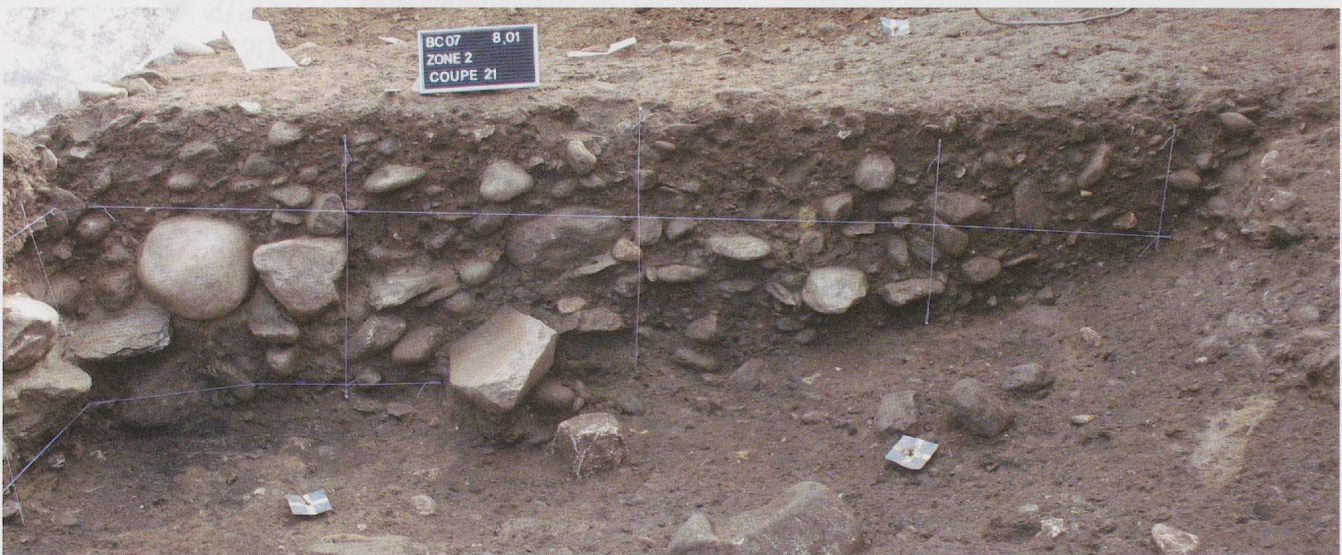
Fig. 87 — Vue vers le sud-est de la coupe 21 avec les différents comblements du Bâtiment 2.

En résumé, le comblement du Bâtiment 2 intervient après la destruction et l'effondrement des parois, en trois remblais successifs avec des densités variables de cailloux parfois de grandes dimensions (fig. 87). Entre ces dépôts volontaires, dont la fonction était vraisemblablement celle de dépotoir, deux niveaux de ruissellement, RUS162 et RUS164, découlent de la stagnation d'eau dans la cavité, probablement après de fortes pluies ou la fonte des neiges. En tous les cas, ils montrent des stases entre les remblais, preuves que ceux-ci n'ont pas été déposés en une seule fois. La présence d'un tassement dû à des piétinements dans le ruissellement RUS162 suggère d'ailleurs que l'emplacement ait été destiné à un autre usage que celui de dépotoir à ce moment. Ce niveau rappelle l'événement TOR165 du Bâtiment 1, qui montre également une stase entre deux remblais avec la présence de certains indices d'activités.
