**Artikel:** Les bâtiments semi-enterrés de Bramois : un habitat du néolithique final en Valais (Suisse)  
**Autor:** Mottet, Manuel / Gentizon Haller, Anne-Lyse / Haller, Marc  
**Kapitel:** III: Les bâtiments semi-enterrés  
**DOI:** <https://doi.org/10.5169/seals-835721>

## CHAPITRE III

### LES BÂTIMENTS SEMI-ENTERRÉS

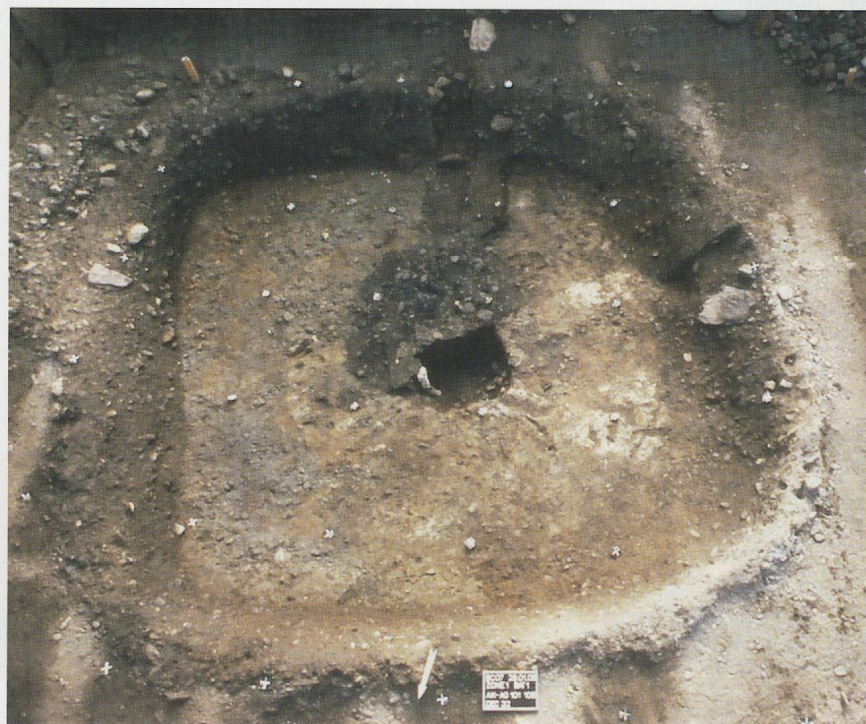
Fig. 34 — Vue générale du Bâtiment 1 après enlèvement des différents comblements.

L'installation du bâtiment a commencé par l'excavation (1/151), de forme quadrangulaire mesurant 5,10 m par 5,30 m, aux côtés légèrement cintrés avec des coins arrondis (fig. 34). Elle a entaillé en premier lieu les colluvions CO7 absentes dans les coupes 19 et 20 en raison du décapage mécanique qui a directement atteint le processus torrentiel TO6. Ensuite, elle a recoupé ce torrentiel constitué d'une alternance de sables jaune brunâtre lités, de galets et de litages de gravillons gris et sable jaune, puis le processus d'occupation OI5, partiellement fouillé dans le secteur 4 (Bâtiment 3) et composé d'un limon fin orangé. Finalement, l'excavation a incisé la séquence torrentielle TO4 plus grossière, formée de sable gris-jaune, de graviers abondants et de galets, pour s'arrêter sur une surface plane, au sommet du ruissellement RU3, un limon sableux fin orangé, homogène et compact, utilisé comme sol d'occupation.

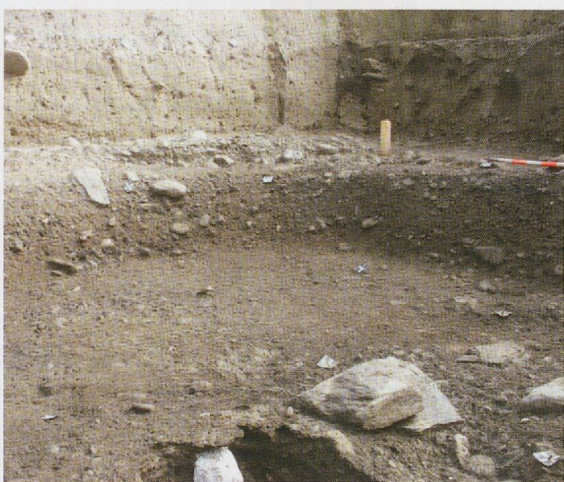
Fig. 36 — Vue de l'angle sud-est des parois USA148 du Bâtiment 1.

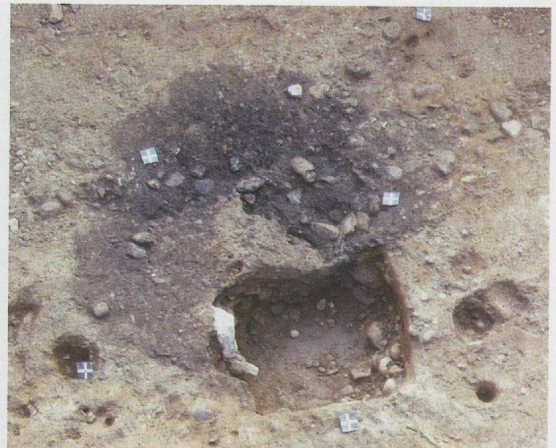
Fig. 46 — Le foyer USA134 de l'occupation BA1.3 du Bâtiment I, vu en direction du sud-ouest

Cette occupation doit être considérée avec les éléments attribués à BA1 et peut-être avec les potelets USA170 attribués à BA1.2. Enfin, USA134 est partiellement recouverte par le sondage (fig. 46).

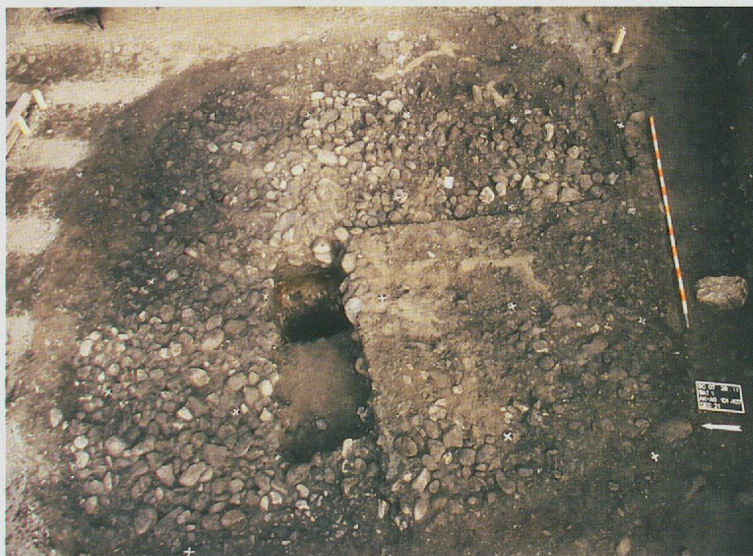
Fig. 61 — Le sommet du remblai REMB130 partiellement décapé.

Localement les galets sont enrobés dans un limon sableux gris bleuâtre compact avec peu de charbons de bois et quelques taches limoneuses jaunes. Des taches noires et rubéfiées se trouvent surtout en bordure du bâtiment, où le sédiment est plus meuble et plus gravillonneux qu'au centre (fig. 61 et 62).

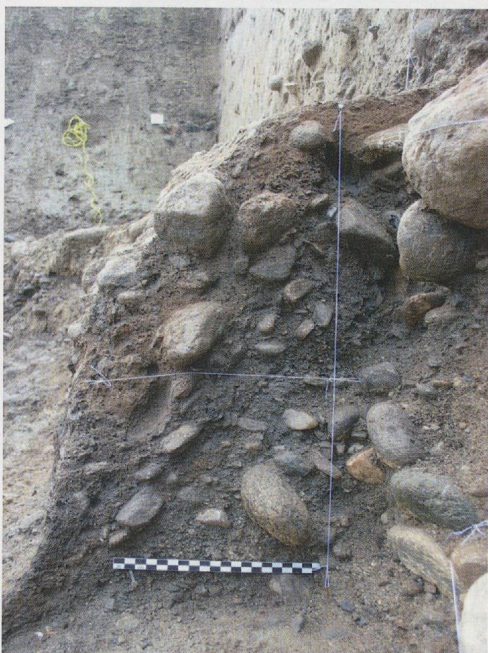
Fig. 70 — Coupe de la paroi en terre du Bâtiment 2 du côté sud-ouest (jalon de 20 cm).

Bâtiment 1 avec une épaisseur conservée de 20 cm au maximum, une partie s'étant éboulée sous l'action de l'érosion à l'intérieur du bâtiment (fig. 70). La difficulté majeure rencontrée lors de la fouille a été de séparer la paroi en place de son effondrement, rendant ardue la restitution exacte des dimensions et de la forme des parois intérieures.
