**Zeitschrift:** Cahiers d'archéologie romande  
**Herausgeber:** Bibliothèque Historique Vaudoise  
**Band:** 135 (2012)

**Artikel:** Les villages du Bronze ancien : architecture et mobilier  
**Autor:** Winiger, Ariane / Burri-Wyser, Elena / Andrey, Sylvie  
**Kapitel:** 2: Architecture des villages  
**DOI:** <https://doi.org/10.5169/seals-835680>

## 2 Architecture des villages

### 2.1 Le premier village (ensemble E11) entre 1801 et vers 1773 av. J.-C.

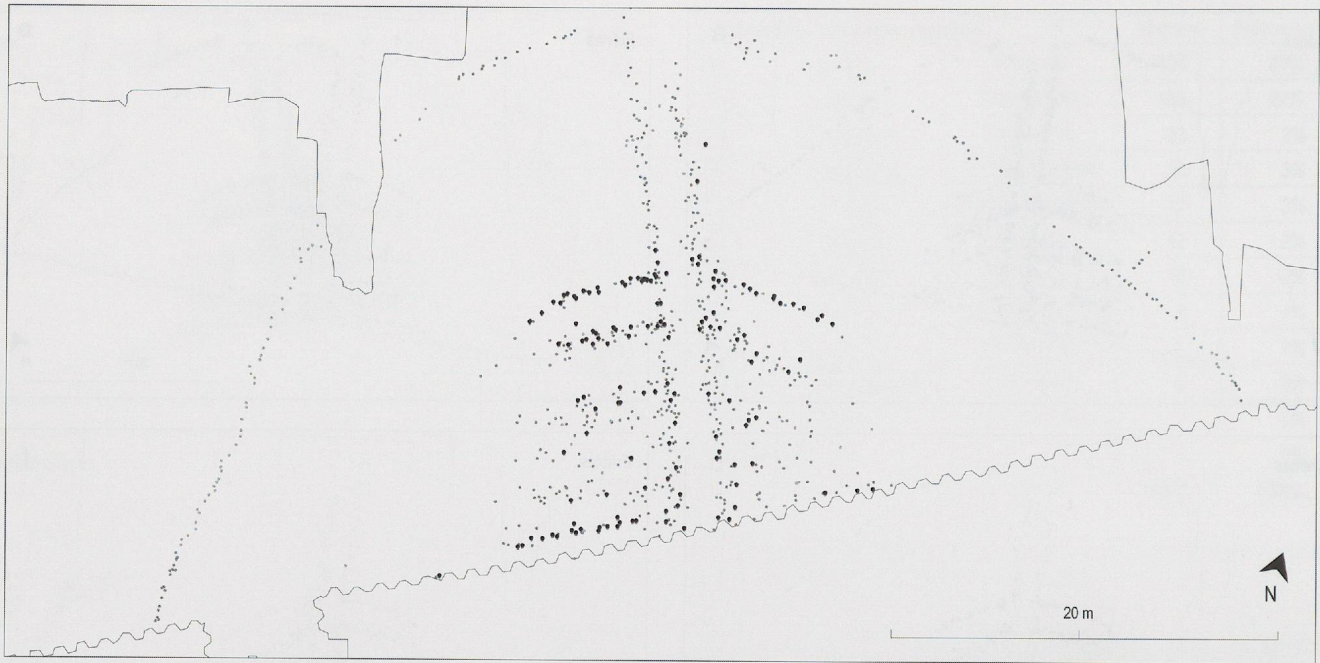
Fig. 37. Plan partiel du site avec l'ensemble des structures du village E11, en surimpression (ronds noirs) les 141 pieux datés par le Laboratoire romand de dendrochronologie (éch. 1 : 400).

Comme présenté en introduction, seuls les bois de chênes ont été analysés en vue d'obtenir des datations dendrochronologiques. Parmi les 159 pilotis taillés dans ce bois, 141 sont actuellement datés à l'année (fig. 37).

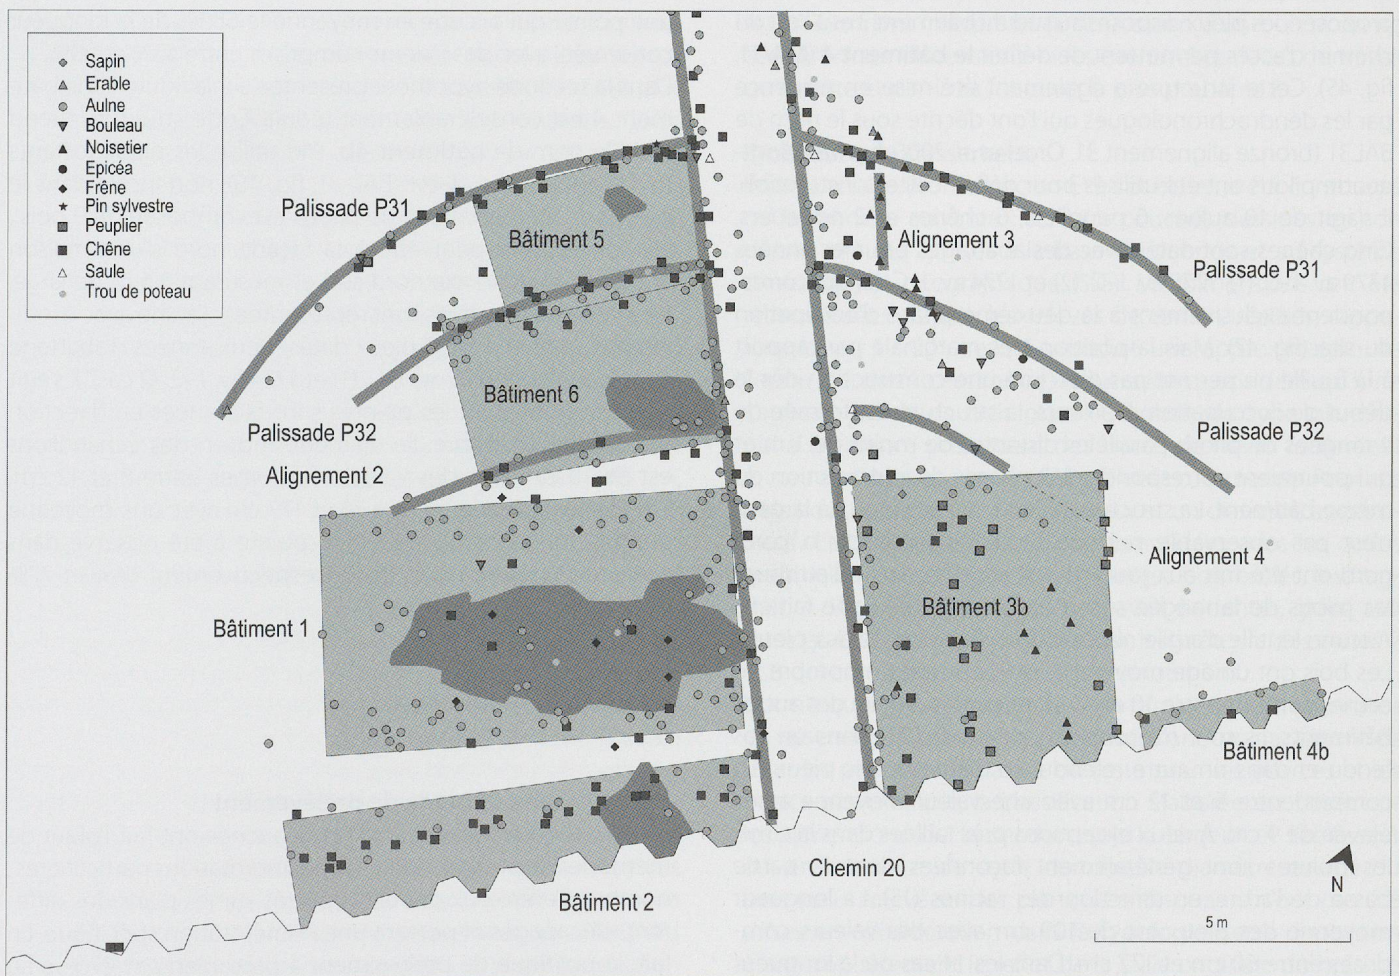
Fig. 49. Deuxième hypothèse interprétative pour les bâtiments situés à l'est du chemin d'accès avec le détail des essences de bois des pilotis (éch. 1 : 150).

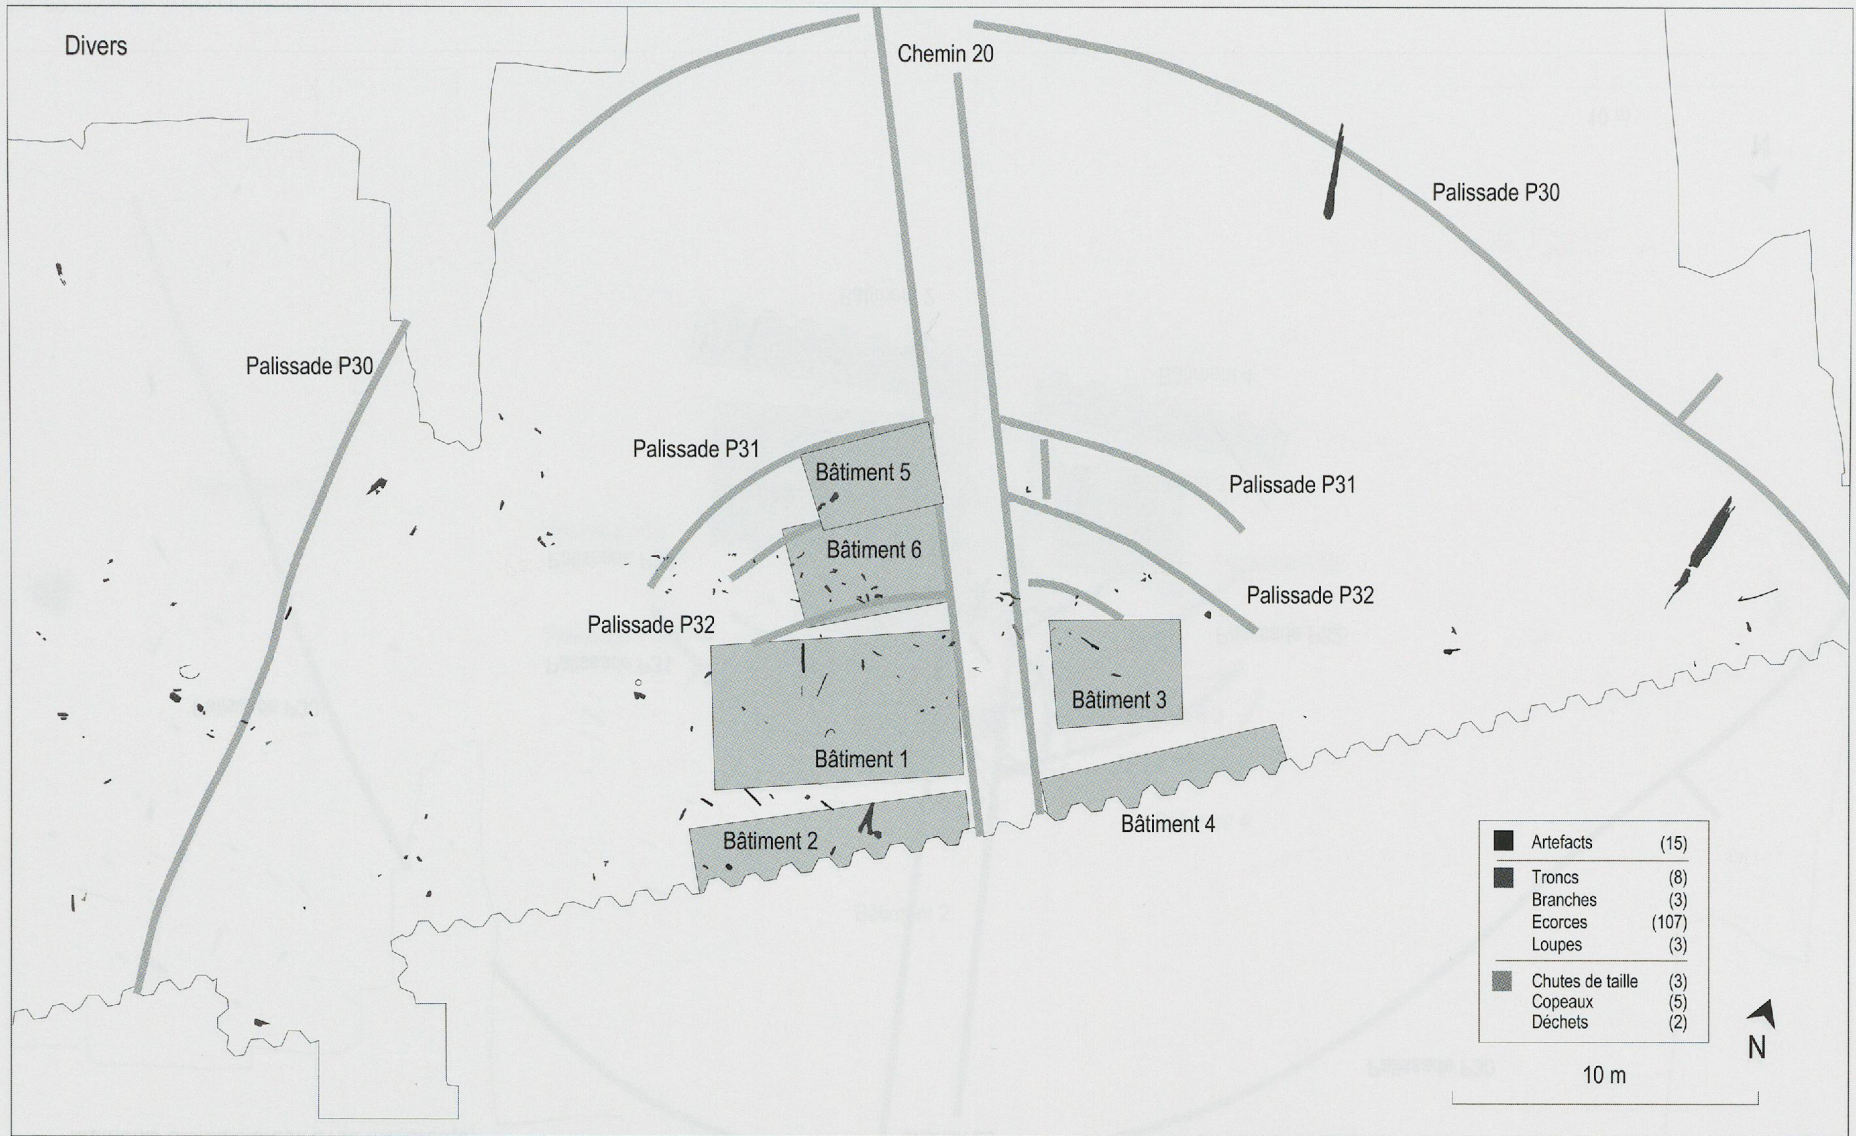
Fig. 79. Répartition des « autres » (éch. 1 : 250).

position sur les bords de la baie, ont partiellement échappé à une destruction après pourrissement. C'est notamment le cas pour un énorme tronc fortement décomposé (fig. 79). Plusieurs zones où les concentrations sont différentes peuvent être décrites. Au nord, les surfaces dépourvues de bois s'expliquent aisément par l'absence de constructions, mais également par des reprises d'érosion plus fortes ainsi qu'une dégradation importante, conduisant à leur disparition, des éventuels bois redéposés sur ce rivage situé en amont du village.

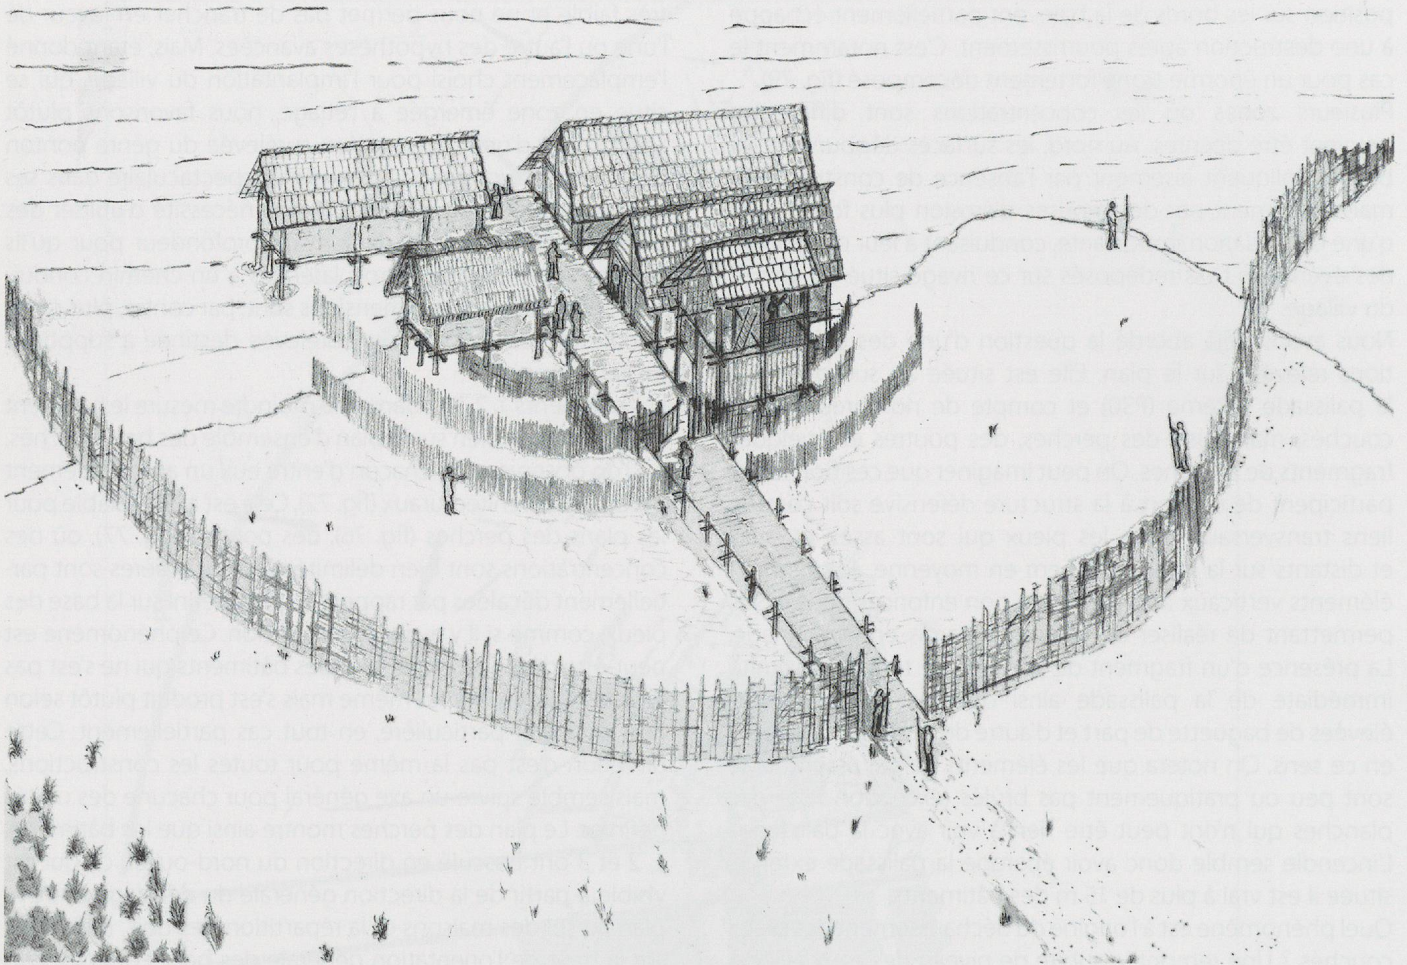
Fig. 83. Reconstitution du village E11 (dessin Hugo Lienhard).

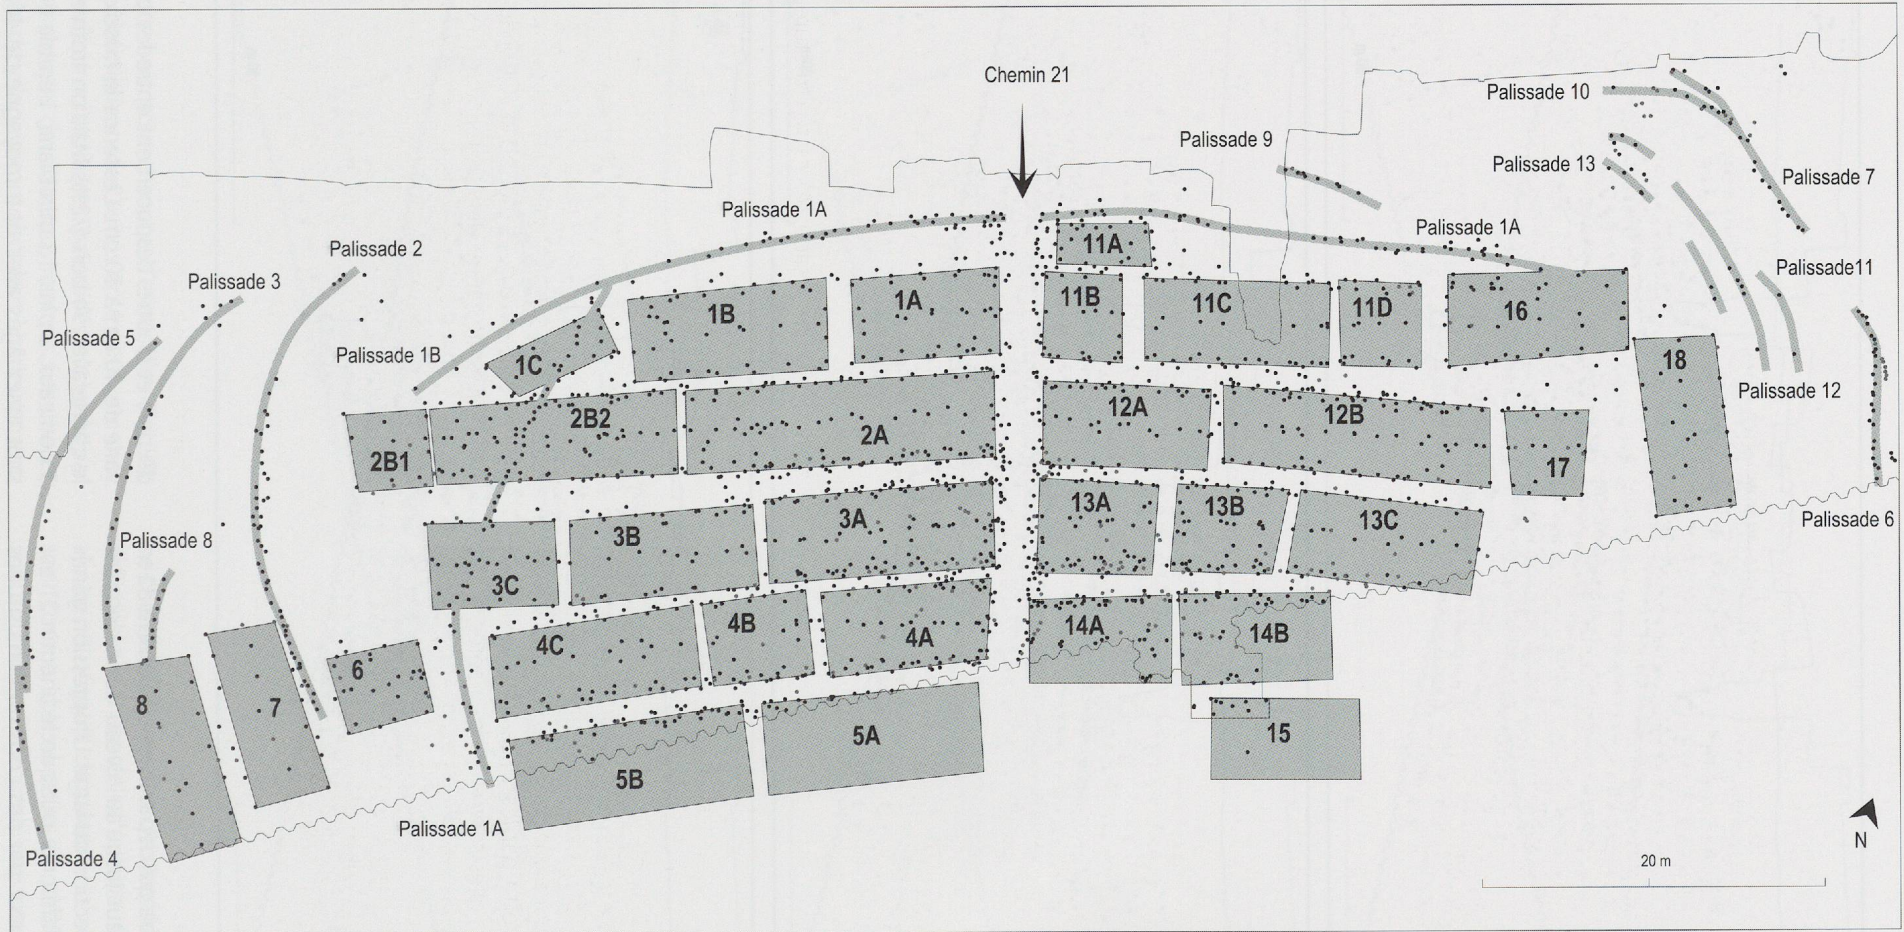
Fig. 90. Village E12 : plan des structures architecturales définies sur la base des répartitions précédentes (éch. 1 : 450).

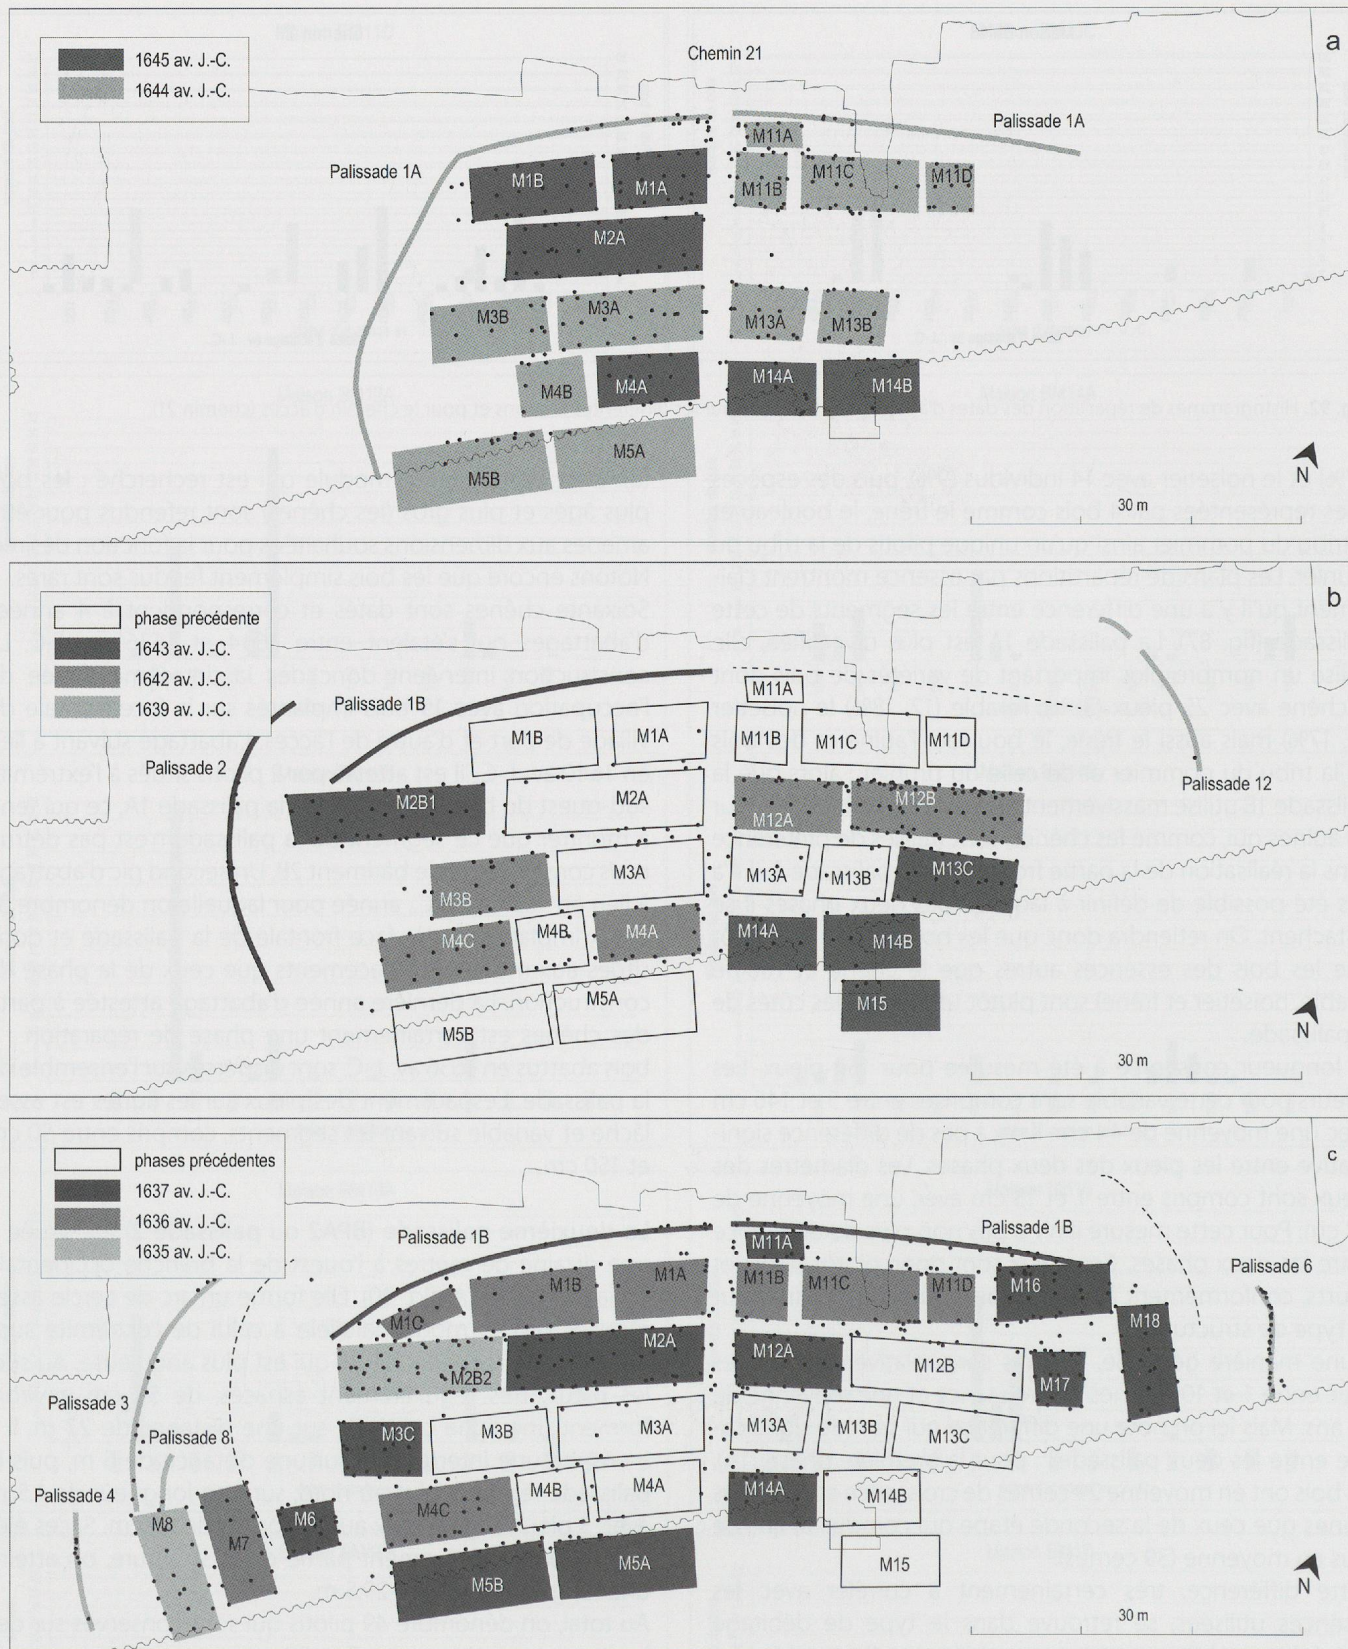
Fig. 93. Le développement du village décomposé en six étapes avec une première phase de construction, deux phases d'extension de la surface habitable et les trois phases de réparations et/ou de reconstructions des maisons. a. entre 1646-44 av. J.-C. ; b. entre 1643 et 1639 av. J.-C. ; c. entre 1637 et 1635 av. J.-C. ; d. entre 1634 et 1627 av. J.-C. ; e. entre 1626 et 1624 av. J.-C. ; f. entre 1623 et 1620 av. J.-C.

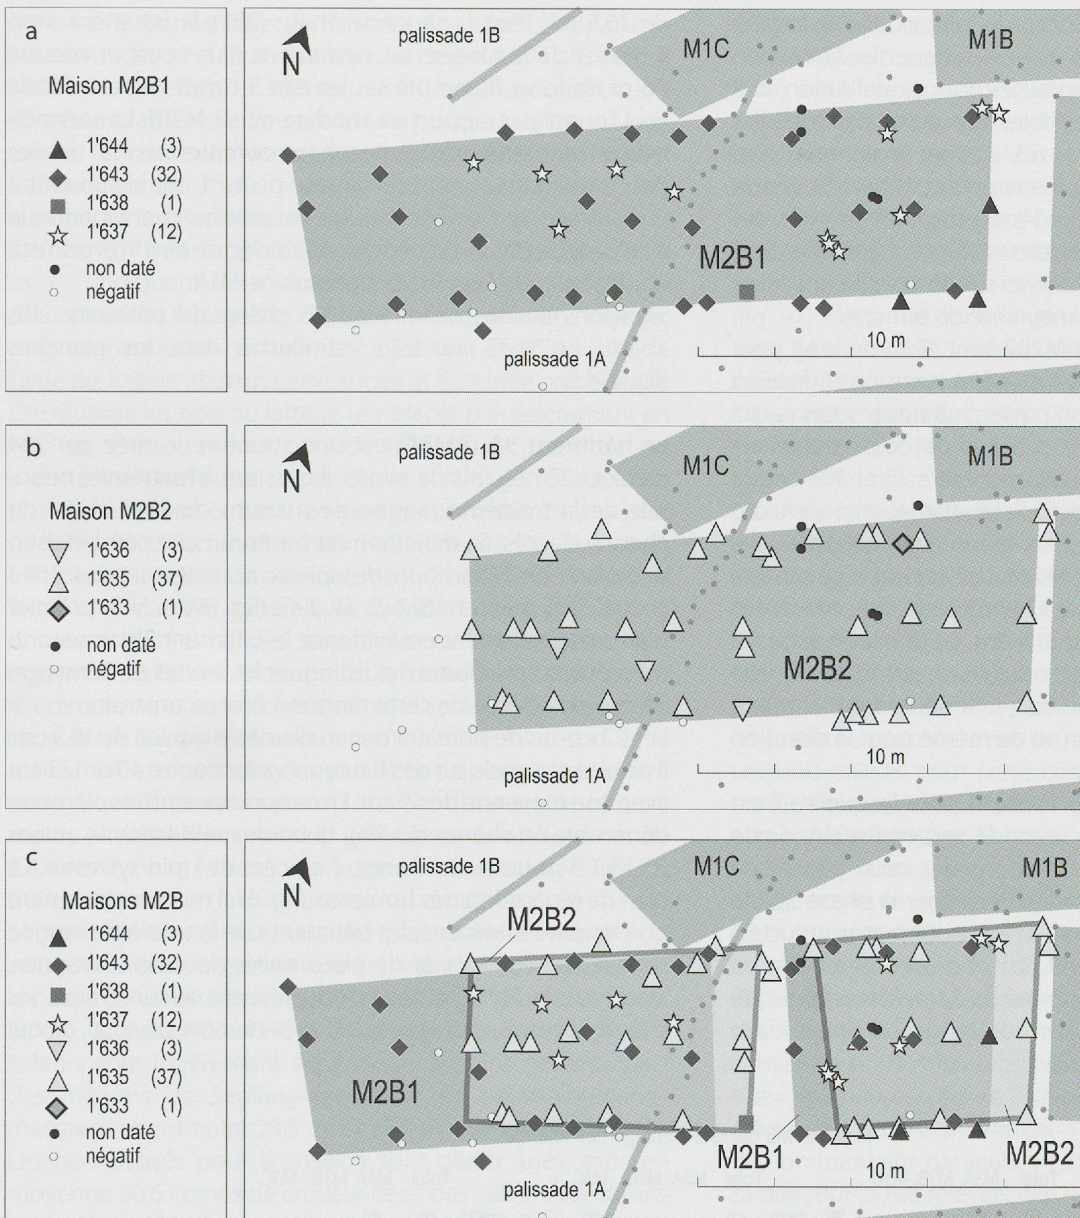
Fig. 96. Plan de détail du bâtiment 2B avec les dates d'abattage des chênes (éch. 1 : 200).
