**Zeitschrift:** Cahiers d'archéologie romande  
**Herausgeber:** Bibliothèque Historique Vaudoise  
**Band:** 135 (2012)

**Artikel:** Les villages du Bronze ancien : architecture et mobilier  
**Autor:** Winiger, Ariane / Burri-Wyser, Elena / Andrey, Sylvie  
**Kapitel:** 2: Architecture des villages  
**DOI:** <https://doi.org/10.5169/seals-835680>

## 2 Architecture des villages

### 2.1 Le premier village (ensemble E11) entre 1801 et vers 1773 av. J.-C.

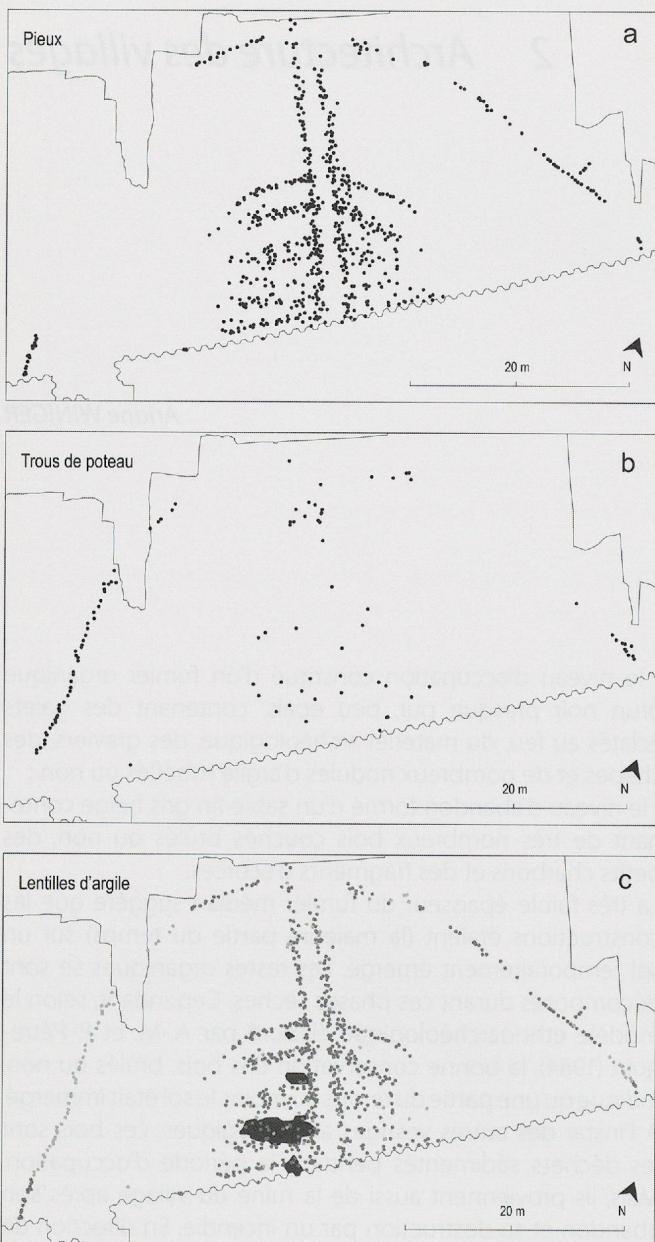
Fig. 34. Plans partiels du site avec les structures de l'ensemble E11 (éch. 1 : 700). a. les 660 pilotis ; b. les 108 trous de poteau ; c. l'ensemble des structures des plans a et b et les quatre lentilles d'argile rubéfiée.

Sur la figure 34 nous présentons les structures évidentes attribuées à ce village qui ne compte pas moins de 660 pilotis, 108 trous ou négatifs de poteaux et 4 lentilles d'argile rubéfiées. La structure générale du village ressort déjà très nettement de ces trois plans. On distingue un chemin d'accès qui forme l'axe central du village autour duquel s'organisent diverses structures : palissades, alignement et bâtiments. Les pieux sont taillés à partir de 11 essences de bois différentes (fig. 35). Avec quelques 404 pieux qui représentent plus de 60% de l'ensemble, l'aulne domine très nettement. On trouve ensuite les chênes avec 24%, puis des espèces plus rares comme le peuplier, le noisetier, le frêne, l'érable et le bouleau ou même anecdotiques comme le saule, l'épicéa, le sapin blanc et le pin. Leurs distributions spatiales

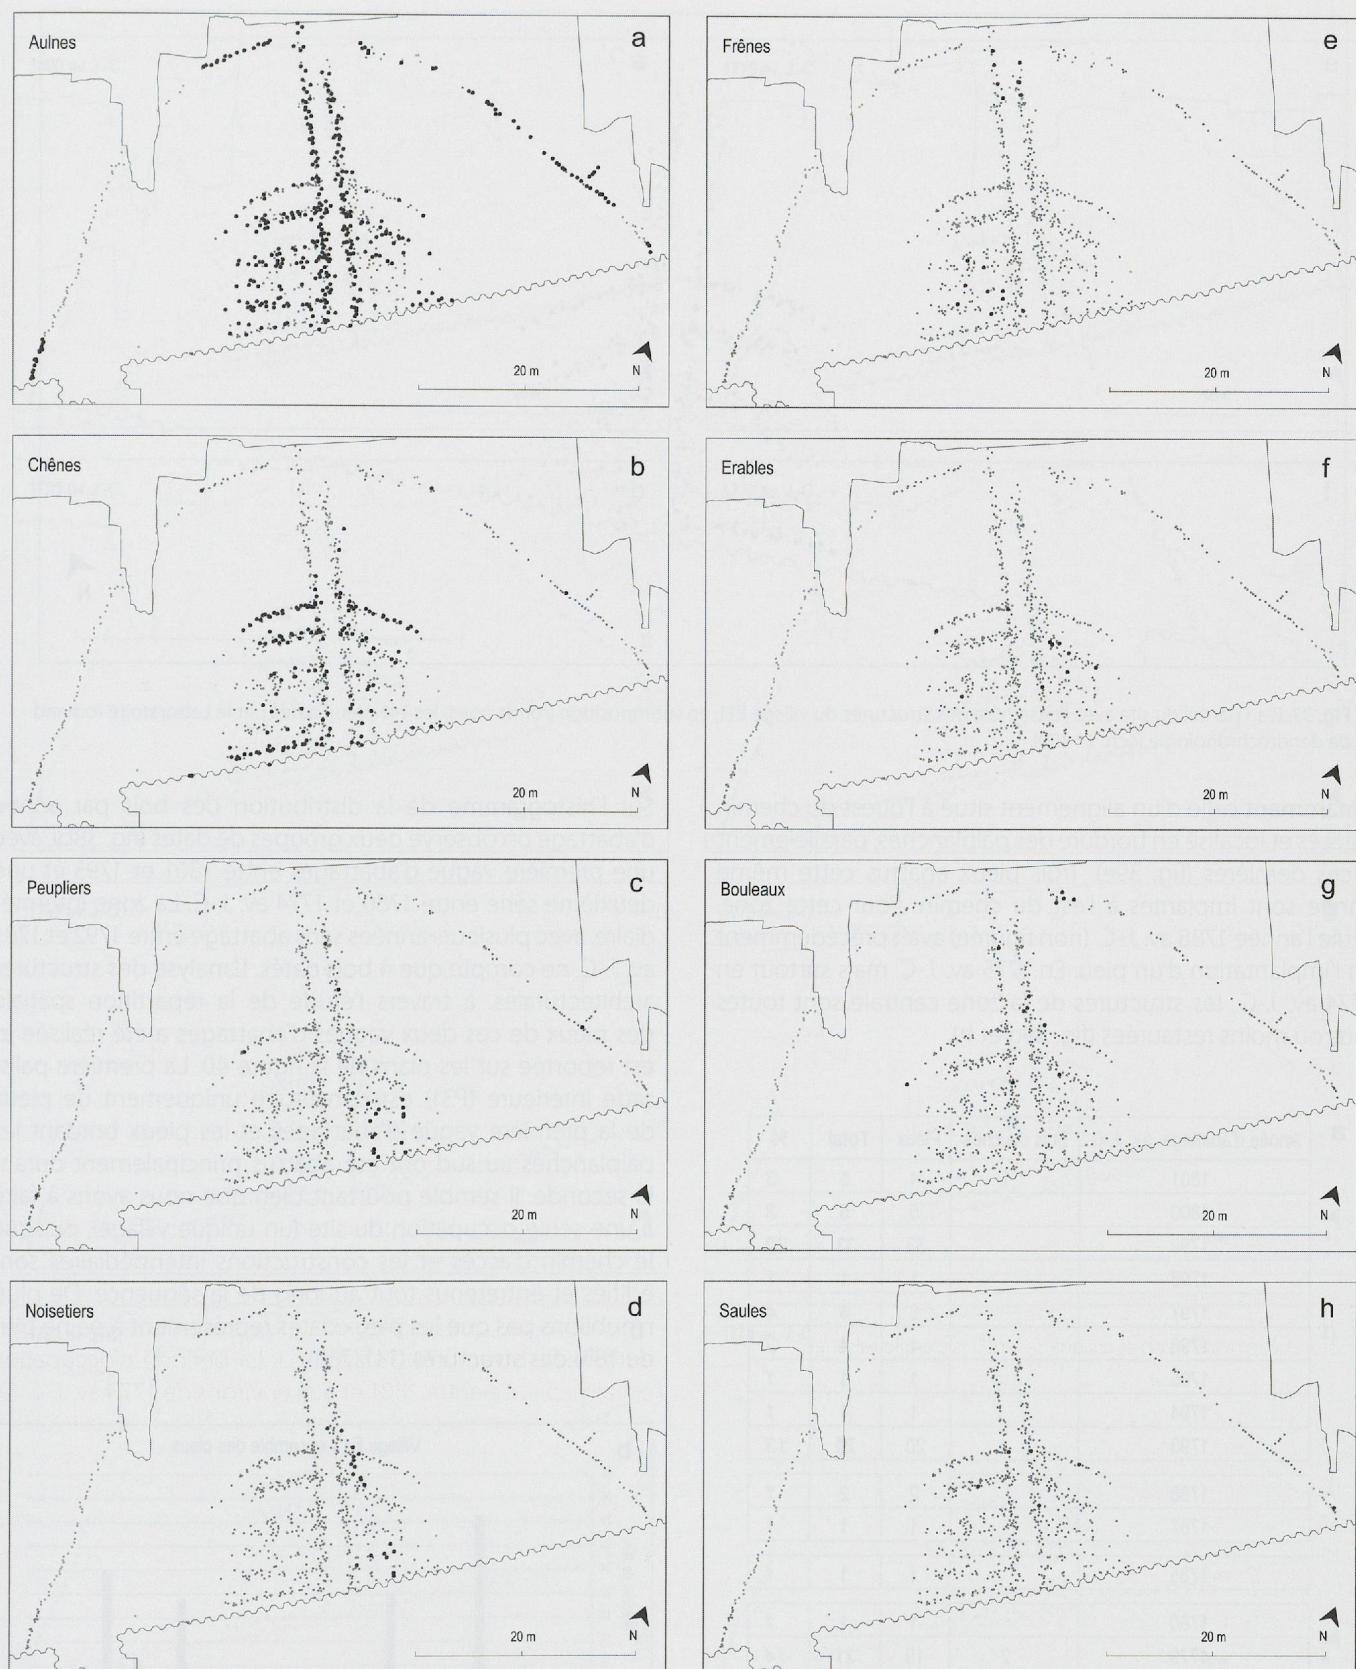
**Fig. 36.** Répartition des essences de bois les plus fréquemment utilisées pour façonner les pieux de l'ensemble E11 (éch. 1 : 700) : a. aulnes ; b. chênes ; c. peupliers ; d. noisetiers ; e. frênes ; f. érables ; g. bouleaux ; h. saules.

ne semblent pas aléatoires. Logiquement, les aulnes se retrouvent partout mais ils sont particulièrement nombreux dans le chemin d'accès et la palissade externe (fig. 36a). Les chênes sont surtout présents dans les structures architecturales du noyau central : bâtiments et palissades internes (fig. 36b). Les peupliers dessinent deux alignements parallèles au chemin d'accès et situés à l'est de cette structure (fig. 36c). Les noisetiers forment une structure très nette reliant ou recoupant les deux palissades internes à l'est du chemin, parallèlement à ce dernier (fig. 36d). Une concentration est aussi visible au sud-est de l'accès; elle semble compléter transversalement les alignements mis en évidence par les peupliers pour former un bâtiment. Les frênes sont situés à l'extrême nord du chemin et parmi les pieux des

bâtiments situés à l'ouest du chemin (fig. 36e). Les érables, comme les frênes, sont absents de la palissade externe; mis à part cela ils ne forment aucune concentration particulière (fig. 36f). Quatre bouleaux forment une petite concentration au nord de la palissade externe (fig. 36g); ils mettent peut-être en évidence une réparation de cette dernière. Les autres essences sont trop rares pour que leurs répartitions aient un sens.

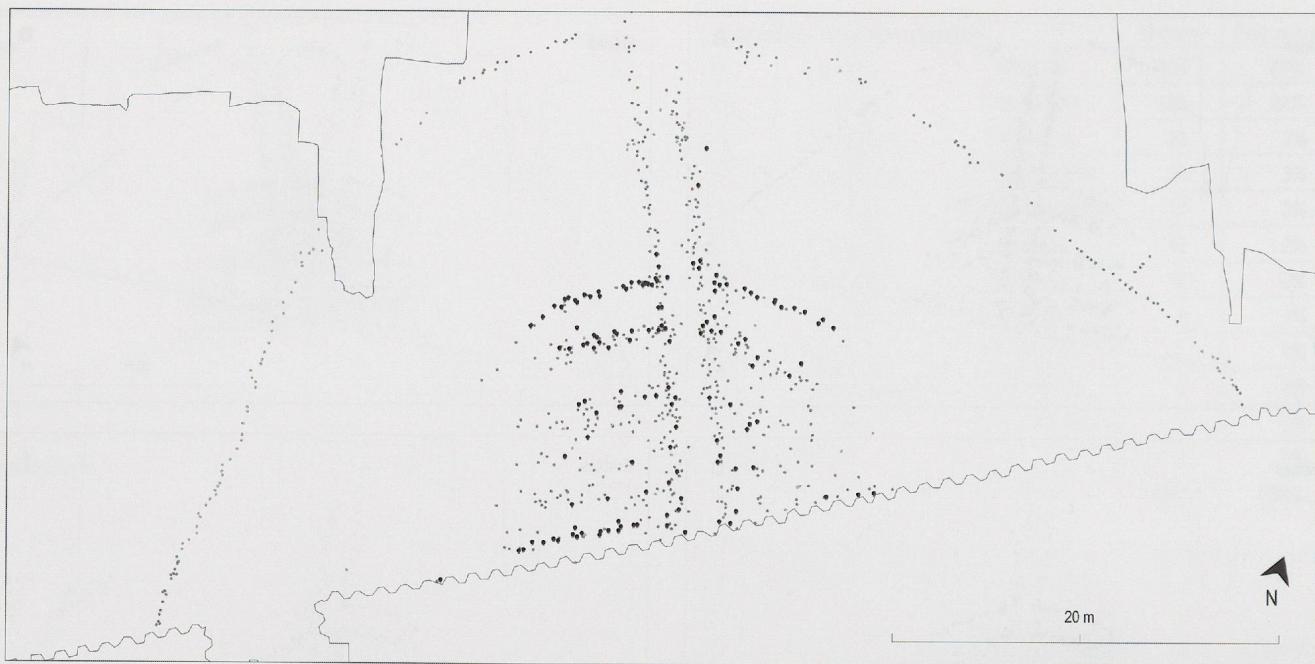
**Fig. 37.** Plan partiel du site avec l'ensemble des structures du village E11, en surimposition (ronds noirs) les 141 pieux datés par le Laboratoire romand de dendrochronologie (éch. 1 : 400).

Comme présenté en introduction, seuls les bois de chênes ont été analysés en vue d'obtenir des datations dendrochronologiques. Parmi les 159 pilotis taillés dans ce bois, 141 sont actuellement datés à l'année (fig. 37).

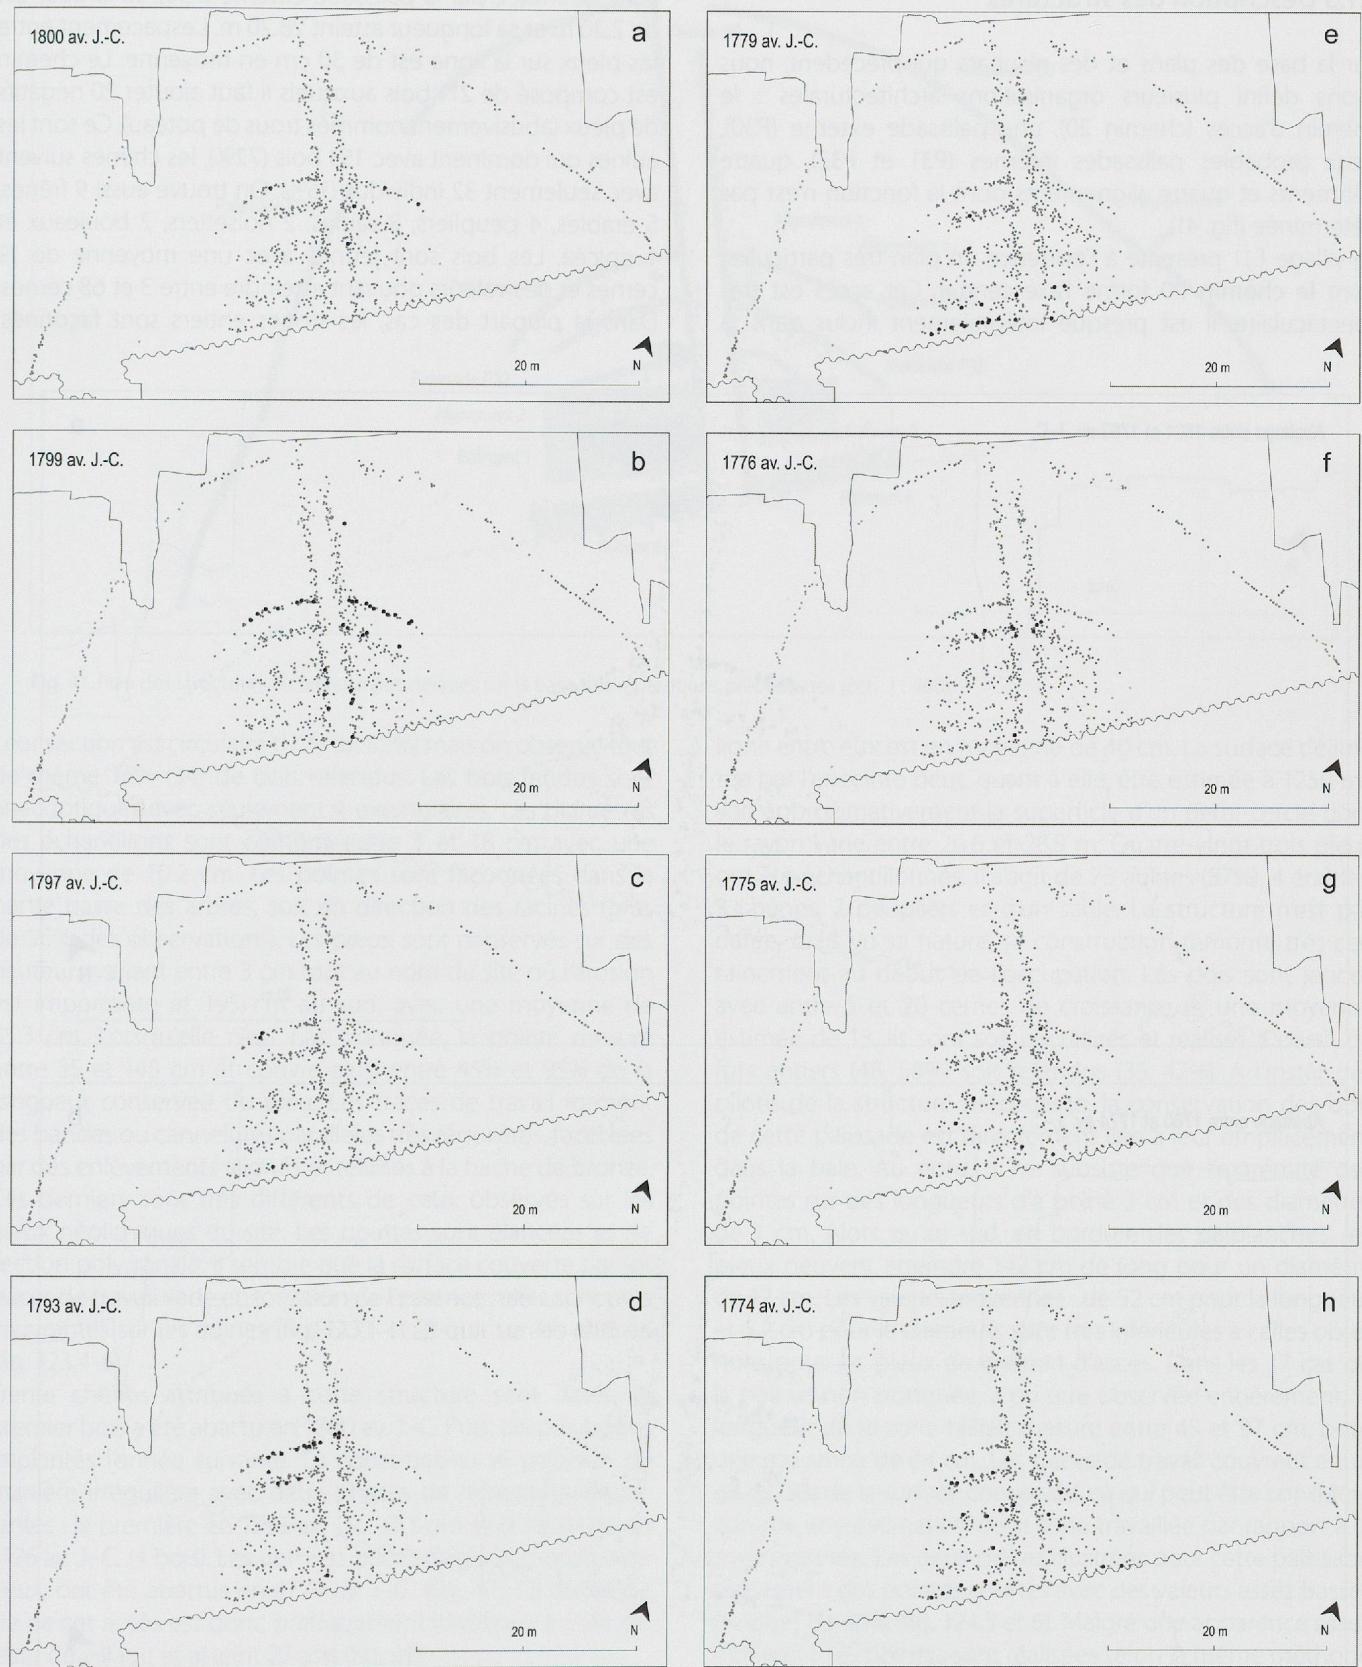
**Fig. 39.** Village de l'ensemble E11, plans partiels du site pour les années d'abattage attestées par 5 pilotis ou plus (éch. 1 : 700) :  
a. 1800 av. J.-C. ; b. 1799 av. J.-C. ; c. 1797 av. J.-C. ; d. 1793 av. J.-C. ; e. 1779 av. J.-C. ; f. 1776 av. J.-C. ; g. 1775 av. J.-C. ; h. 1774 av. J.-C.

(fig. 39d et f). Quelques rares pieux datés de 1797 av. J.-C. montrent que les bâtiments situés à l'ouest du chemin

sont construits assez rapidement (fig. 39c). En 1779 av. J.-C., intervient une importante restauration de ces structures,

notamment celle d'un alignement situé à l'ouest du chemin d'accès et localisé en bordure des palplanches, parallèlement à ces dernières (fig. 39e). Trois pieux abattus cette même année sont implantés à l'est du chemin. Pour cette zone, seule l'année 1788 av. J.-C. (non figurée) avait précédemment vu l'implantation d'un pieu. En 1775 av. J.-C. mais surtout en 1774 av. J.-C., les structures de la zone centrale sont toutes plus ou moins restaurées (fig. 39g et h).

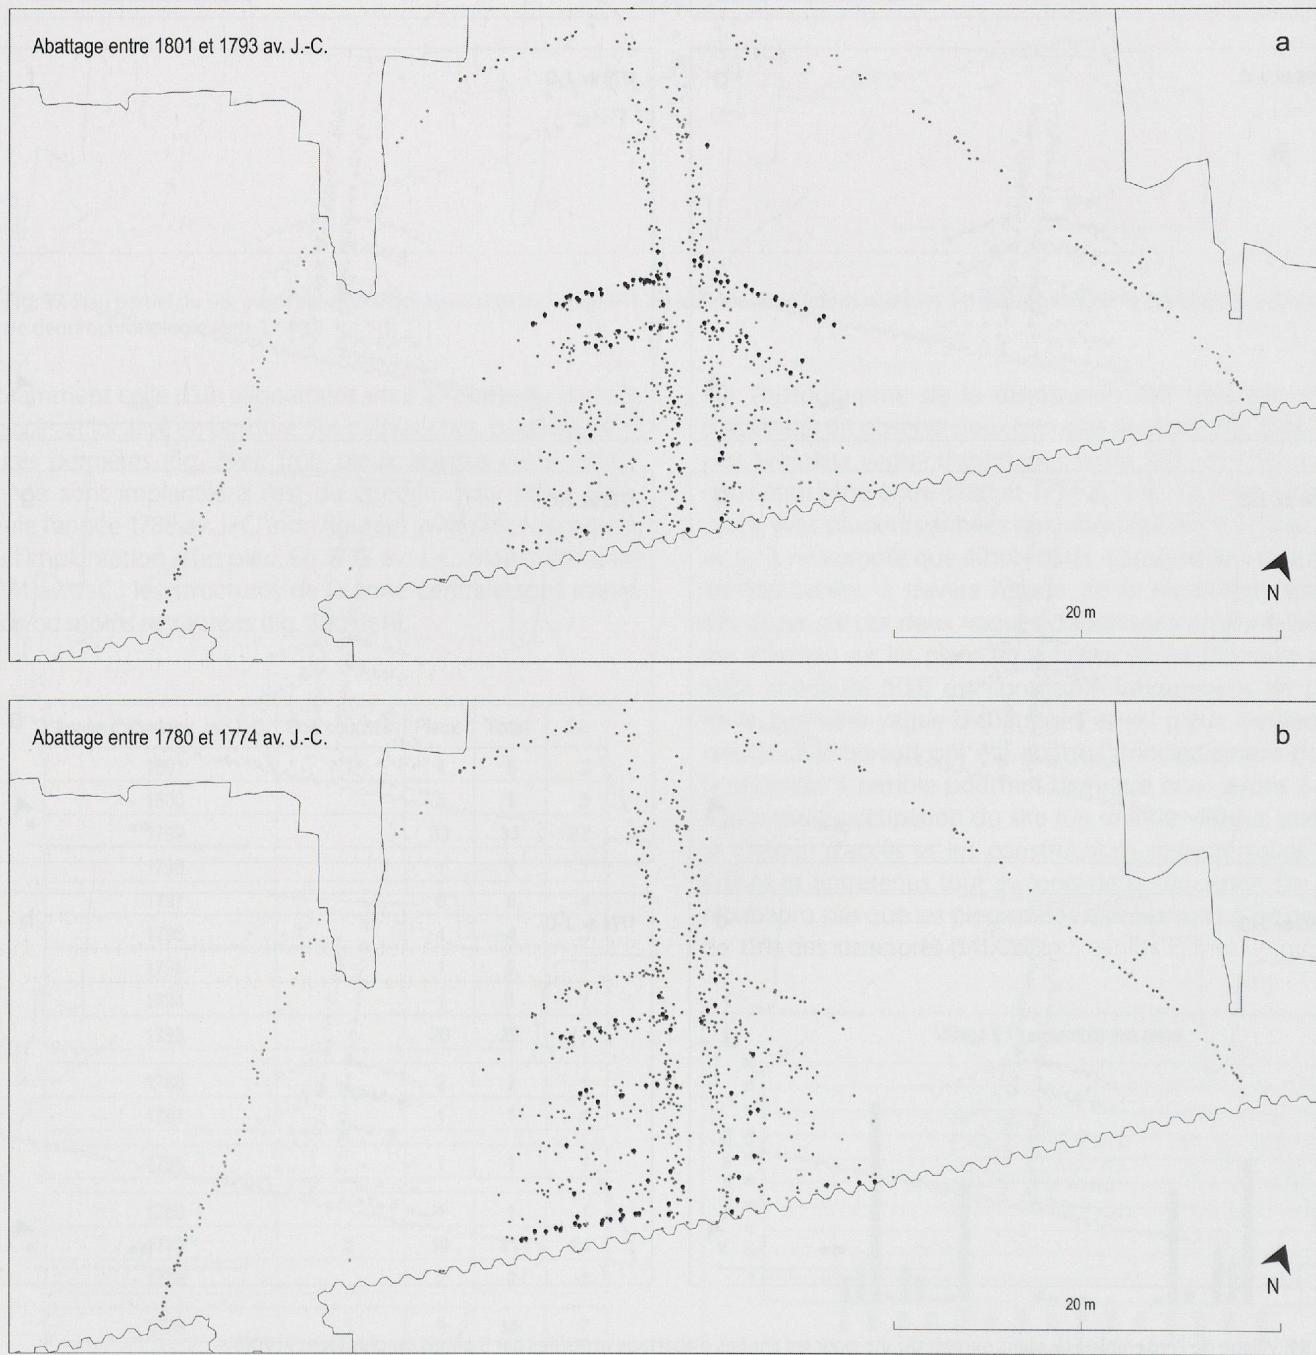
Fig. 40. Plans des structures de l'ensemble E11 (éch. 1 : 400) avec en surimposition (ronds noirs) : a. les abattages réalisés entre 1801 et 1793 av. J.-C. ; b. les abattages réalisés entre 1780 et 1774 av. J.-C.

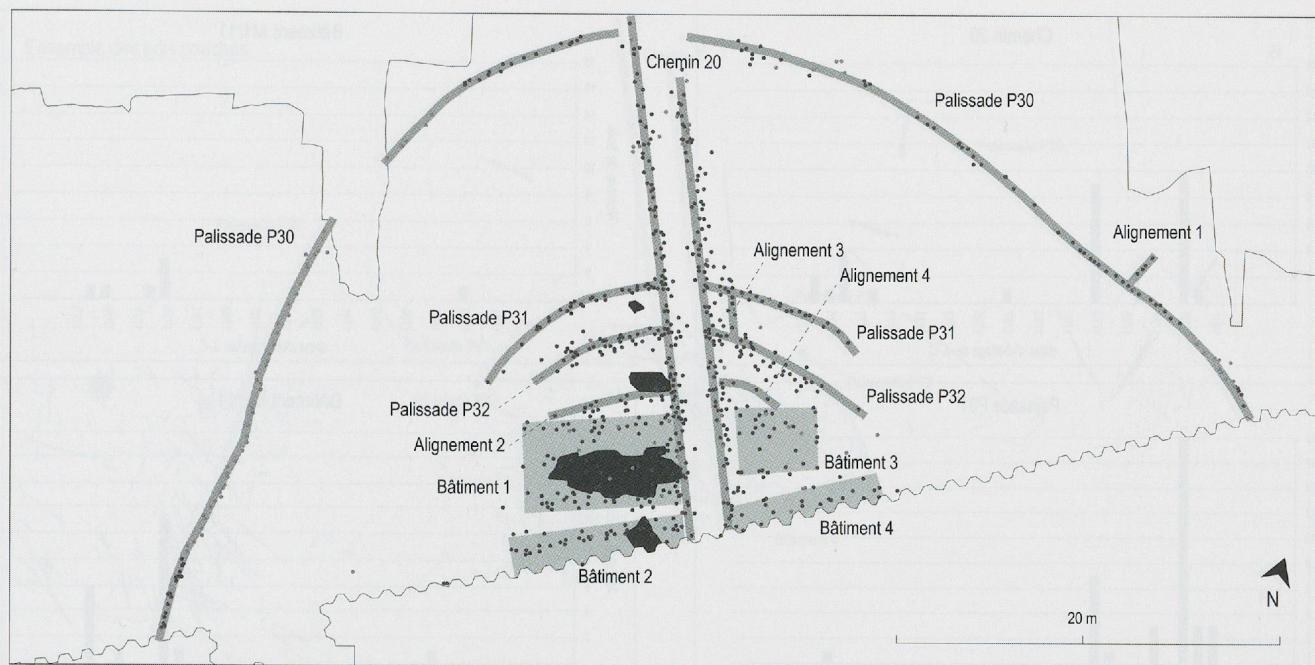
Fig. 41. Plan des structures architecturales définies sur la base des répartitions précédentes (éch. 1 : 400).

Sur la base des plans et des résultats qui précèdent, nous avons défini plusieurs organisations architecturales : le chemin d'accès (chemin 20), une palissade externe (P30), deux probables palissades internes (P31 et P32), quatre bâtiments et quatre alignements dont la fonction n'est pas déterminée (fig. 41).

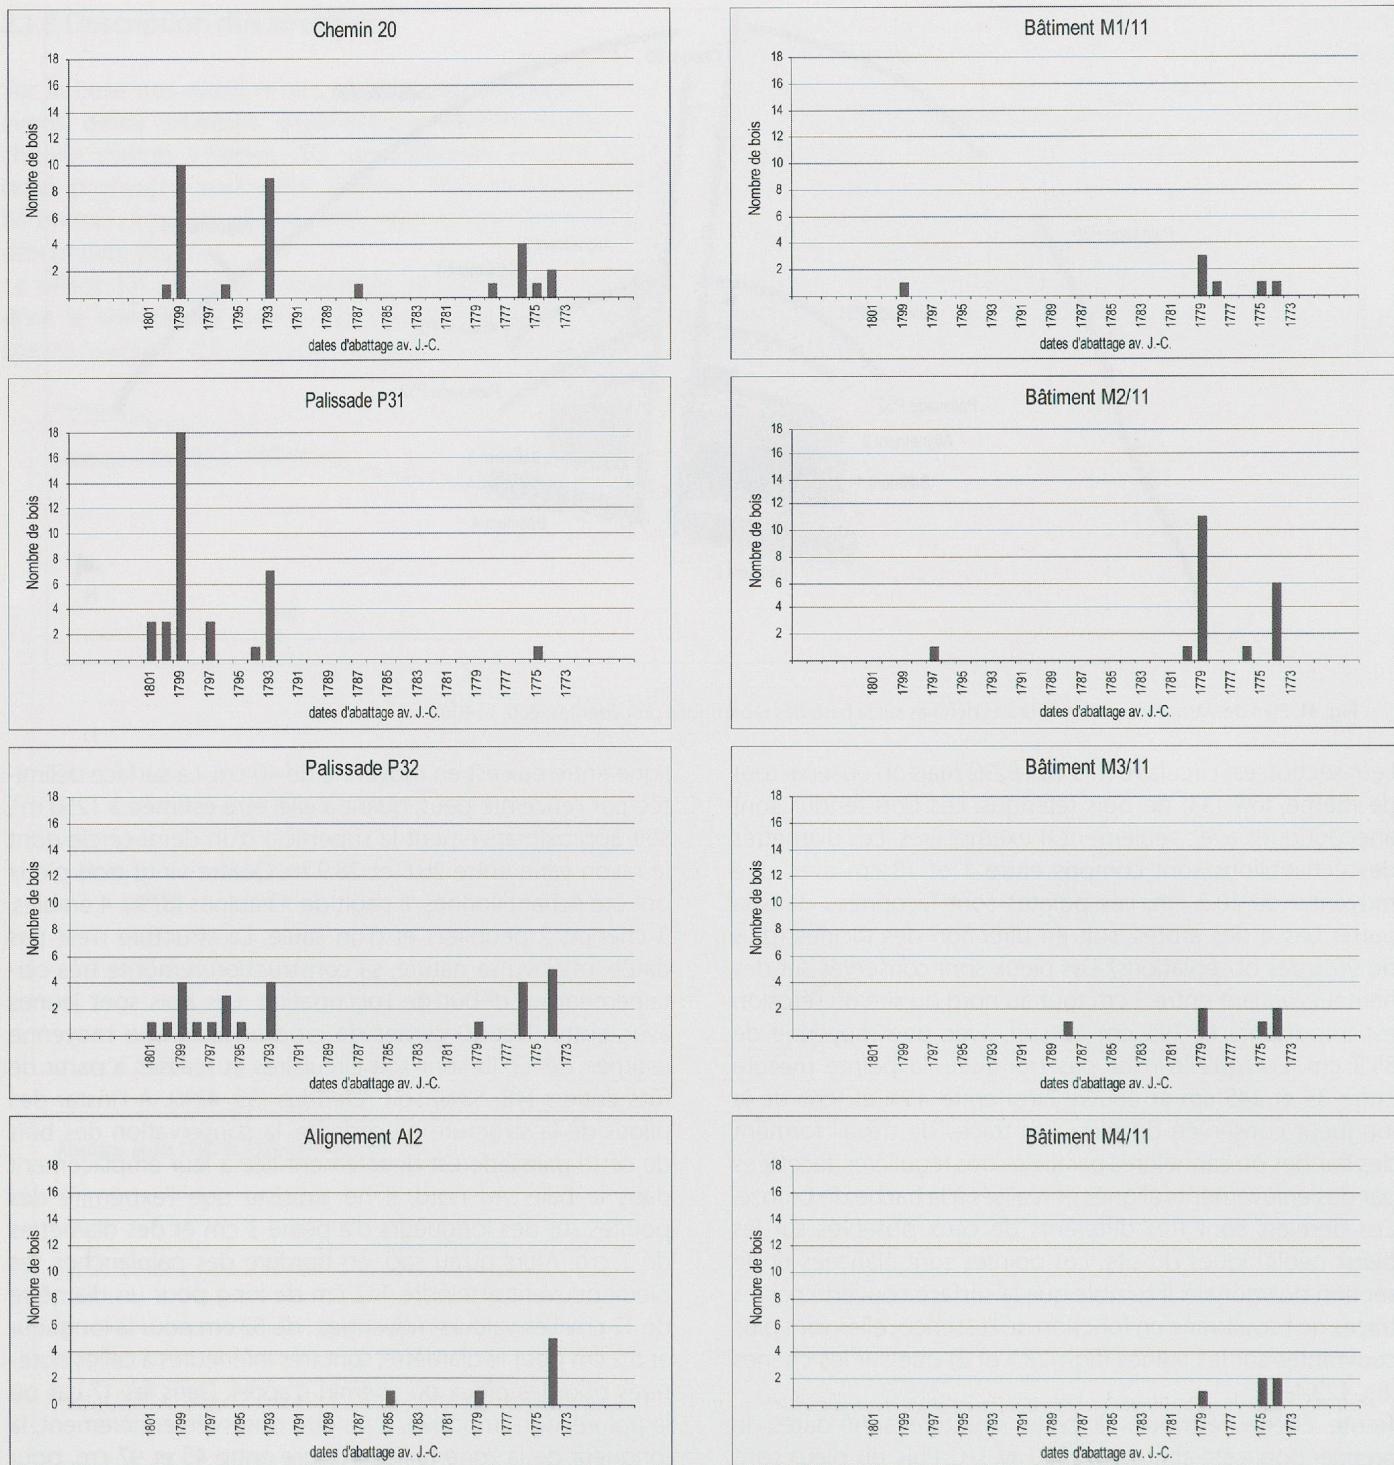
Fig. 42. Histogrammes de répartition des dates d'abattage des pilotis pour les différentes structures architecturales définies sur le plan de la figure précédente (pour autant qu'elles aient livré des chênes datés).

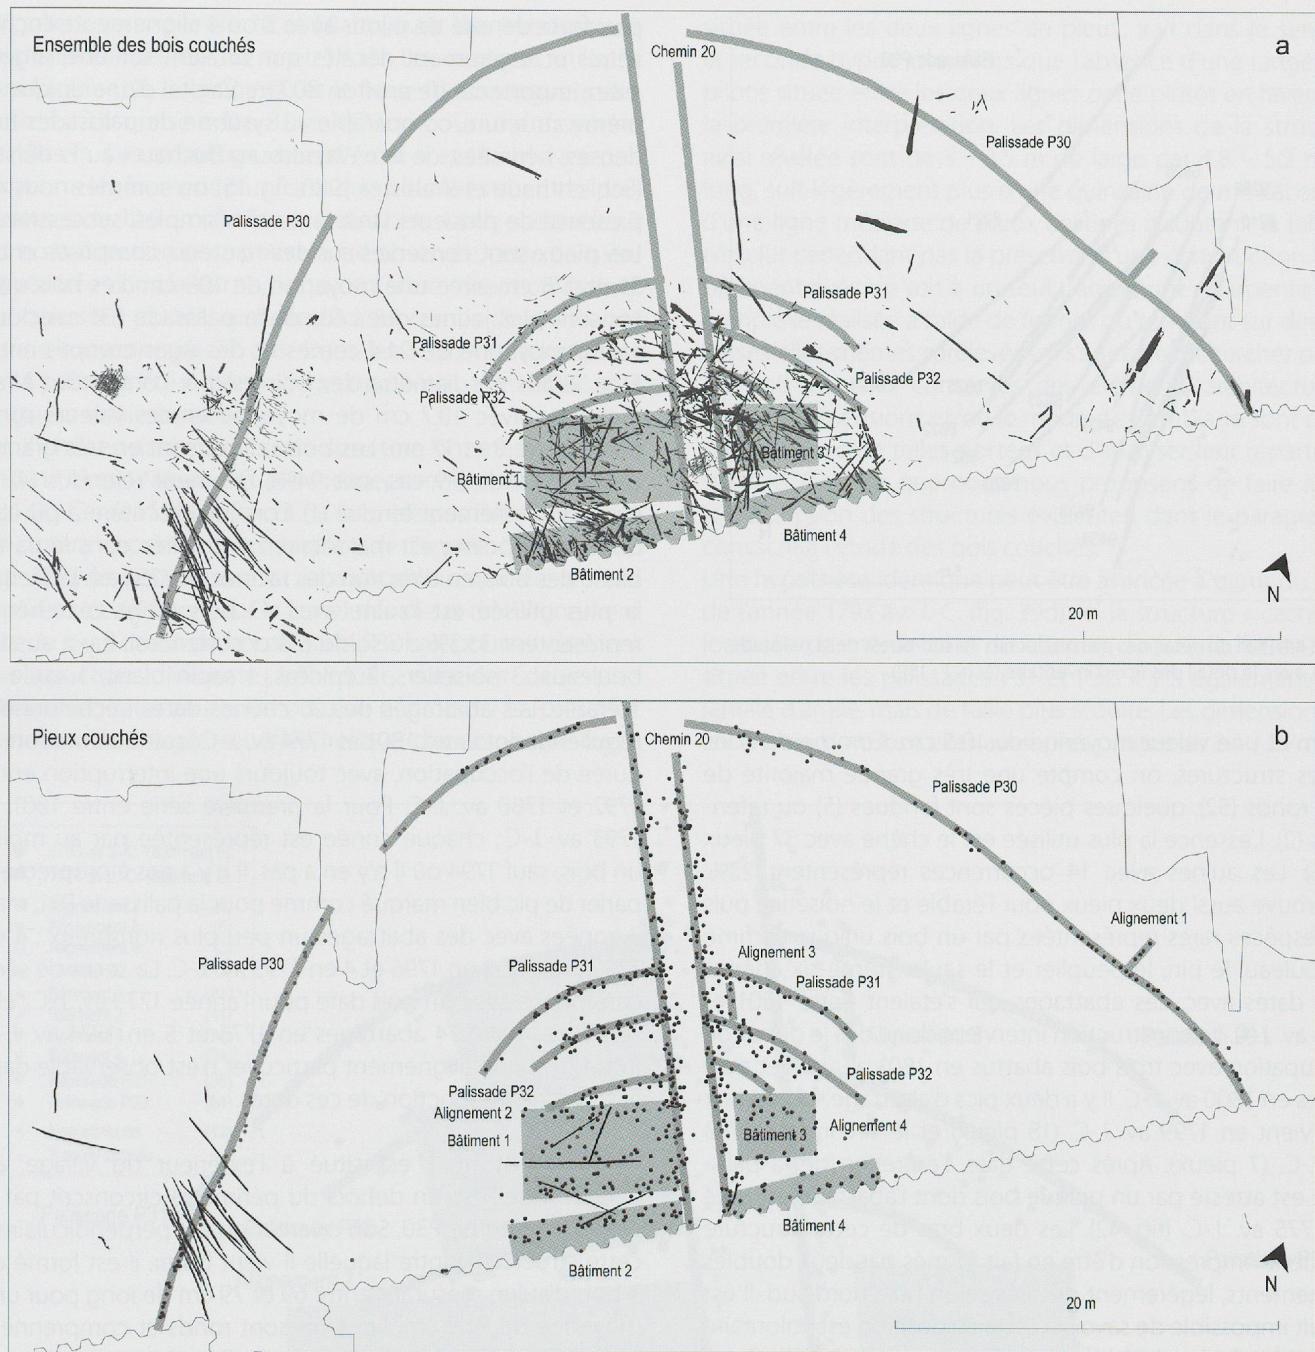
**Fig. 43.** Plans de répartition des bois couchés attribués au village de l'ensemble E11, sur le fond les principales structures architecturales sont figurées en gris (éch. 1 : 400). **a.** ensemble des bois couchés ; **b.** les pieux couchés.

ligne entre eux est en moyenne de 40 cm. La surface délimitée par l'enceinte peut, quant à elle, être estimée à 1250 m<sup>2</sup>, soit approximativement la superficie d'un demi-cercle dont le rayon varie entre 26.6 et 28.9 m. Quatre-vingt-trois pieux ont été échantillonés. Il s'agit de 73 aulnes (87%), 4 érables, 3 chênes, 2 peupliers et d'un saule. La structure n'est pas datée, mais vu sa nature, sa construction remonte très certainement au début de l'occupation. Les bois sont jeunes avec entre 5 et 20 cernes de croissance et une moyenne estimée de 13. Ils sont soit circulaires et réalisés à partir de fûts entiers (48, 58%) soit refendus (35, 42%). A l'instar des pilotis de la structure précédente, la conservation des bois de cette palissade est directement liée à leur emplacement dans la baie. Au nord, il ne subsiste que l'extrémité des pointes sur des longueurs d'à peine 3 cm et des diamètres de 1 cm. Alors qu'au sud, en bordure des palplanches, les pieux peuvent atteindre 142 cm de long pour un diamètre de 12 cm. Les valeurs moyennes : de 52 cm pour la longueur et 6.2 cm pour le diamètre, sont très inférieures à celles obtenues pour les pieux du chemin d'accès. Dans les 17 cas où la pointe, non tronquée, a pu être observée entièrement, la longueur de la zone taillée mesure entre 45 et 97 cm, pour une moyenne de 64 cm. Les traces de travail couvrent entre 38 et 72% de la surface conservée, ce qui peut être considéré comme une estimation de la zone travaillée par rapport à la zone enterrée. Les deux pièces illustrées pour cette palissade présentent des pointes courtes avec des valeurs assez basses proches de 40% (fig. 124.5 et 6). Malgré une apparence assez différente, les pointes sont réalisées selon la même méthode que celle utilisée pour les pieux du chemin. Les descriptions qui précèdent peuvent être complétées à l'aide de celles de plusieurs pieux couchés trouvés à proximité immédiate de la palissade, dans une zone où elle est identifiée par des trous de poteau (fig. 43). Parmi les 15 bois relevés (fig. 44), 12 ont

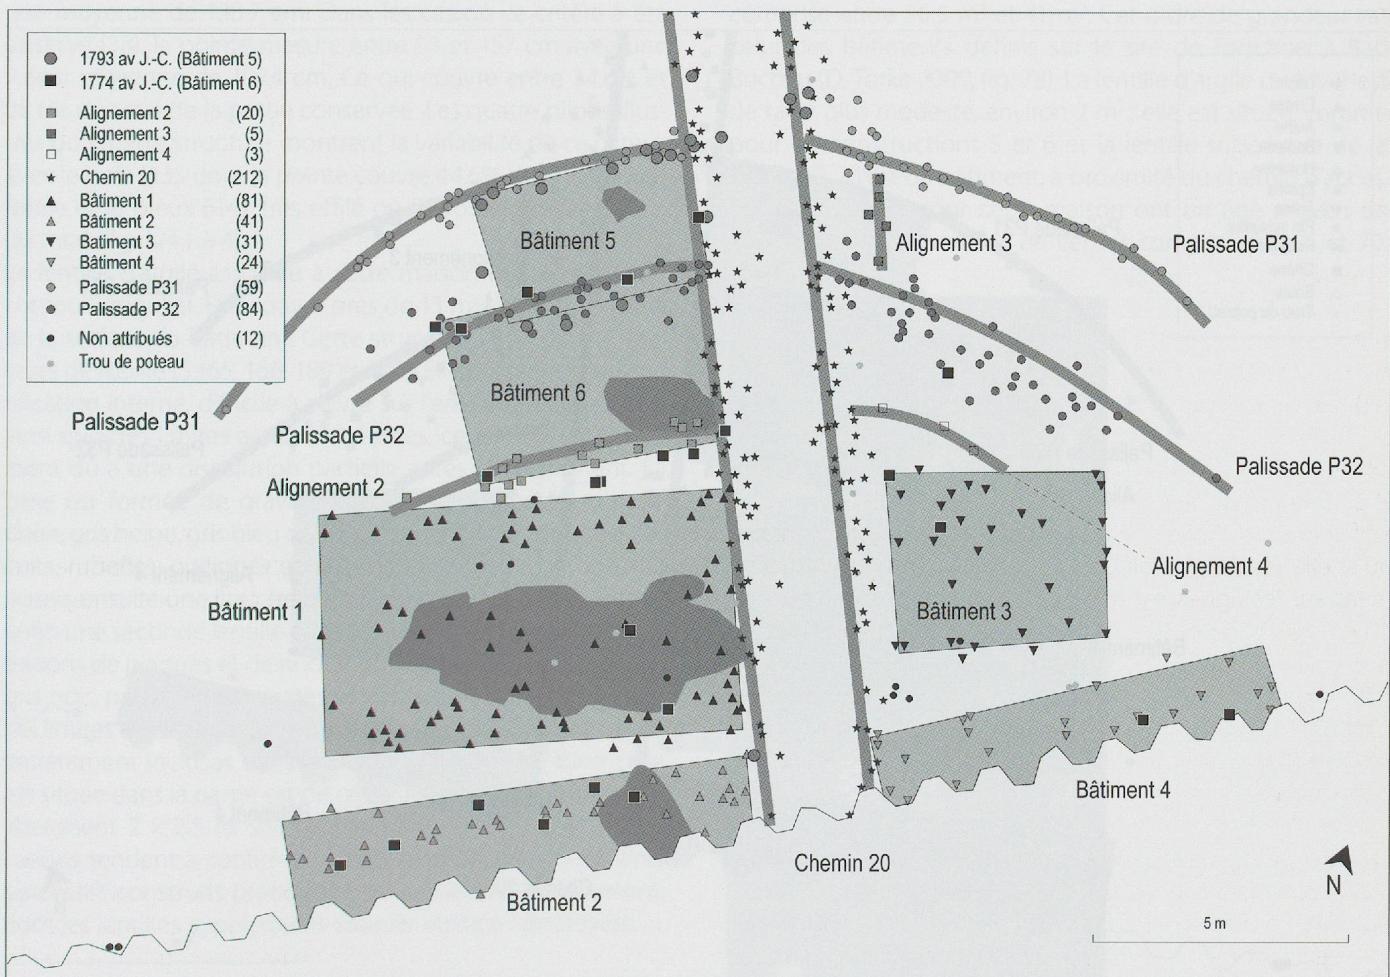
**Fig. 45.** Plan du village de l'ensemble E11 avec le détail des attributions des pieux aux différentes structures architecturales (éch. 1 : 150). Les pilotis abattus en 1793 av. J.-C. et 1774 av. J.-C. ont permis de définir les bâtiments 5 et 6.

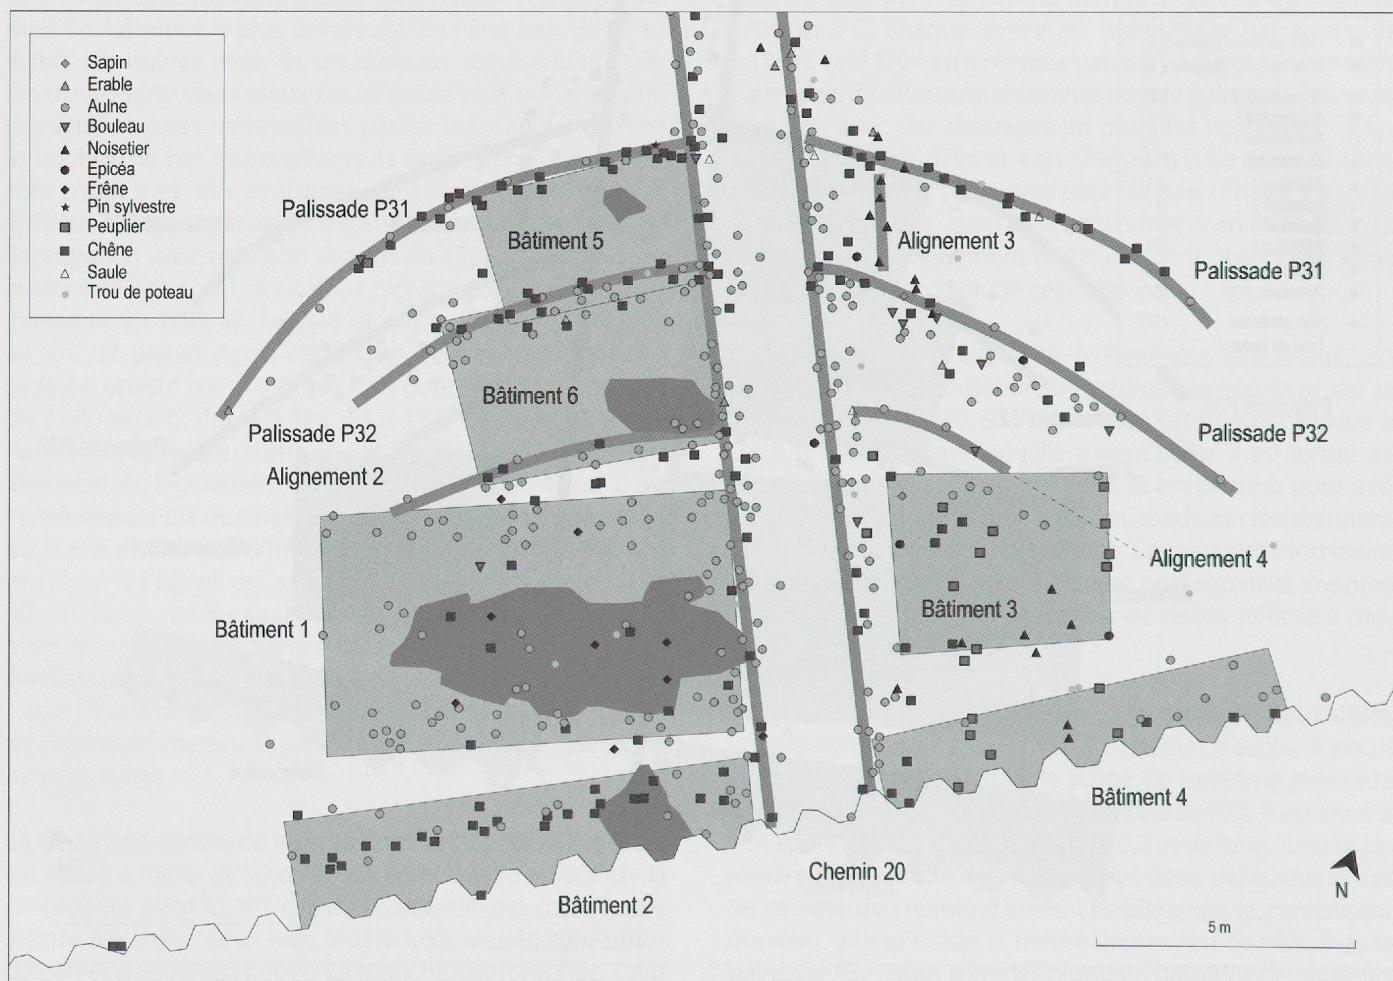
Fig. 46. Plan des structures architecturales de l'ensemble E11 avec les distributions des différentes essences végétales utilisées (éch. 1 : 150).

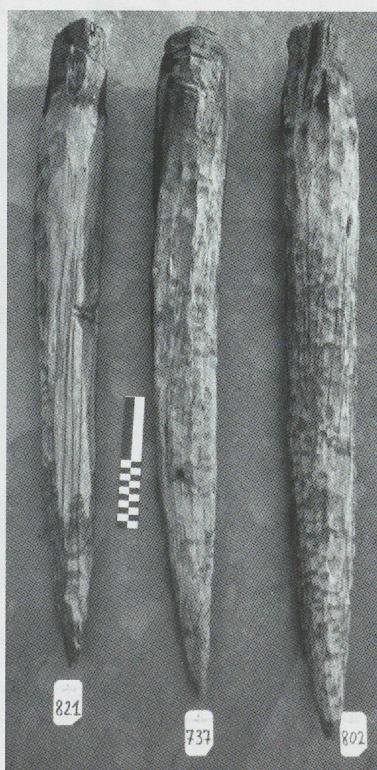
Fig. 47. Trois pilotis en aulne du village E11.

Comme pour toutes les autres structures, ils sont majoritairement ronds (33), parfois refendus (7) et exceptionnellement fendu (1). Le diamètre des pieux est compris entre 5 et 13 cm avec une valeur moyenne de 9.1 cm. Dans tous les cas (34) où ce critère a pu être observé, la pointe est façonnée en direction des racines de l'arbre. Les longueurs des pieux varient entre 53 cm et 216 cm avec une moyenne de 126.8 cm, ce qui correspond à de meilleures conditions de conservation que celles des pieux de la maison 1, située plus au nord. Dans 21 cas, la longueur de la pointe a été observée, elle est comprise entre 35 et 171 cm. La moyenne calculée, de 103.8 cm, correspond à une pointe qui occupe le 75.1% de la longueur enterrée du pieu. Cette variable est en fait comprise entre 53% et 92.2%. Comme pour les autres structures, les pointes sont très effilées et régulières, façonnées par des enlèvements successifs qui forment des bandes parallèles donnant un aspect cannelé aux pieux (fig. 47).

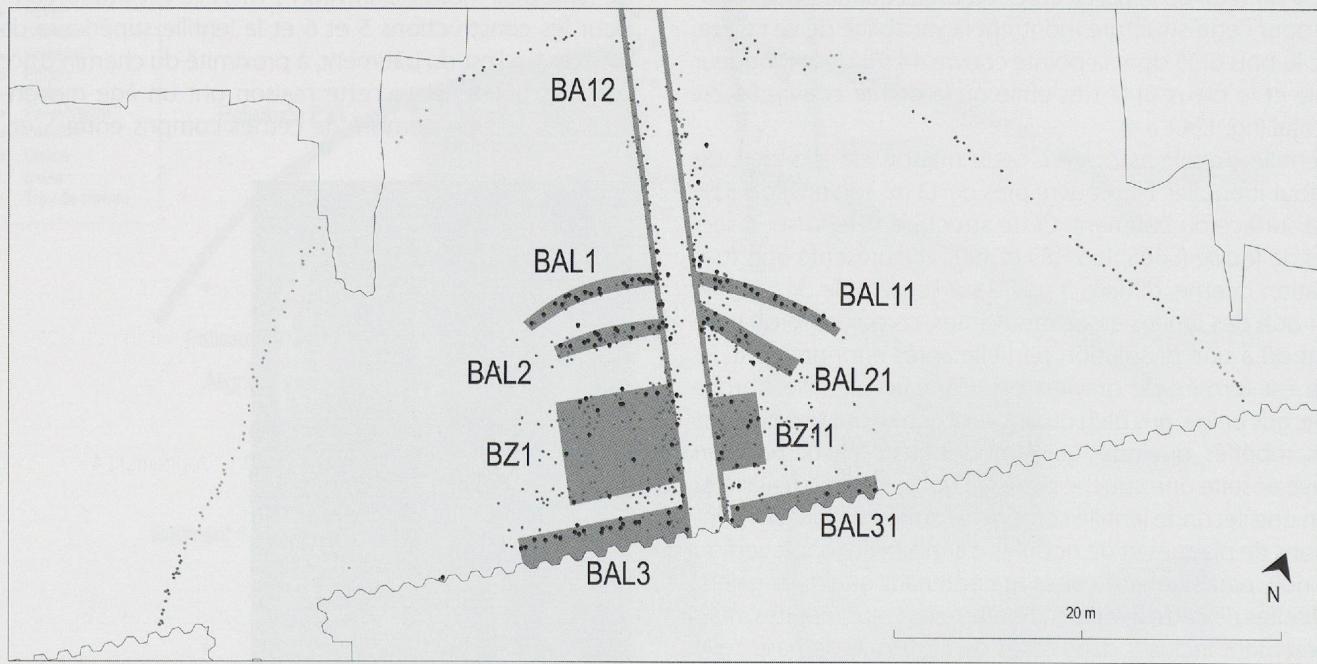
**Fig. 48.** Plan des organisations architecturales définies, sur la base des chênes, par le Laboratoire romand de dendrochronologie (éch. 1 : 400, d'après Orcel *et al.* 2005, p. 28 et plan 1B), on reconnaît :

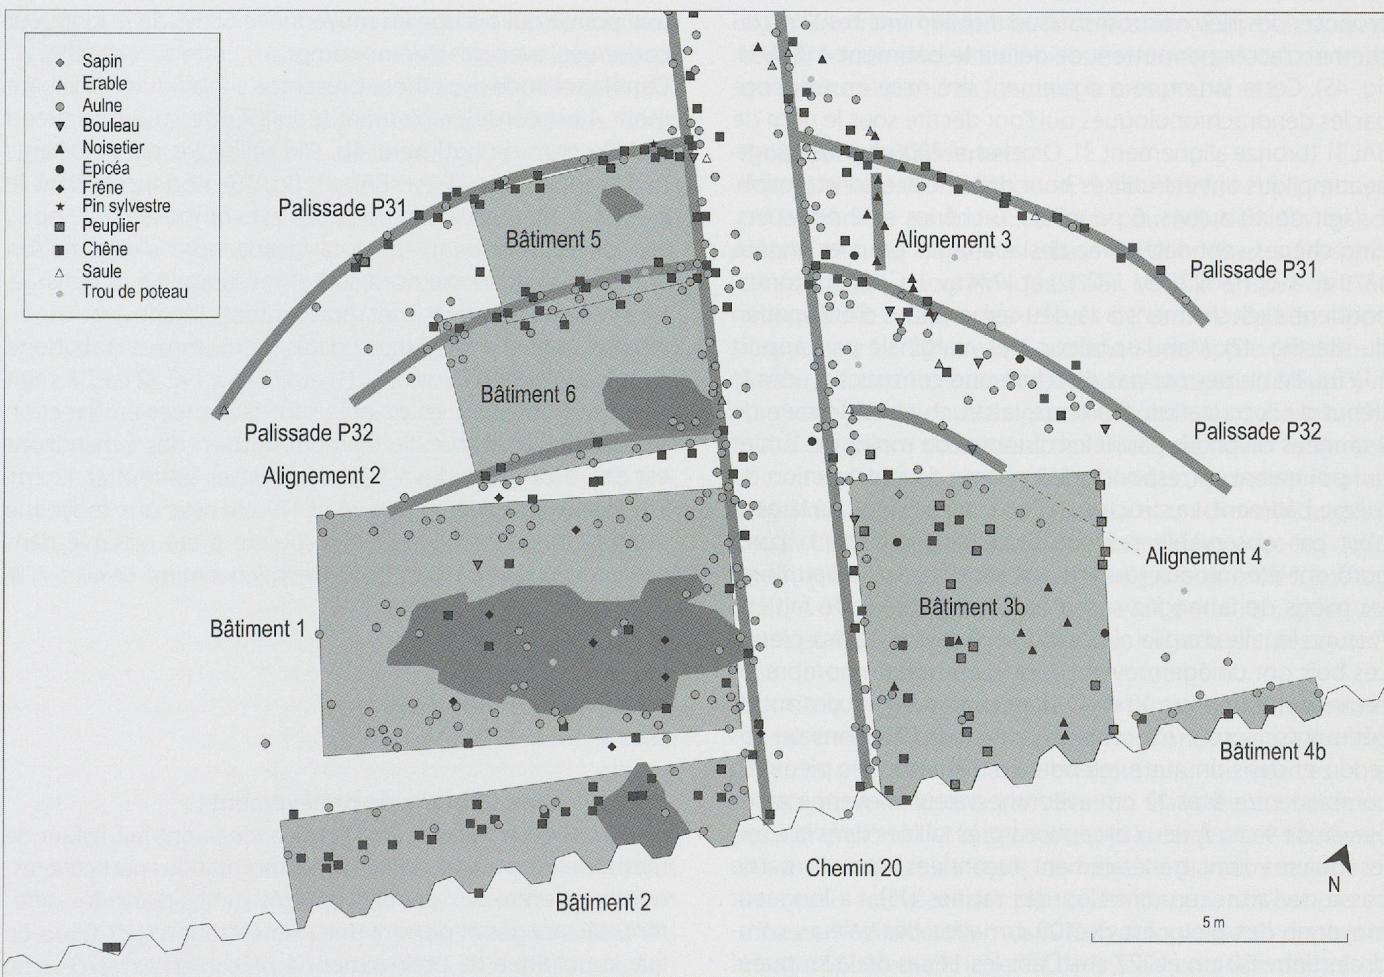
Fig. 49. Deuxième hypothèse interprétative pour les bâtiments situés à l'est du chemin d'accès avec le détail des essences de bois des pilotis (éch. 1 : 150).

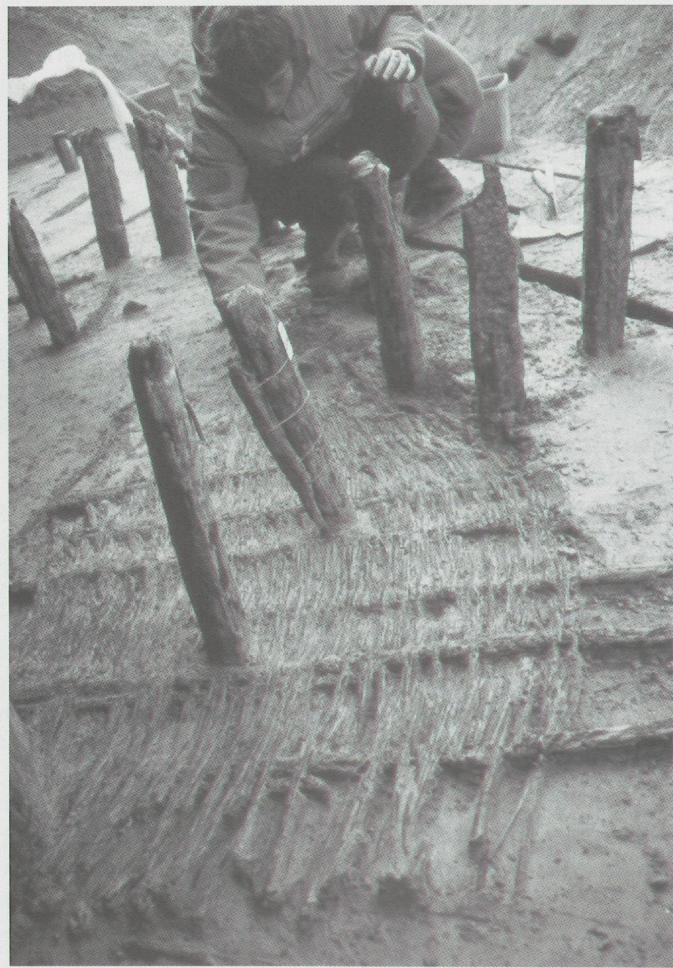
Fig. 56. Paroi en clayonnage COC2663 en cours de dégagement, vue en direction de l'ouest.

Deux panneaux de **clayonnage**, partiellement conservés, ont d'ailleurs été trouvés piégés dans les sédiments de la couche de destruction du village. Le premier COC 2663 qui provient de la zone 1, est scellé dans un niveau de craie (fig. 56 et 57). Il se situe en marge du village et a été découvert lors de la fouille de la banquette du secteur 37, situation qui a permis sa conservation à des fins muséographiques. Un prélèvement en motte, sur une plaque en tôle profilée de 200 x 140 x 3 cm, a été réalisé par le laboratoire de restauration et conservation du Musée cantonal d'archéologie et d'histoire de Lausanne. Les détails techniques de cette opération sont décrits par C. Michel (2004). La paroi restaurée est actuellement intégrée à l'exposition permanente du Musée. Le fragment mesure 140 x 130 cm, il est endommagé par les palplanches et la partie imbriquée dans les renforcements de ces dernières n'a pas pu être prélevée (fig. 127). Il est partiellement calciné. Sept montants en chêne, verticaux à l'origine, espacés de 15 cm, forment l'armature. Quatre d'entre eux sont doublés, il s'agit de fines perches mesurant entre 2.5 et 4 cm de diamètre pour des longueurs variables comprises entre 50 et 140 cm, qui ne reflètent pas forcément la hauteur originale du panneau mais doivent s'en approcher. Les quelques baguettes du tressage qui ont été prélevées pour les déterminations spécifiques sont en chêne et en noisetier. Les sections sont rondes à l'origine ou fendues, dans tous les cas elles sont aplatis par le poids des sédiments. Les diamètres et largeurs sont inférieures à 1.5 cm, plutôt de l'ordre du centimètre (fig. 58).

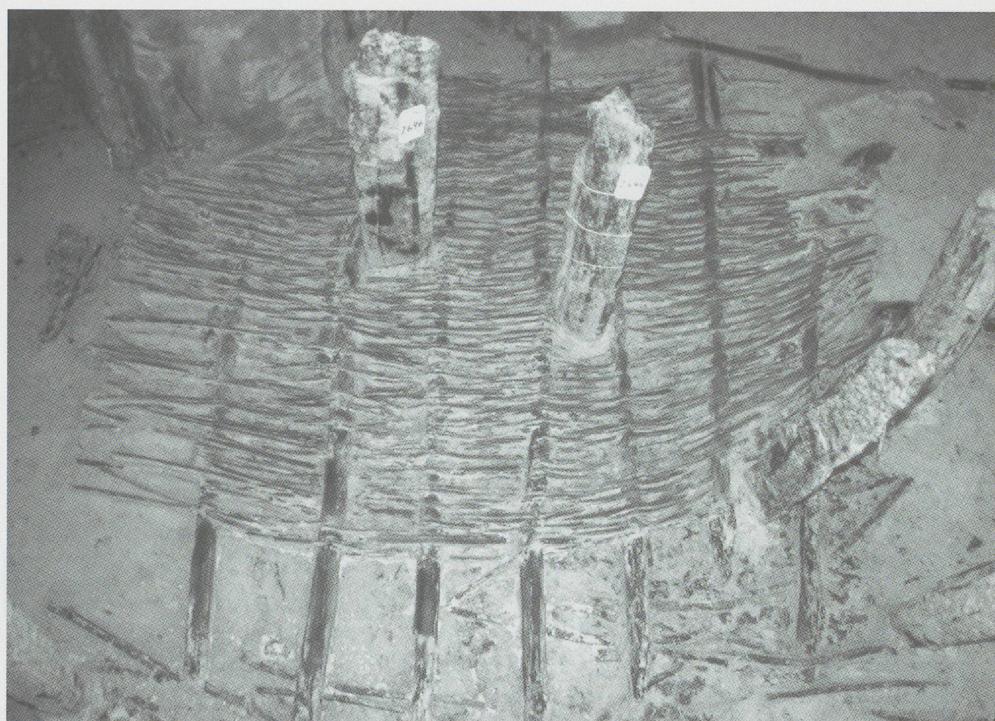
**Fig. 57.** Paroi COC2663 juste avant son prélèvement, vue en direction du sud. L'angle sud-est (en haut à gauche) est partiellement détruit par les palplanches. L'angle nord-ouest montre des traces de carbonisation et des baguettes calcinées qui ne sont plus solidaires de la paroi. Trois pilotis du village suivant (E12) recoupent le panneau.
