**Zeitschrift:** Cahiers d'archéologie romande  
**Herausgeber:** Bibliothèque Historique Vaudoise  
**Band:** 135 (2012)

**Artikel:** Les villages du Bronze ancien : architecture et mobilier  
**Autor:** Winiger, Ariane / Burri-Wyser, Elena / Andrey, Sylvie  
**Kapitel:** 2: Architecture des villages  
**DOI:** <https://doi.org/10.5169/seals-835680>

## 2 Architecture des villages

### 2.1 Le premier village (ensemble E11) entre 1801 et vers 1773 av. J.-C.

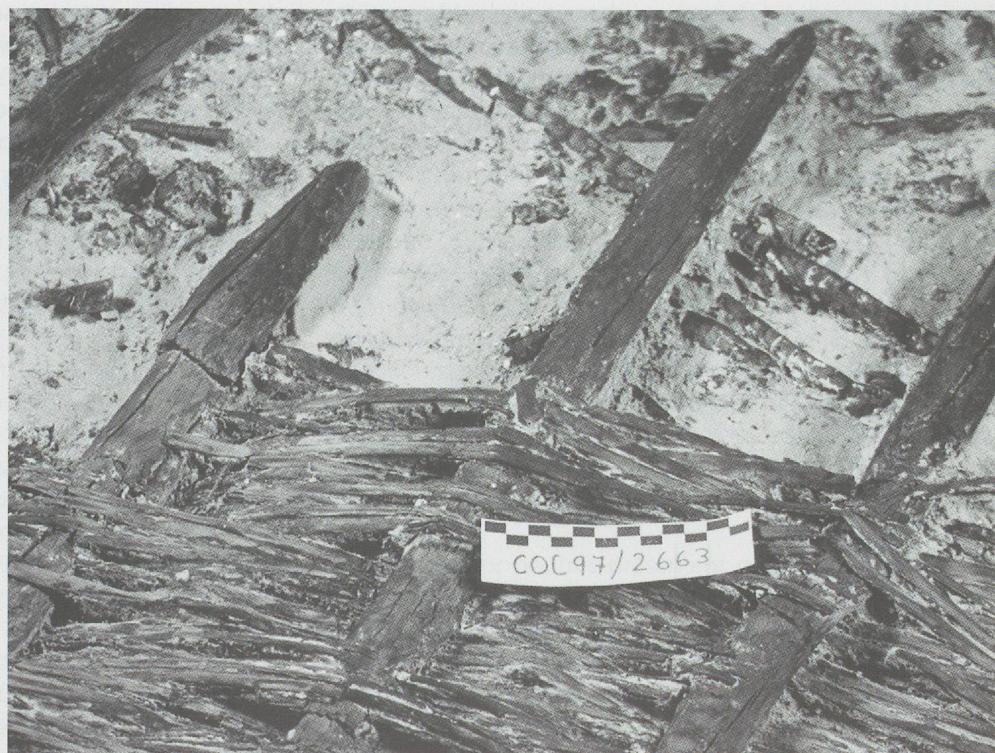
**Fig. 58.** Détail du clayonnage après restauration (angle sud-ouest) : le tressage des fines baguettes sur les montants en chêne très serré et les extrémités de ces dernières sont carbonisées.

Deux panneaux de **clayonnage**, partiellement conservés, ont d'ailleurs été trouvés piégés dans les sédiments de la couche de destruction du village. Le premier COC 2663 qui provient de la zone 1, est scellé dans un niveau de craie (fig. 56 et 57). Il se situe en marge du village et a été découvert lors de la fouille de la banquette du secteur 37, situation qui a permis sa conservation à des fins muséographiques. Un prélèvement en motte, sur une plaque en tôle profilée de 200 x 140 x 3 cm, a été réalisé par le laboratoire de restauration et conservation du Musée cantonal d'archéologie et d'histoire de Lausanne. Les détails techniques de cette opération sont décrits par C. Michel (2004). La paroi restaurée est actuellement intégrée à l'exposition permanente du Musée. Le fragment mesure 140 x 130 cm, il est endommagé par les palplanches et la partie imbriquée dans les renforcements de ces dernières n'a pas pu être prélevée (fig. 127). Il est partiellement calciné. Sept montants en chêne, verticaux à l'origine, espacés de 15 cm, forment l'armature. Quatre d'entre eux sont doublés, il s'agit de fines perches mesurant entre 2.5 et 4 cm de diamètre pour des longueurs variables comprises entre 50 et 140 cm, qui ne reflètent pas forcément la hauteur originale du panneau mais doivent s'en approcher. Les quelques baguettes du tressage qui ont été prélevées pour les déterminations spécifiques sont en chêne et en noisetier. Les sections sont rondes à l'origine ou fendues, dans tous les cas elles sont aplatis par le poids des sédiments. Les diamètres et largeurs sont inférieures à 1.5 cm, plutôt de l'ordre du centimètre (fig. 58).

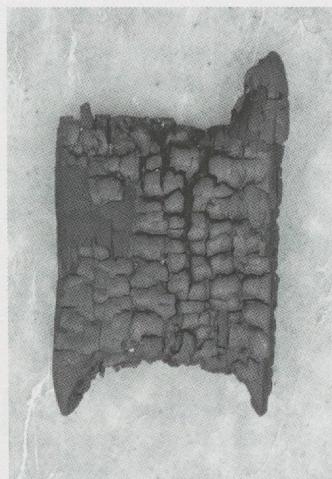
Fig. 68. Planche brûlée COC8894, les restes de deux mortaises à joues fines sont distants d'à peine 12 cm.

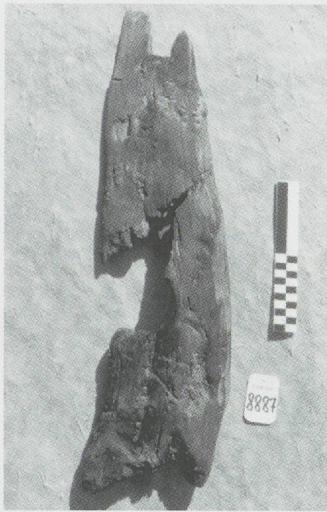
Fig. 70. Planche partiellement brûlée COC8887, le mauvais état de conservation ne permet pas de trancher sur la nature de l'aménagement, s'agit il d'une encoche ou sommes nous en présence d'une mortaise dont un des flancs est brisé ?

Deux planches présentent des aménagements latéraux qui forment des encoches et s'apparentent à des mortaises traversantes (fig. 133.1). La première est une planche refendue, radiale en chêne, partiellement brûlée sur sa face supérieure. Une de ces extrémités est originale et présente un pan plat perpendiculaire, l'autre est coupée par les palplanches. Le bord gauche porte deux encoches plus ou moins quadrangulaires, légèrement désaxées. La première située entre 44 et 51 cm de l'extrémité travaillée est profonde de 6.5 cm, ces bords sont légèrement arrondis. La seconde entame le bord quelques 25 cm plus loin sur 7 cm environ. Ses bords sont biseautés et sa forme grossièrement quadrangulaire ; la profondeur atteint 5 cm. La seconde pièce est plutôt mal conservée : brûlée et érodée. Il s'agit d'une planche refendue, tangentielle, en aulne qui présente une mortaise quadrangulaire latérale de 9.5 x 8 cm qui mord sur le bord gauche, ce dernier pourrait aussi être cassé (fig. 132.10, fig. 70).

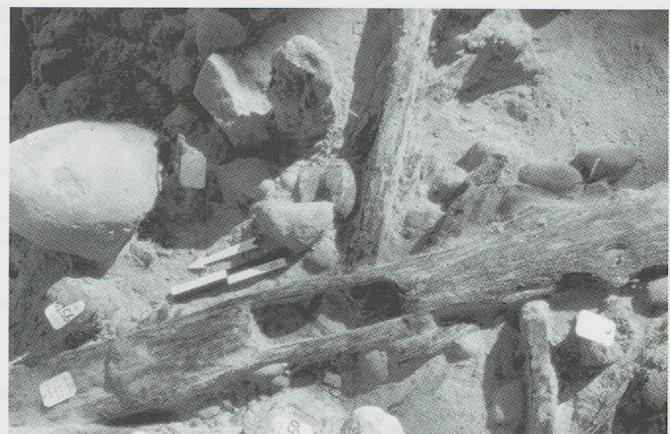
Fig. 71. La planche COC1730, *in situ*, est posée sur les galets du sommet de la couche 6 (décapage 5 du secteur 165), on remarque l'extrême fragilité des parois de la mortaise quadrangulaire très allongée.

Les mortaises à joues fines sont donc les aménagements les plus fréquemment conservés (fig. 71). La fonction de ces éléments architecturaux peut être appréhendée sur la base des arguments avancés par D. Pillonel (2007). Selon lui, la fragilité des parois latérales des mortaises de ce type ne suffit pas à leur assurer une bonne résistance aux contraintes mécaniques ; pour ce faire il faudrait que les parois soient au

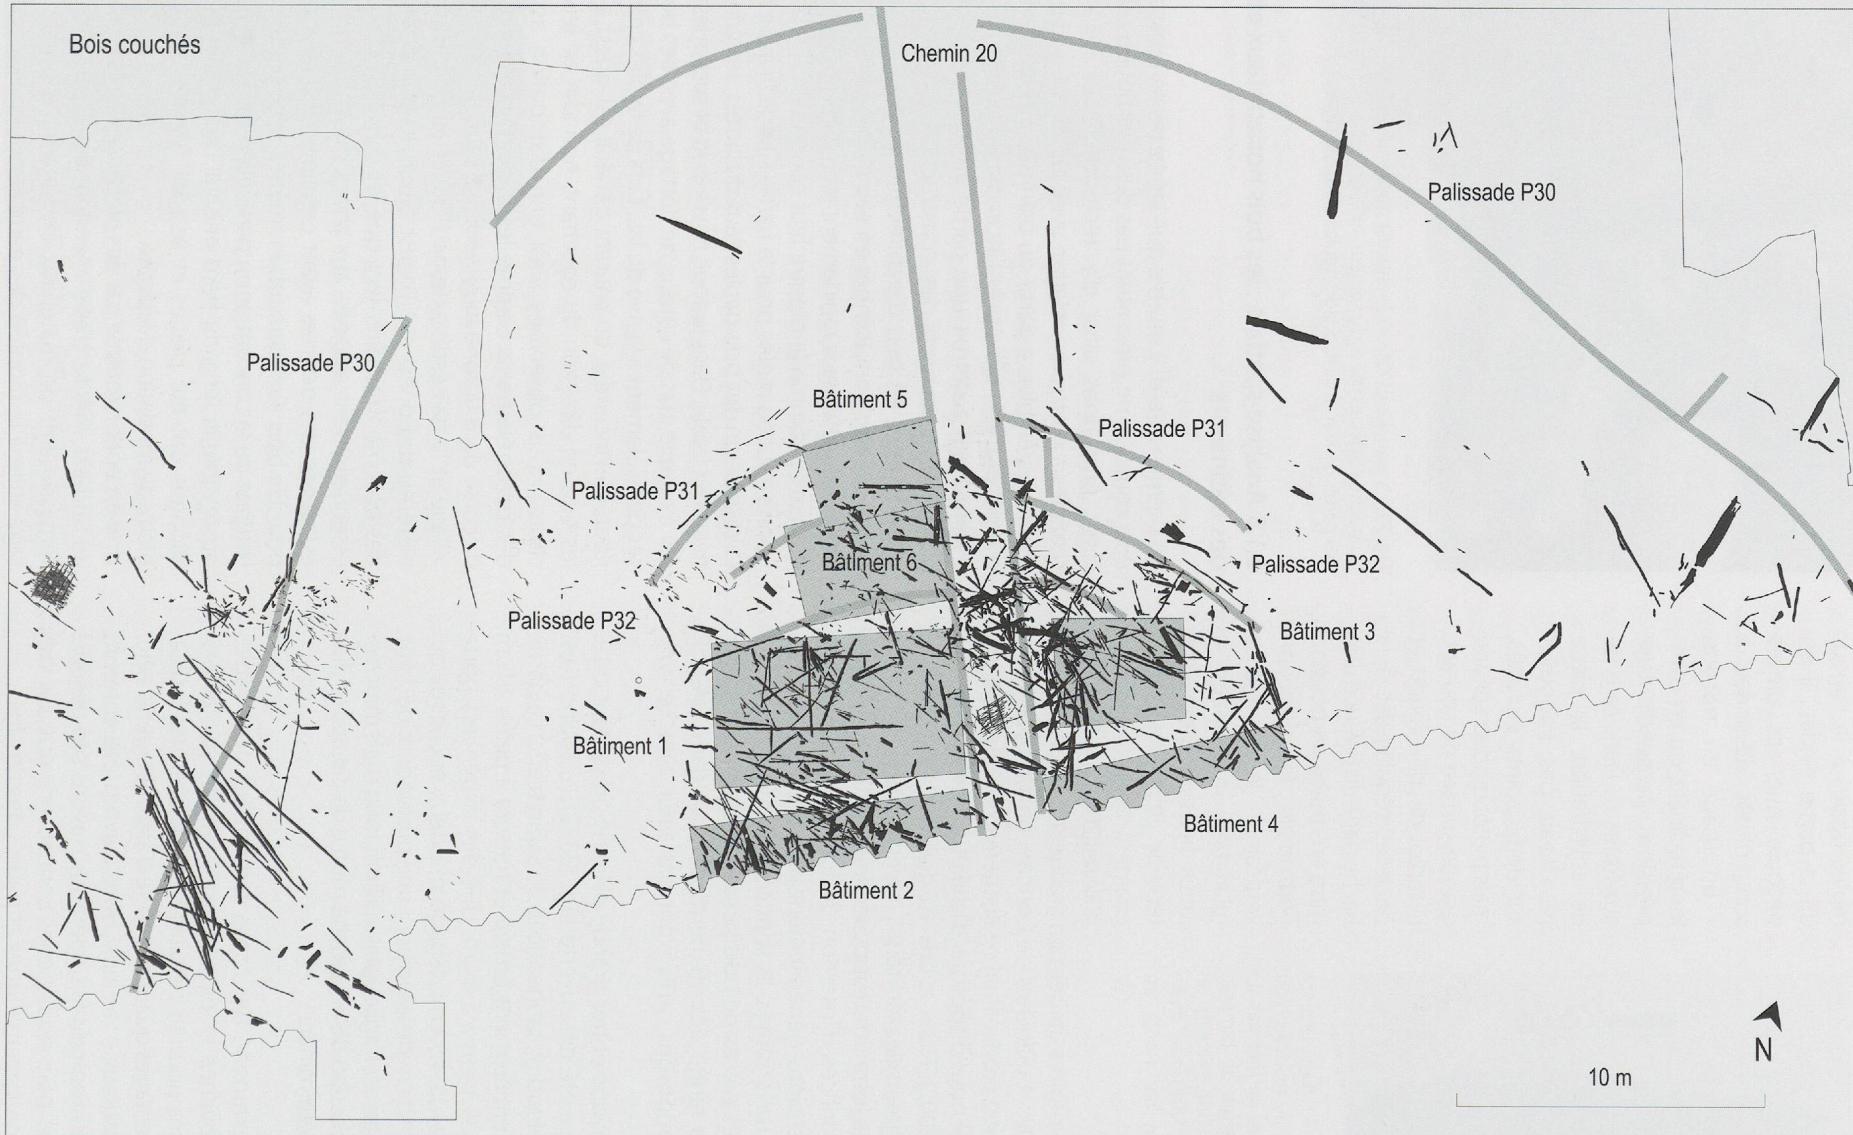
Fig. 72. Plan de répartition de l'ensemble des bois couchés relevés et attribués au village de l'ensemble E11, sur le fond les principales structures architecturales sont figurées en gris (éch. 1 : 250).

Les bâtiments 1, 2, 3 et dans une moindre mesure le bâtiment 4 sortent assez bien sur le plan d'ensemble des bois couchés, où l'on observe pour chacun d'entre eux un amoncellement d'éléments architecturaux (fig. 72). Cela est aussi valable pour les plans des perches (fig. 76), des poutres (fig. 77), où des concentrations sont bien délimitées. Ces dernières sont partiellement décalées par rapport au plan défini sur la base des pieux, comme si il y avait une distorsion. Ce phénomène est peut-être dû à l'effondrement des bâtiments qui ne s'est pas fait entièrement sur lui-même mais s'est produit plutôt selon une direction particulière, en tout cas partiellement. Cette direction n'est pas la même pour toutes les constructions, mais semble suivre un axe général pour chacune des unités définies. Le plan des perches montre ainsi que les bâtiments 1, 2 et 3 ont basculé en direction du nord-ouest, ce qui est visible à partir de la direction générale du décalage entre le plan au sol des maisons et la répartition des bois, mais aussi sur la base de l'orientation générale des bois. Pour ces trois constructions, les poutres sont orientées et positionnées plus ou moins comme les perches. Le bâtiment 4 est, quant à lui, plutôt tombé sur lui-même ou en direction du nord-est, comme le suggère le plan des poutres. Les bâtiments 5 et 6, pour autant qu'ils existent, montrent plutôt un effondrement sur eux-mêmes ou partiellement dans le chemin. Ceci est surtout visible sur le plan des planches dont les répartitions sont assez différentes de celle des bois plus massifs (fig. 78). Comme nous l'avons vu, nombre d'entre elles proviennent de l'espace situé entre les deux rangées de pieux qui définissent le chemin d'accès au village. Proviennent-elles du ponton, du bâtiment 3 situé au sud-est, ou des bâtiments 5 et 6 (au nord-ouest et à l'ouest), ou seulement du bâtiment 6 (le 5, antérieur, n'était peut-être plus en fonction au moment de l'incendie, voir *supra*) ?

versions. Ici aussi, les répartition des autres catégories de vestiges permettront peut-être de nous déterminer. Enfin, perturbant quelque peu la lisibilité de la distribution des bois, nous devons aussi signaler qu'une très nette limite de fouille due à des variations dans l'enregistrement des données entre les zones 1 et 3 (à proximité de la paroi en clayonnage à l'ouest) est bien visible sur les plans (fig. 72 et 73).

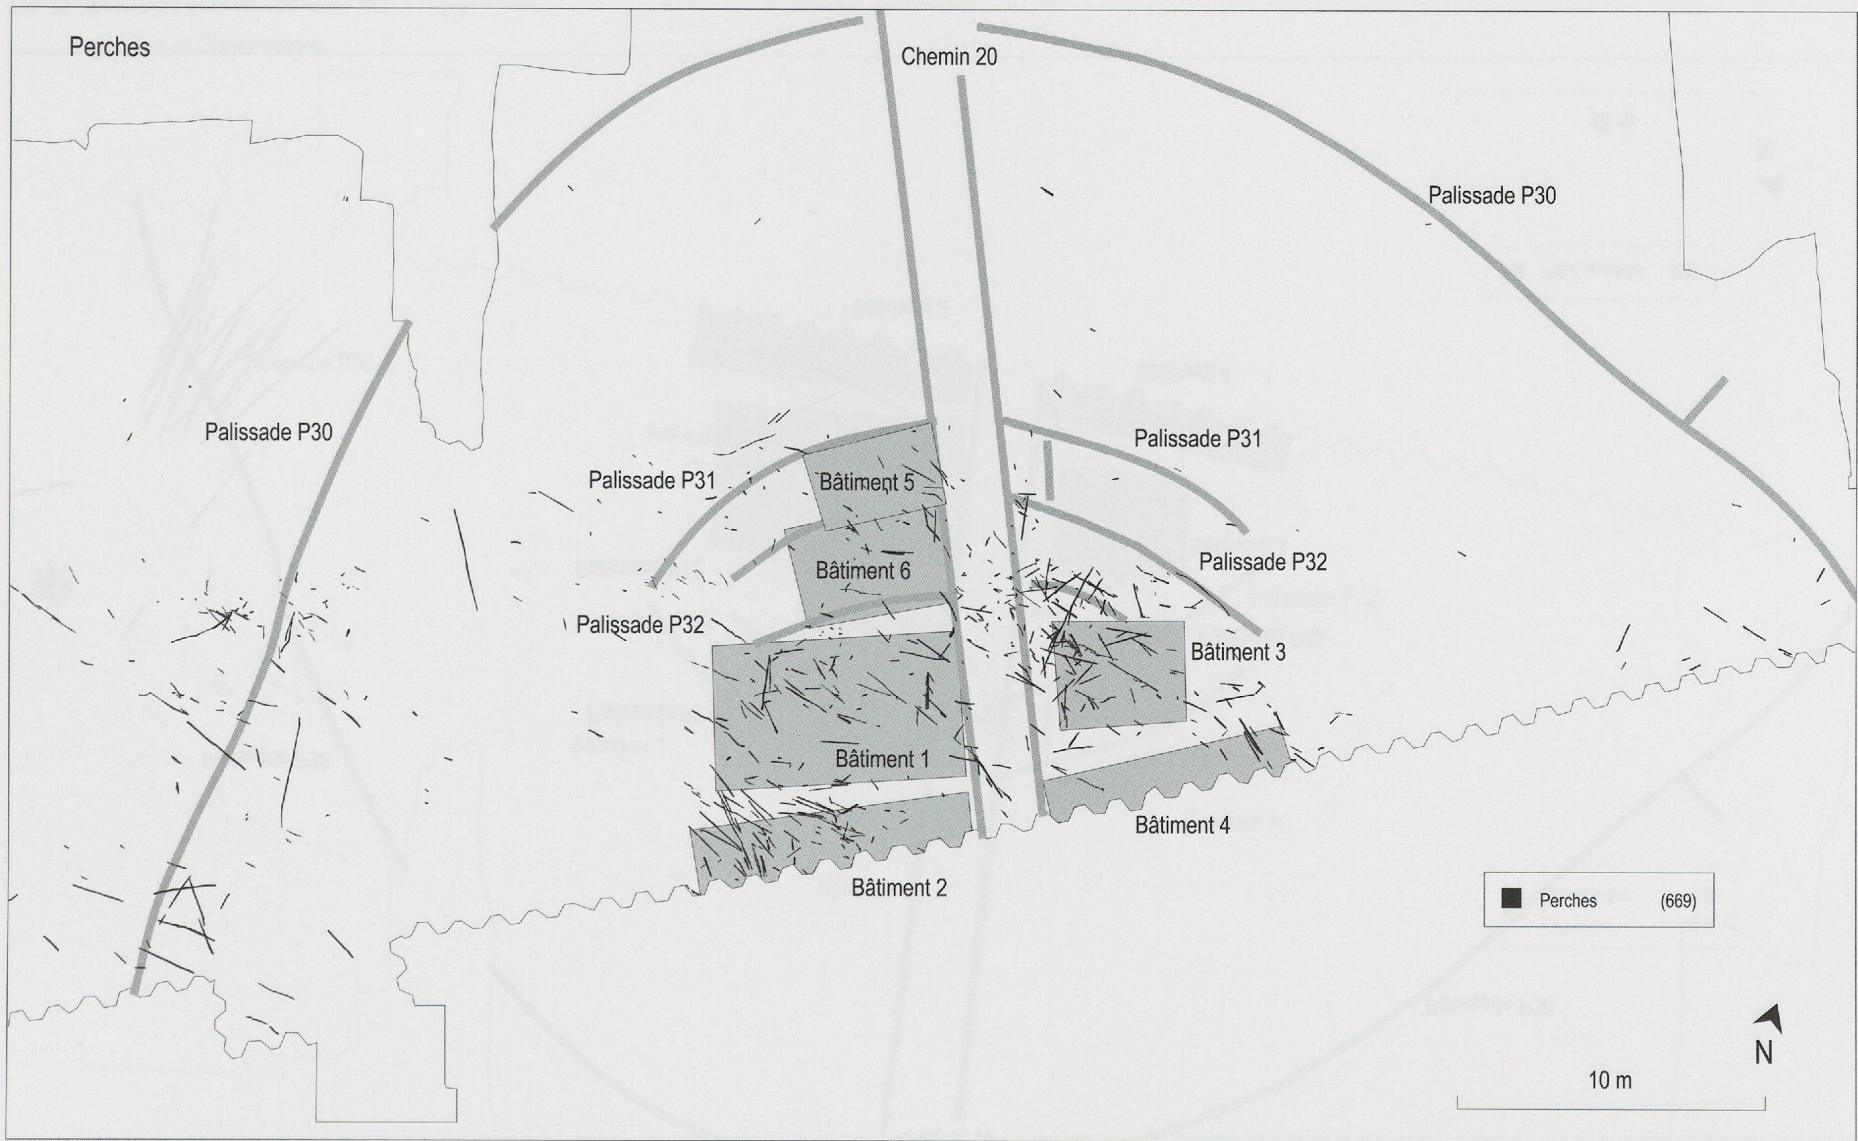
Fig. 76. Répartition des perches (éch. 1 : 250).

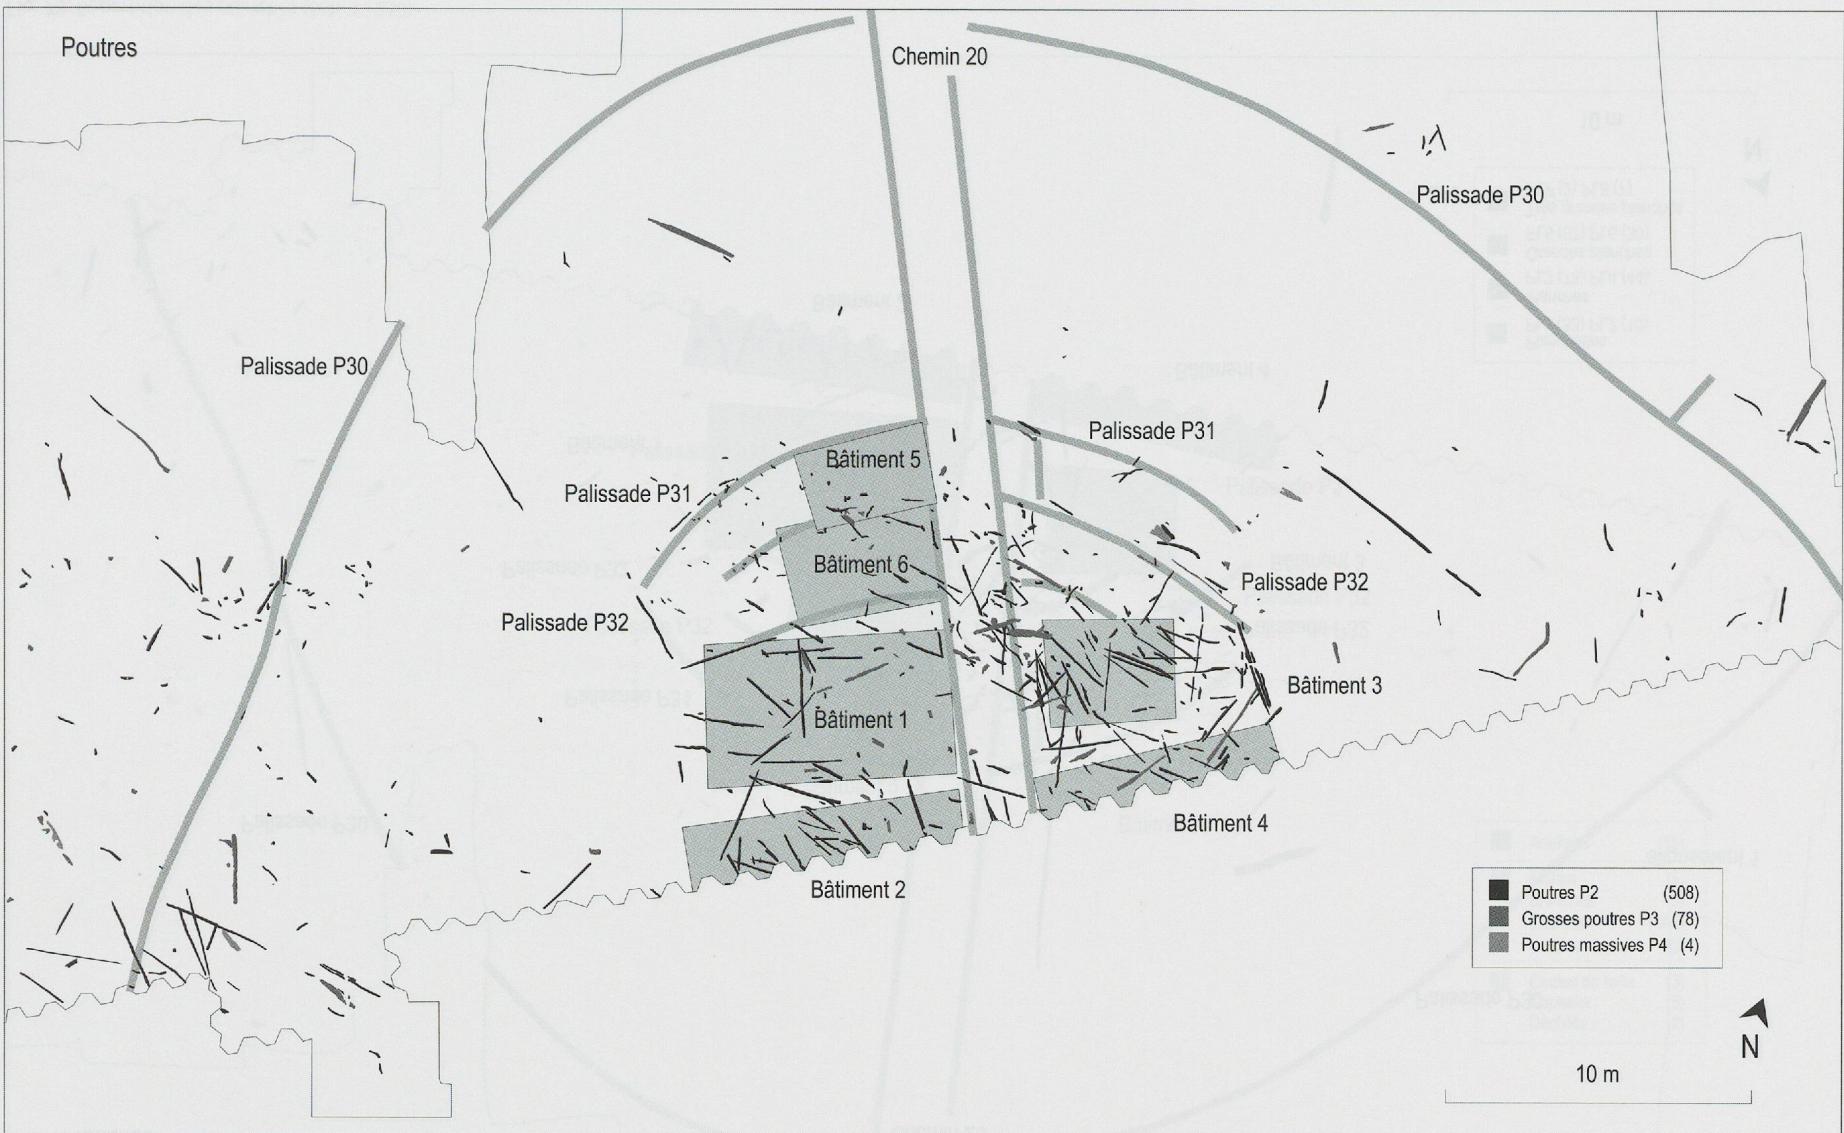
Fig. 77. Répartition des poutres (éch. 1 : 250).

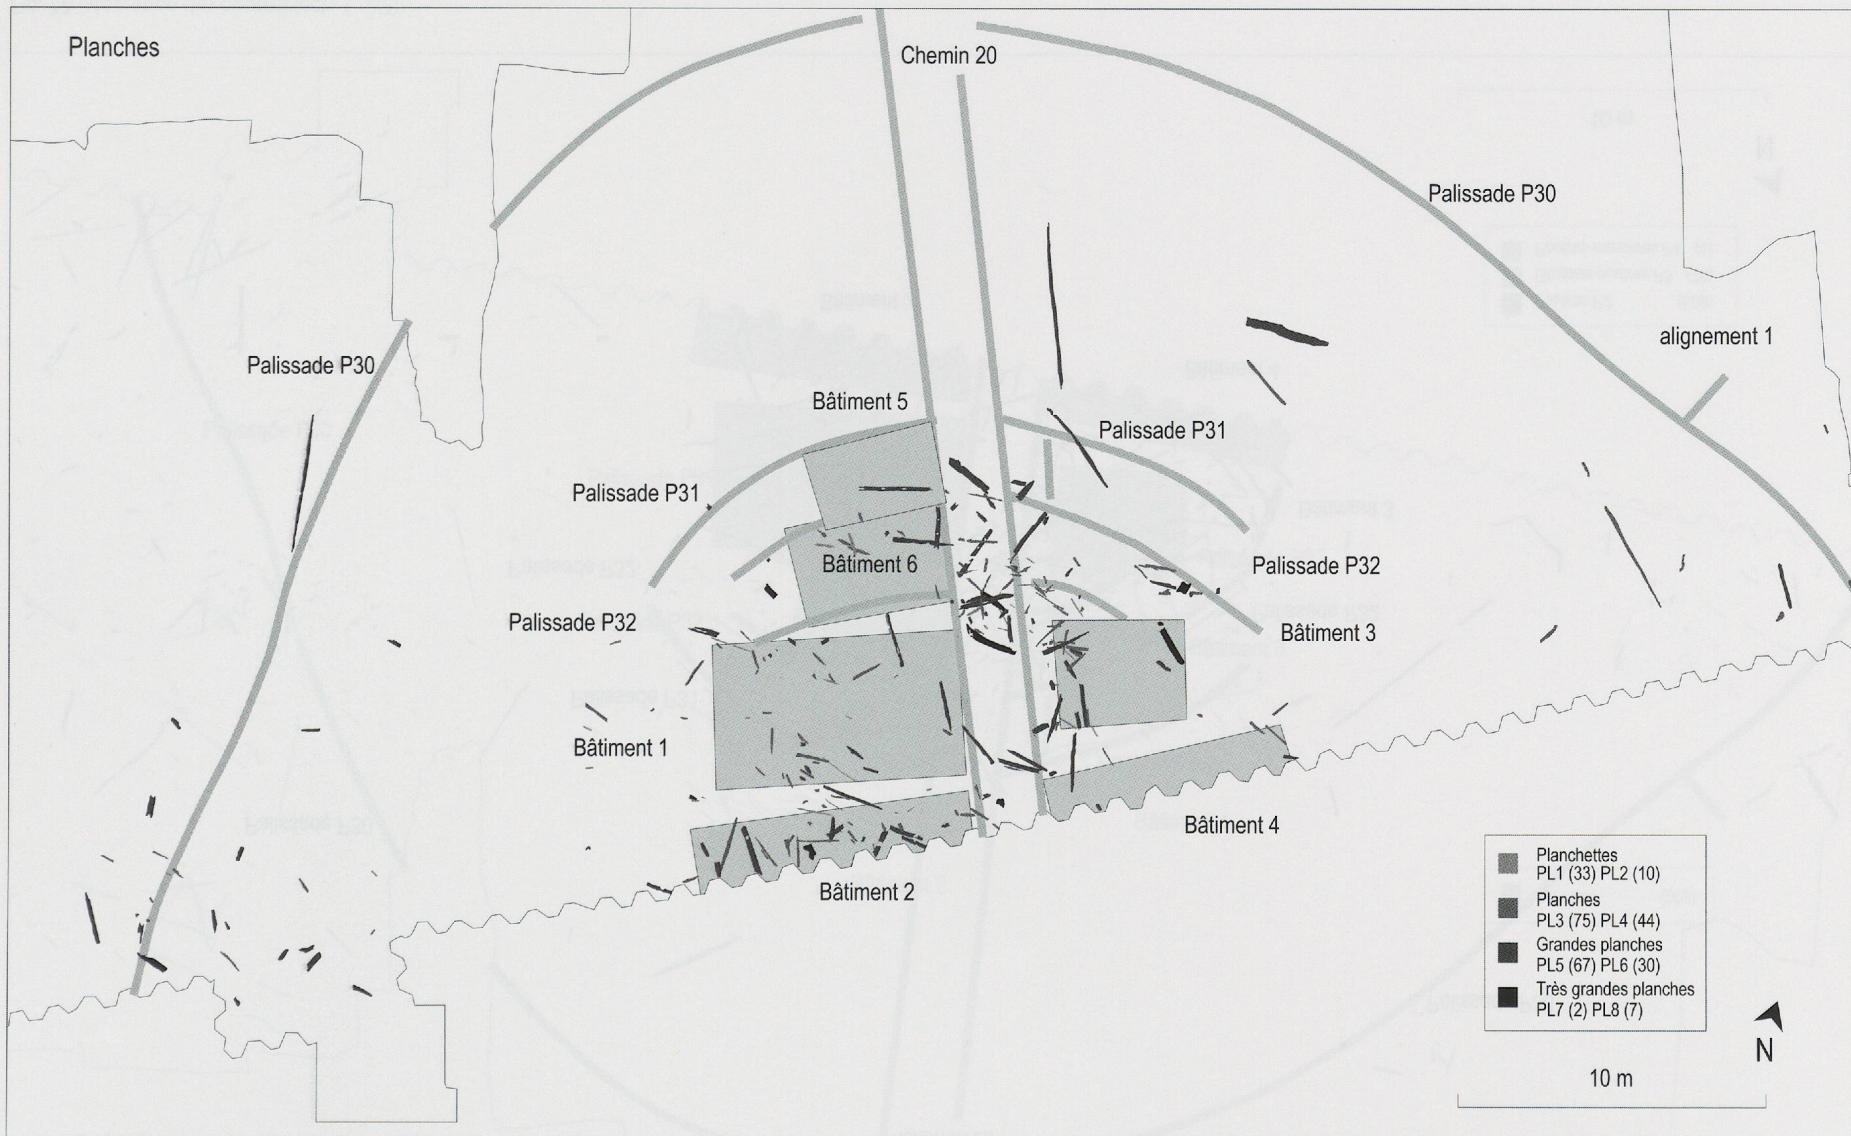
Fig. 78. Répartition des planches (éch. 1 : 250).

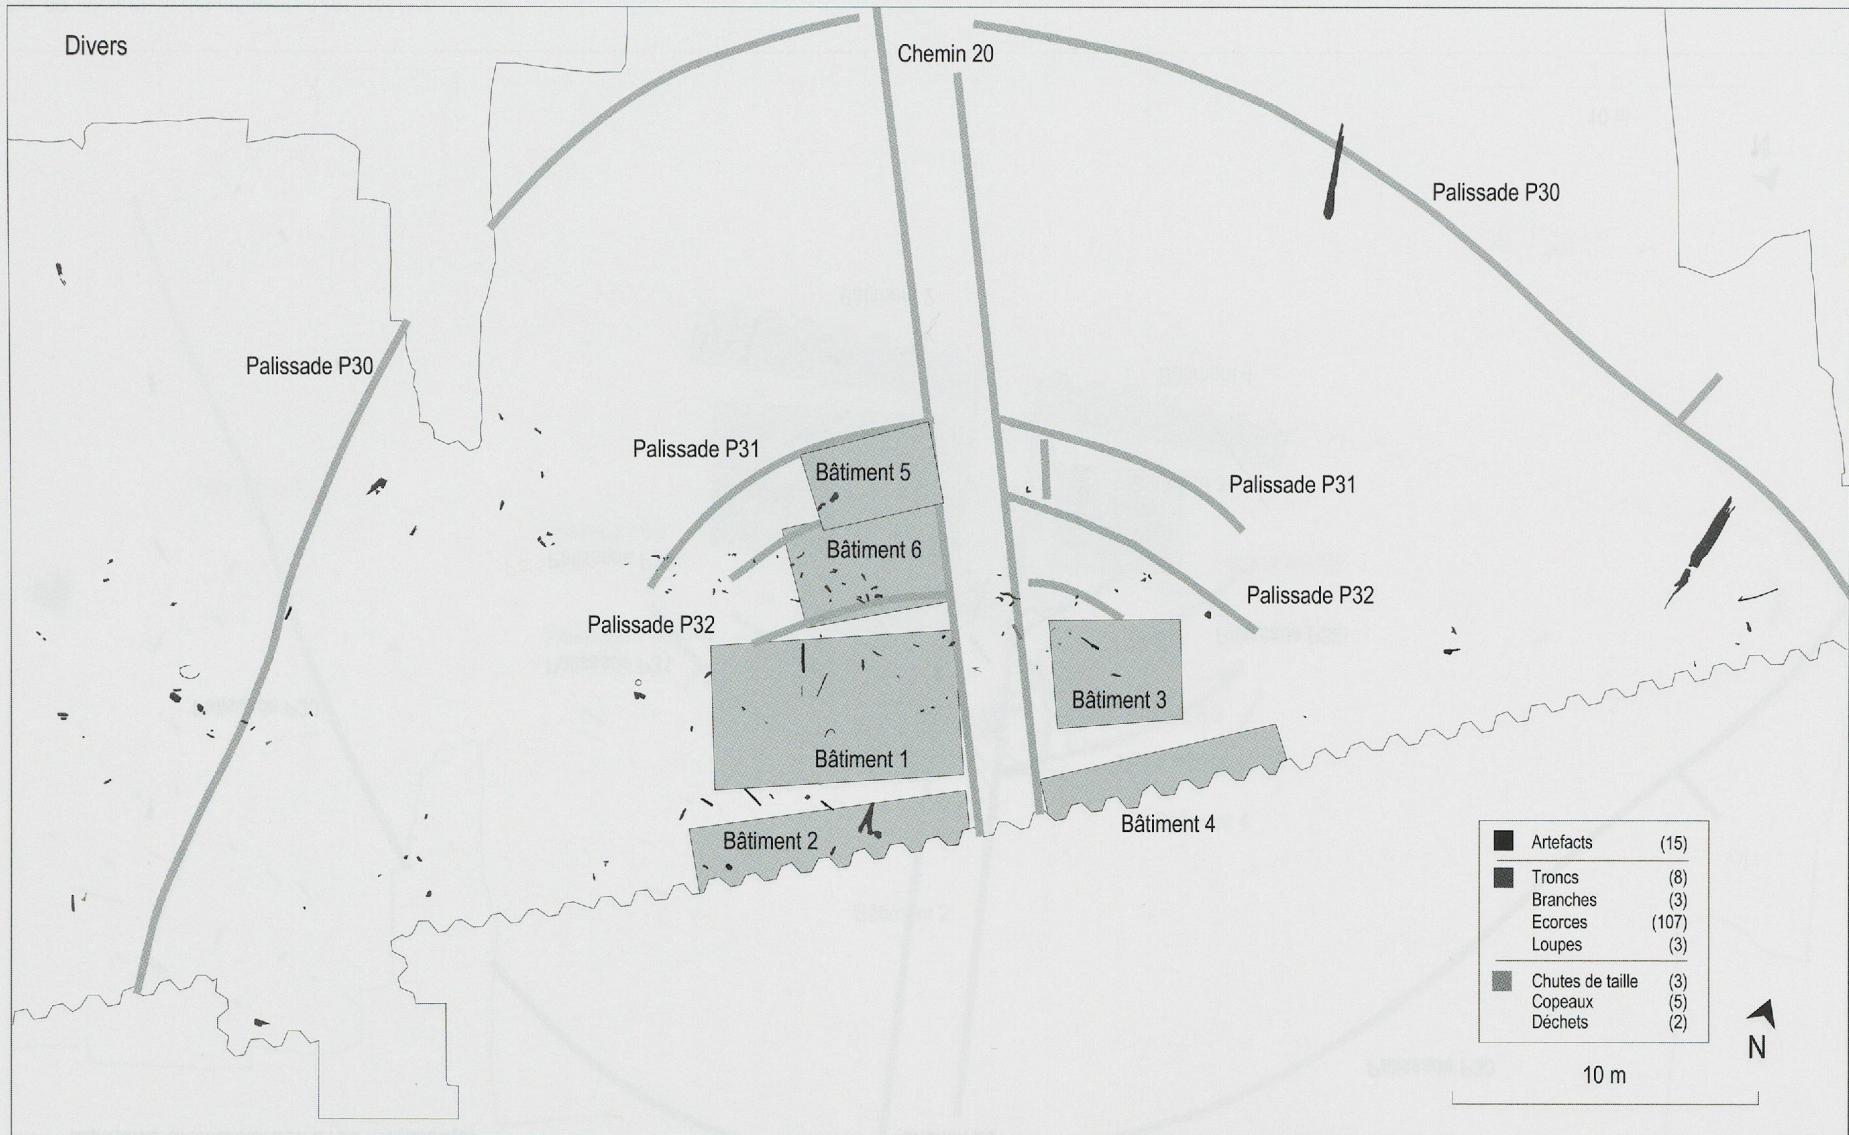
Fig. 79. Répartition des « autres » (éch. 1 : 250).

position sur les bords de la baie, ont partiellement échappé à une destruction après pourrissement. C'est notamment le cas pour un énorme tronc fortement décomposé (fig. 79). Plusieurs zones où les concentrations sont différentes peuvent être décrites. Au nord, les surfaces dépourvues de bois s'expliquent aisément par l'absence de constructions, mais également par des reprises d'érosion plus fortes ainsi qu'une dégradation importante, conduisant à leur disparition, des éventuels bois redéposés sur ce rivage situé en amont du village.

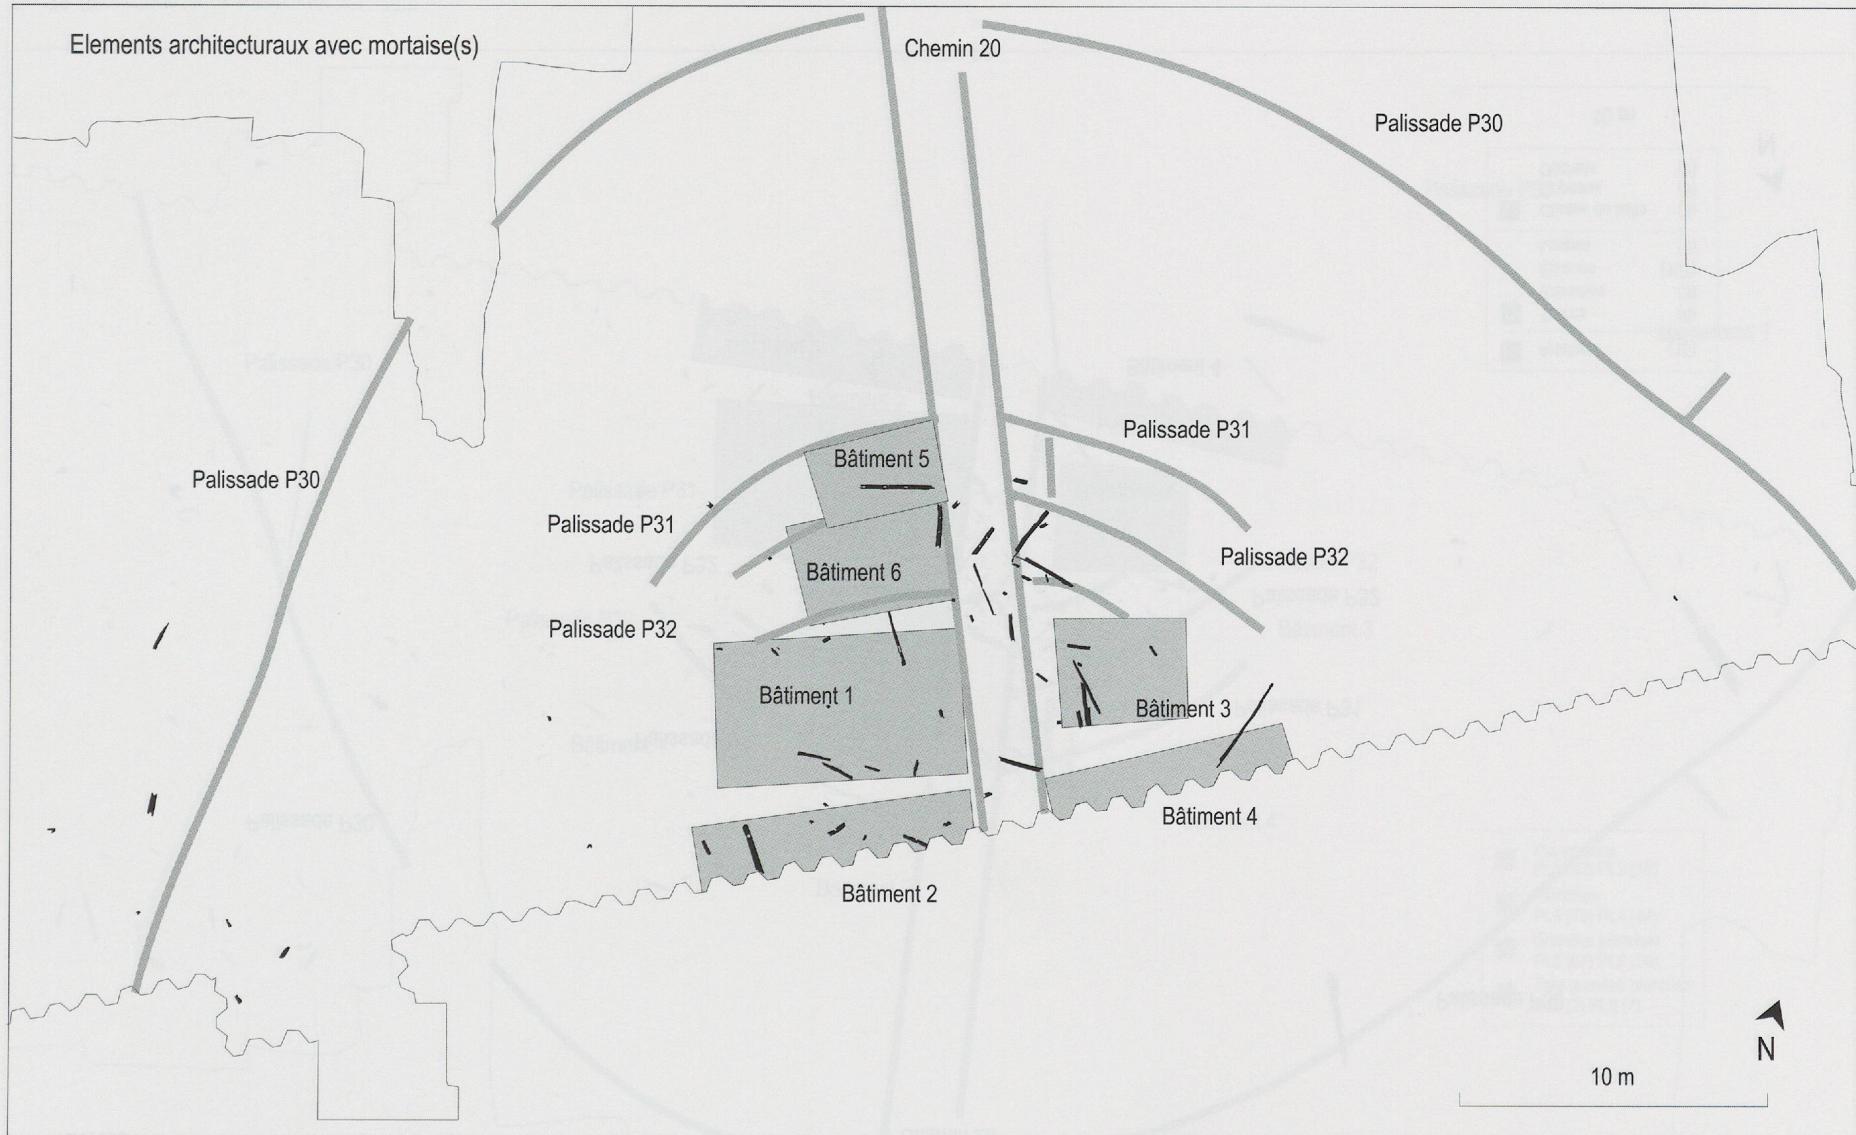
Fig. 80. Répartition des éléments mortaisés (éch. 1 : 250).

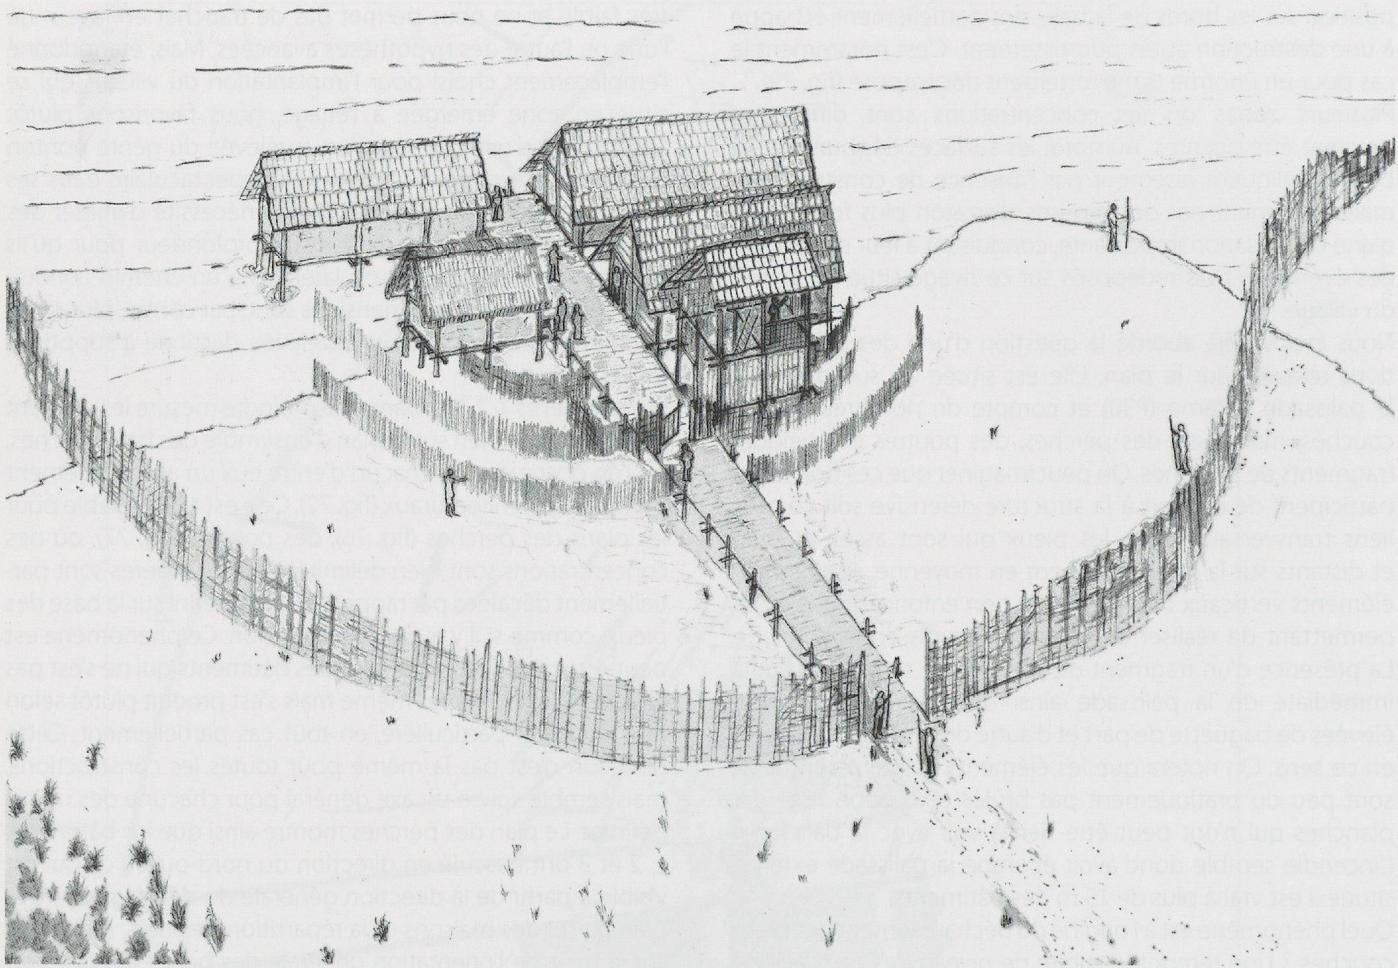
Fig. 83. Reconstitution du village E11 (dessin Hugo Lienhard).

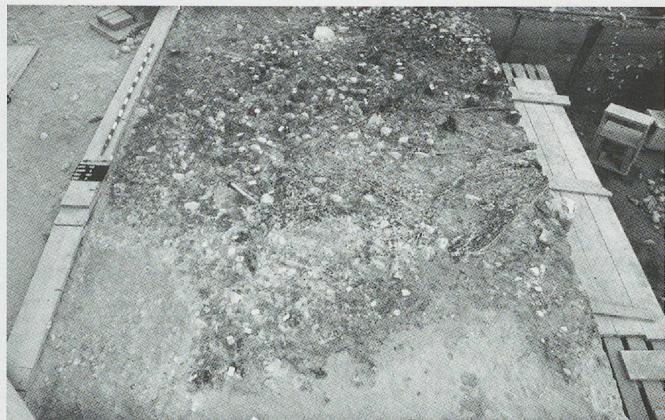
Fig. 84. La couche de fumier organique associée au village du Bronze ancien E12 (couche 4). Vue en direction de l'est du décapage 2 dans le secteur 197. Au premier plan la couche est détruite par l'érosion et le sable jaune de la couche 5 apparaît directement sous la plage sommitale.

observée pour cette période (fig. 84). En plus des informations qu'elle va livrer concernant la typologie et l'économie, elle nous permet d'appréhender la position des maisons qui sont situées dans la zone émergée à l'étiage et qui occupent grossièrement la même position que celles du premier village Bronze ancien (E11) par rapport à la rive du lac.

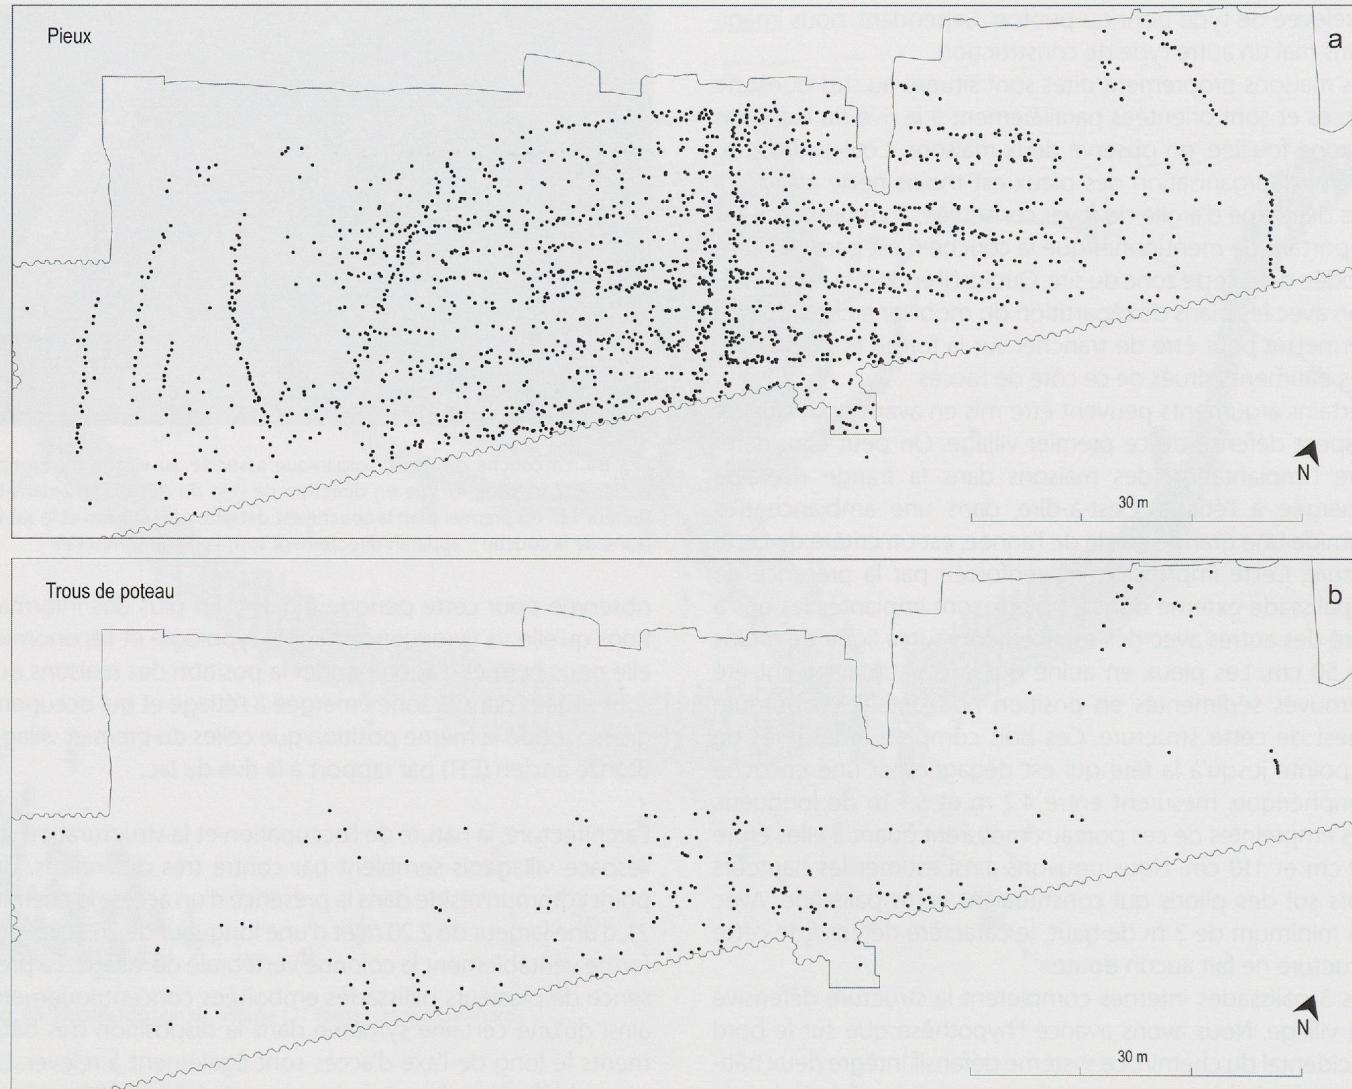
Fig. 85. Plans partiels du site avec les structures de l'ensemble E12 (éch. 1 : 700). a. les 1849 pilotis ; b. les 231 trous de poteau.

En tout, 1849 pilotis et 231 trous de poteaux sont attribués à l'ensemble E12. Ces structures sont reportées sur les plans de distribution de la figure 85. Les lentilles d'argile indiquant l'emplacement des foyers ne sont malheureusement pas conservées. Mais le plan très régulier des pilotis, avec ses rangées d'alignements parallèles et perpendiculaires, est plus ou moins directement lisible (planches 3.1 à 4). Il n'y a en tout cas aucun problème pour saisir l'orientation générale des bâtiments. Les alignements des palissades sont eux aussi directement visibles sur le plan. Contrairement à ce qui se passait pour le village précédent, la distribution des trous de poteau n'est pas essentielle à l'interprétation architecturale du village. Ces derniers complètent simplement le plan des pieux et s'intègrent parfaitement aux structures définies sur la base des bois.

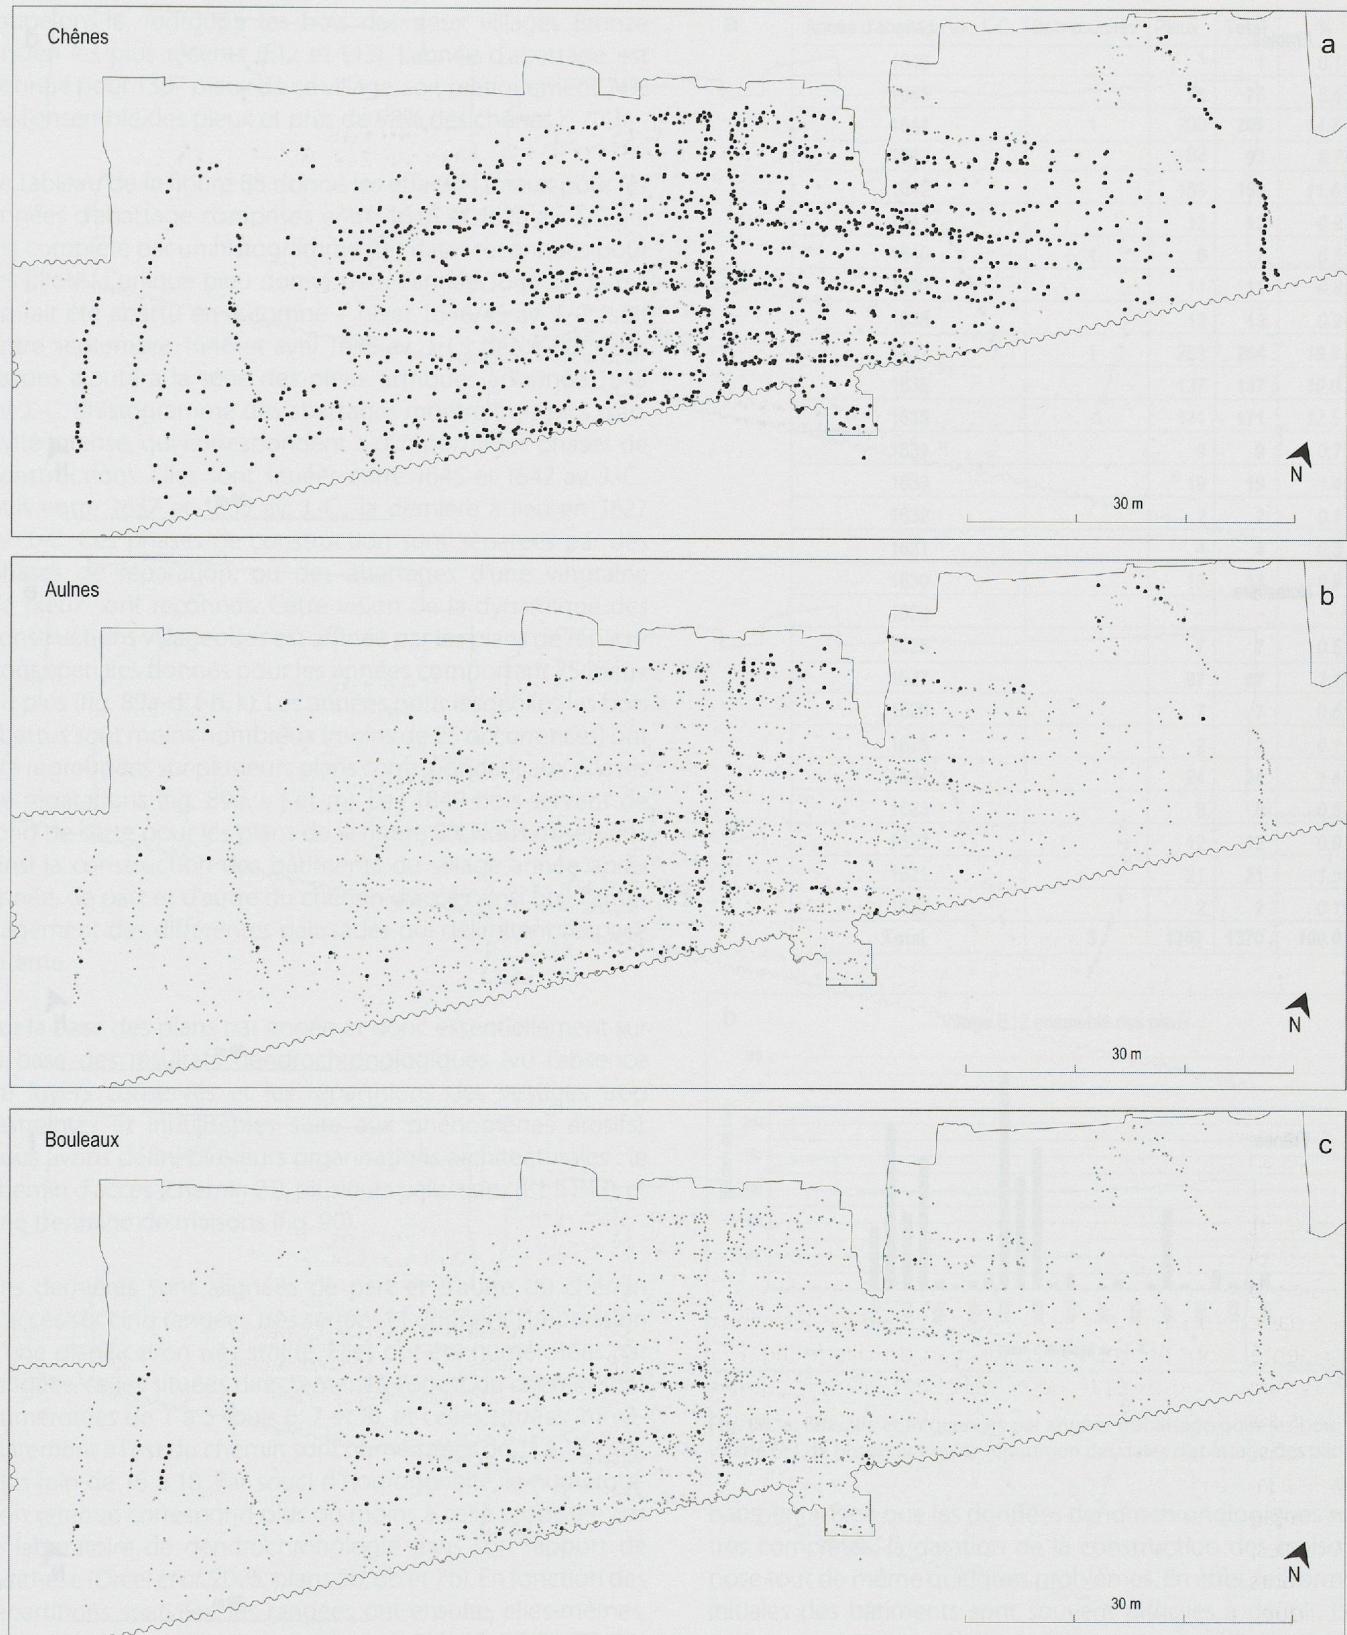
**Fig. 87.** Répartition des essences de bois les plus fréquemment utilisées pour façonner les pieux de l'ensemble E12 (éch. 1 : 700) :

a. chênes ; b. aulnes ; c. bouleaux ; d. érables ; e. noisetiers ; f. frênes.

l'épicéa (3), le buis (2), le saule (2), la tribu du prunier (*Prunus* sp., 2), le peuplier (1), le houx (1), le hêtre (1) et le sapin blanc (1). Cinq bois n'ont pas été échantillonnés et l'espèce n'a donc pas pu être déterminée (fig. 86). Les essences les mieux représentées ont été reportées sur plan du village (fig. 87a à 87f). Ainsi, si on excepte deux palissades, on voit que les chênes sont présents pratiquement partout. Comme nous le verrons par la suite, ceci est très avantageux lorsque l'on songe à la datation des structures architecturales. Les aulnes sont présents de manière très sporadique dans les diverses palissades, notamment à l'ouest. Ils sont légèrement plus abondants dans la palissade frontale (palissade 1, au nord) ainsi que dans les alignements des parois de plusieurs maisons. Ils soulignent les flancs des bâtiments correspondant aux rangées 4 et 5 au sud-ouest du chemin et 13 et 14 au sud-est. Les bouleaux marquent les bords des rangées de bâtiments 3 et 4 à l'ouest du chemin d'accès et la rangée des maisons 14 à l'est. On les trouve dans plusieurs palissades à l'ouest, notamment dans l'alignement de la courte palissade 8, où ils sont pratiquement exclusifs (fig. 87c). Les érables
