**Zeitschrift:** Cahiers d'archéologie romande  
**Herausgeber:** Bibliothèque Historique Vaudoise  
**Band:** 135 (2012)

**Artikel:** Les villages du Bronze ancien : architecture et mobilier  
**Autor:** Winiger, Ariane / Burri-Wyser, Elena / Andrey, Sylvie  
**Kapitel:** 2: Architecture des villages  
**DOI:** <https://doi.org/10.5169/seals-835680>

## 2 Architecture des villages

### 2.1 Le premier village (ensemble E11) entre 1801 et vers 1773 av. J.-C.

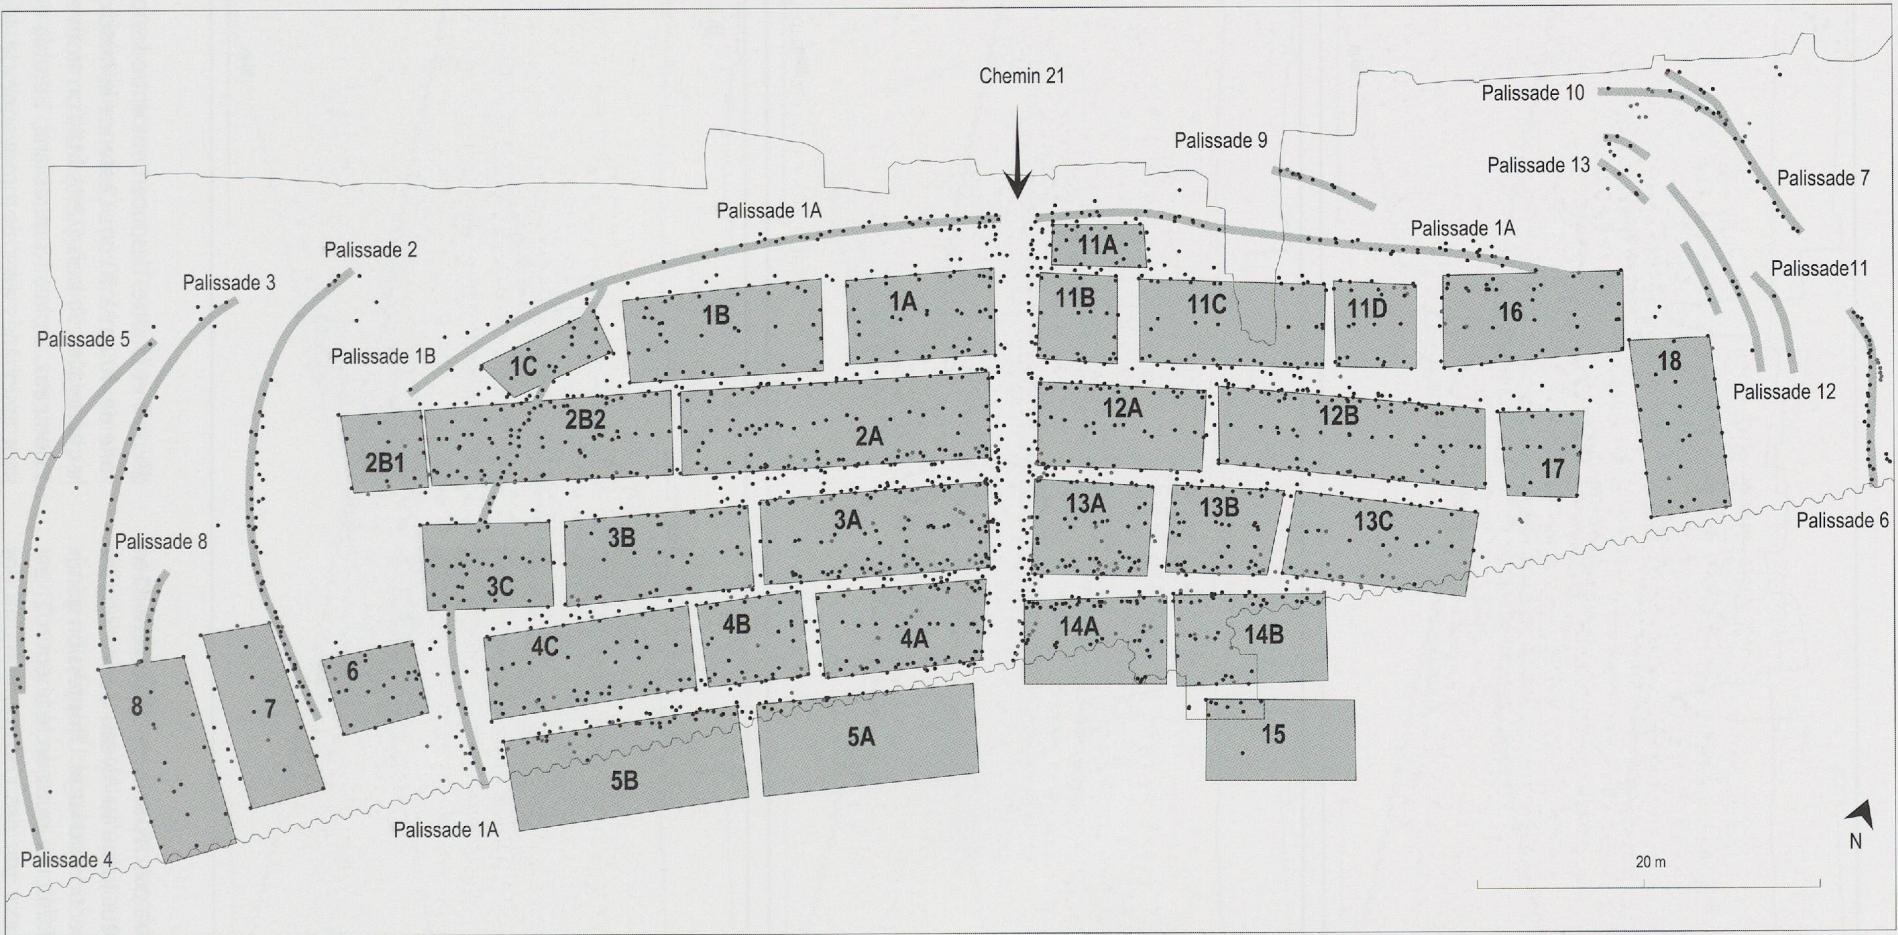
Fig. 90. Village E12 : plan des structures architecturales définies sur la base des répartitions précédentes (éch. 1 : 450).

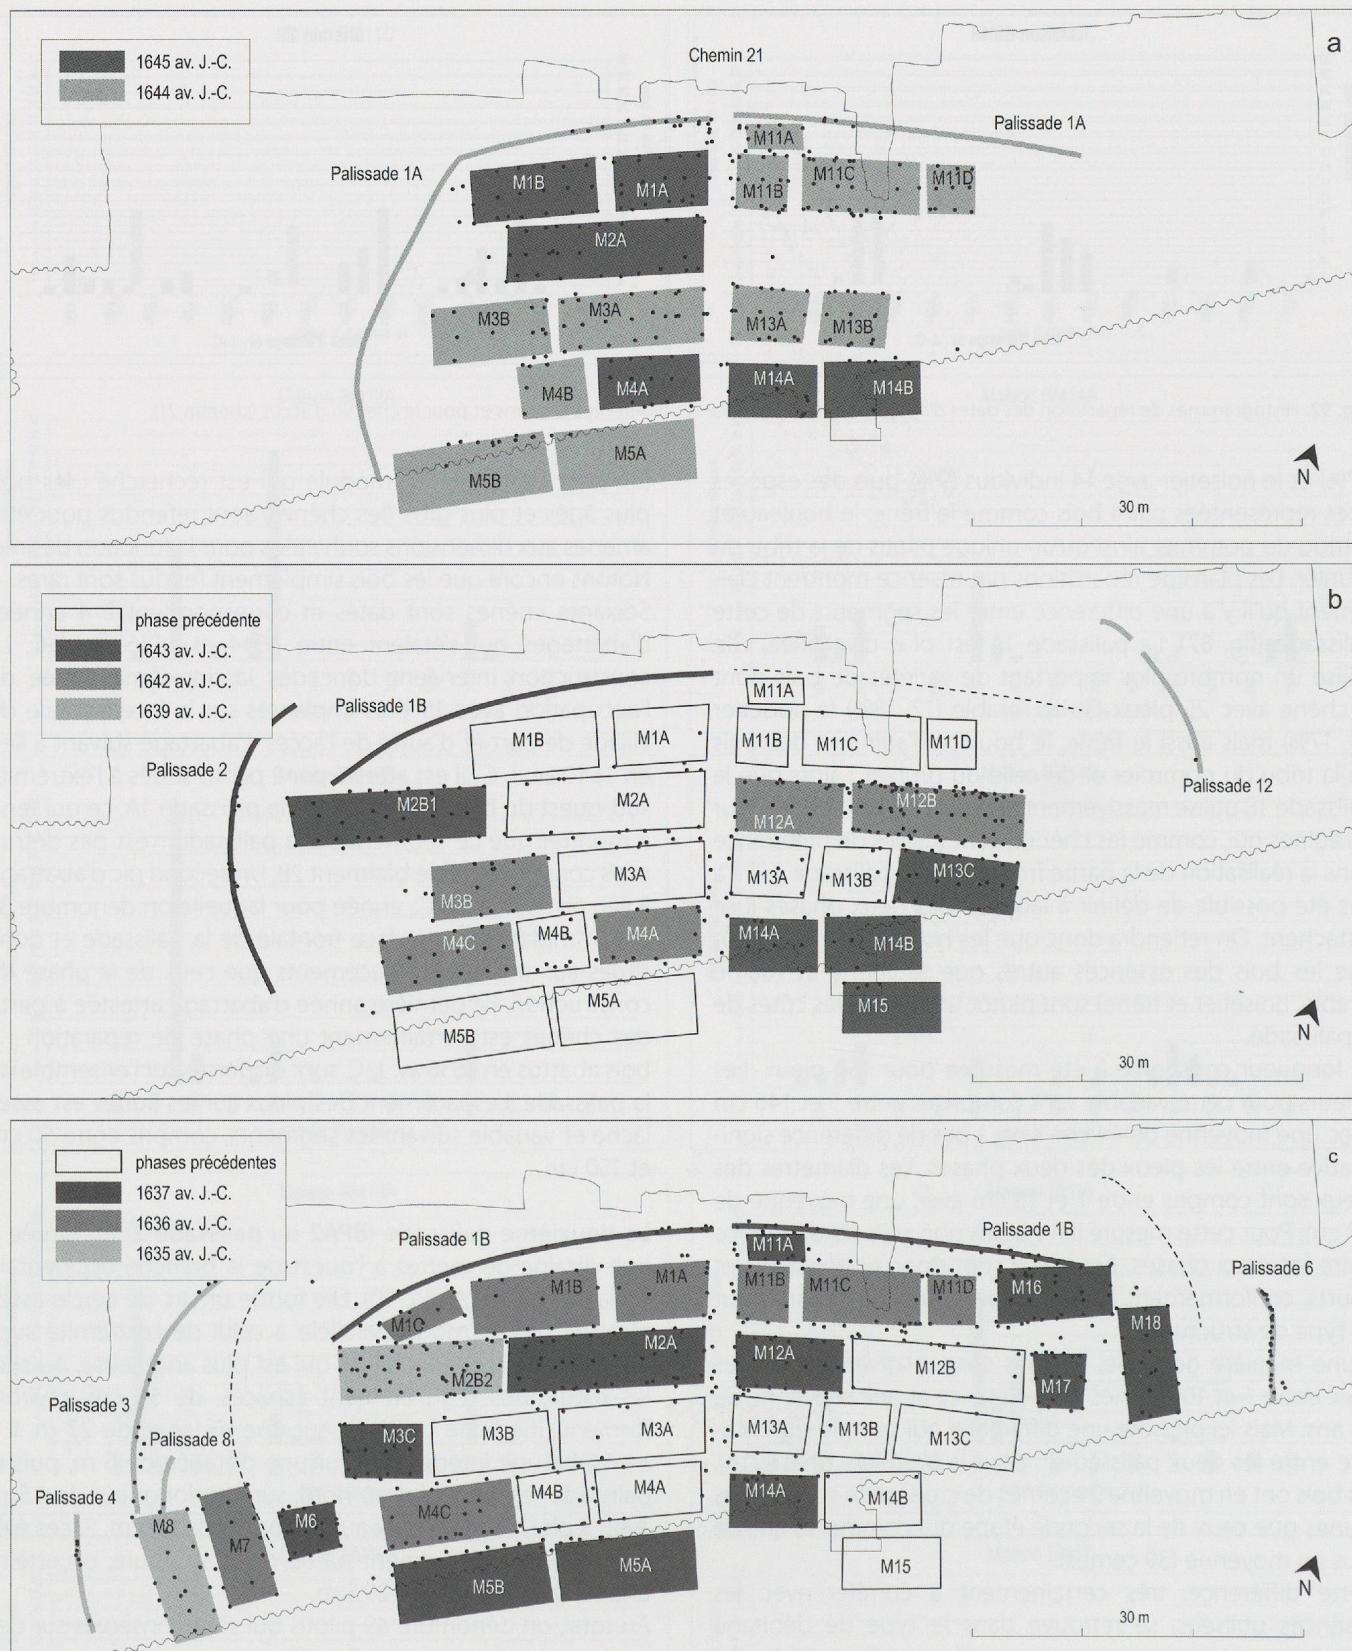
Fig. 93. Le développement du village décomposé en six étapes avec une première phase de construction, deux phases d'extension de la surface habitable et les trois phases de réparations et/ou de reconstructions des maisons. a. entre 1646-44 av. J.-C.; b. entre 1643 et 1639 av. J.-C.; c. entre 1637 et 1635 av. J.-C.; d. entre 1634 et 1627 av. J.-C.; e. entre 1626 et 1624 av. J.-C.; f. entre 1623 et 1620 av. J.-C.

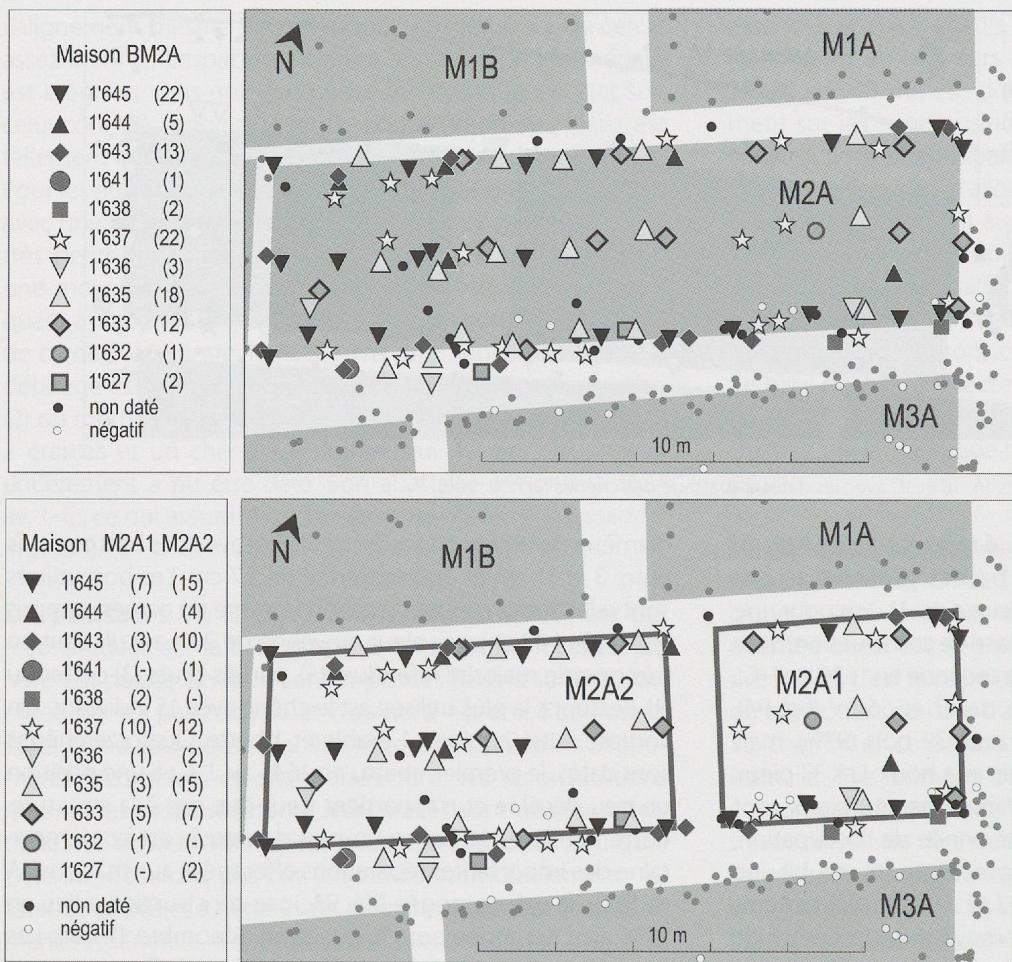
Fig. 95. Plans de détail de la maison 2A avec les dates d'abattage des chênes (éch. 1 : 200).

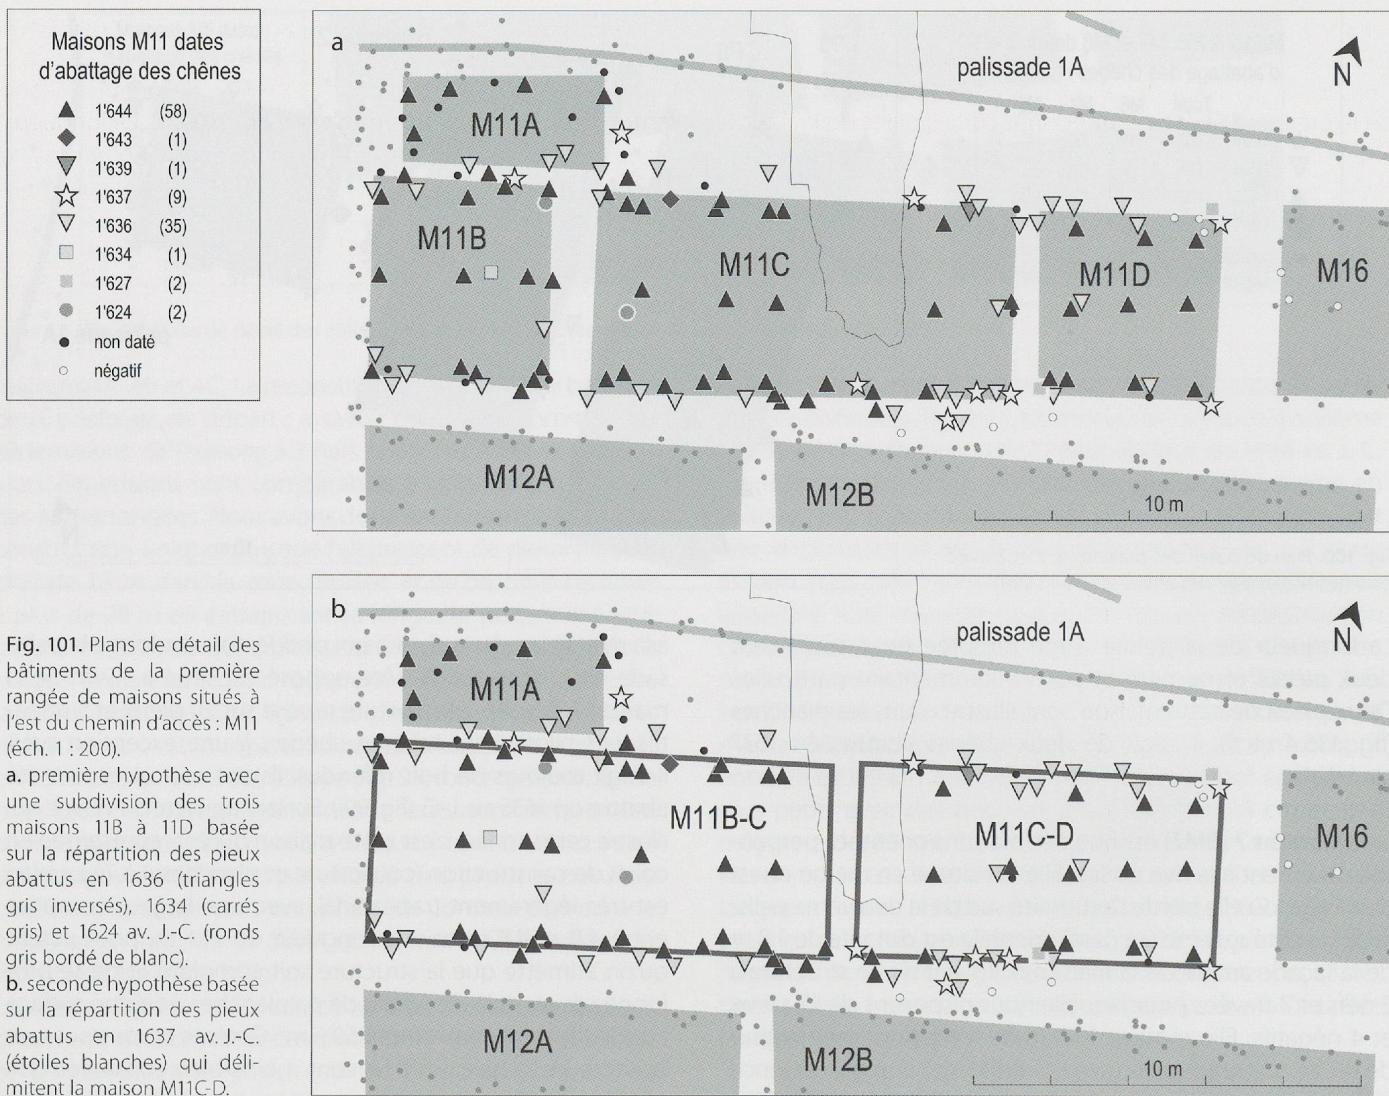
Fig. 101. Plans de détail des bâtiments de la première rangée de maisons situés à l'est du chemin d'accès : M11 (éch. 1 : 200).

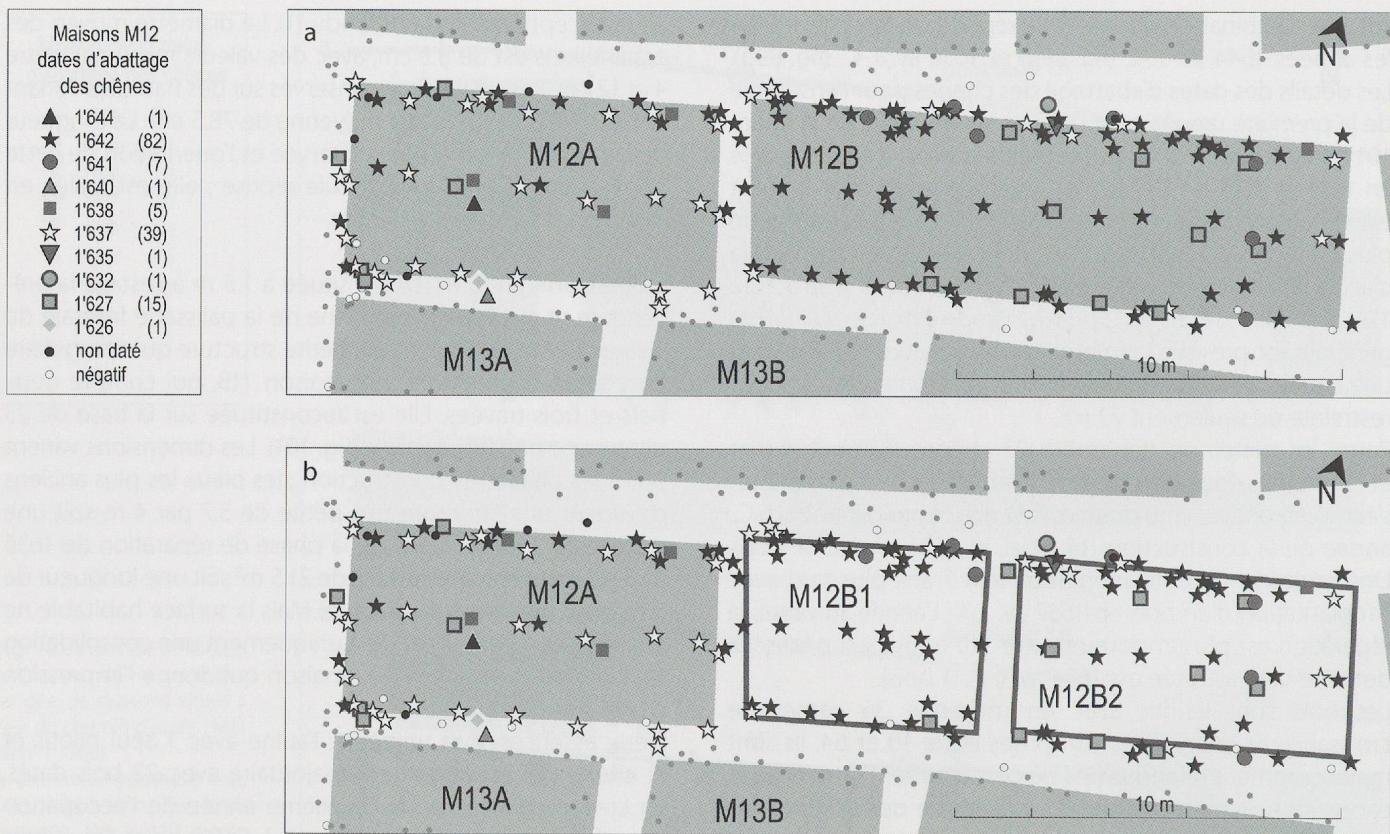
**Fig. 102.** Plans de détail des bâtiments de la deuxième rangée de maisons situés à l'est du chemin d'accès : M12 (éch. 1 : 200). **a.** première hypothèse avec deux grandes maisons 12A et 12B.  
**b.** seconde hypothèse, la longue maison 12B est subdivisée en 2 structures plus petites dont les limites sont basées sur la répartition des pieux abattus en 1627 av. J.-C. (carrés gris, bordés d'un trait noir).

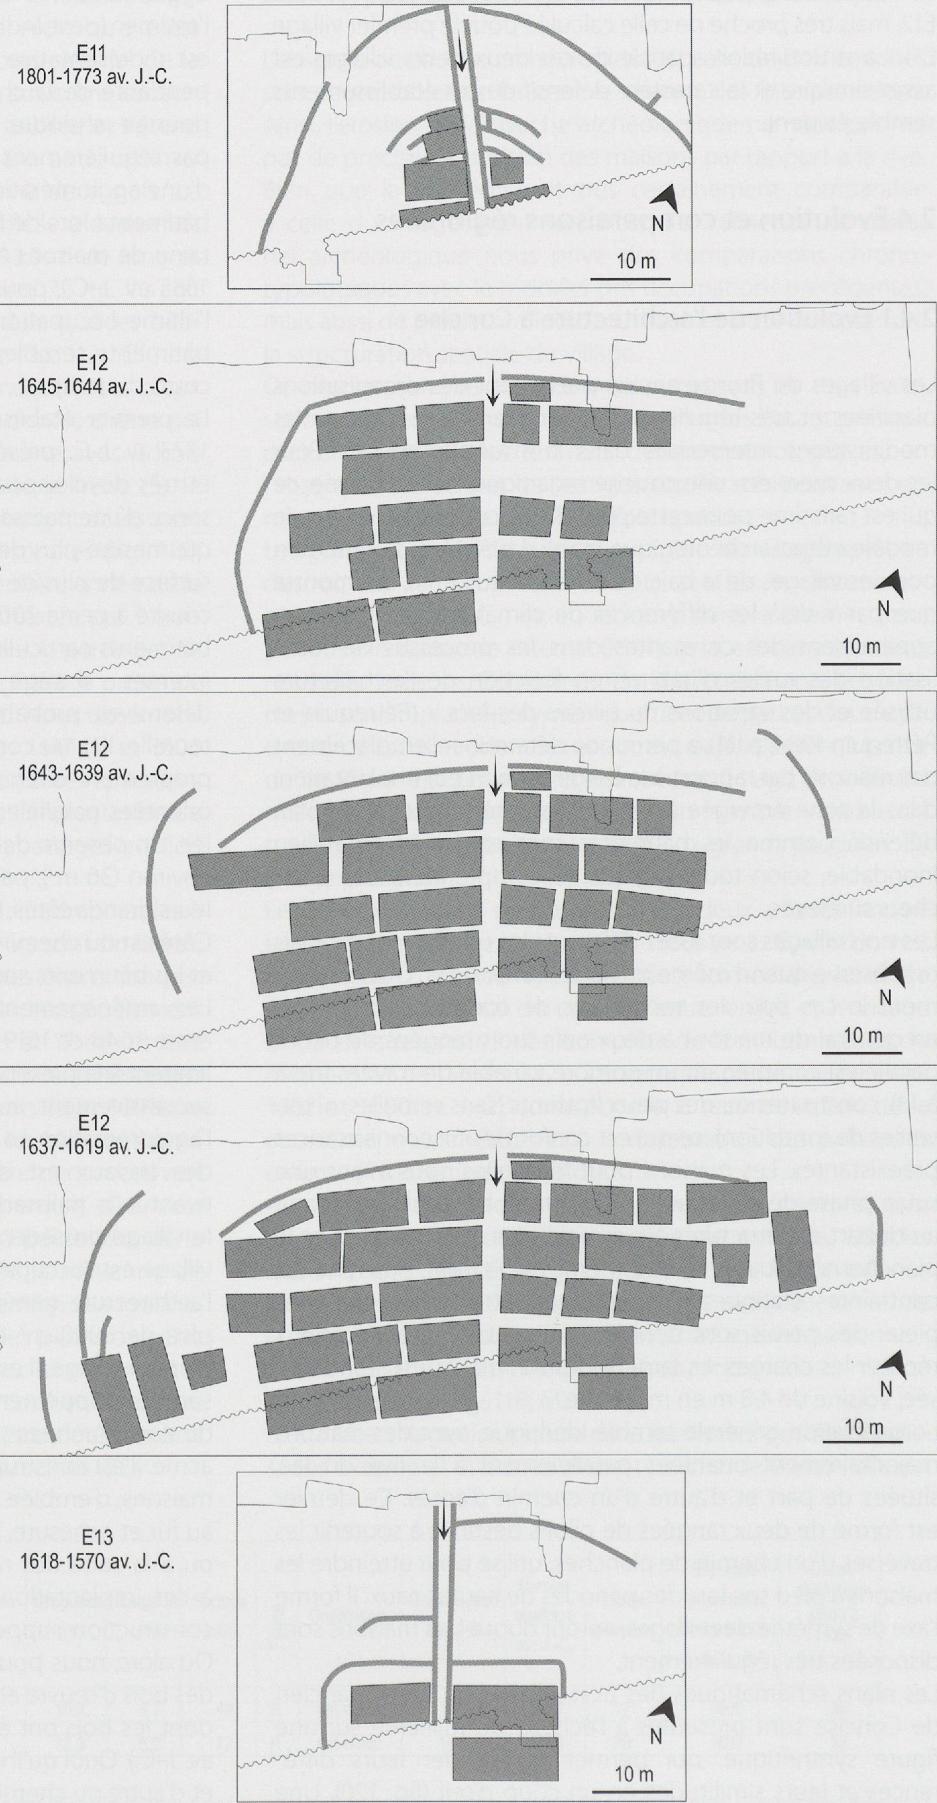
Fig. 120. Les villages du Bronze ancien de Concise : plans schématiques des constructions pour les trois ensembles (E11 à E13) et pour les phases de développement de l'ensemble E12 (éch. 1 : 1000).

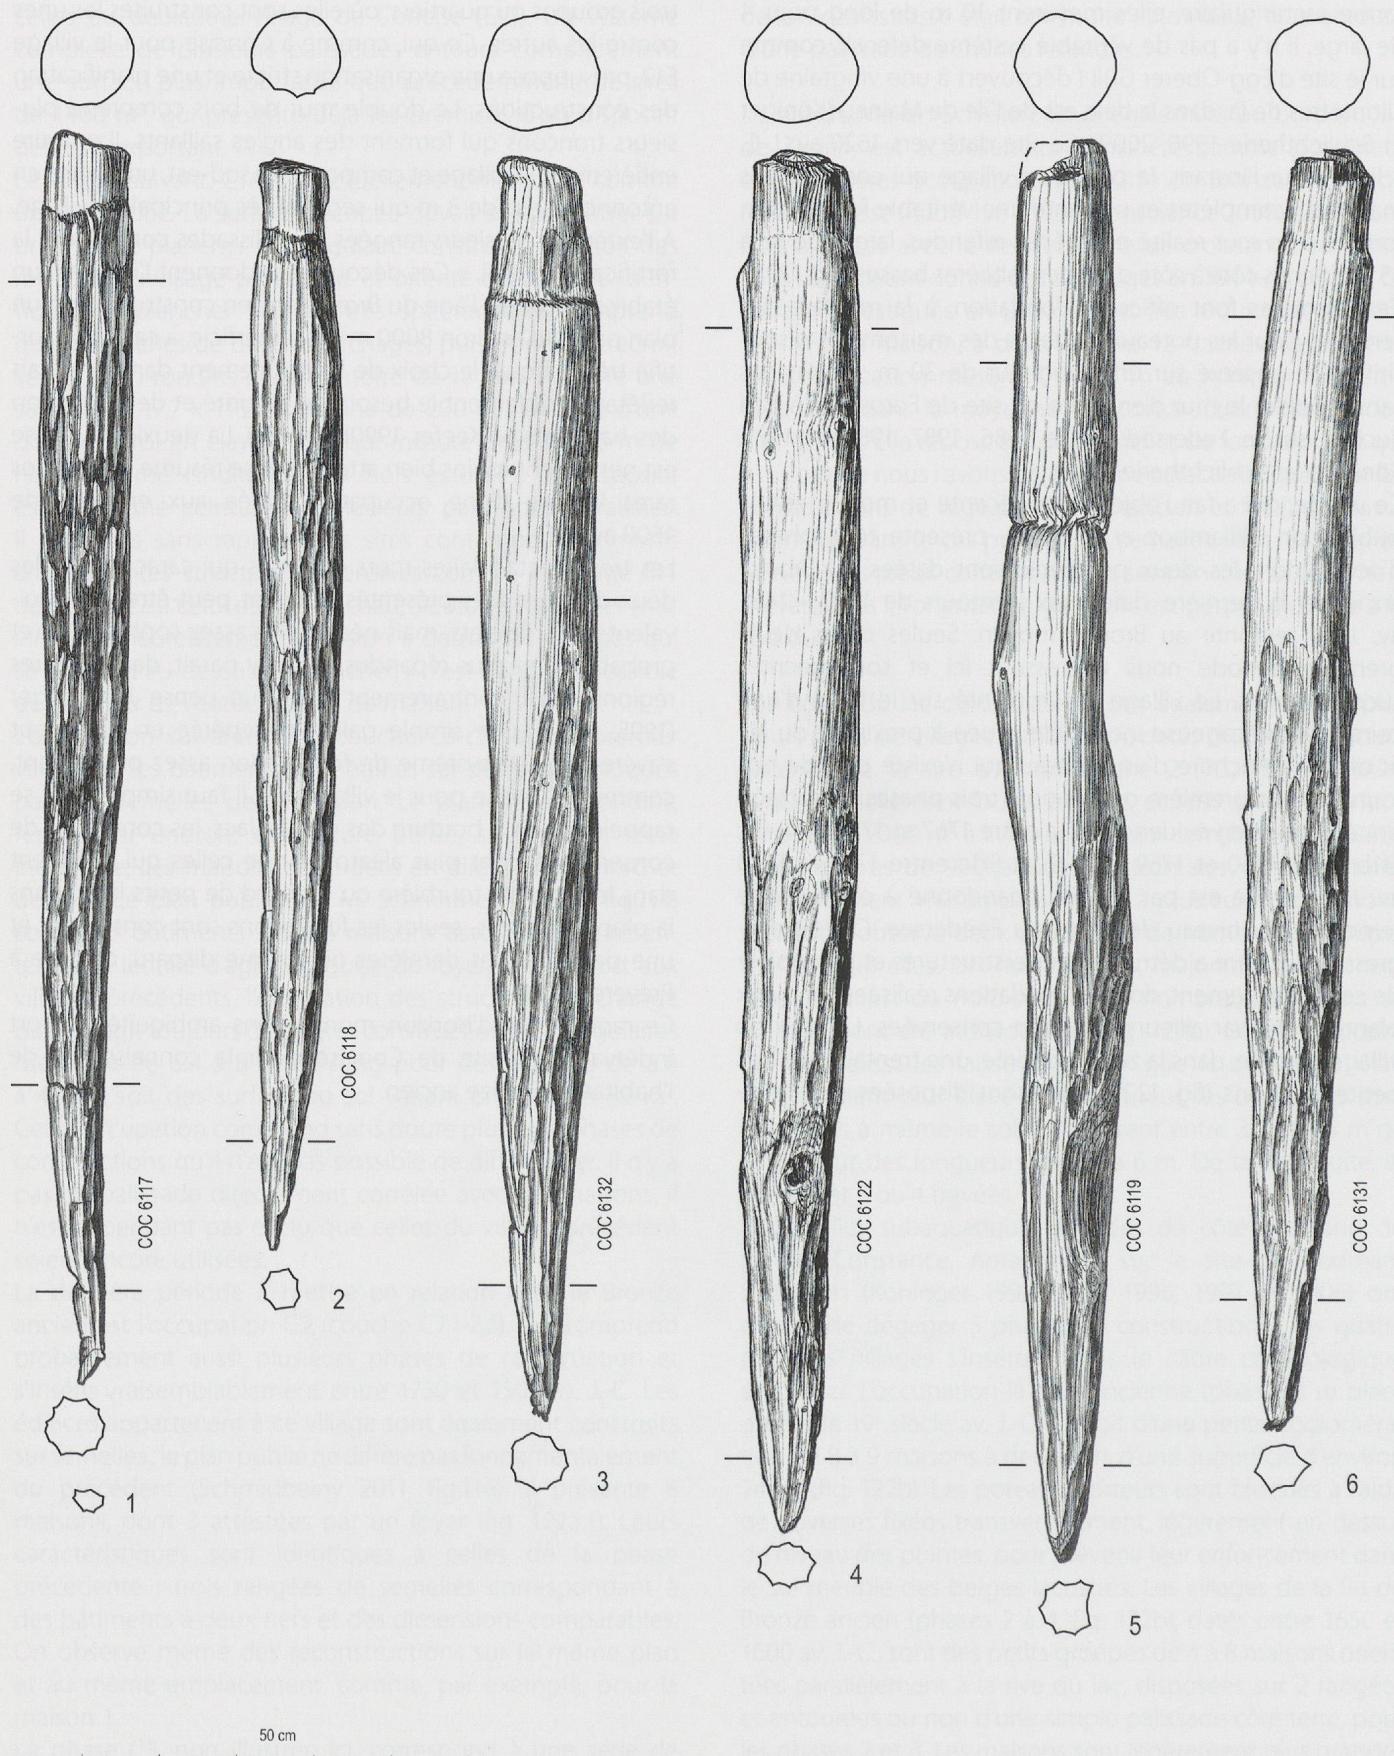
Fig. 123. Ensemble E11, pilotis du chemin d'accès (ch 20) : 1-3 aulnes ; 4-6 chênes abattus en 1799 av. J.-C. (éch. 1 : 10).

Leur section est circulaire (173 cas, 82%) mais on observe tout de même 16% (34) de bois refendus. Les bois fendus sont anecdotiques avec seulement 4 exemplaires. Les diamètres des échantillons sont compris entre 1 et 18 cm avec une moyenne de 10.2 cm. Les pointes sont façonnées dans la partie basse des arbres, soit en direction des racines (plus de 96% des observations). Les pieux sont conservés sur des hauteurs variant entre 3 cm tout au nord du site où l'érosion est importante et 195 cm au sud, avec une moyenne de 85.3 cm. Lorsqu'elle n'est pas tronquée, la pointe mesure entre 35 et 145 cm et couvre ainsi entre 45% et 95% de la longueur conservée du pieu. Les traces de travail forment des bandes ou cannelures parallèles très régulières, facettées par des enlèvements alignés et réalisés à la hache de bronze. Ces derniers sont très différents de ceux observés sur les pieux néolithiques du site. Les pointes sont élancées et de section polygonale. Il semble que la surface couverte par les traces de travail varie en fonction de l'essence ; elles sont plus couvrantes sur les aulnes (fig. 123.1 et 2) que sur les chênes (fig. 123.4-6).

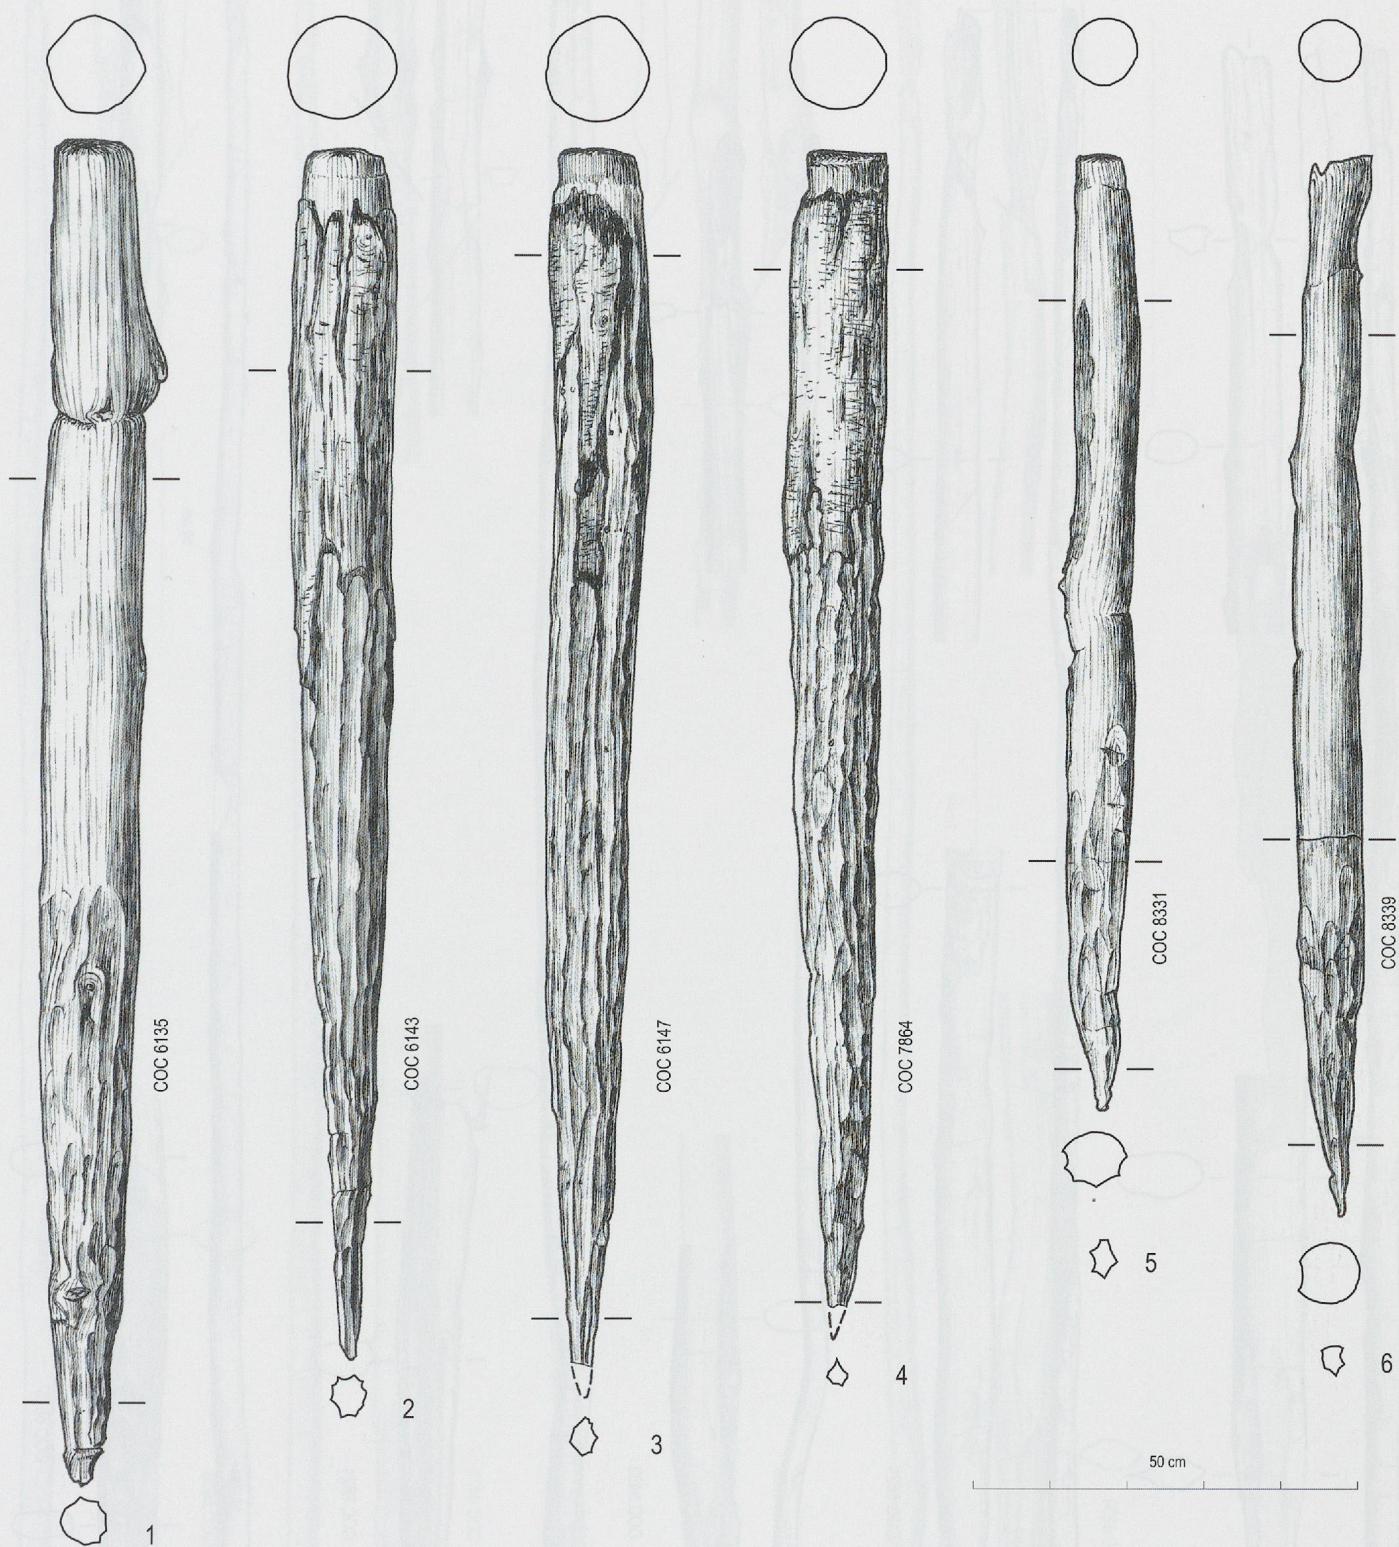
Fig. 124. Ensemble E11, 1-4 pilotis du bâtiment 1 : 1 chêne abattu en 1799 av. J.-C., 2-4 aulnes ; 5-6 pieux en aulne de la palissade externe (P30) (éch. 1 : 10).

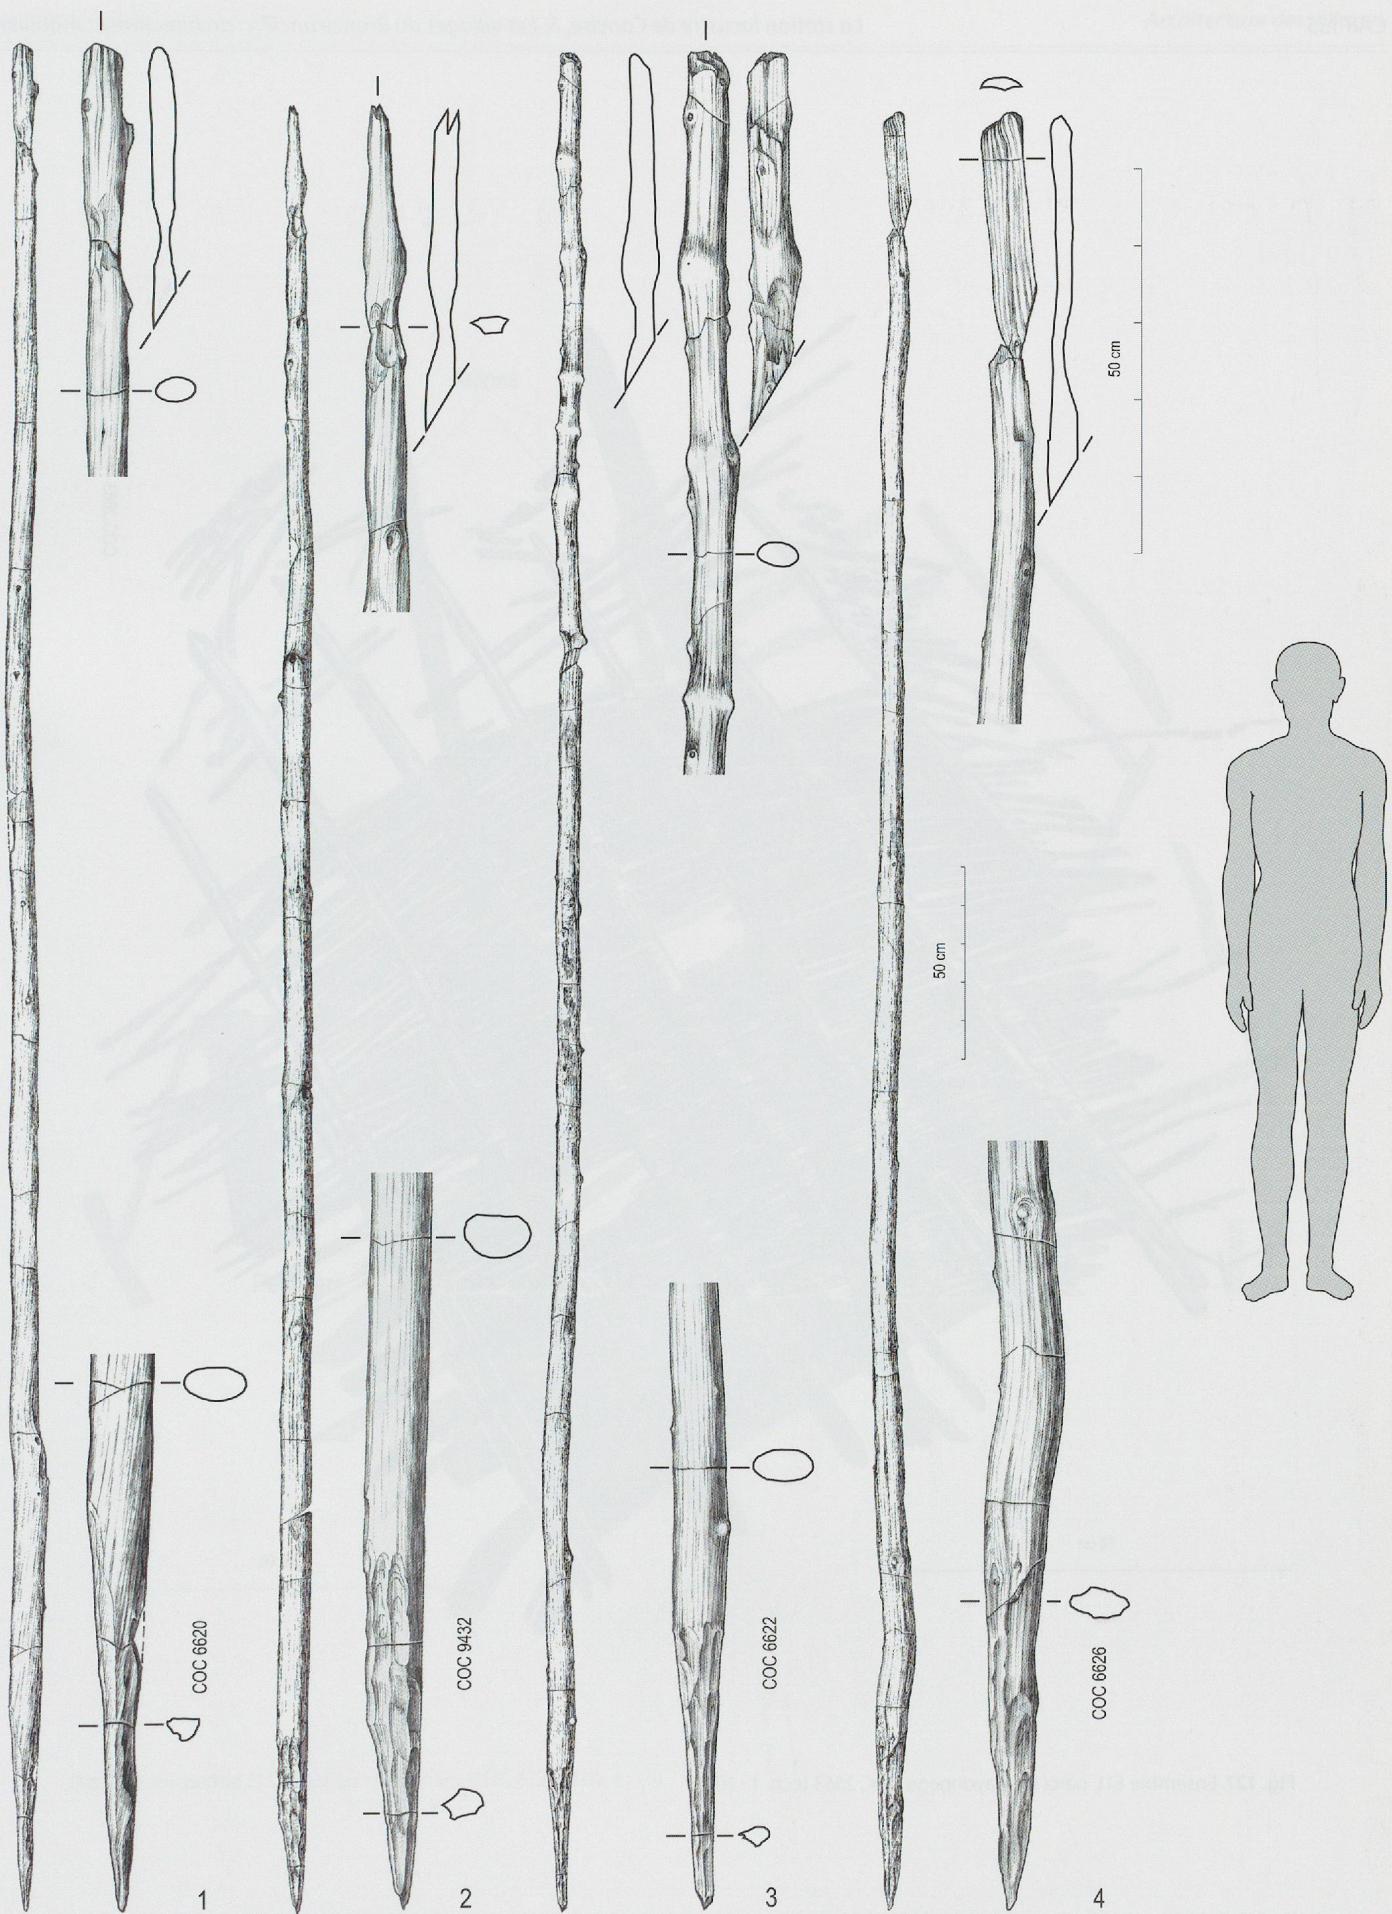
Fig. 126. Ensemble E11, pilotis couchés attribués à la palissade externe (P30) ; profils (éch. 1 : 20) et détail des têtes et des pointes (éch. 1 : 10). La silhouette humaine qui mesure 1.7 m est positionnée de manière à restituer approximativement le niveau du sol d'implantation des pieux (éch. 1 : 20). Ainsi, nous considérons que les pointes sont enfoncées de 1.5 m dans le sol et que la hauteur de la palissade peut être estimée à 3.2 m soit deux hauteurs humaines.

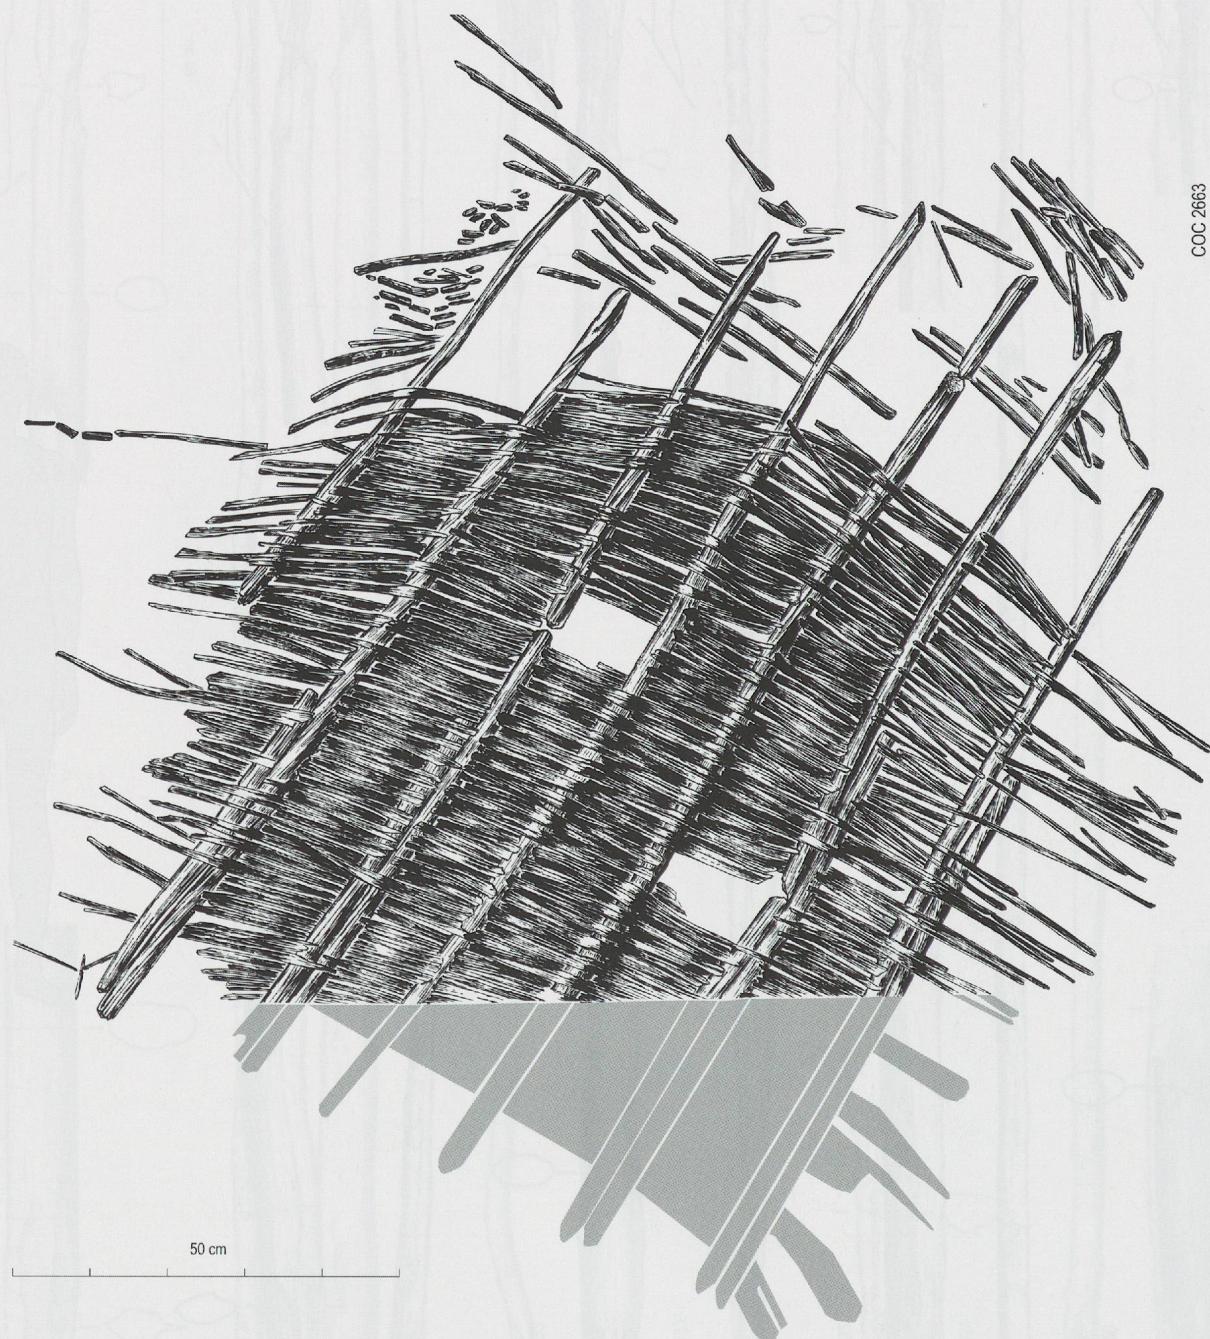
Fig. 127. Ensemble E11, paroi en clayonnage COC 2663 (éch. 1 : 10).

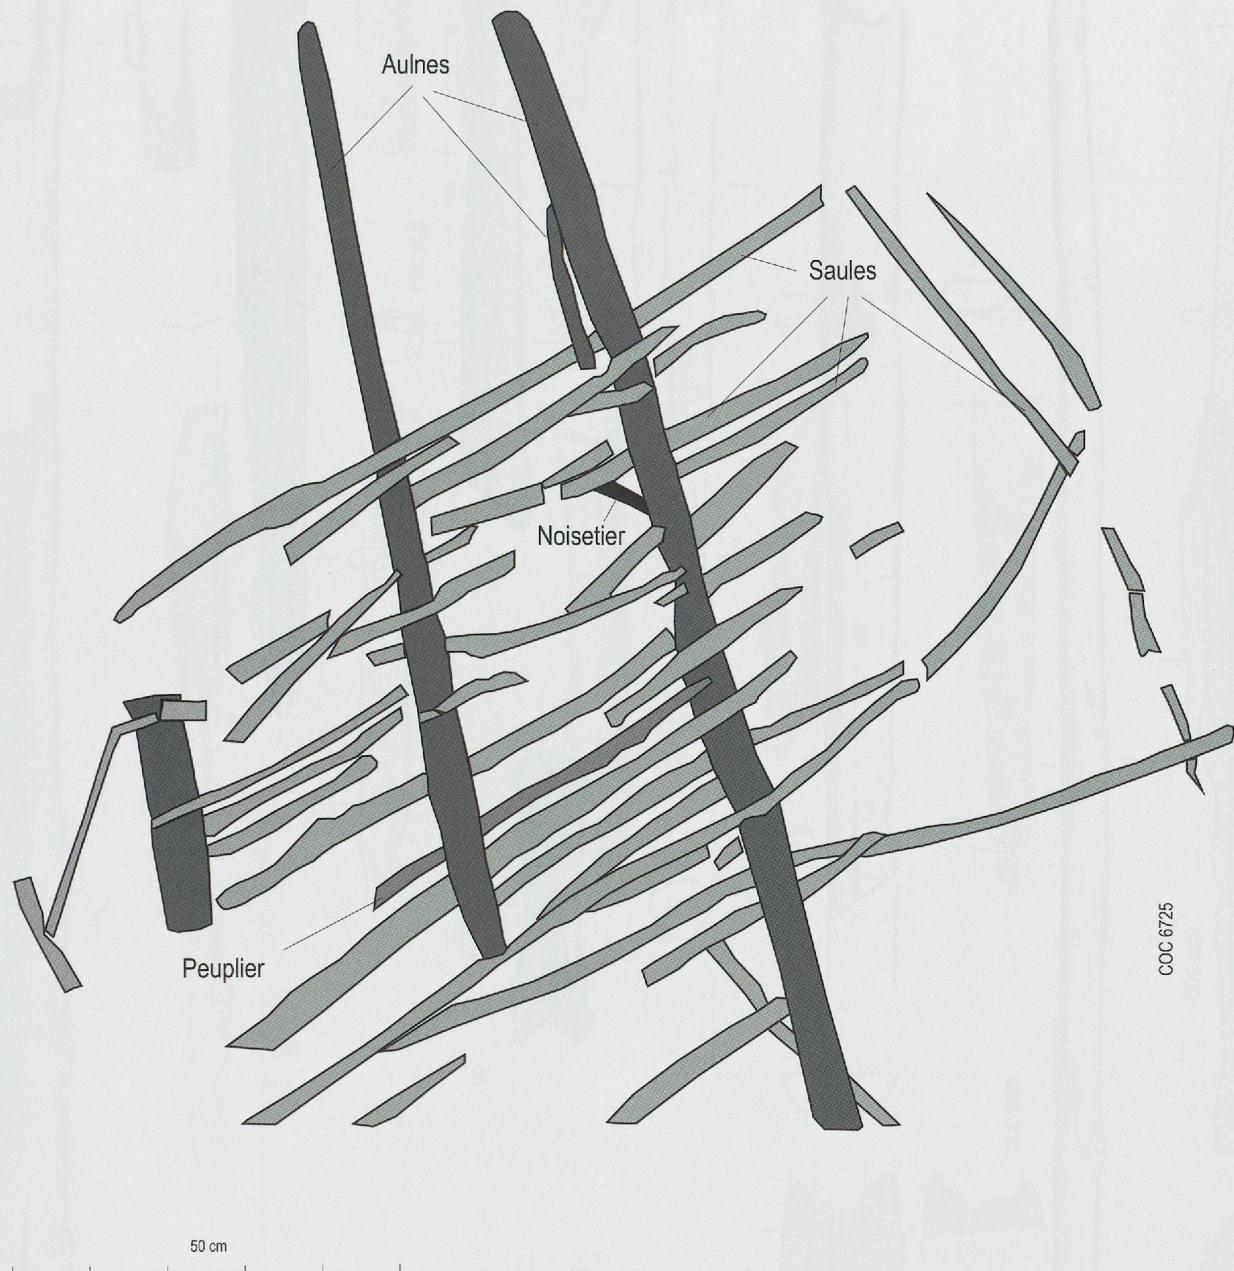
Fig. 128. Ensemble E11, paroi en clayonnage COC 6725 (éch. 1 : 10).
