**Zeitschrift:** Cahiers d'archéologie romande  
**Herausgeber:** Bibliothèque Historique Vaudoise  
**Band:** 135 (2012)

**Artikel:** Les villages du Bronze ancien : architecture et mobilier  
**Autor:** Winiger, Ariane / Burri-Wyser, Elena / Andrey, Sylvie  
**Kapitel:** 2: Architecture des villages  
**DOI:** <https://doi.org/10.5169/seals-835680>

## 2 Architecture des villages

### 2.1 Le premier village (ensemble E11) entre 1801 et vers 1773 av. J.-C.

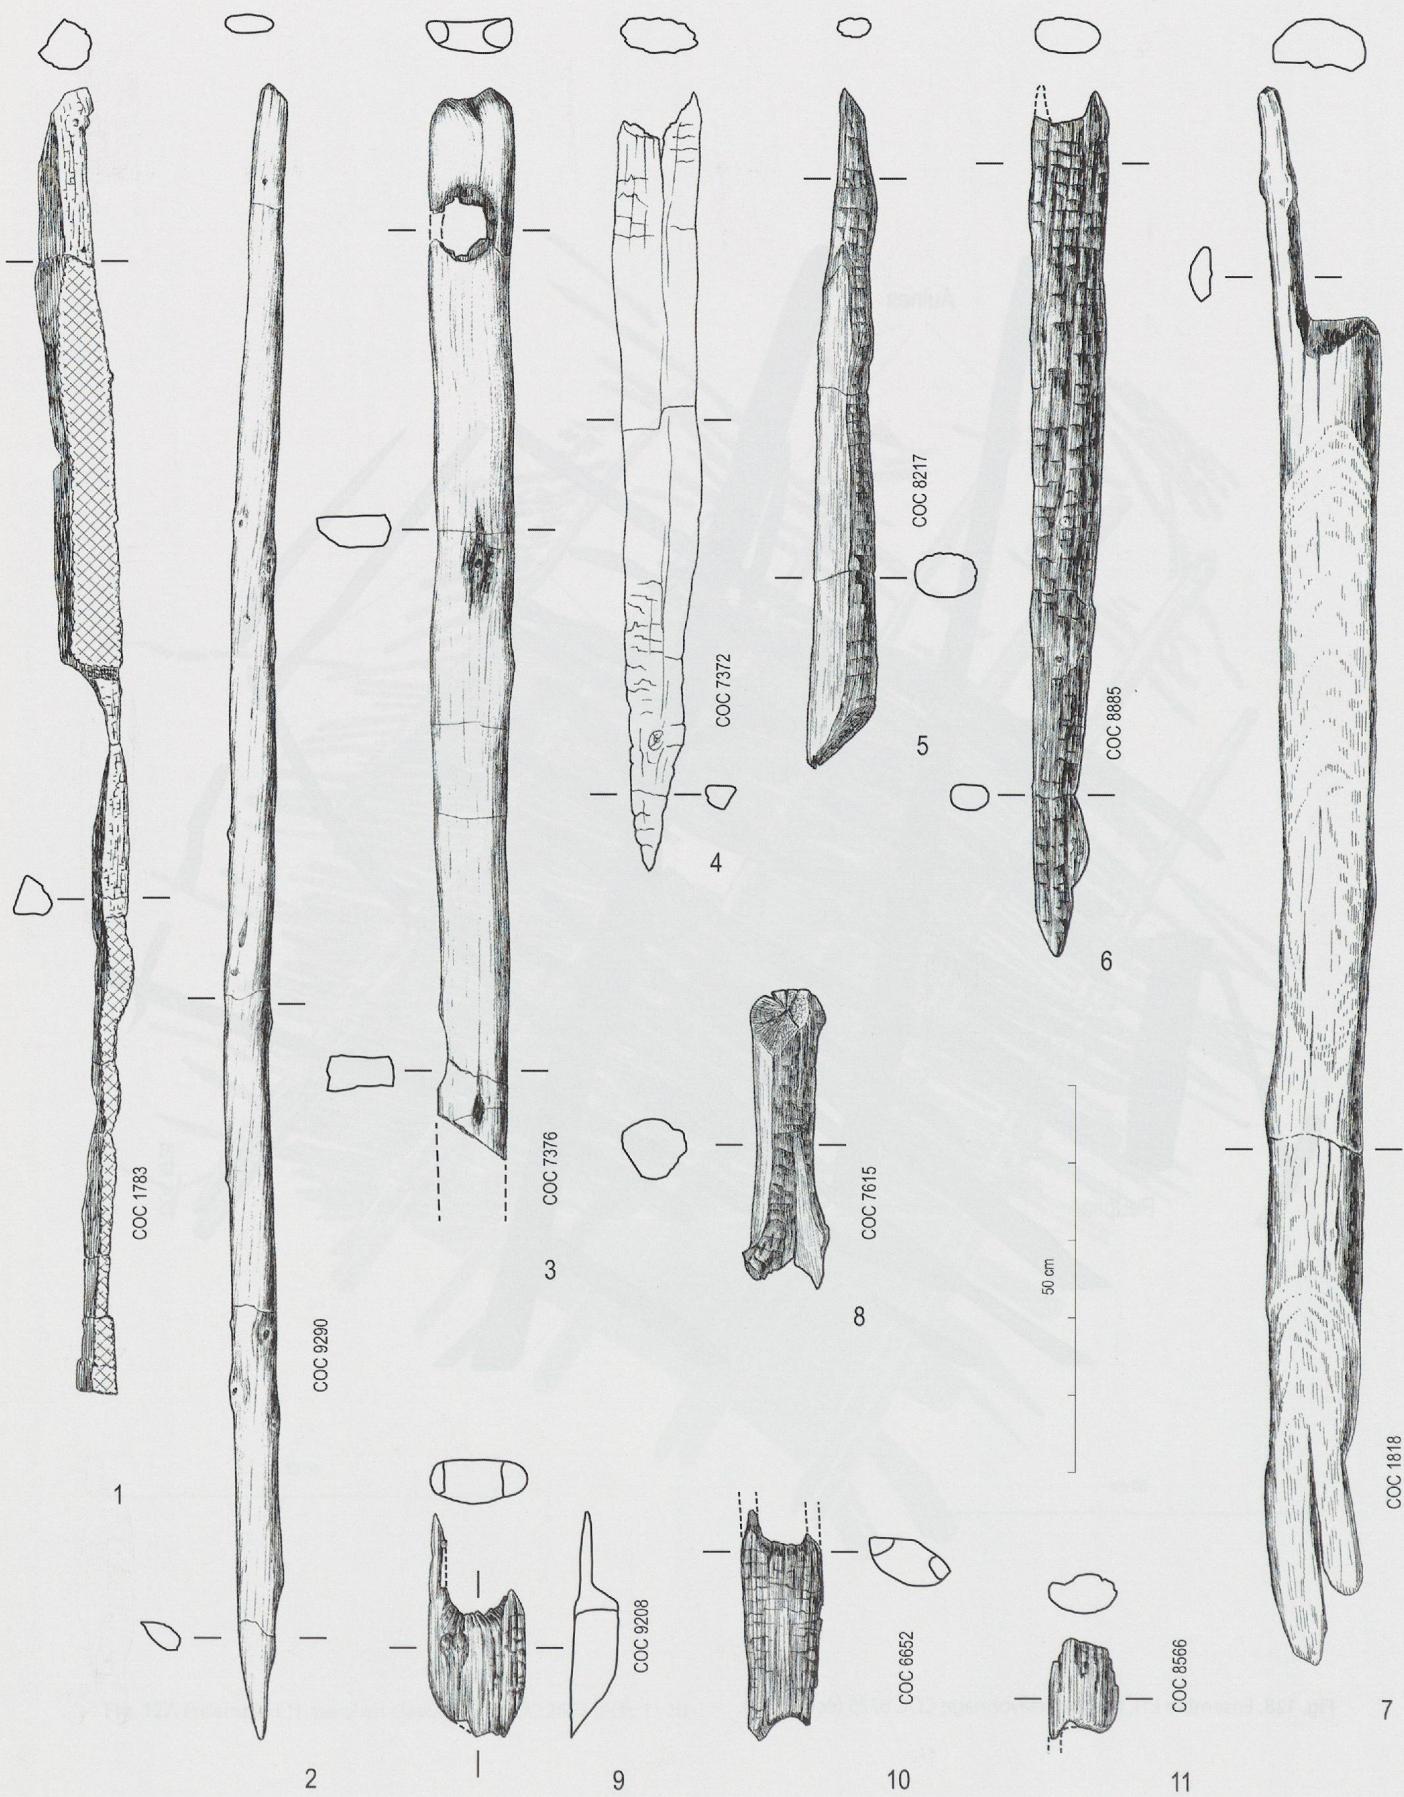
Fig. 129. Ensemble E11, 1-2, 4-6, 8 et 11 poutres (P2) et 3, 7, 9-10 grosses poutres (P3) (éch. 1 : 10). Les pièces 3 à 11 sont des bois à mortaises simples ou multiples et les pièces 1, 4-6, 8-11 sont brûlées. La plupart sont en aulne (1-4, 7-8), mais on trouve aussi des chênes (10, 11), un frêne (5) et un bouleau (9).

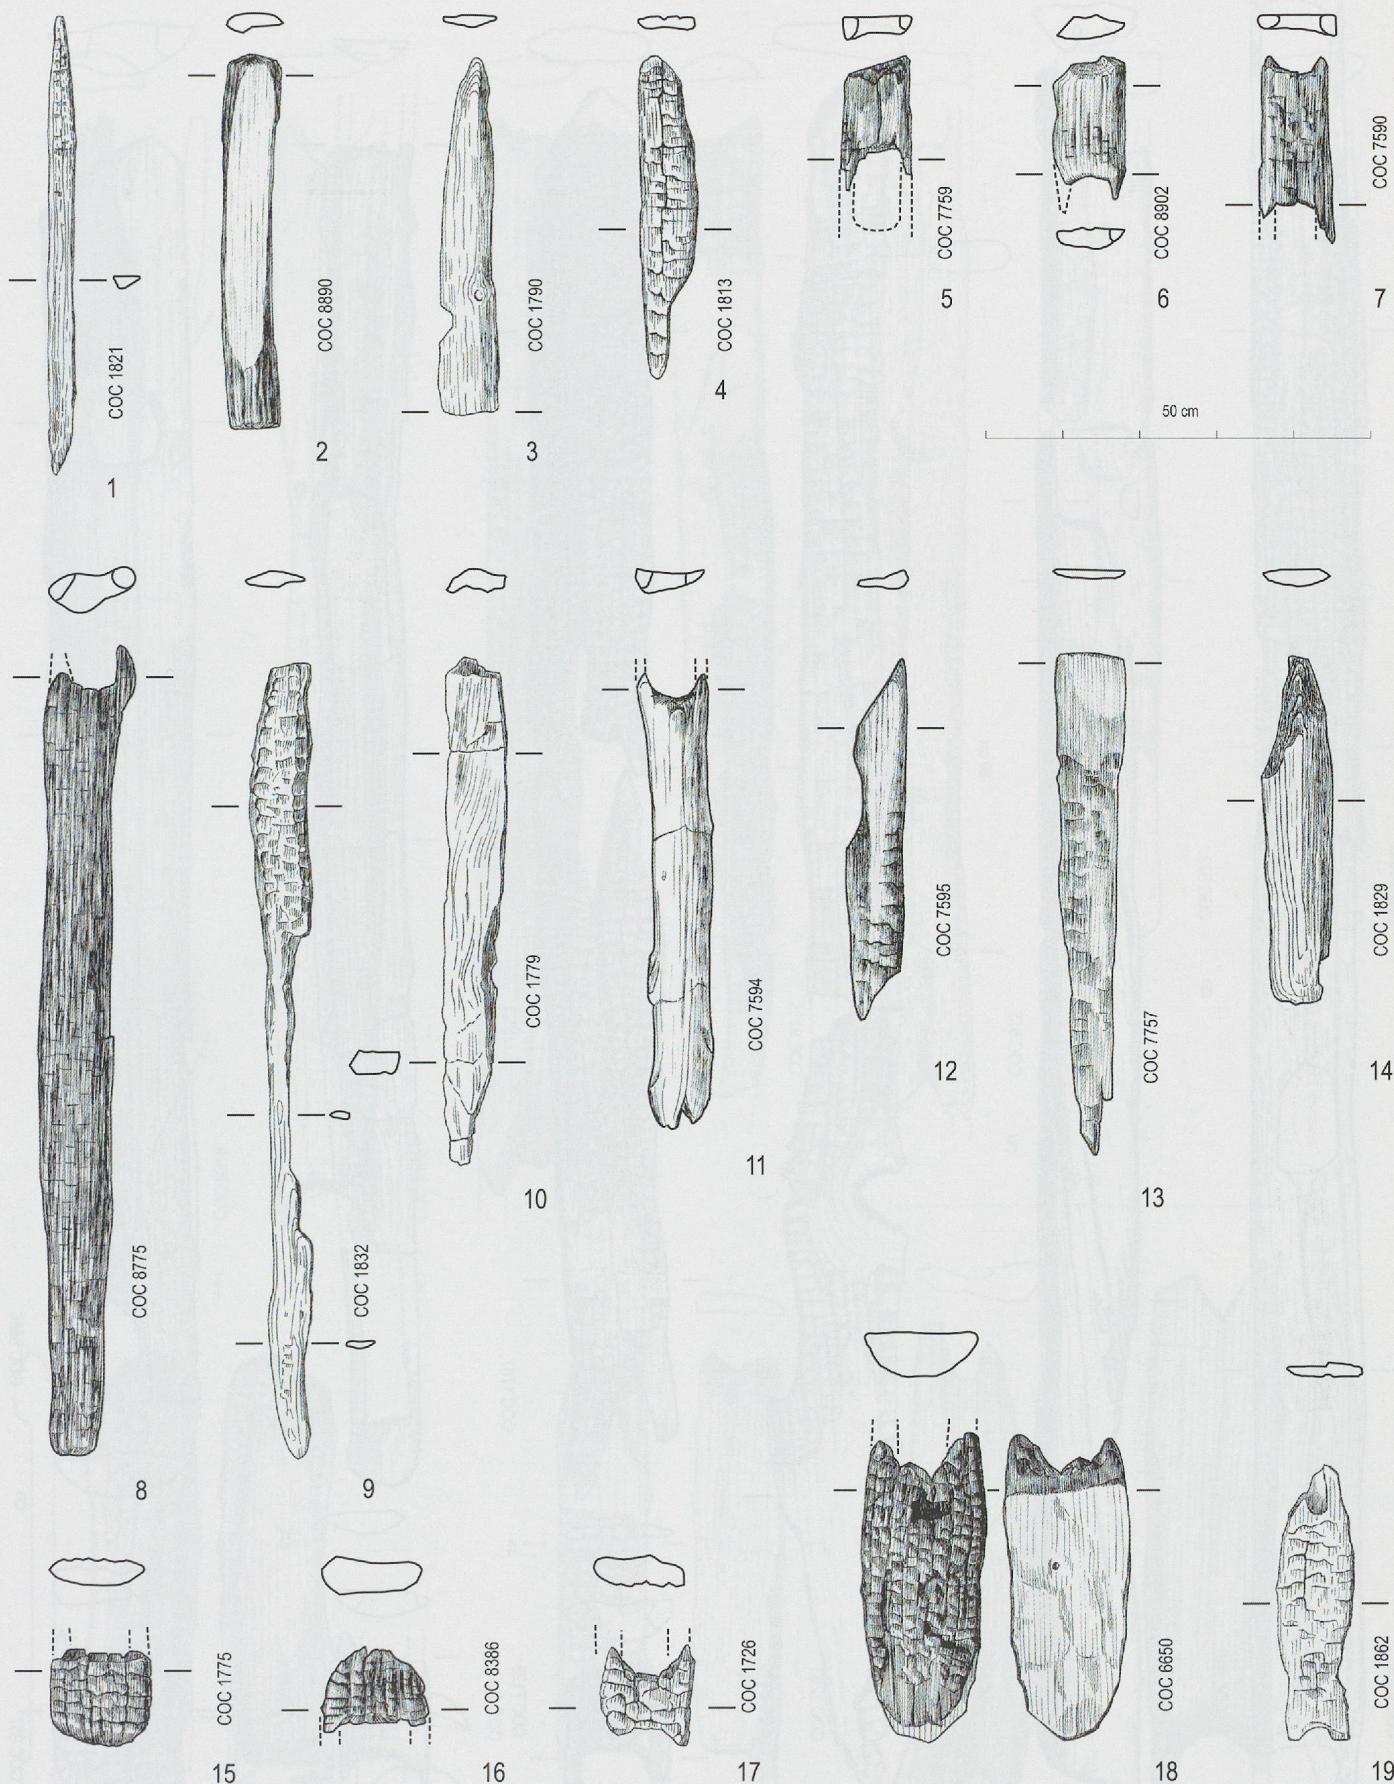
Fig. 130. Ensemble E11, 1 petite planche (PL1) ; 2-12 planches (PL3) ; 13, 14 et 19 planches plates (PL4) ; 15-18 grandes planches (PL5), (éch. 1 : 10). Les pièces 5 à 8, 11, 15 à 19 sont des bois à mortaises, les bois 2 à 9, 12 à 19 sont brûlés. Ces planches sont en sapin : 1, 3, 9, 12-14, 19 ; en aulne : 5, 7, 10-11, 15, 17 ; en chêne : 6, 8 ; en bouleau : 16, 18 ; en épicéa : 14 ou attribués à la tribu du pommier : 2.

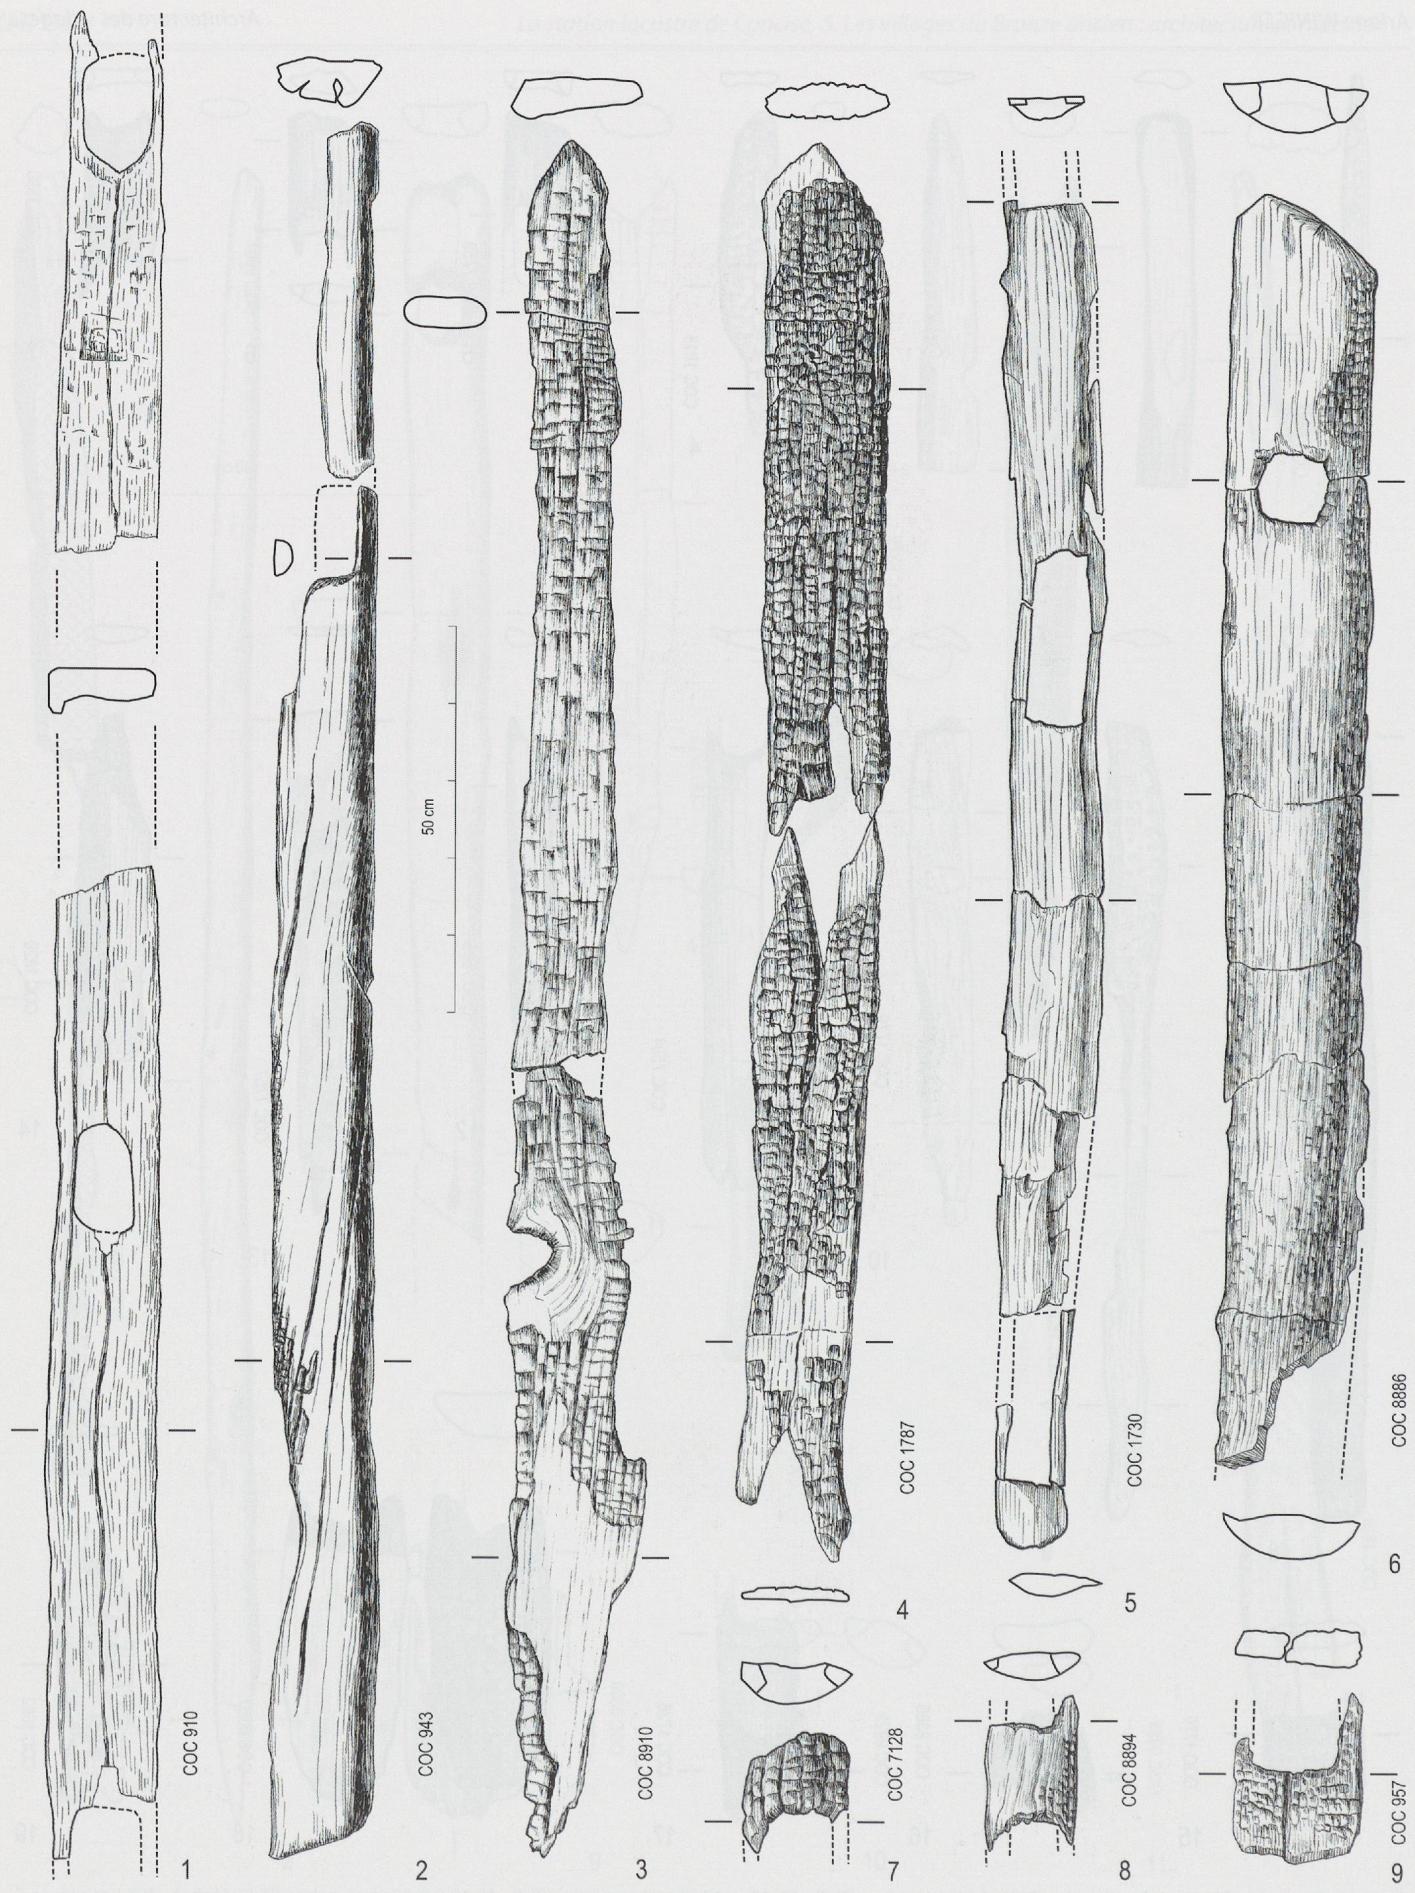
**Fig. 131.** Ensemble E11, grandes planches (PL5) (éch. 1 : 10). Les pièces 1, 2, 4 à 9 sont mortaisées ; seul le bois 5 ne présente pas de traces de combustion. Les essences représentées sont l'aulne : 1, 2, 4 et 9 ; le bouleau : 6 à 8 et le chêne : 3 et 5.
