Zeitschrift: Cahiers d'archéologie romande
Herausgeber: Bibliothèque Historique Vaudoise
Band: 145 (2014)

Artikel: Les analyses archéologiques : une contribution à la connaissance historique du bâtiment
Autor: Eggenberger, Peter / Jaton, Philippe / Sarot, Jachen
DOI: <https://doi.org/10.5169/seals-835835>

LES ANALYSES ARCHÉOLOGIQUES. UNE CONTRIBUTION À LA CONNAISSANCE HISTORIQUE DU BÂTIMENT

Peter Eggenberger, Philippe Jaton et Jachen Sarot

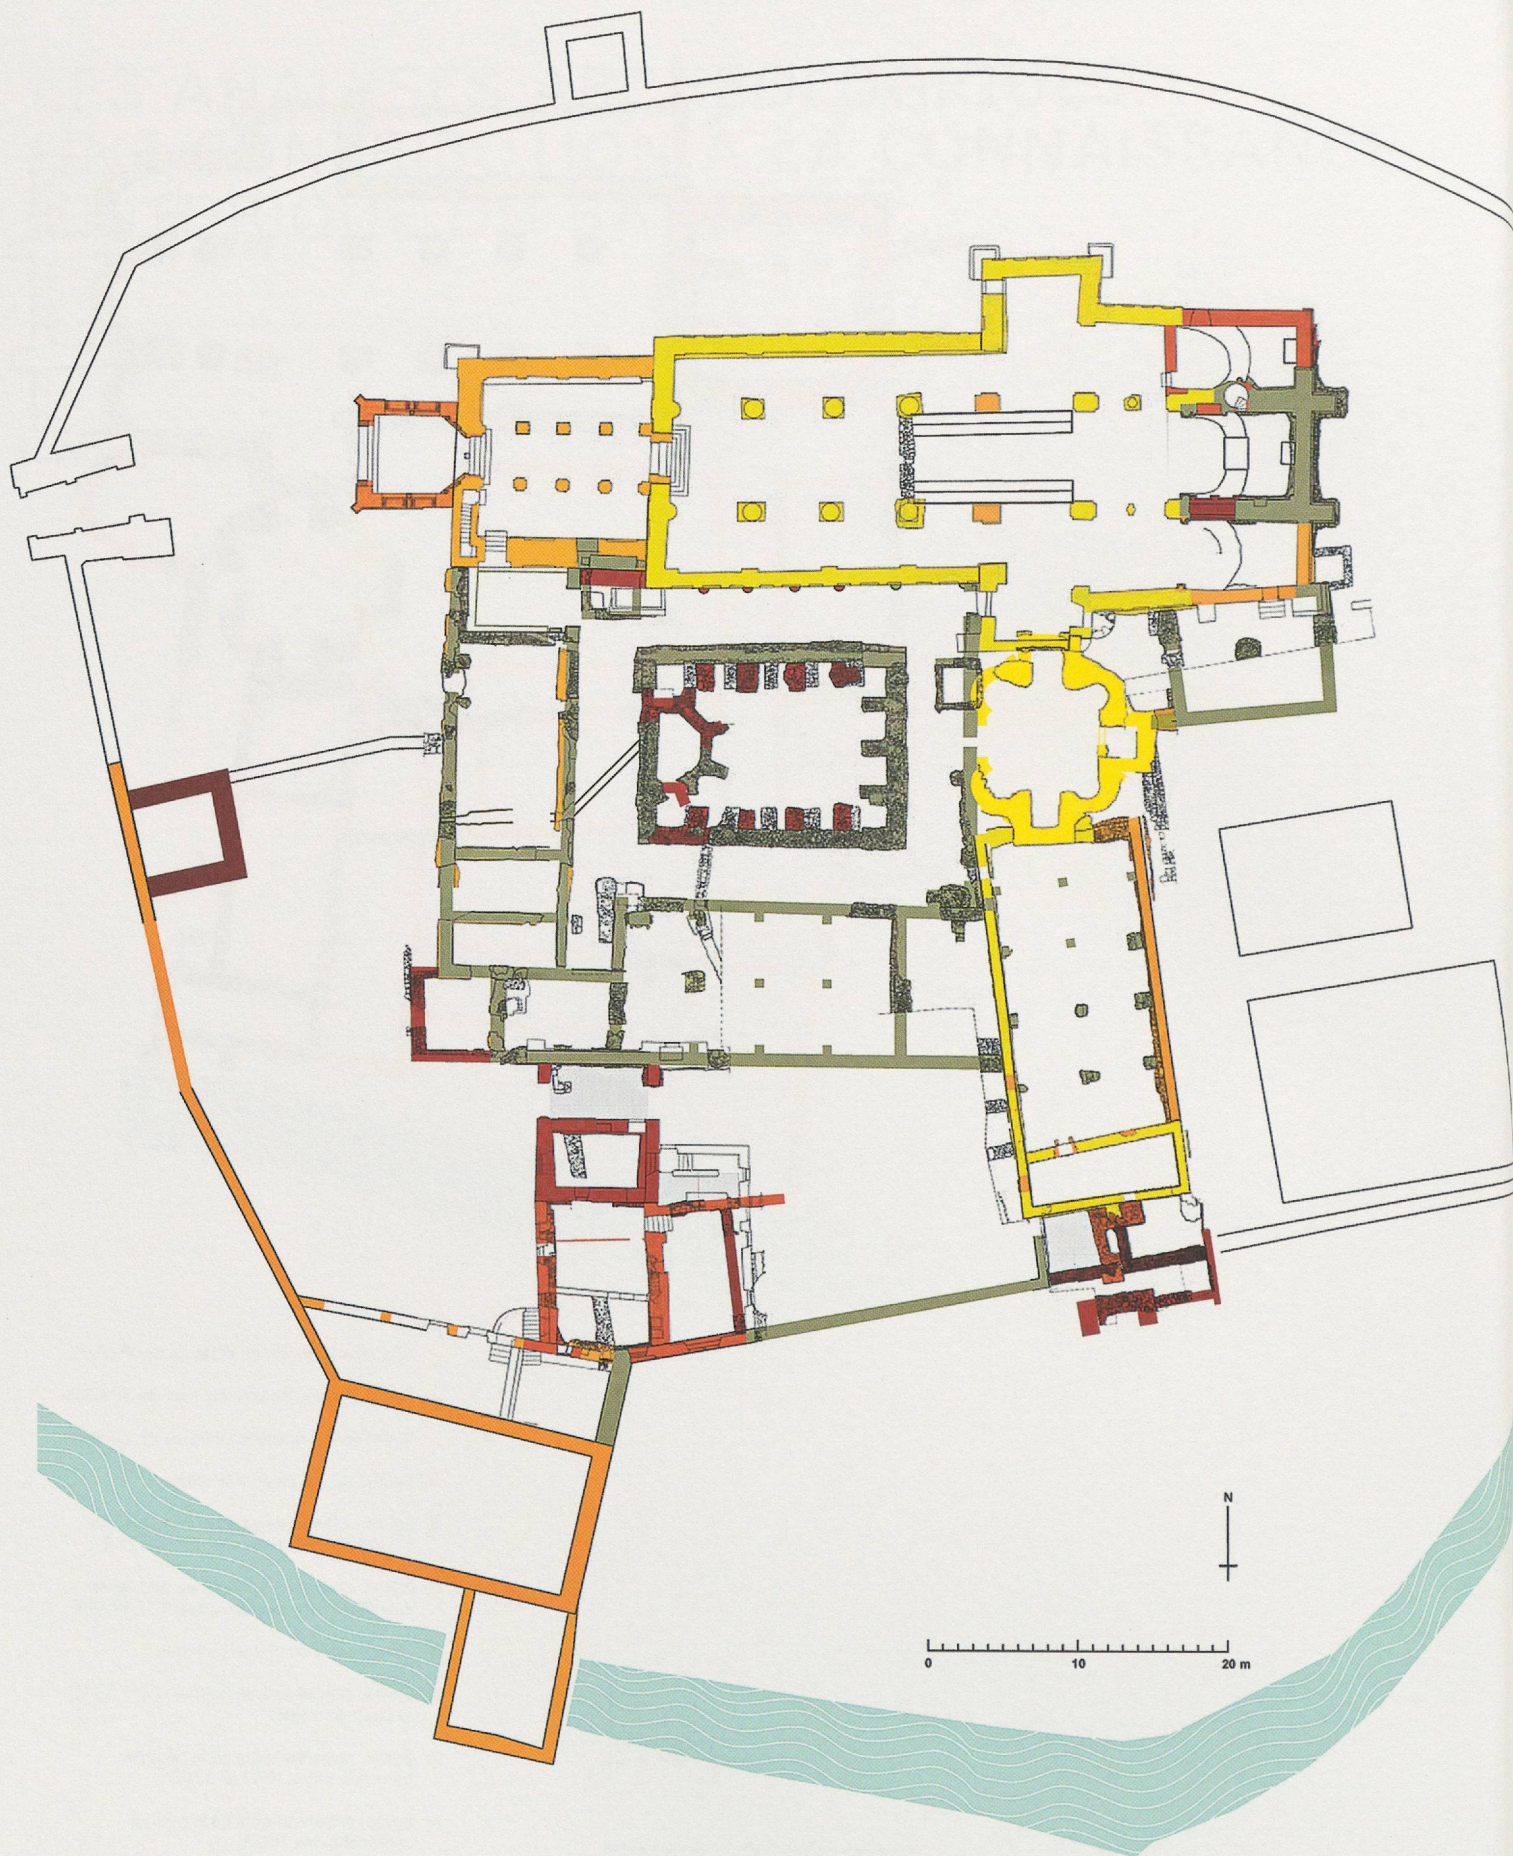
FIG. 21

Plan schématique du couvent
lors de la Réforme en 1537. Ech. 1:500

le prolongement de sa travée d'avant-chœur¹⁴¹. À chevet plat également et édifiée sur deux niveaux, elle fut commandée par le prieur Jean de Juys (FIG. 21 ET 46). Du côté de l'avant-chœur, sa fermeture par un mur ajouré d'une porte et d'une baie dotée d'une grille laisse penser qu'elle fut affectée à conserver des biens précieux, reliques, ornements liturgiques ou dépôt d'archives¹⁴². Plus profonde que l'ancienne abside, elle intégra l'escalier à vis dont l'accès dut ainsi être déplacé, du côté du sanctuaire médian¹⁴³. Ce nouveau percement perturba d'ailleurs la peinture murale figurative côtoyant l'enfeu du prieur Jean de Seyssel, mais elle fut complétée sur l'enduit appliqué lors de la réparation (FIG. 121).

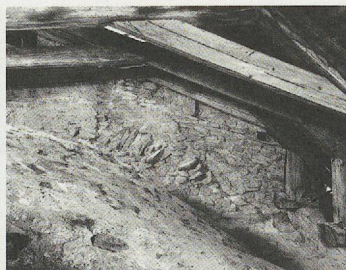
FIG. 25
—
Vestiges du berceau du vaisseau central de la nef, conservés sur le mur ouest du clocher de croisée

En effet, les éléments de cette voûte avaient été engagés dans la façade ouest et, à l'opposé, dans le mur oriental du vaisseau central, à savoir la face ouest du clocher (FIG. 25). Quand

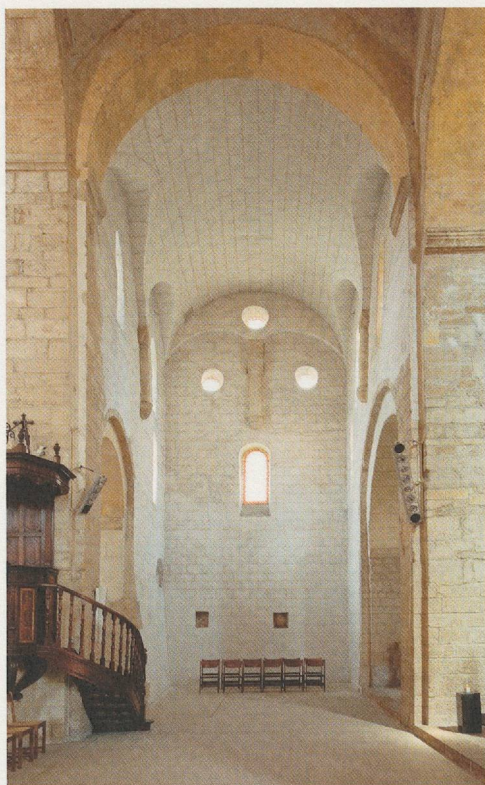
FIG. 27
—
Le croisillon nord du transept

La croisée est couverte d'une coupole; les croisillons du transept, les travées d'avant-chœur et les bas-côtés de la nef le sont d'un berceau. Les voûtes en berceau continu ne permettent pas de reconnaître immédiatement le rythme imprimé à la nef; les piles centrales et les piliers engagés dans les bas-côtés sont alors seuls à en définir les quatre travées. Les parois sont discrètement fractionnées par les supports de voûte; les murs hauts présentent, à la hauteur de chacun d'eux, un fût cylindrique engagé, couronné d'un chapiteau et posé sur un culot modestement sculpté ou mouluré (FIG. 27 ET 48).

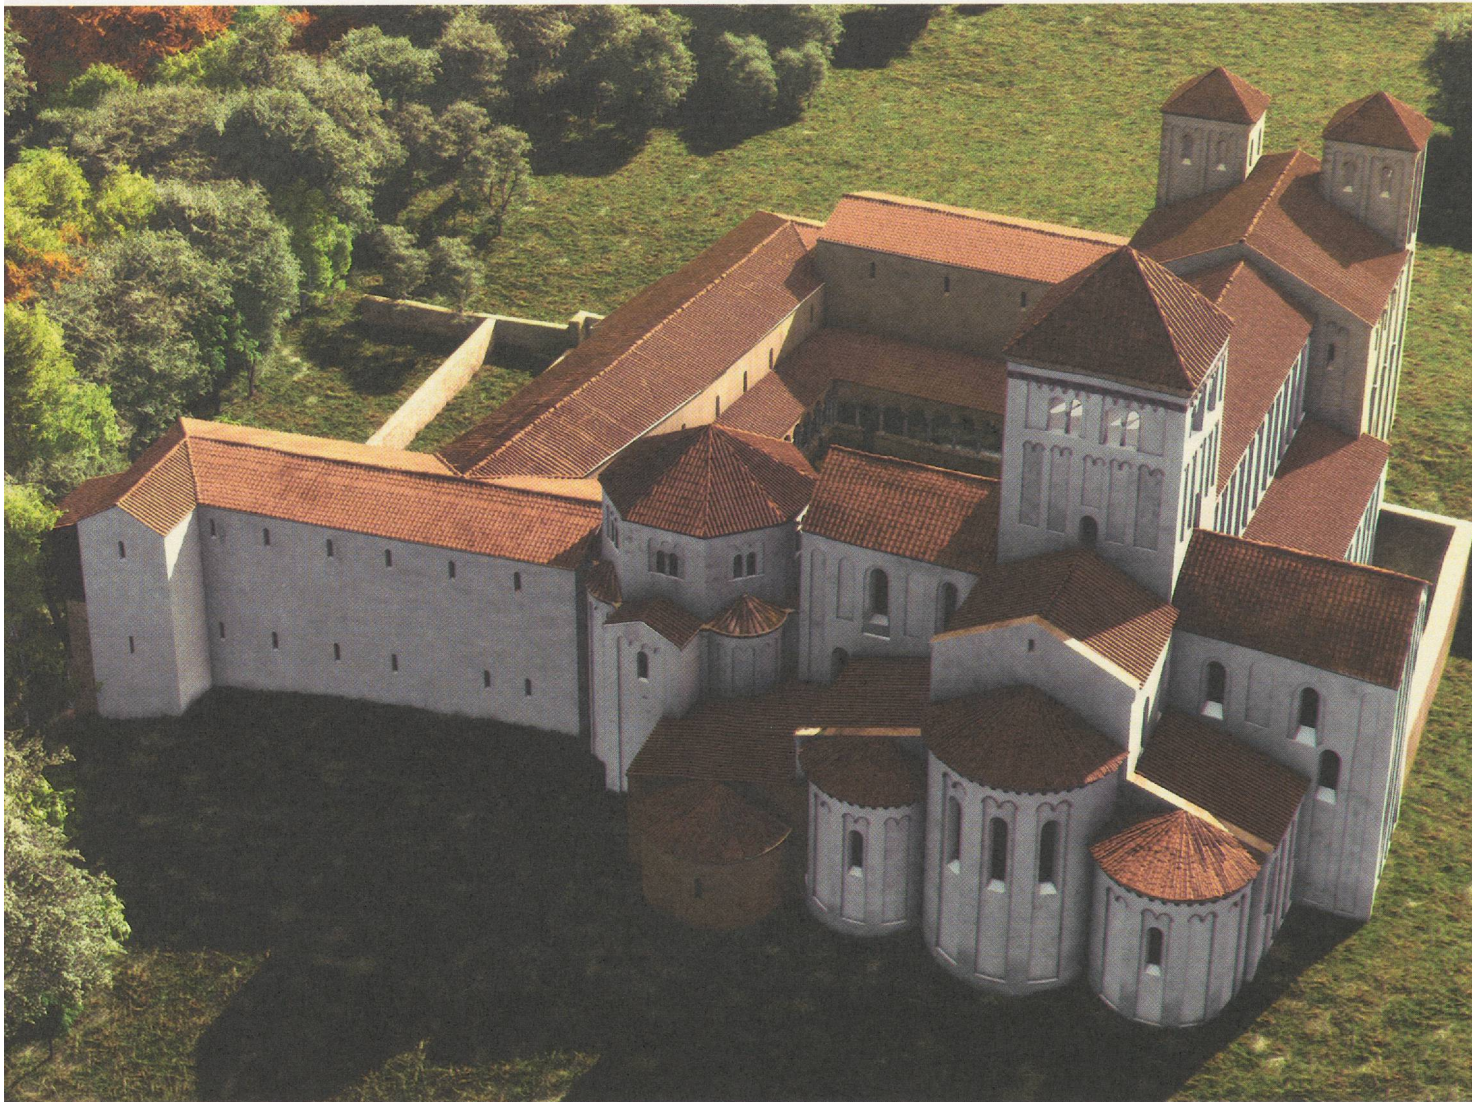
FIG. 30

Reconstitution du développement du chevet.
Vue depuis l'est

Trois absides, probablement aussi décorées d'arcatures aveugles à l'extérieur, formaient le chevet d'origine avant son remplacement à l'époque gothique (FIG. 30). Le chœur est profond de

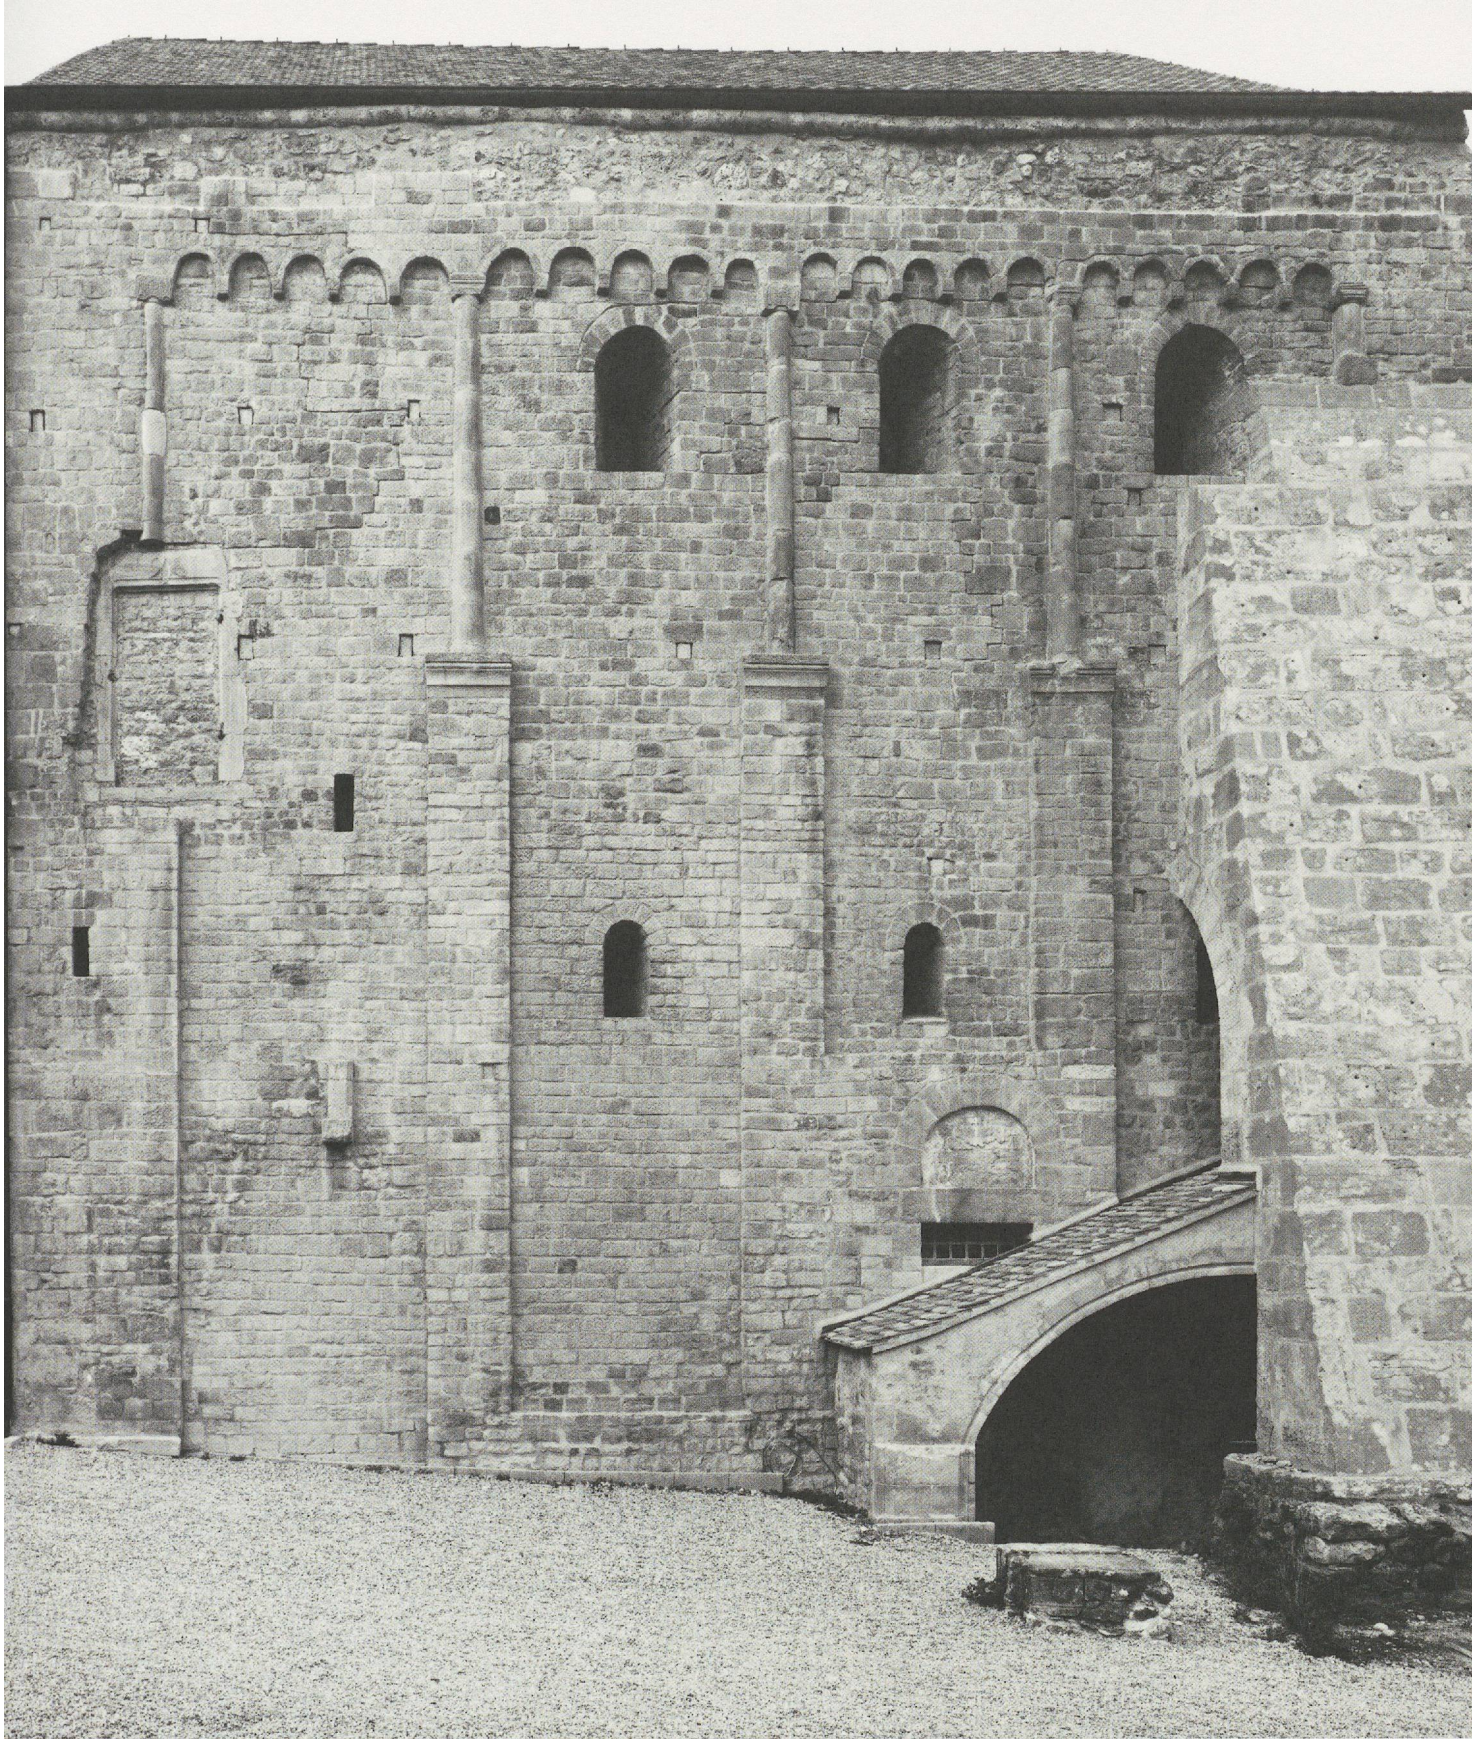
FIG. 41

—
La façade sud de l'avant-nef

– L'avant-nef, jointe à l'église après son achèvement et prenant la place du porche bas dont on suppose l'existence, montre une maçonnerie dépourvue de crépi, élevée à l'aide de moellons façonnés à la laie et au pic et provenant peut-être en partie de ruines romaines. Les parements sont structurés par un réseau de pilastres et de demi-colonnes sommés de chapiteaux simplement incisés sur lesquels reposent les rangs d'arcatures aveugles (FIG. 39-41)⁸⁹.

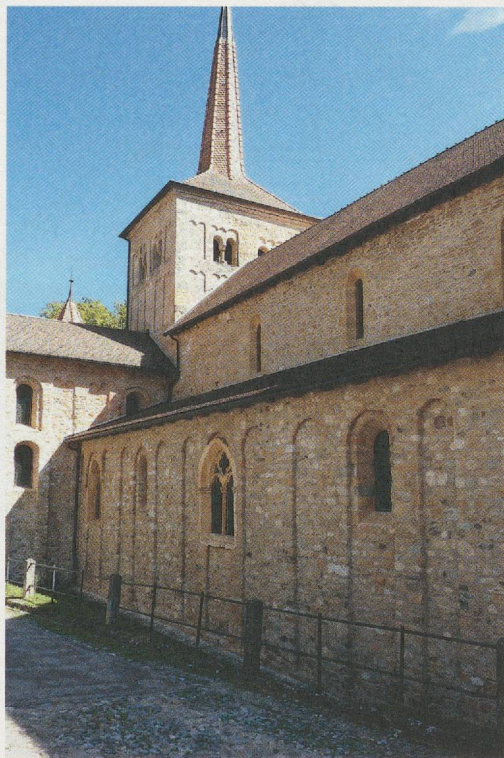
FIG. 47

L'angle et le couronnement du clocher, et le mur haut de la nef réparés après le deuxième incendie. Vue vers le sud-est

Les réparations qu'occasionna ce sinistre concernèrent aussi le clocher dont la charpente incendiée fut remplacée après un léger rehaussement de la corniche. Largement touché par le feu, surtout au-dessus des toitures des bas-côtés et des travées latérales de l'avant-chœur, l'enduit extérieur fut réparé avec un matériau de même qualité que celui utilisé pour le sanctuaire. À l'origine, ce dernier était crépi à l'extérieur, mais des fragments de ce revêtement ne subsistent que sur ses murs latéraux. C'est dans ces mêmes circonstances que les deux tours d'angle de l'avant-nef
