Artikel: Les analyses archéologiques : une contribution à la connaissance

LES ANALYSES ARCHÉOLOGIQUES. UNE CONTRIBUTION À LA CONNAISSANCE HISTORIQUE DU BÂTIMENT

Peter Eggenberger, Philippe Jaton et Jachen Sarot

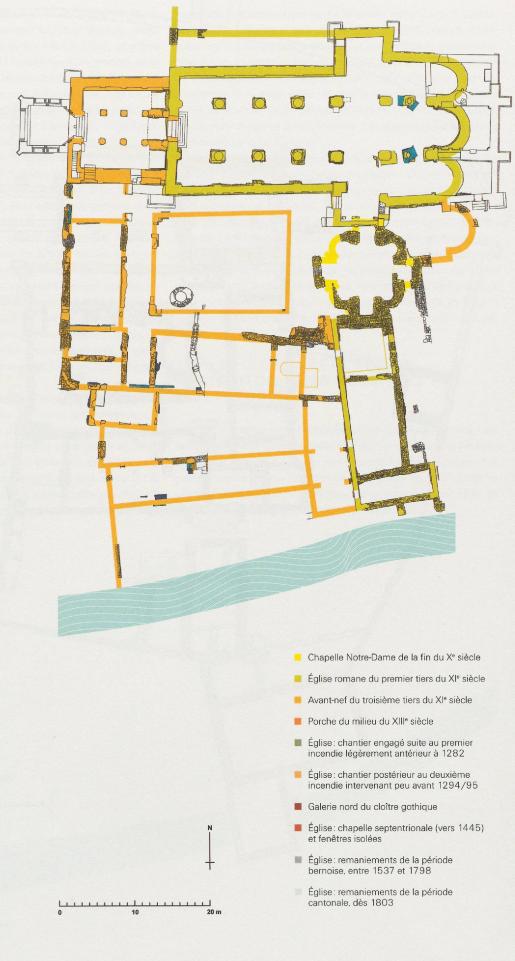
FIG. 20

Plan schématique du couvent après achèvement des constructions romanes sous les abbés de Cluny, XI°/XII° siècles. Ech. 1:500

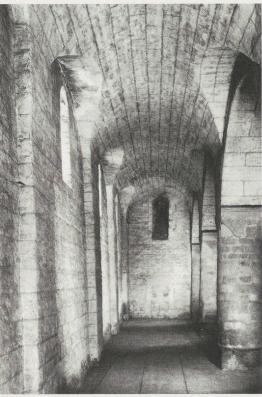
FIG. 28

—
La fenêtre raccourcie, dans le mur ouest du bas-côté sud

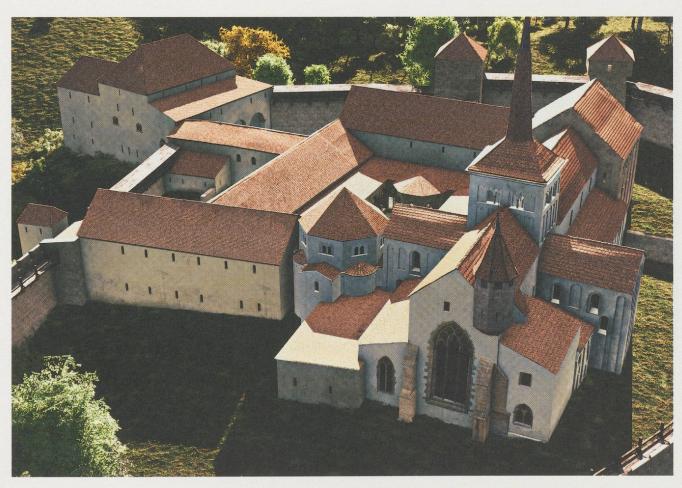
FIG. 46

Reconstitution du développement du chevet. Vue vers le nord-ouest

Le nouveau sanctuaire, dont les dimensions dans œuvre sont de 5,90/8,60 m, n'occupait pas le seul emplacement de l'ancienne abside romane mais débordait vers l'est (FIG. 46). Son volume est voûté d'une croisée d'ogives et s'adapte à l'avantchœur roman et à son berceau, conservés; une toiture unique, au même niveau de faîte, couvrait déjà le tout à l'origine. Les colonnes engagées portant la voûte sont munies de chapiteaux figurés et les parois sont richement décorées (FIG. 64 ET 66)¹²³. Il semble que lors des investigations archéologiques menées entre 1905 et 1907, le sol primitif du nouveau sanctuaire était encore en place, sous la forme d'une dalle en mortier 124. La présence de la voûte exigea de puissants contreforts au versant extérieur, renforçant ses points d'appui. Si la maçonnerie des murs présente de gros moellons bréchés de calcaire jaune, ces contreforts - comme d'autres éléments en pierres de taille, telles les chaînes d'angle - montrent des blocs de calcaire taillés à la bretture. Une échauguette, à laquelle on accède aujourd'hui encore par une étroite cage d'escalier (à l'origine, depuis l'extérieur), a pu servir de poste de guet en cas de conflit 125.

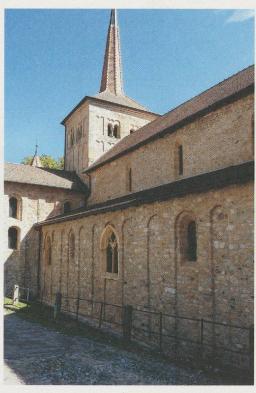
FIG. 47

L'angle et le couronnement du clocher, et le mur haut de la nef réparés après le deuxième incendie. Vue vers le sud-est
