Zeitschrift: Cahiers d'archéologie romande
Herausgeber: Bibliothèque Historique Vaudoise
Band: 145 (2014)

Artikel: La sculpture monumentale
Autor: Pradervand, Brigitte / Schätti, Nicolas
DOI: <https://doi.org/10.5169/seals-835836>

LA SCULPTURE MONUMENTALE

Brigitte Pradervand et Nicolas Schätti

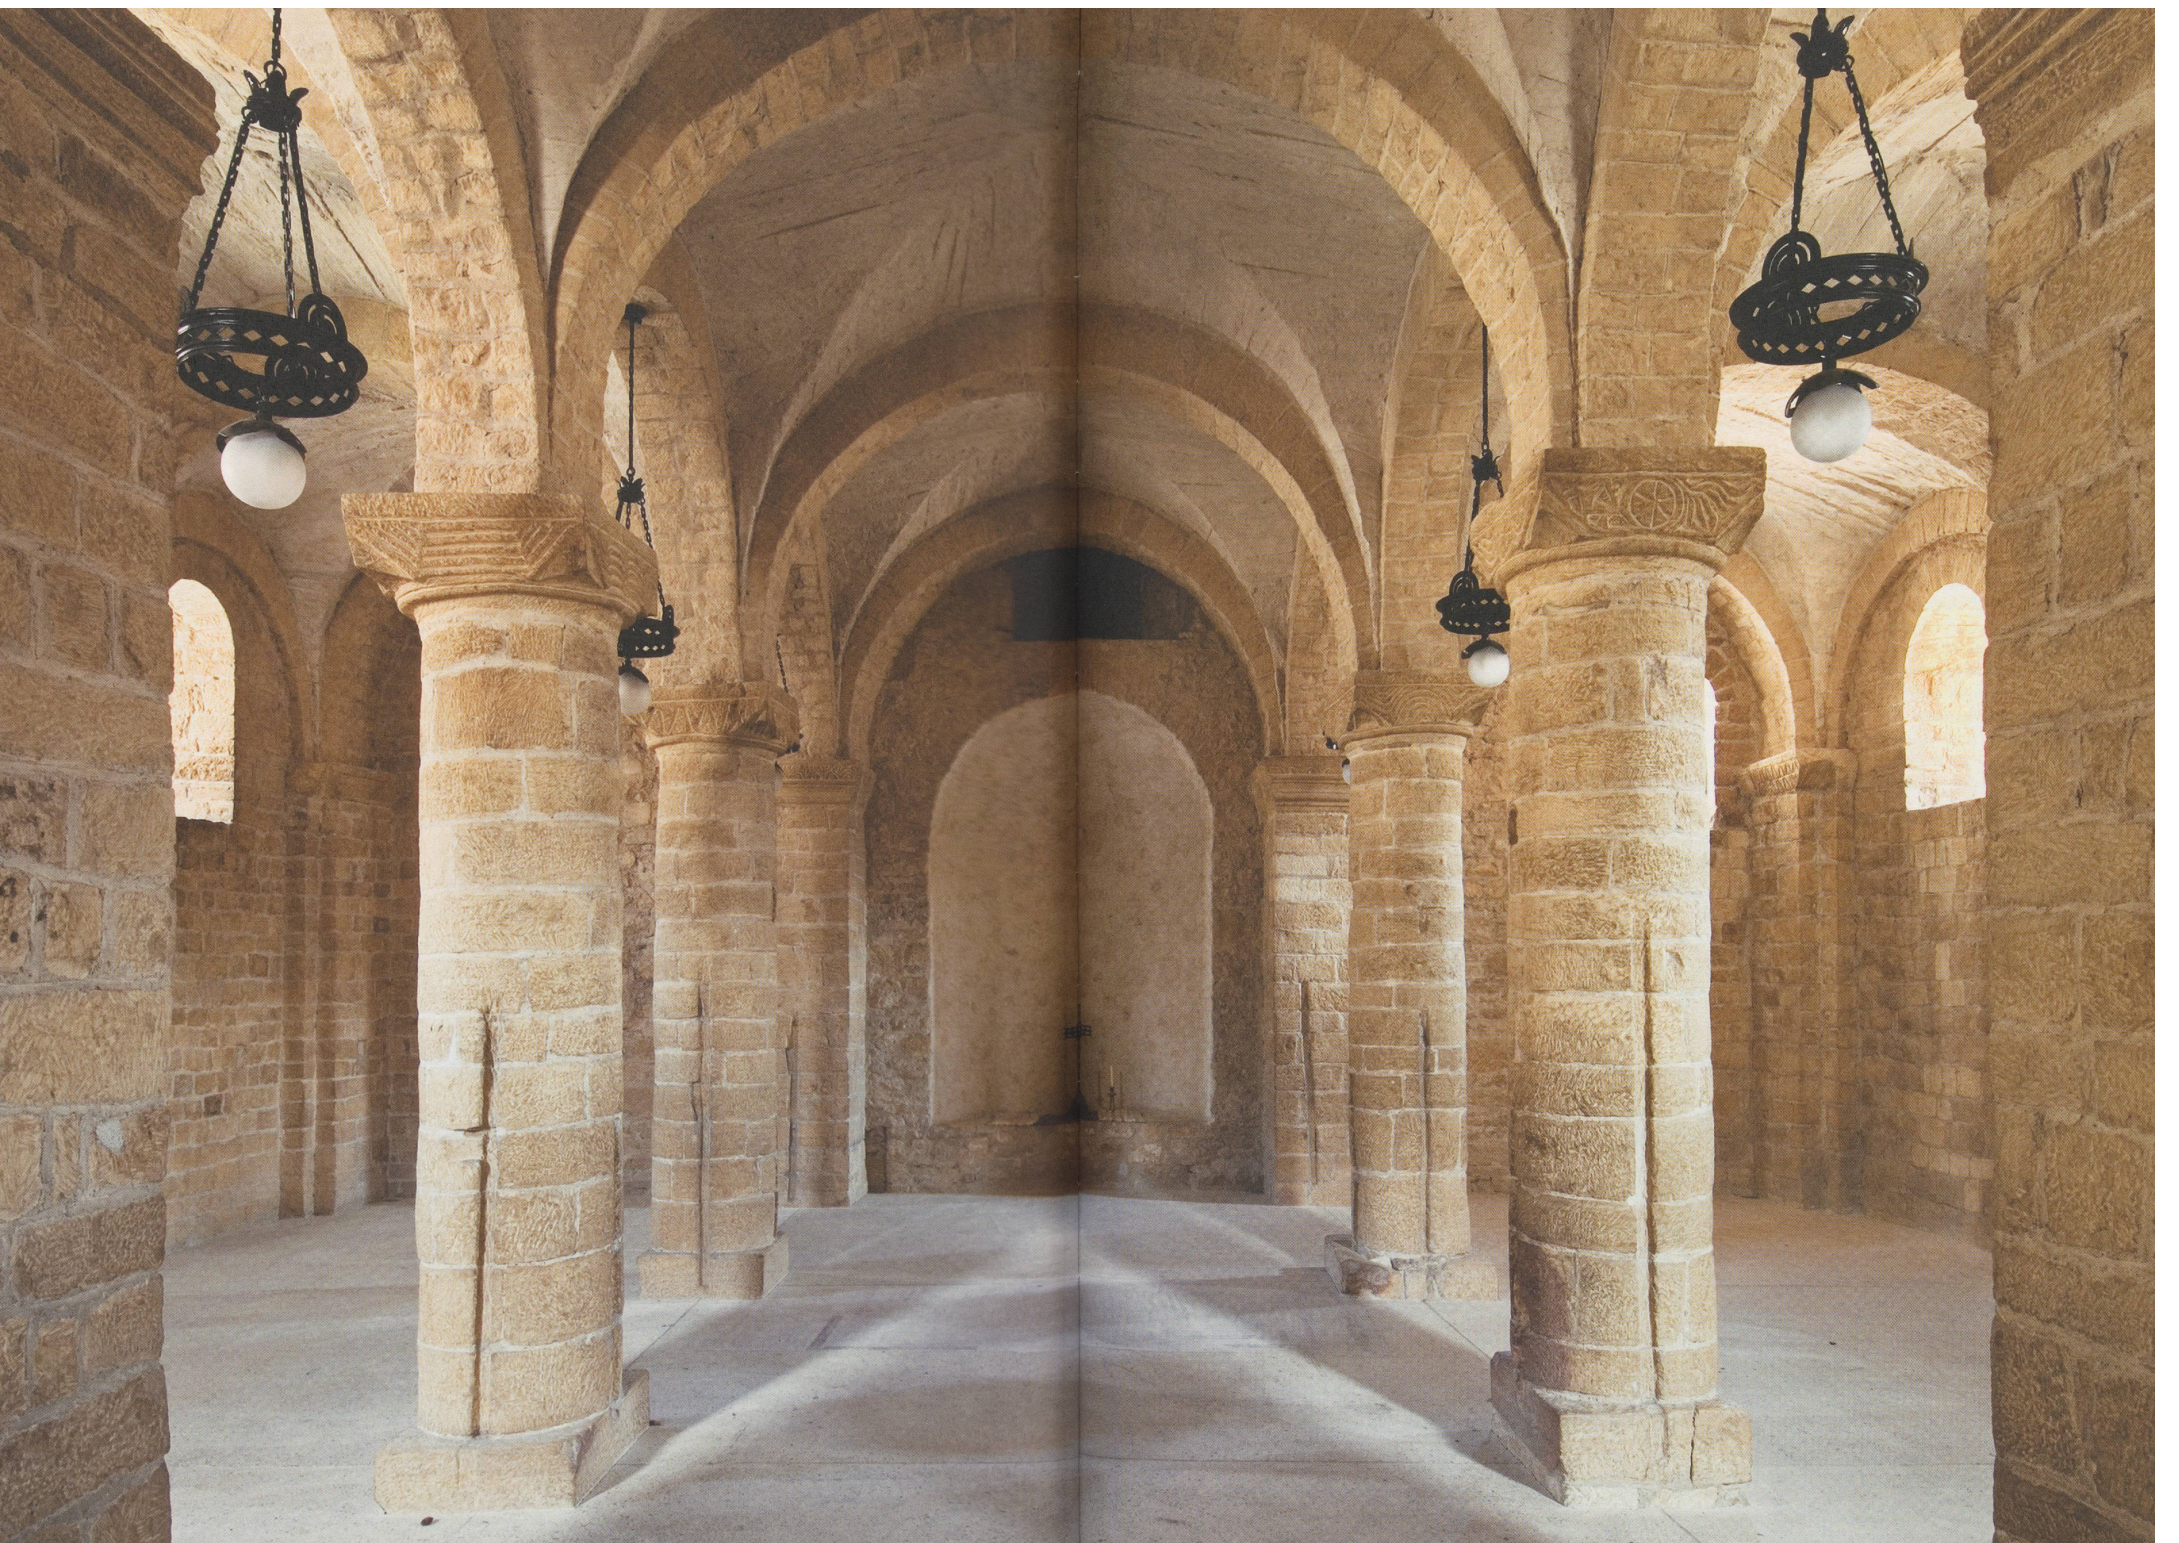
FIG. 55

Conçu dans un même esprit, le décor de l'étage supérieur orne les chapiteaux des colonnes et les corniches des pilastres qui reçoivent les arcs doubleaux des voûtes. De profondes incisions dessinent des lignes parallèles, des dents-de-scie ou des demi-cercles concentriques sur les chanfreins des chapiteaux, eux aussi coupés dans les angles par un motif de feuille stylisée, déjà repéré au niveau inférieur et dans la nef. Une des corniches des pilastres engagés au sud est gravée d'une frise d'arcatures aveugles reposant sur des colonnes à chapiteaux et dont l'intérieur de l'arcade est orné d'un arbre, tandis que l'architrave est ponctuée de figures très stylisées, probablement des oiseaux. C'est le seul élément qui pourrait faire référence à une iconographie (paradisique?) dans ce lieu pourtant chargé de symboles. Les claveaux des arcs doubleaux sont également incisés de motifs géométriques disposés de manière irrégulière, difficiles à interpréter dans leur état actuel (FIG. 55).

L'étage supérieur de l'avant-nef en direction de l'est

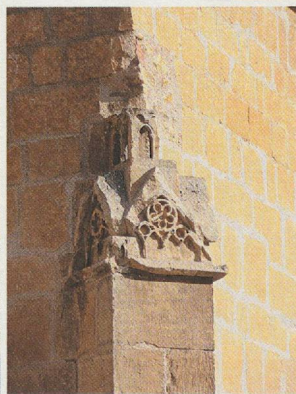
FIG. 57
—
Détail du dais du contrefort sud

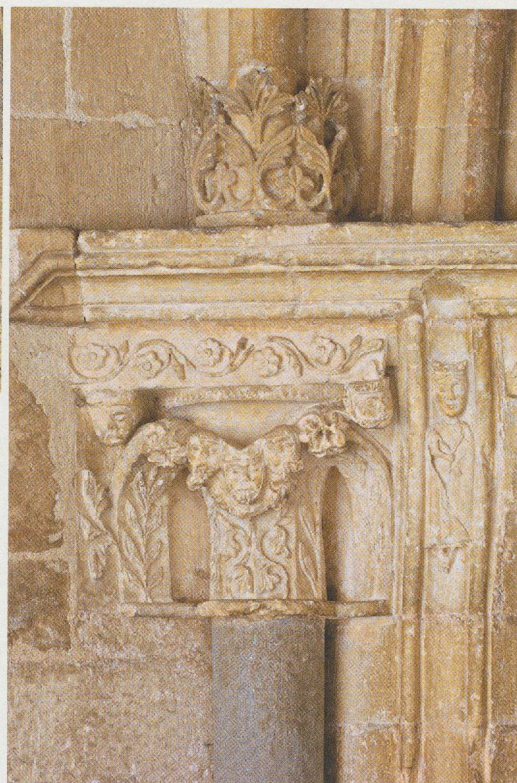
FIG. 60
—
Détail de l'ébrasement
gauche du portail

L'analyse du porche est rendue difficile par les nombreux remaniements dont il fit l'objet. La sculpture combine deux sources : une inspiration romane tardive, dans le portail surtout, foisonnant d'ornements, et le langage plus sobre du gothique rayonnant, notamment sur la frise extérieure et les dais des contreforts. Les chapiteaux à crochets, intégrant des masques et des figures, illustrent bien ce style de transition qui caractérise l'ouvrage¹⁷³. Dans les baies latérales, certains présentent des feuillages très plats et linéaires, travaillés au trépan, d'autres possèdent des crochets plus évolués, saillants, aux ornements végétaux très découpés. Cette ambiguïté transparaît également dans les matériaux qui associent le calcaire local à des fûts de colonnettes en molasse, pierre qui sera très utilisée au XIV^e siècle¹⁷⁴. Il faut donc situer le porche avant les travaux du chevet, qui se traduiront par une simplification des formes dans le sens gothique. Les frises végétales à feuillages en bas relief font partie du vocabulaire traditionnel du milieu du XIII^e siècle, une période à laquelle renvoient aussi les coiffes à mentonnière des figures féminines (FIG. 60).

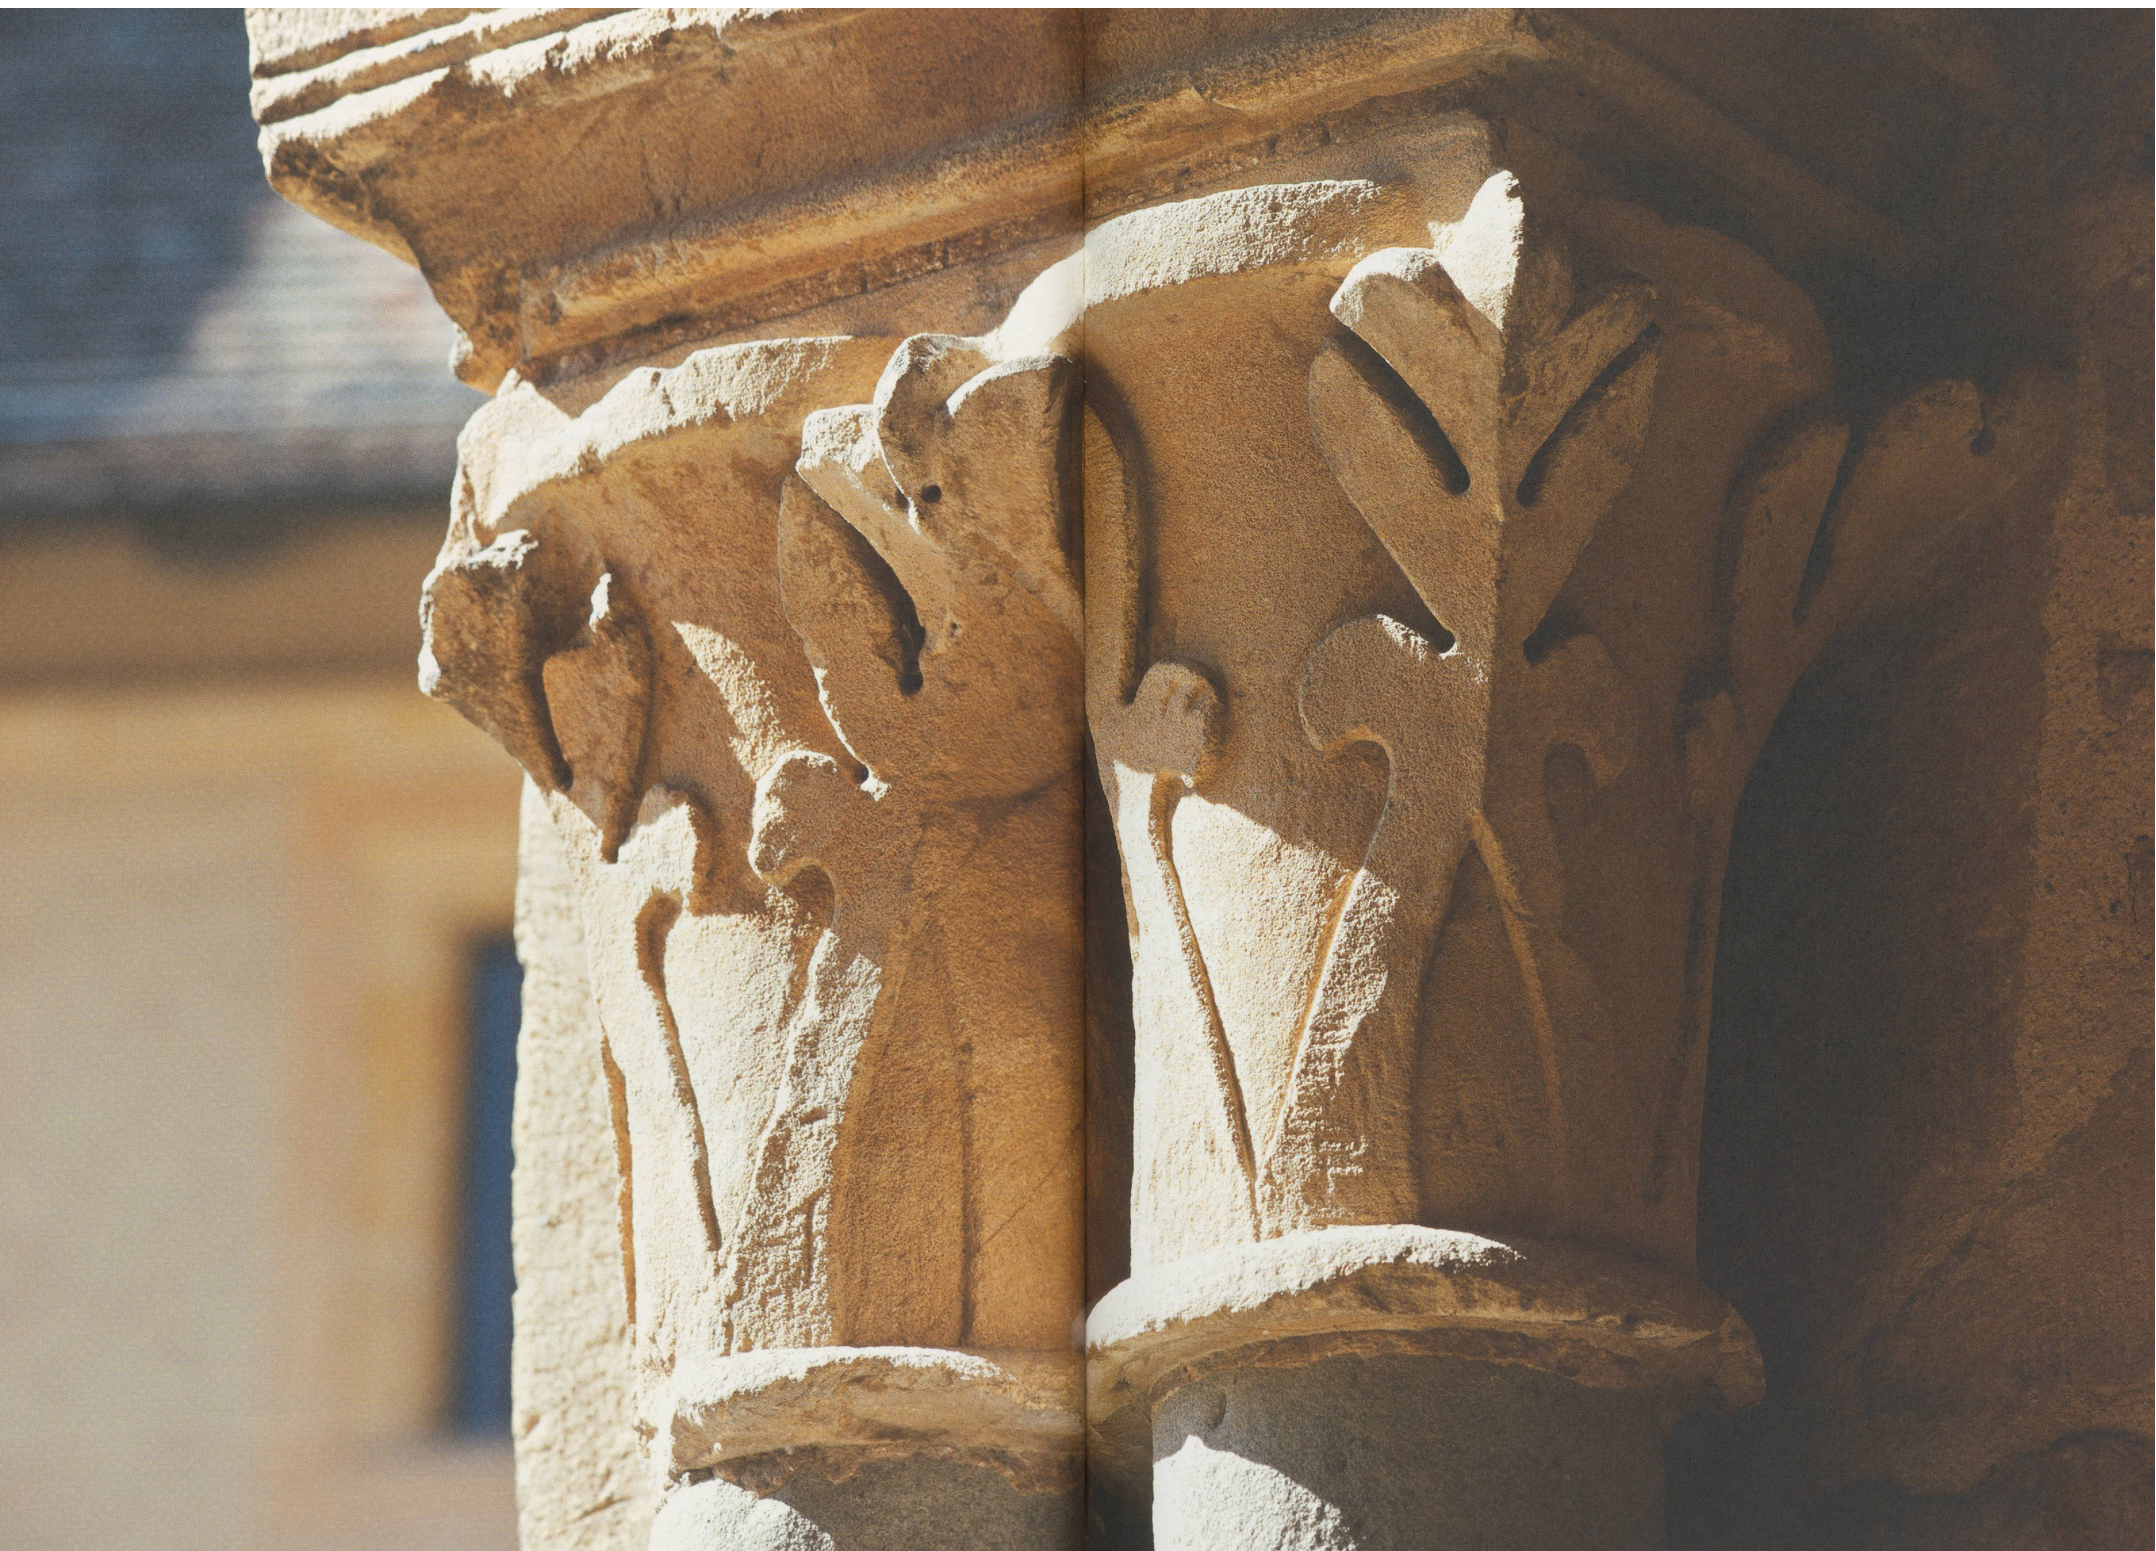
>
FIG. 61
—
Détail des chapiteaux des
baies géminées du porche

Les chapiteaux des colonnettes jumelées des baies offrent une grande diversité. Certains comportent de véritables crochets, d'autres des feuilles composées d'aspect très plat. Deux

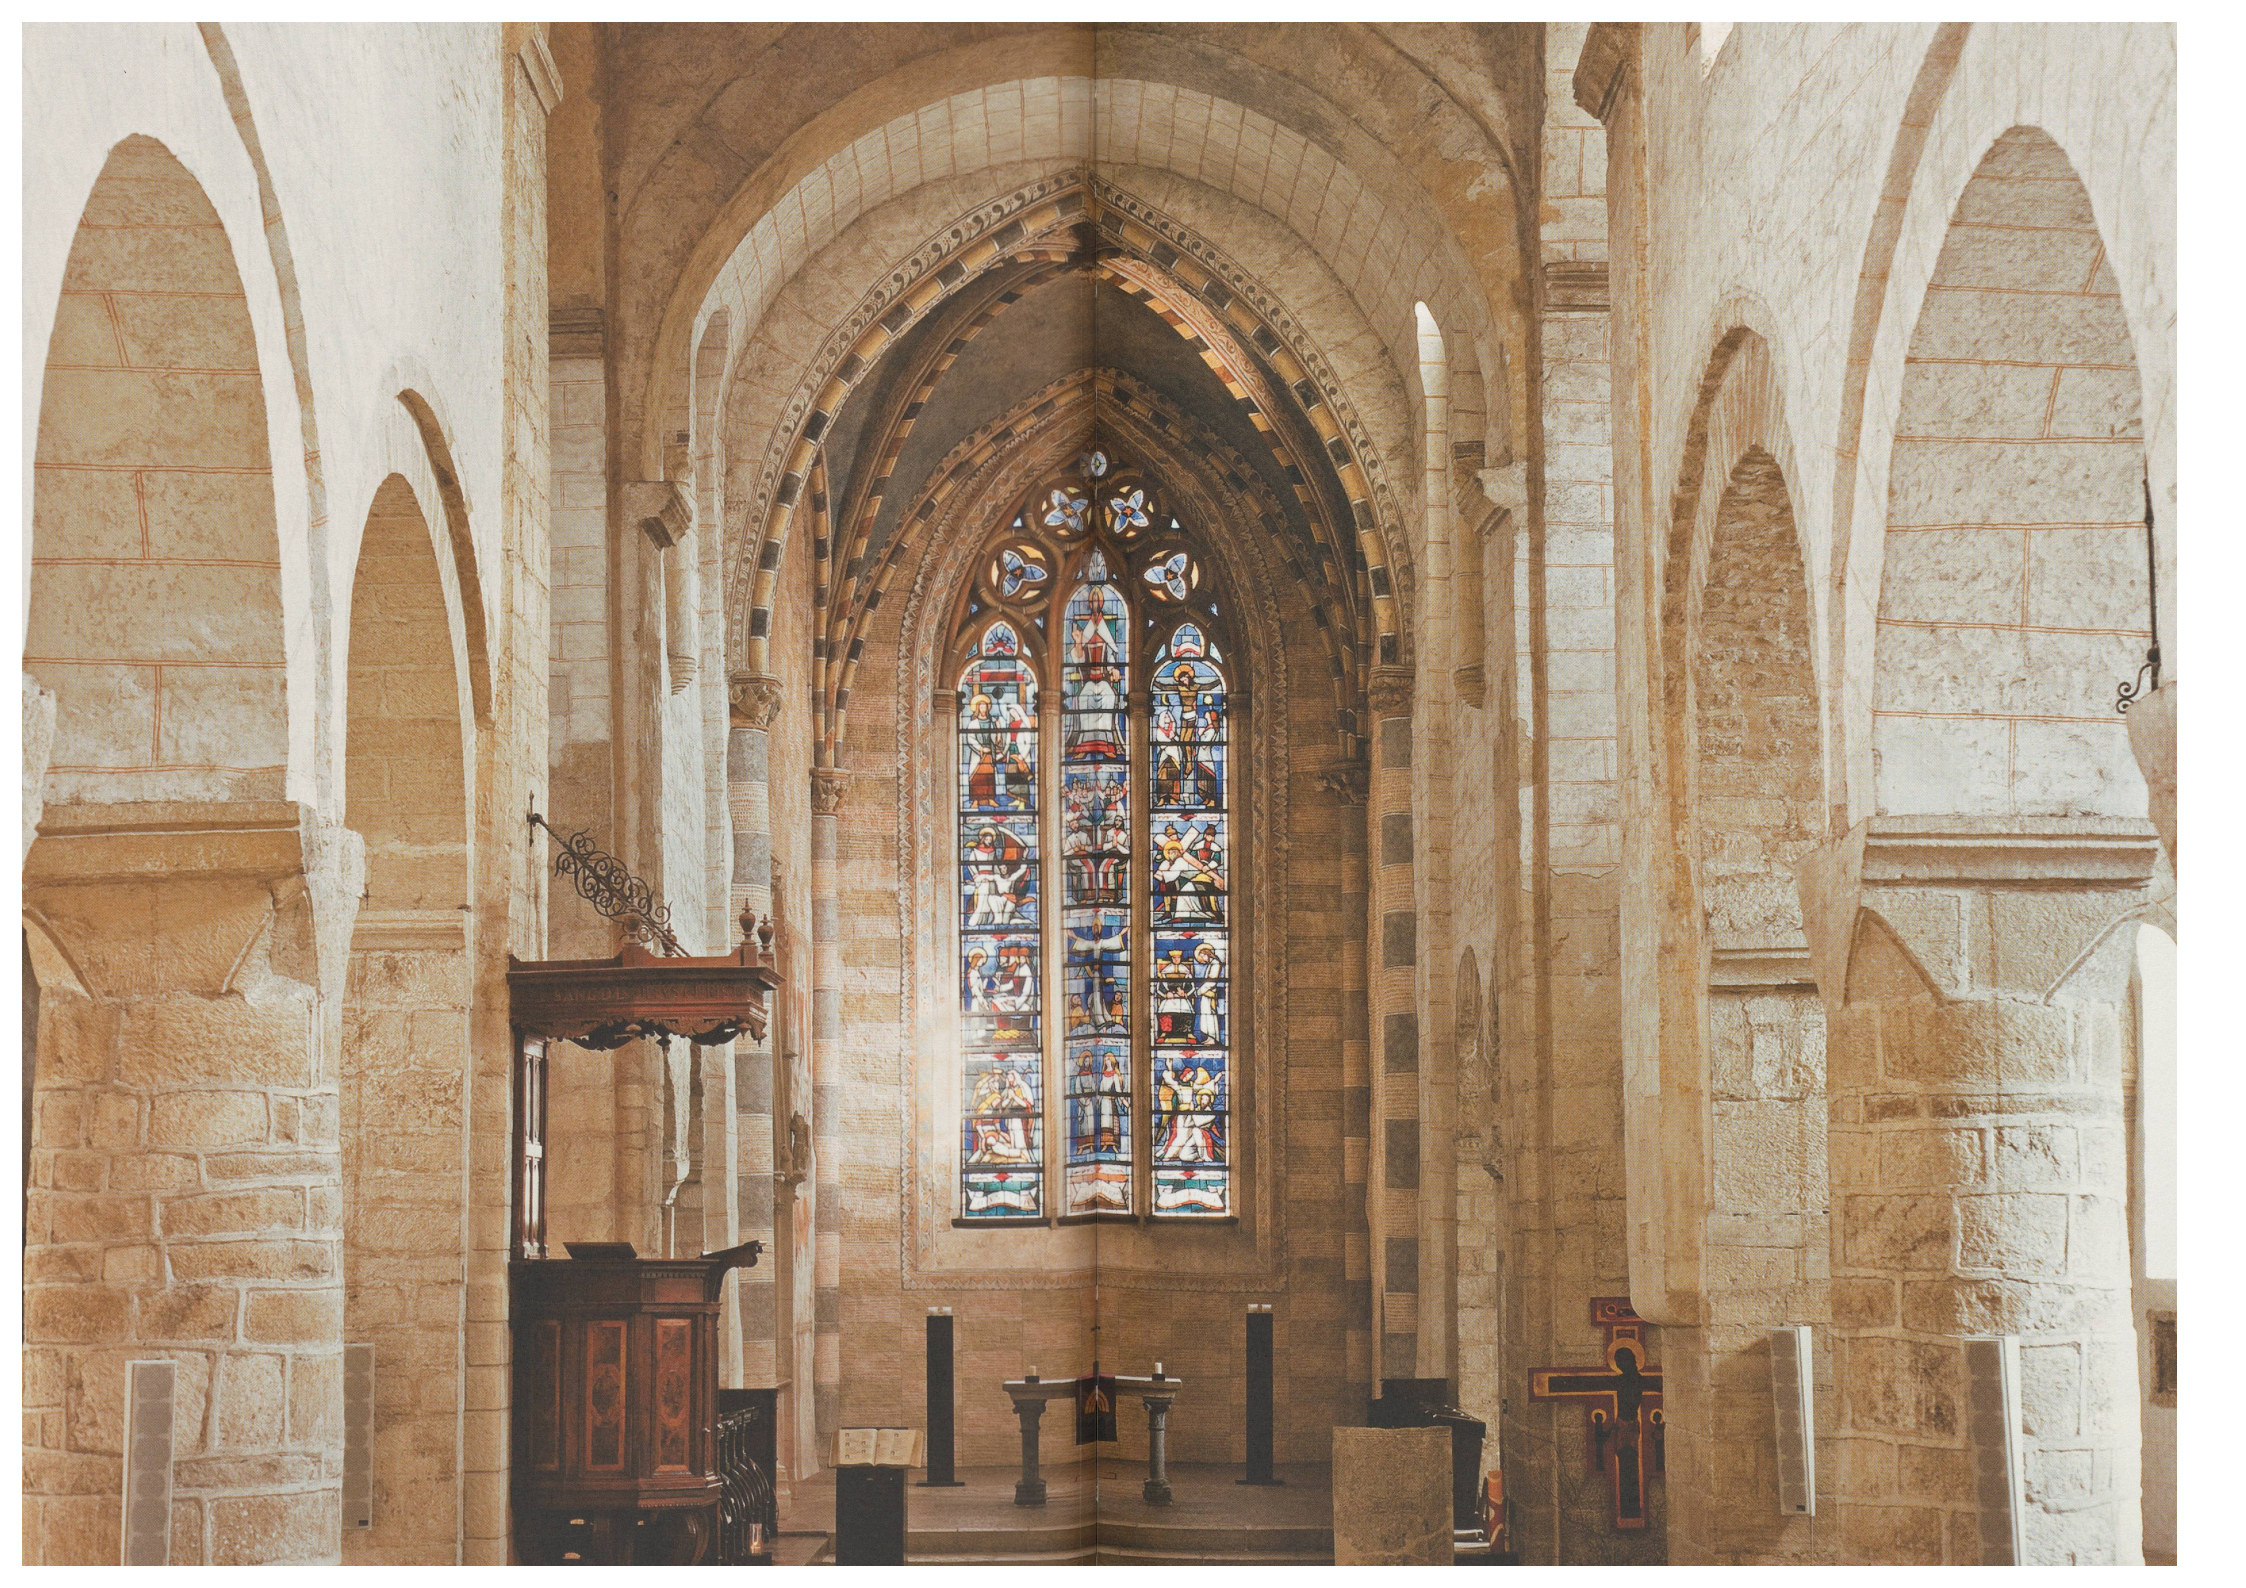
>>
FIG. 62
—
Vue du sanctuaire
depuis la nef

nouveau sanctuaire, les maîtres d'œuvre optèrent pour une travée unique, couverte d'une vaste croisée d'ogives qui confère au monument une certaine solennité (FIG. 62). L'extension du nouveau sanctuaire où se trouvaient désormais érigés deux autels, l'autel majeur et celui des matines¹⁷⁶, permettait de donner plus d'ampleur à la liturgie dont les mouvements étaient nécessairement restreints dans les absides romanes qui étaient très peu profondes. Les travaux, datés par dendrochronologie de 1282, ont débuté immédiatement après un incendie¹⁷⁷. D'abord plus limité, le chantier intégra également la reconstruction de la chapelle méridionale, édifiée quant à elle sur deux travées. Sa reconstruction fut interrompue par un nouvel incendie avant 1294. L'ensemble devait être achevé dans la première décennie du XIV^e siècle¹⁷⁸.

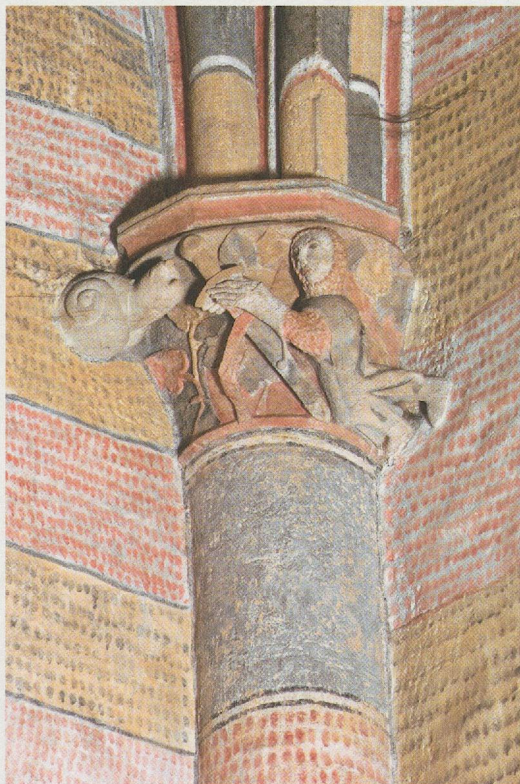
Quant au thème du chapiteau placé au sud-est, montrant un chevalier en cotte de mailles, désarmé et implorant un escargot géant dressé devant lui, il s'agit d'une image profane (FIG. 66). Ce type d'affrontement dérisoire, interprété comme une figure de la veulerie avec des connotations sexuelles, est très fréquent, avec différentes variantes, dans les marges des manuscrits à partir des débuts du XIII^e siècle, plus rarement dans le décor monumental¹⁸². Enfin, au nord-ouest, le dragon ailé, poursuivant, la langue pendante, deux personnages se tenant par la main, est repris des bestiaires médiévaux selon lesquels cet animal fantastique empoisonne ses proies en les léchant. L'intégration de thèmes profanes dans une église n'est pas unique à cette époque ; dans le contexte régional, on retrouve une iconographie analogue sur les chapiteaux du bas-côté sud de la nef de l'église de Romont (combat de coqs, clerc lisant, végétaux, ...) ¹⁸³.

FIG. 66
—
Chapiteau du chœur représentant la lâcheté (?) dans l'angle sud-est (vers 1282)

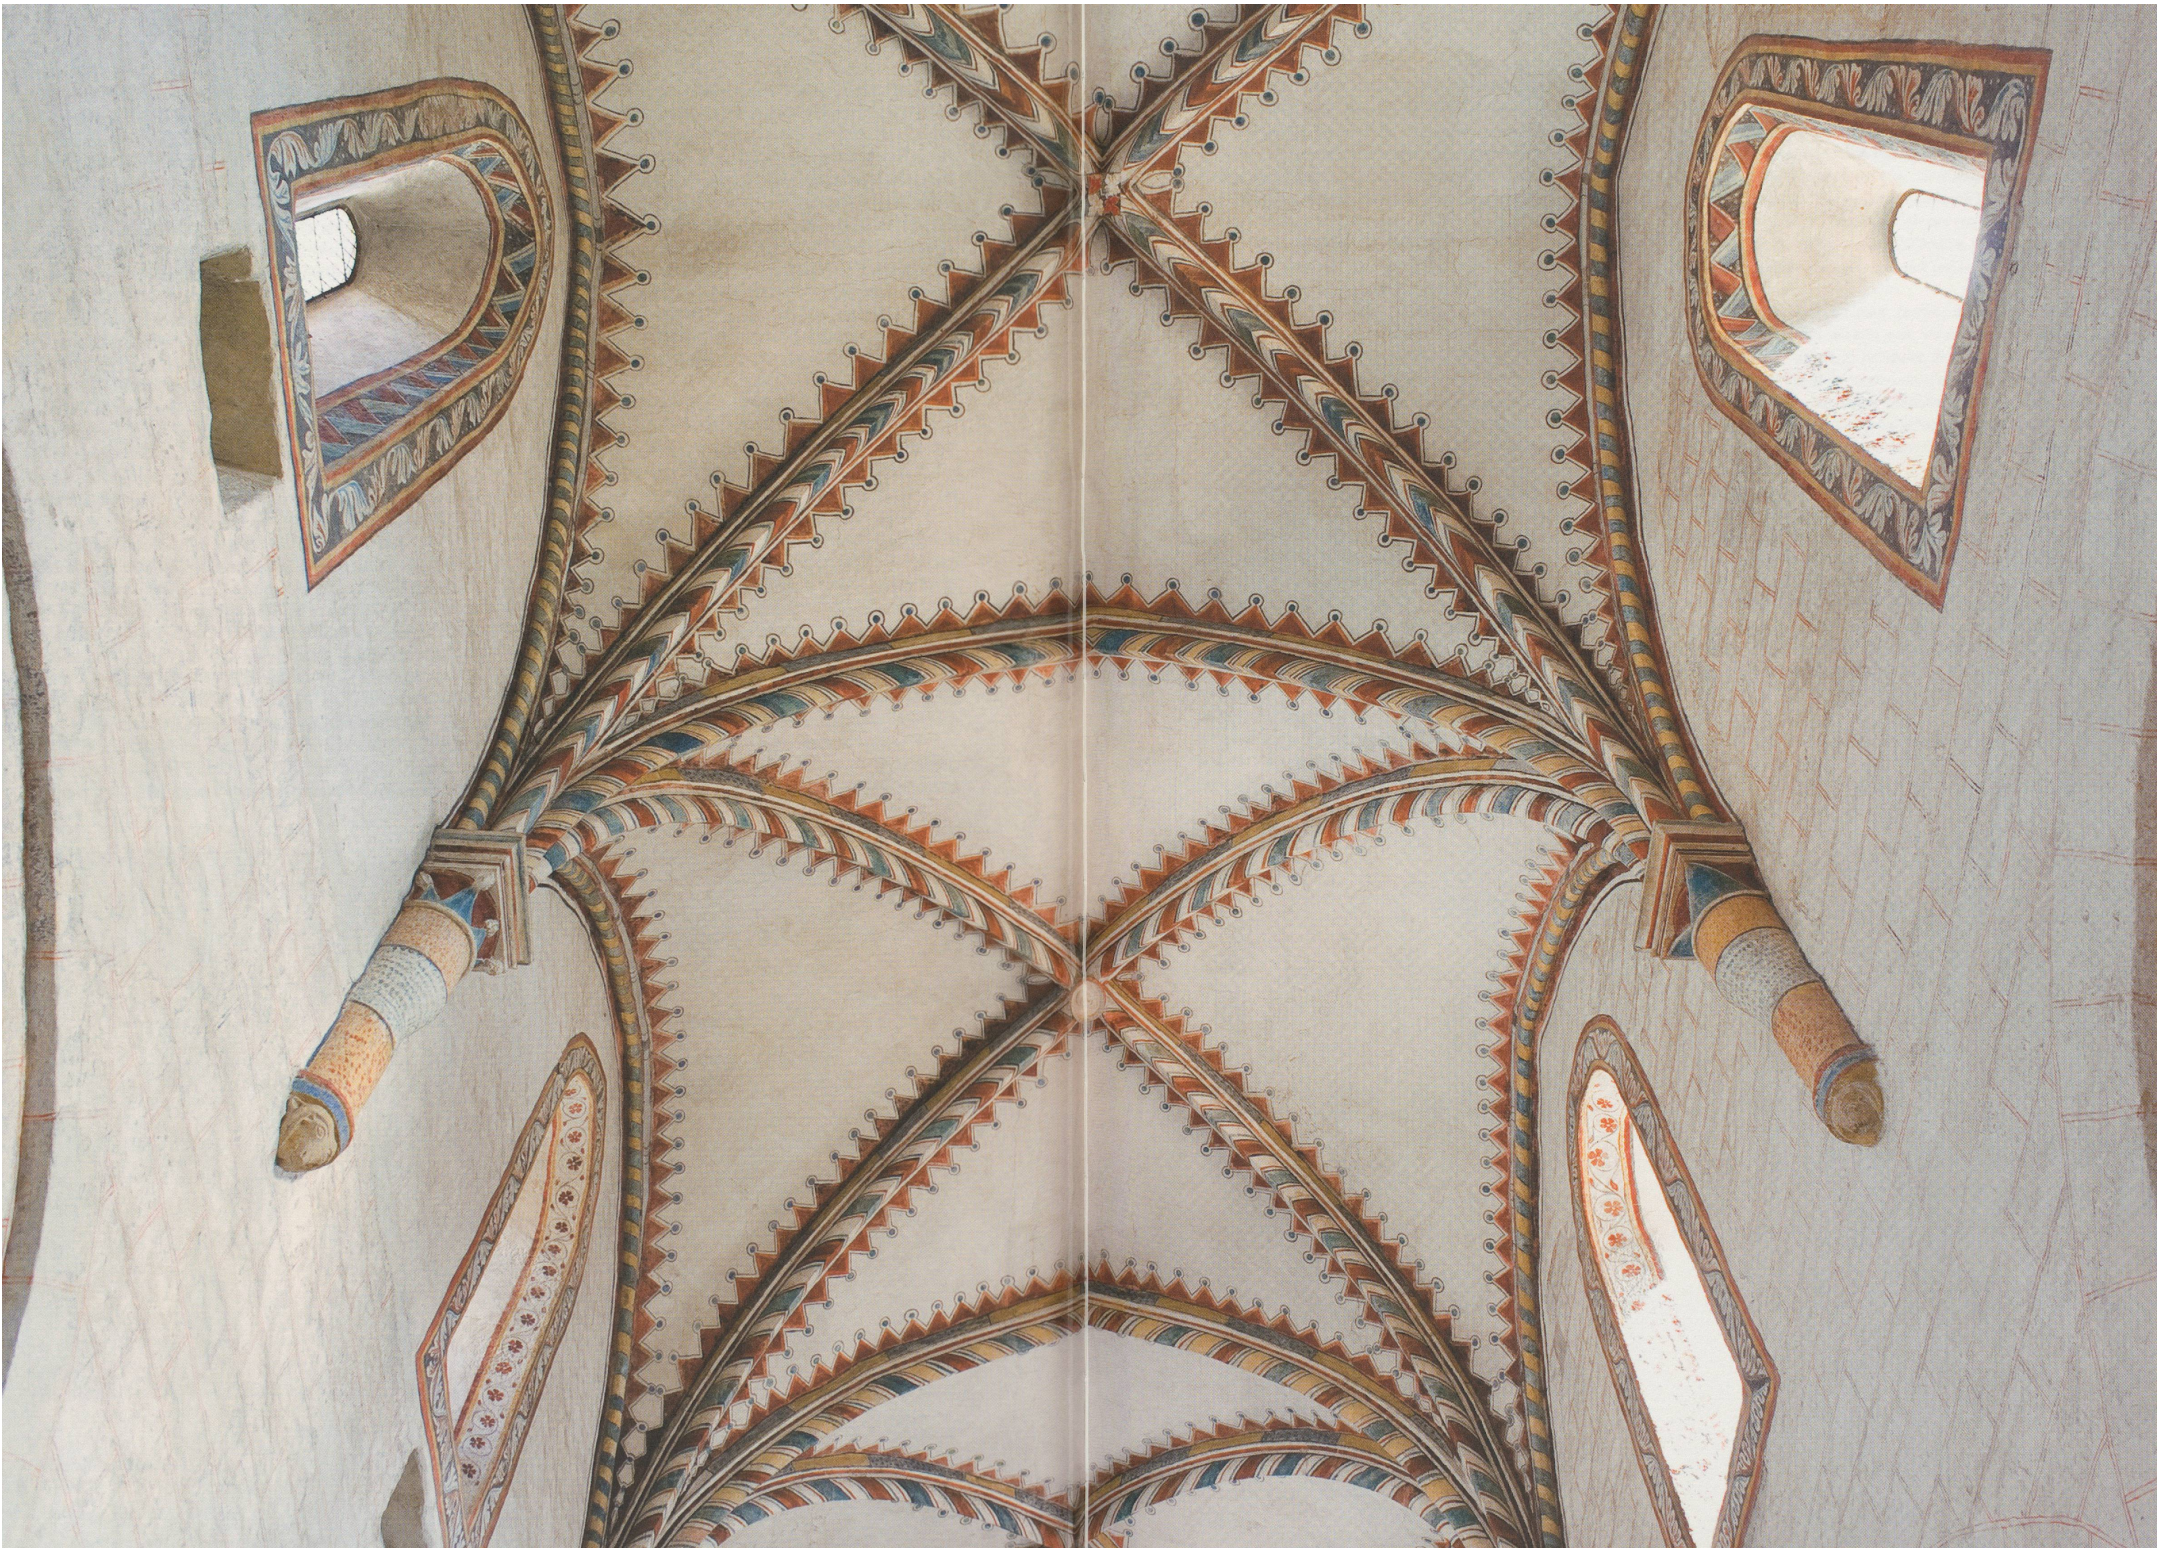
Le chantier de reconstruction du chevet fut interrompu par un nouvel incendie qui provoqua de grands dommages au clocher et au mur haut du vaisseau central¹⁸⁶. Les constructeurs, chargés peu après 1294 de substituer à l'ancien berceau de la nef fragilisé par le sinistre quatre croisées d'ogives, ont cherché à tirer, par nécessité sans doute, un profit maximal de l'œuvre du XI^e siècle. Six nouveaux chapiteaux à crochets et à feuilles d'eau furent alors taillés puis simplement posés sur des tronçons de colonnettes romanes, surélevées et élargies pour recevoir les arcs doubleaux et les nervures des croisées d'ogives (FIG. 68).

FIG. 68
—
Vue générale des voûtes de la nef en direction de l'ouest, après 1294
