Zeitschrift: Cahiers d'archéologie romande
Herausgeber: Bibliothèque Historique Vaudoise
Band: 145 (2014)

Artikel: La sculpture monumentale
Autor: Pradervand, Brigitte / Schätti, Nicolas
DOI: <https://doi.org/10.5169/seals-835836>

LA SCULPTURE MONUMENTALE

Brigitte Pradervand et Nicolas Schätti

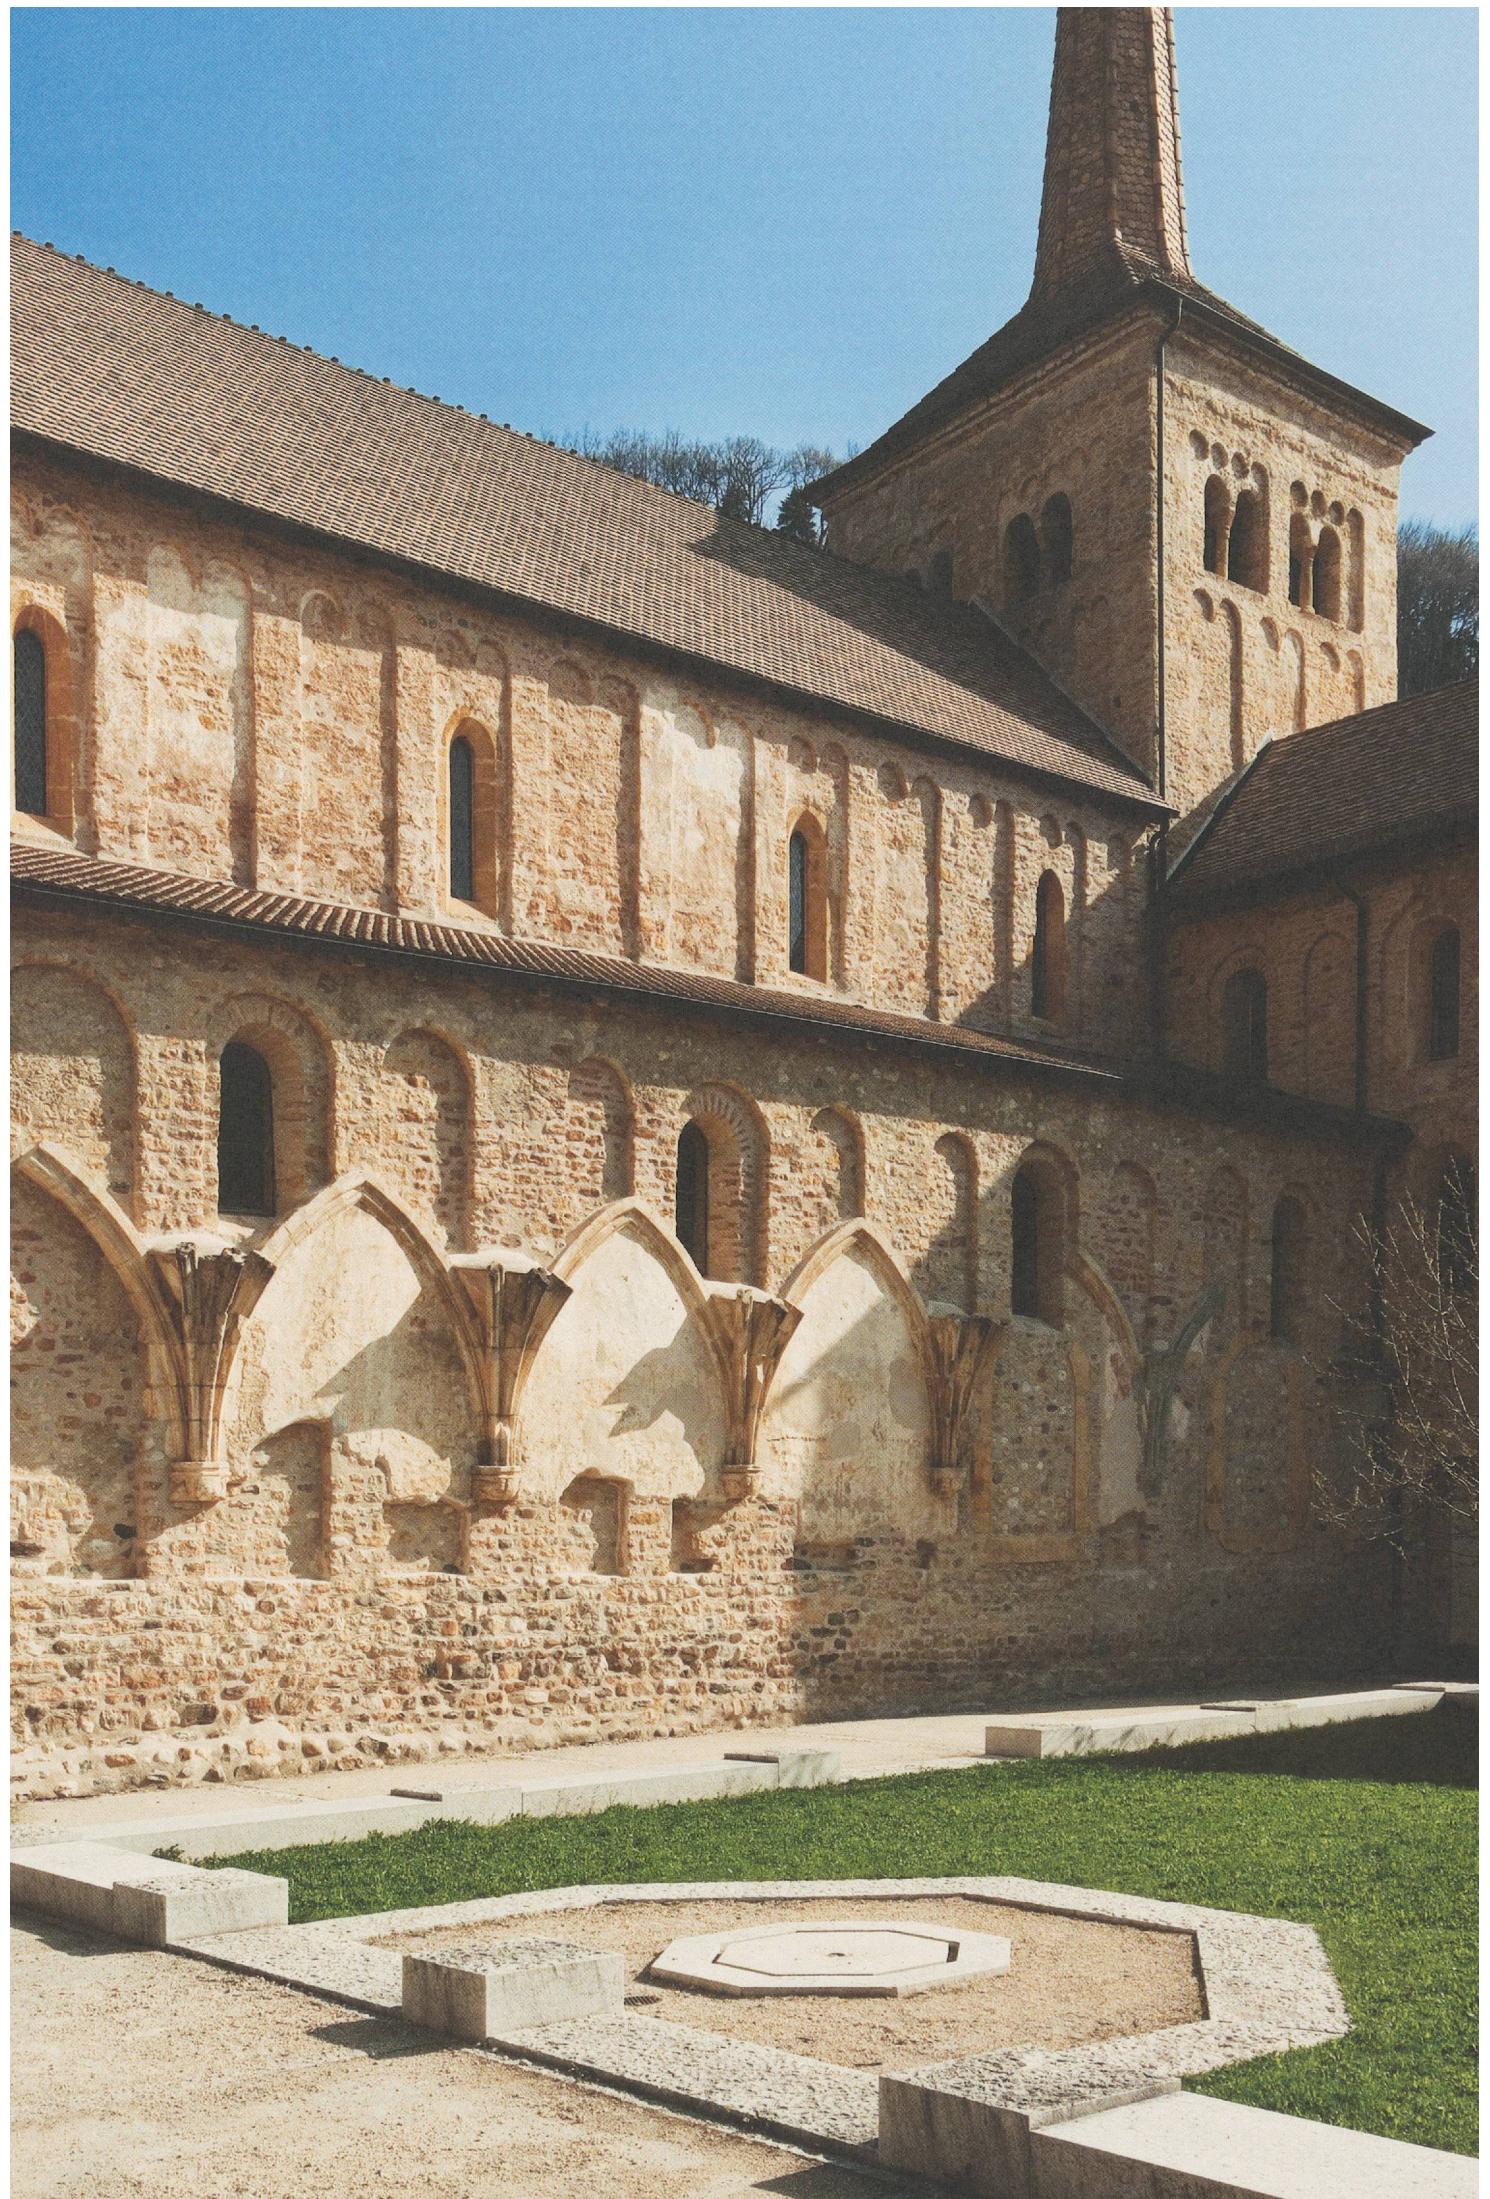
FIG. 53

—
Le décor monumental extérieur
de la nef et du clocher

bâtiments: bas-côtés, murs gouttereaux de la nef et clocher (FIG. 53). Ces éléments étaient rehaussés à l'époque romane d'une riche polychromie.

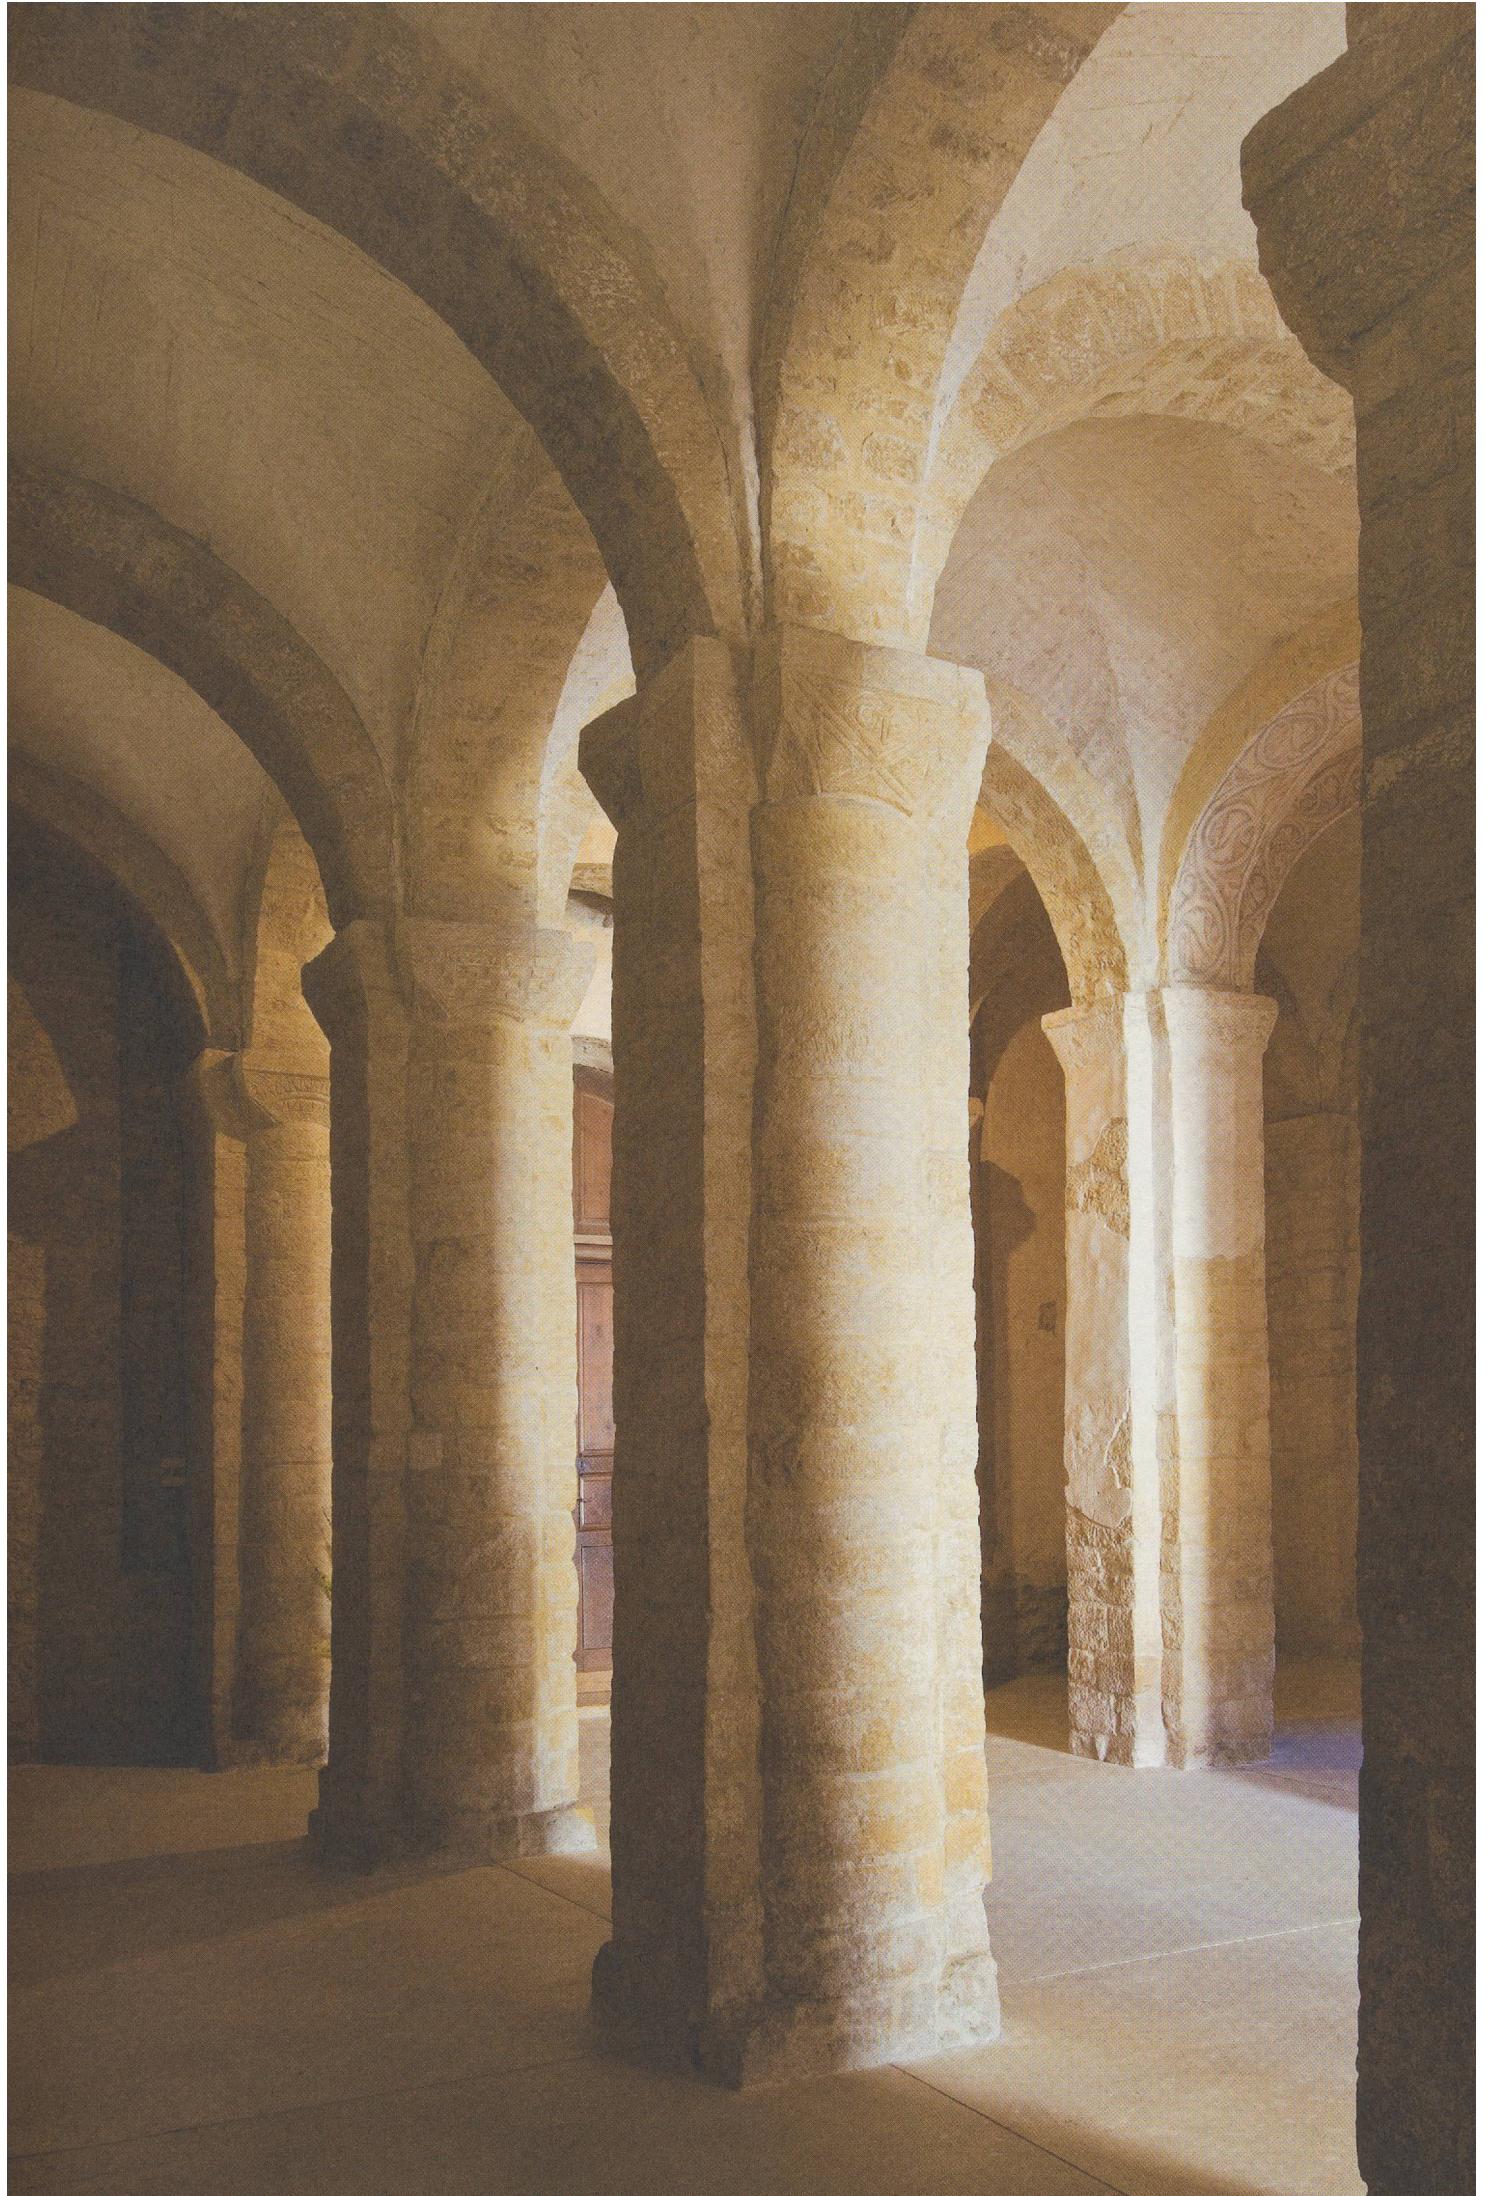
FIG. 54
—

L'étage inférieur de l'avant-nef depuis le collatéral nord

du répertoire décoratif s'expliquent sans doute par l'intervention d'un simple tailleur de pierre, plutôt que d'un véritable sculpteur¹⁶³ (FIG. 54). À l'étage inférieur, les piliers quadrangulaires du collatéral sud sont simplement surmontés d'une corniche chanfreinée. Les piles cruciformes composées du vaisseau nord comportent des colonnes engagées et des pilastres qui reçoivent les arcs doubleaux, coiffés d'un véritable chapiteau, simplement chanfreiné, mais décorés de motifs décoratifs gravés, d'inspiration géométrique ou à entrelacs. Les angles des chapiteaux des colonnes engagées sont coupés en forme de petite feuille comme on le voyait déjà dans la nef.

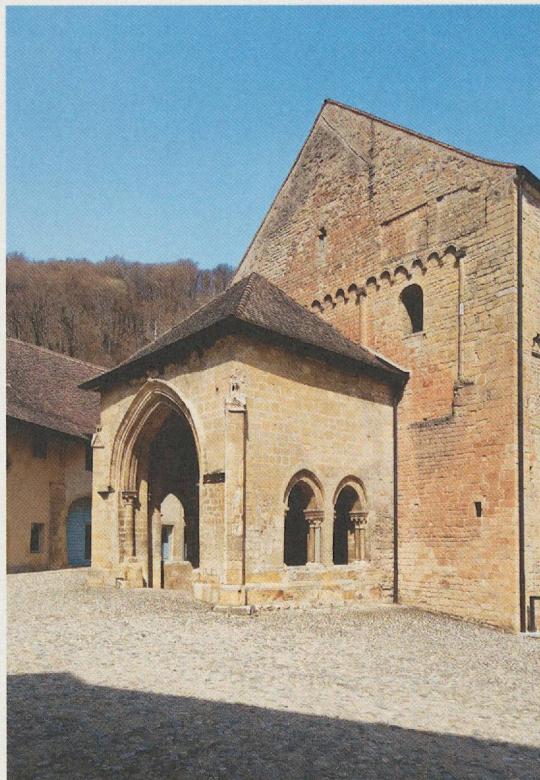
FIG. 56

Vue d'ensemble du porche construit au milieu du XIII^e siècle

Durant la période bernoise, «le grand portail» fut transformé plusieurs fois, entre 1582 et 1632. La principale intervention consista à rénover sa voûte et à le doter d'un second niveau¹⁷⁰. Les restaurateurs du début du XX^e siècle cherchèrent à lui redonner son aspect médiéval (FIG. 56) en se basant sur les résultats de l'analyse archéologique et en remettant en valeur les différents éléments retrouvés pendant les travaux (polychromie, fragment de sculptures provenant du linteau du portail...)¹⁷¹. Les analyses archéologiques comme la vue de Romainmôtier publiée par Merian au milieu du XVII^e siècle attestent qu'il était couvert à l'origine par une toiture à deux pans portée par un pignon en façade et non par un couvrement à croupes comme c'est le cas actuellement (FIG. 15). Ses angles sont contrebutés par deux contreforts surmontés de dais à remplages aveugles, dont l'un a été reconstitué sur le modèle de celui subsistant au sud-ouest (FIG. 57)¹⁷². Il s'ouvre par une grande arcade à riche modénature qui repose sur des colonnettes à chapiteaux à crochets. Cette baie est surmontée d'une archivolte composée d'une frise de bandes végétales ornées de rinceaux de feuilles de diverses espèces et coiffée d'une clé d'où émerge un masque. La limite du toit est marquée par une corniche,

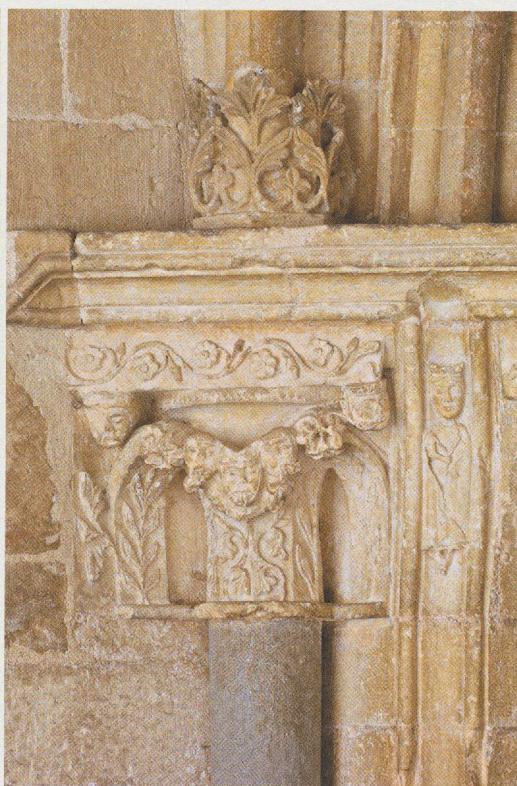
FIG. 60

Détail de l’ébrasement gauche du portail

L’analyse du porche est rendue difficile par les nombreux remaniements dont il fit l’objet. La sculpture combine deux sources : une inspiration romane tardive, dans le portail surtout, foisonnant d’ornements, et le langage plus sobre du gothique rayonnant, notamment sur la frise extérieure et les daîs des contreforts. Les chapiteaux à crochets, intégrant des masques et des figures, illustrent bien ce style de transition qui caractérise l’ouvrage¹⁷³. Dans les baies latérales, certains présentent des feuillages très plats et linéaires, travaillés au trépan, d’autres possèdent des crochets plus évolués, saillants, aux ornements végétaux très découpés. Cette ambiguïté transparaît également dans les matériaux qui associent le calcaire local à des fûts de colonnettes en molasse, pierre qui sera très utilisée au XIV^e siècle¹⁷⁴. Il faut donc situer le porche avant les travaux du chevet, qui se traduiront par une simplification des formes dans le sens gothique. Les frises végétales à feuillages en bas relief font partie du vocabulaire traditionnel du milieu du XIII^e siècle, une période à laquelle renvoient aussi les coiffes à mentonnière des figures féminines (FIG. 60).

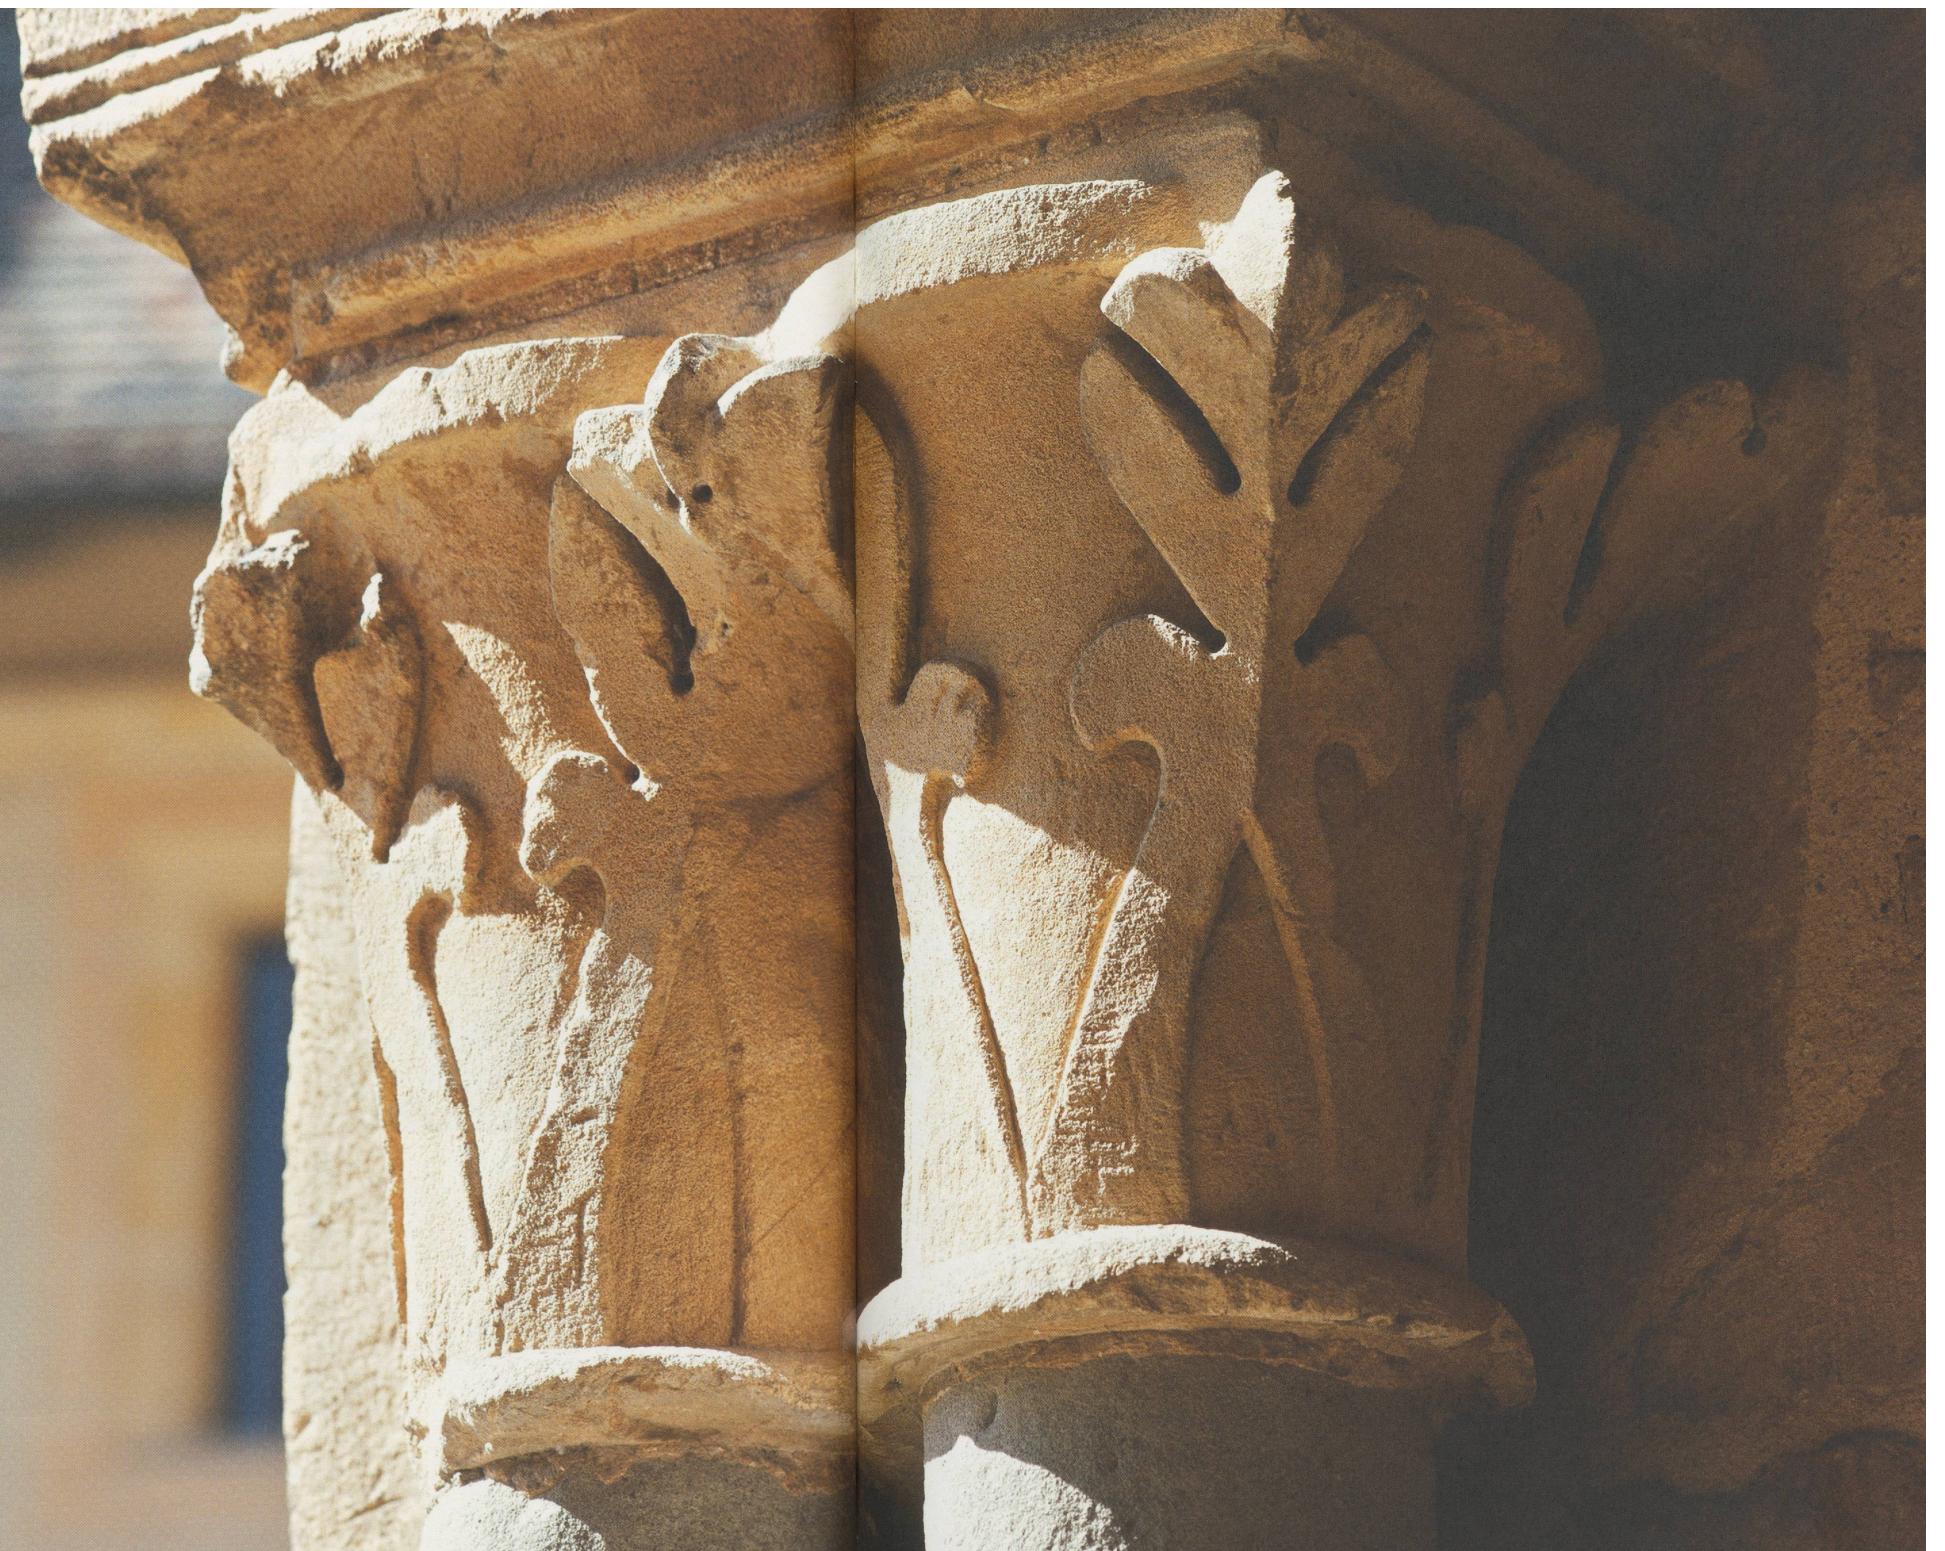
)
FIG. 61
-->

Détail des chapiteaux des baies géminées du porche

Les chapiteaux des colonnettes jumelées des baies offrent une grande diversité. Certains comportent de véritables crochets, d’autres des feuilles composées d’aspect très plat. Deux

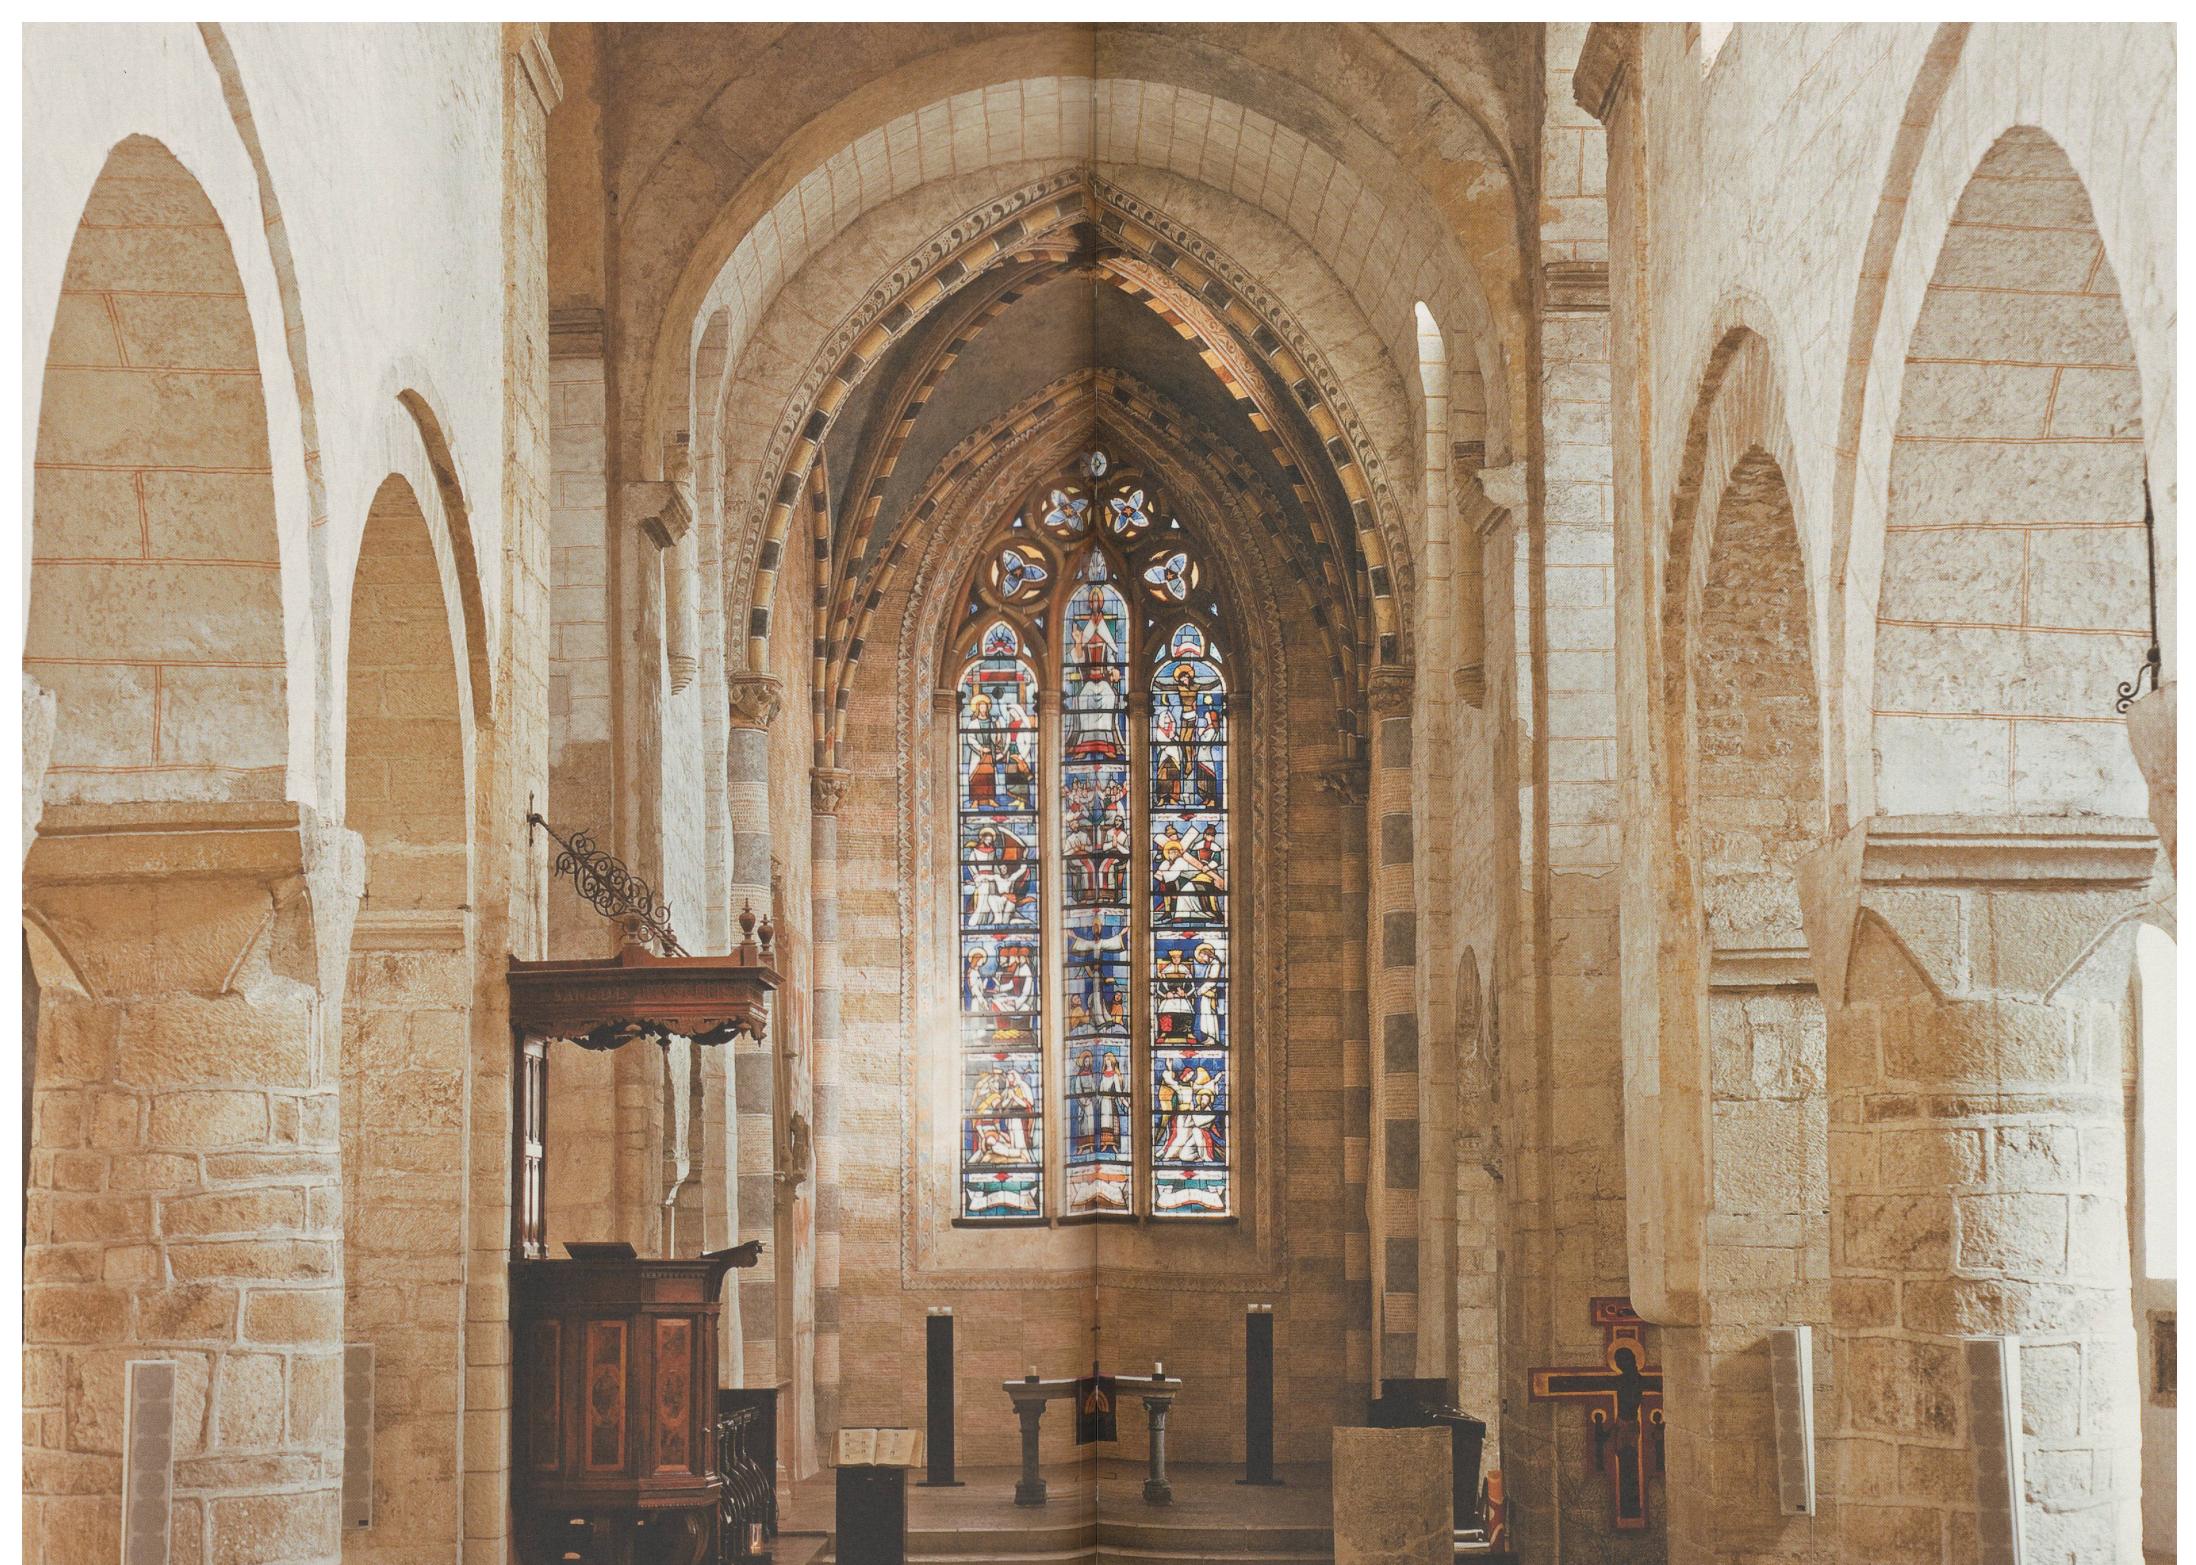
)
FIG. 62
-->

Vue du sanctuaire depuis la nef

nouveau sanctuaire, les maîtres d'œuvre optèrent pour une travée unique, couverte d'une vaste croisée d'ogives qui confère au monument une certaine solennité (FIG. 62). L'extension du nouveau sanctuaire où se trouvaient désormais érigés deux autels, l'autel majeur et celui des matines¹⁷⁶, permettait de donner plus d'ampleur à la liturgie dont les mouvements étaient nécessairement restreints dans les absides romanes qui étaient très peu profondes. Les travaux, datés par dendrochronologie de 1282, ont débuté immédiatement après un incendie¹⁷⁷. D'abord plus limité, le chantier intégra également la reconstruction de la chapelle méridionale, édifiée quant à elle sur deux travées. Sa reconstruction fut interrompue par un nouvel incendie avant 1294. L'ensemble devait être achevé dans la première décennie du XIV^e siècle¹⁷⁸.

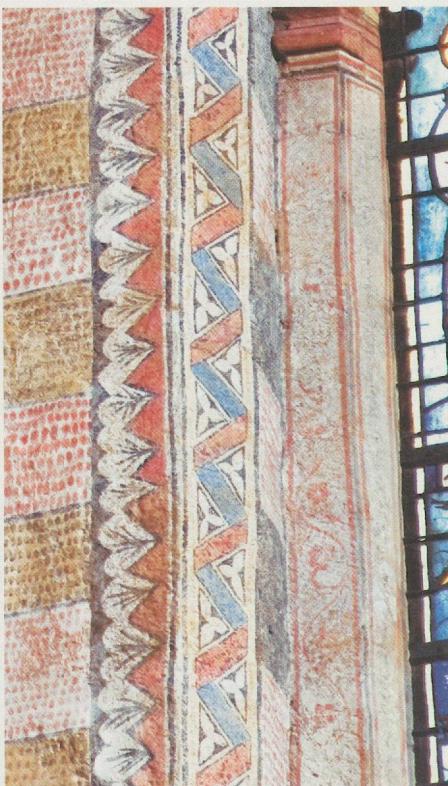
FIG. 64

Détail de la polychromie de la baie du chœur

Le décor sculpté, particulièrement soigné, a encore été enrichi par une peinture ornementale très élaborée¹⁸⁰ (FIG. 64). À l'extérieur, des animaux rampants ornent le sommet des contreforts. La piscine liturgique a ainsi reçu un faux ruban plissé, taillé en bas relief et plus commun en peinture qu'en sculpture à cette époque, une originalité qu'avait déjà remarquée Jean-Daniel Blavignac en 1848 (FIG. 65). Quant au décor figuratif, il se déploie principalement sur la clef de voûte et les chapiteaux. Le style, très expressif, annonce celui des débuts du XIV^e siècle. Si la représentation de l'Agneau de Dieu à la croisée des ogives est usuelle pour indiquer l'emplacement de la table d'autel, le choix d'orner le nouveau sanctuaire de chapiteaux figuratifs à thèmes moralisants constituait à la fin du XIII^e siècle un archaïsme, ce type de décor ayant alors

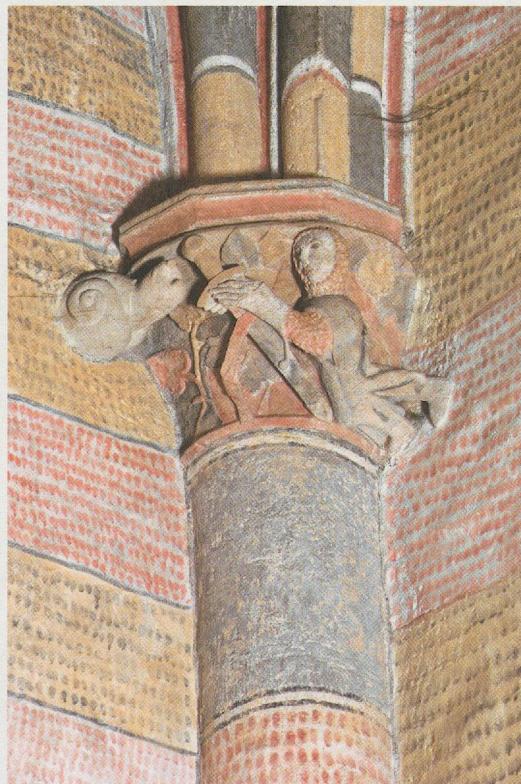
FIG. 66

Chapiteau du chœur représentant la lâcheté (?)
dans l'angle sud-est (vers 1282)

Quant au thème du chapiteau placé au sud-est, montrant un chevalier en cotte de mailles, désarmé et implorant un escargot géant dressé devant lui, il s'agit d'une image profane (FIG. 66). Ce type d'affrontement dérisoire, interprété comme une figure de la veulerie avec des connotations sexuelles, est très fréquent, avec différentes variantes, dans les marges des manuscrits à partir des débuts du XIII^e siècle, plus rarement dans le décor monumental¹⁸². Enfin, au nord-ouest, le dragon ailé, poursuivant, la langue pendante, deux personnages se tenant par la main, est repris des bestiaires médiévaux selon lesquels cet animal fantastique empoisonne ses proies en les léchant. L'intégration de thèmes profanes dans une église n'est pas unique à cette époque; dans le contexte régional, on retrouve une iconographie analogue sur les chapiteaux du bas-côté sud de la nef de l'église de Romont (combat de coqs, clerc lisant, végétaux, ...)¹⁸³.

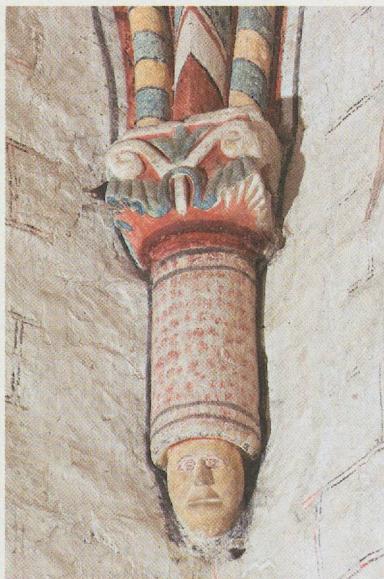
FIG. 67

Paroi ouest de la nef, console sculptée d'une tête

voûtes. Aux angles de la nef, quatre chapiteaux sculptés romans à volutes et palmettes furent remployés et posés de biais, sans support à la manière de consoles, du côté de l'arc triomphal, ou portés par des tronçons de colonnettes, à l'ouest¹⁸⁷. Une console sculptée d'un masque, sur le modèle roman¹⁸⁸, soutient le support placé dans l'angle sud-ouest (FIG. 15) alors que son pendant au nord, manquant, a été simplement esquissé par l'artisan chargé du décor peint. De même, si les trois clefs de voûtes orientales furent taillées (rosace, fleur de lys, masque), la clef de la première travée resta sans sculpture et fut simplement peinte d'un quatre-feuilles. Elles sont l'œuvre de bons tailleurs de pierre plutôt que de véritables sculpteurs. Le masque gothique de la deuxième travée, qui s'inspire du même motif du XI^e siècle, témoigne du travail d'artisans à la formation rudimentaire. Sans doute, une nouvelle équipe relaya-t-elle, peut-être après une interruption de chantier, celle du sanctuaire lorsque qu'il s'est agi de reprendre les voûtes menacées d'écroulement après l'incendie. Leur manière de tailler la pierre est bien plus fruste que celle des maîtres qui sculptèrent les chapiteaux du sanctuaire, dont on peut penser qu'ils avaient quitté Romainmôtier après l'achèvement de celui-ci.

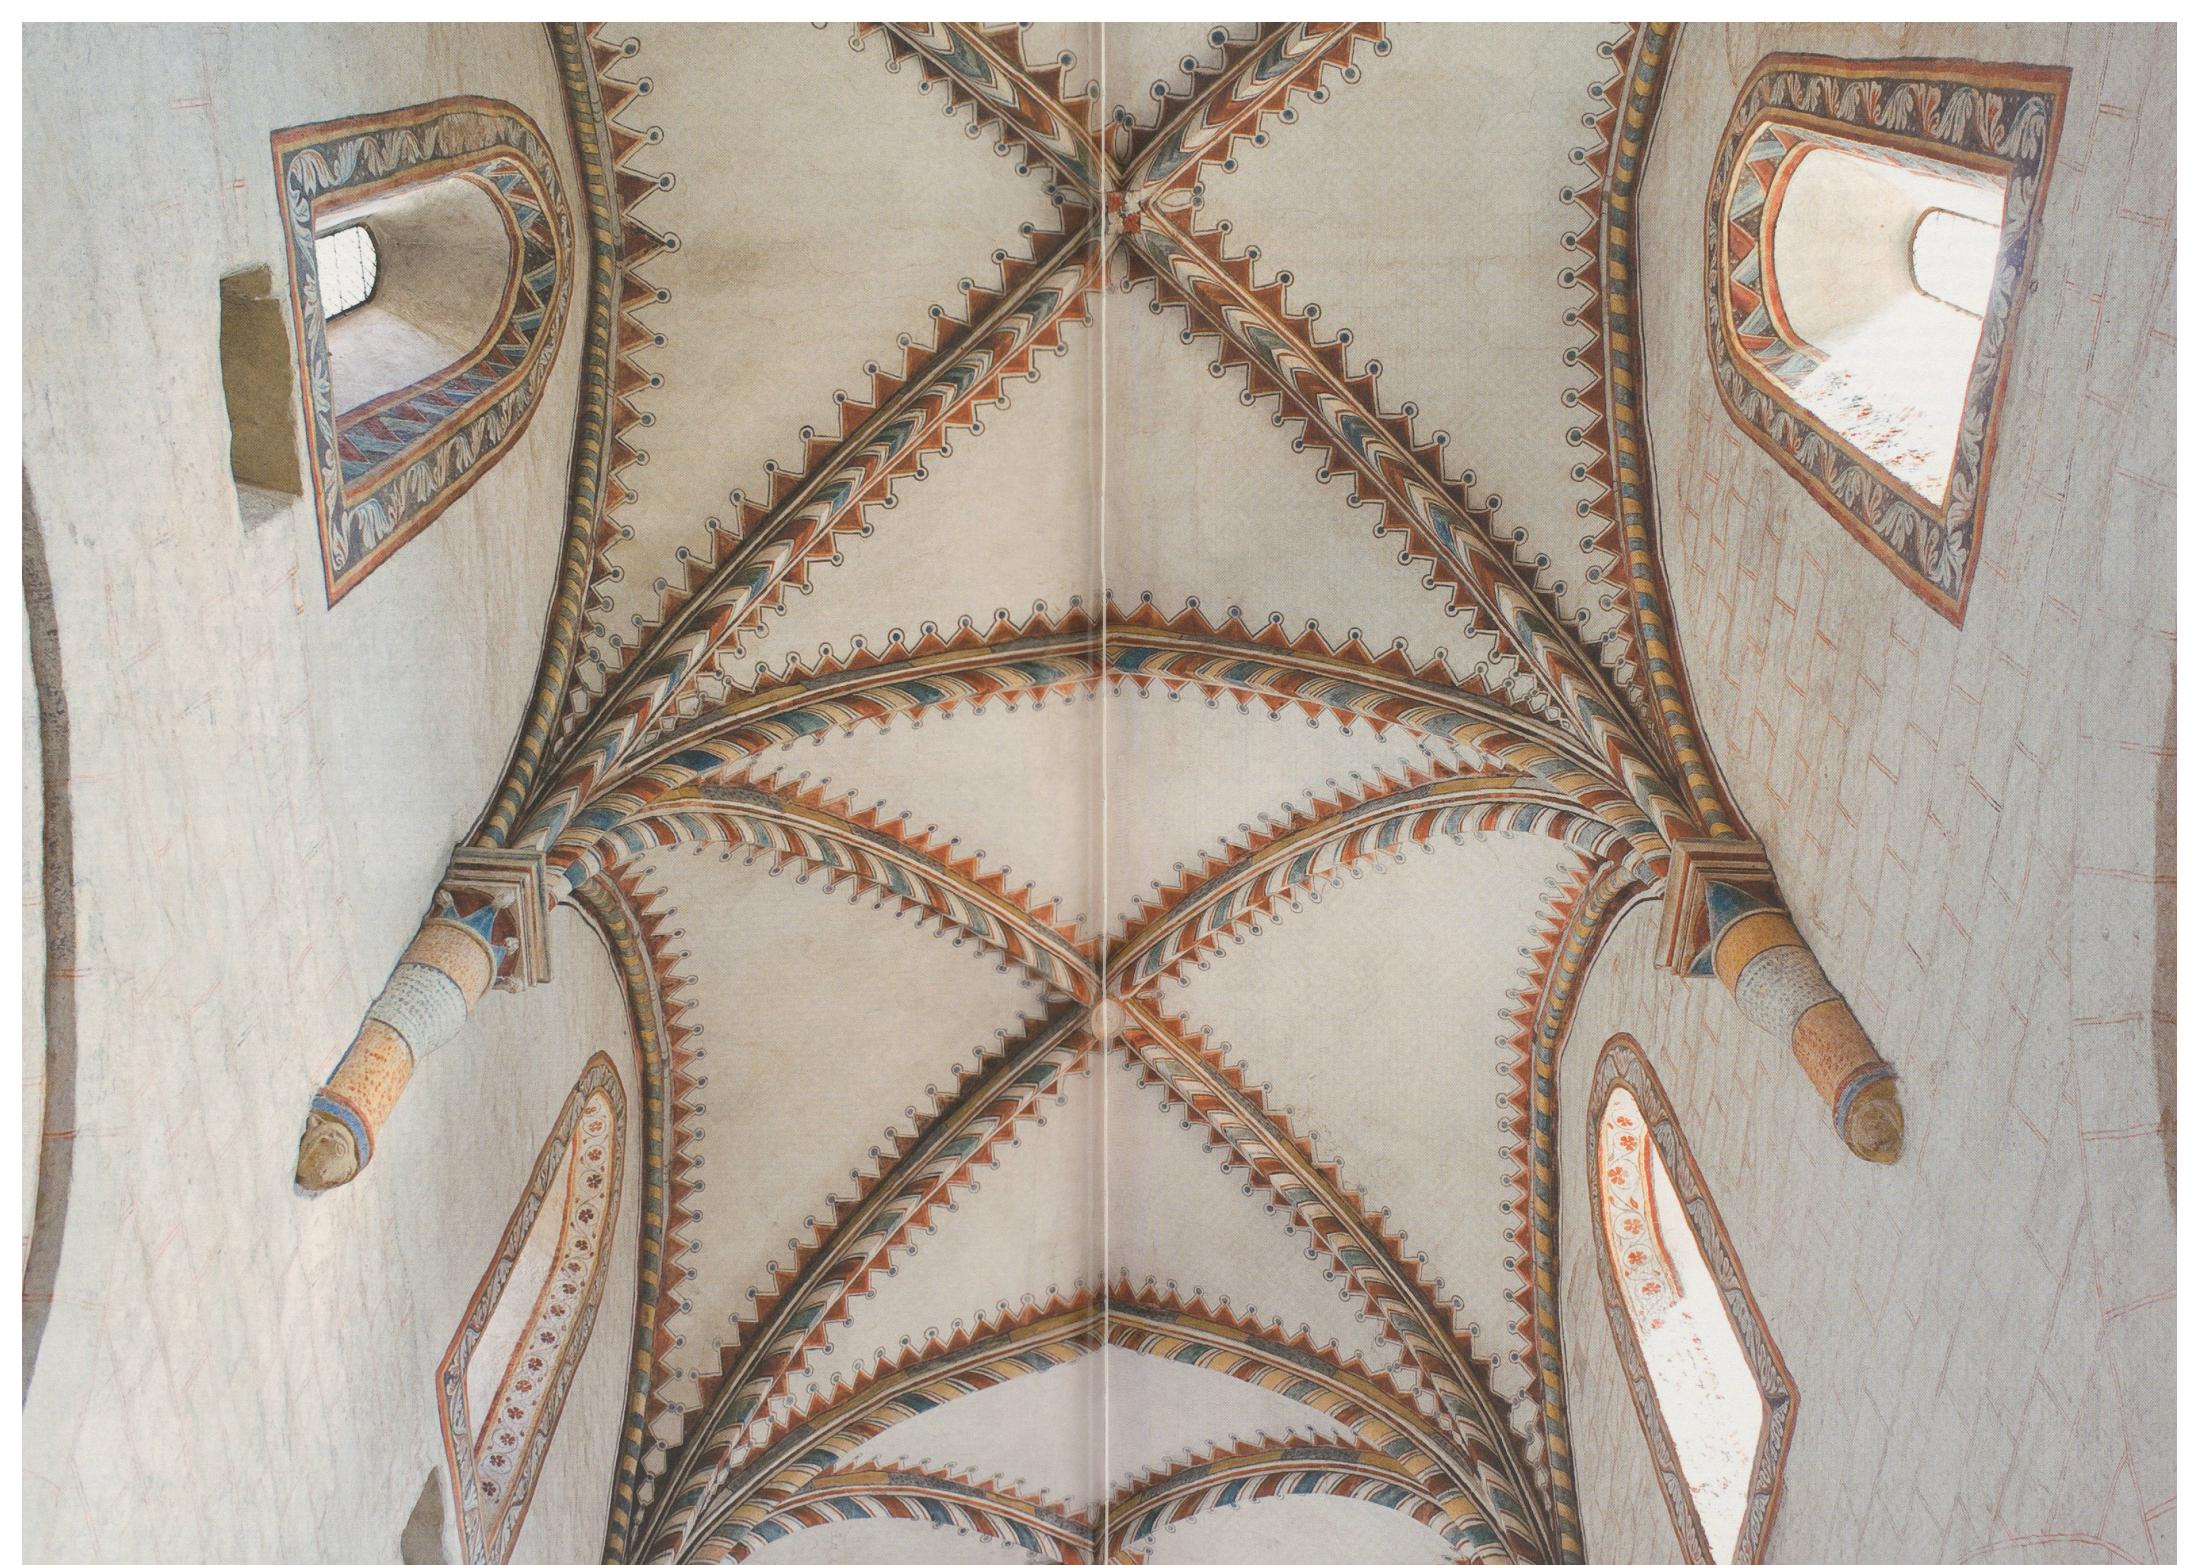
FIG. 68

Vue générale des voûtes de la nef
en direction de l'ouest, après 1294

Le chantier de reconstruction du chevet fut interrompu par un nouvel incendie qui provoqua de grands dommages au clocher et au mur haut du vaisseau central¹⁸⁶. Les constructeurs, chargés peu après 1294 de substituer à l'ancien berceau de la nef fragilisé par le sinistre quatre croisées d'ogives, ont cherché à tirer, par nécessité sans doute, un profit maximal de l'œuvre du XI^e siècle. Six nouveaux chapiteaux à crochets et à feuilles d'eau furent alors taillés puis simplement posés sur des tronçons de colonnettes romanes, surélevées et élargies pour recevoir les arcs doubleaux et les nervures des croisées d'ogives (FIG. 68).
