Artikel: La sculpture monumentale

LA SCULPTURE MONUMENTALE

Brigitte Pradervand et Nicolas Schätti

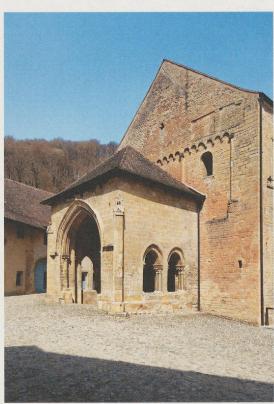
FIG. 56

Vue d'ensemble du porche construit au milieu du XIII^e siècle

Durant la période bernoise, «le grand portail» fut transformé plusieurs fois, entre 1582 et 1632. La principale intervention consista à rénover sa voûte et à le doter d'un second niveau 170. Les restaurateurs du début du XXe siècle cherchèrent à lui redonner son aspect médiéval (FIG. 56) en se basant sur les résultats de l'analyse archéologique et en remettant en valeur les différents éléments retrouvés pendant les travaux (polychromie, fragment de sculptures provenant du linteau du portail...)171. Les analyses archéologiques comme la vue de Romainmôtier publiée par Merian au milieu du XVIIe siècle attestent qu'il était couvert à l'origine par une toiture à deux pans portée par un pignon en façade et non par un couvrement à croupes comme c'est le cas actuellement (FIG. 15). Ses angles sont contrebutés par deux contreforts surmontés de dais à remplages aveugles, dont l'un a été reconstitué sur le modèle de celui subsistant au sud-ouest (FIG. 57)¹⁷². Il s'ouvre par une grande arcade à riche modénature qui repose sur des colonnettes à chapiteaux à crochets. Cette baie est surmontée d'une archivolte composée d'une frise de bandes végétales ornées de rinceaux de feuilles de diverses espèces et coiffée d'une clé d'où émerge un masque. La limite du toit est marquée par une corniche,

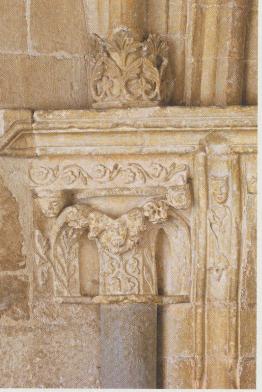
FIG. 59

Voussure du portail

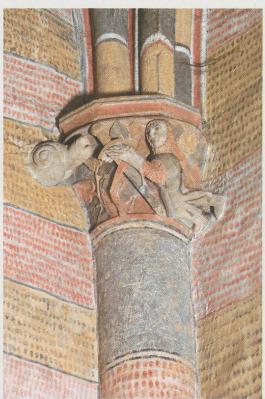
FIG. 66

Chapiteau du chœur représentant la lâcheté (?) dans l'angle sud-est (vers 1282)

Quant au thème du chapiteau placé au sud-est, montrant un chevalier en cotte de mailles, désarmé et implorant un escargot géant dressé devant lui, il s'agit d'une image profane (FIG. 66). Ce type d'affrontement dérisoire, interprété comme une figure de la veulerie avec des connotations sexuelles, est très fréquent, avec différentes variantes, dans les marges des manuscrits à partir des débuts du XIIIe siècle, plus rarement dans le décor monumental 182. Enfin, au nord-ouest, le dragon ailé, poursuivant, la langue pendante, deux personnages se tenant par la main, est repris des bestiaires médiévaux selon lesquels cet animal fantastique empoisonne ses proies en les léchant. L'intégration de thèmes profanes dans une église n'est pas unique à cette époque; dans le contexte régional, on retrouve une iconographie analogue sur les chapiteaux du bas-côté sud de la nef de l'église de Romont (combat de coqs, clerc lisant, végétaux, ...)¹⁸³.

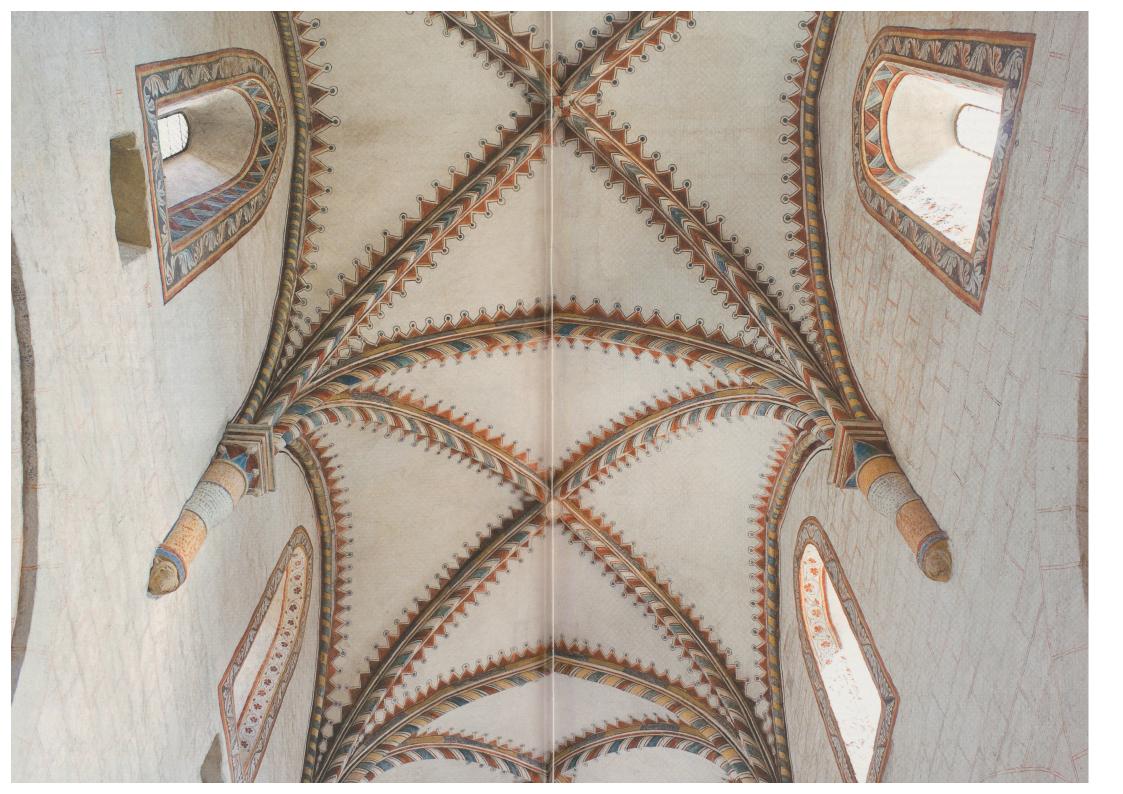
FIG. 68

Vue générale des voûtes de la nef en direction de l'ouest, après 1294

Le chantier de reconstruction du chevet fut interrompu par un nouvel incendie qui provoqua de grands dommages au clocher et au mur haut du vaisseau central 186. Les constructeurs, chargés peu après 1294 de substituer à l'ancien berceau de la nef fragilisé par le sinistre quatre croisées d'ogives, ont cherché à tirer, par nécessité sans doute, un profit maximal de l'œuvre du XIe siècle. Six nouveaux chapiteaux à crochets et à feuilles d'eau furent alors taillés puis simplement posés sur des tronçons de colonnettes romanes, surélevées et élargies pour recevoir les arcs doubleaux et les nervures des croisées d'ogives (FIG. 68).
