**Artikel:** Romainmôtier : un monument historique (XIXe - XXe siècle)  
**Autor:** Huguenin, Claire  
**DOI:** <https://doi.org/10.5169/seals-835840>

# ROMAINMÔTIER : UN MONUMENT HISTORIQUE (XIX<sup>e</sup> - XX<sup>e</sup> SIÈCLE)

Claire Huguenin

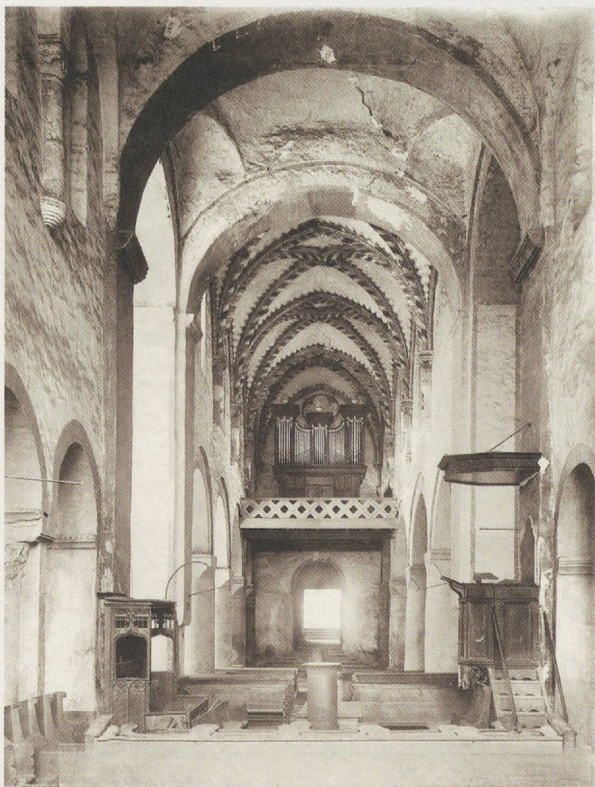
FIG. 133

Max van Berchem, vue de l'intérieur en direction de l'ouest, 1899. À noter l'ancien emplacement de l'orgue sur une galerie adossée à la paroi ouest de la nef

Le gouvernement du jeune canton de Vaud est confronté, en effet, à d'autres tâches prioritaires que celle de l'entretien soutenu de l'important patrimoine immobilier dont il vient d'hériter. Certains édifices sont laissés pour compte. Avant 1899, à Romainmôtier, seuls de modestes travaux sont effectués, affectant en particulier les cloches, les toitures et couvertures, les vitres et châssis de fenêtres, contrevents, ainsi que l'évacuation des déblais. Cette retenue, proche de l'incurie, est inversement proportionnelle à la vivacité des doléances des usagers et à la longueur des échanges entre les diverses instances pour savoir qui, de la paroisse, de la commune ou de l'Etat, devait prendre en charge les frais (FIG. 133).

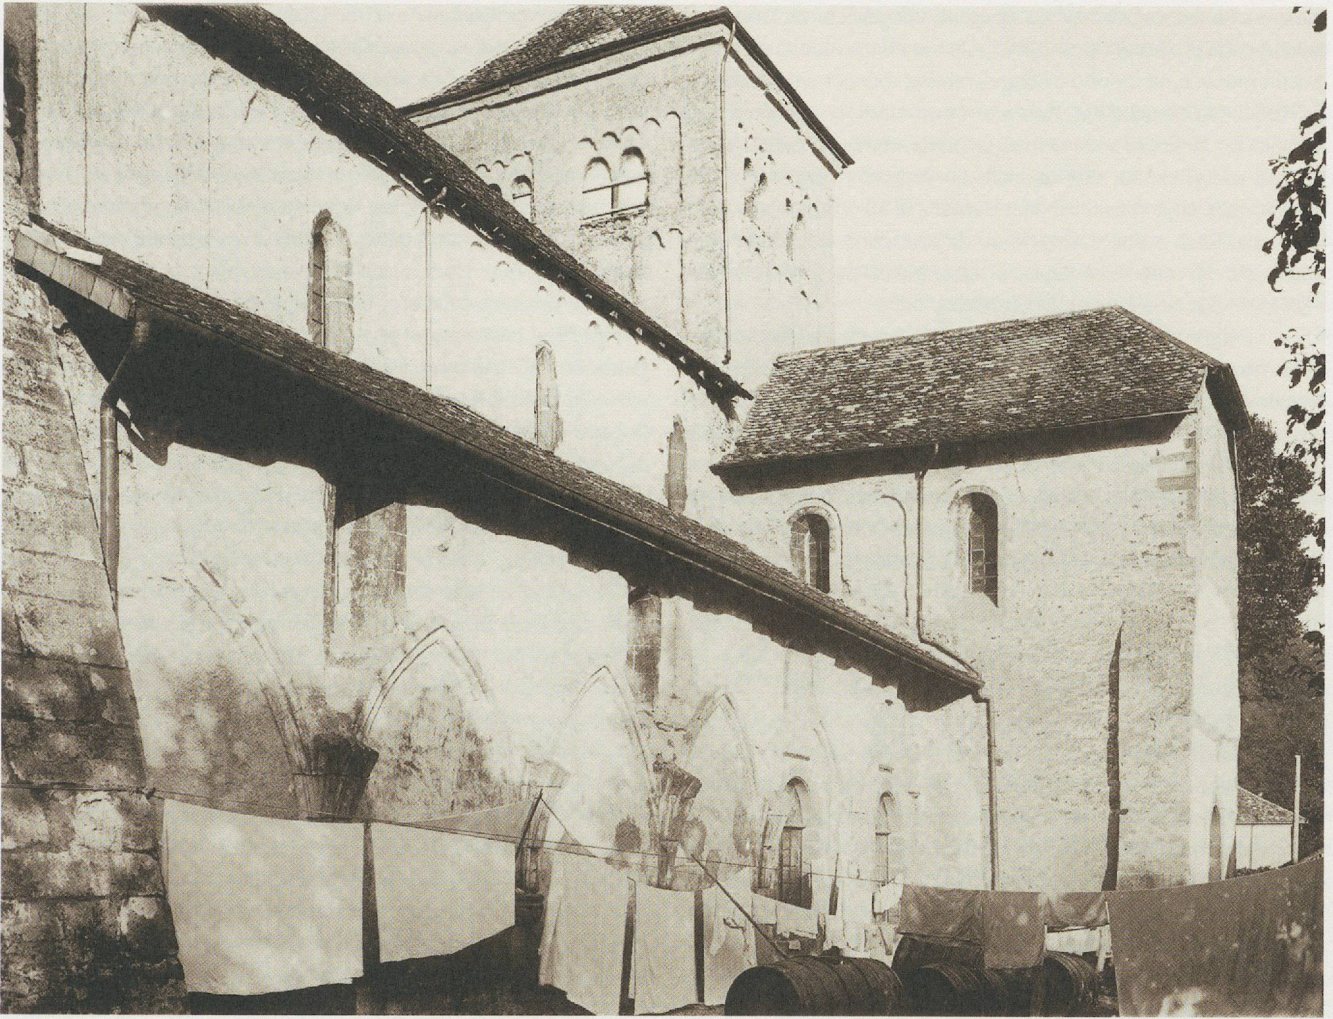
FIG. 135

Max van Berchem, façades sud  
en direction de l'est, 1898

Quelques réalisations tempèrent ce tableau. Les deux fenêtres des travées orientales du bas-côté sud sont agrandies en 1826, afin d'assainir l'intérieur (FIG. 135). Pour contrer la menace d'un déversement de la nef du côté nord, deux contreforts sont édifiés le long du bas-côté septentrional en 1828. Cette consolidation a été effectuée sur la base du rapport de l'architecte Henri Perregaux (1785-1850), préféré au projet nettement plus onéreux de l'inspecteur des bâtiments, l'ingénieur Adrien Pichard (1790-1841); celui-ci préconisait la démolition des voûtes dégradées de la nef et des bas-côtés et leur remplacement par une charpente à la Philibert Delorme, une ancienne solution remise à l'honneur dans la région au cours du second quart du XIX<sup>e</sup> siècle<sup>435</sup>. En 1863, des orgues, confiées au facteur, d'origine alsacienne mais établi à Genève, Antoine Herbuté (1797-1880), sont installées sur une tribune élevée à l'ouest<sup>436</sup>.

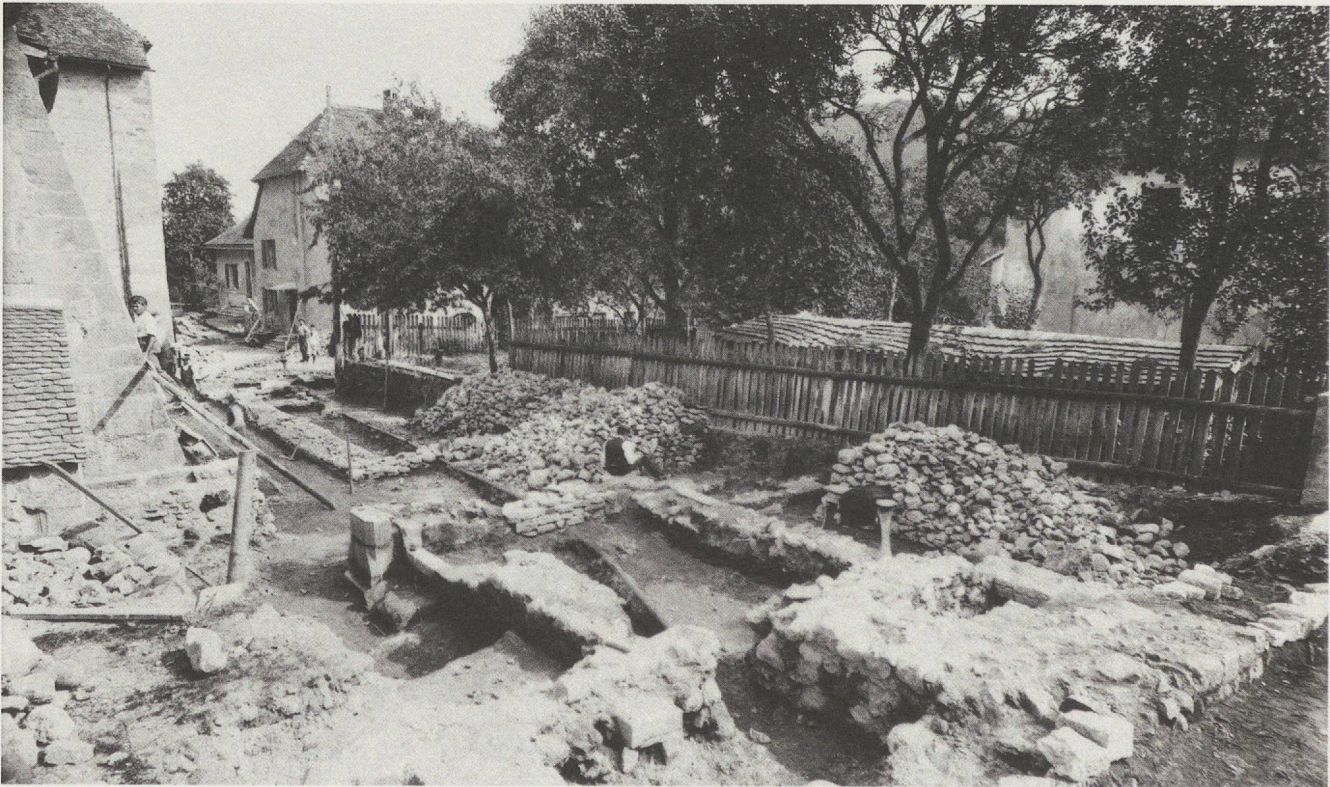
FIG. 141  
 —  
 Vue des fouilles au sud du temple,  
 en direction de la maison des moines, 1913-1914

au temple, de l'avant-nef au chœur, puis le périmètre du cloître, occupé par un verger, sont explorés dès l'été 1913 (FIG. 141). Malgré l'intérêt des découvertes, la zone est remblayée et rendue à ses anciens usages. Le climat politique à l'approche de la Première guerre mondiale n'est guère favorable et le chantier doit être fermé en août 1914 suite à la mobilisation. Une équipe réduite met un point final à l'affaire; une modeste cérémonie d'inauguration, prévue initialement en septembre 1914, salue l'achèvement de cette longue aventure le 1<sup>er</sup> août 1915.

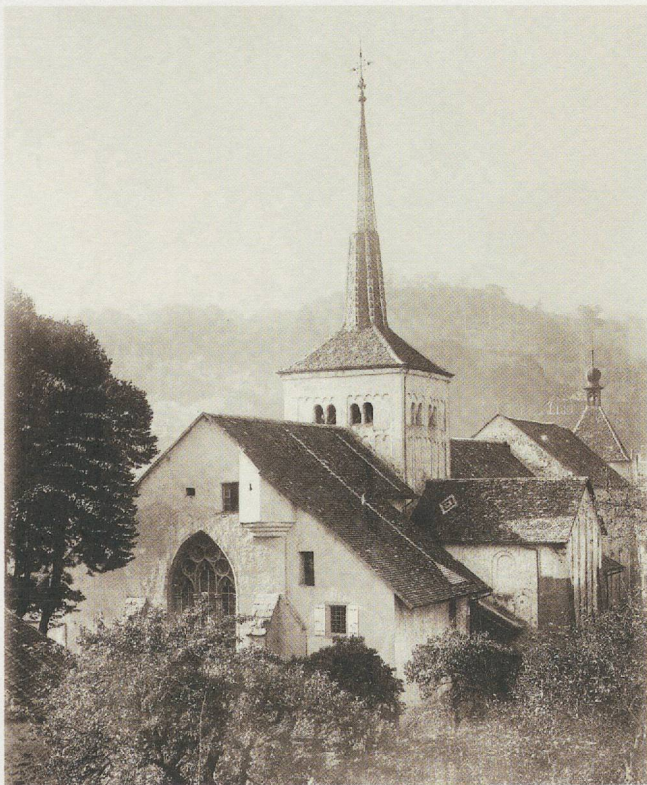
FIG. 142

Max van Berchem, chevet en direction de l'ouest, 1898

Les travaux s'inscrivent dans ce cadre archéologique. Les vestiges, parfois assez minces, livrés par l'exploration, autorisent des opérations de reconstitution, les parties conservées tenant lieu, le cas échéant, de modèle. Ainsi des zones, dégradées ou remaniées, sont largement refaites, tels que le bas-côté nord de la nef, la façade sud et le portail occidental de l'avant-nef, l'échauguette à l'angle nord-est du chœur, enfin la plupart des baies au glacis rétabli dans leur pente jugée d'origine. Par contre, le traitement des toitures ne repose sur aucun indice solide. Leur position, inadéquate, justifie leur abaissement, hormis celles de la nef et de l'avant-nef, et leur modification dans le chevet. Les restaurateurs se sont contentés de l'observation qu'elles avaient perdu leur pente d'origine puisqu'elles masquaient la base de certaines fenêtres (FIG. 142 ET FIG. 143).

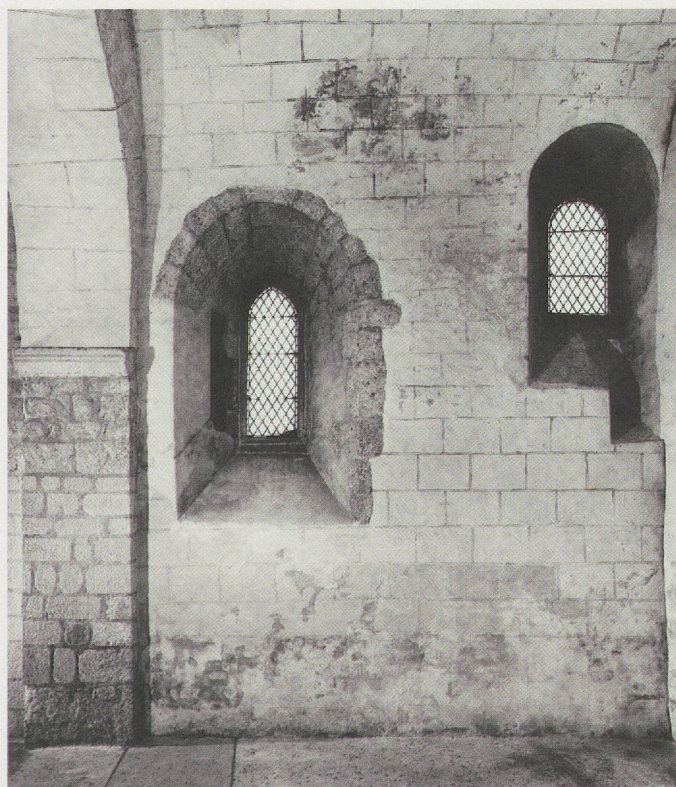
FIG. 145

Collatéral nord de l'avant-chœur. Présentation simultanée de percements de l'époque romane puis gothique. Partant d'une conception rigoureuse de conservation maximale en 1908,

la Commission technique s'est progressivement acheminée vers une solution jugée moins choquante, en murant davantage les baies romanes

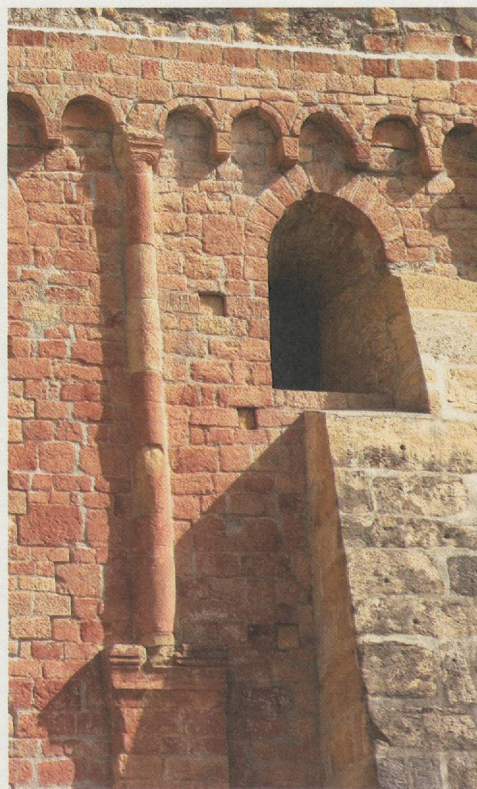
FIG. 147

Façade sud du narthex, 1994.  
Zone refaite signalée par le sigle F.S. et la date, circonscrite par une ligne de démarcation.  
Les nouveaux moellons ont été rougis au feu pour les intégrer à leur environnement

Enfin, les interventions modernes sont signées et datées par des sigles conventionnels, posés en principe partout où il y a fac-similé (F. S.) et restauration libre (R. L.) (FIG. 147). En 1891, Geymuller appelait de ses vœux l'adoption de ce système novateur dans le cas du château de Chillon. Dès lors l'idée a fait son chemin, sans être partout appliquée avec rigueur. À Romainmôtier, la leçon est entendue, trop bien même, ou mal, puisque certains sigles ont été inscrits sur des zones de peinture originale. D'autres moyens sont mis en œuvre pour lever toute confusion, comme le tracé de lignes de démarcation dans le mortier frais, séparant les zones simplement rejointoyées de celles entièrement remontées ou reconstruites en matériaux neufs.

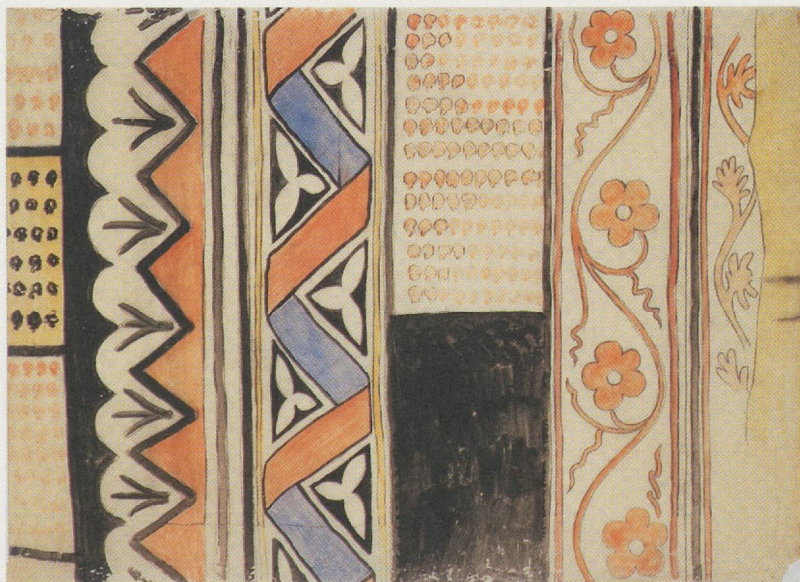
FIG. 148

Relevé des peintures murales de l'ébrasement de la baie axiale du chœur de Romainmôtier par Ernest Correvon

Entre 1906 et 1914, les décors peints sont mis au jour puis conservés et restaurés par le peintre Ernest Correvon<sup>463</sup>. Pour mener à bien ses travaux de restauration, parallèlement à son activité créatrice, il s'est entouré de collaborateurs et d'employés, dont ses frères Marcel, Emile et Gustave. Cette équipe lui permet de mener de front plusieurs chantiers, vraisemblablement onze – dont ceux de la cathédrale, de l'église Saint-François, du château Saint-Maire à Lausanne et du château de Chillon – pendant la période consacrée à celui de Romainmôtier. Ici, s'il semble travailler seul en 1906, à partir de 1907 déjà, il place plusieurs ouvriers, tout en intervenant personnellement à chaque nouvelle étape pour conduire une équipe forte de huit personnes en 1908. Il se réserve toujours les tâches les plus délicates, notamment l'établissement des relevés et la restauration des peintures figuratives (FIG. 148).
