Artikel: Romainmôtier : un monument historique (XIXe - XXe siècle)

ROMAINMÔTIER: UN MONUMENT HISTORIQUE (XIX°-XX° SIÈCLE)

Claire Huguenin

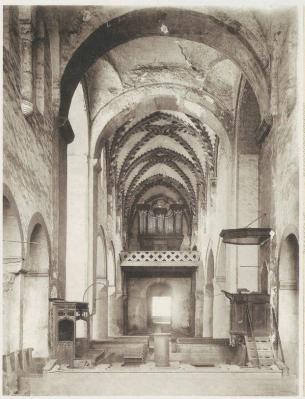
FIG. 133

Max van Berchem, vue de l'intérieur en direction de l'ouest, 1899. À noter l'ancien emplacement de l'orgue sur une galerie adossée à la paroi ouest de la nef

Le gouvernement du jeune canton de Vaud est confronté, en effet, à d'autres tâches prioritaires que celle de l'entretien soutenu de l'important patrimoine immobilier dont il vient d'hériter. Certains édifices sont laissés pour compte. Avant 1899, à Romainmôtier, seuls de modestes travaux sont effectués, affectant en particulier les cloches, les toitures et couvertures, les vitres et châssis de fenêtres, contrevents, ainsi que l'évacuation des déblais. Cette retenue, proche de l'incurie, est inversement proportionnelle à la vivacité des doléances des usagers et à la longueur des échanges entre les diverses instances pour savoir qui, de la paroisse, de la commune ou de l'État, devait prendre en charge les frais (FIG. 133).

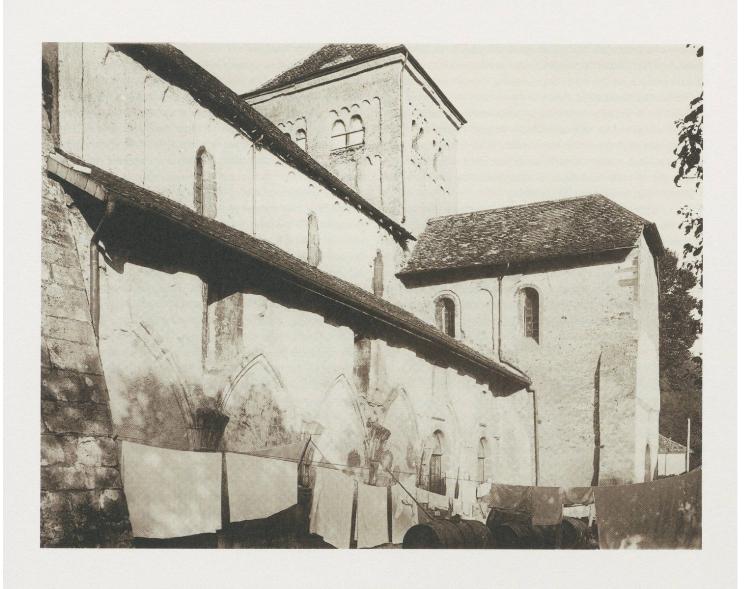
FIG. 134

Léo et Louys Châtelain, élévation face nord – 1901. À noter à droite, la surélévation du porche, qui sera démolie en 1910, abritant un grenier construit à l'époque bernoise

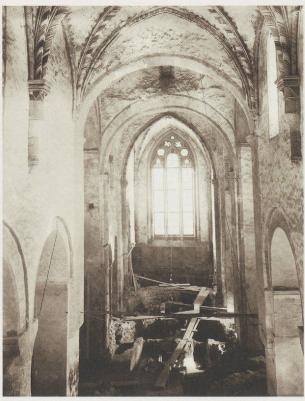
FIG. 136

Vue générale des fouilles dans le transept et le chœur, 1905

pour préserver l'édifice de «l'humidité qui envahit les murs»440, soit la construction d'un canal d'assainissement et la réouverture de plusieurs baies murées, assurant une meilleure ventilation. Sans plan d'ensemble, apparemment au gré des urgences et des découvertes, quelques fouilles et piquages partiels à hauteur d'homme, des reprises en sous-œuvre et la réparation du beffroi sont entrepris. Van Berchem continue la campagne photographique engagée en 1898 (FIG. 133 ET 135), Châtelain commence ses premiers relevés (FIG. 134), Naef ausculte, en particulier le massif occidental. Puis, pendant deux ans, l'élan est brisé pour des raisons financières: l'État hésite à s'engager dans une opération longue et coûteuse. En 1903, le peintre zurichois Auguste Schmid (1877-1955) relève les peintures de l'avant-nef, mises au jour incidemment, et le cycle profane très dégradé du local nord-est (étage de la chapelle Saint-Grégoire) qui, à l'instar des motifs décoratifs ornant les encadrements de baies et les voûtes, n'avait jamais été badigeonné (FIG. 151). Enfin, en 1904, la campagne de restauration, ordonnée et systématique, peut prendre son envol (FIG. 136).

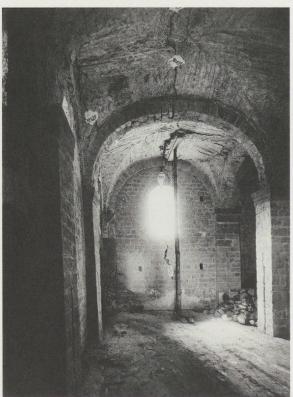
FIG. 137

La chapelle Saint-Michel pendant les travaux, 1904

affectation (FIG. 137). Pour y accéder plus commodément que par l'escalier médiéval, enserré dans l'épaisseur du mur et redécouvert en 1900, une structure en bois est érigée contre la façade nord du porche. Jugée imparfaite mais provisoire, cette solution est pourtant promise à un long avenir; modifié une première fois en 1912, ce «meuble disgracieux»⁴⁴¹ fait l'objet de plusieurs études pour sa transformation en 1914, puis dans les années soixante. Amputé de sa partie inférieure en 1982, il n'est définitivement supprimé qu'en 1994.

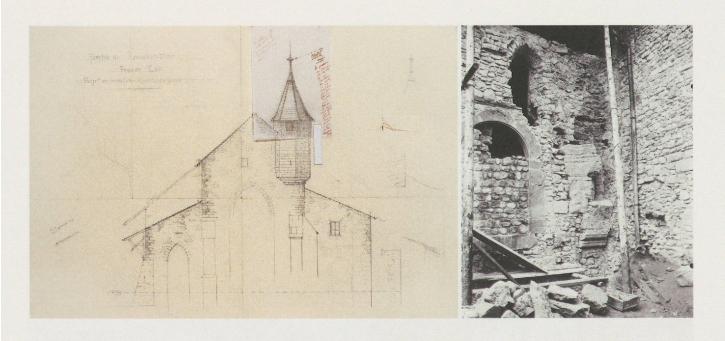
FIG. 143

Fernand Blanc, Façade est. Projet de transformation des toitures, 1908. Avec deux variantes pour le toit de l'échauguette (variante A et variante B) et des commentaires de Naef et de Zemp

Les travaux s'inscrivent dans ce cadre archéologique. Les vestiges, parfois assez minces, livrés par l'exploration, autorisent des opérations de reconstitution, les parties conservées tenant lieu, le cas échéant, de modèle. Ainsi des zones, dégradées ou remaniées, sont largement refaites, tels que le bas-côté nord de la nef, la façade sud et le portail occidental de l'avant-nef, l'échauguette à l'angle nord-est du chœur, enfin la plupart des baies au glacis rétabli dans leur pente jugée d'origine. Par contre, le traitement des toitures ne repose sur aucun indice solide. Leur position, inadéquate, justifie leur abaissement, hormis celles de la nef et de l'avant-nef, et leur modification dans le chevet. Les restaurateurs se sont contentés de l'observation qu'elles avaient perdu leur pente d'origine puisqu'elles masquaient la base de certaines fenêtres (FIG. 142 ET FIG. 143).

(FIG. 143) Quelques éléments sont toutefois épargnés, pour diverses raisons. Des encadrements de portes et de baies, postérieures à la fin du Moyen Âge, sont conservés, moins pour préserver le souvenir d'un ancien usage que pour des considérations esthétiques: les parties en pierre de taille sont converties en enjolivures de façade (FIG. 144). La fenêtre sud du transept est sauvegardée car «aucun motif sérieux n'en dicte la suppression» et qu'elle sera, de toute façon, masquée par le nouvel orgue.

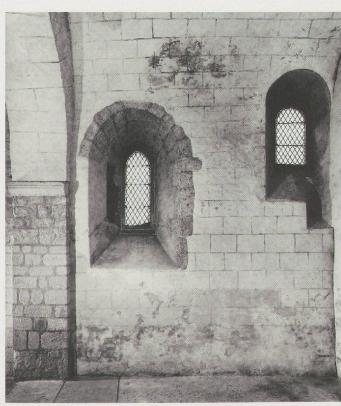
FIG. 145

Collatéral nord de l'avant-choeur. Présentation simultanée de percements de l'époque romane puis gothique. Partant d'une conception rigoureuse de conservation maximale en 1908,
