Zeitschrift: Cahiers d'archéologie romande
Herausgeber: Bibliothèque Historique Vaudoise
Band: 145 (2014)

ROMAINMÔTIER : UN MONUMENT HISTORIQUE

(XIX^e - XX^e SIÈCLE)

Claire Huguenin

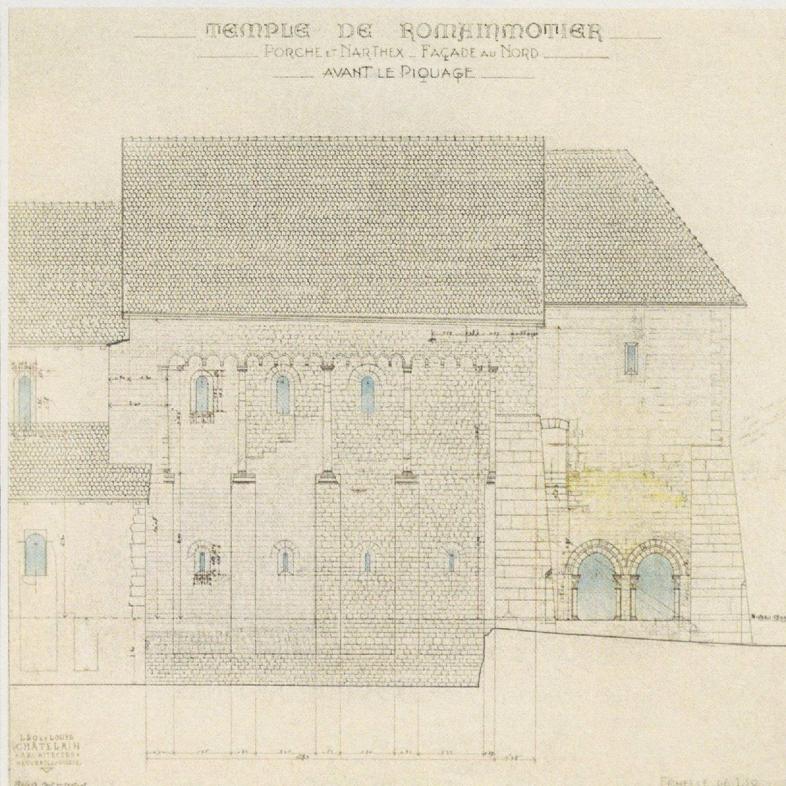
FIG. 134

Léo et Louis Châtelain, élévation face nord - 1901.
À noter à droite, la surélévation du porche, qui sera démolie en 1910, abritant un grenier construit à l'époque bernoise

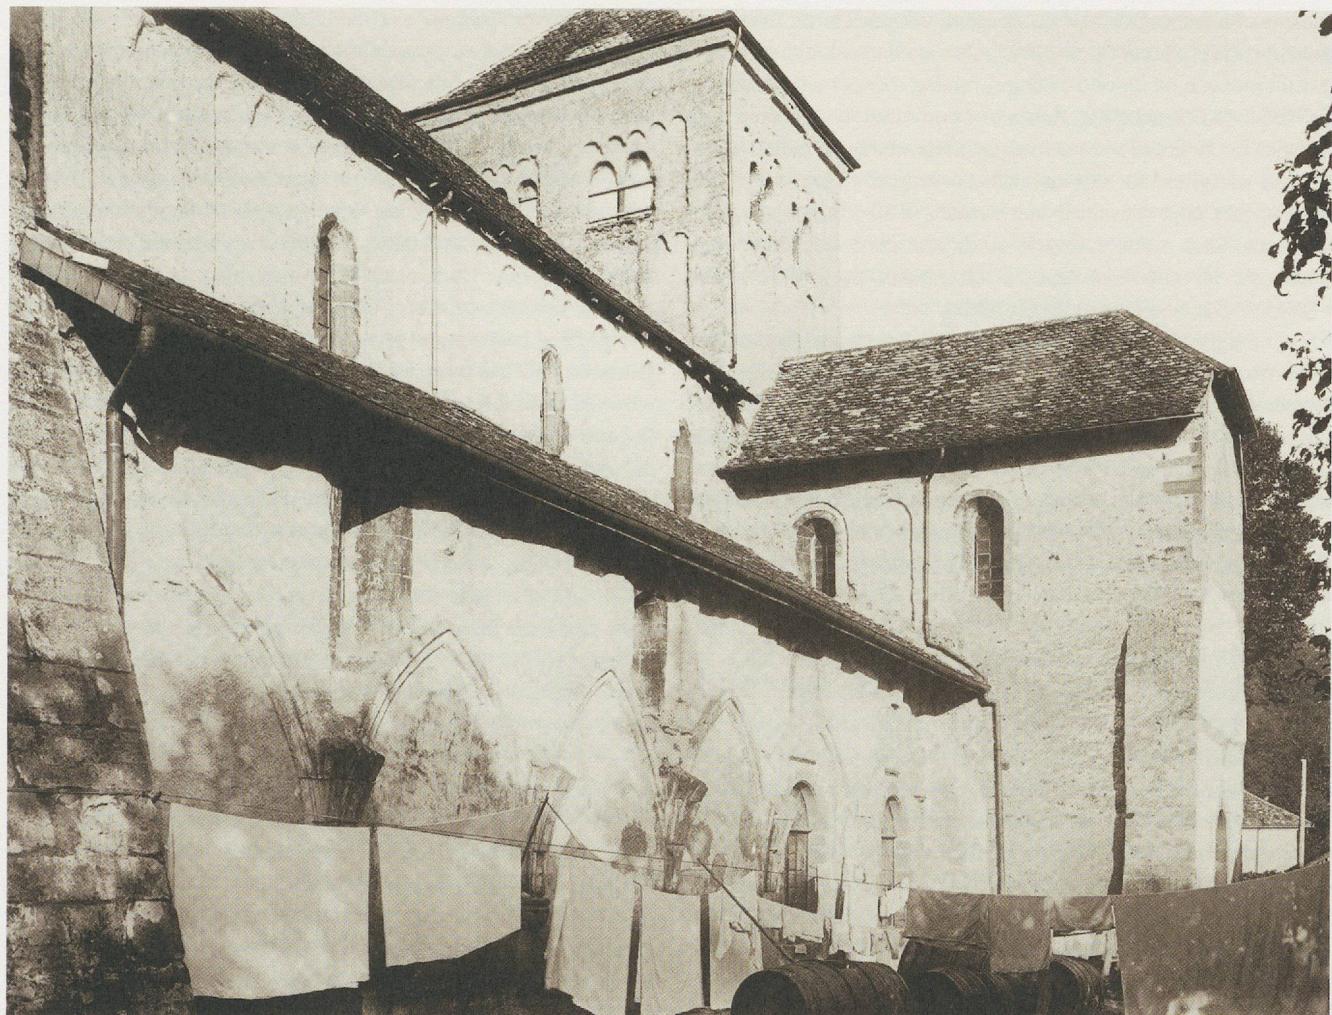
FIG. 135

—
Max van Berchem, façades sud
en direction de l'est, 1898

Quelques réalisations tempèrent ce tableau. Les deux fenêtres des travées orientales du bas-côté sud sont agrandies en 1826, afin d'assainir l'intérieur (FIG. 135). Pour contrer la menace d'un déversement de la nef du côté nord, deux contreforts sont édifiés le long du bas-côté septentrional en 1828. Cette consolidation a été effectuée sur la base du rapport de l'architecte Henri Perregaux (1785-1850), préféré au projet nettement plus onéreux de l'inspecteur des bâtiments, l'ingénieur Adrien Pichard (1790-1841); celui-ci préconisait la démolition des voûtes dégradées de la nef et des bas-côtés et leur remplacement par une charpente à la Philibert Delorme, une ancienne solution remise à l'honneur dans la région au cours du second quart du XIX^e siècle⁴³⁵. En 1863, des orgues, confiées au facteur, d'origine alsacienne mais établi à Genève, Antoine Herbuté (1797-1880), sont installées sur une tribune élevée à l'ouest⁴³⁶.

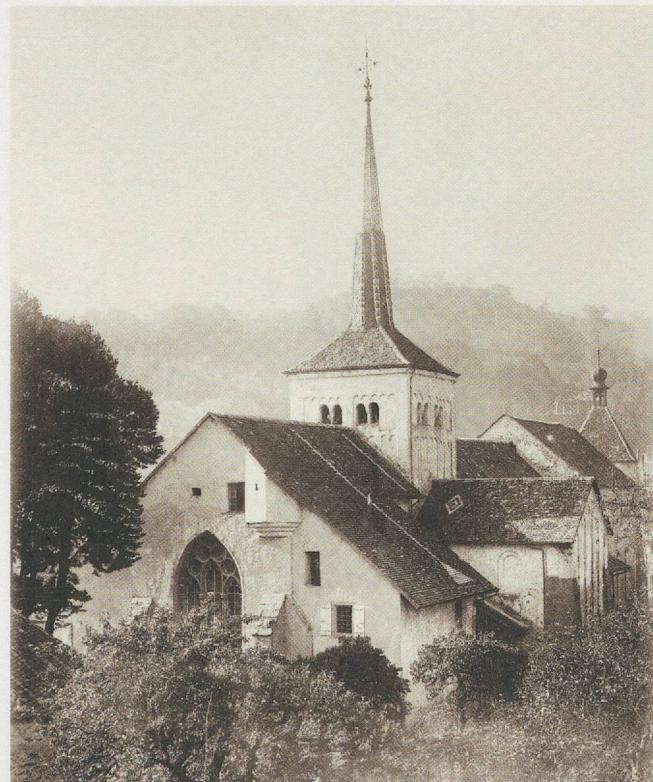
FIG. 142

Max van Berchem, chevet en direction de l'ouest.
1898

Les travaux s'inscrivent dans ce cadre archéologique. Les vestiges, parfois assez minces, livrés par l'exploration, autorisent des opérations de reconstitution, les parties conservées tenant lieu, le cas échéant, de modèle. Ainsi des zones, dégradées ou remaniées, sont largement refaites, tels que le bas-côté nord de la nef, la façade sud et le portail occidental de l'avant-nef, l'échauguette à l'angle nord-est du chœur, enfin la plupart des baies au glacis rétabli dans leur pente jugée d'origine. Par contre, le traitement des toitures ne repose sur aucun indice solide. Leur position, inadéquate, justifie leur abaissement, hormis celles de la nef et de l'avant-nef, et leur modification dans le chevet. Les restaurateurs se sont contentés de l'observation qu'elles avaient perdu leur pente d'origine puisqu'elles masquaient la base de certaines fenêtres (FIG. 142 ET FIG. 143).

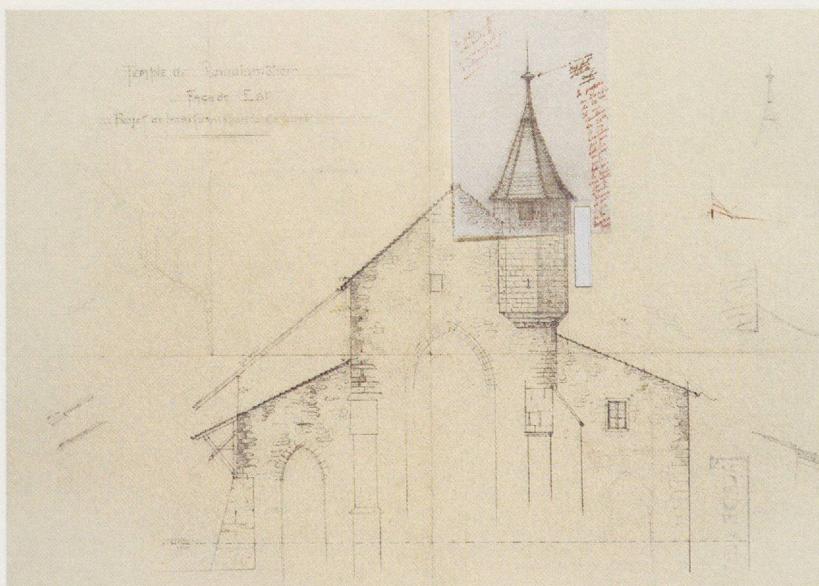
FIG. 143

Fernand Blanc, Façade est. Projet de transformation des toitures. 1908. Avec deux variantes pour le toit de l'échauguette (variante A et variante B) et des commentaires de Naef et de Zemp

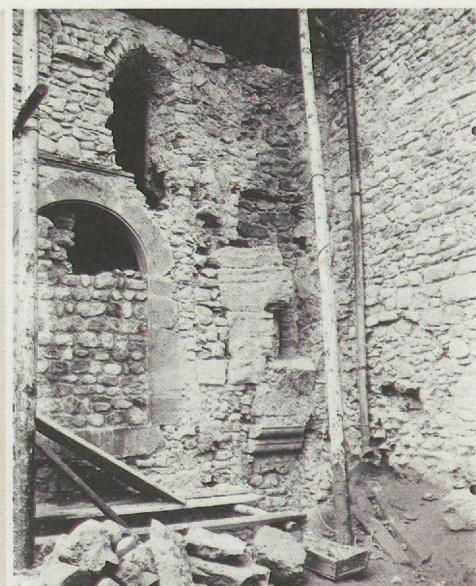
FIG. 144

Bas-côté sud de la nef, 1907.
Encadrement d'une fenêtre de 1826 murée,
baie romane mise au jour et vestiges
du cloître

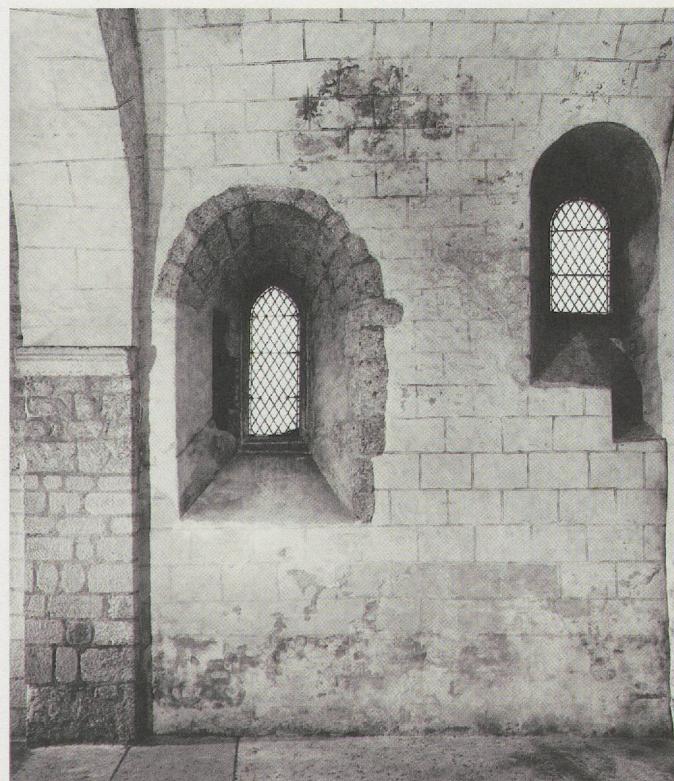
FIG. 145

Collatéral nord de l'avant-chœur.
Présentation simultanée de percements de l'époque romane puis gothique.
Partant d'une conception rigoureuse de conservation maximale en 1908,

la Commission technique s'est progressivement acheminée vers une solution jugée moins choquante, en murant davantage les baies romanes

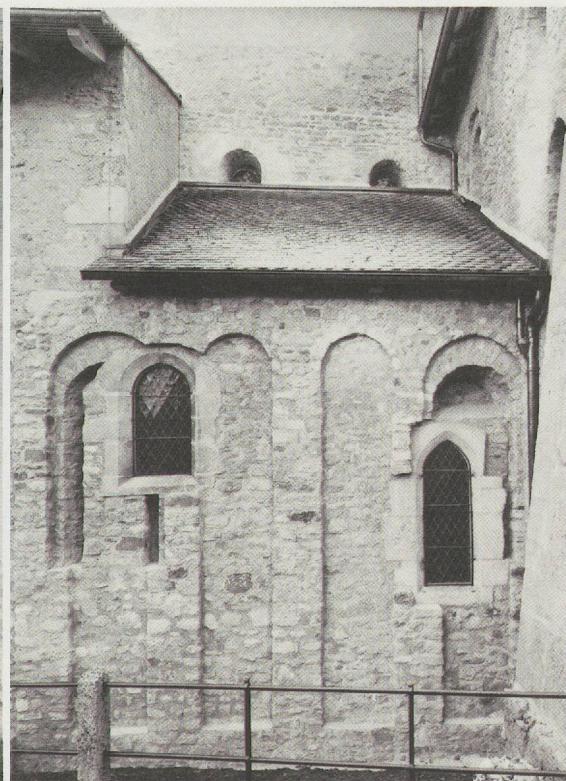
FIG. 146

Façade nord de l'avant-chœur
Différenciation du traitement de la façade selon l'époque

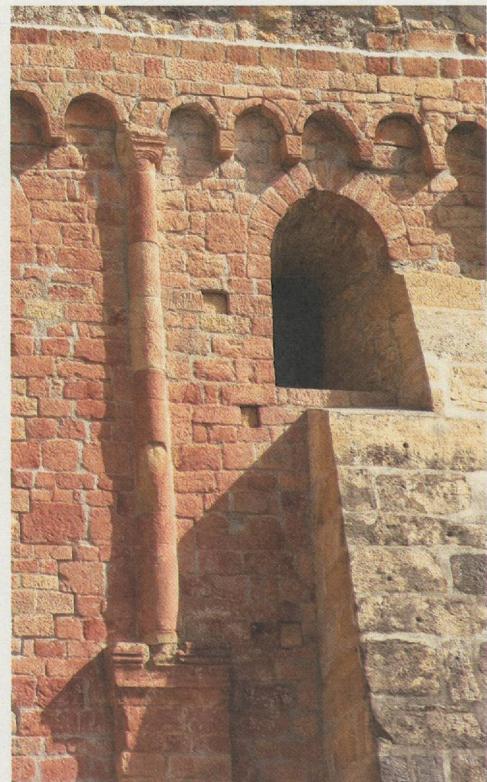
FIG. 147

—
Façade sud du narthex, 1994.
Zone refaite signalée par le sigle F.S. et la date,
circonscrite par une ligne de démarcation.
Les nouveaux moellons ont été rougis au feu
pour les intégrer à leur environnement

Enfin, les interventions modernes sont signées et datées par des sigles conventionnels, posés en principe partout où il y a fac-similé (F. S.) et restauration libre (R. L.) (FIG. 147). En 1891, Geymuller appelait de ses vœux l'adoption de ce système novateur dans le cas du château de Chillon. Dès lors l'idée a fait son chemin, sans être partout appliquée avec rigueur. À Romainmôtier, la leçon est entendue, trop bien même, ou mal, puisque certains sigles ont été inscrits sur des zones de peinture originale. D'autres moyens sont mis en œuvre pour lever toute confusion, comme le tracé de lignes de démarcation dans le mortier frais, séparant les zones simplement rejoignoyées de celles entièrement remontées ou reconstruites en matériaux neufs.

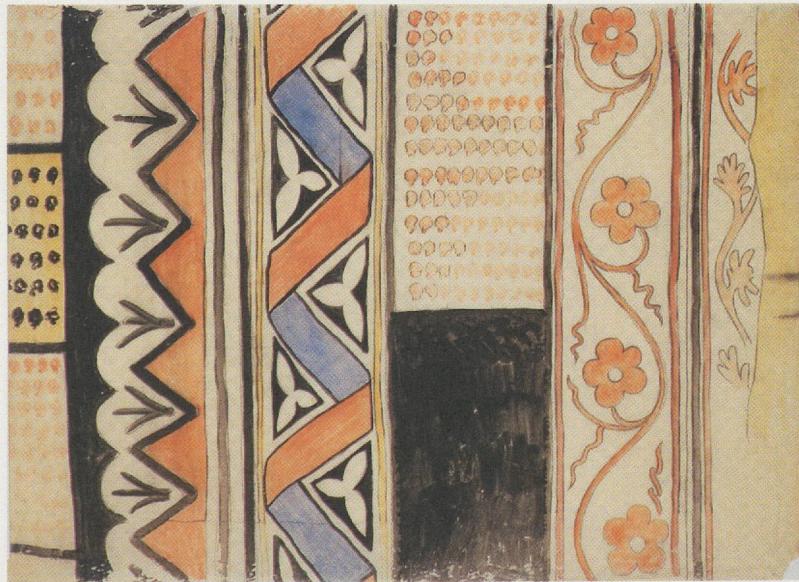
FIG. 148

Relevé des peintures murales de l'ébrasement de la baie axiale du chœur de Romainmôtier par Ernest Correvon

Entre 1906 et 1914, les décors peints sont mis au jour puis conservés et restaurés par le peintre Ernest Correvon⁴⁶³. Pour mener à bien ses travaux de restauration, parallèlement à son activité créatrice, il s'est entouré de collaborateurs et d'employés, dont ses frères Marcel, Emile et Gustave. Cette équipe lui permet de mener de front plusieurs chantiers, vraisemblablement onze – dont ceux de la cathédrale, de l'église Saint-François, du château Saint-Maire à Lausanne et du château de Chillon – pendant la période consacrée à celui de Romainmôtier. Ici, s'il semble travailler seul en 1906, à partir de 1907 déjà, il place plusieurs ouvriers, tout en intervenant personnellement à chaque nouvelle étape pour conduire une équipe forte de huit personnes en 1908. Il se réserve toujours les tâches les plus délicates, notamment l'établissement des relevés et la restauration des peintures figuratives (FIG. 148).

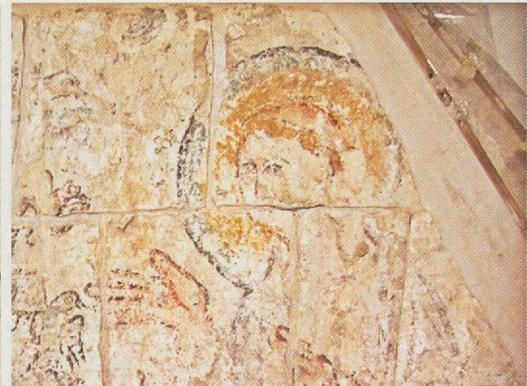
FIG. 149

Le «strappo» de la voûte de la 2^e travée de l'avant-nef. Le procédé a inversé l'image dans le sens vertical
