# Romainmôtier : un monument historique (XIXe - XXe siècle)

Autor(en): **Huguenin, Claire**

Zeitschrift: **Cahiers d'archéologie romande**

# ROMAINMÔTIER : UN MONUMENT HISTORIQUE (XIX<sup>e</sup> - XX<sup>e</sup> SIÈCLE)

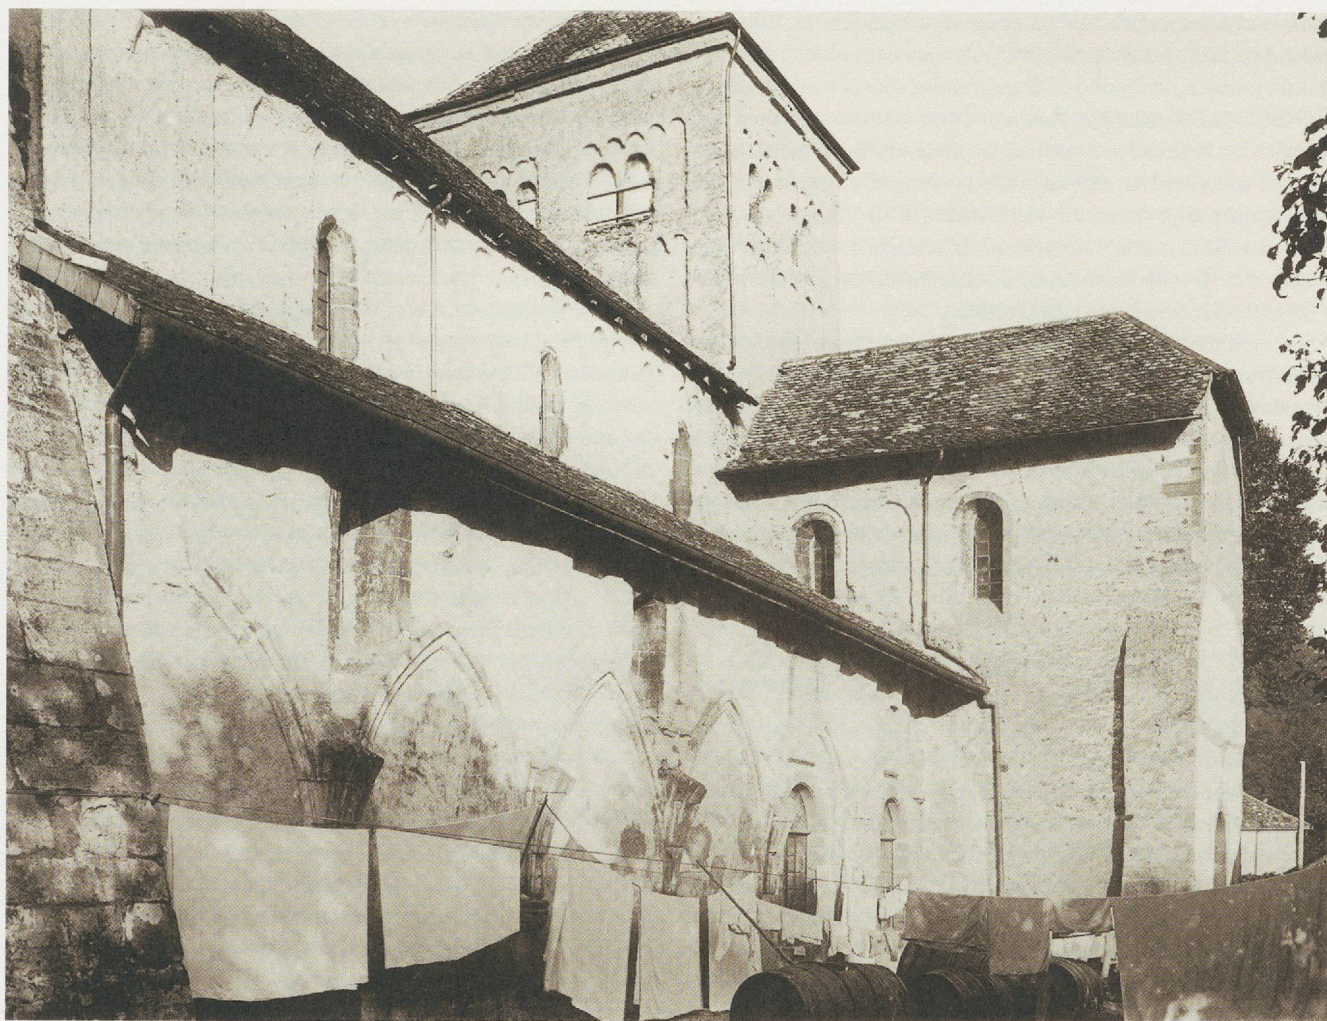
FIG. 135

Max van Berchem, façades sud  
en direction de l'est, 1898

Quelques réalisations tempèrent ce tableau. Les deux fenêtres des travées orientales du bas-côté sud sont agrandies en 1826, afin d'assainir l'intérieur (FIG. 135). Pour contrer la menace d'un déversement de la nef du côté nord, deux contreforts sont édifiés le long du bas-côté septentrional en 1828. Cette consolidation a été effectuée sur la base du rapport de l'architecte Henri Perregaux (1785-1850), préféré au projet nettement plus onéreux de l'inspecteur des bâtiments, l'ingénieur Adrien Pichard (1790-1841); celui-ci préconisait la démolition des voûtes dégradées de la nef et des bas-côtés et leur remplacement par une charpente à la Philibert Delorme, une ancienne solution remise à l'honneur dans la région au cours du second quart du XIX<sup>e</sup> siècle<sup>435</sup>. En 1863, des orgues, confiées au facteur, d'origine alsacienne mais établi à Genève, Antoine Herbuté (1797-1880), sont installées sur une tribune élevée à l'ouest<sup>436</sup>.

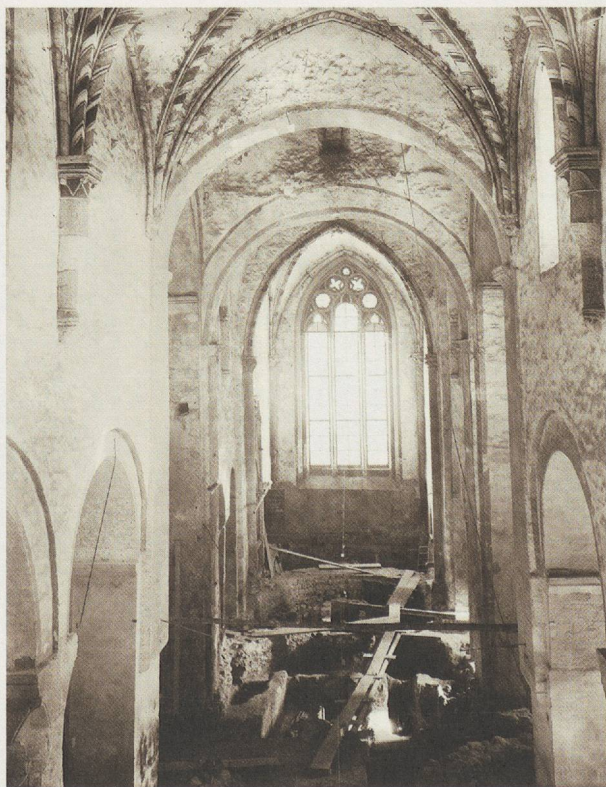
FIG. 136  
—  
Vue générale des fouilles  
dans le transept et le chœur, 1905

pour préserver l'édifice de «l'humidité qui envahit les murs»<sup>440</sup>, soit la construction d'un canal d'assainissement et la réouverture de plusieurs baies murées, assurant une meilleure ventilation. Sans plan d'ensemble, apparemment au gré des urgences et des découvertes, quelques fouilles et piquages partiels à hauteur d'homme, des reprises en sous-œuvre et la réparation du beffroi sont entreprises. Van Berchem continue la campagne photographique engagée en 1898 (FIG. 133 ET 135), Châtelain commence ses premiers relevés (FIG. 134), Naef ausculte, en particulier le massif occidental. Puis, pendant deux ans, l'élan est brisé pour des raisons financières: l'État hésite à s'engager dans une opération longue et coûteuse. En 1903, le peintre zurichois Auguste Schmid (1877-1955) relève les peintures de l'avant-nef, mises au jour incidemment, et le cycle profane très dégradé du local nord-est (étage de la chapelle Saint-Grégoire) qui, à l'instar des motifs décoratifs ornant les encadrements de baies et les voûtes, n'avait jamais été badigeonné (FIG. 151). Enfin, en 1904, la campagne de restauration, ordonnée et systématique, peut prendre son envol (FIG. 136).

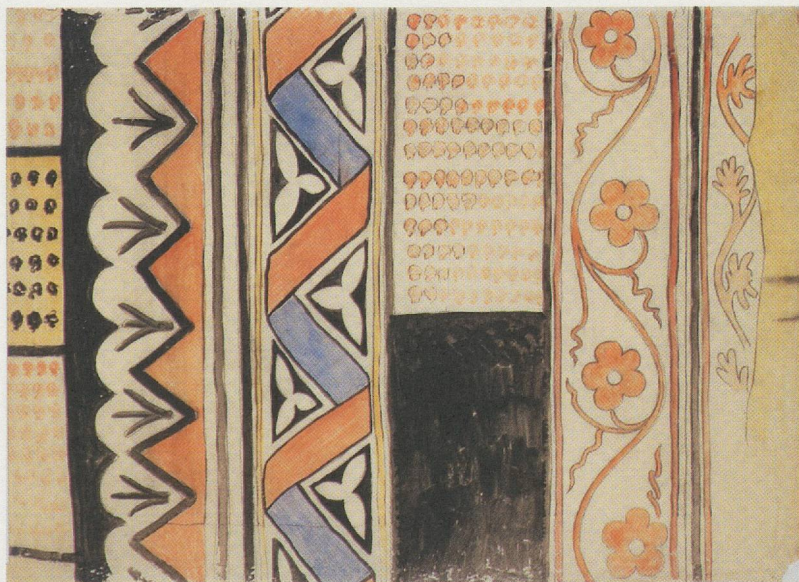
FIG. 148

Relevé des peintures murales de l'ébrasement de la baie axiale du chœur de Romainmôtier par Ernest Correvon

Entre 1906 et 1914, les décors peints sont mis au jour puis conservés et restaurés par le peintre Ernest Correvon<sup>463</sup>. Pour mener à bien ses travaux de restauration, parallèlement à son activité créatrice, il s'est entouré de collaborateurs et d'employés, dont ses frères Marcel, Emile et Gustave. Cette équipe lui permet de mener de front plusieurs chantiers, vraisemblablement onze – dont ceux de la cathédrale, de l'église Saint-François, du château Saint-Maire à Lausanne et du château de Chillon – pendant la période consacrée à celui de Romainmôtier. Ici, s'il semble travailler seul en 1906, à partir de 1907 déjà, il place plusieurs ouvriers, tout en intervenant personnellement à chaque nouvelle étape pour conduire une équipe forte de huit personnes en 1908. Il se réserve toujours les tâches les plus délicates, notamment l'établissement des relevés et la restauration des peintures figuratives (FIG. 148).
