Artikel: Études et conservation-restauration des décors peints et sculptés

ÉTUDES ET CONSERVATION-RESTAURATION DES DÉCORS PEINTS ET SCULPTÉS

Éric J. Favre-Bulle et Marc Stähli

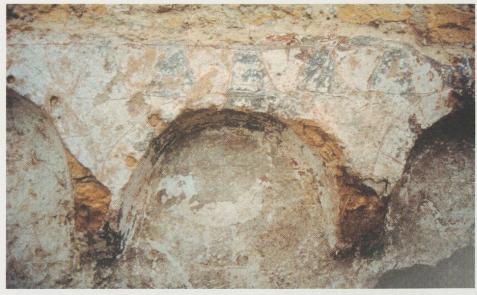
FIG. 172

Le clocher, partiellement détruit par un incendie à la fin du XIII^e siècle, présente encore des enduits et des décors peints du XI^e siècle. Les vestiges conservés témoignent d'un traitement polychrome qui souligne l'architecture; des incisions dans l'enduit frais délimitent un décor peint imitant également des claveaux alternés noirs et rouges. Les arcatures aveugles présentent des figures zoomorphes et anthropomorphes peintes sur un fond gris (FIG. 171-172).

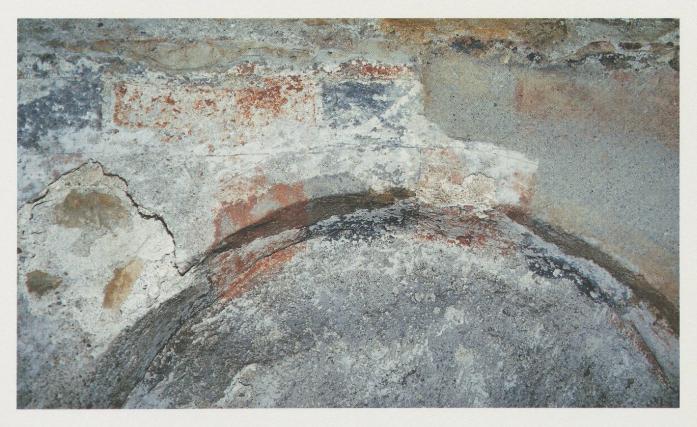
FIG. 174

Façade nord du clocher, 20 novembre 1993. Pertes de matière de l'enduit, du badigeon et de la polychromie de la période romane, Les motifs des décors peints restitués en 1906 ont totalement disparu la façade nord de l'avant-chœur, ainsi que sur le mur gouttereau sud de la nef. Les fragments d'enduits, les badigeons et les décors de la période gothique sont presque exclusivement conservés sur le bas-côté sud de la nef, sous les arcs formerets de l'ancienne galerie nord du cloître.

Les traitements des lacunes et les restitutions des décors peints anciens entrepris en 1907 sur la face nord du clocher n'ont pas résisté aux intempéries du siècle écoulé alors que les décors peints du XIe siècle sont toujours conservés; ce constat nous donne aujourd'hui une belle leçon d'humilité (FIG. 173).

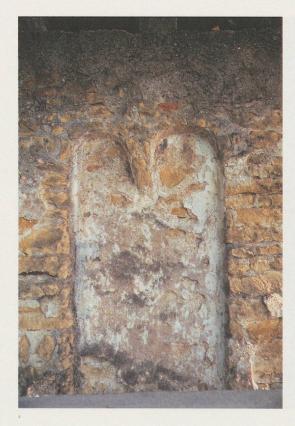
FIG. 175

Clocher, façade nord, 1er niveau. 2e paire d'arcatures aveugles et lésènes depuis l'est, 25 mai 1994, avant les travaux de sauvegarde.

Traces de l'incendie du XII° siècle qui a rubéfié l'enduit et altéré le badigeon de la période romane. Pertes d'adhérence de l'enduit roman, soulèvements importants et pertes de matière Les opérations suivantes ont été ensuite effectuées:

- suppression de la poussière;
- nettoyage à sec en deux phases;
- traitement des efflorescences et des moisissures (agents de destruction biologique);
- suppression des dépôts crasseux et poussiéreux sur les surfaces polychromisées;

- atténuation de l'aspect des surfaces jaunies par le «fixatif» mis en œuvre au début du XX° siècle (période Correvon);
- atténuation de l'aspect des retouches exécutées à la période Correvon, qui apparaissent trop foncées après le nettoyage des surfaces anciennes:

- fixage des badigeons;
- consolidation de surface des zones pulvérulentes;
- consolidation des enduits sans cohésion et/ou sans adhérence au support;
- consolidation d'éléments en molasse sans cohésion;

- suppression des solins et des colmatages effectués au début du XXº siècle (période Correvon) avec du plâtre ou du ciment;
- application de solins sur la périphérie des enduits isolés et sans continuité;

- colmatage des petites lacunes.

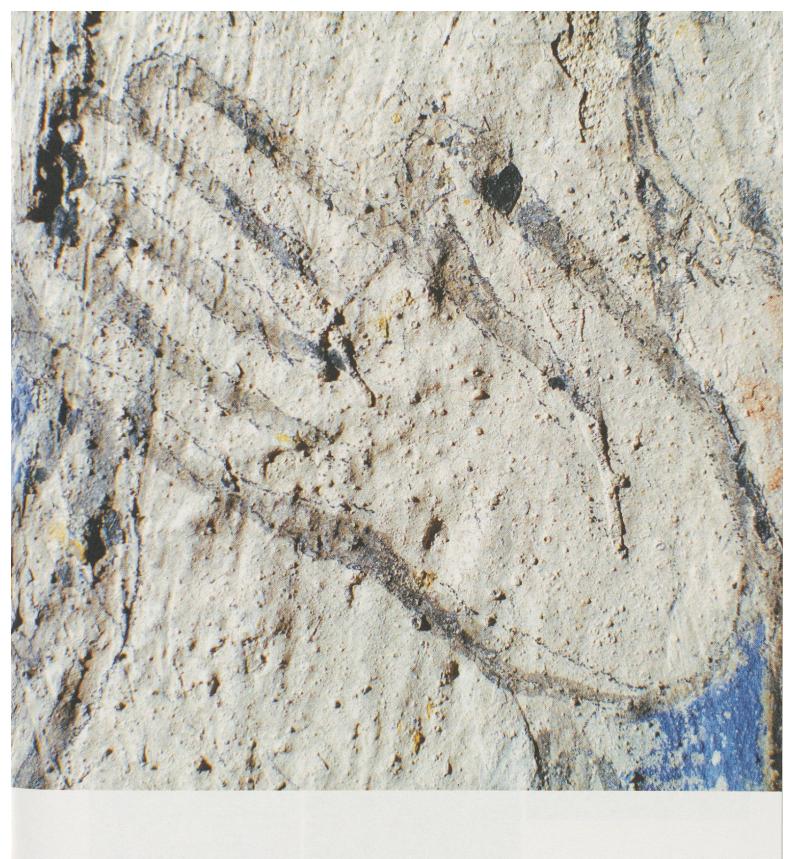
FIG. 182

Détail des fig. 179, 180 et 181. Seuls quelques fragments du décor peint médiéval ont résisté à la méthode expéditive et empirique «d'arrachement», notamment vers le pouce de la main droite. Mise en évidence des doubles traits dessinés par Correvon; ces derniers servent de guide pour restituer d'un ton aquarellé la figure endommagée État de conservation en 1993. – La pression exercée sur le faîte des voûtes par la charpente du XVIº siècle a provoqué des fissures inquiétantes. L'état de conservation des voûtes de la nef exigeait d'importants travaux d'urgence, de nombreuses surfaces d'enduits et de badigeons étant prêtes à tomber. Les colmatages des fissures effectués lors de la restauration du début du XXº siècle se détachaient des enduits; il en allait de même pour les colmatages d'époque bernoise. On observait de multiples détachements de l'enduit et de graves fissures et microfissures (FIG. 189). Les pellicules picturales étaient pulvérulentes et fragiles. Le fixatif appliqué à la période dite Correvon présentait en outre des signes d'altération et de jaunissement, avec certains décors médiévaux peints en bleu devenus verdâtres.

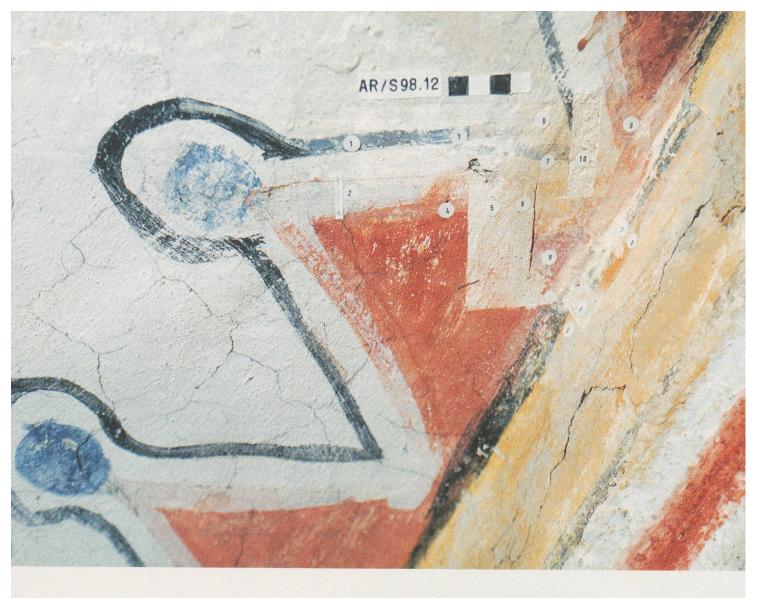
FIG. 187

Nef, vaisseau central, voûtain nord-ouest et front d'arc, 1^{re} travée. Sondage faisant office de référence matérielle de l'évolution du décor peint, description des couches techniques (CT), séquence stratigraphique S98.12, le 17 mai 1994. Enduits, badigeons, pellicules picturales mis au jour et identifiés:

5. Badigeon blanc, maigre, appliqué sur le mortier de la CT 6 6. Réparation: application d'un enduit lissé ou ribé fin (chaux + sable). L'enduit de réparation ne respecte pas les limites de manques et déborde sur le décor gothique. Enduit avec réseau de fissures hexagonales (1679?), période III., étape III.3

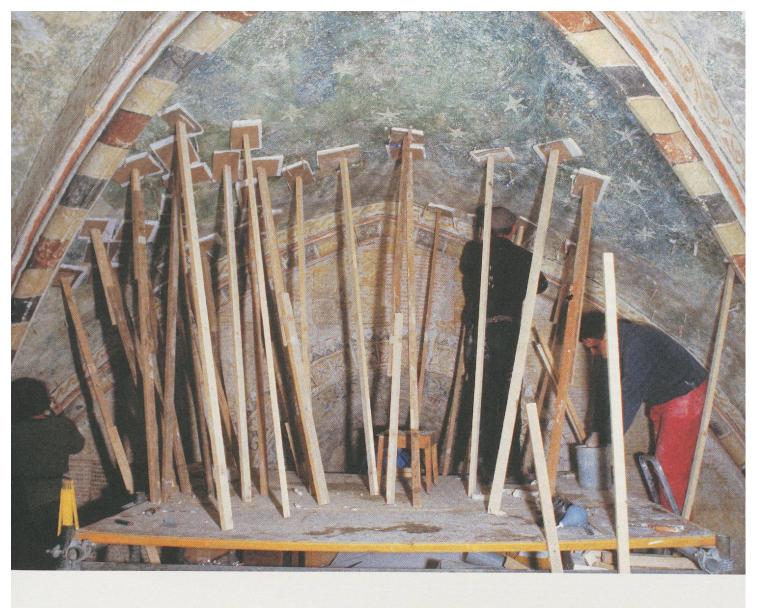
Sous le toit bâché, dépoussiérage et nettoyage des calottes. À la suite du dépoussiérage sytématique des fissures, une série de points de repères sont introduits depuis l'intrados Ces repères permettent de suivre et de contrôler le cheminement de l'enduit RLF injecté au pistolet à basse pression FIG. 198

Nef, vaisseau central, 3° travée, 1° février 1995. Traitement des fissures: injection à basse pression d'un enduit à bas poids spécifique de type RLF à la période Correvon sur les peintures gothiques ont été conservées, hormis les jus appliqués sur les rhabillages en plâtre des ébrasements de fenêtres.

Les consolidations ont visé à rétablir la cohésion des différents matériaux entre eux, tandis que les fixages ont créé un nouveau pont d'adhérence des enduits avec leurs supports respectifs (FIG. 197-198). Les enduits lacunaires et les bords des fissures sans cohésion ont été consolidés, puis pontés ou colmatés. Dans un deuxième temps, les enduits ont été consolidés et fixés par injection à basse pression, au moyen de canules introduites aux points affaiblis. L'hétérogénéité des enduits et leurs divers stades de désagrégation ont requis de la part de l'intervenant des traitements adaptés et propres à chaque zone.

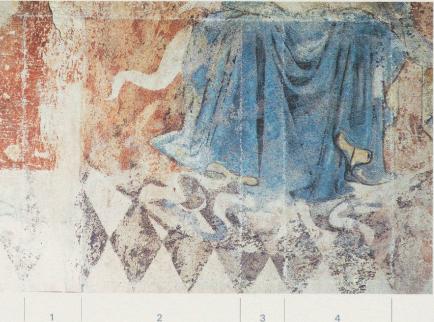
FIG. 199

Chœur, paroi sud. État après les travaux de nettoyage, consolidation, fixage des enduits et couches picturales, colmatages; avant les interventions de retouche et de présentation des lacunes et des manques

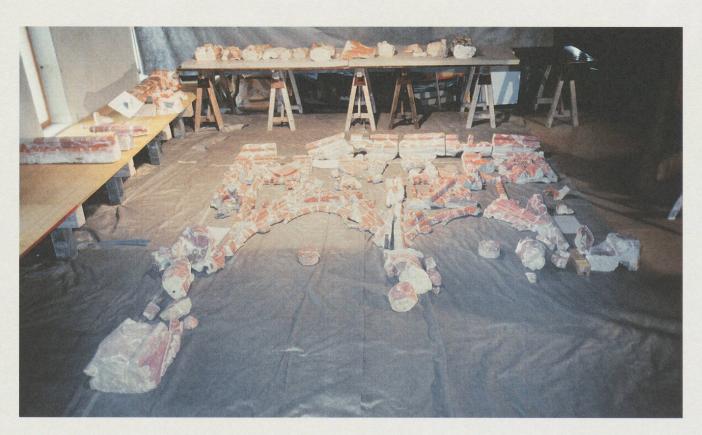
FIG. 205

Le monument en cours de recomposition. Avant la construction d'un plan incliné, les premiers fragments réunis sont transportés

et présentés sur une toile grise disposée à même le sol des combles de la Maison de la Dîme

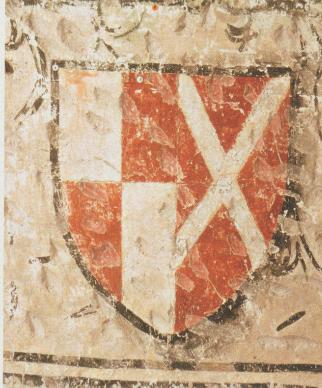
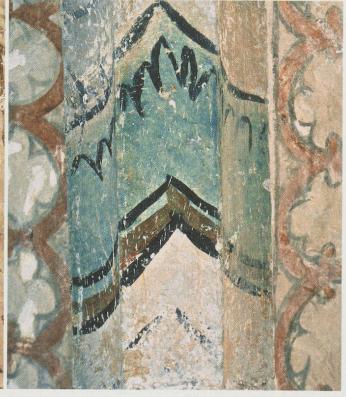
FIG. 206, 207

Chapelle de Juys, 1^{re} travée, paroi sud. Observation des interventions effectuées à la période Correvon. Contrairement aux autres surfaces de la chapelle et pour des raisons inconnues, les trous de pics n'ont pas été colmatés dans la zone réservée des écussons FIG. 208

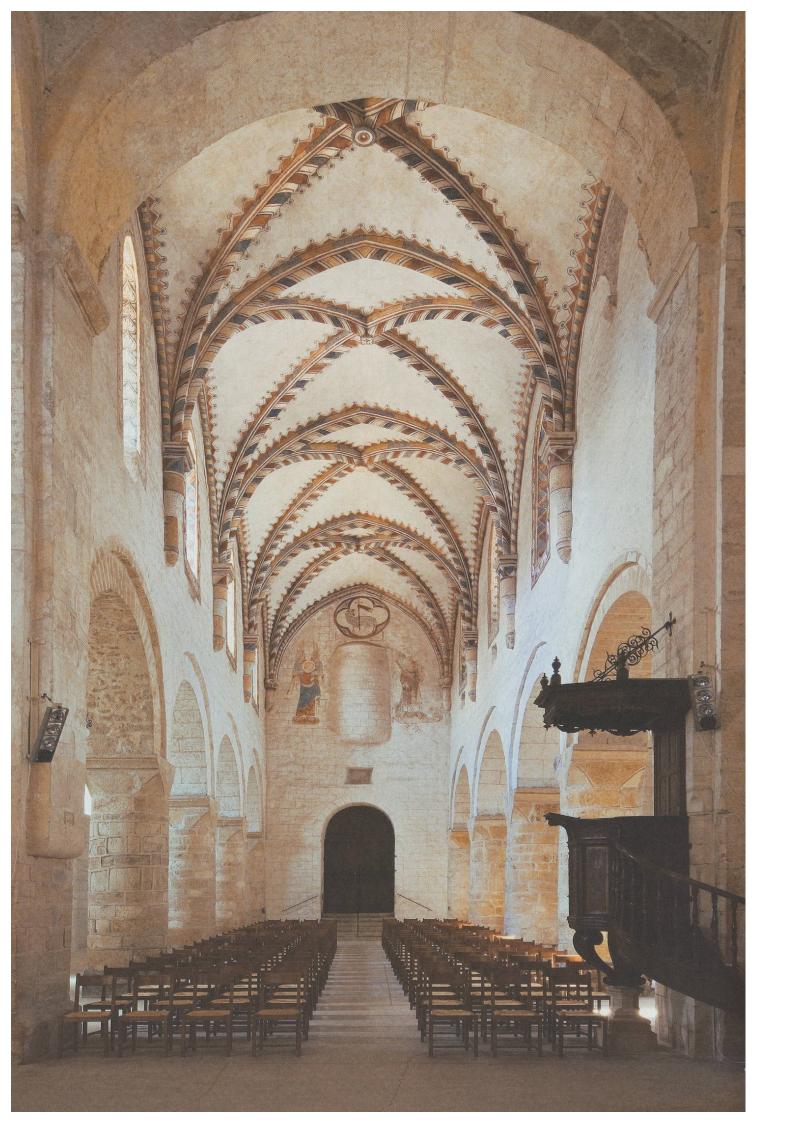
Voûte, détail. Travaux en cours : suppression des salissures incrustées et des jus teintés appliqués à la période Correvon.

Le nettoyage révèle des traits vigoureux et nerveux ainsi que des couleurs soutenues
