**Zeitschrift:** Cahiers d'archéologie romande  
**Herausgeber:** Bibliothèque Historique Vaudoise  
**Band:** 145 (2014)

**Artikel:** Études et conservation-restauration des décors peints et sculptés  
**Autor:** Favre-Bulle, Éric. J. / Stähli, Marc  
**DOI:** <https://doi.org/10.5169/seals-835842>

# ÉTUDES ET CONSERVATION-RESTAURATION DES DÉCORS PEINTS ET SCULPTÉS

Éric J. Favre-Bulle et Marc Stähli

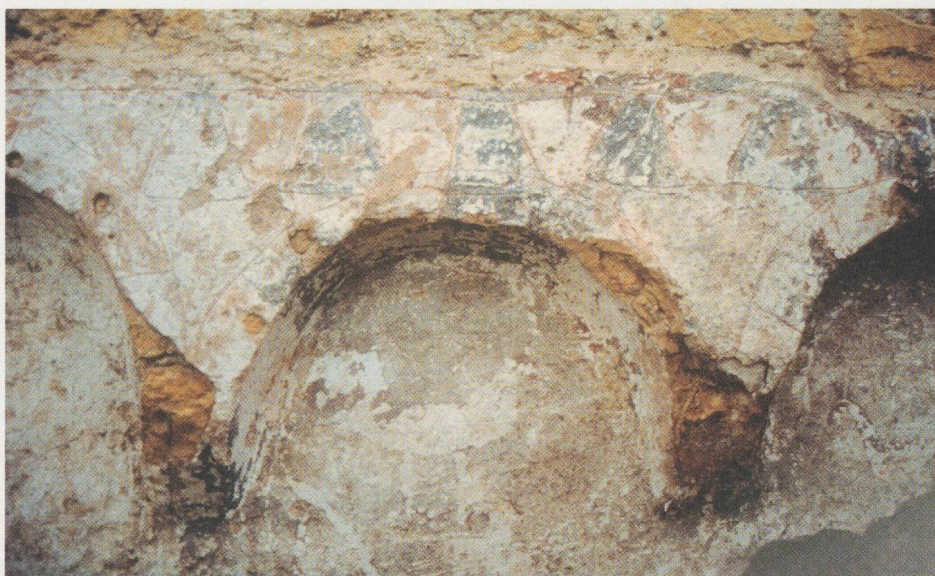
FIG. 171

Clocher, façade est, 4<sup>e</sup> arcature aveugle depuis le sud. Décors peints incisés et polychromes, premier tiers du XI<sup>e</sup> siècle:

imitation de claveaux alternés en oxyde rouge (chaux carbonatée + ocre rouge) et gris foncé, représentations zoomorphes et

anthropomorphes peintes sur un fond gris clair (chaux carbonatée + noir de charbon)

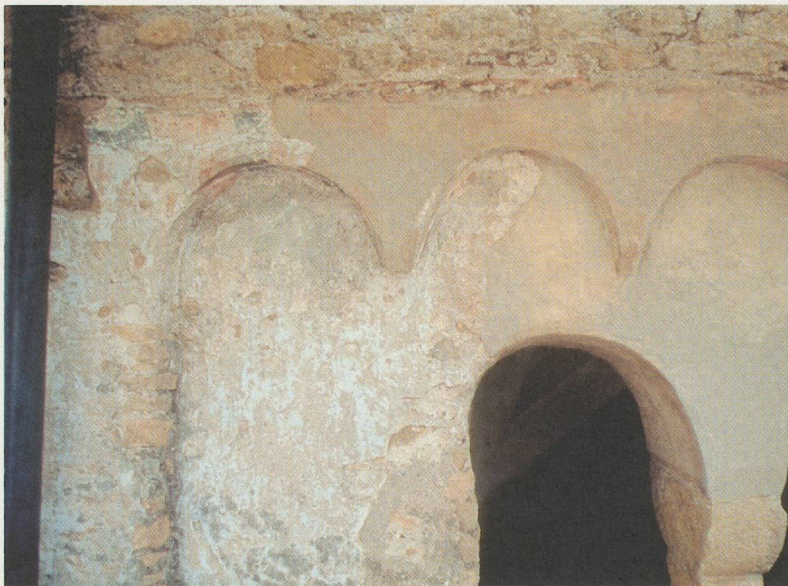
FIG. 173

Enduits avec badigeons, vestiges de décors peints polychromes de la période romane, vers 1050. À droite, réfection exécutée à la

période Naef-Correvon (1899-1915): l'enduit mis en œuvre pour combler la lacune est chargé en liant hydraulique, rehaussé d'une

préparation d'aspect blanc et intégré pour imiter les décors peints polychromes du XI<sup>e</sup> siècle. Contrairement aux vestiges d'enduits

et de décors peints conservés de la période romane, l'intervention effectuée au début du XX<sup>e</sup> siècle n'a pas résisté aux outrages du temps

Les traitements des lacunes et les restitutions des décors peints anciens entrepris en 1907 sur la face nord du clocher n'ont pas résisté aux intempéries du siècle écoulé alors que les décors peints du XI<sup>e</sup> siècle sont toujours conservés; ce constat nous donne aujourd'hui une belle leçon d'humilité (FIG. 173).

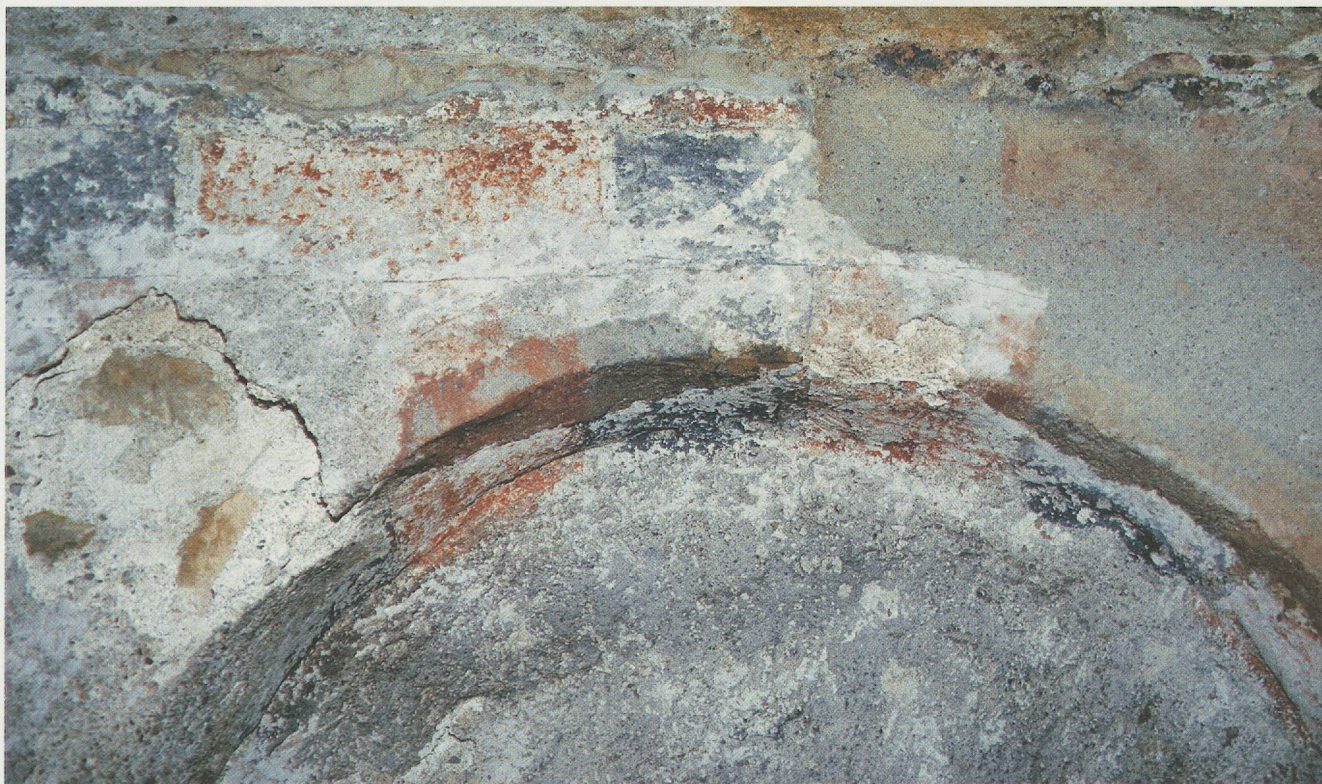
FIG. 174

—  
Façade nord du clocher,  
20 novembre 1993.  
Pertes de matière de l'enduit,  
du badigeon et de

la polychromie de la période  
romane. Les motifs  
des décors peints restitués en  
1906 ont totalement disparu

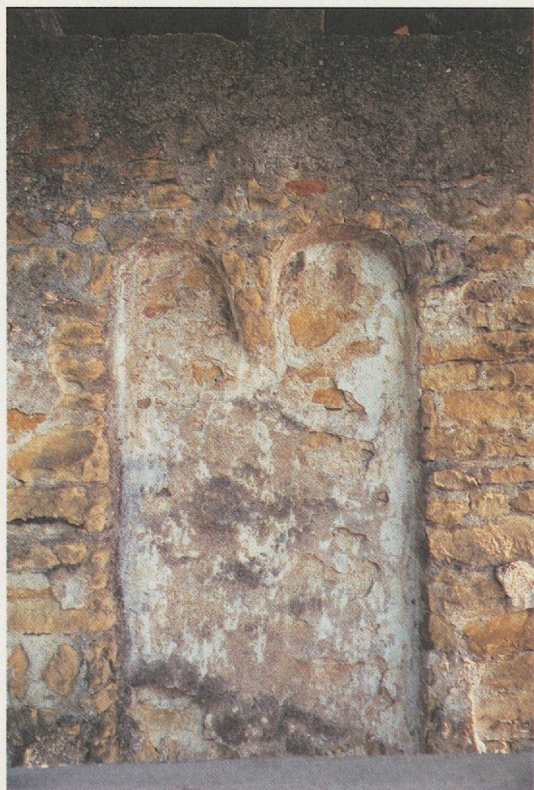
FIG. 175

Clocher, façade nord, 1<sup>er</sup> niveau. 2<sup>e</sup> paire d'arcatures aveugles et lésées depuis l'est, 25 mai 1994, avant les travaux de sauvegarde.

Pertes d'adhérence de l'enduit romain, soulèvements importants et pertes de matière

La plupart des enduits présentaient un état de conservation préoccupant avant notre intervention (FIG. 175-176). Les divers mortiers, badigeons et pellicules picturales conservés montraient

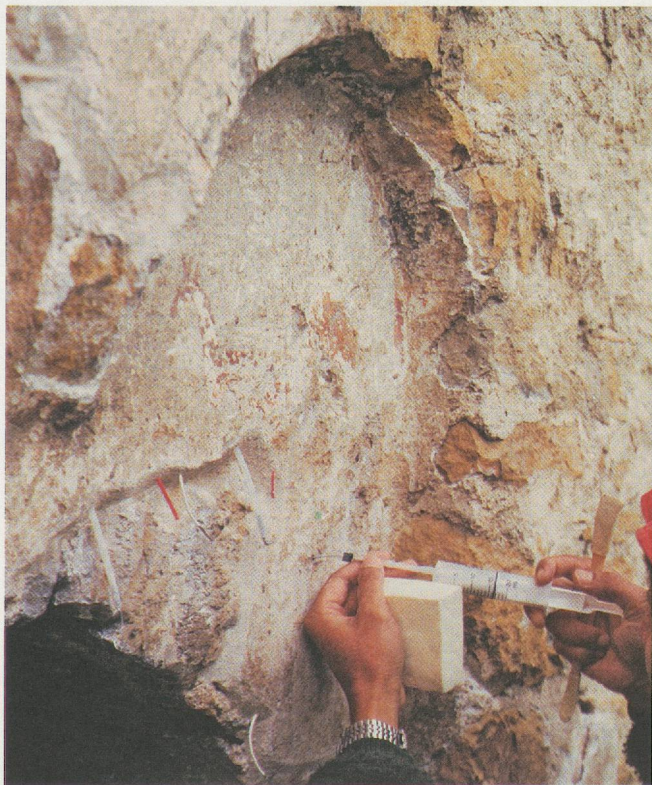
FIG. 176

Clocher, façade est, 5<sup>e</sup> arcature aveugle depuis le sud. Travaux en cours. 31 août 1994, conservation des décors peints du XI<sup>e</sup> siècle.

En 1994, les travaux de conservation des anciens enduits et des décors peints concernèrent les façades est, ouest, nord et sud du clocher (FIG. 176), et, en 1995, les façades du bas-côté sud de l'avant-chœur, le bas-côté sud du transept, le mur gouttereau sud de la nef, le bas-côté sud, les façades sud, nord et ouest de l'avant-nef ainsi que les éléments sculptés du porche.

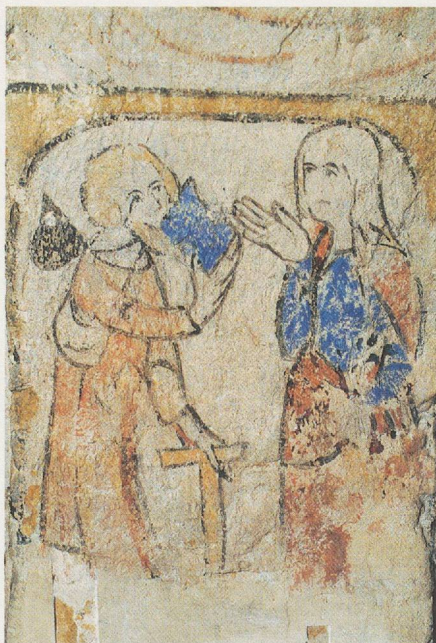
FIG. 179

Avant-nef, collatéral sud, 2<sup>e</sup> travée.  
Sondages: suppression d'un colmatage au plâtre appliqué à la période Correvon, mise au jour de vestiges de la période médiévale

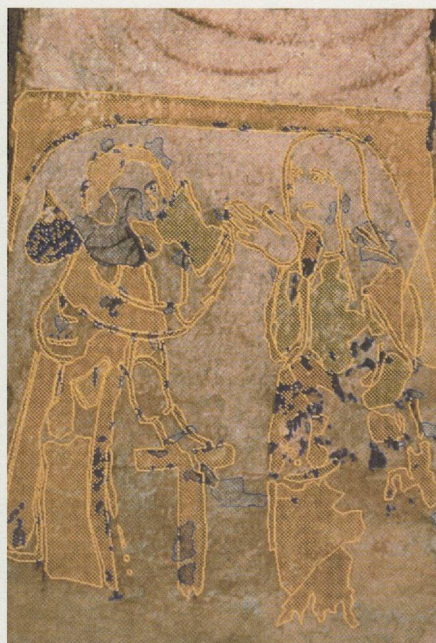
FIG. 181

Identification, relevé synoptique des périodes de couches et pellicules picturales conservées. En jaune: repeints et dessin au trait exécutés à la période Correvon. En bleu foncé: fragments, vestiges de décors peints de la période gothique

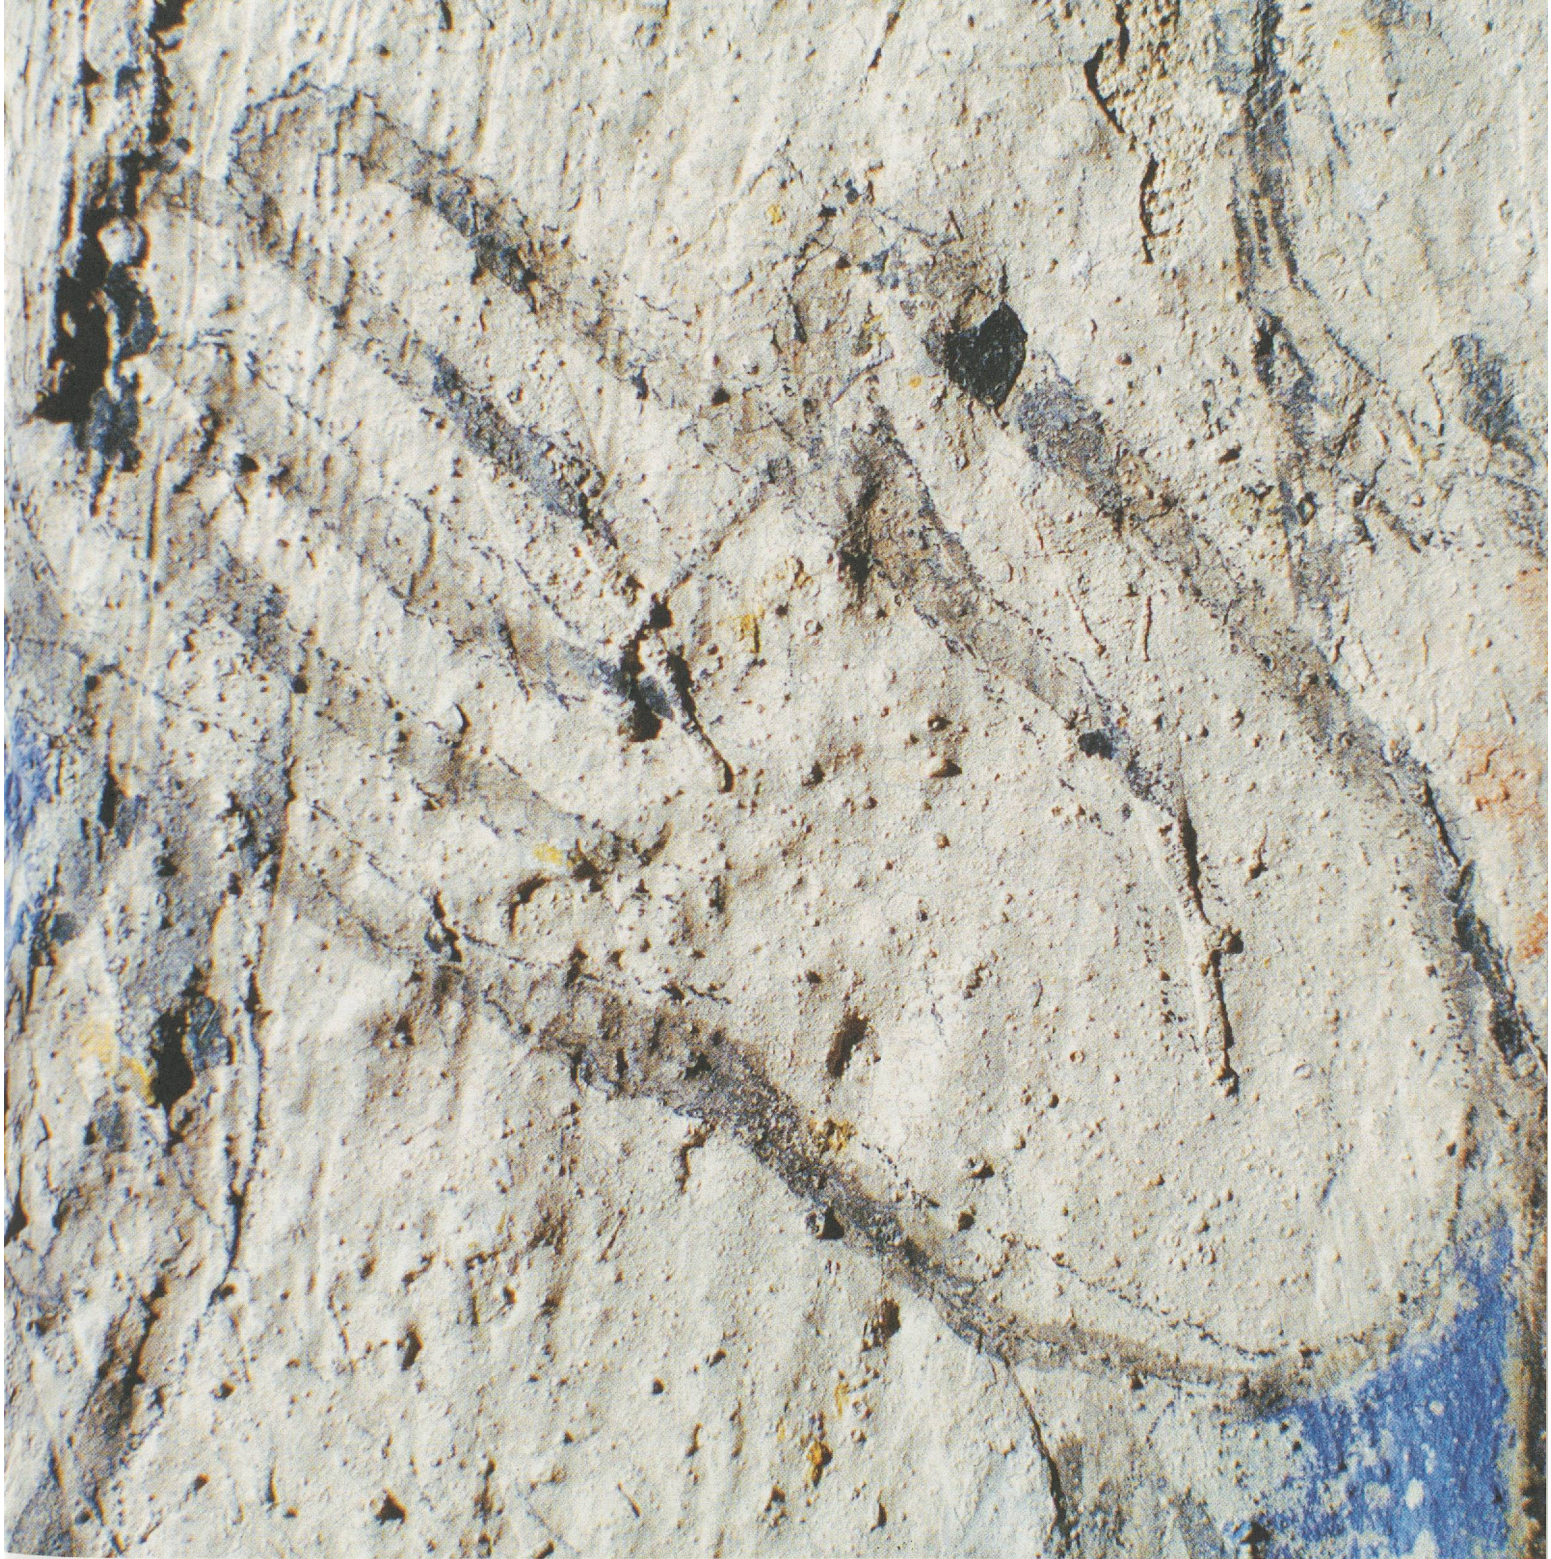
FIG. 182

Détail des fig. 179, 180 et 181.  
Seuls quelques fragments du décor  
peint médiéval ont résisté à  
la méthode expéditive et empirique

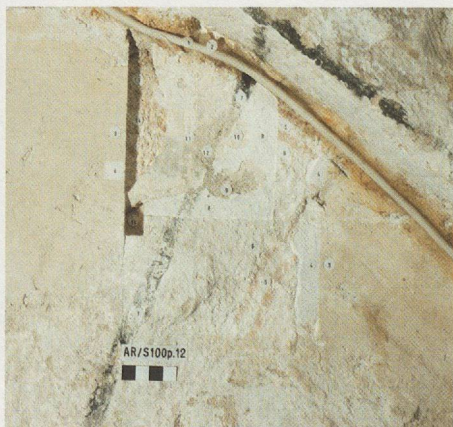
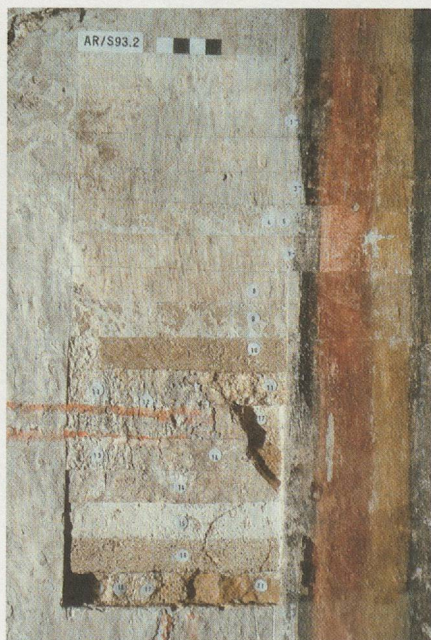
FIG. 183

CT 15 À 21 (depuis 1050),  
création des fenêtres de la période romane

CT 12 À 14 (romano-gothique fin du XIII<sup>e</sup> siècle),  
décor peint: doubles joints d'aspect vermillon  
(minium + céruse?) appliqués sur un fond gris clair

Une partie du bas-côté sud de la nef a reçu un surpeint blanc et une décoration peinte simulant un appareil évoqué par des filets noirs (FIG. 183).

L'avant-nef vint s'appuyer contre le mur ouest de la nef; la baie romane de la paroi ouest fut ainsi murée, mais l'ébrasement intérieur fut conservé. Des filets noirs étaient peints sur un badigeon relativement épais, blanc et parfois grisâtre par endroits, appliqué sur un enduit lissé (FIG. 183). Il s'agissait vraisemblablement d'un premier appareillage simulé en joints simples noirs.

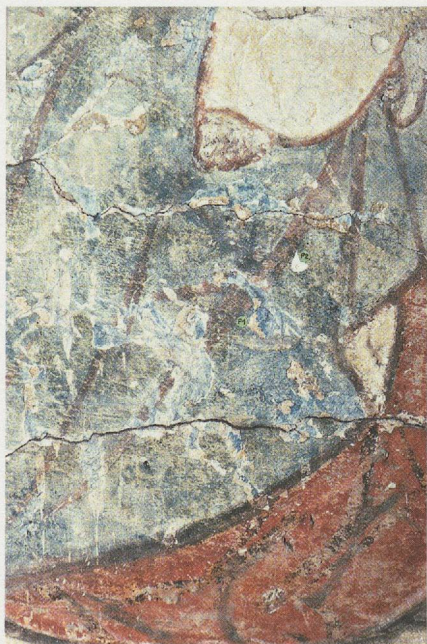
FIG. 185

Nef, vaisseau central, paroi est, détail de la Vierge à l'Enfant, observation en lumière frontale. Zone altérée par les fixatifs et les colles appliqués par Correvon (bleu = outremer

artificiel + liant à base de protéine, caséine) Altérations: jaunissement et soulèvement de la couche et pellicule picturales médiévales

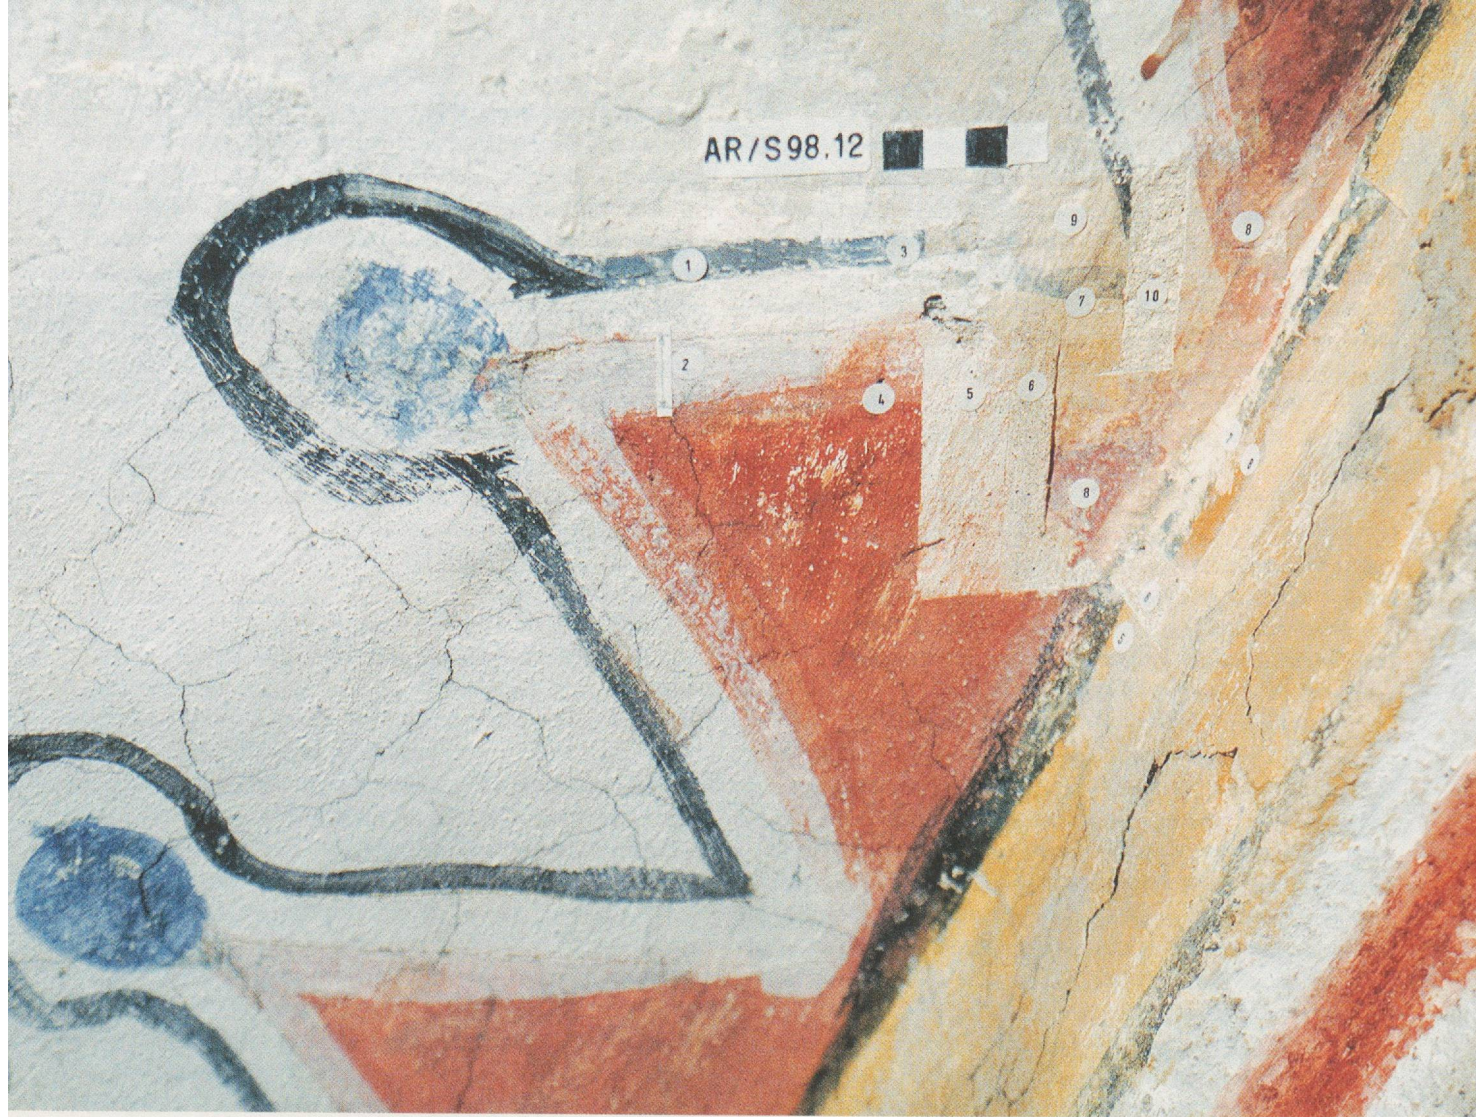
FIG. 187

— Nef, vaisseau central, voûtain nord-ouest et front d'arc, 1<sup>re</sup> travée. Sondage faisant office de référence matérielle de l'évolution du décor peint, description des couches techniques (CT), séquence stratigraphique S98.12, le 17 mai 1994. Enduits, badigeons, pellicules picturales mis au jour et identifiés :

5. Badigeon blanc, maigre, appliqué sur le mortier de la CT 6
6. Réparation: application d'un enduit lissé ou ribé fin (chaux + sable). L'enduit de réparation ne respecte pas les limites de manques et débordé sur le décor gothique. Enduit avec réseau de fissures hexagonales (1679?), période III., étape III.3

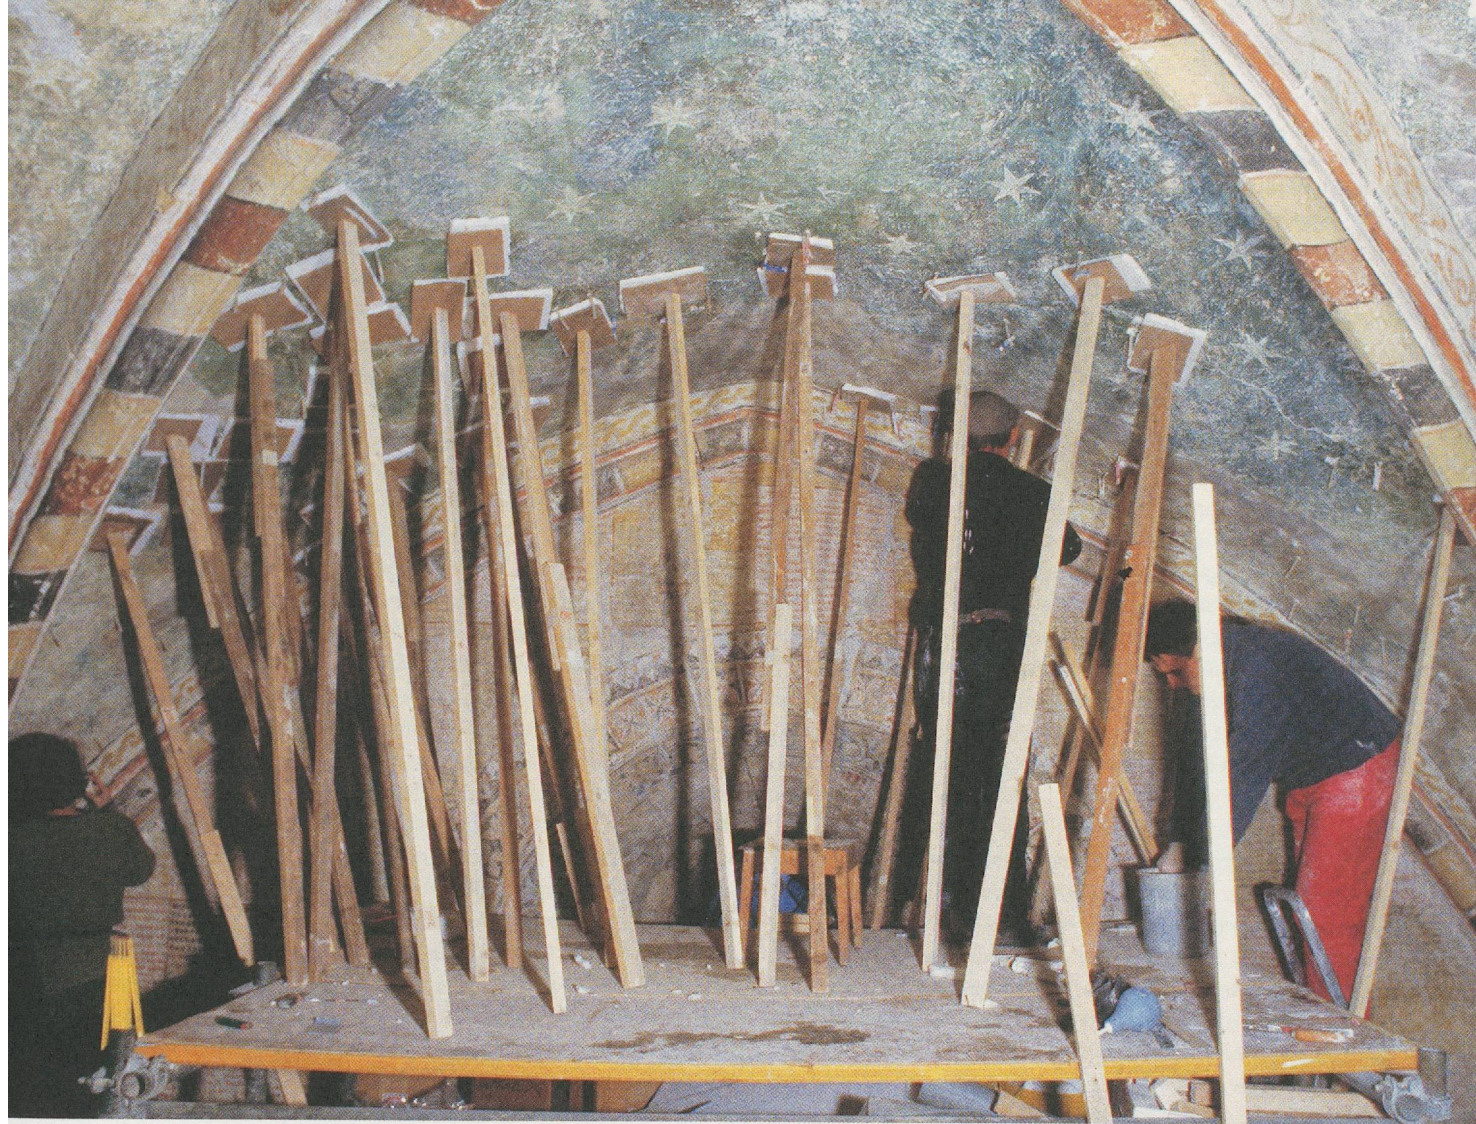
et des périodes consignées. En jaune : enduit, repeints, dessin au trait, effectués à la période Correvon. En rouge : enduit badigeon,

surpeints de la période bernoise (XVI<sup>e</sup> siècle). En bleu : enduit, fragments, vestiges de décors peints de la période gothique

- >
1. Introduction de canules
  2. Injections à basse pression de Leit 01 et 03 pour consolider l'enduit sans cohésion et créer un nouveau pont d'adhérence entre l'enduit et le support en tuf
  3. Mise en place, ajustage de presses, de contreformes et de cales; maintiens des zones d'enduits en cours de traitement, jusqu'à séchage complet du mélange injecté

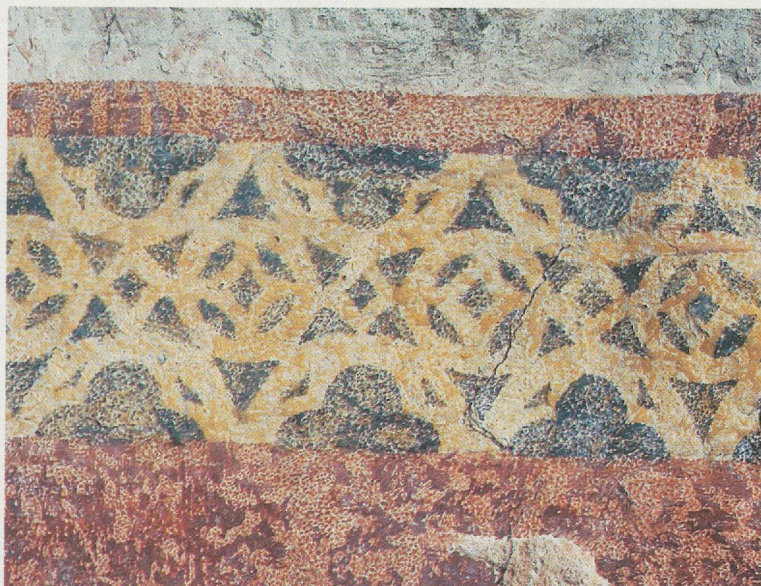
FIG. 201

Chœur, paroi nord-ouest, essais de faisabilité, retouche dite chromatique, technique du *punteggio*

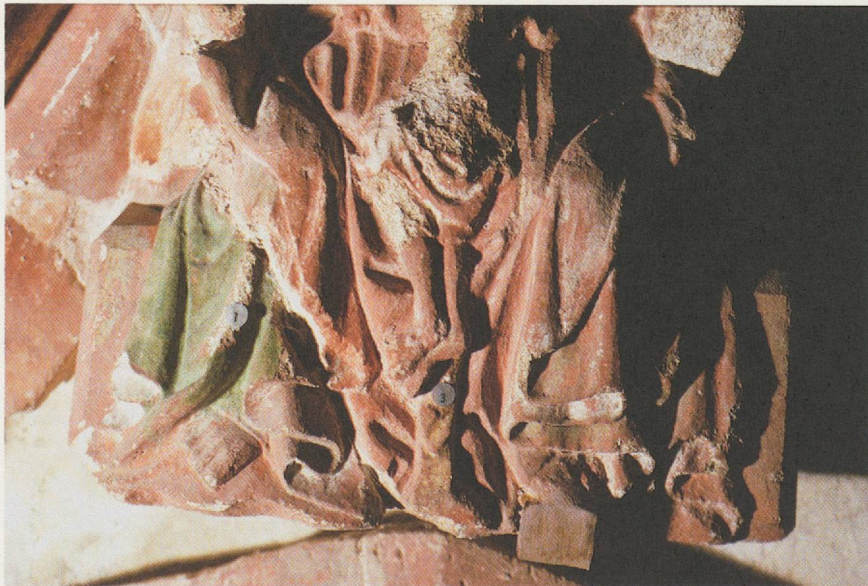
FIG. 202

Fragments d'un élément du monument de Sévery. Prélèvements: vert sur rouge orangé; ocre jaune brun sur une préparation

rouge: oxyde de plomb jaune (massicot) avec présence de silicate, sur une préparation de minium avec traces d'oxyde de fer

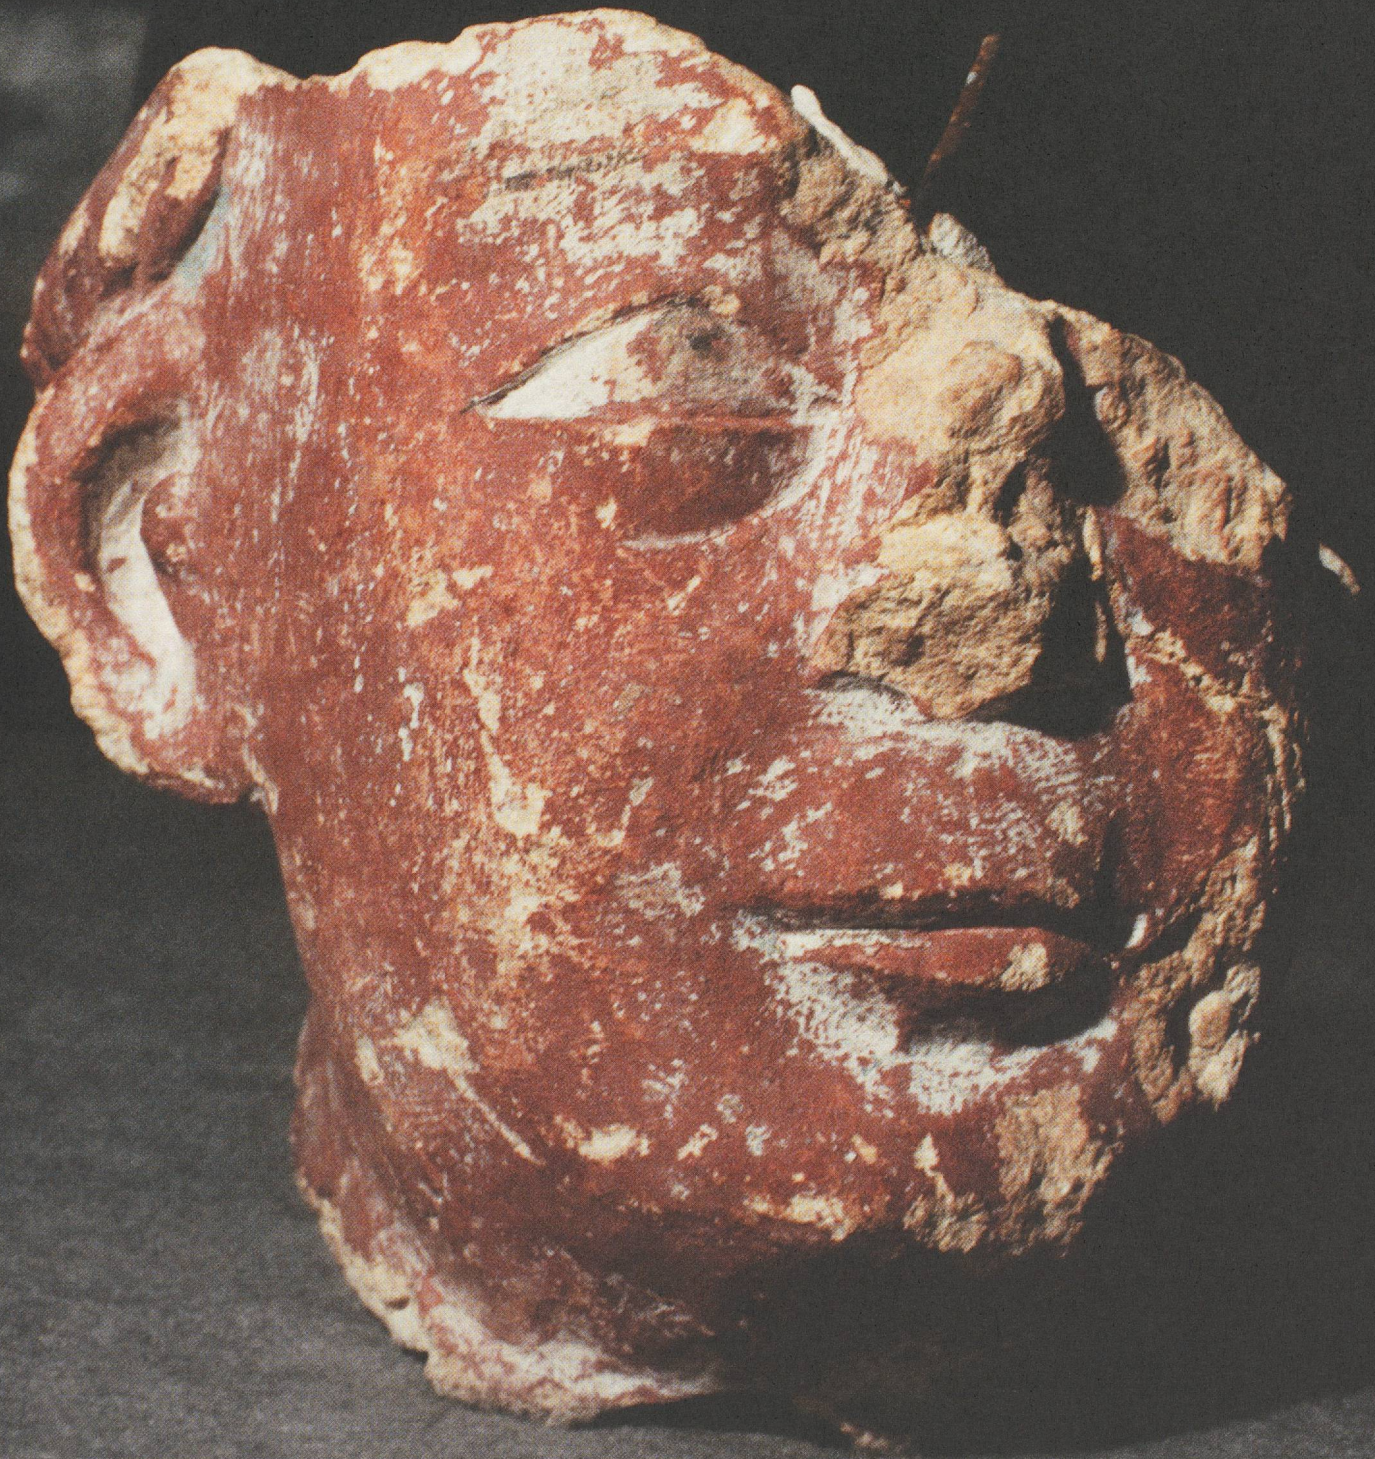
FIG. 204

Détail, fragment d'une tête sculptée. Vestiges d'une carnation peinte, œil rehaussé. Tige métallique reste d'un assemblage du début du XX<sup>e</sup> siècle

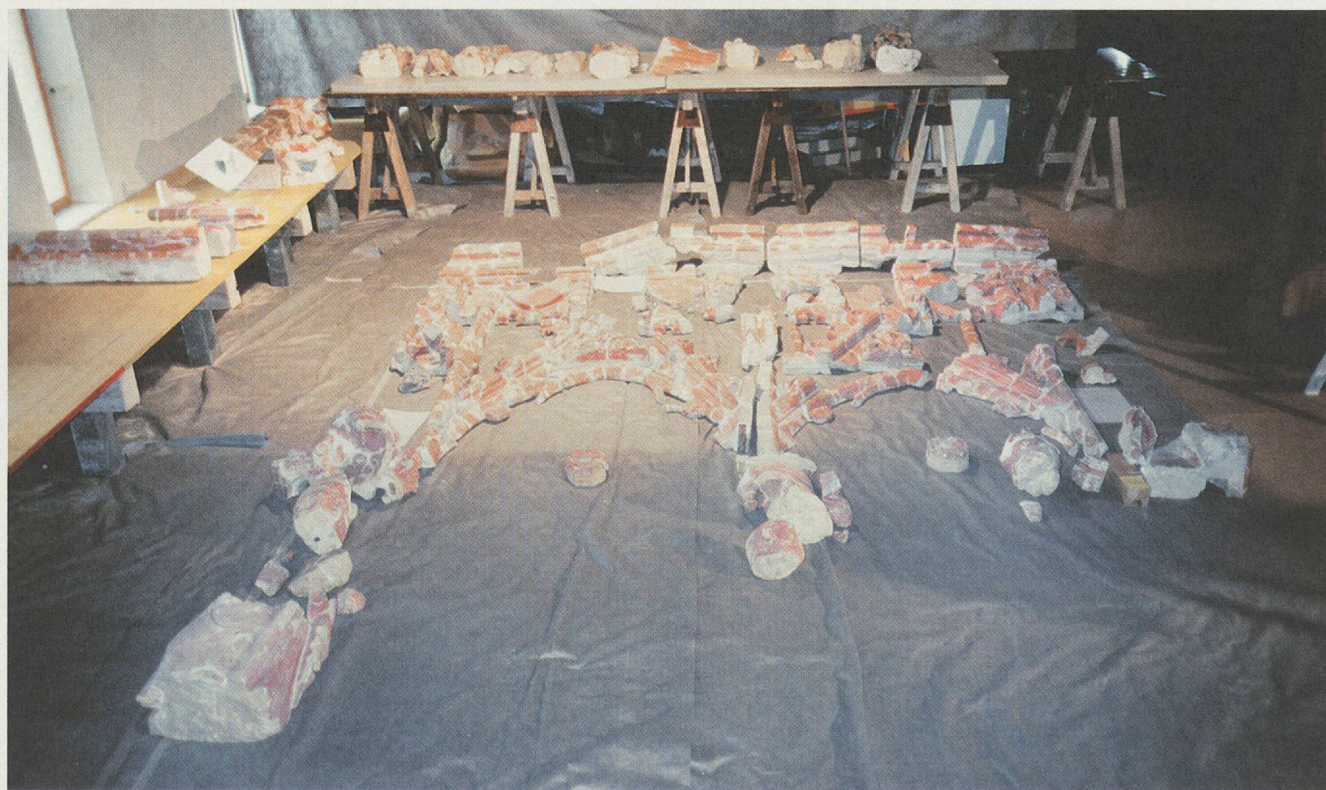
FIG. 205

Le monument en cours de reconstitution. Avant la construction d’un plan incliné, les premiers fragments réunis sont transportés

et présentés sur une toile grise disposée à même le sol des combles de la Maison de la Dîme

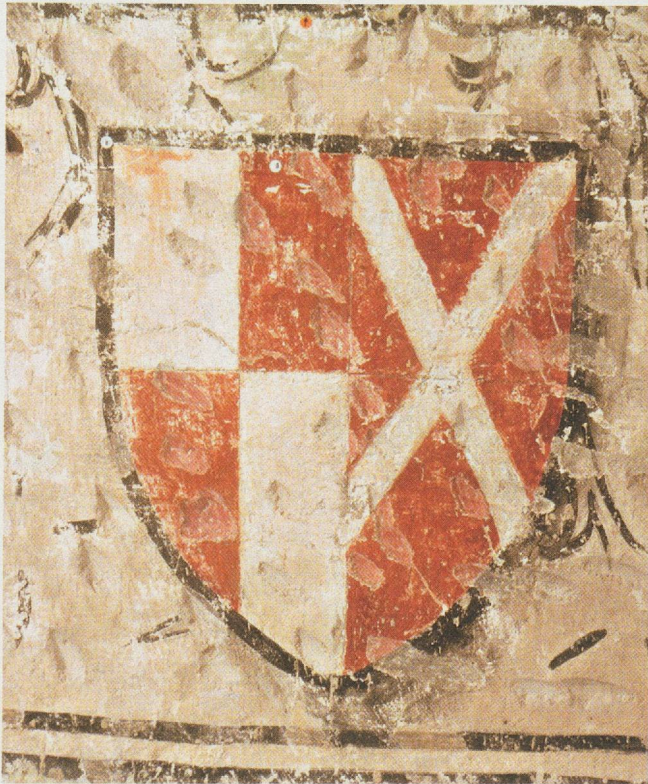
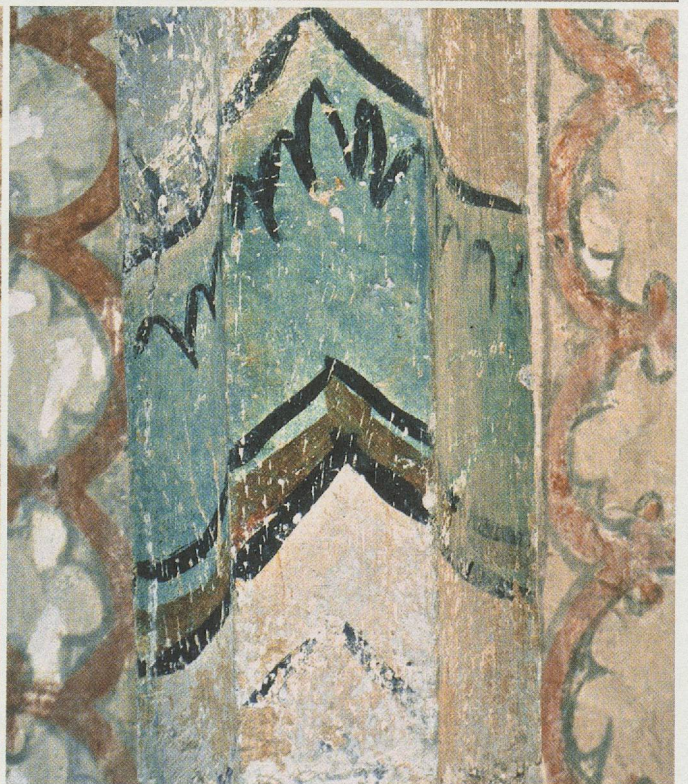
FIG. 206, 207

Chapelle de Juys, 1<sup>re</sup> travée, paroi sud. Observation des interventions effectuées à la période Correvon. Contrairement aux autres surfaces

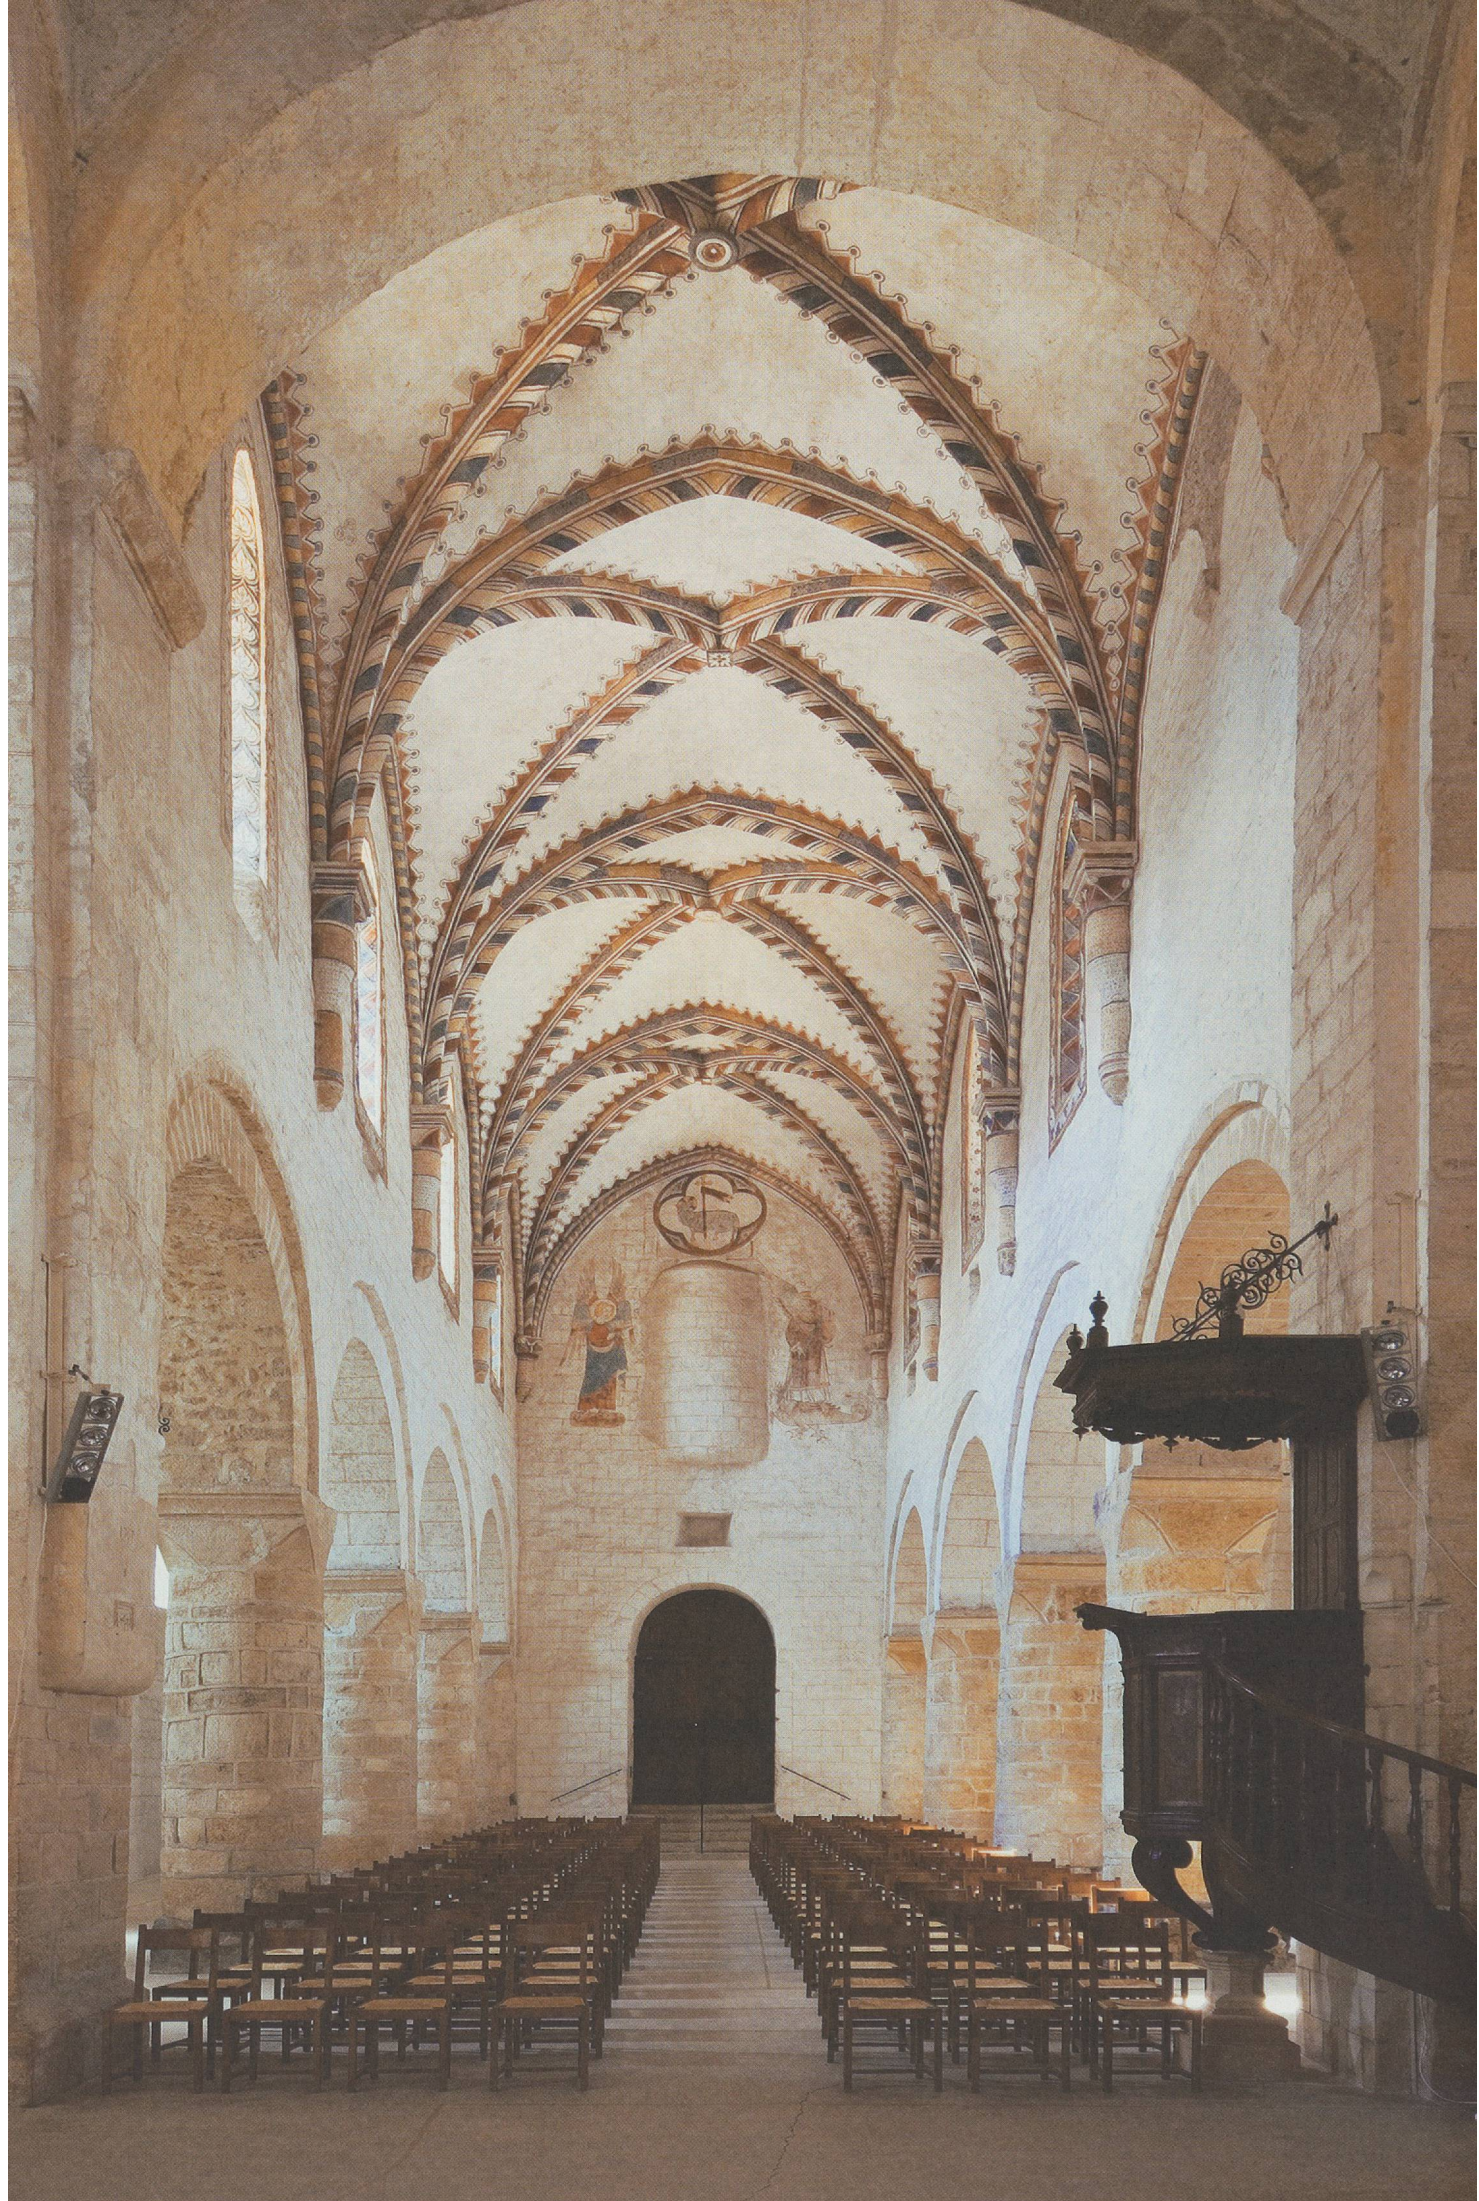
Voûte, détail. Travaux en cours : suppression des salissures incrustées et des jus teintés appliqués à la période Correvon.

Le nettoyage révèle des traits vigoureux et nerveux ainsi que des couleurs soutenues
