Artikel: L'habitat alpin de Gamsen (Valais, Suisse) : 6B, Analyse des structures (époque historique)
Autor: Paccolat, Olivier / Moret, Jean-Christophe
Kapitel: II: Aménagements collectifs
DOI: <https://doi.org/10.5169/seals-1036602>

AMÉNAGEMENTS COLLECTIFS

L'HABITAT ALPIN DE GAMSEN
6B. ANALYSE DES STRUCTURES (ÉPOQUE HISTORIQUE)

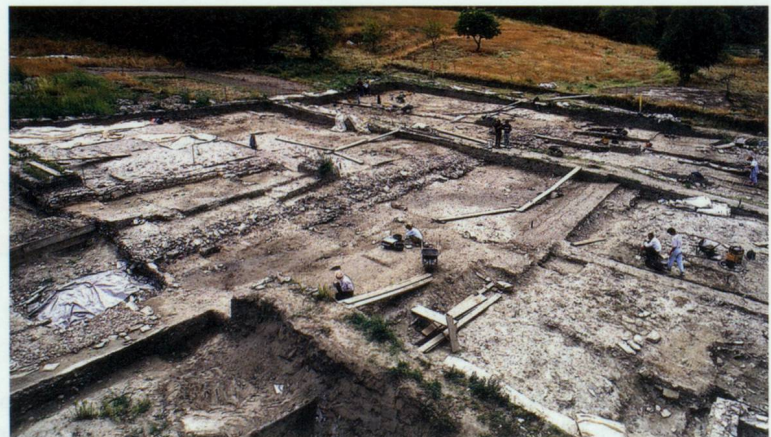
Fig. 6 – Centre de l'agglomération en cours de fouille. On distingue les différents terrassements qui structurent le versant, en particulier la terrasse 11 délimitée par un important talus amont empierré. Vue depuis le nord-est.

Trois terrasses forment le noyau central de l'agglomération (terrasses 9, 10 et 11) autour duquel les autres replats vont se développer (Fig.6). On en compte au maximum une dizaine étagée dans la partie ouest du cône oriental, avec une différence d'altitude de plus de 12 m entre ceux situés en amont du versant et ceux les plus en aval (Fig.7). Dans le secteur du cône ouest, seuls cinq replats sont attestés pour une différence d'altitude de 5 m⁸ (Fig.8). Ils ont une longueur moyenne comprise

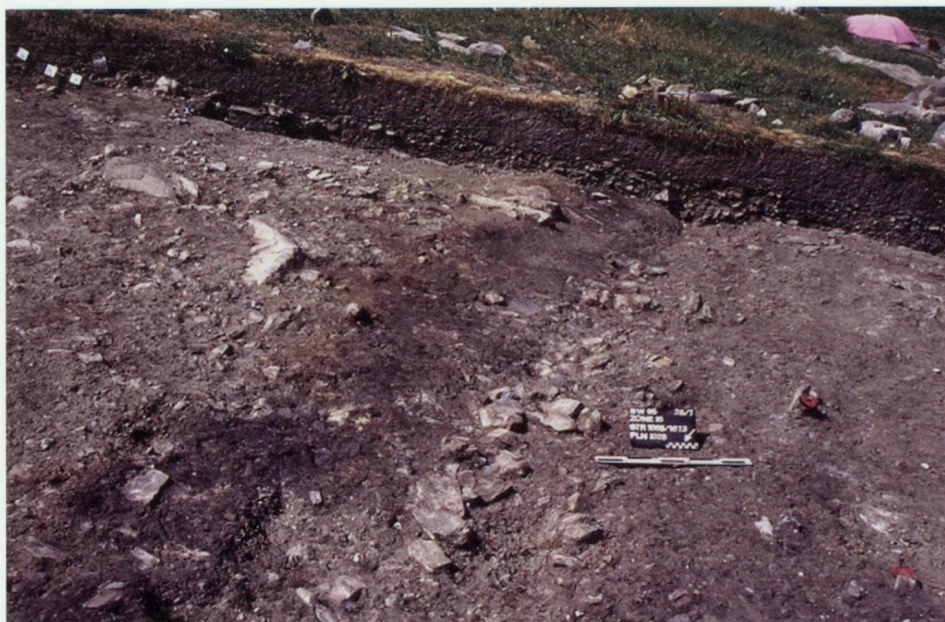
Fig. 10 – Replat du bâtiment Bat 61 (HMA). On distingue la couche d'incendie du bâtiment qui s'est déposée sur le talus amont de la terrasse. Ce dernier, d'une longueur de 1 m, est légèrement incliné. Le replat, érodé par les ruissellements, n'est conservé que sur 1 à 2 m de largeur. Vue depuis le nord.

La terrasse 6, dévolue à l'habitat, est située dans le secteur 3, en bordure amont du canal de dérivation occidental (str1999). Longue de 20 m par 7 m de large, elle n'est attestée qu'au début de l'époque romaine (terrasse 6A: R1A, R1B). Elle disparaît ensuite de la topographie dès le milieu du I^{er} siècle. Elle sera recréée plus de trois siècles plus tard, au tout début du Haut Moyen Age (terrasse 6B : HMA1-HMA2) ; ses dimensions demeurent semblables mais son orientation est légèrement plus oblique (Fig. 10 (p. 19)).

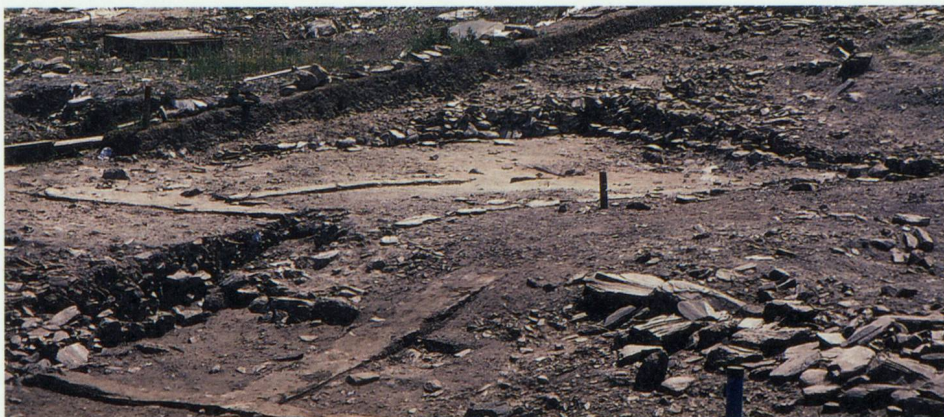
Fig. 12 – Terrasse 1 dans le secteur 2. Le bâtiment Bat70 a été implanté à l’extrémité orientale du replat. On distingue, au premier plan à droite, le mur aval de la terrasse et, au centre, l’accès au replat qui se faisait par une marche. Vue depuis le nord-ouest.

sa largeur moyenne à 6-7 m. Un mur de terrasse bloquant les nouveaux remblais forme désormais la limite aval du replat (Fig. 12). Vers le milieu du II^e siècle (R2B), il sera transformé en talus dans la partie occidentale, tandis qu'un « podium » constituant la terrasse privative du bâtiment Bat70 sera aménagé dans la partie orientale. Le talus amont, quant à lui, est couronné par un fossé d'écoulement des eaux. Après le repli de l'habitat vers le centre du village à la fin du III^e siècle (R3), le replat, alors fossile, est transformé en champ de cultures. Il disparaît de la topographie dès le Haut Moyen Age.

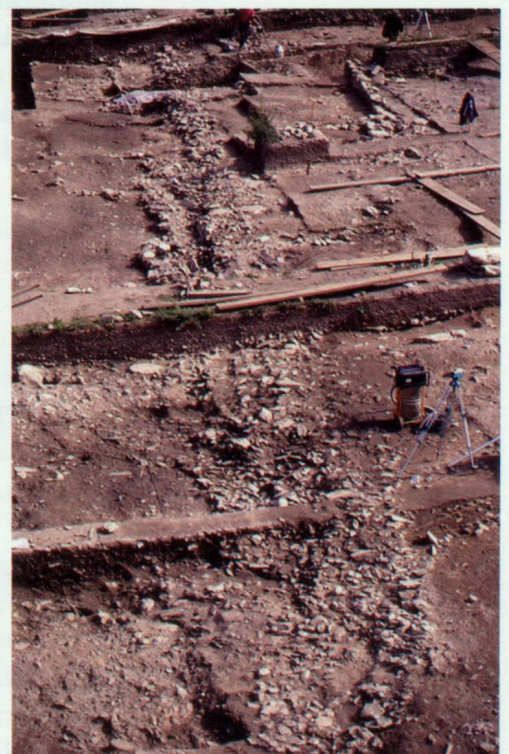
Fig. 14 – Terrasse 11. Le talus amont du replat, maintes fois réaménagé, se présente sous la forme d'un large empierrement au pied duquel les bâtiments ont été construits. Vue depuis l'ouest.

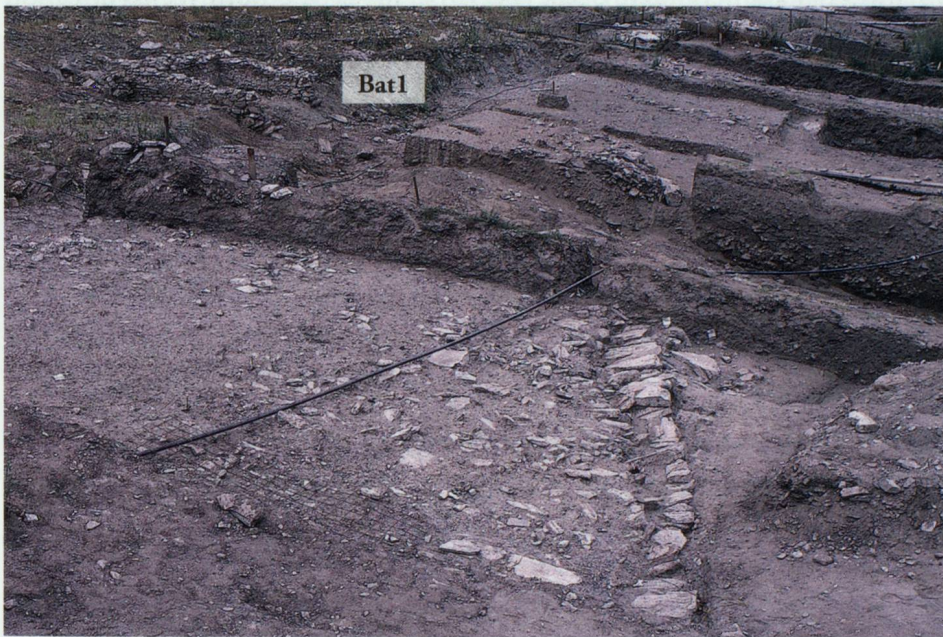
Fig. 21 – Voie 8. Le chemin d'accès au bâtiment Bat1 (en haut à gauche) est consolidé au cours du II^e siècle (R2B) par la mise en place d'un accotement constitué de grosses dalles. Vue depuis le nord-est.

- *Voie 8* : La voie 8 est directement liée à la création de la terrasse 12 et à la mise en place du sanctuaire (Bat1). Large de 1,60 m, ce chemin accède en effet directement à l'espace religieux depuis la voie 3 en aval par une rampe de près de 80 m aménagée en diagonale dans la pente (Fig. 21). Créé vers le début du II^e siècle (R2A), il sera réaménagé quelques décennies plus tard (R2B) lors de la transformation de l'espace extérieur de l'édifice religieux. Il disparaît lorsque le sanctuaire est réaffecté en mausolée (R3).

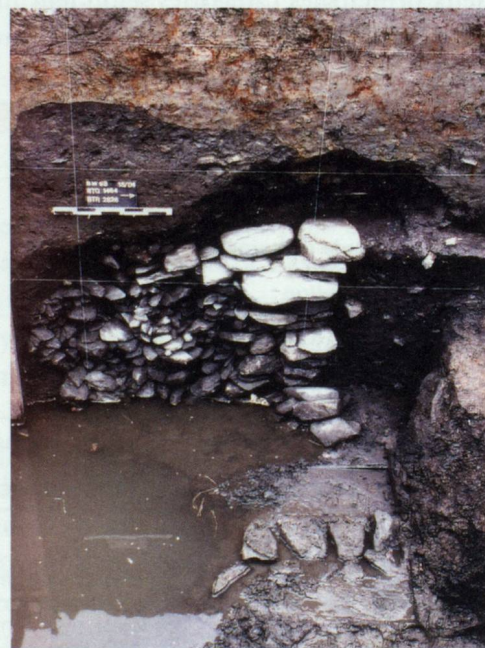
Fig. 24 – Vue en coupe de la digue (str2826) repérée à l'extrémité nord de la tranchée Tr9, au point de contact entre le pied du versant et la zone inondable du Rhône (à droite du mur). La structure est formée d'un blocage de caillasses retenu par de grosses dalles empilées. Vue depuis l'est.

Observée uniquement sur un tronçon de 2,50 m dans la tranchée Tr9, la structure est formée d'un mur de 1,50 m d'épaisseur et de plus d'un mètre de hauteur (Fig. 24). Sa base n'a pu être dégagée en raison des remontées de la nappe phréatique. Les parties arrière et intérieure du mur sont constituées par un blocage de caillasses anguleuses (dimensions
