| Artikel: | L'habitat alpin de Gamsen (Valais, Suisse) : 6B, Analyse des structures (époque historique) |
| Kapitel: | II: Aménagements collectifs |

AMÉNAGEMENTS COLLECTIFS

II.1 LES TERRASSES

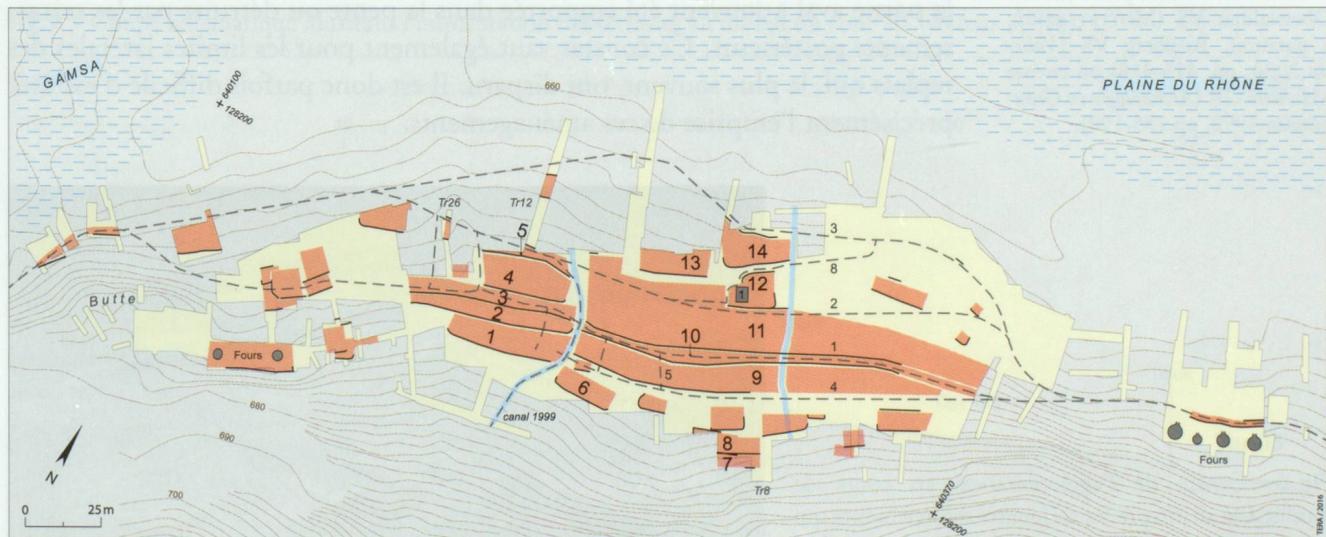
Fig. 4 – Plan général des terrasses d'époque historique. Seuls les grands replats collectifs ont été numérotés, les autres replats sont considérés comme des terrasses isolées et privatives. Les petits numéros correspondent aux axes de circulation.

Implanté dans un versant, l'établissement de Gamsen est caractérisé par une organisation en terrasses (Fig. 4). Ces dernières peuvent être classées en deux catégories, selon leurs dimensions.

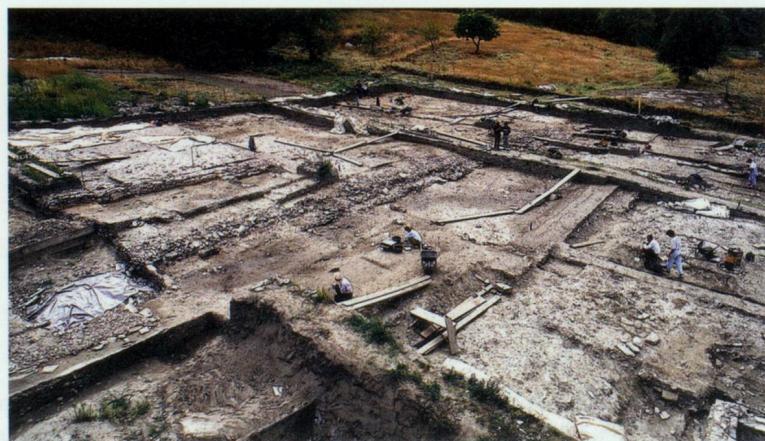
Fig. 6 – Centre de l'agglomération en cours de fouille. On distingue les différents terrassements qui structurent le versant, en particulier la terrasse 11 délimitée par un important talus amont empierre. Vue depuis le nord-est.

Trois terrasses forment le noyau central de l'agglomération (terrasses 9, 10 et 11) autour duquel les autres replats vont se développer (Fig.6). On en compte au maximum une dizaine étagée dans la partie ouest du cône oriental, avec une différence d'altitude de plus de 12 m entre ceux situés en amont du versant et ceux les plus en aval (Fig.7). Dans le secteur du cône ouest, seuls cinq replats sont attestés pour une différence d'altitude de 5 m⁸ (Fig.8). Ils ont une longueur moyenne comprise

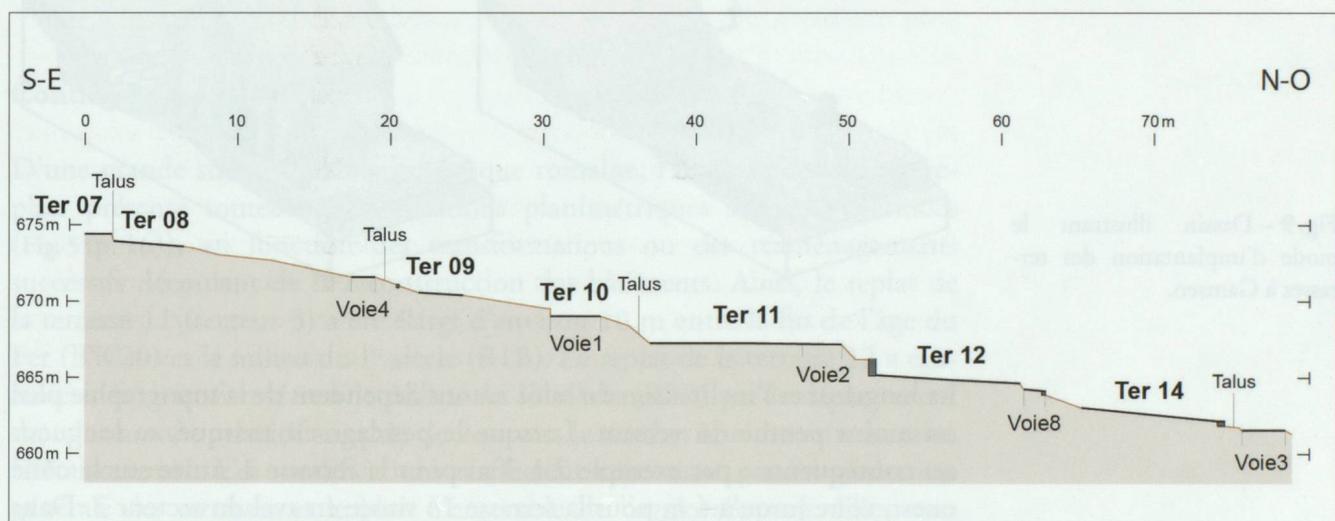
Fig. 7 – Coupe schématique illustrant l'implantation des terrasses au niveau du cône est (secteur 3, Tr8).

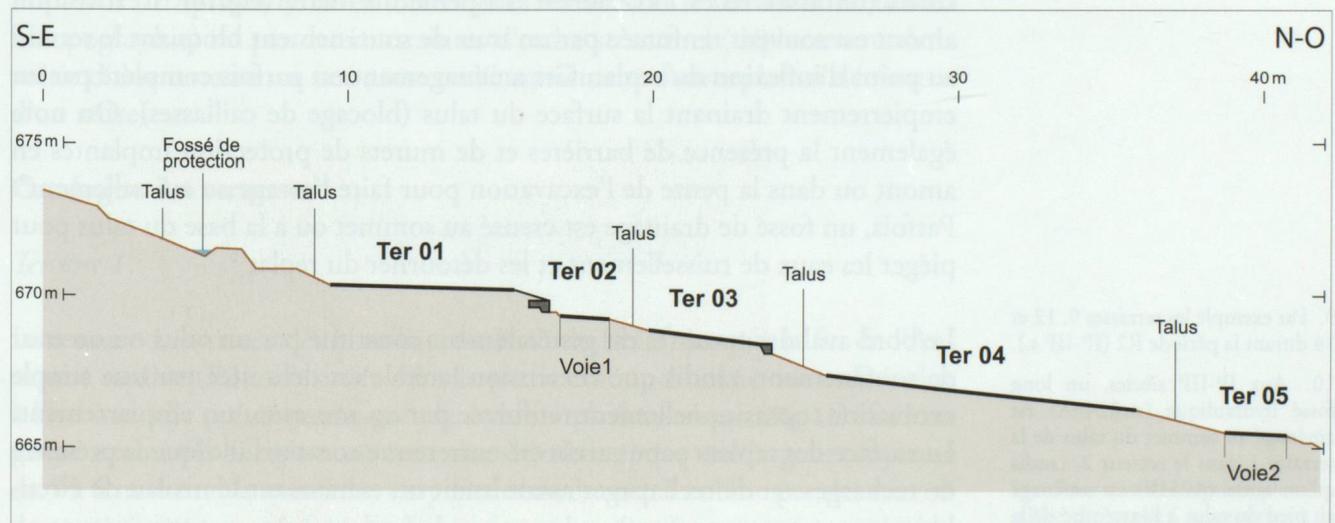
Fig. 8 – Coupe schématique illustrant l'implantation des terrasses au niveau du cône ouest (secteur 2, Tr12).

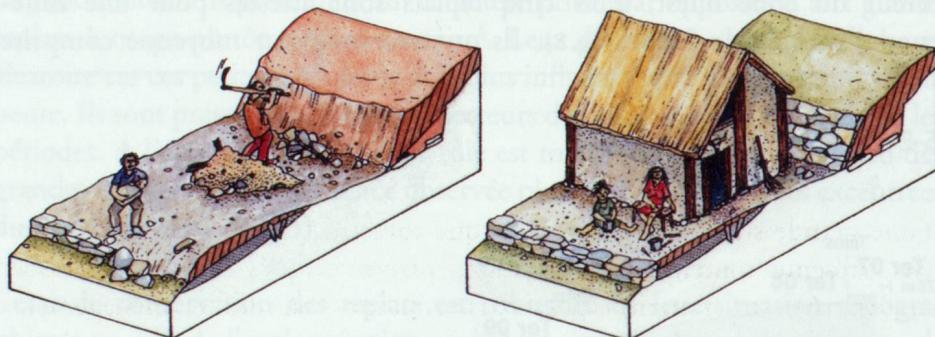
Fig. 9 – Dessin illustrant le mode d'implantation des terrasses à Gamsen.

Les terrasses présentent toutes plus ou moins les mêmes caractéristiques constructives. Elles ont été créées en excavant la pente du côté amont et en remblayant du côté aval de façon à obtenir une surface plus ou moins plane et uniforme (Fig. 9). L'épaisseur des recharges varie entre 0,05 et 0,30 m d'épaisseur. Pour éviter la stagnation des eaux de ruissellement, le replat accuse en général un très faible pendage (5 à 8%) en direction de l'aval.

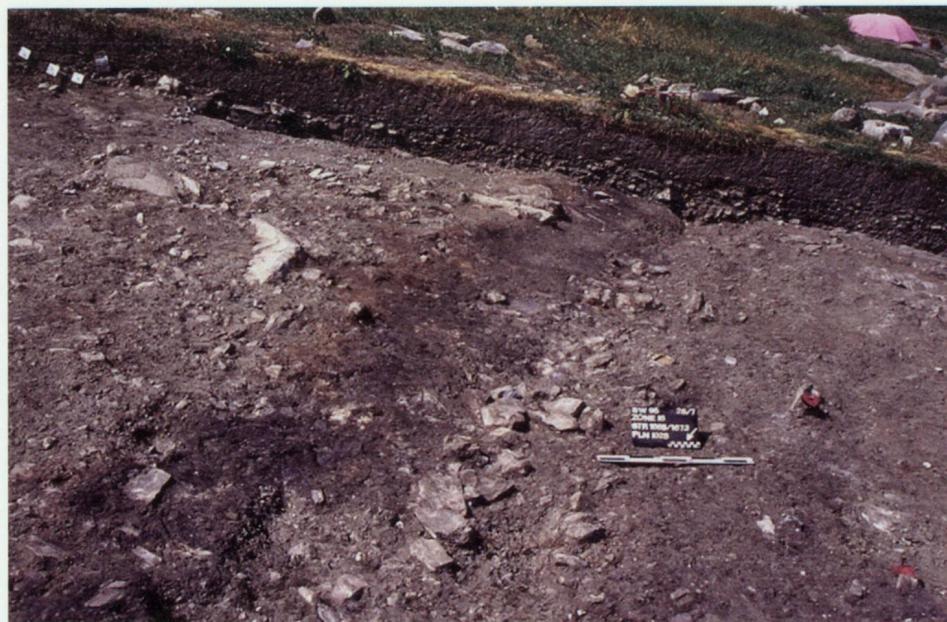
Fig. 10 – Replat du bâtiment Bat 61 (HMA). On distingue la couche d'incendie du bâtiment qui s'est déposée sur le talus amont de la terrasse. Ce dernier, d'une longueur de 1 m, est légèrement incliné. Le replat, érodé par les ruissellements, n'est conservé que sur 1 à 2 m de largeur. Vue depuis le nord.

La terrasse 6, dévolue à l'habitat, est située dans le secteur 3, en bordure amont du canal de dérivation occidental (str1999). Longue de 20 m par 7 m de large, elle n'est attestée qu'au début de l'époque romaine (terrasse 6A : R1A, R1B). Elle disparaît ensuite de la topographie dès le milieu du I^{er} siècle. Elle sera recréée plus de trois siècles plus tard, au tout début du Haut Moyen Age (terrasse 6B : HMA1-HMA2) ; ses dimensions demeurent semblables mais son orientation est légèrement plus oblique (Fig. 10 (p. 19)).

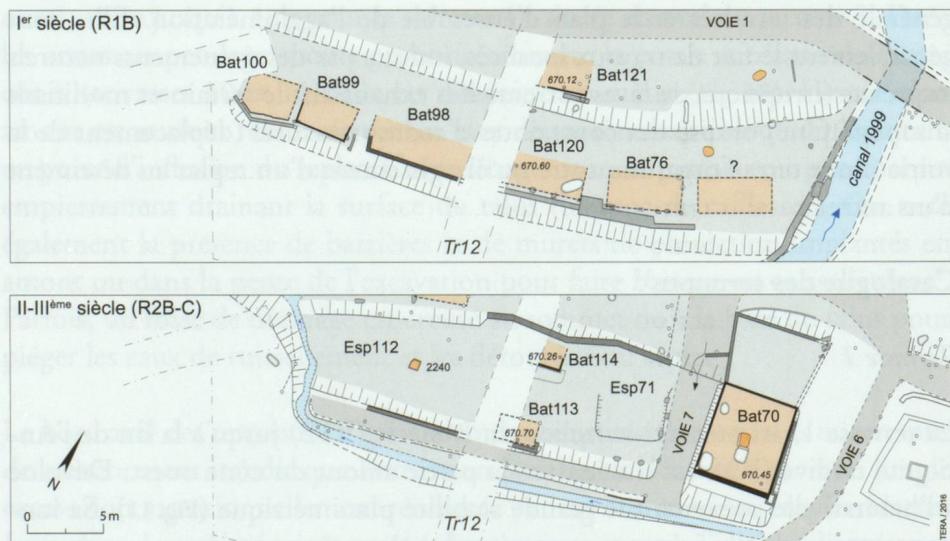
Fig. 11 – Terrasse 1. Plans des constructions au I^{er} siècle (R1B) et aux II^e-III^e siècles (R2C).

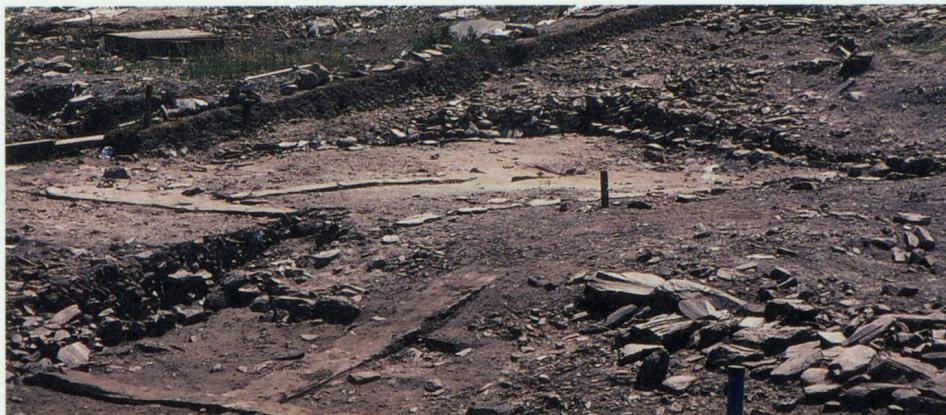
Fig. 12 – Terrasse 1 dans le secteur 2. Le bâtiment Bat70 a été implanté à l'extrémité orientale du replat. On distingue, au premier plan à droite, le mur aval de la terrasse et, au centre, l'accès au replat qui se faisait par une marche. Vue depuis le nord-ouest.

sa largeur moyenne à 6-7 m. Un mur de terrasse bloquant les nouveaux remblais forme désormais la limite aval du replat (Fig. 12). Vers le milieu du II^e siècle (R2B), il sera transformé en talus dans la partie occidentale, tandis qu'un « podium » constituant la terrasse privative du bâtiment Bat70 sera aménagé dans la partie orientale. Le talus amont, quant à lui, est couronné par un fossé d'écoulement des eaux. Après le repli de l'habitat vers le centre du village à la fin du III^e siècle (R3), le replat, alors fossile, est transformé en champ de cultures. Il disparaît de la topographie dès le Haut Moyen Age.

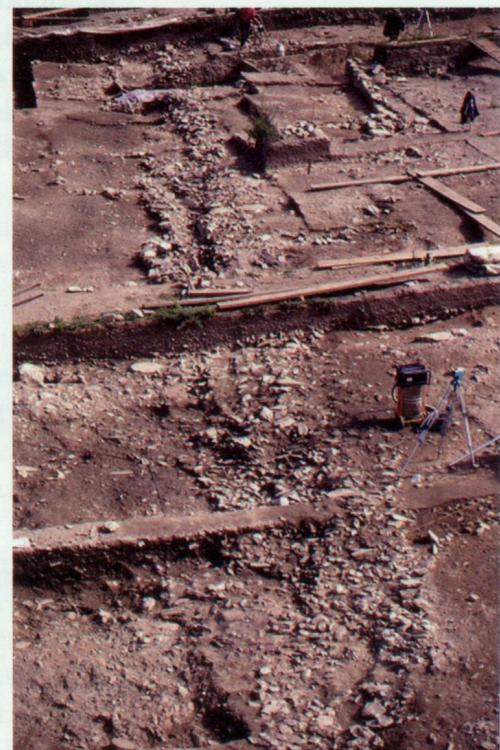
Fig. 14 – Terrasse 11. Le talus amont du replat, maintes fois réaménagé, se présente sous la forme d'un large empierrement au pied duquel les bâtiments ont été construits. Vue depuis l'ouest.

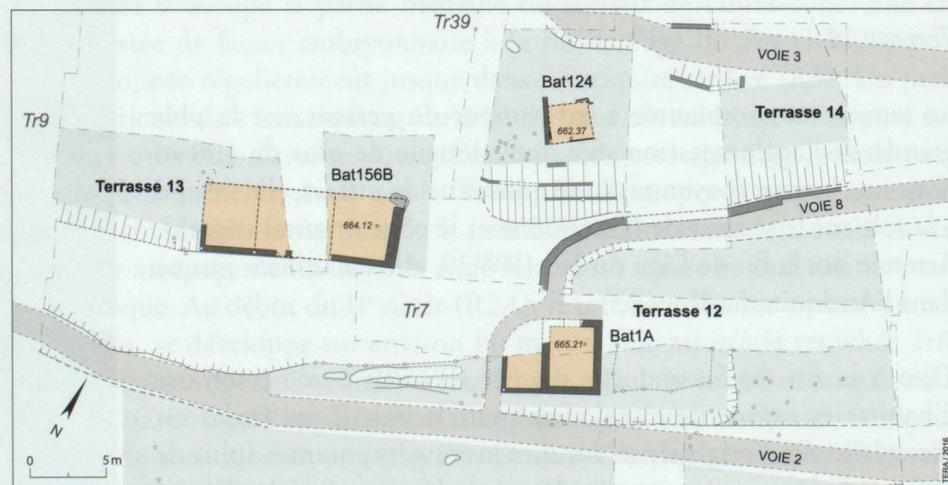
Fig. 15 – Terrasses 12 à 14. Plan général au II^e siècle.

sacré de l'environnement profane. Vers le milieu du II^e siècle (R2B, **Fig. 15**), la surface de la terrasse est réduite en longueur et en largeur (15 x 10 m). Le talus amont est désormais directement adossé au bâtiment Bat1.

La terrasse 14 est située directement en aval de la terrasse 12 (**Fig. 15**). Attestée seulement à partir du milieu du II^e siècle (R2B), elle est maintenue jusqu'au début du Haut Moyen Age (HMA1). Sa création a nécessité la mise en place d'un imposant talus de 6 m de large et de 23 m de long en aval de la voie 8. Des barrières et des murets sont en outre aménagés à mi-pente pour se pré-munir des ruissellements de surface. La limite nord du replat est formée par le tracé légèrement oblique de la voie 3. La terrasse 14 occupe ainsi une surface de plus de 150 m² (23 x 7 m). Réservé tout d'abord à de l'habitat, le replat devient, en relation avec la transformation du sanctuaire de la terrasse 12 en mausolée, une zone funéraire pendant l'Antiquité tardive (R3) et le début du Haut Moyen Age (HMA1). Il est abandonné peu après.

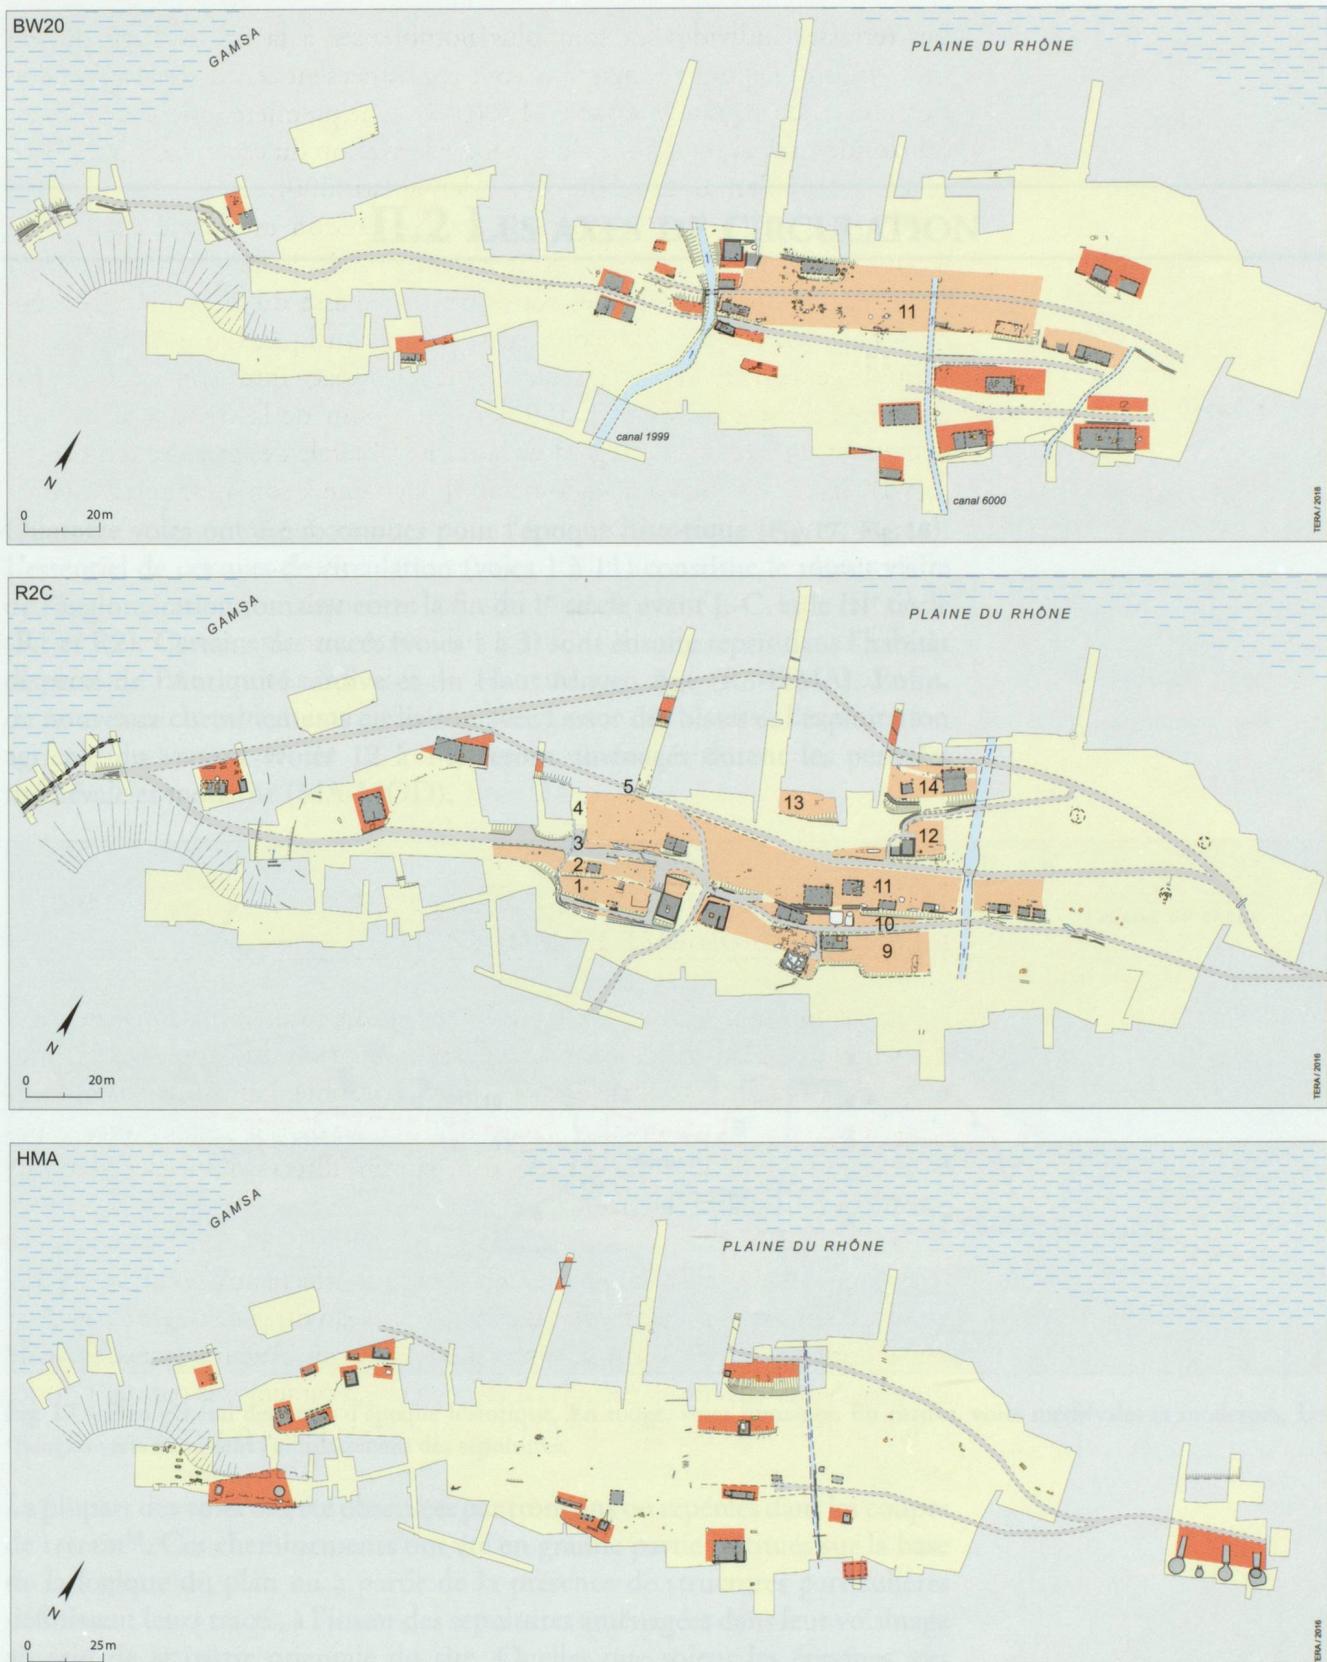
Fig. 16 – A la fin du I^{er} siècle avant J.-C. (BW20), l'agglomération est formée par un grand replat central (Ter11) et par des replats isolés (orange foncé). Au III^e siècle après J.-C. (R2C), elle est structurée en grands replats. Les terrasses isolées (en orange foncé) sont situées plutôt en périphérie. Dès le V^e jusqu'au X^e siècle après J.-C. (HMA), l'établissement est constitué uniquement par des terrasses isolées.

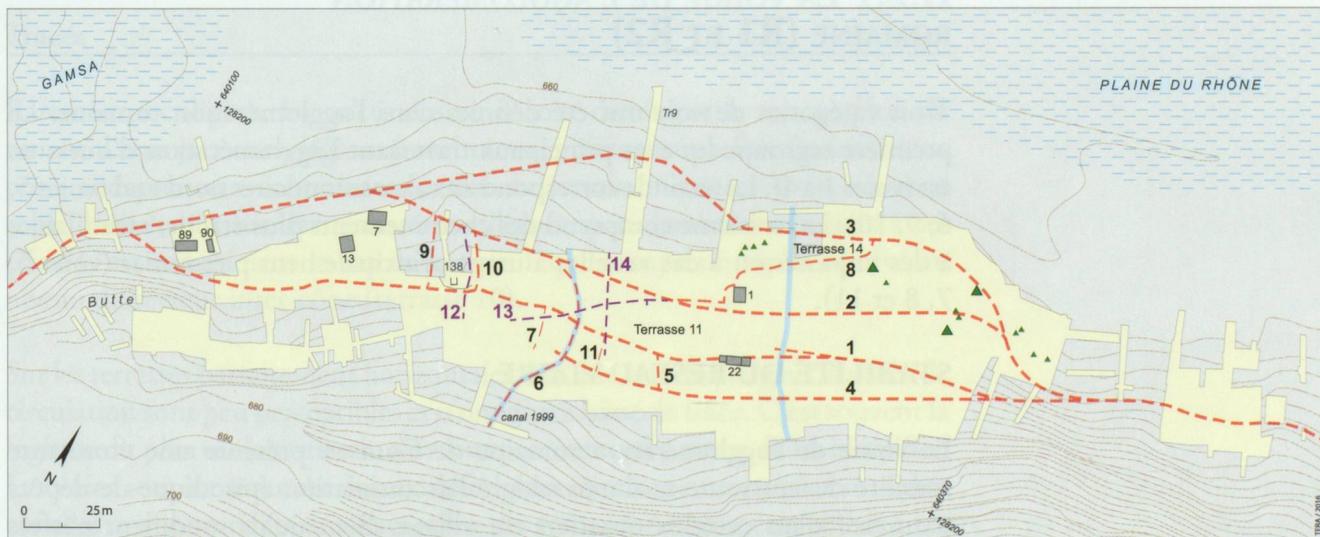
Fig. 17 – Plan général des voies d'époque historique. En rouge, voies romaines. En mauve, voies médiévales et modernes. Les triangles verts marquent l'emplacement des sépultures.

Quatorze voies ont été reconnues pour l'époque historique (Fig. 17, Fig. 18). L'essentiel de ces axes de circulation (voies 1 à 11) constitue le réseau viaire de l'agglomération romaine entre la fin du I^{er} siècle avant J.-C. et le III^e siècle (R1 et R2). Certains des tracés (voies 1 à 3) sont ensuite repris dans l'habitat dispersé de l'Antiquité tardive et du Haut Moyen Age (R3-HMA). Enfin, de nouveaux cheminements en liaison avec l'essor des bisses et l'exploitation agricole du versant (voies 12 à 14) seront aménagés durant les périodes médiévale et moderne (MA-MOD).

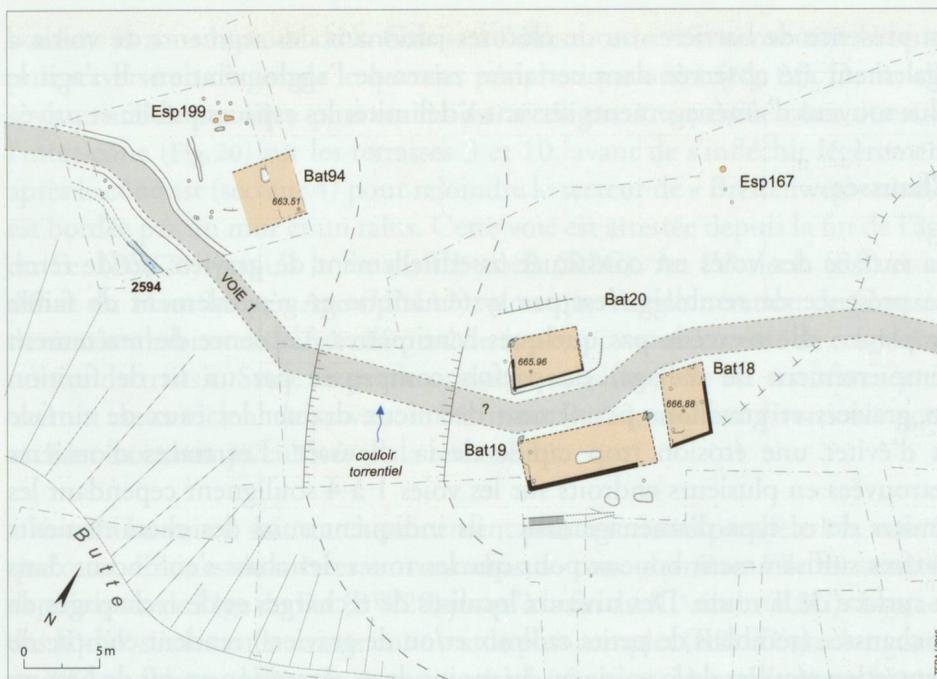
Fig. 19 – Tracé de la voie 1 au pied de la butte dans la partie ouest de l'agglomération (secteur 1). A cet endroit, la voie est protégée par un fossé de drainage à l'amont (str2594).

bordant la zone humide de la Gamsa à l'ouest, cette voie contourne la butte puis traverse en diagonale le quartier périphérique ouest (Fig. 19). De là, elle se poursuit de manière plus ou moins rectiligne à travers le cône ouest et l'inter-cône (Fig. 20) sur les terrasses 3 et 10, avant de s'infléchir légèrement après le cône est (secteur 4) pour rejoindre le secteur de « Breitenweg » où elle est bordée par un mur et un talus. Cette voie est attestée depuis la fin de l'âge du Fer (BW20) jusqu'à la fin du III^e siècle (R2C). Au IV^e siècle (R3) et au début du Haut Moyen Age (HMA1), alors que l'agglomération de Gamsen devient un habitat dispersé, elle perd de son importance et cesse de constituer un axe de transit. Seule sa partie orientale subsiste ; elle est transformée en chemin creux vicinal desservant le bâtiment Bat22, avec un diverticule pour accéder aux champs cultivés de la terrasse 11.

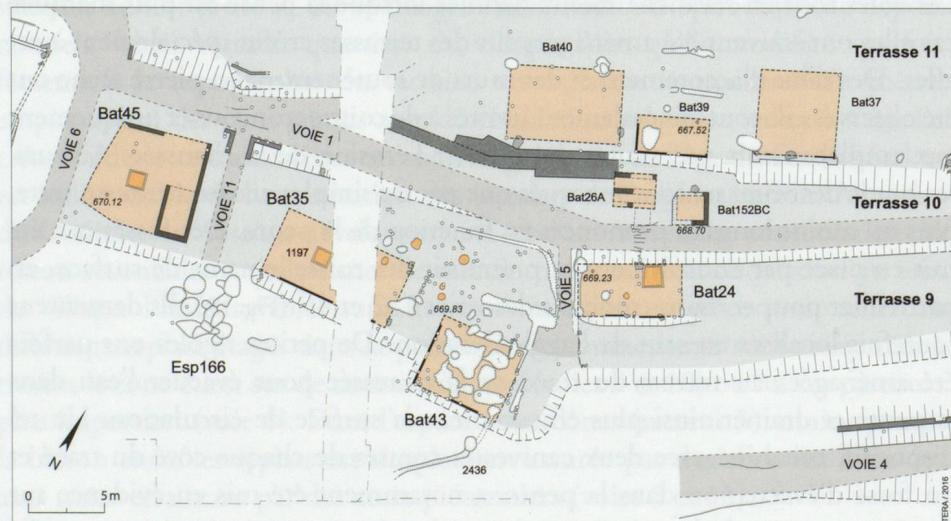
Fig. 20 – Centre de l'agglomération vers le milieu du II^e siècle (R2B). Les voies 5 et 11 sont des impasses issues de la voie 1 qui permettent de desservir respectivement les bâtiments Bat24 et Bat43 et une zone de dépotoir (Esp166).

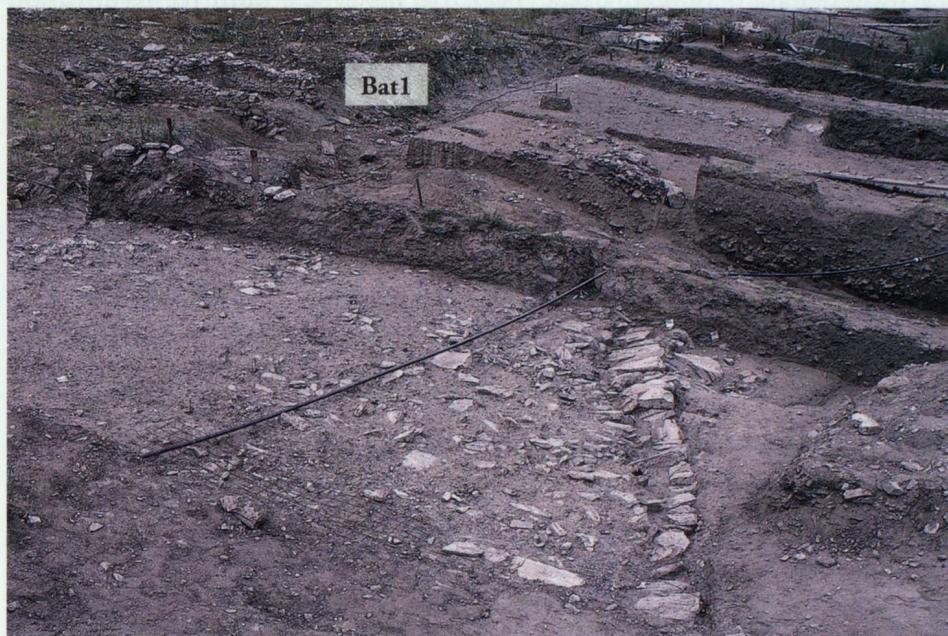
Fig. 21 – Voie 8. Le chemin d'accès au bâtiment Bat1 (en haut à gauche) est consolidé au cours du II^e siècle (R2B) par la mise en place d'un accotement constitué de grosses dalles. Vue depuis le nord-est.

- *Voie 8* : La voie 8 est directement liée à la création de la terrasse 12 et à la mise en place du sanctuaire (Bat1). Large de 1,60 m, ce chemin accède en effet directement à l'espace religieux depuis la voie 3 en aval par une rampe de près de 80 m aménagée en diagonale dans la pente (**Fig. 21**). Créé vers le début du II^e siècle (R2A), il sera réaménagé quelques décennies plus tard (R2B) lors de la transformation de l'espace extérieur de l'édifice religieux. Il disparaît lorsque le sanctuaire est réaffecté en mausolée (R3).

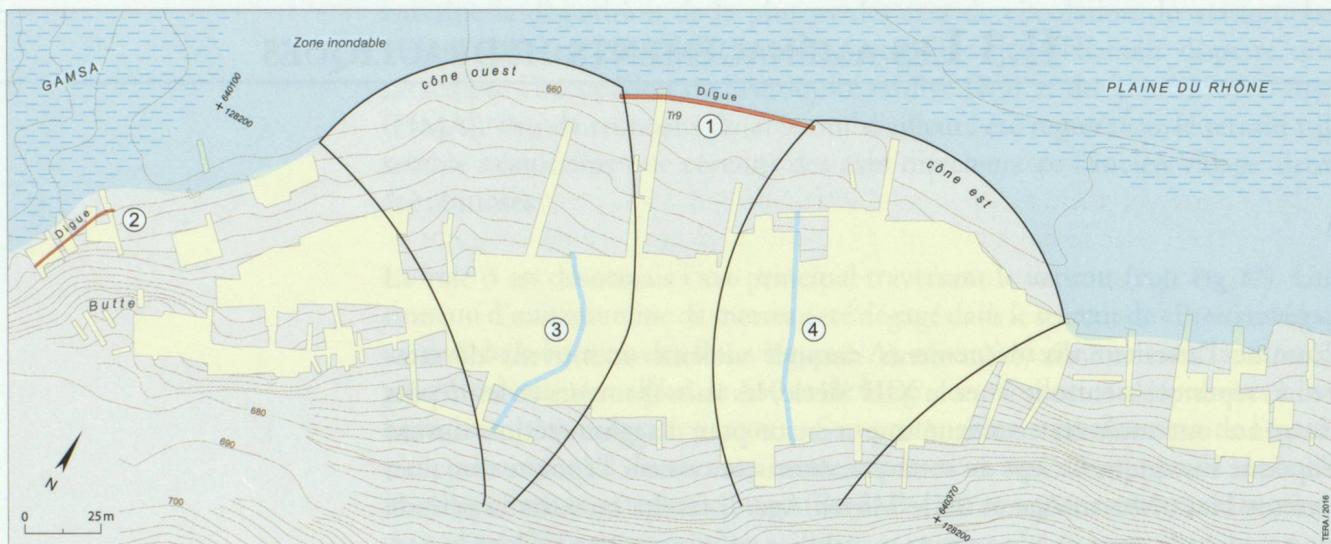
Fig. 23 – Plan illustrant les principales installations hydrauliques collectives aménagées sur le site à l'époque historique. Digue construite en aval (1) et à l'ouest (2) de l'agglomération, canaux de dérivation implantés sur chacun des cônes torrentiels (3, 4).

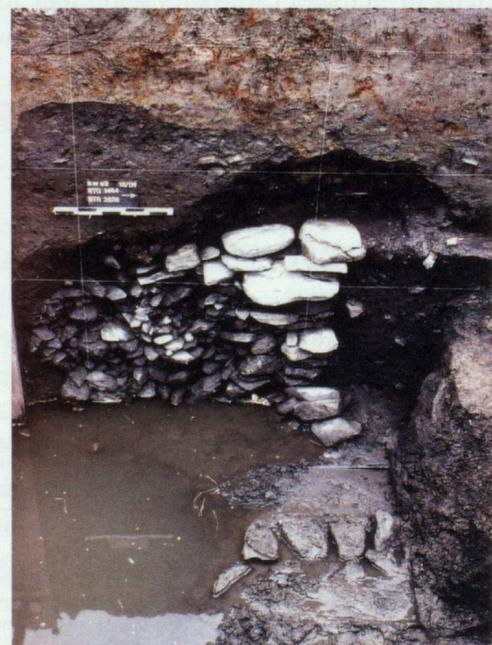
Fig. 24 – Vue en coupe de la digue (str2826) repérée à l'extrémité nord de la tranchée Tr9, au point de contact entre le pied du versant et la zone inondable du Rhône (à droite du mur). La structure est formée d'un blocage de caillasses retenu par de grosses dalles empilées. Vue depuis l'est.

Observée uniquement sur un tronçon de 2,50 m dans la tranchée Tr9, la structure est formée d'un mur de 1,50 m d'épaisseur et de plus d'un mètre de hauteur (Fig. 24). Sa base n'a pu être dégagée en raison des remontées de la nappe phréatique. Les parties arrière et intérieure du mur sont constituées par un blocage de caillasses anguleuses (dimensions

max. 0,10 à 0,20 m) d'environ 1 mètre de largeur, retenu du côté aval par un parement constitué de grosses dalles de schiste empilées. Le dévers du parement est dû à la poussée, postérieure à l'époque romaine, des terres accumulées en arrière de la digue.

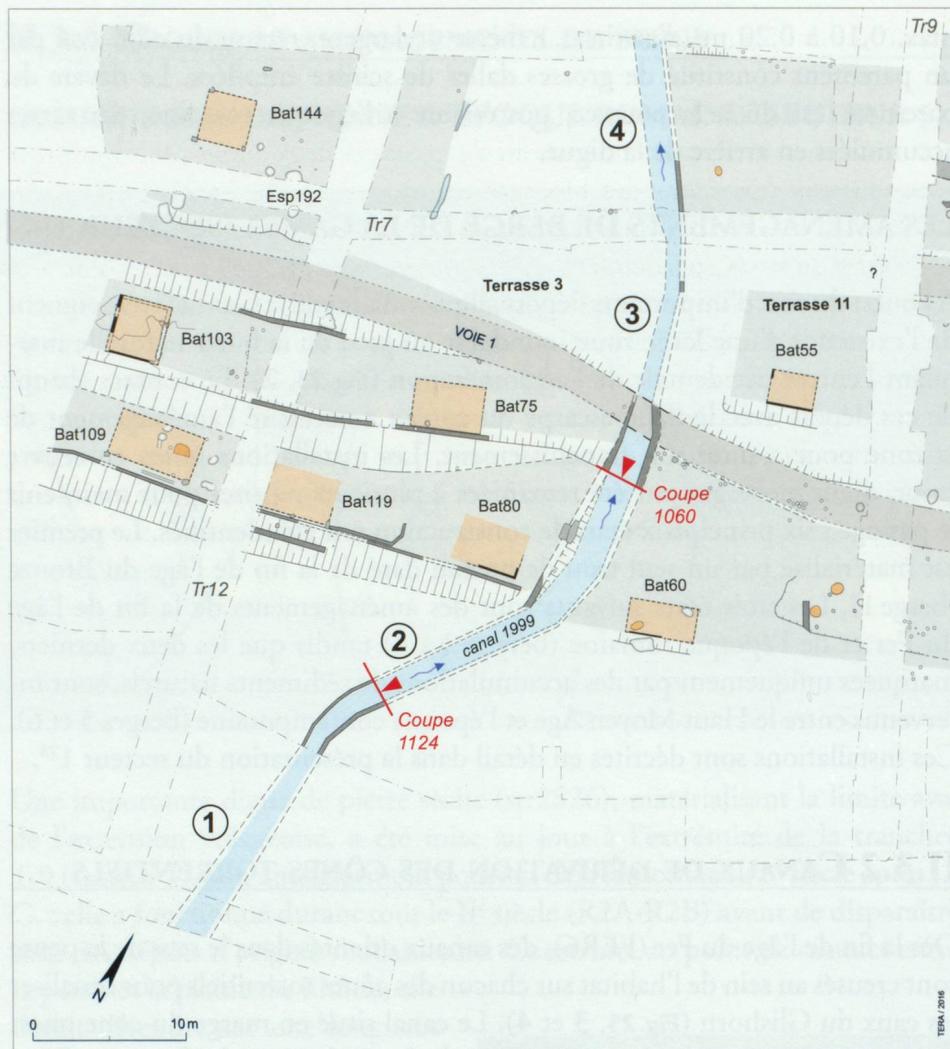
Fig. 25 – Tracé du canal aménagé sur le cône ouest au 1^{er} siècle après J.-C. (str1999) et emplacement des coupes illustrées. Les n°s 1 à 4 renvoient à la description dans le texte.

amont du tracé où le cours du canal coupe la pente en diagonale (Fig. 25, 2). Sur ce tronçon exposé à de fortes contraintes hydrauliques, le canal, curé et réaménagé plusieurs fois, témoigne d'un entretien régulier. A deux reprises, le lit du chenal a été décalé vers l'amont de quelques décamètres pour renforcer le bord ouest (aval) par des blocages de pierres (Fig. 26, str2156, str3740, str2301). Des travaux d'endiguement sont également attestés au niveau des inflexions du tracé, particulièrement exposées aux problèmes d'érosion générés par la force du flux (Fig. 27, str1896A+B, str1849, str1898, str1899). Enfin, à l'extrémité des terrasses du secteur 2, la bordure du canal est renforcée par deux énormes blocs de schiste disposés presque de chant et prolongés vers l'aval par une digue de pierres. Contrairement au tronçon supérieur, le cours inférieur du canal n'est pas véritablement endigué ni même consolidé ; son lit y est moins profond et considérablement plus large. Ce phénomène est de plus en plus marqué au fil du temps, à mesure que le canal se comble progressivement.

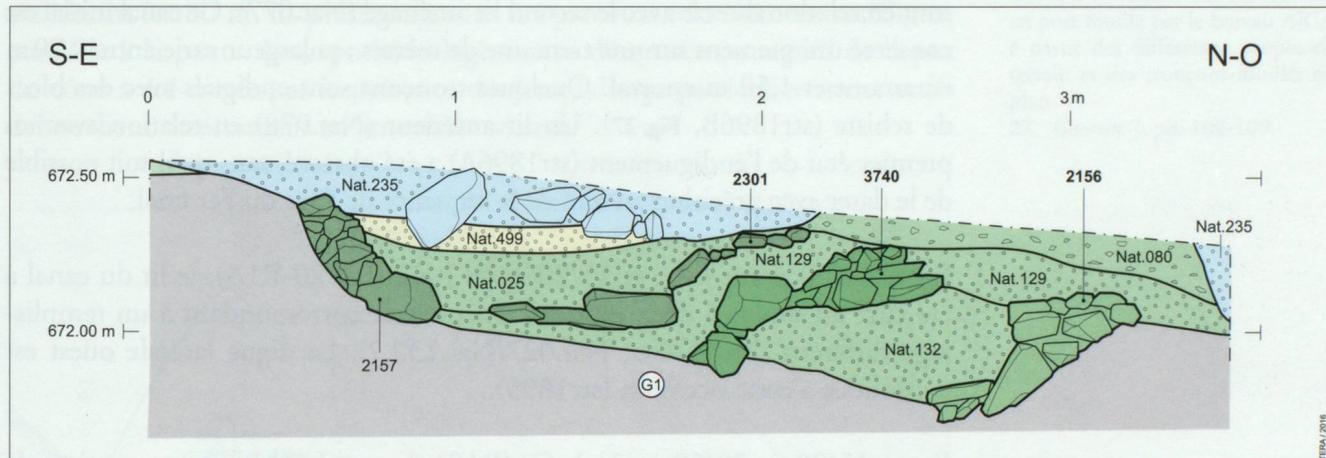
Fig. 26 – Coupe stratigraphique STG1124 à travers le canal du cône ouest (str1999). Les couleurs correspondent aux périodes d'occupation (vert = I^{er} s. (R1), jaune = II^{ème}-III^{ème} s. (R2), bleu = V^{ème}-VII^{ème} (HMA)). G1 = substrat géologique.

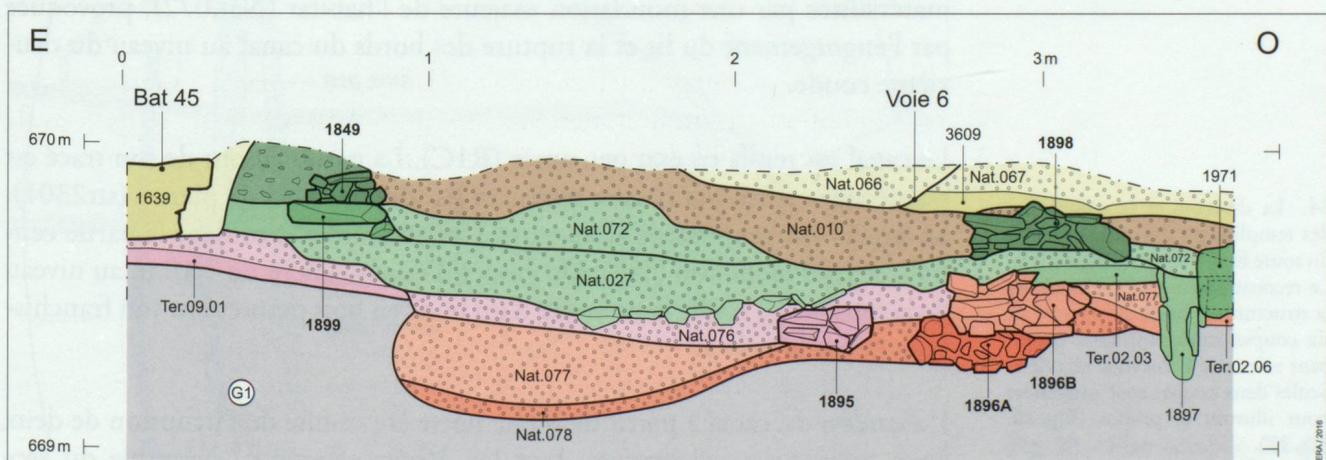
Fig. 27 – Coupe stratigraphique STG1060 à travers le canal du cône ouest (str1999). En rouge et rose = époque protohistorique (FER6), en brun = lave torrentielle de la fin du I^{er} siècle.

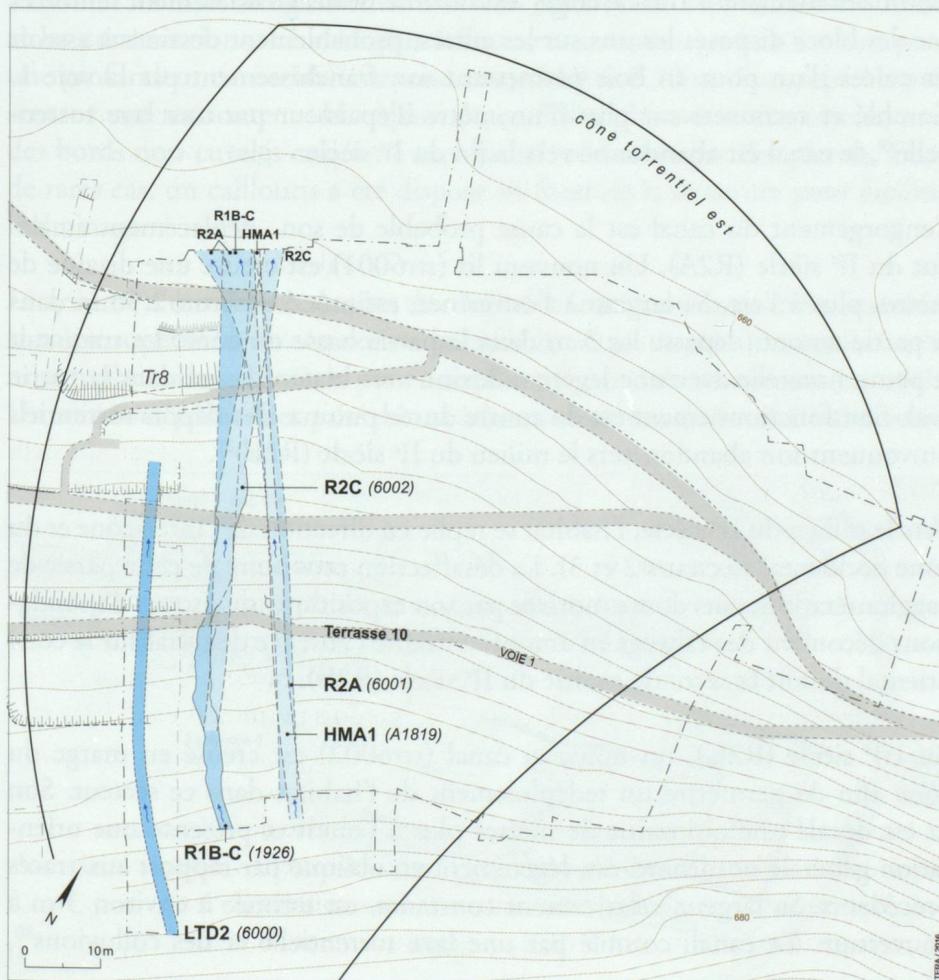
Fig. 28 – Plan compilé des différents tracés du canal de dérivation aménagé sur le cône oriental au cours de l'époque historique.

L'engorgement du canal est la cause probable de son déplacement au début du II^e siècle (R2A). Un nouveau lit (str6001) est creusé une dizaine de mètres plus à l'est. Sa largeur à l'ouverture, estimée à environ 2,50 m dans la partie amont, dépasse les 3 m dans la partie basse du cône. Le tracé suit la pente naturelle avec une légère inflexion vers le nord-ouest dans la partie aval. Son fonctionnement est de courte durée puisque des dépôts torrentiels provoquent son abandon vers le milieu du II^e siècle (R2B)²⁹.

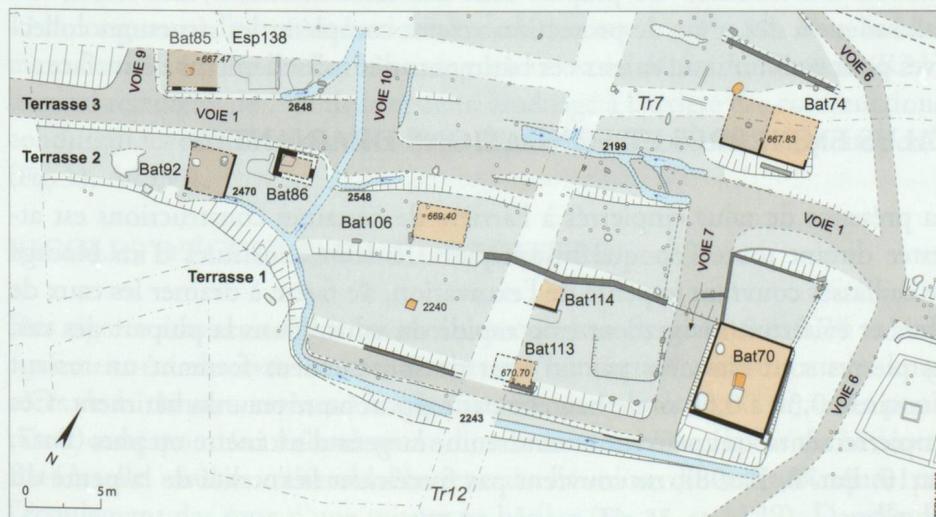
Fig. 29 – Quartier du cône torrentiel ouest (secteur 2) aux II^e-III^e siècles (R2). Les terrasses sont protégées du ruissellement par un système de fossés d'écoulement aménagés directement en amont des terrasses. La voie 1 est dotée de caniveaux aménagés localement de part et d'autre de son tracé.

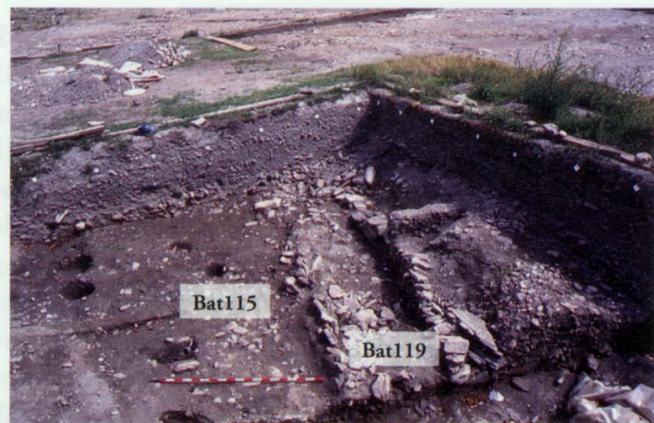
Fig.31 – Bâtiment Bat119 (milieu I^e s.). Un muret de pierres sèches est aménagé directement à l'arrière de la construction. Dès le début du II^e siècle, cette dernière a été recoupée en aval par la mise en place d'un nouveau bâtiment protégé à l'amont par des pierres dressées (Bat115). Vue depuis l'ouest.

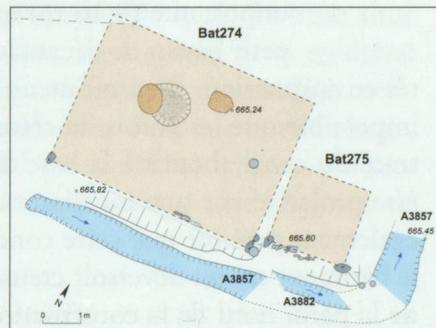
Fig.32 – Plan pierre à pierre des bâtiments Bat274 et Bat275, dotés d'un fossé d'évacuation des eaux à l'amont (I^e s.).

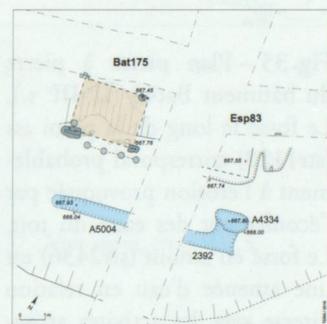
Fig.33 – Plan pierre à pierre du bâtiment Bat175 et de l'espace Esp83 (II^e s.).

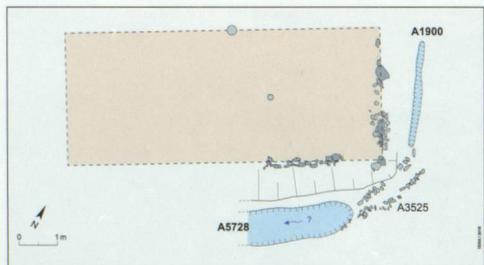
Fig. 34 – Bâtiment Bat904 (début I^{er} s.). Plan pierre à pierre.

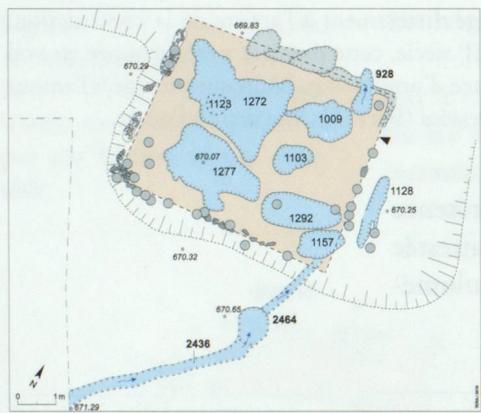
Fig. 35 – Plan pierre à pierre du bâtiment Bat43 (II^e-III^e s.). Le fossé le long de la paroi est (str1128) correspond probablement à l'érosion provoquée par l'écoulement des eaux du toit. Le fossé en amont (str2436) est une amenée d'eau en relation directe avec les activités artisanales du bâtiment.

Des rigoles étroites et plus ou moins rectilignes (larg. 0,10 à 0,20 m) ont également été observées le long de certains bâtiments³⁶. Situées sur les longs côtés de la construction et à faible distance des parois (0,30 m), elles pourraient correspondre à l'écoulement d'un avant-toit. Dans le cas du bâtiment Bat43, elle résulte vraisemblablement de l'érosion du sol provoquée par l'écoulement des eaux d'une toiture en bâtière (Fig.35, str1128). Dans le cas

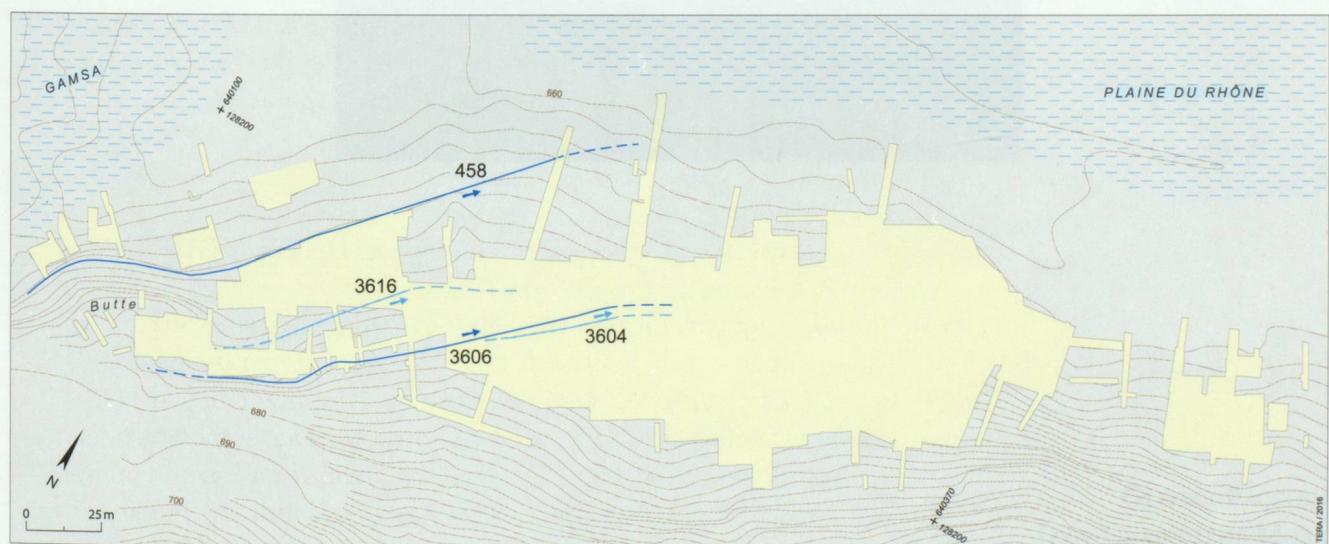
Fig. 36 – Plan des bisses médiévaux et modernes.
