Artikel: L'habitat alpin de Gamsen (Valais, Suisse) : 6B, Analyse des structures (époque historique)
Autor: Paccolat, Olivier / Moret, Jean-Christophe
Kapitel: III: Les bâtiments
DOI: <https://doi.org/10.5169/seals-1036602>

CHAPITRE III

III. LES BÂTIMENTS

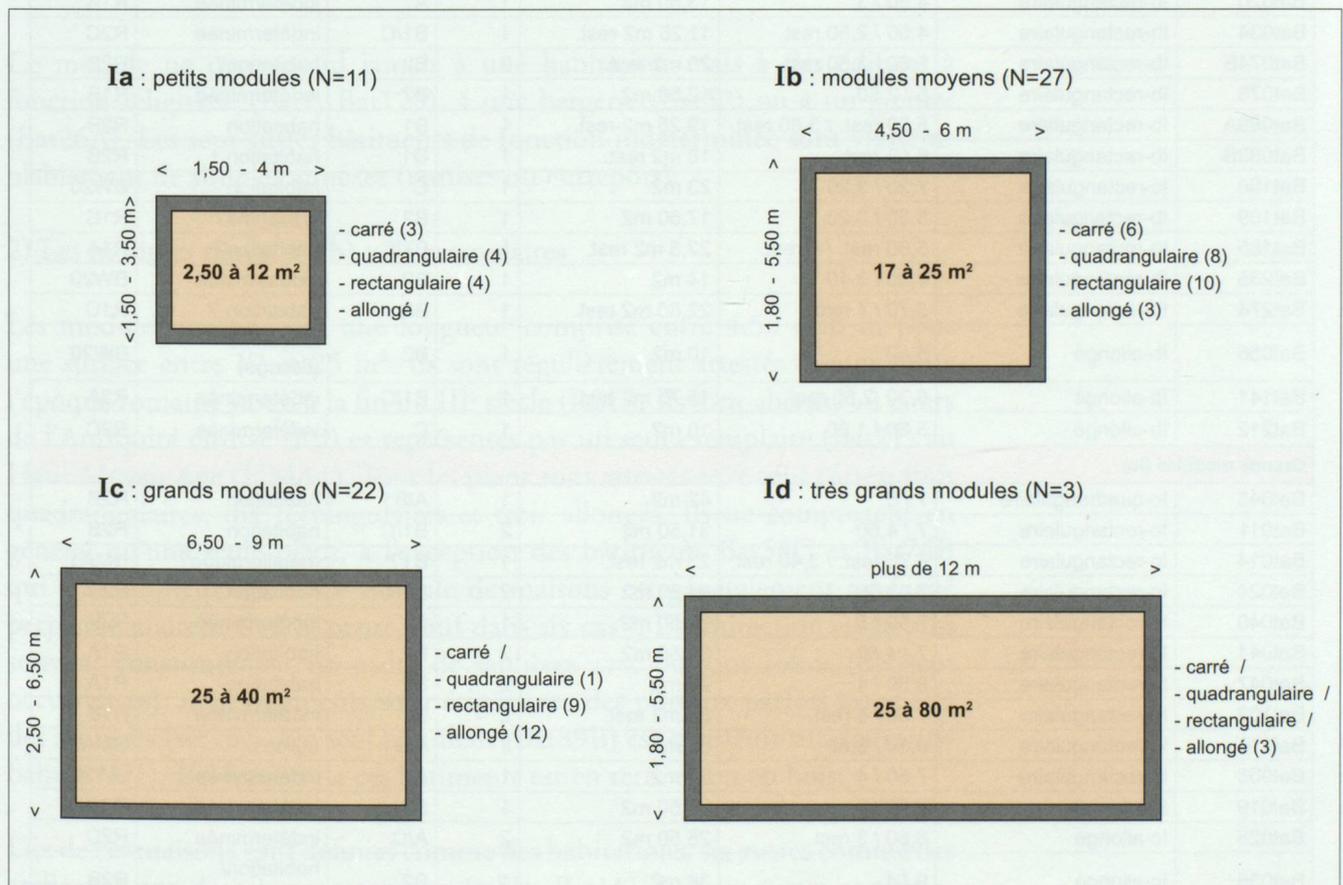
Fig. 41 – Les différents modules des bâtiments aménagés au niveau du sol (I) dont le plan est complet ou restituable (N=63 sur 114)

Les maisons aménagées au niveau du sol sont avec 114 exemplaires sur 142, soit plus du 80% des bâtiments, de très loin les mieux représentées sur le site. Elles sont régulièrement attestées depuis l'âge du Fer jusqu'à la fin du Haut Moyen Age. Quatre modules principaux ont été définis à partir des 63 bâtiments dont le plan est complet (Fig. 41, Fig. 42). Les moyens (Ib) et les grands modules (Ic), d'une longueur comprise entre 4,50 et 9 m avec une surface variant de 17 à 40 m², sont les plus nombreux (49 exemplaires).

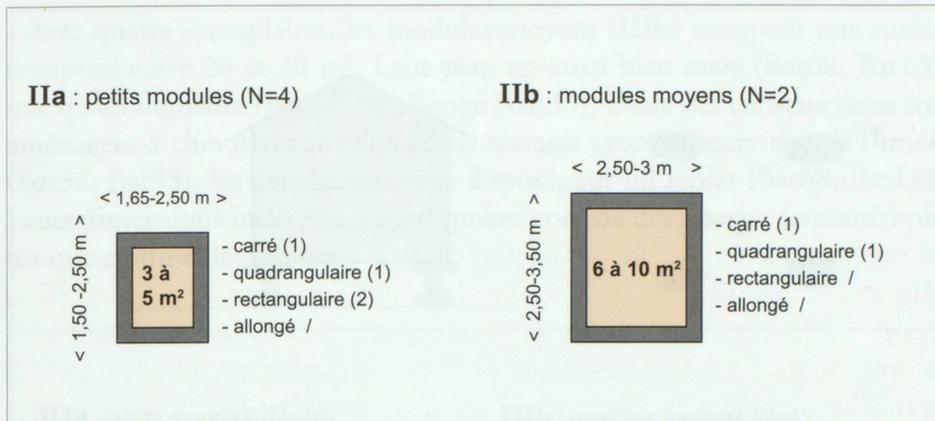
Fig. 44 – Les différents modules et plans des bâtiments semi-enterrés (II).

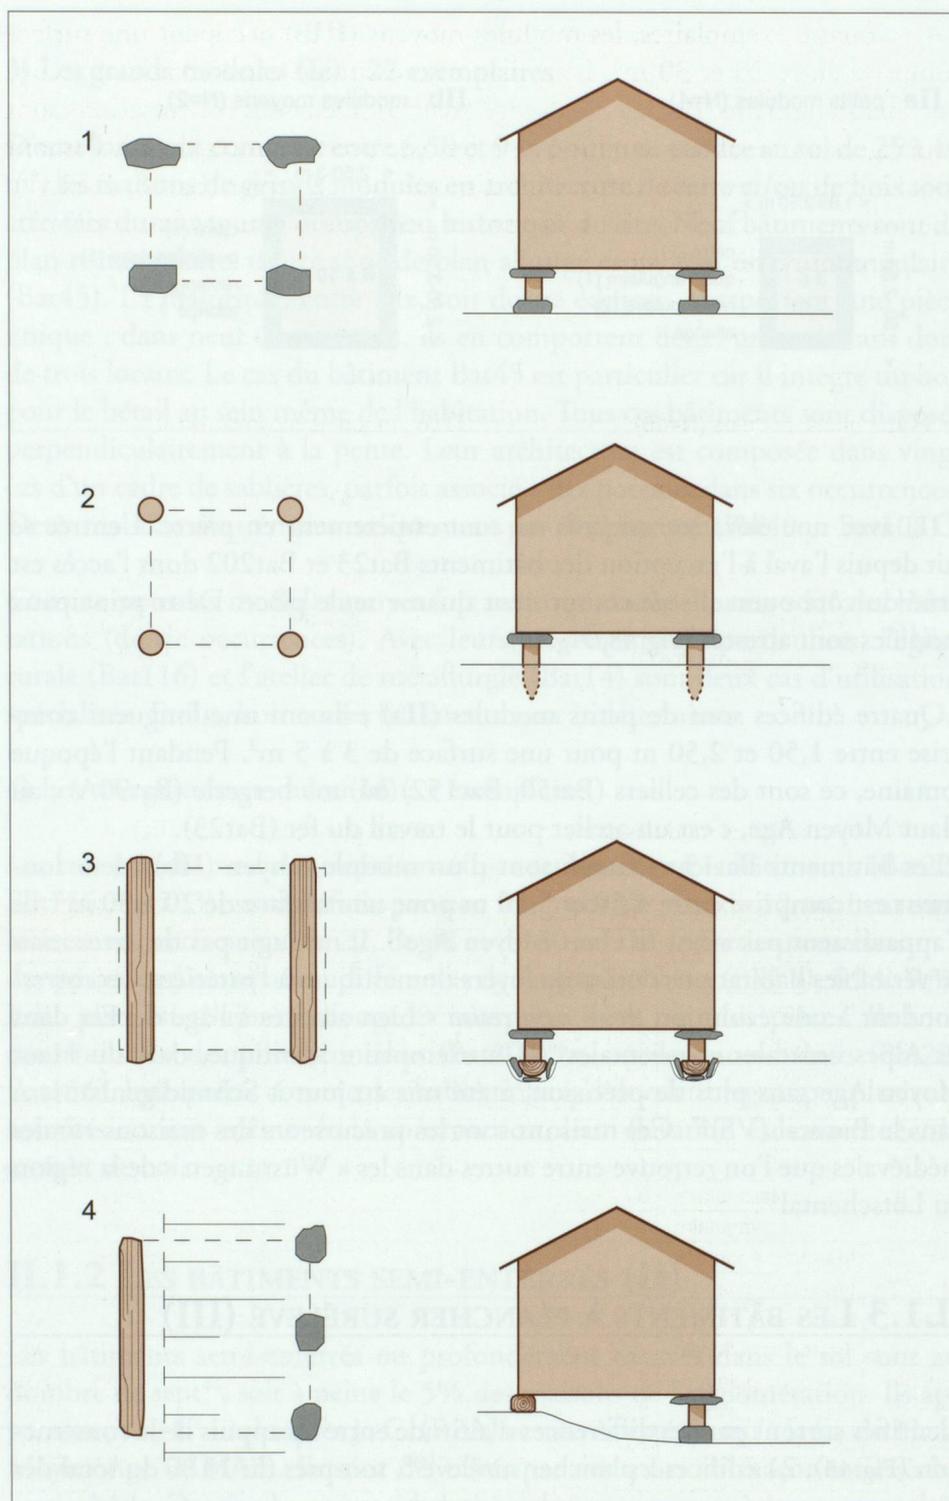
Fig. 45 – Les différents types d'implantation des bâtiments à plancher surélevé (en plan et en coupe). 1. sur pierres de soubassement (B1), 2. sur poteaux (C), 3. sur solins enterrés (B3), 4. Appuis mixtes.

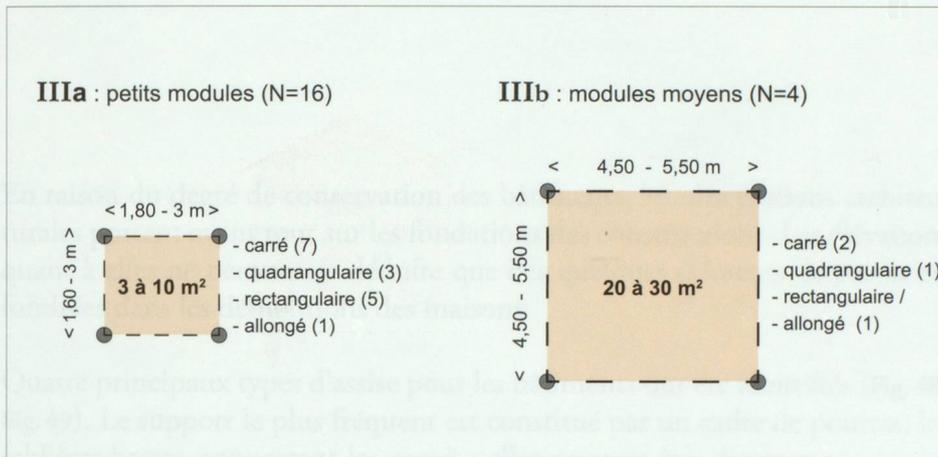
Fig. 46 – Les différents modules et plans des bâtiments à plancher surélevé (III).

- Avec quatre exemplaires, les modules moyens (IIIb) occupent une surface comprise entre 20 et 30 m². Leur plan est aussi bien carré (Bat68, Bat131) que quadrangulaire (Bat32) ou allongé (Bat33). Deux des constructions sont aménagées à cheval sur le talus d'une terrasse avec un accès depuis l'amont (Bat32, Bat33), les deux autres sont disposés sur un replat (Bat68, Bat131). Leurs dimensions incitent à les interpréter comme des granges (raccards) plutôt que comme des greniers.

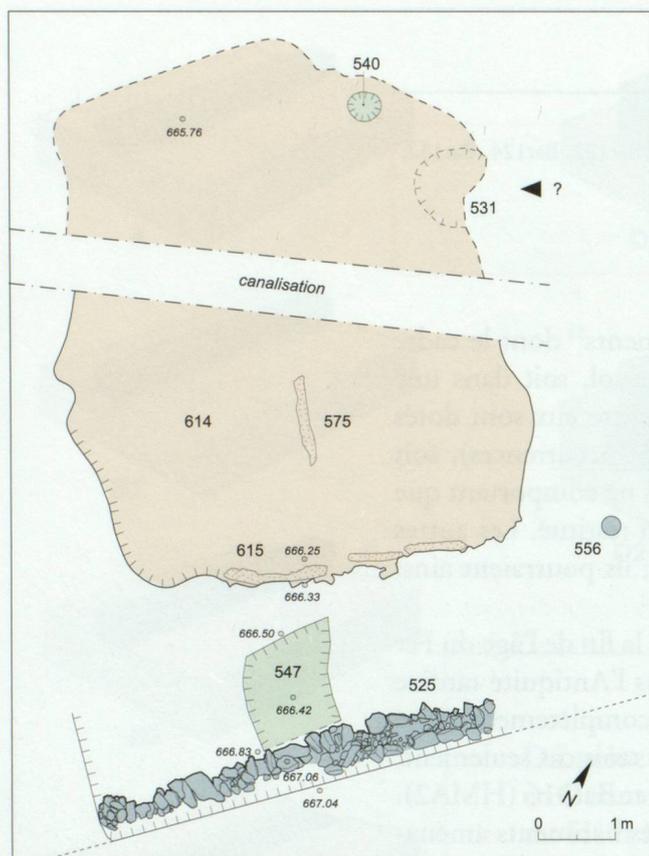
Fig. 51 – Bâtiment Bat16 (II^e-III^e s.). Plan pierre à pierre.

Le bâtiment Bat16, incendié, présente un plan rectangulaire de taille moyenne (6,50 x 5,50 m, 35 m²), orienté dans le sens de la pente (**Fig. 51**). Les analyses en lames minces⁵⁸ indiquent qu'il s'agit d'une étable ayant abrité des bovidés mais aussi de petits ruminants (ovicaprinés). Son emprise au sol est marquée par une cuvette rectangulaire, légèrement surbaissée de 0,25 m en son centre, qui a piégé les niveaux d'occupation et d'incendie (**Fig. 52**). Le bâtiment repose sur un cadre de bois installé à même le sol, surmonté par une élévation en terre et bois sur armature de clayonnage (restes de clayonnage, torchis brûlé, rubéfaction). Seuls les deux négatifs rubéfiés de la sablière sud subsistent (str615), les autres parois ont disparu sans laisser de trace. L'étable est divisée en deux espaces par une cloison (str575) ; ils correspondent probablement à des stalles pour la stabulation. Le sol est sommairement agencé à l'aide de remblais graveleux. L'accès latéral au bâtiment, signalé par une fosse de piétinement marquée dans le terrain, est situé près de son angle nord-est.

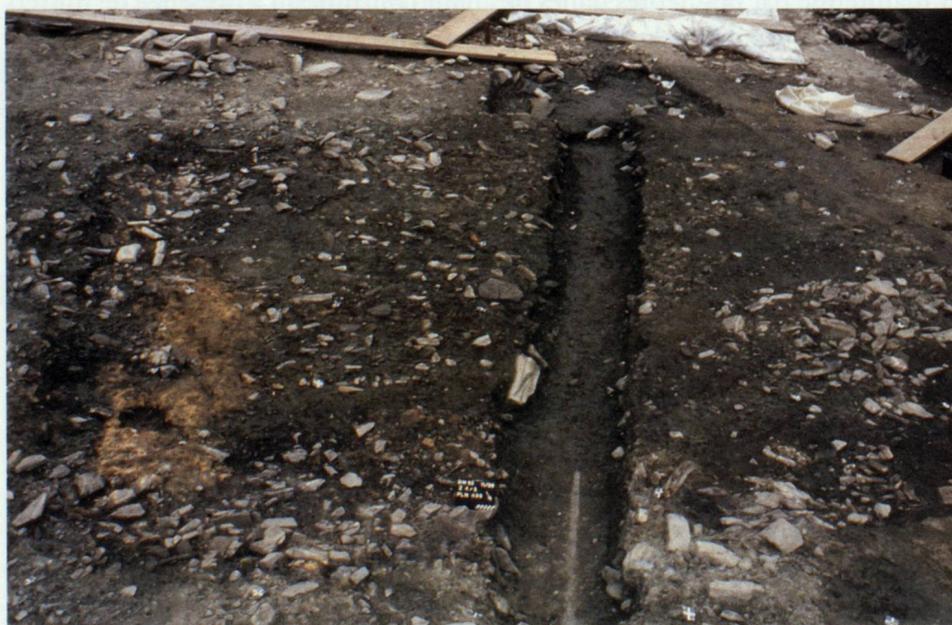
Fig. 52 – Bâtiment Bat16. Le plan de la construction se marque par une légère dépression dans le terrain. La couche orangée visible au sol correspond aux restes de litière et de fumier incinérés. Vue depuis le nord-est.

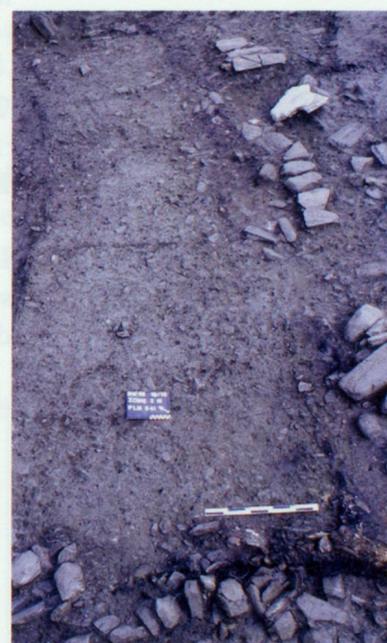
Fig. 54 – Bâtiment Bat20. Les sablières à même le sol des parois ouest et sud sont protégées par des murets de pierres sèches. Vue depuis l'ouest.

Le bâtiment Bat20, incendié, est de plan quadrangulaire et de taille moyenne (4,50 x 3 m, 13,50 m²). Orienté perpendiculairement à la pente (Fig. 53), il pourrait être une habitation. Les parois sud et ouest sont protégées de l'érosion par des murets en pierre sèche de 0,30 m d'épaisseur. Les sablières, disposées à même le sol, sont croisées à mi-bois aux angles et calées par des petits schistes (Fig. 54). Les sablières ouest et orientale sont encochées sur la sablière de la paroi sud de sorte que les têtes des poutres dépassent des angles d'environ 0,15 m. Ce cadre de bois supportait une élévation en torchis sur une armature de clayonnage (rubéfaction le long de la paroi amont, nodules d'argile cuite). Le sol est en terre battue. L'entrée, située dans l'angle de la paroi ouest, est matérialisée par une interruption de 0,80 m du muret de protection.

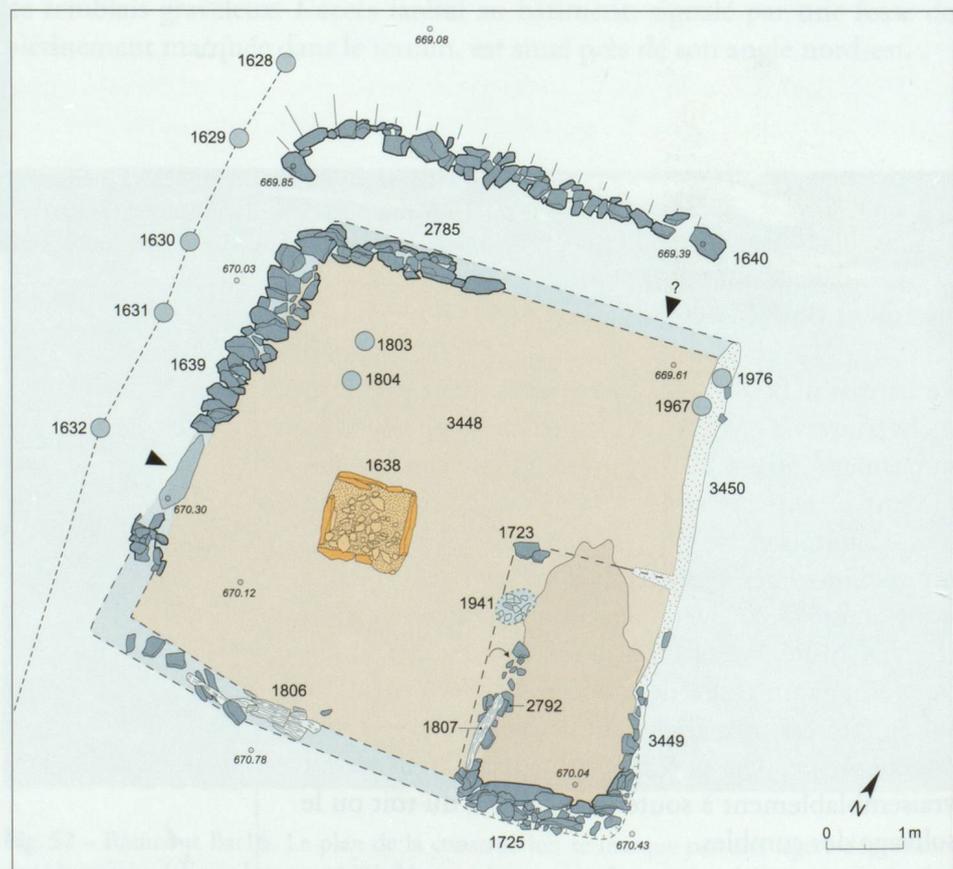
Fig. 57 – Bâtiment Bat45 (II^e-III^e s.). Plan pierre à pierre.

Le bâtiment Bat45 est érigé sur un cadre de sablières basses reposant à l'ouest sur des solins continus et à l'est directement à même le sol (A/B2). Il s'agit d'une habitation avec un foyer domestique au centre de la pièce et qui intègre

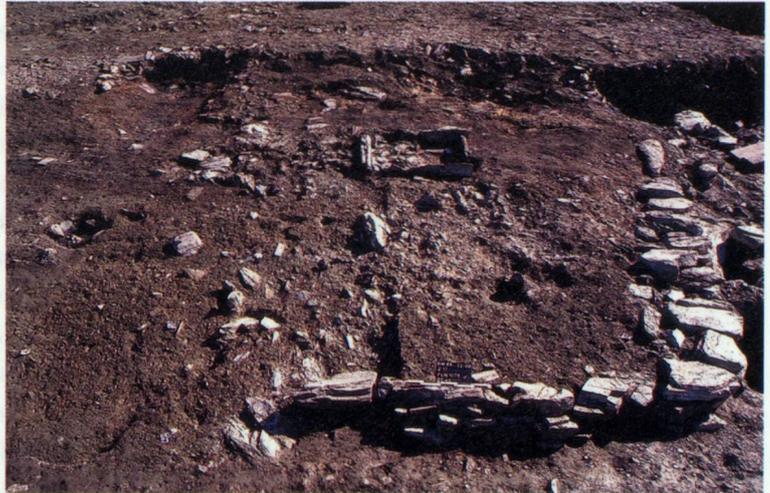
Fig. 58 – Bâtiment Bat45. Au premier plan, les solins en pierres délimitant les côtés ouest et nord de la construction. Un foyer dallé quadrangulaire occupe le centre de l'espace. En haut à gauche, dépression marquant l'emplacement du box de l'étable. Vue depuis le nord.

Des murets de pierres forment les solins nord et ouest (Fig. 58). Les parois amont et est, calées par des petites pierres, sont disposées à même le sol, sauf dans l'angle sud-est où elles sont aménagées sur les murets du box pour le bétail. L'élévation des parois est en torchis sur une armature de clayonnage (rubéfaction, nodules d'argile cuite). Le niveau de circulation est un sol chaulé, observé en lames minces⁶⁰. Le bâtiment possède un accès dans l'angle nord-est pour le bétail et un second pour les personnes, matérialisé dans la paroi ouest par une grande dalle allongée formant le seuil.

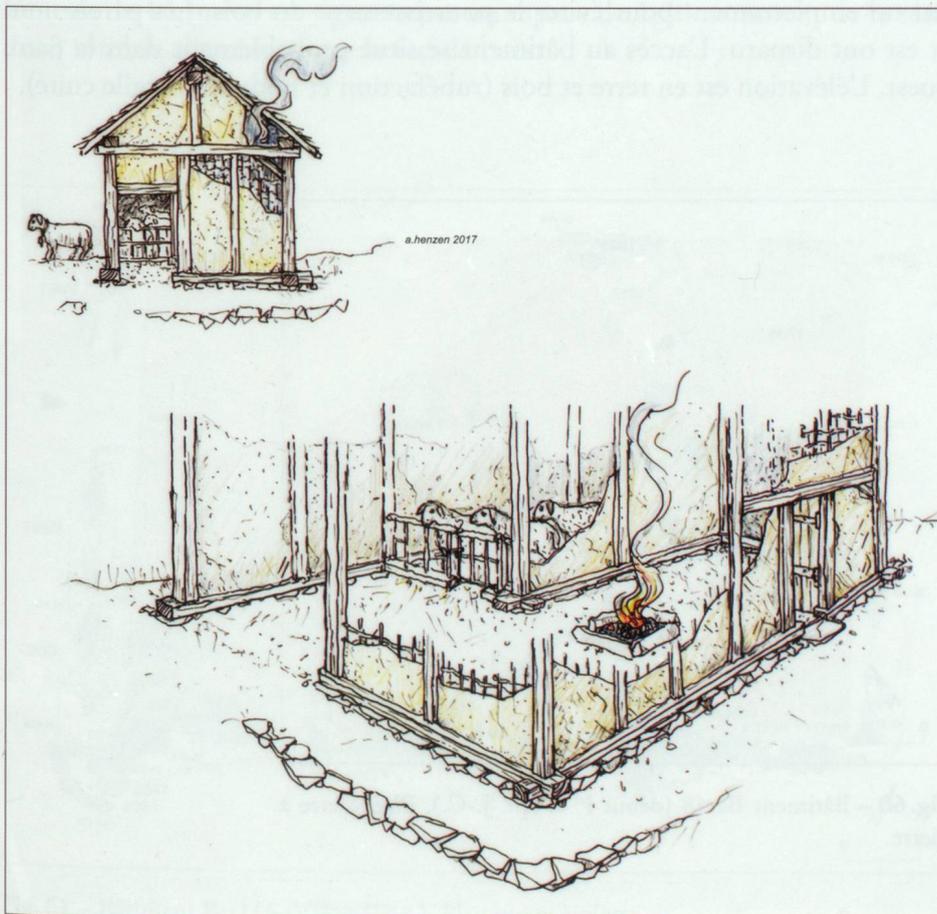
Fig. 59 – Bâtiment Bat45. Reconstitution de l'organisation intérieure de la maison. Dessin Andreas Henzen.

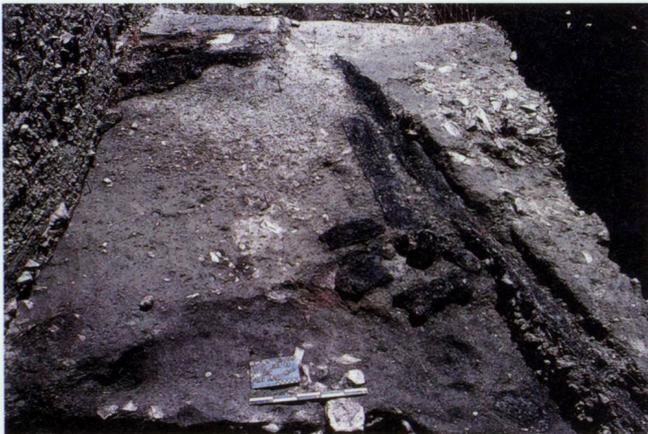
Fig. 63 – Bâtiment Bat123. Restes des sablières carbonisées des parois sud et ouest. Le cadre de la paroi ouest (à droite) possédait au moins deux poutres superposées pour compenser la pente du terrain. L'une d'elle s'est déversée dans l'espace du bâtiment. Vue depuis le nord.

Interprété comme une étable, le bâtiment Bat123, incendié, est une construction mixte (A/B1) légèrement excavée dans la pente. Son plan et ses dimensions sont inconnus car seule sa partie occidentale a été fouillée dans la tranchée Tr12 (Fig. 62). D'une longueur d'environ 8 m dans le sens de la pente et de 4 m de largeur observée dans le sens est-ouest, il est délimité par des sablières reposant directement sur le sol à l'ouest et au sud⁶³, et sur des solins discontinus en aval. Les tronçons de bois carbonisés conservés, de section quadrangulaire, font environ 0,15 m de côté. La sablière ouest est disposée sur une banquette de terre en pente. Pour compenser ce pendage, plusieurs segments de sablières superposées et décalées dans la pente ont été mis en œuvre ; ils ont été retrouvés effondrés à l'intérieur du bâtiment (Fig. 62, Fig. 63). L'élévation sur le cadre est en torchis sur une armature de clayonnage (rubéfaction, nodules d'argile cuits). La présence de fumier incinéré, observé dans les lames minces, confirme la fonction d'étable (bovidés)⁶⁴. L'accès n'est pas documenté : il devait probablement se trouver en aval. A l'intérieur du bâtiment, contre la paroi sud, une banquette d'environ 1,20 mètre de large et légèrement surélevée (0,10 m) servait peut-être de support à une mangeoire.

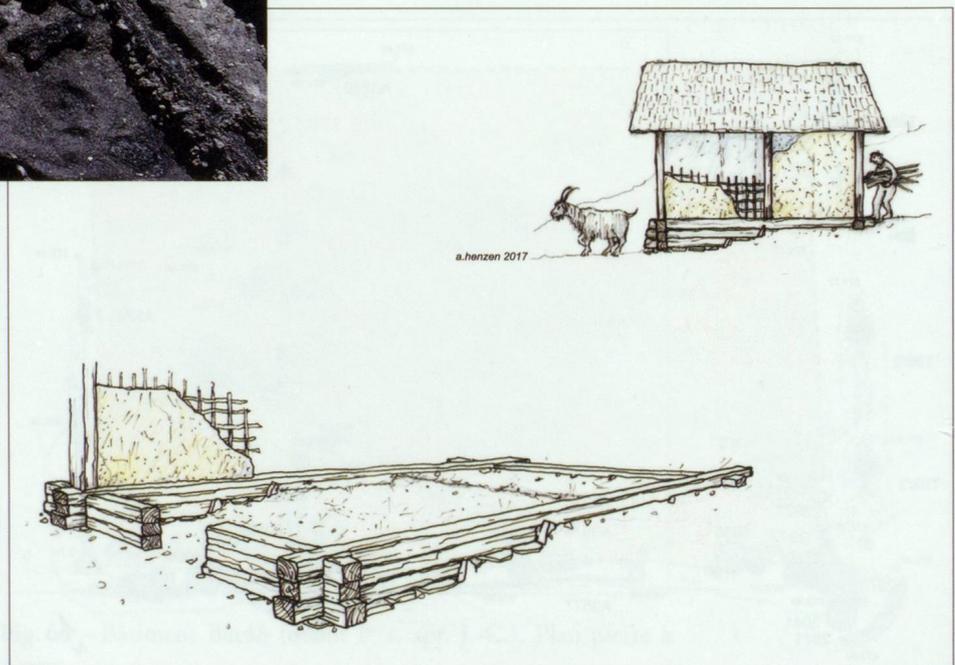
Fig. 64 – Bâtiment Bat123. Reconstitution de l'architecture des parois. Dessin Andreas Henzen.

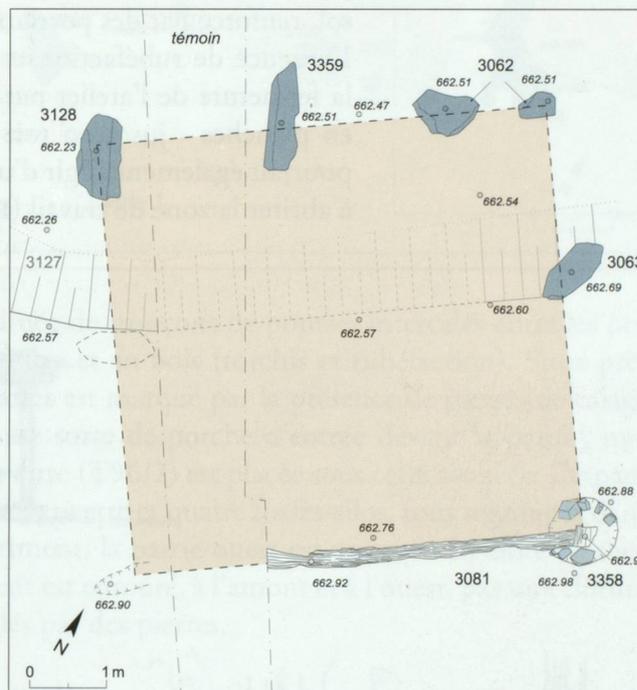
Fig. 65 – Bâtiment Bat131 (III^e s.). Plan pierre à pierre.

Le bâtiment Bat131, incendié, est une construction surélevée (III) aux fondations mixtes (A/B1). De plan carré et de taille moyenne (5,50 m de côté, 30,25 m²), il s'agit probablement d'une grange, implantée à cheval sur un talus empierré (Fig. 65). Le cadre de base supportant l'élévation repose directement sur le sol du côté sud ; la sablière carbonisée a été observée sur environ 4 m de longueur. Les parois latérales et nord, surélevées, prenaient appui sur des gros blocs de schiste sur lesquels des quilles supportaient le cadre des sablières (Fig. 66). Quatre blocs de schiste se trouvent sous la paroi nord et un cinquième est situé sous la paroi est. Par symétrie, il faut probablement en restituer un sixième au niveau de la paroi ouest. L'élévation était en terre et bois (restes de torchis, ru-béfaction).

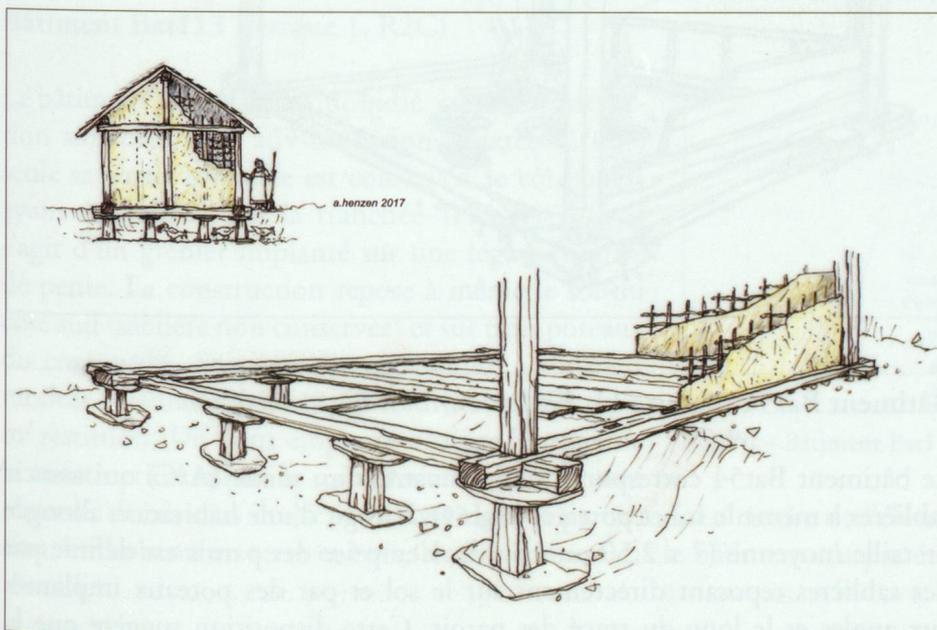
Fig. 66 – Bâtiment Bat131. Reconstitution de l'architecture de la construction. Dessin Andreas Henzen.

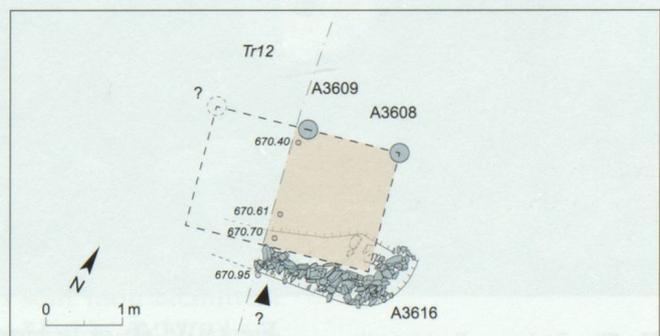
Fig. 70 – Bâtiment Bat113 (III^e s.). Plan pierre à pierre.

Le bâtiment Bat113, non incendié, est une construction surélevée (III) aux fondations mixtes (A/C) ; seule sa partie orientale est conservée, le côté ouest ayant été détruit par la tranchée Tr12 (Fig. 70). Il s'agit d'un grenier implanté sur une légère rupture de pente. La construction repose à même le sol du côté sud (sablrière non conservée) et sur trois poteaux du côté aval⁶⁶. Son emprise correspond à un petit module quadrangulaire (2,50 restitués x 1,60 m, 4 m² restitués). Un talus empierré protège l'arrière de la construction contre le ruissellement. L'accès, non observé, devait sans doute se trouver dans la paroi sud. La nature de l'élévation, en bois ou en terre et bois, reste inconnue car le bâtiment n'a pas été incendié.

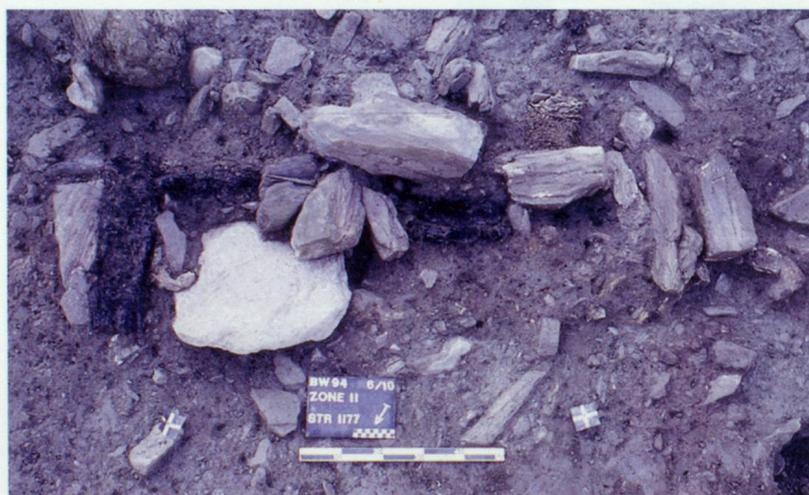
Fig. 71 – Bâtiment Bat37 (II^es.).
Détail de l'angle sud-est montrant les sablières croisées à mi-bois autour d'une grande dalle de soubassement. Vue depuis le nord.

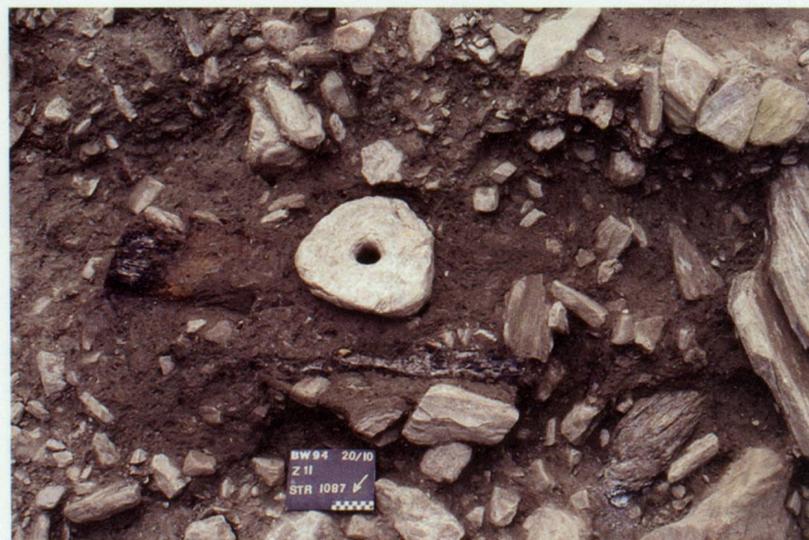
Fig. 72 – Bâtiment Bat36 (milieu I^{er} s.). Un bloc perforé a été réutilisé comme pierre de soubassement dans le solin sud, peut-être pour fixer un montant vertical. Vue depuis le nord.

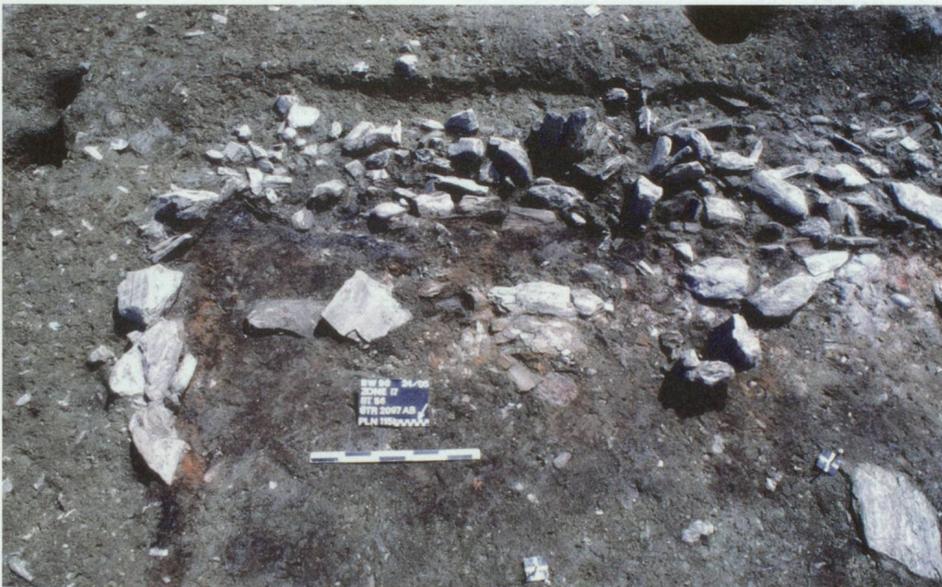
Fig. 73 – Bâtiment Bat56 (milieu I^{er} s. av. J.-C.). Détail de l'angle sud-est du bâtiment. Les restes carbonisés de la sablière amont se sont déversés entre le solin et le muret de protection. L'ensemble est recouvert par la démolition rubéfiée résultant de l'effondrement des parois en terre et bois. Vue depuis le nord.

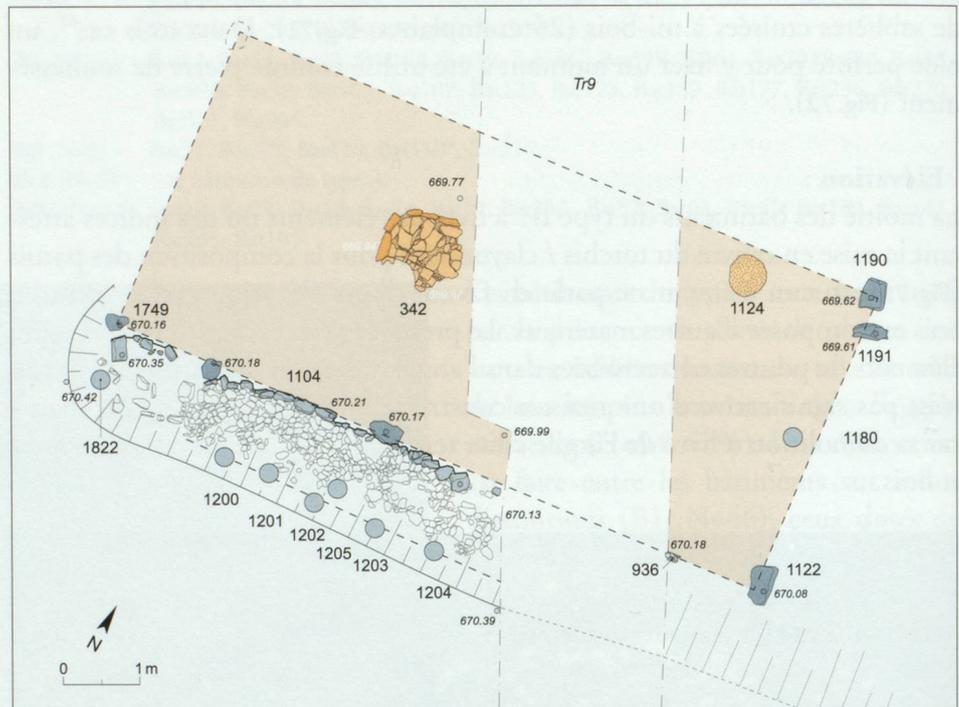
Fig. 74 – Bâtiment Bat35 (II^e s.).
Plan pierre à pierre.

Le bâtiment sur solins discontinus Bat35, incendié, est une habitation quadrangulaire d'une seule pièce et de grande taille (9 x 4 m, 36 m², Fig. 74). Le bâtiment, orienté dans le sens de la terrasse, est directement installé à la base d'un talus empierré (Fig. 75), doublé d'une barrière de protection. Les sablières ayant disparu, il faut restituer un cadre de bois reposant sur des pierres de soubassement. Celles situées sous la paroi sud et dans les angles sont encore conservées. La présence de torchis et de nodules d'argile dans la couche rubéfiée de l'incendie indique une élévation des parois en terre et en bois sur une armature de clayonnage.

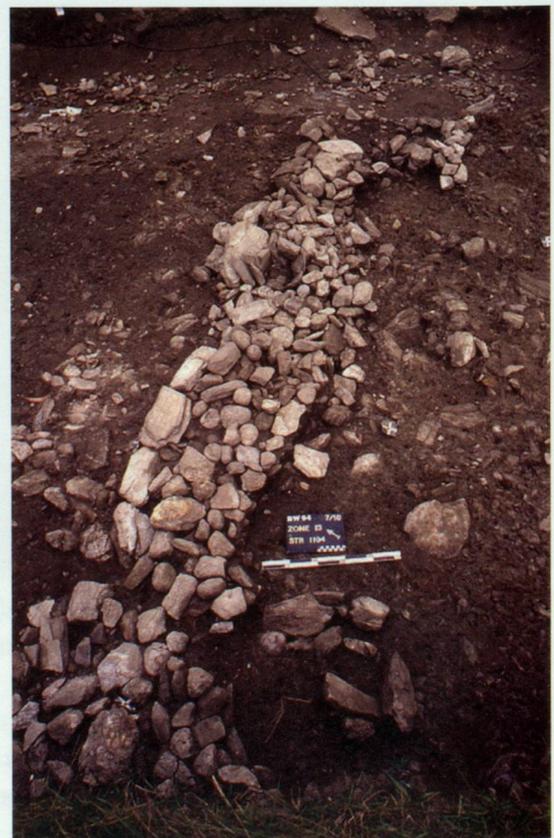
Fig. 75 – Bâtiment Bat35. Le solin discontinu de la paroi sud, formé de pierres plates (à droite), est directement adossé au talus empierré. Vue depuis l'ouest.

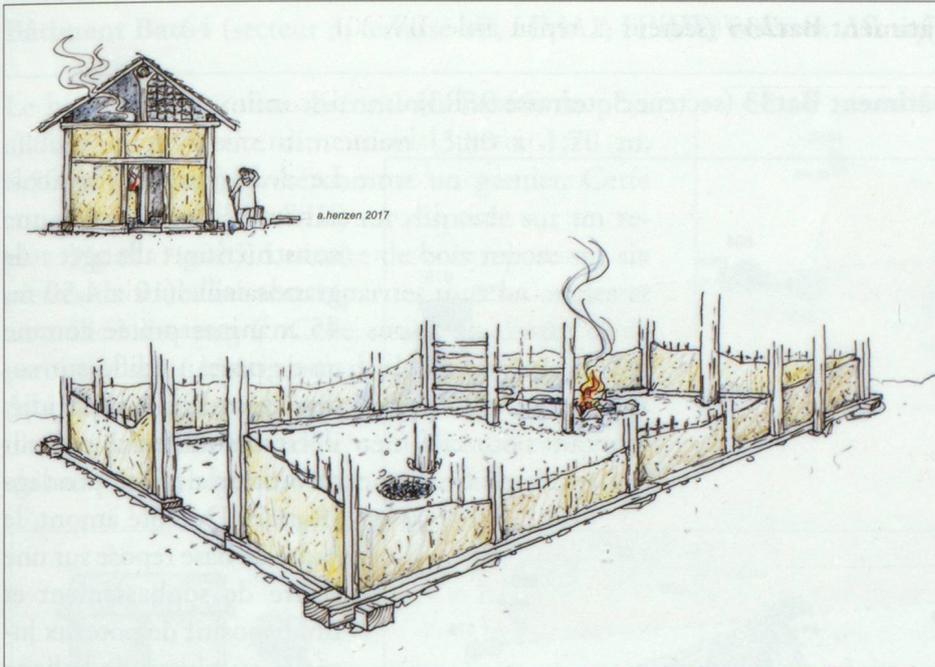
Fig. 80 – Bâtiment Bat24. Reconstitution de l'architecture et de l'organisation intérieure. Dessin Andreas Henzen.

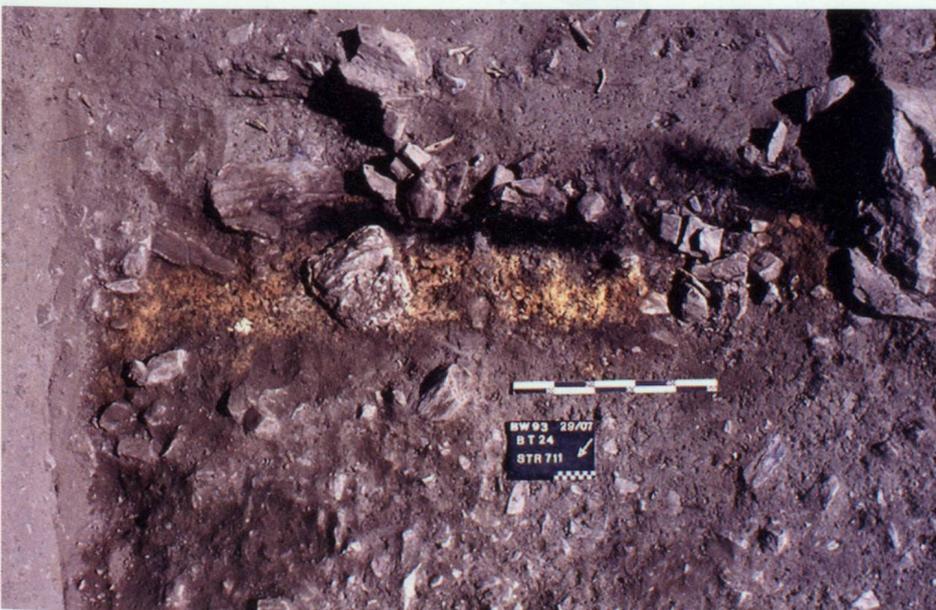
Fig. 81 – Bâtiment Bat24. Détail de la paroi sud constituée par deux éléments de la sablière basse carbonisée qui reposait à l'origine sur des dalles espacées. Le sédiment jaunâtre correspond au torchis effondré de la paroi en terre incendiée. Vue depuis le nord.

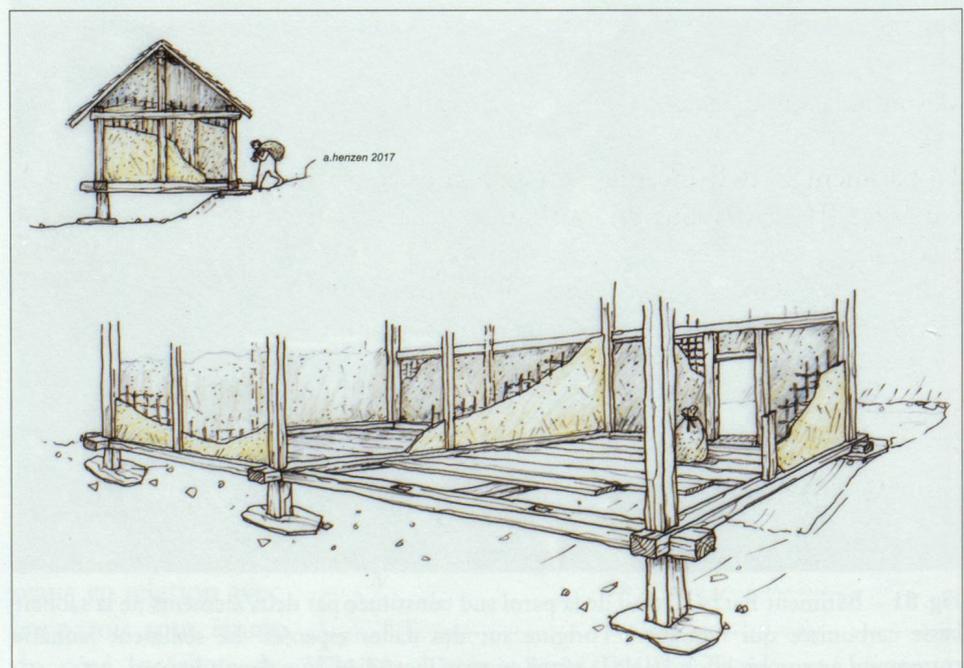
Fig. 83 – Bâtiment Bat33. Reconstitution de l'architecture. Dessin Andreas Henzen.

Le bâtiment agricole surélevé Bat33 est une construction allongée de grande taille (10 x 4,50 m, 45 m²) interprétée comme une grange ; édifié sur solins discontinus, incendié, il est installé à cheval sur un talus de faible pendage (Fig. 82). Du côté amont, le cadre de base repose sur une pierre de soubassement et un dispositif de poteaux jumelés au niveau de la ligne de rupture de pente du talus. Du côté aval, le cadre surélevé était supporté par des quilles prenant appui sur trois grosses pierres de soubassement dont la disposition symétrique

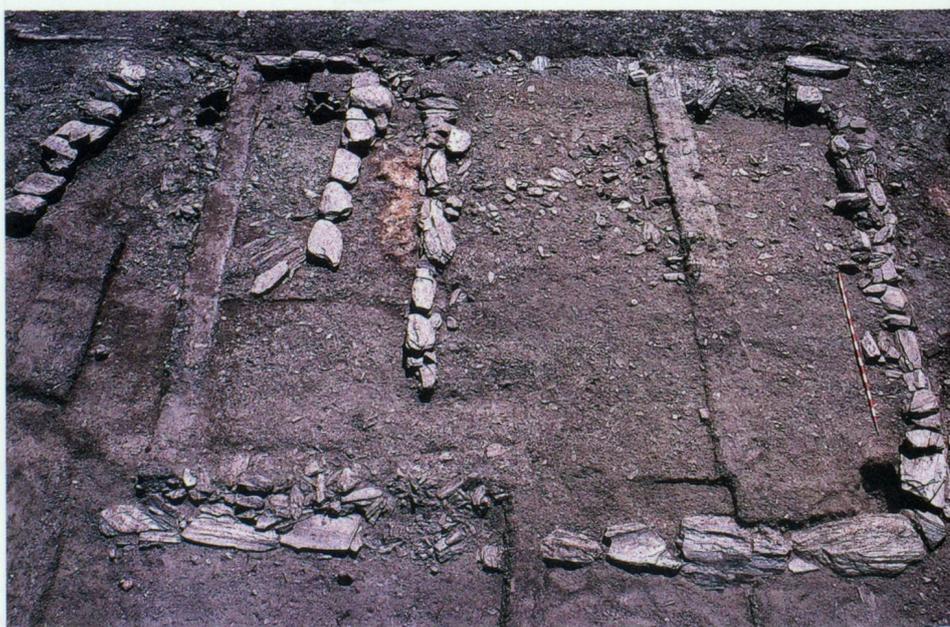
Fig. 88 – Bâtiments Bat58 et Bat59 (fin I^{er} s. av. J.-C.). La base des parois est matérialisée par des solins continus qui supportaient l'élévation. Vue depuis le nord.

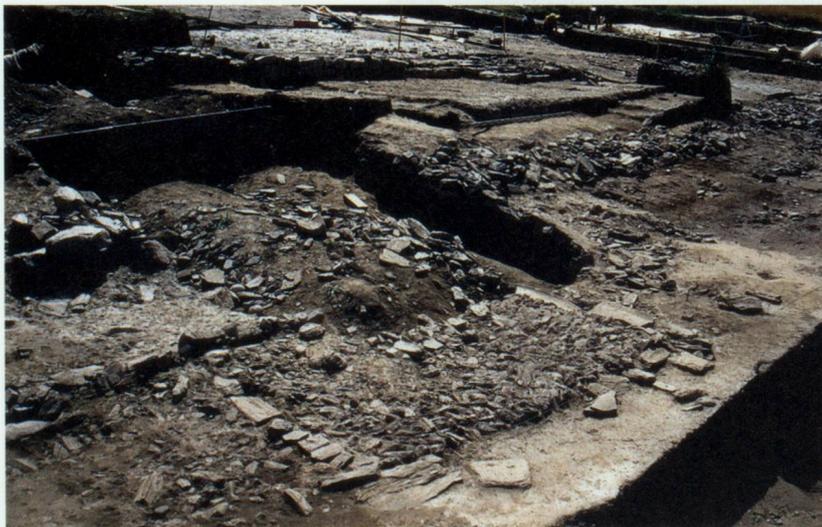
Fig. 91 – Bâtiment Bat25. Le sol en terre battue du bâtiment repose sur un radier de pierres compact délimité par les solins des parois. Vue depuis le sud-ouest.

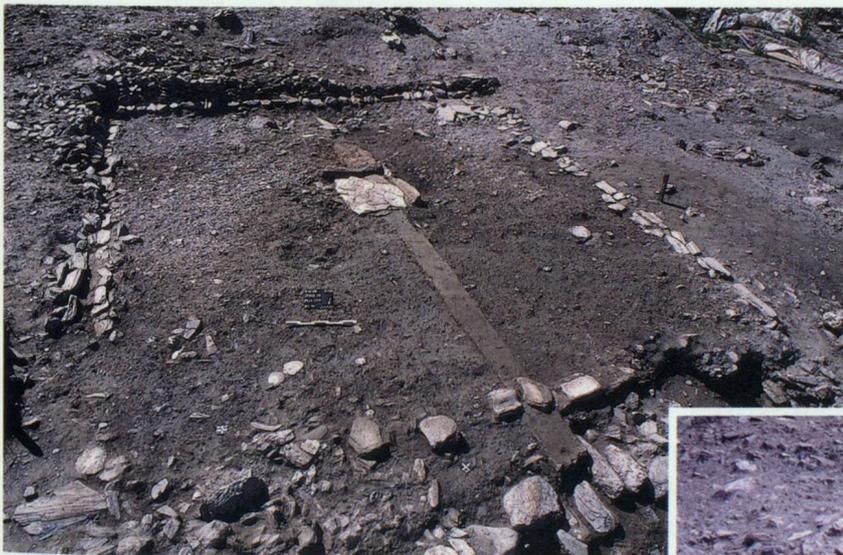
Fig. 94 – Bâtiment Bat70. Détail de l'angle sud-est. Les sablières se croisaient aux angles et les têtes des poutres étaient encastrées dans des niches de protection (non dégagées). Vue depuis le nord-ouest.

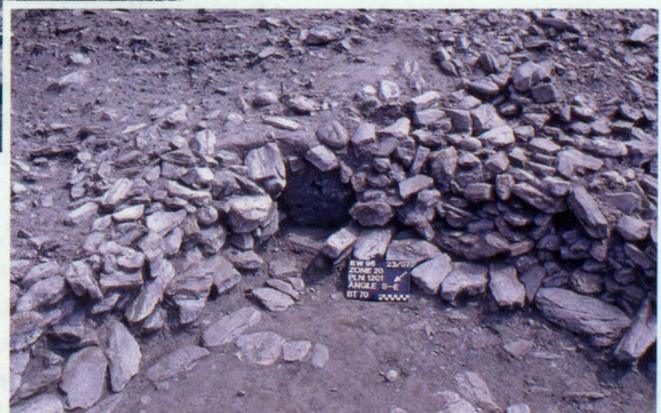
Fig. 93 – Bâtiment Bat70. Les sablières des parois en terre et bois reposaient sur quatre solins continus. Un foyer dallé et une fosse-cendrier occupent le centre de la pièce. Vue depuis le nord.

Le bâtiment Bat70, non incendié, est une habitation de plan rectangulaire et de dimension moyenne (5 x 6 m, 30 m²), construite sur solins continus et implantée au niveau du sol (I ; Fig. 92). Orientée dans le sens de la pente, elle est excavée dans le terrain du côté sud et est, et protégée par un blocage de pierres. Les sablières basses ne sont pas conservées. Elles reposaient sur des solins constitués par des schistes plats et allongés, agencés dans le sens des parois (Fig. 93). Des pierres de calage sont attestées sur trois côtés (ouest, est et sud) contre l'extérieur des solins ; elles étaient encore en place le long des parois sud et orientale et déversées contre la paroi ouest. Les sablières étaient croisées aux angles ; deux niches en dalles dépassant de 0,25 m l'angle sud-est de la construction permettaient d'y encastrer et de protéger les têtes croisées des poutres (Fig. 94). Un système similaire, disparu, devait probablement exister dans l'angle opposé. L'élévation des parois demeure inconnue. L'entrée se situe près de l'angle sud-ouest du bâtiment ; elle est marquée par un perron intérieur dallé (1 m de côté), réglé au même niveau que le sol de terre battue, ainsi que par un poteau correspondant au montant de la porte.

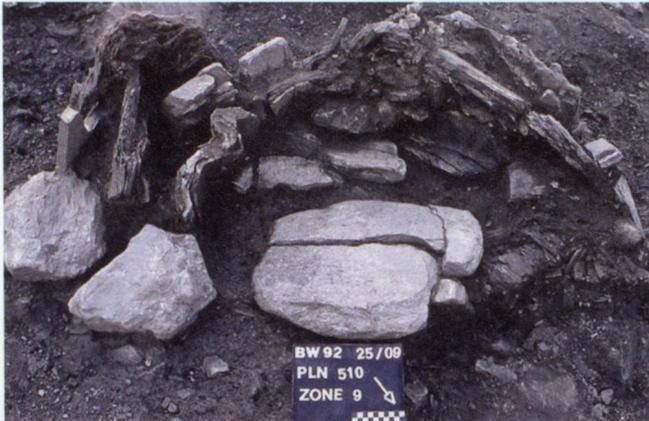
Fig. 99 – Bâtiment Bat10. Pierre de soubassement de l'angle sud-ouest du bâtiment. Une triple couronne de dalles verticales sert de protection d'angle. Vue depuis le nord-est.

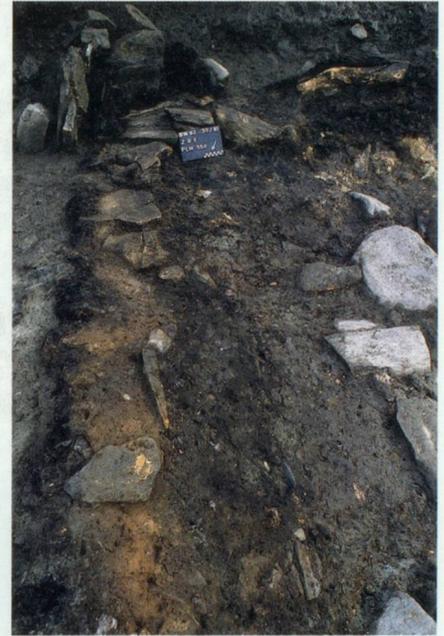
Fig. 103 – Bâtiment Bat11. Paroi et angle sud-est. La rubéfaction sur le solin de la paroi indique qu'une partie de l'élévation était en terre (isolation ?). Cette dernière est doublée extérieurement par des planches qui ont laissé au sol un liseré noir (à gauche). Vue depuis le nord.

Les sablières est et sud reposent sur des solins continus et sont croisées à mi-bois dans les angles sur une grande dalle (Fig. 103). Les angles amont sont renforcés par des poteaux corniers de mélèze taillés en quart de rond (diam. 0,50 m). Ces montants verticaux ainsi que la tête des sablières sont protégés par une triple couronne de dalles plantées de chant à l'extérieur (Fig. 104). Les parois proprement dites sont constituées par une cloison de planches verticales (larg. 0,20 m, ép. 0,05 m), implantée dans une petite rigole et appuyée contre l'extérieur de la sablière. Du limon rubéfié, quelques fragments de clayonnage et une matière décalcifiée de couleur blanche, faisant sans doute partie de l'aménagement intérieur, ont été retrouvés dans la démolition. Aucun joint d'étanchéité n'est en revanche apparu.

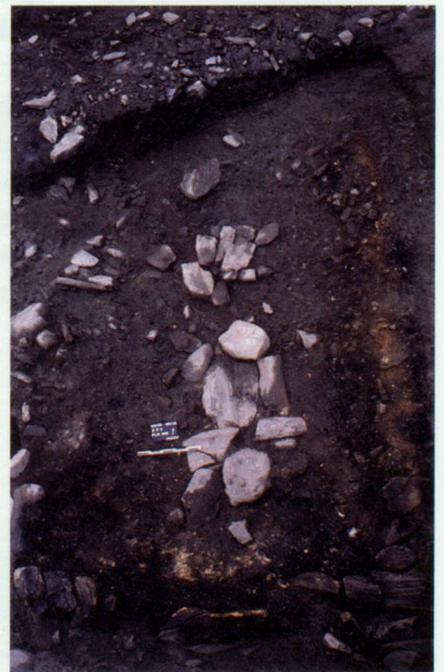
Fig. 105 – Bâtiment Bat11, partie orientale. Parois soulignées par la rubéfaction et par un liseré noir correspondant à une cloison en planches verticales. Un plancher sur vide sanitaire était supporté par l'un des empièvements visibles au centre du cliché. Vue depuis le sud.

Des indices attestent la présence d'un plancher prenant appui latéralement sur les sablières basses. En cuvette (prof. 0,40 m), l'intérieur de la pièce devait en effet fonctionner comme vide sanitaire. Le fond comporte encore deux empièvements allongés (Fig. 105) servant de soutènement pour le plancher, matérialisé par une épaisse couche charbonneuse. Le seul équipement domestique est un petit foyer plat en argile aménagé sur le plancher et retrouvé au fond du vide sanitaire avec les restes carbonisés du sol.

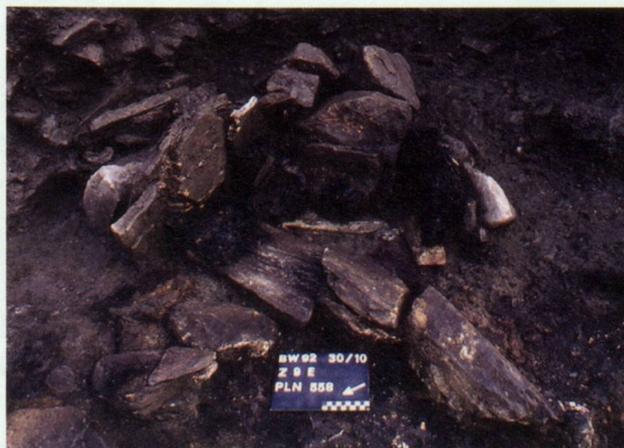
Fig. 104 – Bâtiment Bat11. Détail de l'angle sud-est, protégé par des dalles verticales. Les sablières sont croisées à mi-bois et l'angle renforcé par un poteau cornier (quart de tronc conservé). Vue depuis l'ouest.

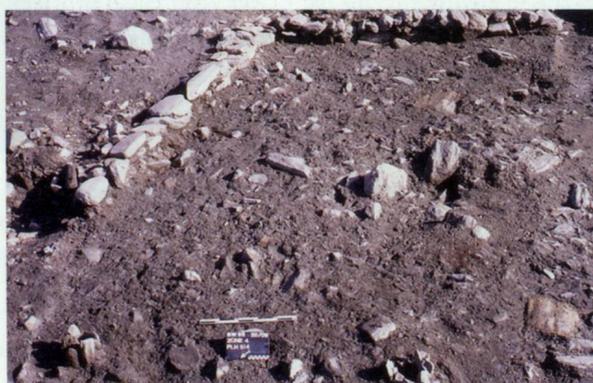
Fig. 107 – Bâtiment Bat18. La construction repose sur des solins continus au sud et à l'est, et sur des poteaux sur les deux autres côtés. Vue depuis le nord-ouest.

Le bâtiment Bat18, incendié, est une construction de type mixte (B2/C) implantée au niveau du sol (I) et orienté dans le sens de la pente (Fig. 106, Fig. 107). Il s'agit probablement d'un simple abri ou d'une remise (dépôt ?) car aucune structure domestique ou artisanale n'est présente. Son plan est rectangulaire et de petites dimensions (2,50 x 4,50 m, 12 m²)⁷⁵. Les parois est et sud reposent sur des solins continus, constitués d'au moins trois lits de schistes, disposés dans le sens de la longueur à la base, puis dans le sens transversal. Les parois nord et ouest sont définies uniquement par des poteaux. L'élévation était en torchis sur armature de clayonnage.

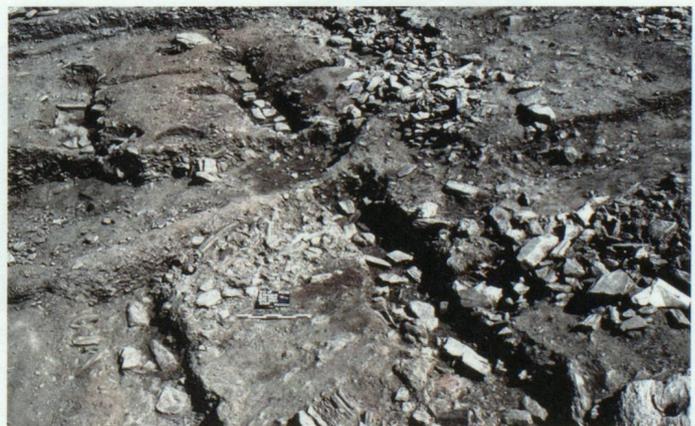
Fig. 111 – Bâtiment Bat110. Les deux fossés parallèles correspondent aux solins semi-enterrés de deux bâtiments contigus. Ils ont été recoupés par un chenal torrentiel plus tardif. A droite, les restes du talus empierré de la terrasse. Vue depuis l'ouest.

Le bâtiment Bat110, non incendié, est également une construction à deux modules (Bat110 et Bat110*). Le plan est légèrement tronqué par un chenal torrentiel qui a emporté la partie médiane de la terrasse (Fig. 111 et Fig. 112). Tout comme le bâtiment Bat77, ces constructions ont servi de greniers. L'emprise au sol des fossés indique un très grand module (8 x 2,50 m en moyenne, 20 m²) de plan allongé, ce qui paraît démesuré. Il convient plutôt de proposer deux modules plus courts et de plan identique, mesurant environ 3 m sur 2,50 m ; ils sont alignés l'un

à la suite de l'autre sur le replat⁷⁷. Les deux modules prenaient appui sur deux demi-troncs parallèles de grandes dimensions (diam. 0,20 à 0,30 m), disposées dans des tranchées relativement larges (0,50 m) mais peu profondes (0,35 m) (Fig. 111) ; elles ont complètement disparu. Seules subsistent quelques pierres des solins continus - en grande partie récupérés - de même que des dalles de calage. Sur ces supports de bois, il faut restituer une série de montants verticaux, disposés symétriquement, qui soutenaient la partie surélevée (Fig. 113). L'étroitesse de l'emprise au sol rend plausible une surface utile plus large en élévation que les soubassements. Du côté est, un négatif transversal beaucoup plus étroit (0,20 m) pourrait matérialiser l'existence d'une pièce de bois moins large reliant les deux poutres des solins du module oriental.

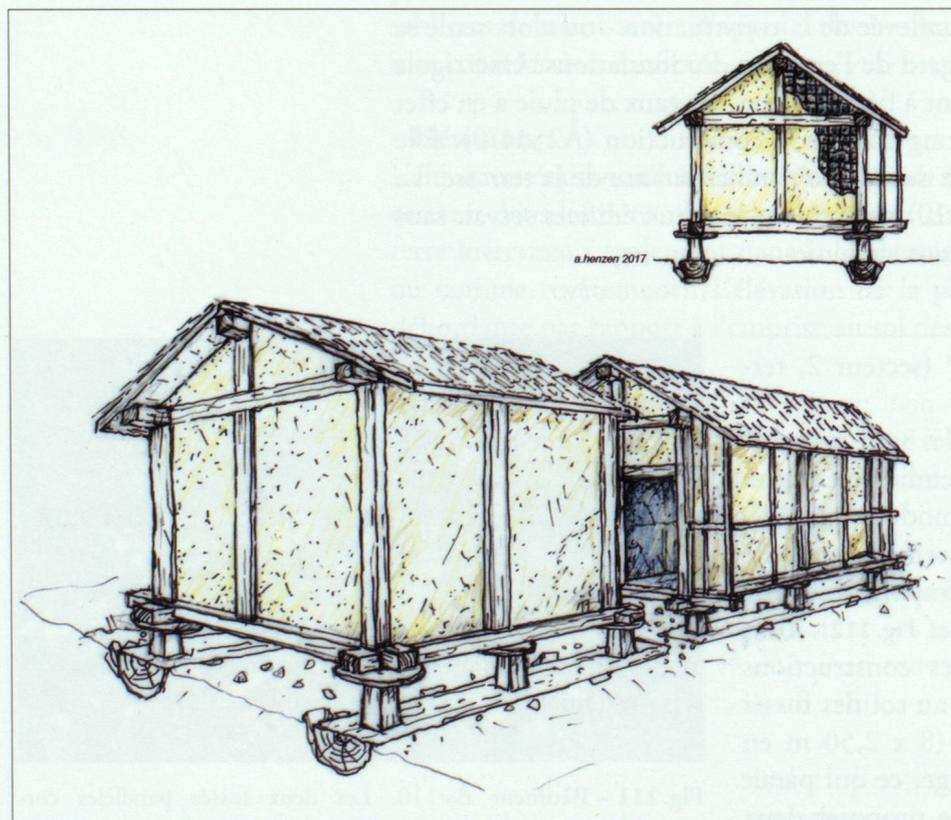
Fig. 113 – Bâtiment Bat110. Proposition de restitution de l'architecture et de l'élévation du bâtiment. Dessin Andreas Henzen.
