Artikel: L'habitat alpin de Gamsen (Valais, Suisse) : 6B, Analyse des structures (époque historique)
Autor: Paccolat, Olivier / Moret, Jean-Christophe
Kapitel: III: Les bâtiments
DOI: <https://doi.org/10.5169/seals-1036602>

CHAPITRE III

III. LES BÂTIMENTS

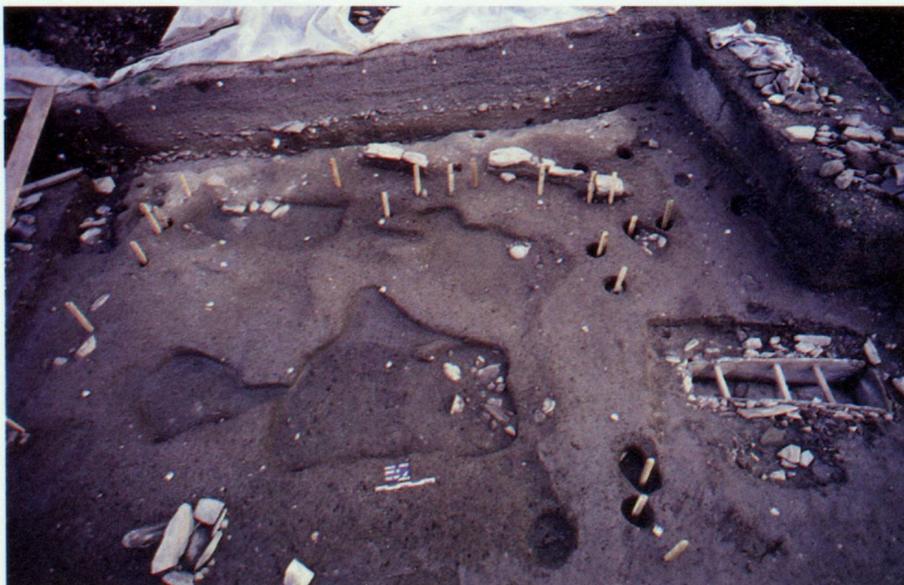
Fig. 115 – Bâtiment Bat43. Emprise du bâtiment édifié sur poteaux (matérialisés par des piquets pour la prise de vue), après vidange des fosses occupant l'espace intérieur. Les sépultures en coffre à droite et au premier plan datent du Haut Moyen Age. Vue depuis le nord.

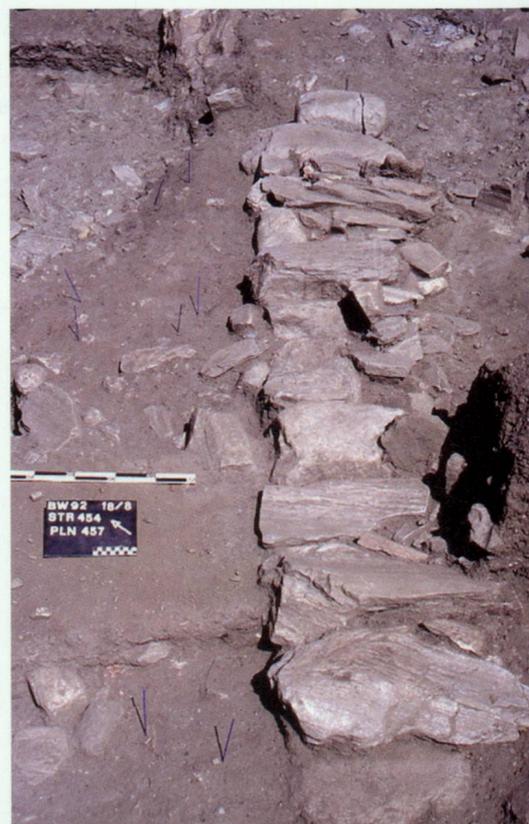
Fig. 122 – Bâtiment Bat17. Le mur-bahut de la paroi sud est constitué de grandes dalles. Vue depuis le sud-ouest.

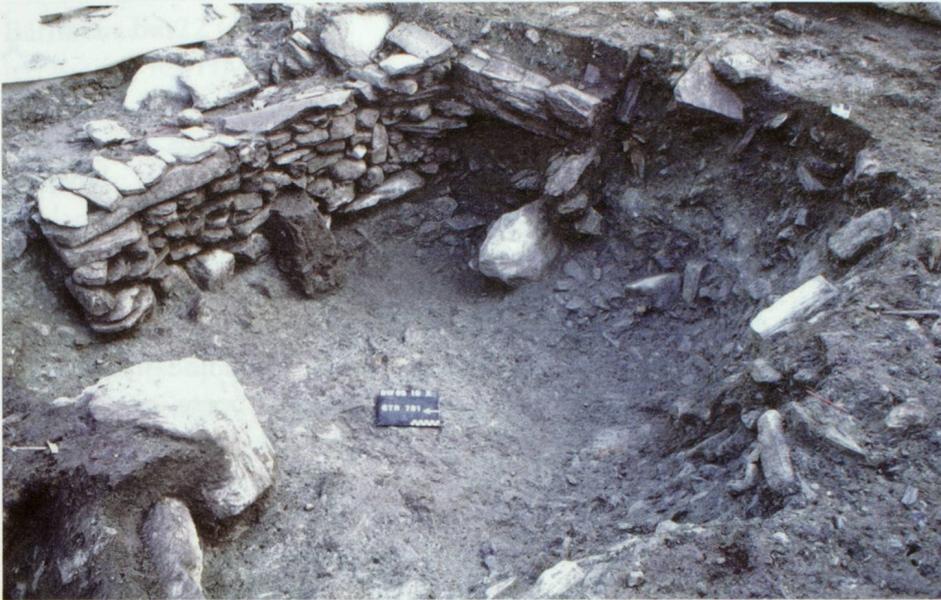
Fig. 123 – Bâtiment Bat152. De ce petit cellier enterré, seul subsiste le mur-bahut de la paroi est, conservé sur une hauteur de près d'un mètre. Vue depuis le nord-ouest.

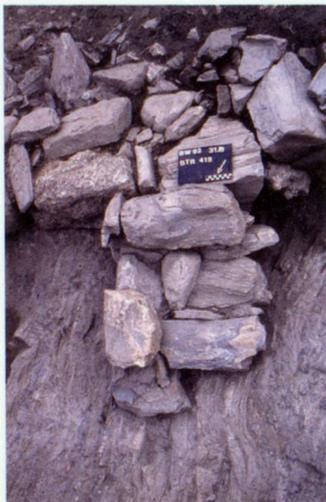
Fig. 125 – Bâtiment Bat7. Détail du massif empierré (418) adossé contre le mur-bahut sud. Vue depuis le nord.

sa longueur par un fossé de drainage rempli de caillasses. La base du mur sud, légèrement débordante, repose directement sur la surface plane d'un énorme bloc affleurant du terrain naturel. Le premier lit est formé de gros blocs de schiste (0,50 x 0,50 x 0,30 m) plus ou moins quadrangulaires, le reste par des pierres plates de plus petite taille (Fig. 127). Les murs latéraux, larges de 0,80 m, sont formés d'un premier lit de schistes allongés (0,40 x 0,20 x 0,10 m), disposés en épi pour asseoir la fondation, et de plusieurs assises assez mal appareillées comprenant des pierres de récupération encore enrobées de mortier de chaux. Le pierrier de démolition comblant le bâtiment rend vraisemblable une élévation entièrement en pierres. Disposé contre le mur amont, un massif quadrangulaire appareillé est soit l'amorce d'un mur de refend divisant l'espace en deux pièces, soit un support pour un montant (Fig. 125). Le sol, vraisemblablement en terre battue, est disposé sur un radier de pierres.

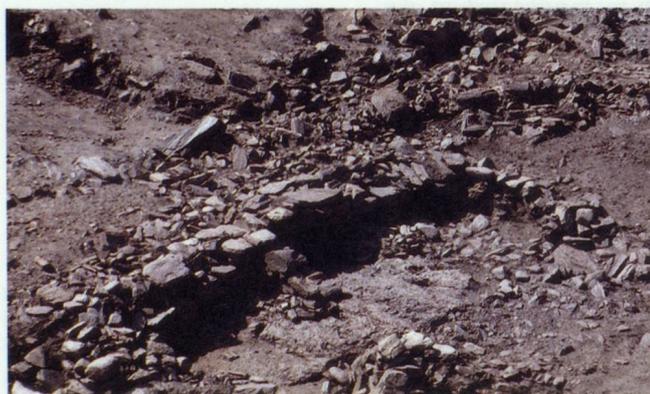
Fig. 126 – Bâtiment Bat7. Le bâtiment est aménagé sur un gros bloc entaillé du substrat géologique. La partie aval n'est plus conservée. Vue depuis le nord-est.

Le bâtiment Bat7, probablement incendié, est une construction sur murs-bahuts implantée au niveau du sol (I). Il s'agit peut-être d'une habitation : seule sa partie sud, adossée à la pente, est conservée (Fig. 124, Fig. 126). Son plan est quadrangulaire avec une emprise égale ou supérieure à 13,50 m² (4,50 m x 3 m conservés). Les murs latéraux ainsi que la façade sud conservés sur une hauteur variant de 0,30 à 0,70 m, ont une largeur moyenne de 0,60 m et sont chaînés. L'arrière du bâtiment est protégé sur toute

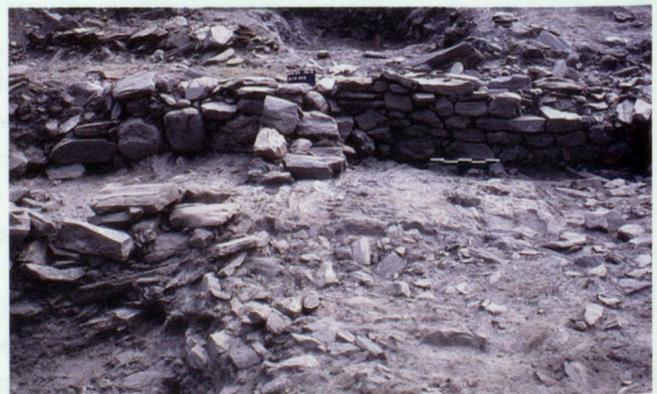
Fig. 127 – Bâtiment Bat7. Détail de l'élévation du mur-bahut sud, constitué de modules de pierre de dimensions diverses. Vue depuis le nord.

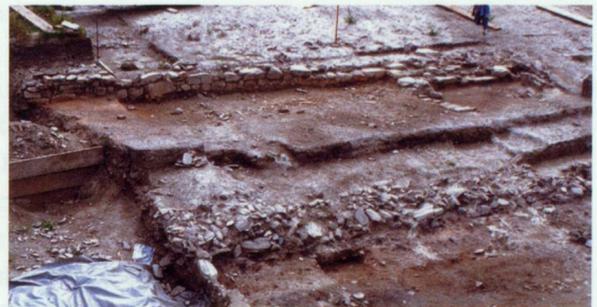
Fig. 129 – Bâtiment Bat22. Le bâtiment avec, à droite, l'annexe rajoutée dans un second temps, se situe en bordure d'un talus empierré. Vue depuis le nord.

Le bâtiment Bat22 est une habitation sur murs-bahuts; implantée au niveau du sol, elle se compose initialement d'un corps principal divisé en deux pièces ; une annexe ouest est ajoutée dans un second temps (Fig. 128, Fig. 129).

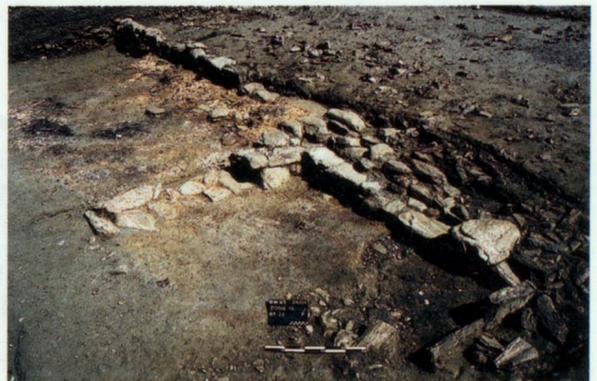
Fig. 130 – Bâtiment Bat22. Vue générale de l'annexe (au premier plan) et du corps de bâtiment. Un seuil permet de communiquer entre les deux. A noter les taches noirâtres et charbonneuses résultant de l'incendie et les bandes jaune-orangé au pied des parois, provenant de l'écroulement du torchis rubéfié. Vue du nord-ouest.

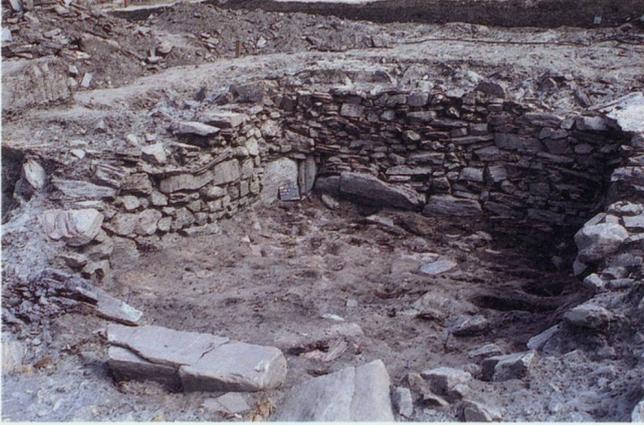
Fig. 133 – Bâtiment Bat13. La construction, semi-enterrée, est profondément implantée dans le substrat. Le mur sud est conservé sur près de 1,50 m de hauteur. La grosse dalle plate au premier-plan forme le seuil d'entrée du bâtiment. Vue depuis le nord-ouest.

- La première construction (Bat13A), non incendiée et mal conservée, n'est attestée que par un négatif de la paroi sud, les restes d'un sol chaulé⁹⁹, un foyer domestique en cuvette à moitié enfoui sous le mur du second état et un niveau cendreux associé aux rejets du foyer.
- La seconde construction (Bat13B), désormais délimitée par des murs-bahuts conservés sur 1,50 m de hauteur, est entièrement rebâtie (**Fig. 133**, **Fig. 134**). D'une largeur variant entre 0,35 et 0,50 m, ils sont montés contre

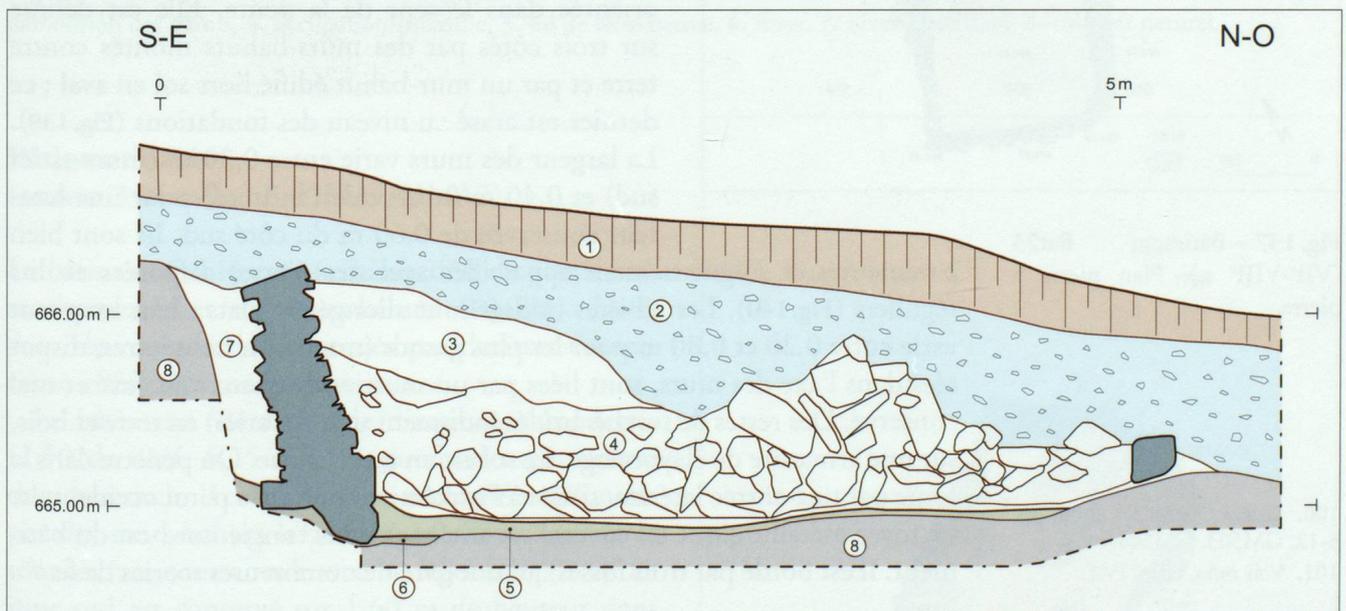
Fig. 135 – Bâtiment Bat13. Coupe stratigraphique sud-est / nord-ouest, vue depuis l'est. 1. terre végétale, 2. et 3. colluvions, 4. démolition des parois, 5. occupation (2^e état), 6. occupation (1^{er} état), 7. remplissage de la tranchée de fondation du mur, 8. substrat naturel.

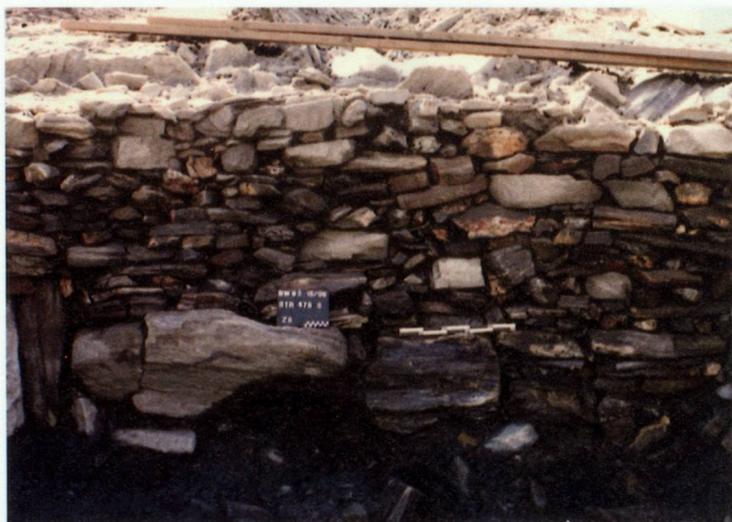
Fig. 136 – Bâtiment Bat13. Détail de l'appareillage du mur sud. Les modules de pierre sont plus gros à la base du mur et plus petits en élévation. Vue depuis le nord.

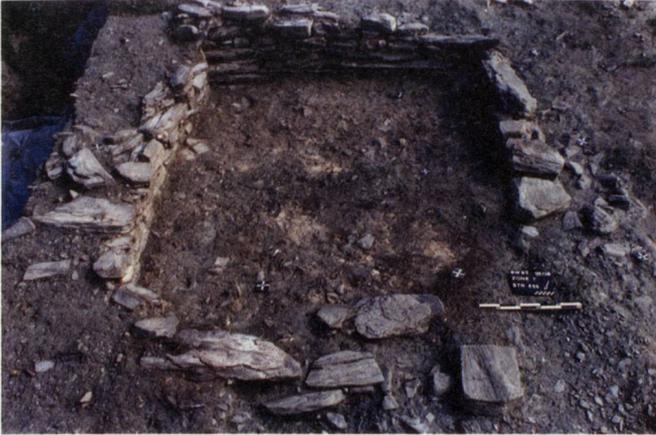
Fig. 138 – Bâtiment Bat23. Décapage sur le niveau d'incendie. L'entrée se trouve à droite, au niveau de l'angle nord-ouest. Vue depuis le nord.

Le bâtiment Bat23, incendié, est une petite forge semi-enterrée (2 x 2,70 m, 5,40 m²), excavée dans le versant (**Fig. 137**, **Fig. 138**). La construction, de forme rectangulaire et délimitée par des murs-bahuts, est orientée dans le sens de la pente. Elle est définie sur trois côtés par des murs-bahuts montés contre terre et par un mur-bahut édifié hors sol en aval ; ce dernier est arasé au niveau des fondations (**Fig. 139**). La largeur des murs varie entre 0,30 m (murs est et sud) et 0,40 m (murs ouest et nord) pour une hauteur conservée de 0,60 m du côté sud. Ils sont bien

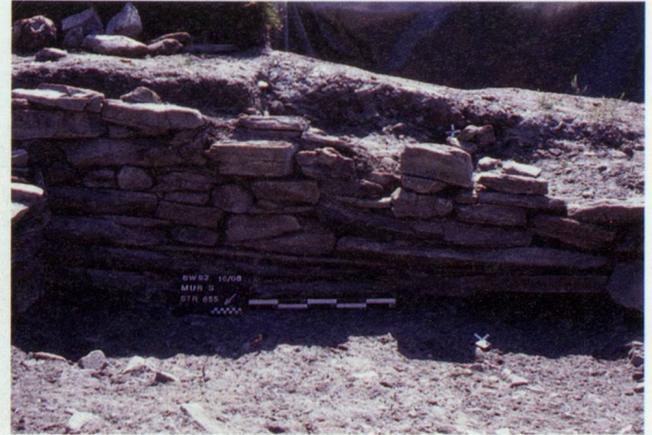
Fig. 140 – Bâtiment Bat23. Détail du parement intérieur du mur sud, constitué de lits de pierres soigneusement réglés. Vue depuis le nord.

parementés et soigneusement appareillés avec des pierres disposées en lits réguliers (**Fig. 140**). Les schistes utilisés sont allongés et plats : leur longueur varie entre 0,20 et 0,80 m pour les plus grands (mur sud). Les pierres, disposées dans l'axe des murs, sont liées par un mortier de chaux très fusé et mal conservé. Des restes de torchis brûlés indiquent une élévation en terre et bois, sur une armature de clayonnage. Le sol est en terre battue. On pénètre dans la forge par une entrée latérale, située à l'extrémité nord de la paroi occidentale. Le foyer métallurgique en cuvette est aménagé dans l'angle nord-est du bâtiment. Il est bordé par trois fosses qui ont livré de nombreuses scories de fer¹⁰¹.

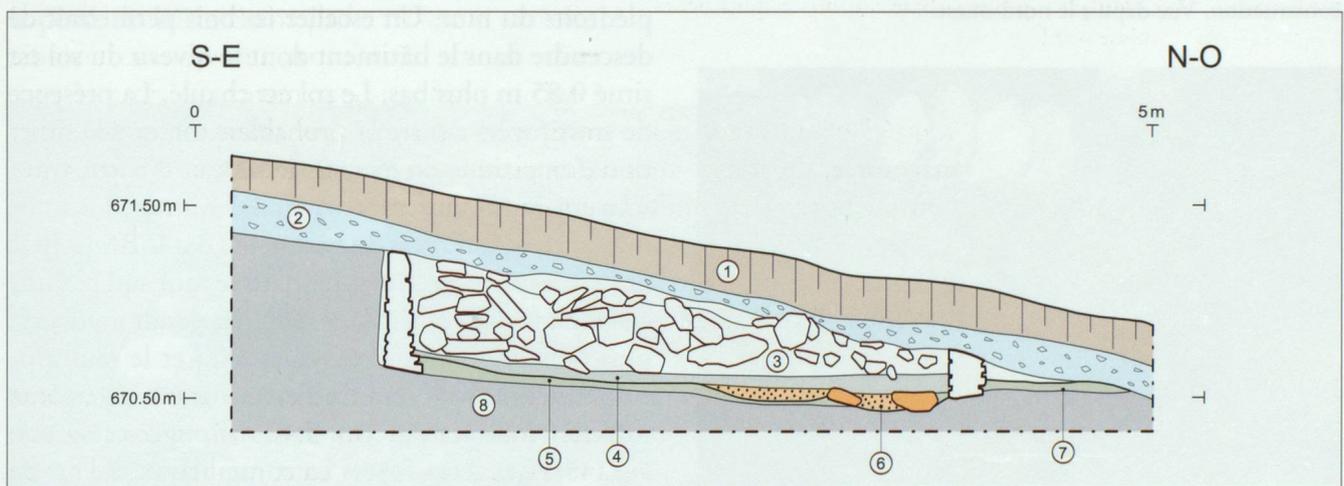
Fig. 139 – Bâtiment Bat23. Coupe stratigraphique sud-est / nord-ouest, vue depuis l'est. 1. terre végétale, 2. colluvions, 3. démolition des parois, 4. occupation/incendie, 5. sol de terre battue, 6. foyer, 7. niveau extérieur, 8. substrat naturel.

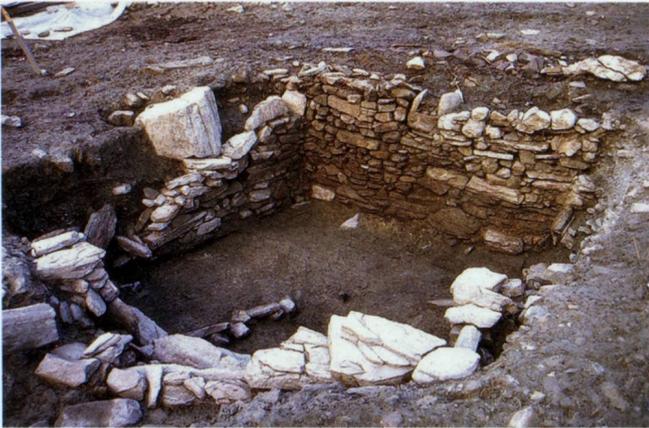
Fig. 142 – Bâtiment Bat46. La construction, enterrée, est implantée sur près de 1,50 m de profondeur. Le mur sud comporte une niche en son sommet, tandis que le mur est englobe un bloc naturel qui n'a pu être déplacé lors de la construction. Vue depuis le nord-ouest.

son dernier état (Fig. 142). La base des murs n'est pas fondée ; constituée par des blocs de schistes quadrangulaires de grande taille (0,50 m de long) disposés dans l'axe des murs, elle s'insère au niveau du sol intérieur. Plus ou moins régulières, les assises supérieures, liées par un mortier maigre, comportent des pierres de dimensions et de formes plus variables, également agencées dans le sens du mur. L'accès au local se fait par le nord : l'usure du sol extérieur par le piétinement a fini par créer une sorte de « chemin creux » axial orienté dans le sens de la pente, légèrement déprimé et aboutissant devant le bâtiment. La porte, d'une largeur d'environ 0,80 m, est matérialisée par un seuil dont le bois (0,10 m de largeur restituée) s'encastre latéralement dans les piédroits du mur. Un escalier en bois permettait de descendre dans le bâtiment dont le niveau du sol est situé 0,85 m plus bas. Le sol est chaulé. La présence de trois foyers contre le mur ouest indique la fonction domestique du local (Fig. 143).

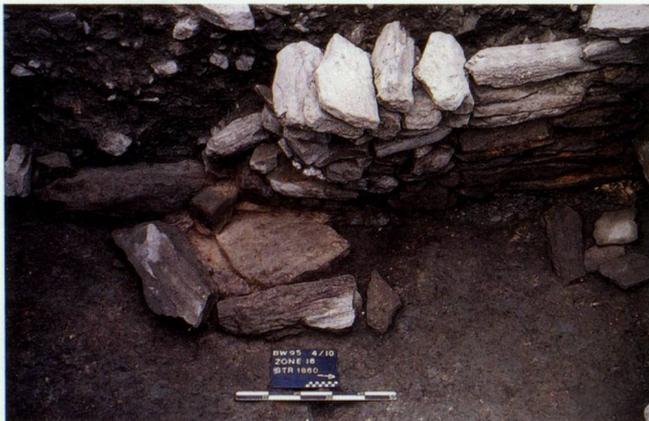
Fig. 143 – Bâtiment Bat46. Détail du mur ouest avec son appareillage de dalles plates régulières, liées par un mortier maigre brûlé. On distingue deux des trois foyers aménagés contre le parement. Vue depuis l'est.

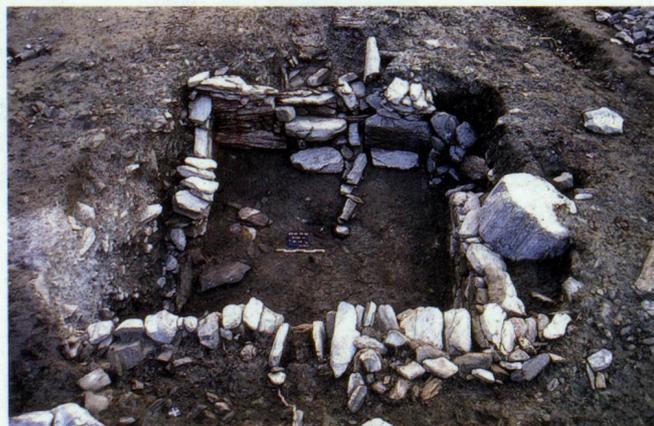
Fig. 144 – Bâtiment Bat46. Espace intérieur. L'accès se fait par un escalier aménagé au centre de la paroi nord. Une cloison (alignement de pierres au sol) délimite une partie de la pièce. Trois foyers, appartenant au premier état du bâtiment, ont été installés au pied de la paroi ouest. Vue depuis le sud.

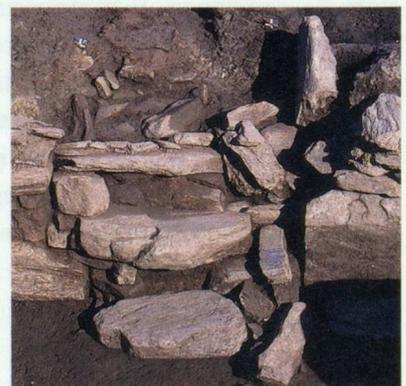
Fig. 145 – Bâtiment Bat46. Détail du second état en pierre de l'escalier. Vue depuis le sud.

- La réfection sans mortier de l'élévation des murs marque le second état du bâtiment (Bat46B). La base de cette reprise est soulignée dans le mur sud par une assise de réglage constituée de blocs quadrangulaires plus gros (0,40 à 0,50 m). L'escalier et le seuil primitifs en bois sont remplacés par une entrée et deux marches formées par des dalles allongées (Fig. 144, Fig. 145). Les trois foyers sont remblayés ; à l'est de l'escalier, une cloison reposant sur un soubassement en pierre est montée pour ménager un espace de stockage dans l'angle nord-est. La grande dalle posée au sol à cet endroit butte contre une autre dalle verticale insérée dans la reprise du mur aval. La niche en pierre (0,30 x 0,20 m) implantée au sommet de l'élévation du mur sud pourrait avoir servi de calage pour un montant vertical ou de niche intérieure de la pièce souterraine. L'existence d'un étage au-dessus de ce local semi-enterré, est une hypothèse envisageable pour les deux états.

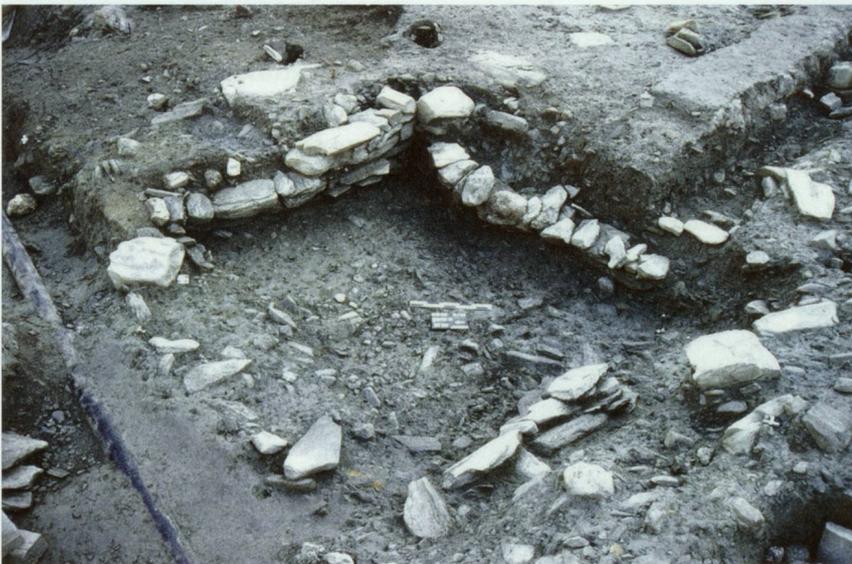
Fig. 146 – Bâtiment Bat50 (début II^e s.). Plan pierre à pierre.

Le petit bâtiment quadrangulaire Bat50 (2,50 x 2 m, 5 m²), délimité par des murs-bahuts, est semi-enterré (II) sur une profondeur de 0,60 m environ (Fig. 146, Fig. 147). Au vu de ses dimensions, il s'agit probablement d'une structure de stockage (cave ou cellier). Les murs sont construits en pierres sans liant et sont chaînés aux angles. Les murs sud et est présentent une épaisseur moyenne de 0,40 m. Le mur sud, légèrement cintré, a subi la poussée du terrain. Du mur ouest, il ne reste qu'un tronçon, partiellement basculé vers l'intérieur. Quant au mur aval, il a été en partie récupéré. On note toutefois dans l'angle nord-est une amorce de piédroit indiquant probablement la porte du bâtiment.

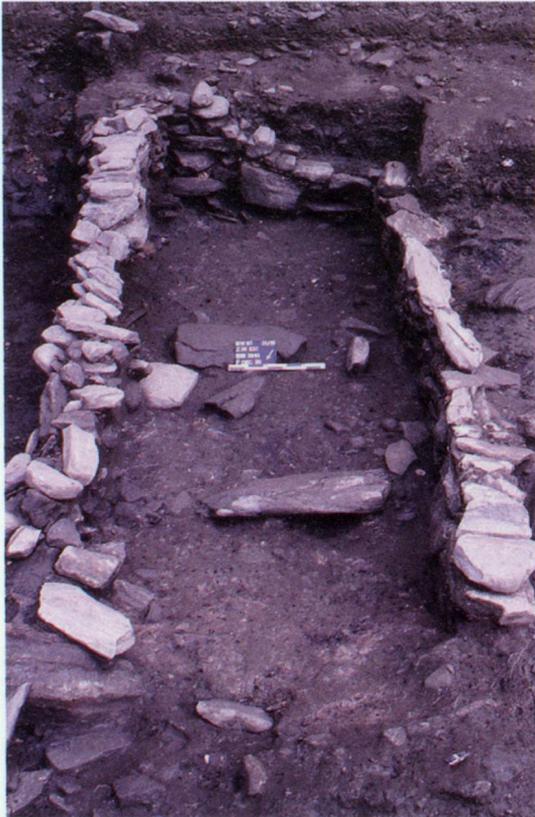
Fig. 149 – Bâtiment Bat90. Orientée dans le sens de la pente, la construction, est interprétée comme une bergerie. Vue depuis le nord.

- Le premier état (Bat90A), incendié, est une construction étroite et allongée. Orientée dans la pente, elle fait 4 m de long sur 1,50 m de large (Fig. 149). Les murs, en pierre sèche, sont relativement étroits (0,30 m) et édifiés avec des petits modules de schiste (0,20 à 0,30 m) (Fig. 150). Le bâtiment s'ouvre du côté aval sur toute sa largeur : le négatif du seuil, large de 0,20 m - avec des restes de la poutre carbonisée - marque cette entrée. Le sol est constitué d'une chape en argile bleue. Sous la

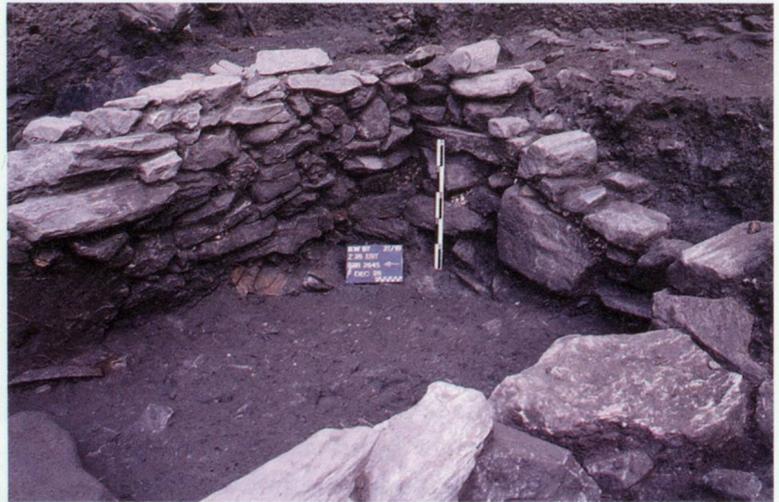
Fig. 150 – Bâtiment Bat90. Détail de l'angle sud-est. Les murs sont réalisés avec des schistes allongés de petits modules. Vue depuis l'ouest.

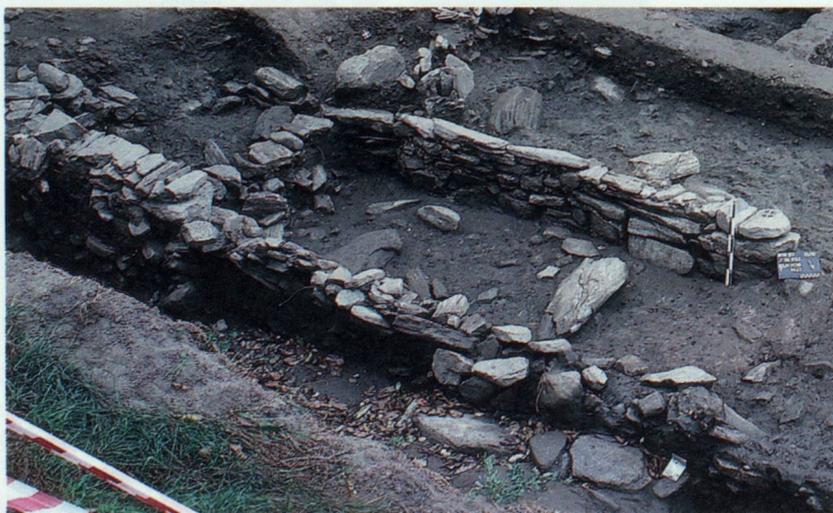
Fig. 151 – Bâtiment Bat90. Dans son dernier état de construction, le bâtiment a été réduit en longueur d'environ 1,50 m. Vue depuis le nord-est.

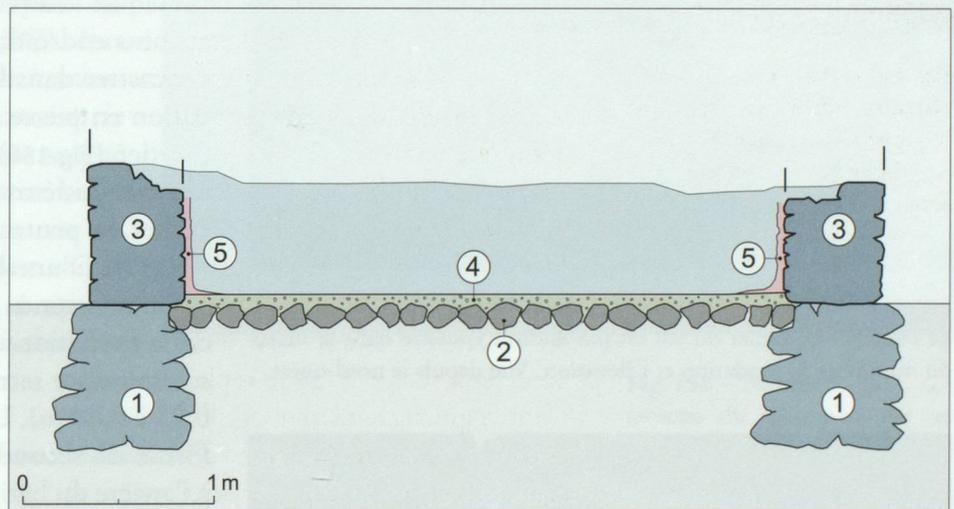
Fig. 153 – Bâtiment Bat1. Coupe schématique est-ouest illustrant les étapes de construction de l'édifice. 1. fondations, 2. radier du sol, 3. élévation, 4. *terrazzo*, 5. enduit mural.

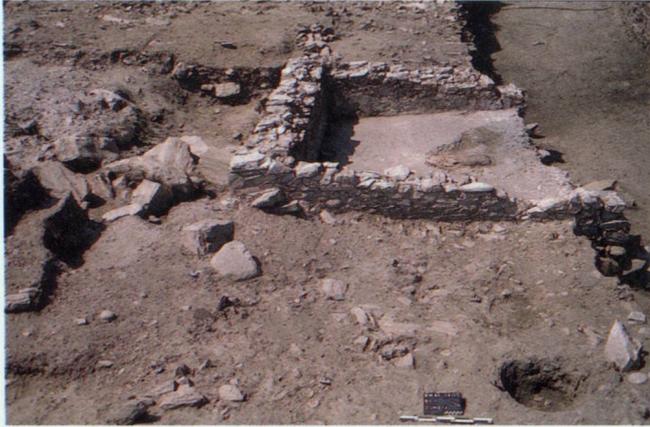
Fig. 154 – Bâtiment Bat1. Le bâtiment est assez profondément implanté dans le talus de la terrasse. Lors de sa découverte, le mur aval de l'édifice a été en grande partie détruit par le creusement d'une tranchée. Vue depuis l'est.

Installé au niveau du sol, le bâtiment est assez profondément implanté dans le talus de la terrasse (Fig. 154). Unitaires, les fondations sont constituées de schistes de taille moyenne (jusqu'à 0,40 m x 0,10 m), disposés pour la plupart en épi, sans aucun liant. Elles ont été construites en tranchée étroite sur une profondeur d'environ 0,60 m. Du côté amont, elles prennent directement appui sur une série de gros blocs affleurant du substrat géologique (Fig. 155). Latéralement et en aval, elles entament des colluvions grossières. Le ressaut extérieur de la fondation débord de l'élévation d'environ 0,10 m du côté oriental et jusqu'à 0,30 m sur les autres côtés. À l'intérieur, il forme un ressaut irrégulier de 0,10 à 0,15 m.

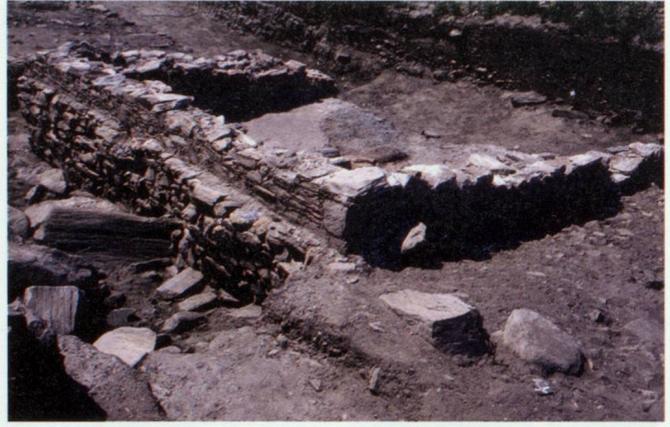
Fig. 155 – Bâtiment Bat1. Au sud, les fondations reposent directement sur de gros blocs du substrat géologique. Vue depuis l'est.

L'ensemble présente une grande unité ; aucune trace de réfection ou de reprise du mur n'a été relevée. Les joints sont serrés ; ponctuellement, des petits schistes sont intercalés verticalement afin d'assurer une meilleure cohésion de l'ensemble. Certains lits des murs latéraux sont intercalés pour compenser la pente ; cet effet peu harmonieux est compensé par des faux joints tracés au fer tous les 0,10 à 0,12 m, créant l'impression d'une grande régularité. Le chaînage de l'angle sud-ouest est assuré par quatre longs blocs de schiste (0,60 x 0,12 m) (Fig. 157) ; celui de l'angle oriental l'est par un massif de grands blocs rectangulaires (0,40 x 0,40 m environ) (Fig. 155).

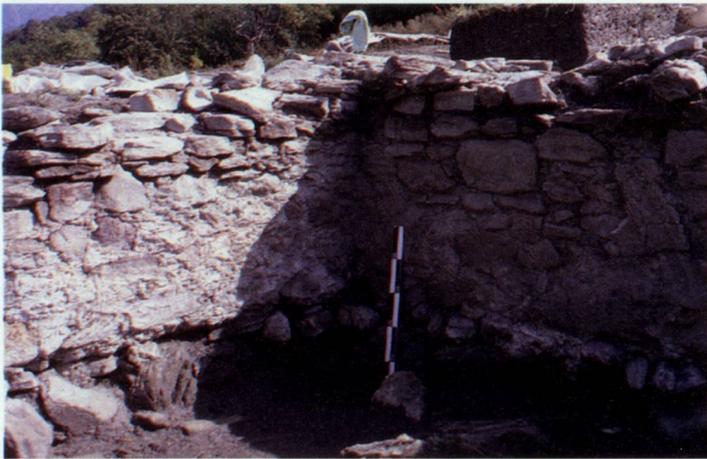
Fig. 156 – Bâtiment Bat1. Détail des murs en élévation à l'intérieur de l'édifice. Le radier du sol est par endroit encastré dans la masse du mur entre la fondation et l'élévation. Vue depuis le nord-ouest.

Le radier du *terrazzo* est installé sur ces fondations horizontales parfaitement réglées. Il est constitué de schistes anguleux sans liant et forme une sorte de « podium quadrangulaire » sur lequel l'élévation des murs est construite. A certains endroits, les pierres du radier viennent s'encastrent dans la masse du mur, entre la fondation en pierre sèche et l'élévation montée au mortier (Fig. 156). A l'arrière de l'édifice, on a rajouté plusieurs lits de fondation afin de compenser la pente naturelle du terrain (Fig. 155, Fig. 157). D'une hauteur d'environ 0,60 à 0,70 m et montée à pierres vues, elle se distingue de la fondation de base par un appareillage de schistes assez serrés, liés au mortier (dimensions 0,25 à 0,40 m). Le sommet de cette maçonnerie forme un second ressaut débordant de 0,30 m à l'arrière du bâtiment et dans les angles amont.

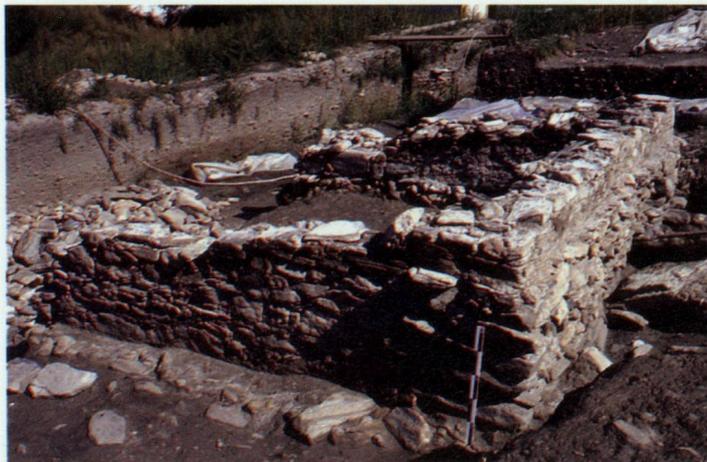
Fig. 157 – Bâtiment Bat1. A la base du mur ouest, les fondations sont débordantes. Celles du mur amont ont été exhaussées pour compenser la pente du terrain et un chaînage d'angle soigné, constitué de longues dalles de schiste, permet d'assurer la cohésion de la construction. Vue depuis le sud-ouest.

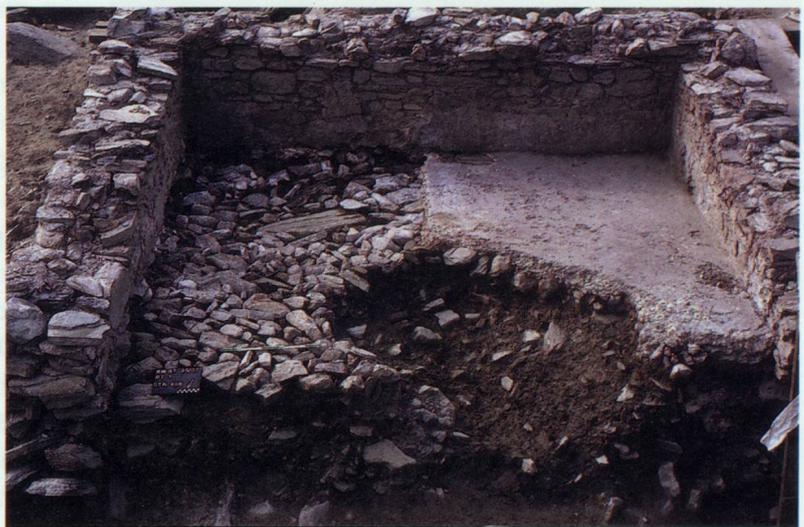
Fig. 158 – Bâtiment Bat1. Le *terrazzo* du sol repose sur un radier de schistes soigneusement aménagés. Vue depuis le nord.

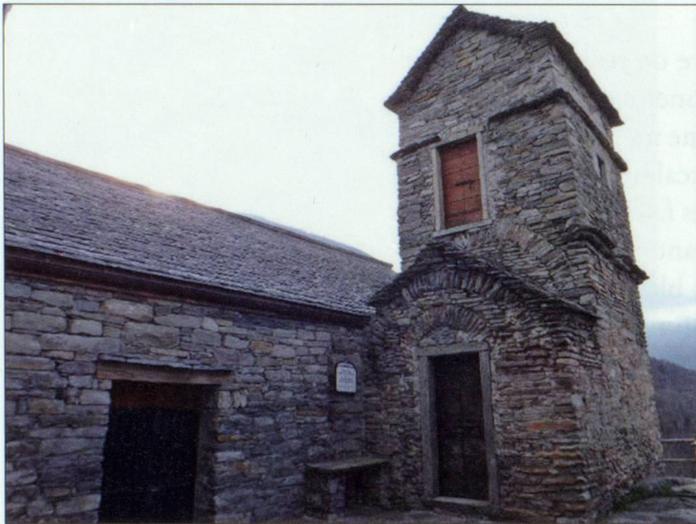
Fig. 159 – Temple de Roldo (I). On distingue l'entrée (*pronaos*) avec sa voûte surbaissée par rapport à la *cella*. Vue depuis le nord-ouest

L'édifice de Gamsen, par sa taille et son plan quadrangulaire, s'inscrit dans la série des édicules gallo-romains interprétés comme des temples (*fanà*), documentés notamment dans les sanctuaires de Leytron (VS), de Thun-Allmendigen (BE) ou de *Lousonna-Vidy* (VD)¹⁰³. Il est extrêmement rare que ces édifices soient conservés en élévation. Entièrement préservé, le temple de Roldo près de Montcrestese dans le Val d'Ossola (I) est un cas unique à ce jour dans les Alpes et, plus largement, dans le monde gallo-romain (Fig. 159). Il est le parallèle parfait pour la reconstitution du *fanum* de Gamsen.

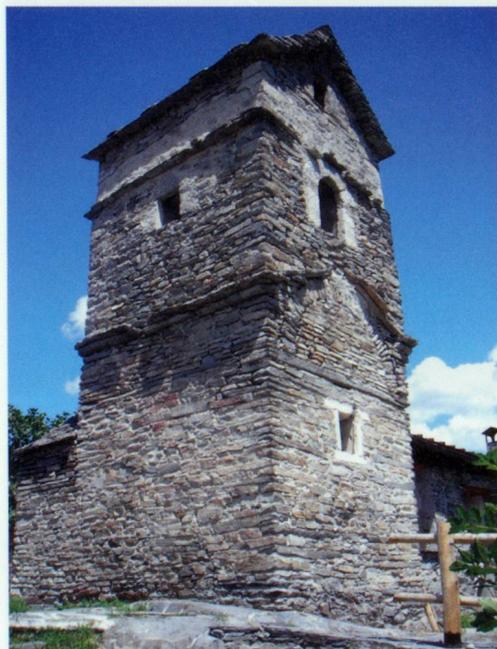
Fig. 160 – Temple de Roldo (I). L'édifice a été intégré à une tour de garde au XIII^e siècle. On distingue encore dans la façade sud le volume initial du monument avec une toiture à deux pans. Vue depuis le sud-ouest.

Découvert et étudié par Tullio Bertamini en 1975¹⁰⁴, le temple de Roldo est daté du I^{er} siècle de notre ère sur la base des matériaux et des techniques de construction. Il est surélevé vers le XIII^e siècle lors de sa transformation en tour de garde. Il est intégré aujourd'hui au cœur d'un groupe de bâtiments formant le hameau de Roldo. De plan rectangulaire, l'édifice possède des mesures extérieures de 5,50 sur 3,60 m. Il est constitué d'une *cella* (dim. ext. 4 x 3,60 m) et d'un porche d'entrée (dim. 1,50 x 3,60 m) dont la porte s'ouvre au nord. La *cella* est surmontée par une voûte dont la hauteur intérieure atteint 4,10 m au centre de la pièce. Le porche d'entrée, également couvert par une voûte, est légèrement surbaissé en regard de la *cella* (haut. 2,85 m) (Fig. 159, Fig. 160). La toiture, à deux pans, est constituée par des dalles de pierres (lauzes) qui ont été conservées lors de la surélévation de la tour au XIII^e siècle. Une fenêtre (0,45 x 0,58) a été ménagée dans la façade sud de l'édifice.

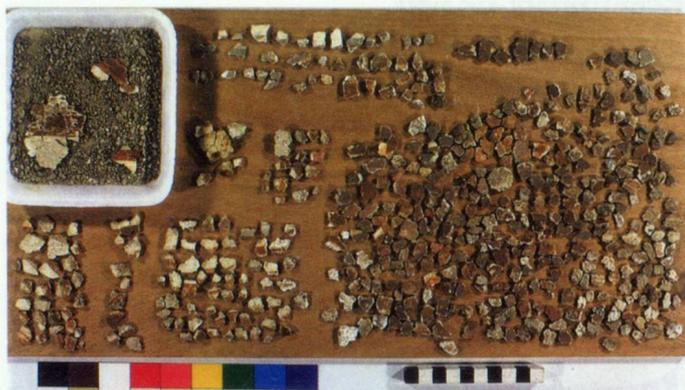
Fig. 161 – Décor de plafond, fragments avec motifs de bandes et filets rouges placés selon le sens de lissage (Pictoria s.n.c.).

Le matériel, récolté en vrac, se présente sous la forme de petits fragments de 2 à 10 mm environ (Fig. 161, Fig. 162). Seule une petite plaque a été plâtrée mais le démontage, extrêmement délicat, n'a pas permis de conserver l'intégralité de cet ensemble (Fig. 163). Malgré plusieurs recherches de collages minutieuses, le travail de puzzle n'a pu aboutir à des résultats satisfaisants, les fragments étant trop épars. Cependant, l'examen attentif de la surface

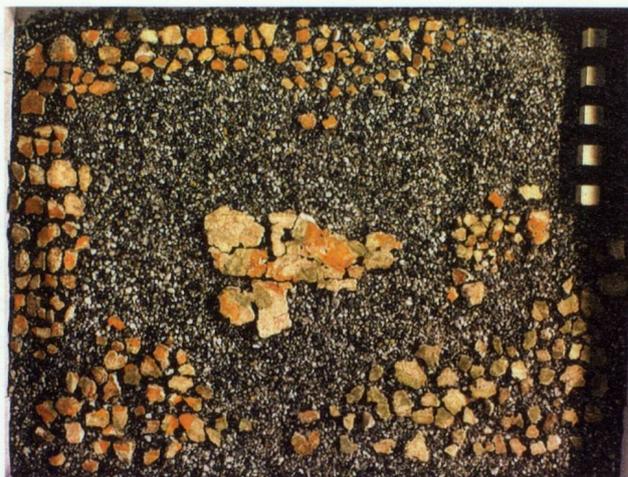
Fig. 162 – Décor de plafond, fragments avec motifs de guirlandes (Pictoria s.n.c.).

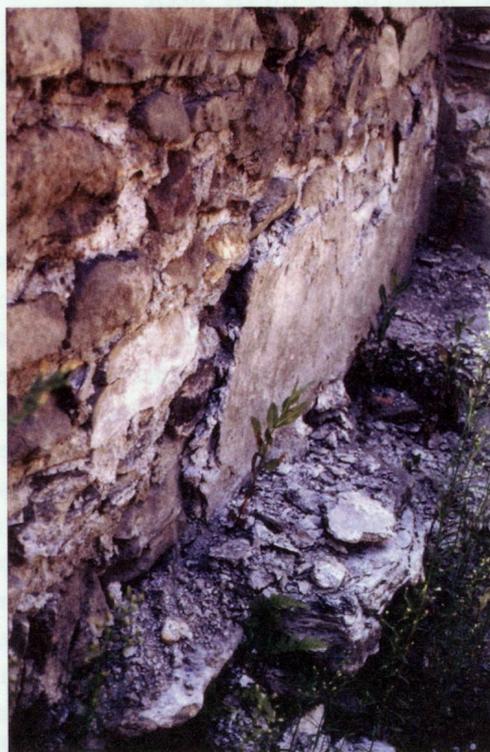
Fig. 168 – Fragments à fond blanc de bas de paroi (Pictoria s.n.c.).

Les photographies de fouille montrent qu'un enduit blanc courait tout au long du bas des parois. Quelques fragments à fond blanc patiné attestent en effet la présence d'une telle peinture sur le bas des murs maçonnés. La conservation de l'enduit conservé sur les murs est toutefois insuffisante pour affirmer que l'enduit était bien continu sur chacune des parois (Fig. 168).

Contrairement aux enduits provenant du plafond, ce petit groupe de fragments à fond blanc présente encore une couche de mortier derrière l'*intonaco*. Ce mortier est constitué d'un *intonaco* fin (couche a), atteignant généralement 0,5 mm, parfois 1 mm d'épaisseur. On perçoit deux couches dans le mortier d'accrochage, la première (couche b) mesurant 6 mm et la dernière (couche c) pouvant atteindre 2 cm. Leur composition ne paraît pas différente : mortier sableux, blanchâtre, à forte proportion de

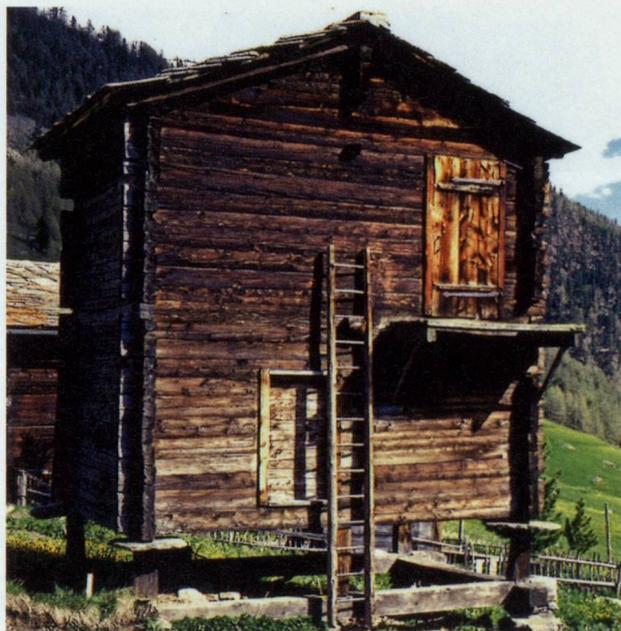
Fig. 174 – Hameau de Ze Hischinu - Gspon, au-dessus de Staldenried. Grenier sur deux niveaux reposant sur des quilles de bois aménagées sur un cadre de bois. Tiré d'ANDEREGG *et al.* 2011», p. 257, fig. 10.15.

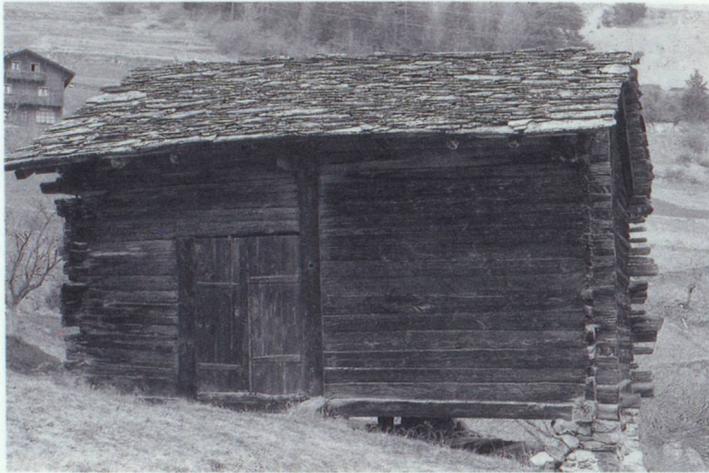
Fig. 175 – Près de Vens (Vollèges). Raccard reposant sur des murets. Ce type de disposition dans la pente est attesté dans l'agglomération de Gamsen. Tiré d'ANDEREGG *et al.* 2011, p. 276, fig. 11.22.

ces deux types de bâtiments utilitaires (**Fig. 174**, **Fig. 175**). Les petits modules sont des greniers (3 à 10 m²), tandis que les plus grands sont des granges (20 à 30 m²). Comme au Moyen Age, les greniers se situent généralement au centre de l'agglomération et sont regroupés près des habitations¹²⁸, tandis que les granges sont plutôt reléguées en marge du village (**Fig. 176**).

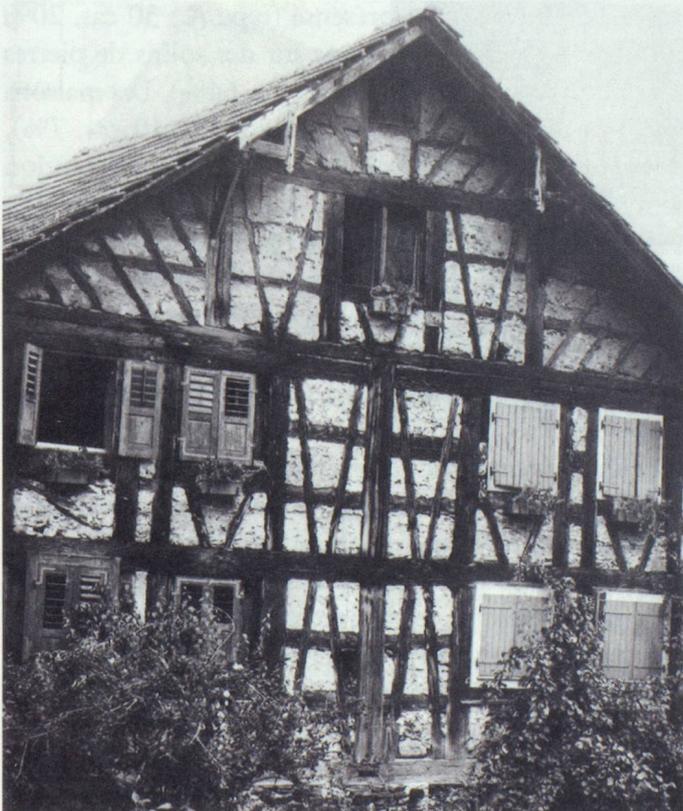
Fig. 178 – Salquenen. Maison à colombage. Tiré D'EGLOFF, EGGLOFF-BODMER 1987, p. 277, fig. 482.

Dans les maisons rurales valaisannes, l'architecture à colombage ou à hourdis est extrêmement rare. On retrouve en divers endroits des pans de murs où cette technique a été adoptée ; toutefois un seul bâtiment entièrement construit en colombage est attesté à Salquenen¹³² (Fig. 178). Les autres exemples sont documentés dans la région du Lötschberg où il était interdit d'abattre des arbres¹³³. On a ainsi « recouru à la construction à colombage qui ne demande que peu de bois et qui, en outre, n'exige pas de longs préparatifs »¹³⁴. Ce procédé de construction, similaire aux maisons antiques de Gamsen, ne s'est cependant pas généralisé. Dès le début du second millénaire, une architecture entièrement en bois s'est développée en Valais, en rupture avec ce qui se faisait auparavant dans la région.
