Artikel: L'habitat alpin de Gamsen (Valais, Suisse) : 6B, Analyse des structures (époque historique)
Autor: Paccolat, Olivier / Moret, Jean-Christophe
Kapitel: III: Les bâtiments
DOI: <https://doi.org/10.5169/seals-1036602>

LES BÂTIMENTS

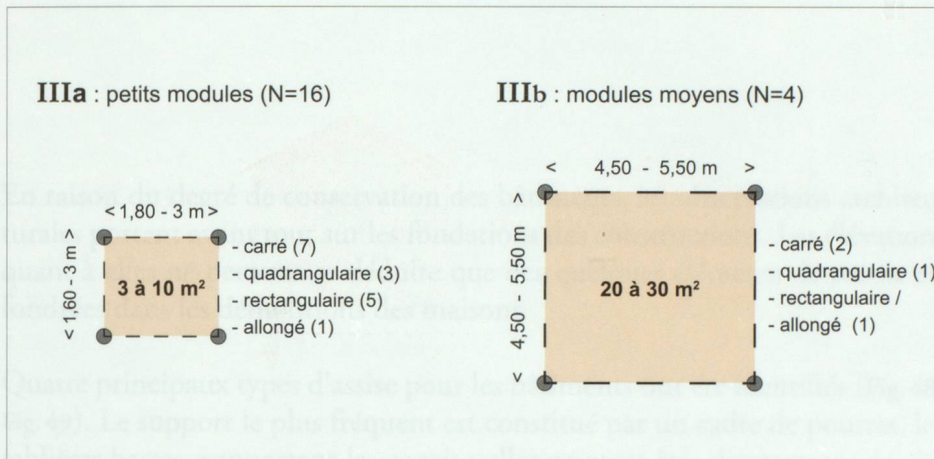
Fig. 46 – Les différents modules et plans des bâtiments à plancher surélevé (III).

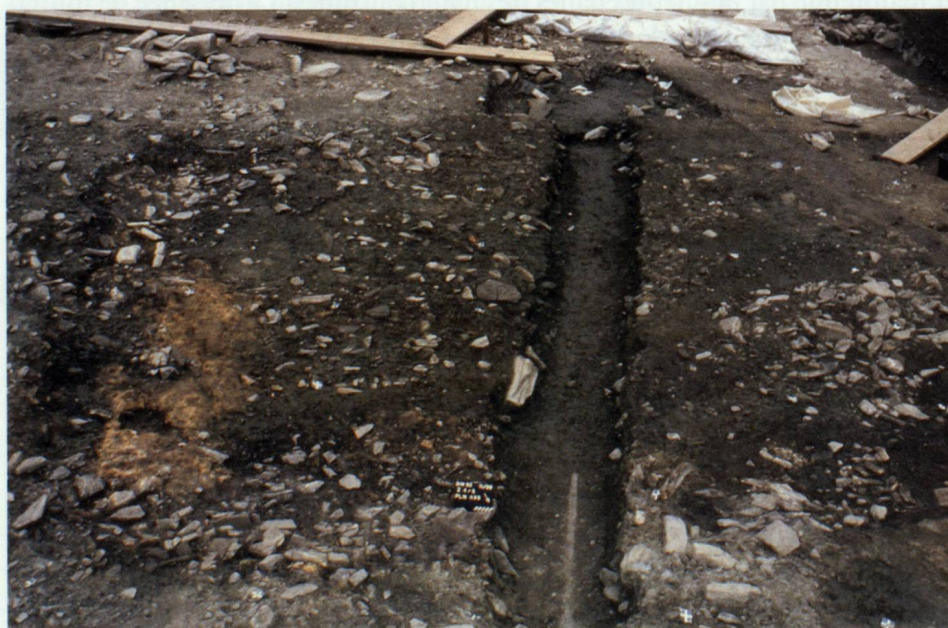
Fig. 52 – Bâtiment Bat16. Le plan de la construction se marque par une légère dépression dans le terrain. La couche orangée visible au sol correspond aux restes de litière et de fumier incinérés. Vue depuis le nord-est.

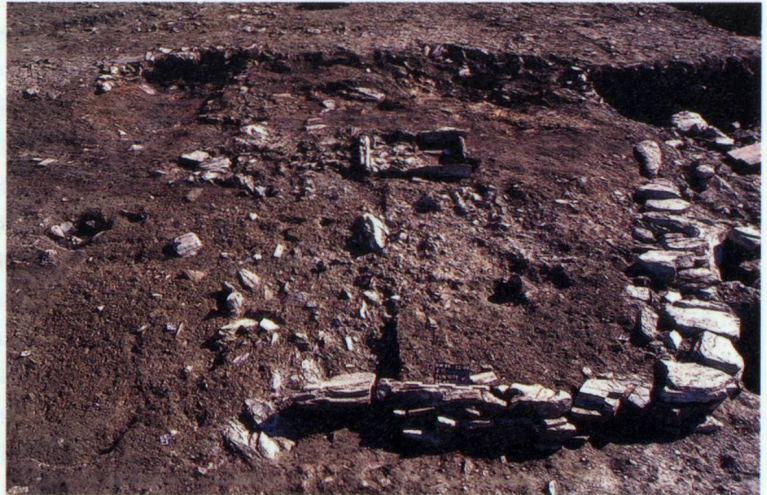
Fig. 58 – Bâtiment Bat45. Au premier plan, les solins en pierres délimitant les côtés ouest et nord de la construction. Un foyer dallé quadrangulaire occupe le centre de l'espace. En haut à gauche, dépression marquant l'emplacement du box de l'étable. Vue depuis le nord.

Des murets de pierres forment les solins nord et ouest (Fig. 58). Les parois amont et est, calées par des petites pierres, sont disposées à même le sol, sauf dans l'angle sud-est où elles sont aménagées sur les murets du box pour le bétail. L'élévation des parois est en torchis sur une armature de clayonnage (rubéfaction, nodules d'argile cuite). Le niveau de circulation est un sol chaulé, observé en lames minces⁶⁰. Le bâtiment possède un accès dans l'angle nord-est pour le bétail et un second pour les personnes, matérialisé dans la paroi ouest par une grande dalle allongée formant le seuil.

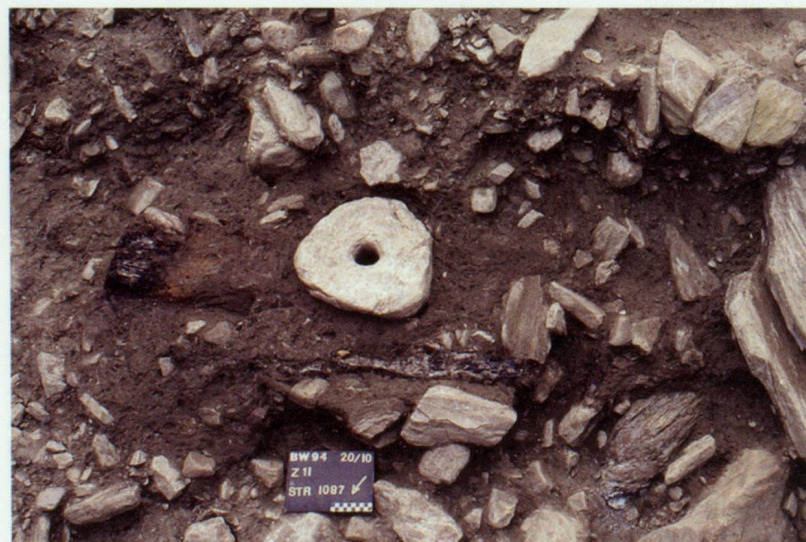
Fig. 72 – Bâtiment Bat36 (milieu I^{er} s.). Un bloc perforé a été réutilisé comme pierre de soubassement dans le solin sud, peut-être pour fixer un montant vertical. Vue depuis le nord.

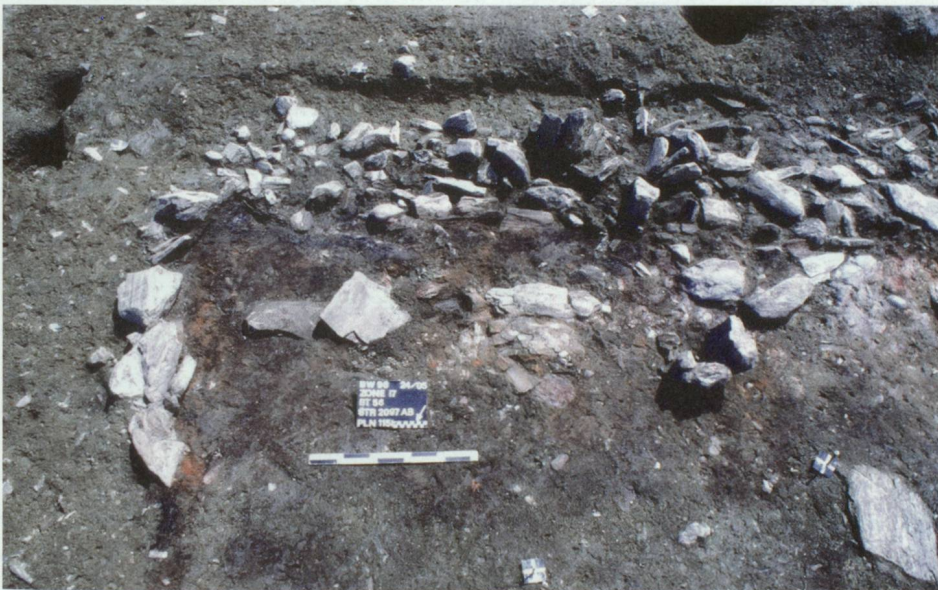
Fig. 73 – Bâtiment Bat56 (milieu I^{er} s. av. J.-C.). Détail de l'angle sud-est du bâtiment. Les restes carbonisés de la sablière amont se sont déversés entre le solin et le muret de protection. L'ensemble est recouvert par la démolition rubéfiée résultant de l'effondrement des parois en terre et bois. Vue depuis le nord.

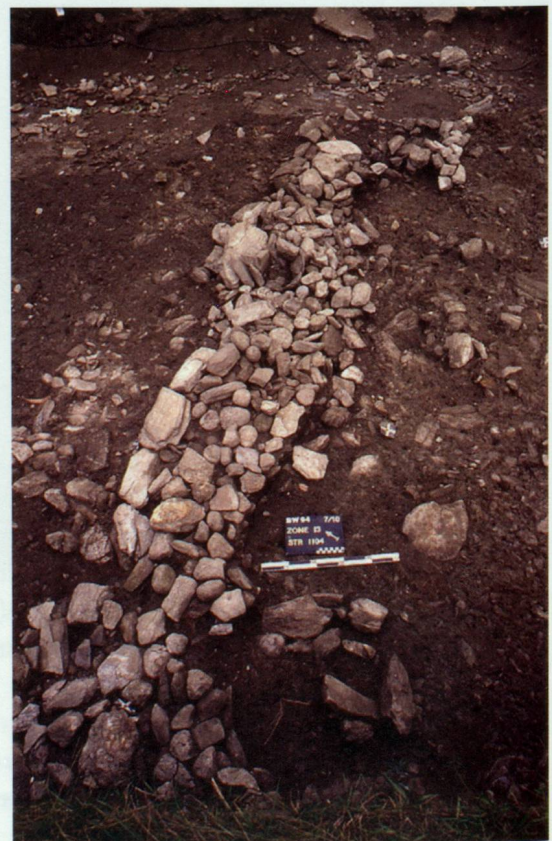
Fig. 75 – Bâtiment Bat35. Le solin discontinu de la paroi sud, formé de pierres plates (à droite), est directement adossé au talus empierré. Vue depuis l'ouest.

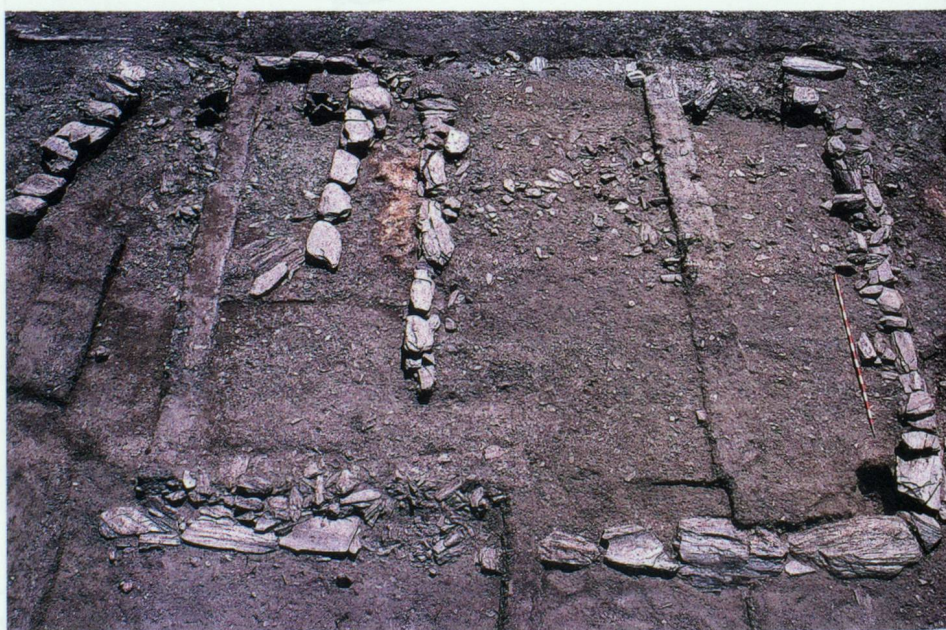
Fig. 88 – Bâtiments Bat58 et Bat59 (fin I^{er} s. av. J.-C.). La base des parois est matérialisée par des solins continus qui supportaient l'élévation. Vue depuis le nord.

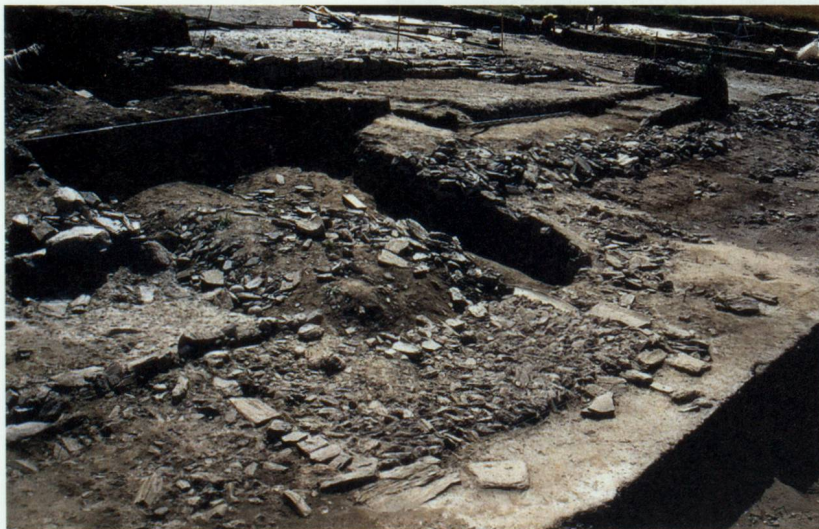
Fig. 91 – Bâtiment Bat25. Le sol en terre battue du bâtiment repose sur un radier de pierres compact délimité par les solins des parois. Vue depuis le sud-ouest.

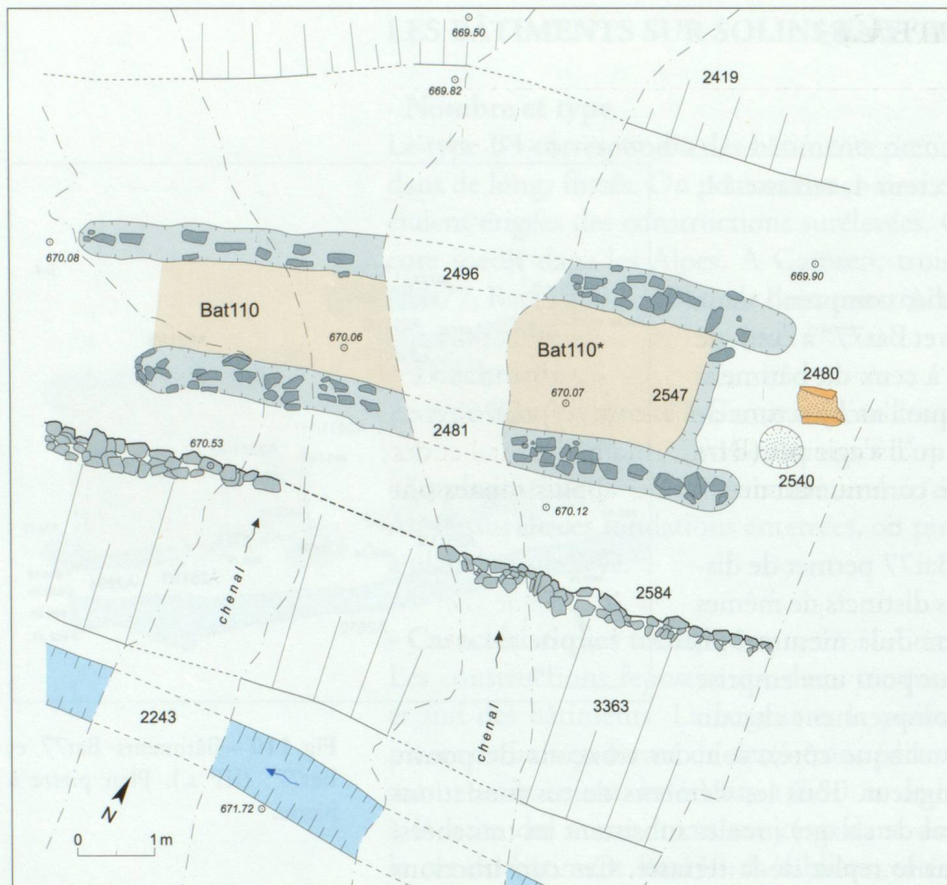
Fig. 112 – Bâtiments Bat110 et Bat110* (II^e s.). Plan pierre à pierre.

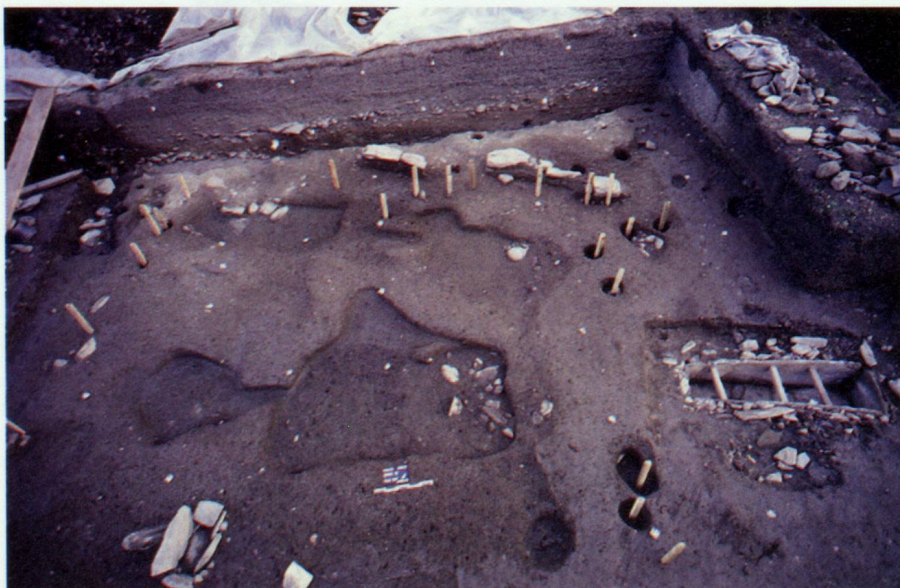
Fig. 115 – Bâtiment Bat43. Emprise du bâtiment édifié sur poteaux (matérialisés par des piquets pour la prise de vue), après vidange des fosses occupant l'espace intérieur. Les sépultures en coffre à droite et au premier plan datent du Haut Moyen Age. Vue depuis le nord.

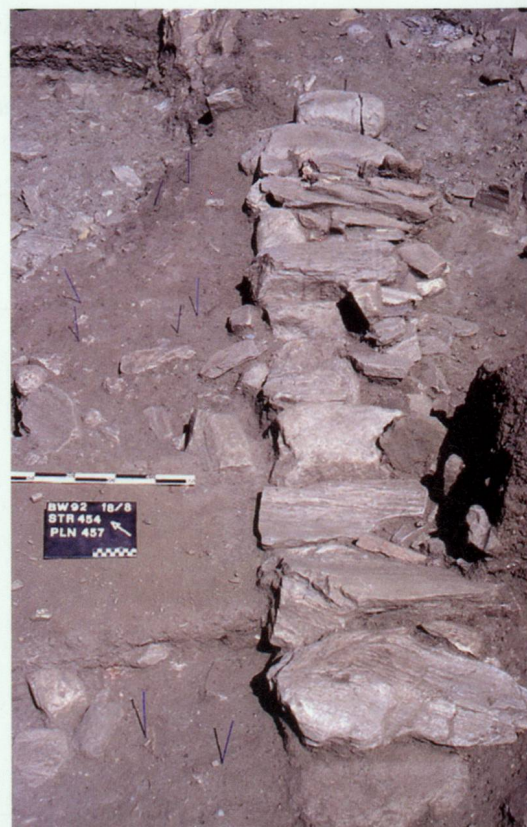
Fig. 122 – Bâtiment Bat17. Le mur-bahut de la paroi sud est constitué de grandes dalles. Vue depuis le sud-ouest.

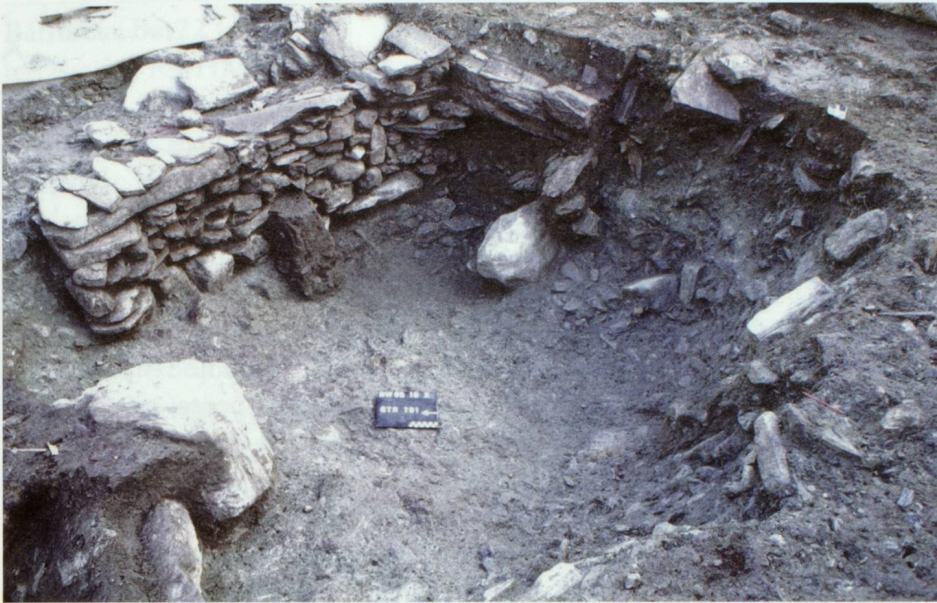
Fig. 123 – Bâtiment Bat152. De ce petit cellier enterré, seul subsiste le mur-bahut de la paroi est, conservé sur une hauteur de près d'un mètre. Vue depuis le nord-ouest.

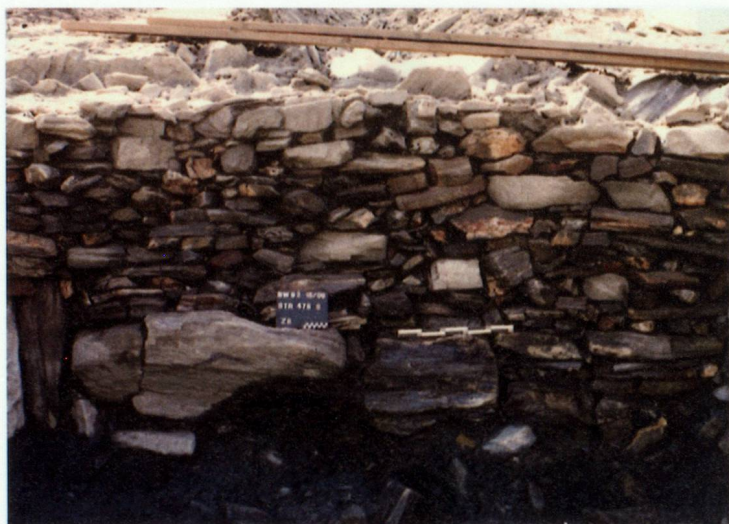
Fig. 136 – Bâtiment Bat13. Détail de l'appareillage du mur sud. Les modules de pierre sont plus gros à la base du mur et plus petits en élévation. Vue depuis le nord.

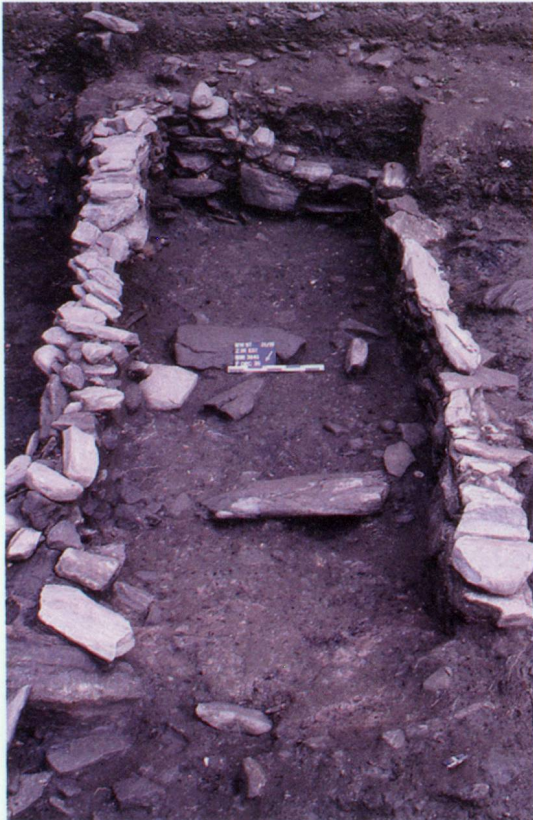
Fig. 149 – Bâtiment Bat90. Orientée dans le sens de la pente, la construction, est interprétée comme une bergerie. Vue depuis le nord.

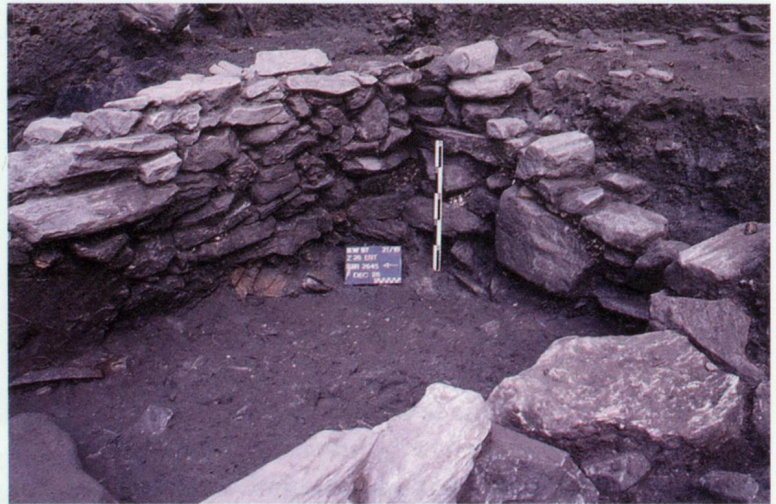
Fig. 150 – Bâtiment Bat90. Détail de l'angle sud-est. Les murs sont réalisés avec des schistes allongés de petits modules. Vue depuis l'ouest.

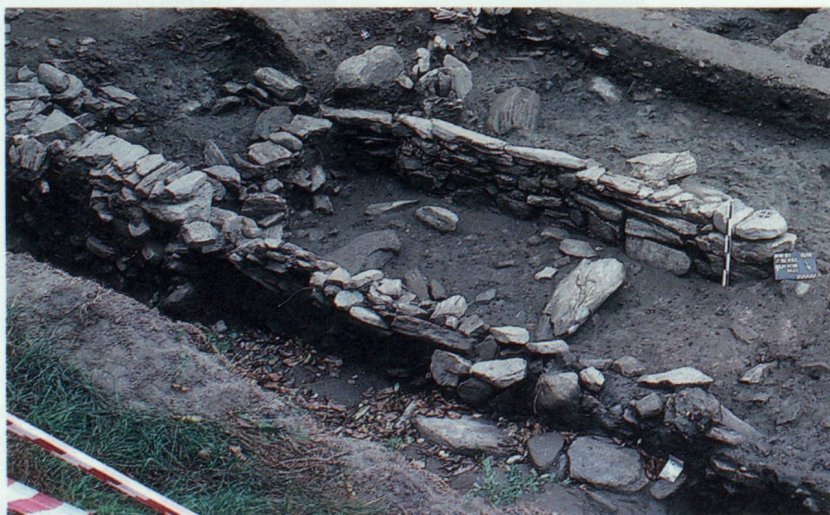
Fig. 151 – Bâtiment Bat90. Dans son dernier état de construction, le bâtiment a été réduit en longueur d'environ 1,50 m. Vue depuis le nord-est.

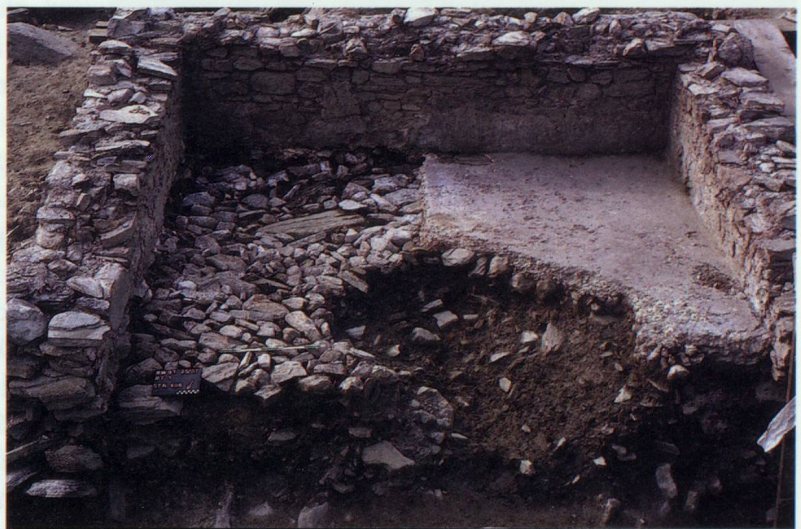
Fig. 158 – Bâtiment Bat1. Le *terrazzo* du sol repose sur un radier de schistes soigneusement aménagés. Vue depuis le nord.

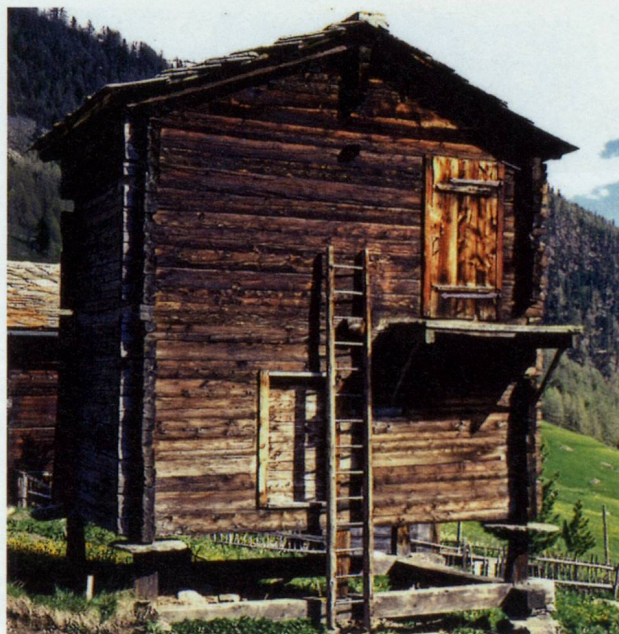
Fig. 174 – Hameau de Ze Hischinu - Gspon, au-dessus de Staldenried. Grenier sur deux niveaux reposant sur des quilles de bois aménagées sur un cadre de bois. Tiré d'ANDEREGG *et al.* 2011», p. 257, fig. 10.15.

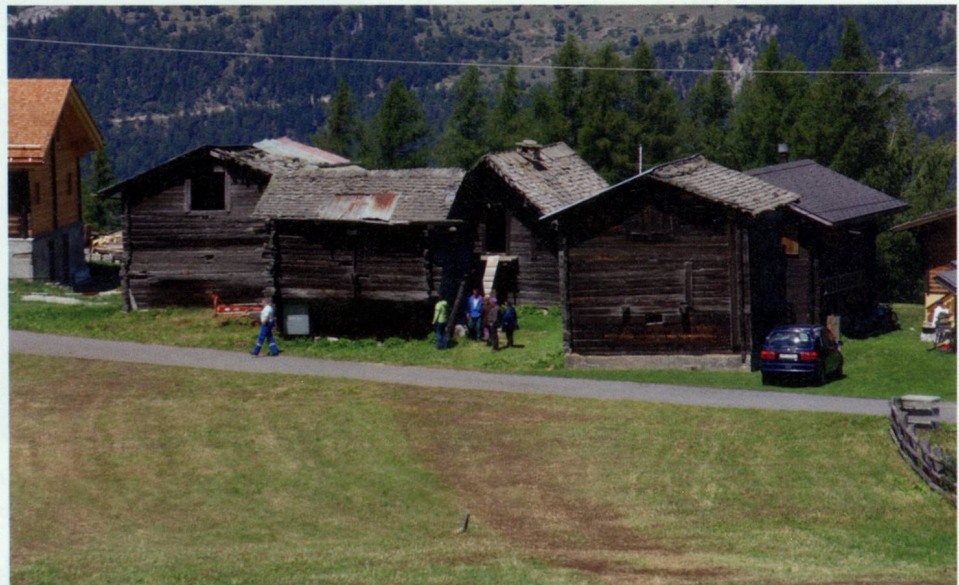
Fig. 177 – Hameau d'Obermatten, au-dessus d'Ergisch. Granges-écuries aménagées au niveau du sol. Photo Martin Fardey.

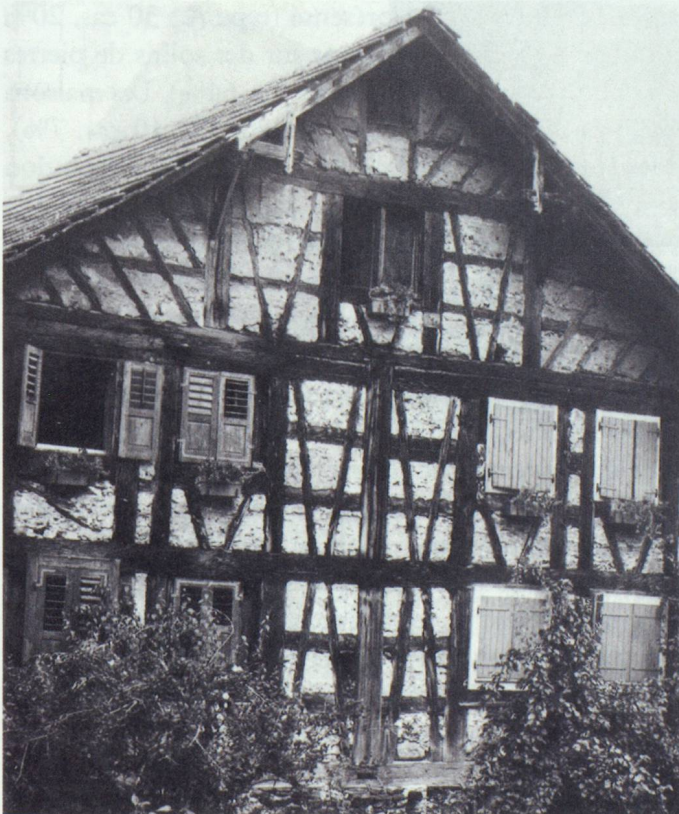
Fig. 178 – Salquenen. Maison à colombage. Tiré D'EGLOFF, EGGLOFF-BODMER 1987, p. 277, fig. 482.
