**Artikel:** Sion, Sous-le-Scex (Valais, Suisse) : III, Développement d'un quartier de la ville antique  
**Autor:** Haldimann, Marc-André / Paccolat, Olivier / Andenmatten, Romain  
**Kapitel:** II: Découvertes de l'époque romaine  
**DOI:** <https://doi.org/10.5169/seals-1036601>

## II. DÉCOUVERTES DE L'ÉPOQUE ROMAINE

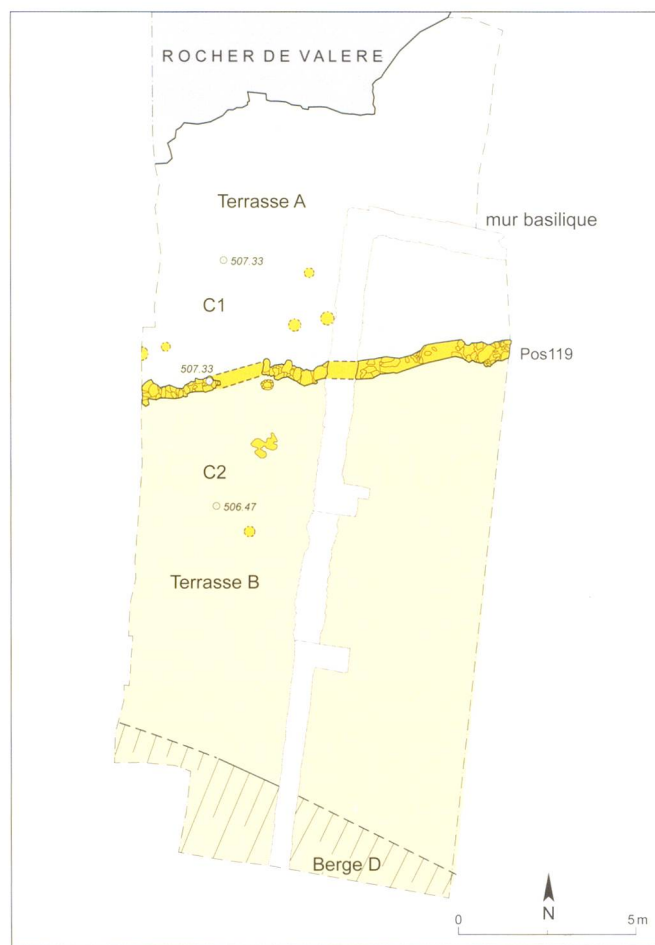
Fig. 10 – Sion, « Sous-le-Sceux ouest ». Plan détaillé des vestiges romains dans la partie ouest du secteur.

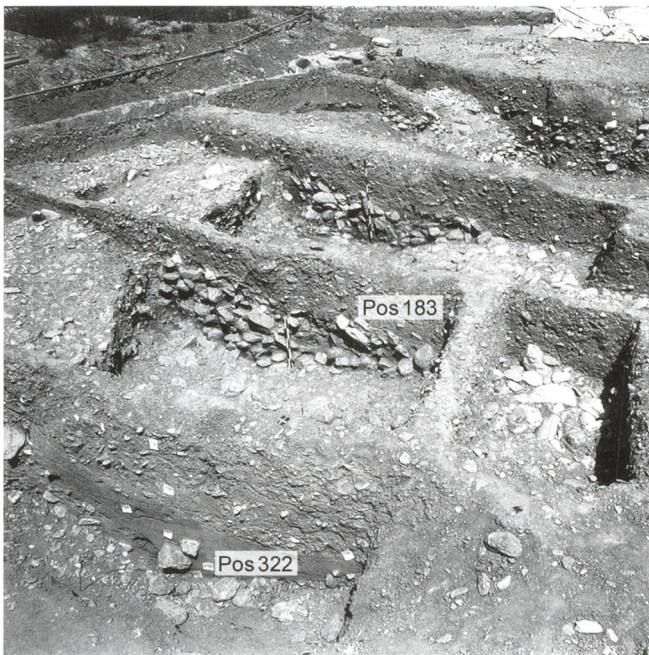
**Fig. 16** – Sion, « Sous-le-Scex ouest ». Canal de dérivation Pos322 (vidangé) avec remplissage de pierres sur une partie de son parcours (Pos183) pour servir de rampe d'accès à la basilique funéraire du Haut Moyen Âge. Vue de l'ouest.

Entre l'époque romaine tardive et le début du Haut Moyen Âge, un large fossé est-ouest (**Pos322**) est creusé dans les sédiments torrentiels comblant la zone inondable. De section en forme d'auge, sa profondeur moyenne est d'environ 0,80 m pour une largeur minimale de 3,50 m à son niveau d'ouverture<sup>22</sup>. Ne respectant pas l'orientation de la dynamique sédimentaire ni le pendage général du cône de la Sionne, il ne peut être d'origine naturelle. Repéré sur une trentaine de mètres, il se poursuit au-delà de la limite de fouille, en direction du site de « Sous-le-Scex est » (**Fig. 15**, **Fig. 16**). Son tracé semble suivre une courbe de niveau expliquant son léger changement d'orientation ; il présente un pendage faible et régulier vers l'est. Son côté nord est, par endroit, renforcé par des pierres disposées de chant ; elles peuvent signaler l'existence d'un cuvelage disparu. Le fond du fossé a livré des niveaux fins de silts ou de limons parfaitement stratifiés ; ils suggèrent des dépôts de décantation ou de gravité en eaux calmes, à l'instar de ce qui s'observe dans certains canaux de dérivation (bisses ou meunières). L'intercalation de fines strates organiques entre ces dépôts indique un apport en eau irrégulier qui permet le développement d'une maigre végétation intermittente, décomposée *in situ* et recouverte par de nouveaux apports alluviaux.

Les caractéristiques de cet aménagement, la nature de son remplissage et la proximité directe de la Sionne confortent l'hypothèse d'un canal de dérivation ou d'une amenée d'eau à ciel ouvert. La création de cet aménagement est difficile à dater avec précision. Son creusement remonte à l'époque romaine tardive, voire au début du Haut Moyen Âge, car il survient après le comblement définitif de la zone inondable au 3<sup>e</sup> siècle. Sa fonction et sa destination exacte demeurent incertaines, mais sa relation avec la zone d'activité artisanale ou le complexe thermal liés à la *villa suburbana* découverte sur le site de « Sous-le-Scex est » semble plausible. À la lumière des découvertes récentes en Suisse, ce canal pourrait également indiquer la présence d'un moulin hydraulique<sup>23</sup>.

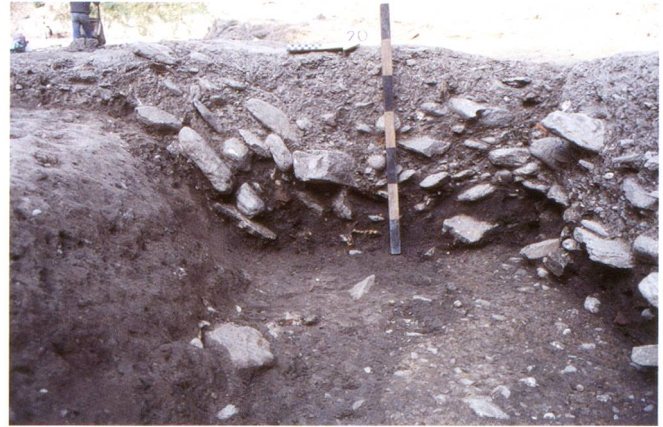
**Fig. 28** – Sion, « Sous-le-Scex est ». Comblement du bâtiment (st.20) montrant un tassement des couches et l'affaissement du remplissage supérieur constitués de pierres.
