Zeitschrift:	Cahiers d'archéologie romande
Herausgeber:	Bibliothèque Historique Vaudoise
Band:	176 (2019)
Artikel:	Sion, Sous-le-Scex (Valais, Suisse) : III, Développement d'un quartier de la ville antique
Autor:	Haldimann, Marc-André / Paccarat, Olivier / Andermatten, Romain
Kapitel:	II: Découvertes de l'époque romaine
DOI:	https://doi.org/10.5169/seals-1036601

II. DÉCOUVERTES DE L'ÉPOQUE ROMAINE

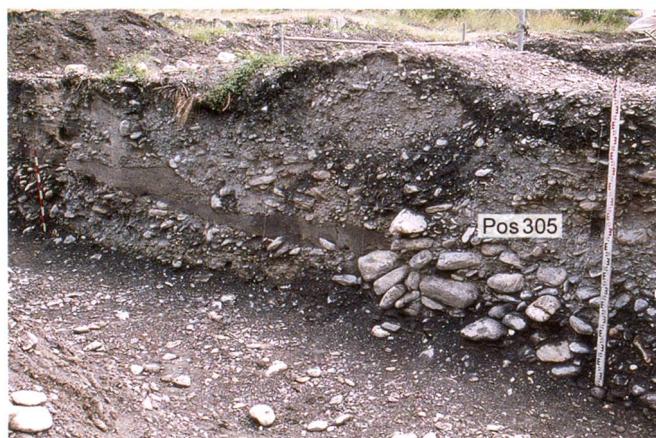
Fig. 13 – Sion, « Sous-le-Scex ouest ». Coupe de terrain de la digue Pos305 d'époque romaine et des alluvions fines qui se sont déposées sur le talus de la berge. Vue de l'ouest.

par un véritable massif de pierres formant le blocage arrière (**Fig. 13**). Vierge de tout mobilier, il est directement scellé par des alluvions fines (limons) qui livrent du matériel céramique du 2^e siècle après J.-C.

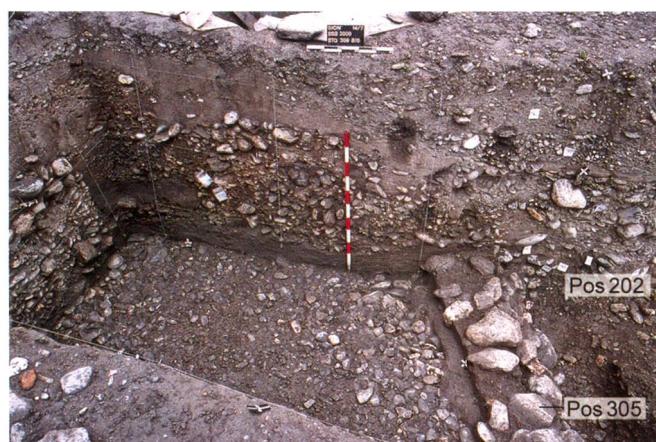
Fig. 14 – Sion, « Sous-le-Scex ouest ». Coupe de terrain du mur de digue Pos305 et la planche de cuvelage Pos202. Vue de l'ouest.

Un cuvelage de planches attesté par un négatif de bois vertical (**Pos202**), recouvrant les limons de débordement et scellant l'état initial de la digue, matérialise une réfection : il remplace un segment de boulets (**Fig. 14**). Cette réparation est clairement postérieure à l'empierrement, même si des tronçons de l'aménagement original ont pu perdurer. La datation effectuée sur le bois du cuvelage place cette réfection entre le milieu du 1^{er} et la première moitié du 3^e siècle apr. J.-C.²⁰. Sur le talus de la berge, une couche de démolition (**Pos324**) composée presque exclusivement de fragments de mortier suggère des travaux contemporains d'arasement ou de démolition sur la terrasse, sans qu'on puisse en préciser la nature.

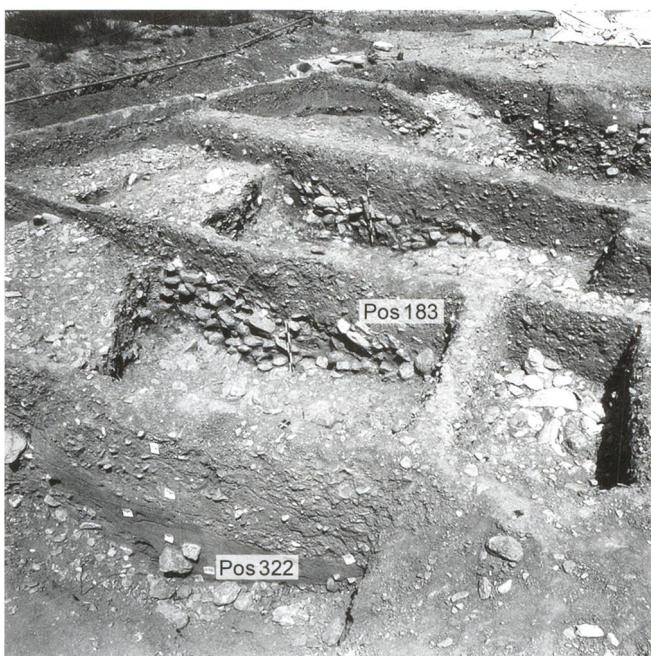
Fig.16 – Sion, « Sous-le-Scex ouest ». Canal de dérivation Pos322 (vidangé) avec remplissage de pierres sur une partie de son parcours (Pos183) pour servir de rampe d'accès à la basilique funéraire du Haut Moyen Âge. Vue de l'ouest.

Entre l'époque romaine tardive et le début du Haut Moyen Âge, un large fossé est-ouest (**Pos322**) est creusé dans les sédiments torrentiels comblant la zone inondable. De section en forme d'auge, sa profondeur moyenne est d'environ 0,80 m pour une largeur minimale de 3,50 m à son niveau d'ouverture²². Ne respectant pas l'orientation de la dynamique sédimentaire ni le pendage général du cône de la Sionne, il ne peut être d'origine naturelle. Repéré sur une trentaine de mètres, il se poursuit au-delà de la limite de fouille, en direction du site de « Sous-le-Scex est » (**Fig.15**, **Fig.16**). Son tracé semble suivre une courbe de niveau expliquant son léger changement d'orientation ; il présente un pendage faible et régulier vers l'est. Son côté nord est, par endroit, renforcé par des pierres disposées de chant ; elles peuvent signaler l'existence d'un cuvelage disparu. Le fond du fossé a livré des niveaux fins de silts ou de limons parfaitement stratifiés ; ils suggèrent des dépôts de décantation ou de gravité en eaux calmes, à l'instar de ce qui s'observe dans certains canaux de dérivation (bisses ou meunières). L'intercalation de fines strates organiques entre ces dépôts indique un apport en eau irrégulier qui permet le développement d'une maigre végétation intermittente, décomposée *in situ* et recouverte par de nouveaux apports alluviaux.

Les caractéristiques de cet aménagement, la nature de son remplissage et la proximité directe de la Sionne confortent l'hypothèse d'un canal de dérivation ou d'une amenée d'eau à ciel ouvert. La création de cet aménagement est difficile à dater avec précision. Son creusement remonte à l'époque romaine tardive, voire au début du Haut Moyen Âge, car il survient après le comblement définitif de la zone inondable au 3^e siècle. Sa fonction et sa destination exacte demeurent incertaines, mais sa relation avec la zone d'activité artisanale ou le complexe thermal liés à la *villa suburbana* découverte sur le site de « Sous-le-Scex est » semble plausible. A la lumière des découvertes récentes en Suisse, ce canal pourrait également indiquer la présence d'un moulin hydraulique²³.

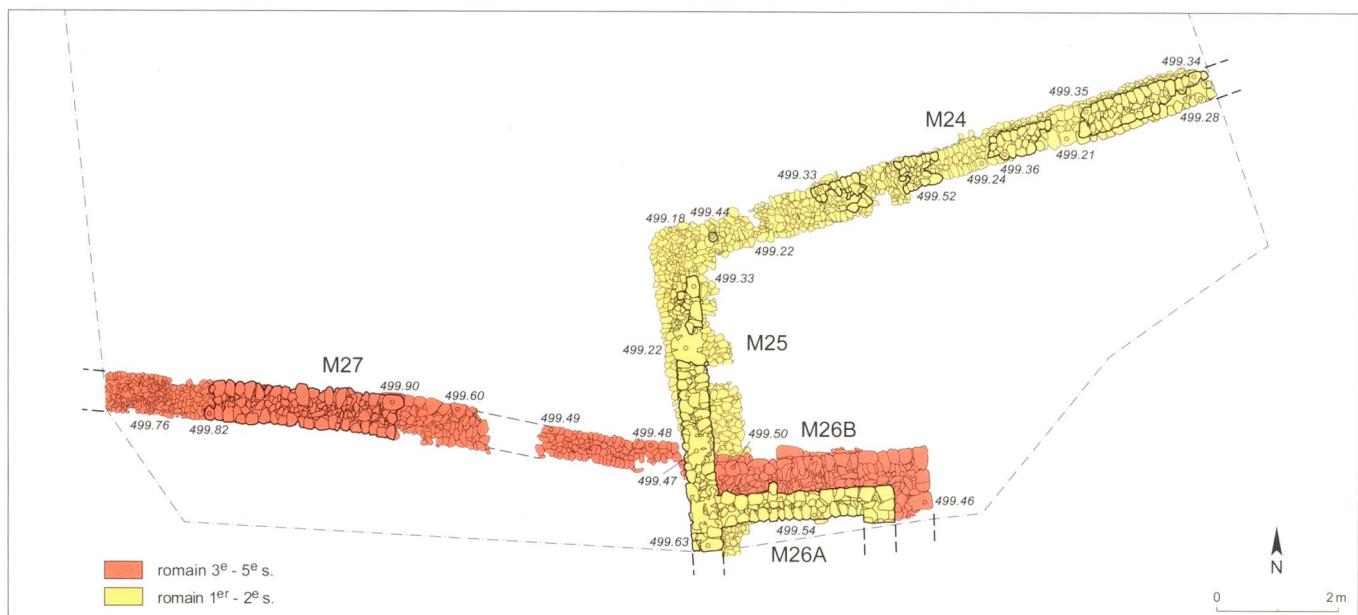
Fig. 20 – Sion, « Sous-le-Scex est ». Plan pierre-à-pierre des murs de clôture de la *villa suburbana*.

Dégagés respectivement sur une longueur de 9 m et de 5 m, les murs **M24** et **M25** forment un angle ouvert et se prolongent hors de l'emprise des fouilles (**Fig. 20**, **Fig. 21**). Un angle de mur (**M26A**) se rattache au mur **M25** : ils définissent un petit local de 2,30 m de largeur²⁶, dont la limite méridionale disparaît au-delà de la limite de fouille. Les murs de cette pièce sont ultérieurement renforcés (**M26B**). Du côté ouest, une maçonnerie plus tardive (**M27**)²⁷, orientée est-ouest et légèrement en oblique, est raccordée au mur **M25**. Longue de près de 50 m, elle forme un angle droit avec un autre mur orienté nord-sud et reconnu sur un tronçon de 7 m (**Fig. 19**). Il n'est pas possible de savoir si ce retour se poursuivait jusqu'au rocher de Valère, les dernières traces de cette construction ayant disparu par l'érosion du terrain et sous les énormes blocs de roche résultant d'un effondrement de la falaise de Valère survenu après l'époque romaine (**Fig. 19, G**, **Fig. 22**).

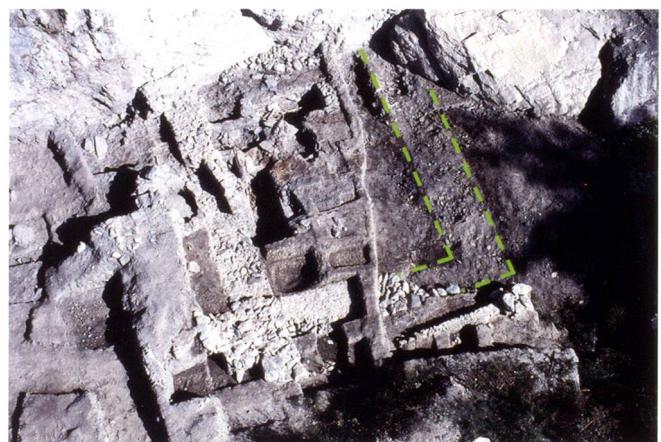
Fig. 23 – Sion, « Sous-le-Scex est ». Grand mausolée (1). Mur oriental restitué. Vue du sud.

Le grand mausolée (1) présente un plan quadrangulaire de 6,50 par 4,50 m (Fig. 23) ; sa paroi nord est constituée par l'à-pic de la falaise de Valère. Chaînés, les angles sont consolidés par des contreforts d'un mètre de côté ; leur caractère massif est renforcé par leur plan en échelon. Ses murs ont 1 m d'épaisseur en fondation ; leur surface interne est recouverte par un enduit chaulé blanc, les angles étant rehaussés en rouge. Les fragments d'enduits incurvés mis au jour révèlent un accrochage de baguettes très vraisemblablement révélateur d'une voûte en tonneau axiale couvrant l'édifice. La disposition des tombes qu'il abrite indique un accès mé-nagé dans sa façade méridionale.

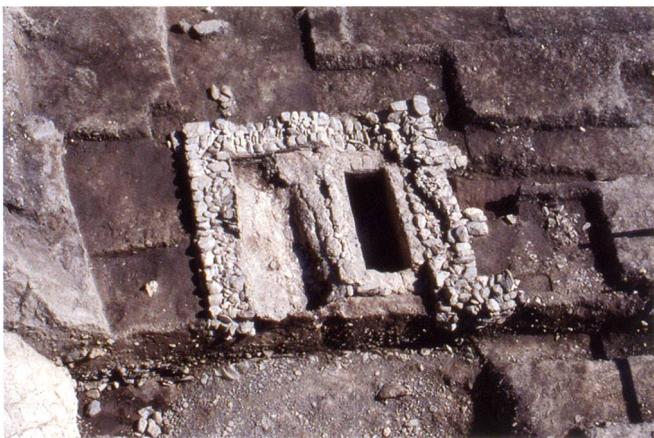
Fig.25 – Sion, « Sous-le-Sex est ». Petit mausolée (2). Le mur ouest a été détruit lors du creusement de la tranchée de 1985. Vue de l'ouest.

Le second mausolée (2), plus modeste, est établi à proximité de la falaise (Fig. 25). Entièrement maçonné, trois de ses murs sont实质iellement conservés, la façade occidentale ayant été détruite lors du creusement de la tranchée exploratoire de 1985. Sa surface interne de 3,10 par 2,60 m, abrite une tombe maçonnée (*forma*) et une autre composée d'un sarcophage monoxyle. L'ensemble est entièrement doté d'un enduit pariétal et d'un sol en mortier soigneusement lissé scellant la tombe monoxyle et recouvrant les parois de la *forma*.

La faible épaisseur des maçonneries (0,60 m) interdit la restitution d'un bâtiment à étage ; de même, l'absence d'enduits pariétaux accrochés à des baguettes signale une couverture sans voûte interne. La disposition des deux sépultures permet de proposer un accès soit dans la paroi septentrionale, soit dans la façade occidentale.

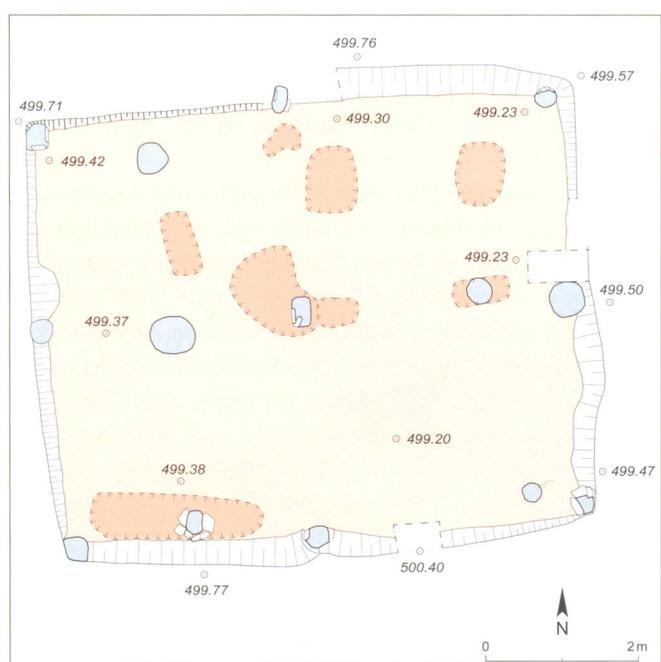
Fig.26 – Sion, « Sous-le-Sex est ». Plan schématique du bâtiment semi-enterré (st.20). En gris : trous de poteau ; en orange foncé : fosses et dépressions.

Les dimensions de ce bâtiment sont importantes, sa surface dépassant les 40 m² (6 x 7 m) (Fig.26, Fig.27). La charpente en bois est portée par huit poteaux : un dans chaque angle et

un au milieu de chaque côté. Trois autres poteaux sont mis en évidence dans la partie médiane de la maison ; ils matérialisent une séparation intérieure ou un renforcement plus tardif³⁰. Des fosses et dépressions de petites dimensions repérées dans le sol du bâtiment reflètent par ailleurs la présence d'équipements intérieurs difficilement interprétables.

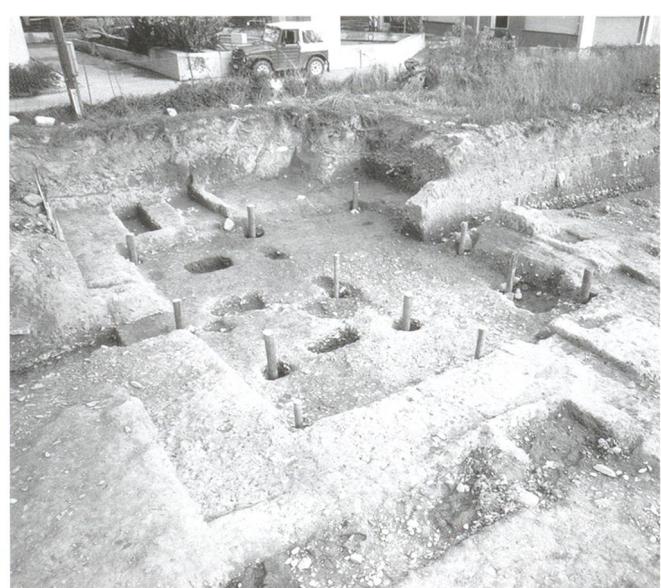
Fig.27 – Sion, « Sous-le-Sex est ». Bâtiment (st.20) avec restitution de l'armature à poteaux. Vue du nord-ouest.

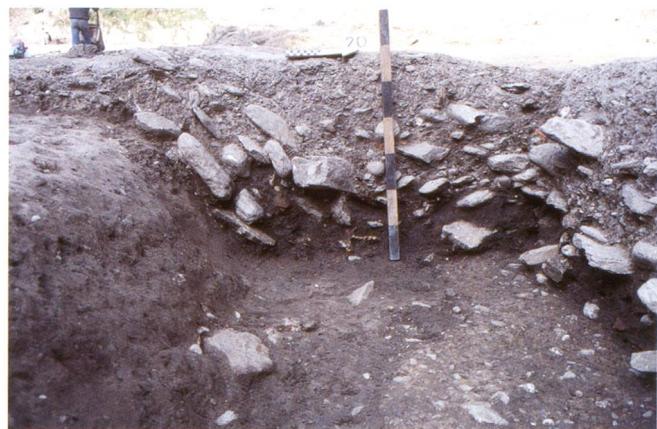
Fig.28 – Sion, « Sous-le-Scex est ». Comblement du bâtiment (st.20) montrant un tassemement des couches et l'affaissement du remplissage supérieur constitués de pierres.

supérieurs (**Fig.28**). La dépression résultante est comblée par des colluvions grossières. Aucune structure ou stratification particulière n'est apparue dans le remplissage initial. La rapidité du dépôt est confirmée par l'étude du mobilier : aucune différence chronologique entre le fond et le sommet du remplissage ne peut être relevée.

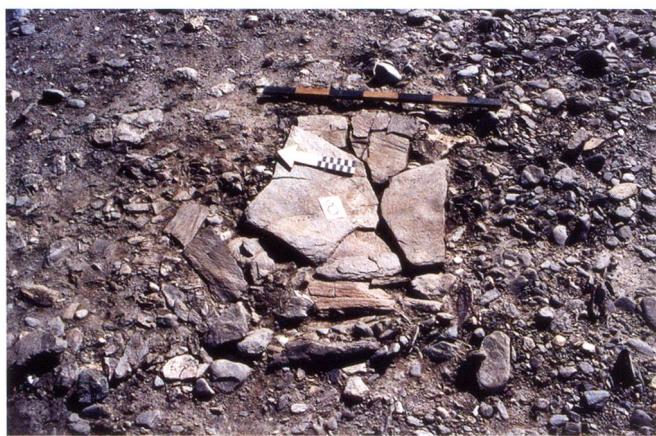
Fig. 30 – Sion, « Sous-le-Scex est ». Foyer (st.8). Vue de l'ouest.

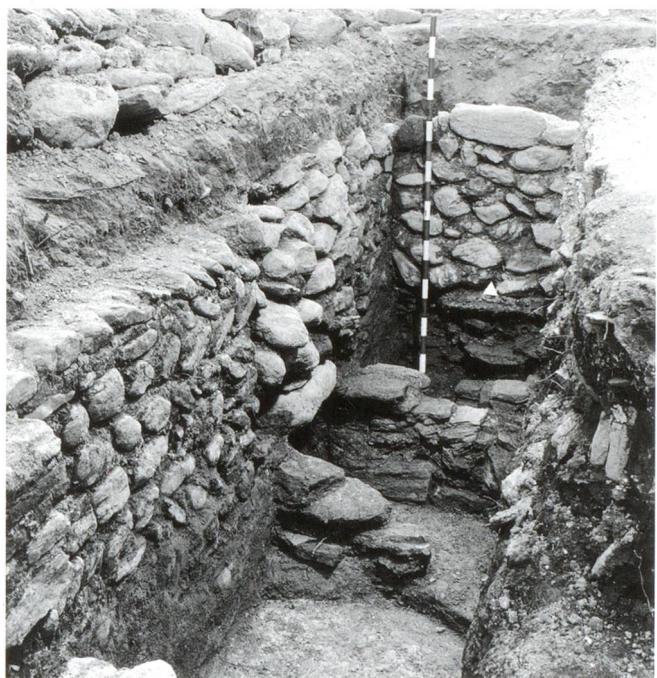
Fig.33 – Sion, « rue du Scex ». Extrémité des piédroits du canal de chauffe s'engageant dans l'hypocauste du local L1. Vue du nord-est.

Il s'agit d'une pièce chauffée par hypocauste, dont le foyer est installé dans le local L4. Seul un segment de 1 m du mur méridional a été dégagé jusqu'au sol inférieur. Dans ce sondage, le système de soutènement des pilettes de terre cuite reposant sur une *area* en mortier blanc apparaît, ainsi que le canal de chauffe s'engageant dans la pièce (**Fig.33**). Du sol supérieur en mortier au tuileau, situé 0,65 m au-dessus de l'*area*, il ne reste qu'un lambeau conservé près de la paroi ouest. Le remplissage de l'hypocauste est constitué de démolition contenant des fragments de tuiles, de *tubuli* et de boudins d'étanchéité en quart-de-rond ; ces derniers sont l'indice de la présence d'un bassin sur l'ensemble de la pièce ou sur une partie de celle-ci (*alveus*). Des indices de réfection des murs du canal de chauffe apparaissent : toute la partie

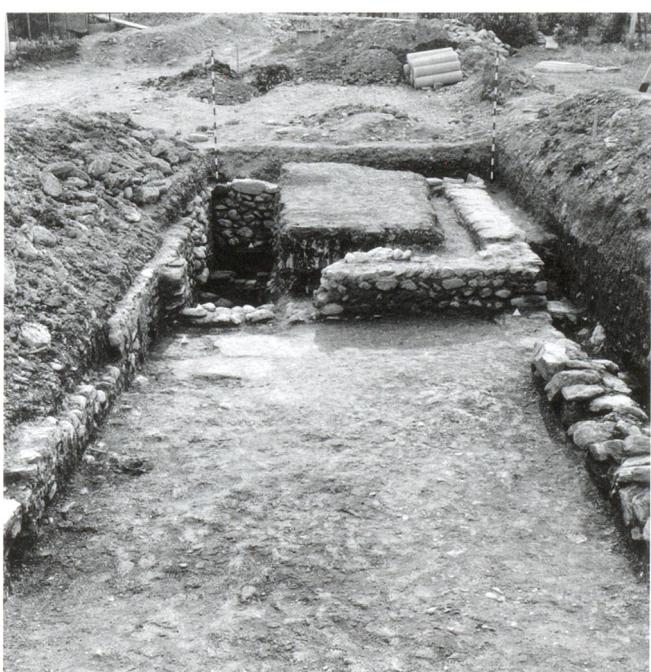
Fig.35 – Sion, « rue du Scex ». Local L2 (premier plan) et local chauffé L1 (arrière-plan). Vue de l'est.

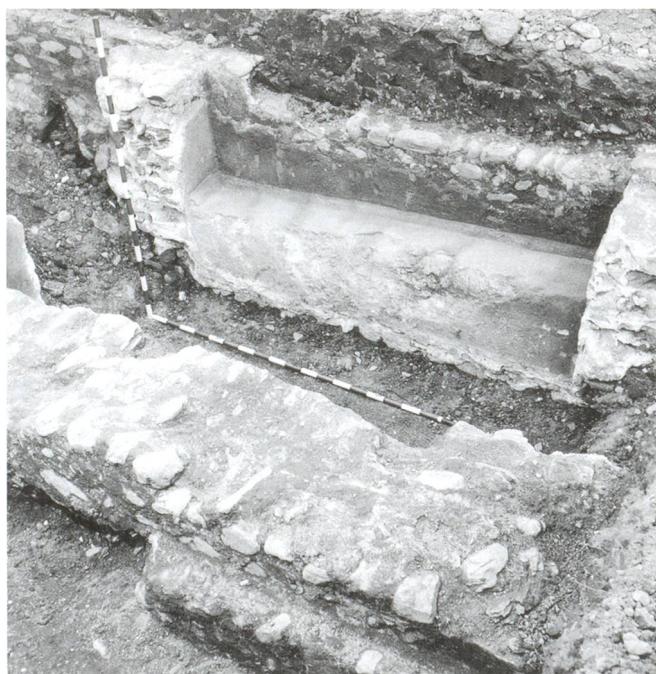
Fig.36 –Sion, « rue du Scex ». Le bassin L3, accolé au local L2, a été recoupé par une tranchée. On distingue l'épaisse couche de mortier hydraulique au tuileau et le boudin d'étanchéité sur les bords du fond pour assurer l'imperméabilité de la structure. Vue du sud.

Ce petit bassin d'eau froide est accessible depuis le local L2 par une marche et un seuil d'entrée dont la limite n'est pas assurée. Les parois sont enduites d'un mortier au tuileau hydraulique (**Fig.36**). Des boudins d'étanchéité sont installés sur les côtés et dans les angles. L'évacuation de l'eau se faisait par un conduit traversant la paroi sud de la pièce.

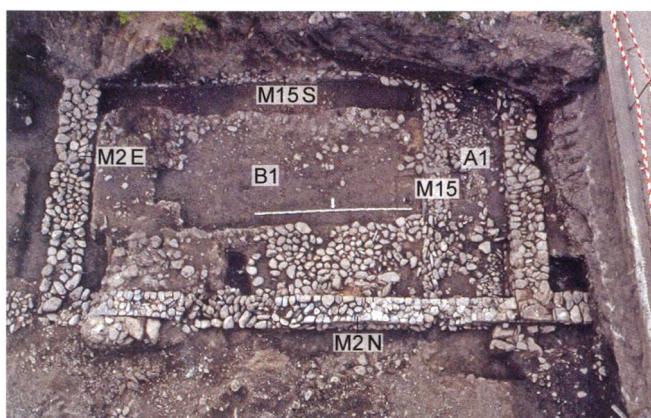
Fig. 42 – Sion « La Rochelle ». Locaux A et B. On distingue au centre le mur M15 arasé. Vue aérienne du nord.

Les vestiges de ce premier bâtiment sont relativement mal conservés car arasés ou englobés dans les constructions postérieures (**Fig. 40**, **Fig. 42**). Ainsi, seul un lit de fondation subsiste des murs M15, M2E et M15S. Les sept lits inférieurs du mur M2N sont d'origine, les lits subséquents appartenant en revanche au mur du deuxième état de construction (**M1N**, **Fig. 43**). La fondation des murs se compose de gros boulets (0,15 à 0,25 m) à sec ; l'élévation est constituée de petits moellons (0,07 x 0,16 m) liés avec un mortier relativement
