**Artikel:** Sion, Sous-le-Scex (Valais, Suisse) : III, Développement d'un quartier de la ville antique  
**Autor:** Haldimann, Marc-André / Paccolat, Olivier / Andenmatten, Romain  
**Kapitel:** II: Découvertes de l'époque romaine  
**DOI:** <https://doi.org/10.5169/seals-1036601>

## II. DÉCOUVERTES DE L'ÉPOQUE ROMAINE

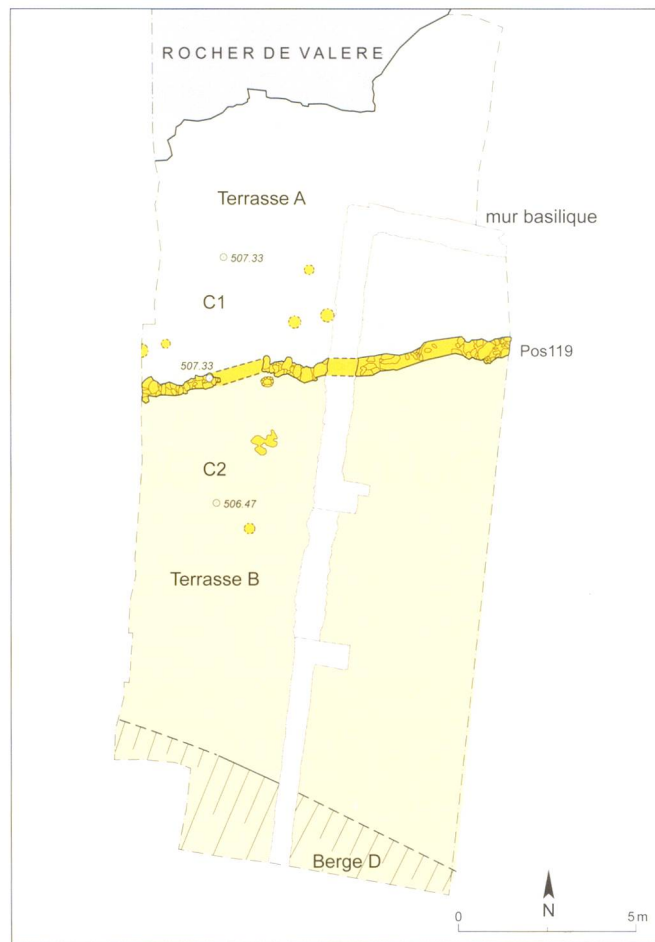
**Fig. 10** – Sion, « Sous-le-Sceux ouest ». Plan détaillé des vestiges romains dans la partie ouest du secteur.

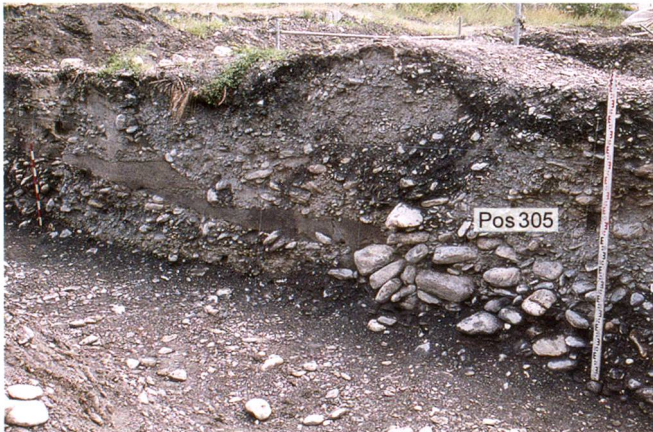
**Fig. 13** – Sion, « Sous-le-Scex ouest ». Coupe de terrain de la digue Pos305 d'époque romaine et des alluvions fines qui se sont déposées sur le talus de la berge. Vue de l'ouest.

par un véritable massif de pierres formant le blocage arrière (**Fig. 13**). Vierge de tout mobilier, il est directement scellé par des alluvions fines (limons) qui livrent du matériel céramique du 2<sup>e</sup> siècle après J.-C.

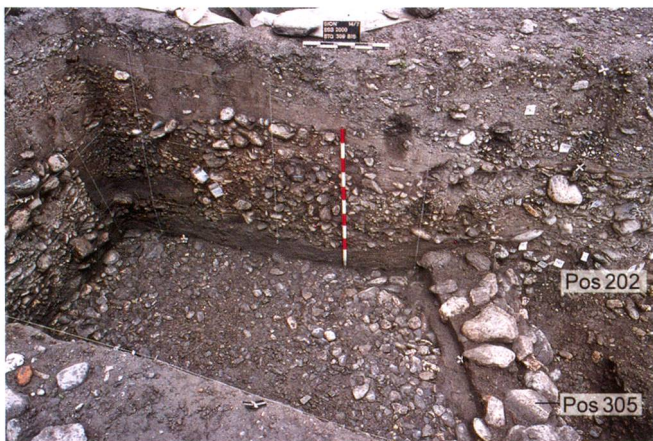
**Fig. 14** – Sion, « Sous-le-Scex ouest ». Coupe de terrain du mur de digue Pos305 et la planche de cuvelage Pos202. Vue de l'ouest.

Un cuvelage de planches attesté par un négatif de bois vertical (**Pos202**), recoupant les limons de débordement et scellant l'état initial de la digue, matérialise une réfection : il remplace un segment de boulets (**Fig. 14**). Cette réparation est clairement postérieure à l'empierrement, même si des tronçons de l'aménagement originel ont pu perdurer. La datation effectuée sur le bois du cuvelage place cette réfection entre le milieu du 1<sup>er</sup> et la première moitié du 3<sup>e</sup> siècle apr. J.-C.<sup>20</sup>. Sur le talus de la berge, une couche de démolition (**Pos324**) composée presque exclusivement de fragments de mortier suggère des travaux contemporains d'arasement ou de démolition sur la terrasse, sans qu'on puisse en préciser la nature.

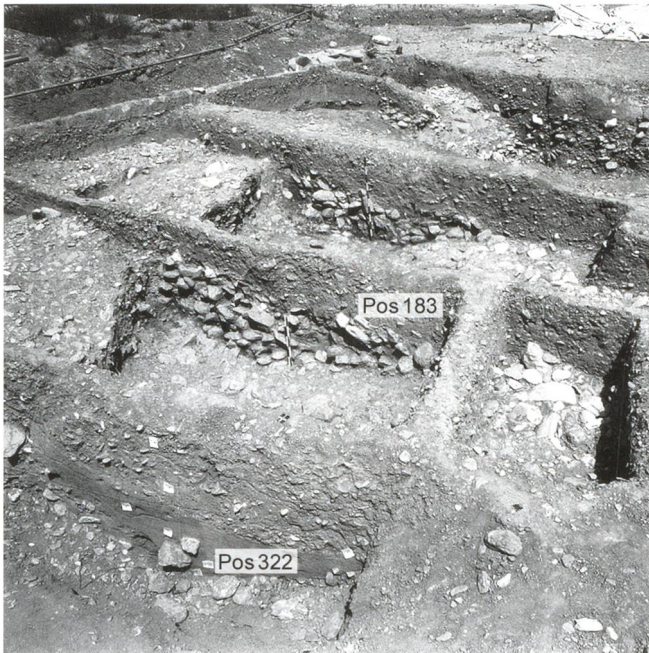
**Fig. 16** – Sion, « Sous-le-Scex ouest ». Canal de dérivation Pos322 (vidangé) avec remplissage de pierres sur une partie de son parcours (Pos183) pour servir de rampe d'accès à la basilique funéraire du Haut Moyen Âge. Vue de l'ouest.

Entre l'époque romaine tardive et le début du Haut Moyen Âge, un large fossé est-ouest (**Pos322**) est creusé dans les sédiments torrentiels comblant la zone inondable. De section en forme d'auge, sa profondeur moyenne est d'environ 0,80 m pour une largeur minimale de 3,50 m à son niveau d'ouverture<sup>22</sup>. Ne respectant pas l'orientation de la dynamique sédimentaire ni le pendage général du cône de la Sionne, il ne peut être d'origine naturelle. Repéré sur une trentaine de mètres, il se poursuit au-delà de la limite de fouille, en direction du site de « Sous-le-Scex est » (**Fig. 15**, **Fig. 16**). Son tracé semble suivre une courbe de niveau expliquant son léger changement d'orientation ; il présente un pendage faible et régulier vers l'est. Son côté nord est, par endroit, renforcé par des pierres disposées de chant ; elles peuvent signaler l'existence d'un cuvelage disparu. Le fond du fossé a livré des niveaux fins de silts ou de limons parfaitement stratifiés ; ils suggèrent des dépôts de décantation ou de gravité en eaux calmes, à l'instar de ce qui s'observe dans certains canaux de dérivation (bisses ou meunières). L'intercalation de fines strates organiques entre ces dépôts indique un apport en eau irrégulier qui permet le développement d'une maigre végétation intermittente, décomposée *in situ* et recouverte par de nouveaux apports alluviaux.

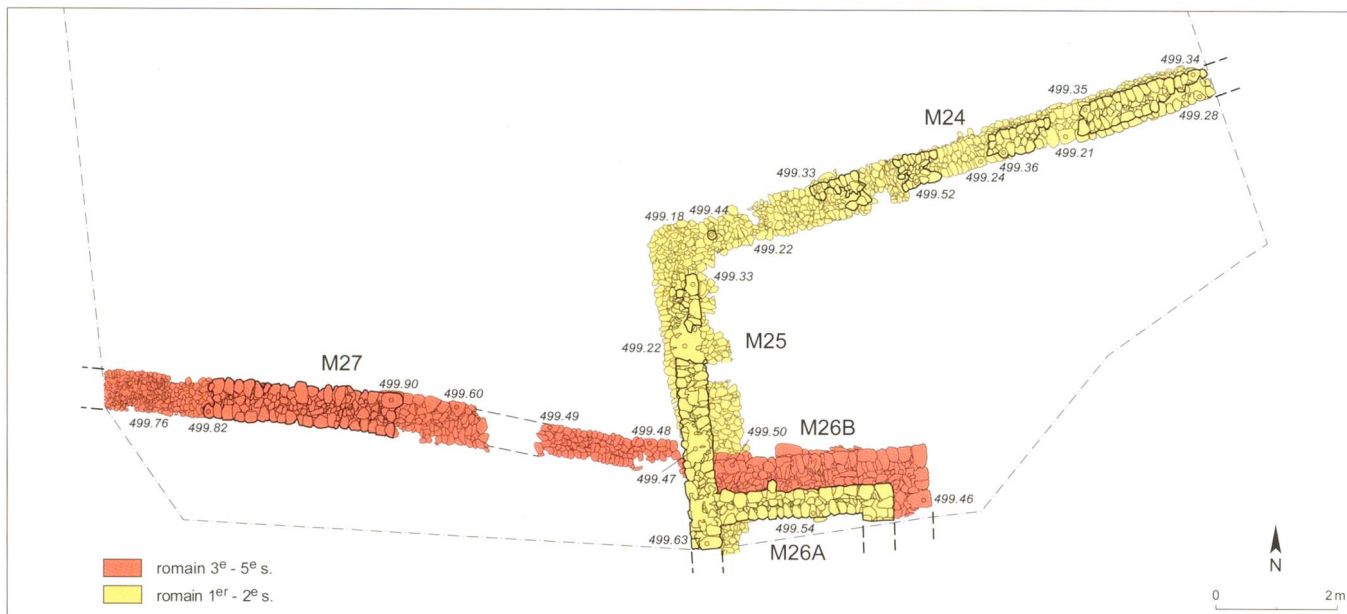
Fig. 20 – Sion, « Sous-le-Sceux est ». Plan pierre-à-pierre des murs de clôture de la villa suburbana.

Dégagés respectivement sur une longueur de 9 m et de 5 m, les murs **M24** et **M25** forment un angle ouvert et se prolongent hors de l'emprise des fouilles (Fig. 20, Fig. 21). Un angle de mur (**M26A**) se rattache au mur **M25** : ils définissent un petit local de 2,30 m de largeur<sup>26</sup>, dont la limite méridionale disparaît au-delà de la limite de fouille. Les murs de cette pièce sont ultérieurement renforcés (**M26B**). Du côté ouest, une maçonnerie plus tardive (**M27**)<sup>27</sup>, orientée est-ouest et légèrement en oblique, est raccordée au mur **M25**. Longue de près de 50 m, elle forme un angle droit avec un autre mur orienté nord-sud et reconnu sur un tronçon de 7 m (Fig. 19). Il n'est pas possible de savoir si ce retour se poursuivait jusqu'au rocher de Valère, les dernières traces de cette construction ayant disparu par l'érosion du terrain et sous les énormes blocs de roche résultant d'un effondrement de la falaise de Valère survenu après l'époque romaine (Fig. 19, G, Fig. 22).

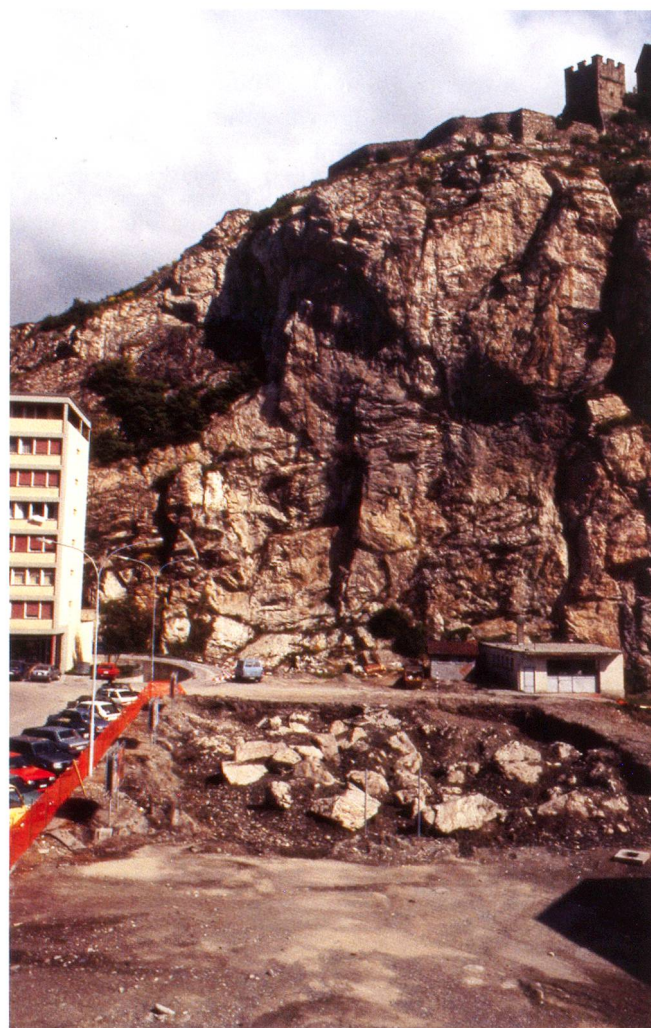
Fig. 22 – Sion, « Sous-le-Sceux est ». Gros blocs provenant de l'éboulement de la falaise de Valère. Vue du sud.

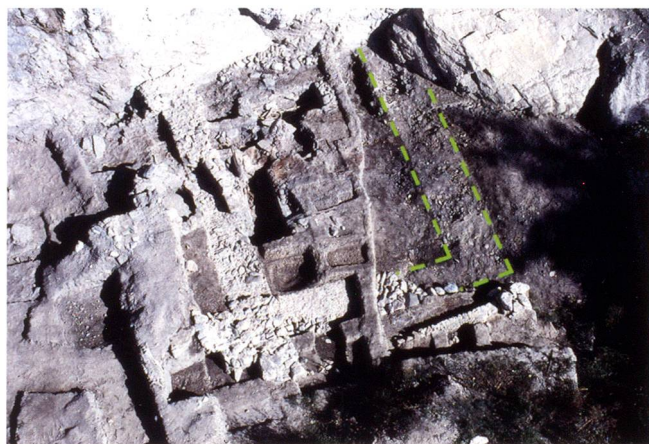
Fig. 23 – Sion, « Sous-le-Scex est ». Grand mausolée (1). Mur oriental restitué. Vue du sud.

Le grand mausolée (1) présente un plan quadrangulaire de 6,50 par 4,50 m (Fig. 23) ; sa paroi nord est constituée par l'à-pic de la falaise de Valère. Chaînés, les angles sont consolidés par des contreforts d'un mètre de côté ; leur caractère massif est renforcé par leur plan en échelon. Ses murs ont 1 m d'épaisseur en fondation ; leur surface interne est recouverte par un enduit chaulé blanc, les angles étant rehaussés en rouge. Les fragments d'enduits incurvés mis au jour révèlent un accrochage de baguettes très vraisemblablement révélateur d'une voûte en tonneau axiale couvrant l'édifice. La disposition des tombes qu'il abrite indique un accès ménagé dans sa façade méridionale.

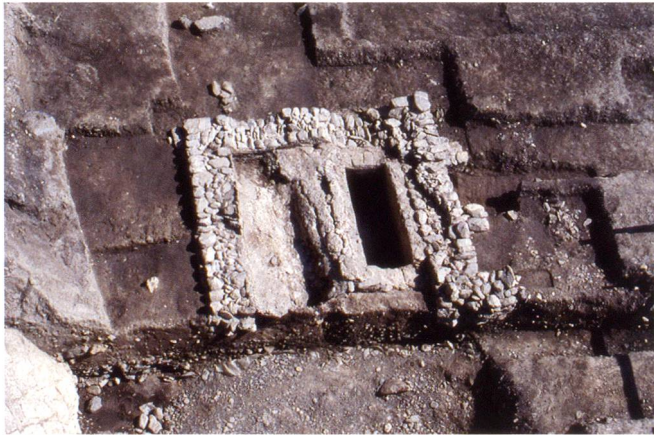
Fig. 25 – Sion, « Sous-le-SceX est ». Petit mausolée (2). Le mur ouest a été détruit lors du creusement de la tranchée de 1985. Vue de l'ouest.

Le second mausolée (2), plus modeste, est établi à proximité de la falaise (Fig. 25). Entièrement maçonné, trois de ses murs sont substantiellement conservés, la façade occidentale ayant été détruite lors du creusement de la tranchée exploratoire de 1985. Sa surface interne de 3,10 par 2,60 m, abrite une tombe maçonnée (*forma*) et une autre composée d'un sarcophage monoxyle. L'ensemble est entièrement doté d'un enduit pariétal et d'un sol en mortier soigneusement lissé scellant la tombe monoxyle et recouvrant les parois de la *forma*.

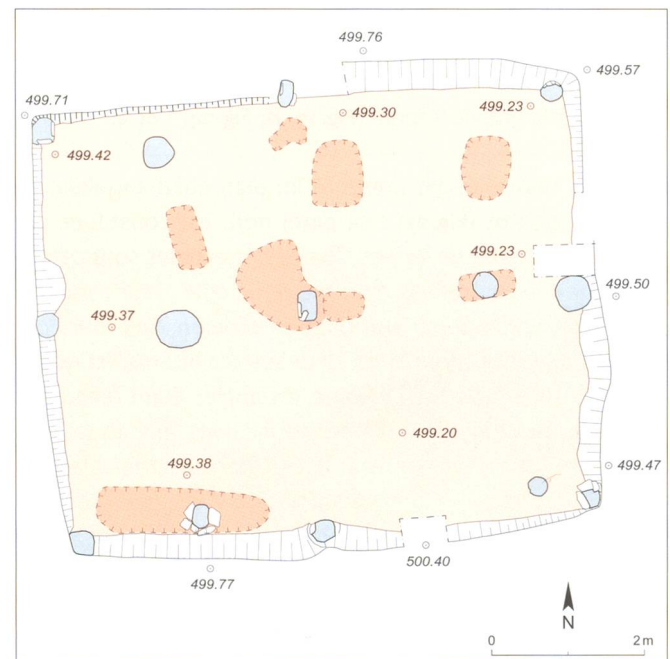
Fig. 26 – Sion, « Sous-le-SceX est ». Plan schématique du bâtiment semi-enterré (st.20). En gris : trous de poteau ; en orange foncé : fosses et dépressions.

Les dimensions de ce bâtiment sont importantes, sa surface dépassant les 40 m<sup>2</sup> (6 x 7 m) (Fig. 26, Fig. 27). La charpente en bois est portée par huit poteaux : un dans chaque angle et

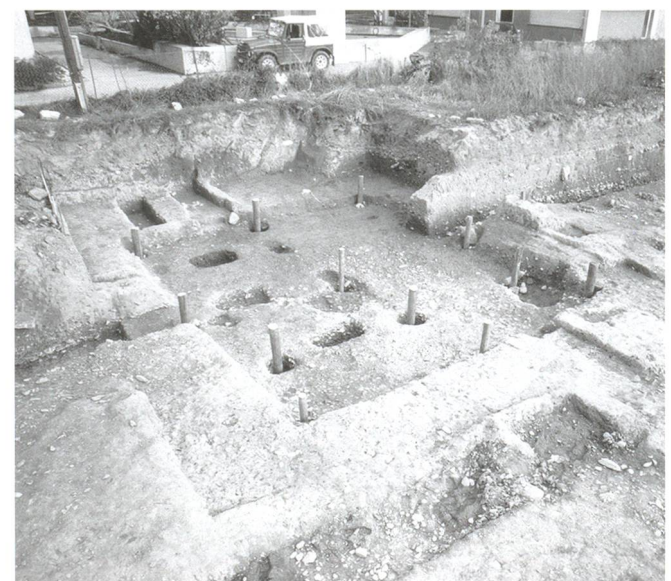
Fig. 27 – Sion, « Sous-le-SceX est ». Bâtiment (st.20) avec restitution de l'armature à poteaux. Vue du nord-ouest.

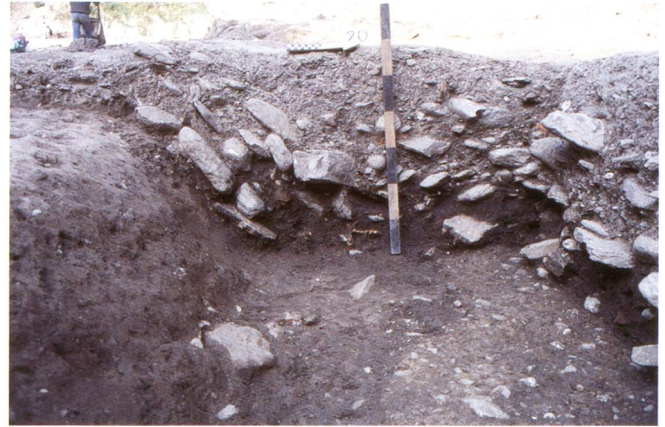
**Fig. 28** – Sion, « Sous-le-Scex est ». Comblement du bâtiment (st.20) montrant un tassement des couches et l'affaissement du remplissage supérieur constitués de pierres.

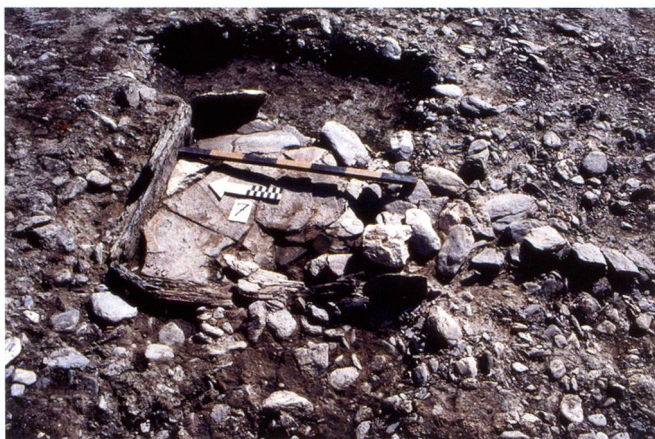
Fig. 29 – Sion, « Sous-le-Scecx est ». Foyer (st.7). Vue de l'ouest.

Seul le foyer **st.7** comporte encore une part substantielle de son encadrement composé de dalles de schiste placées verticalement (**Fig. 29**) ; le foyer **st.8** devait également être encadré à l'origine, à témoin l'unique dalle de schiste verticale conservée sur son côté sud (**Fig. 30**). Enfin, le foyer **st.17**, de dimensions plus importantes, était doté d'un encadrement de boulets. Aucun autre aménagement de la zone n'a été reconnu lors du dégagement. L'absence de toute architecture ainsi que la présence des trois foyers regroupés au sein d'une surface de 6 par 4 m permet d'envisager une

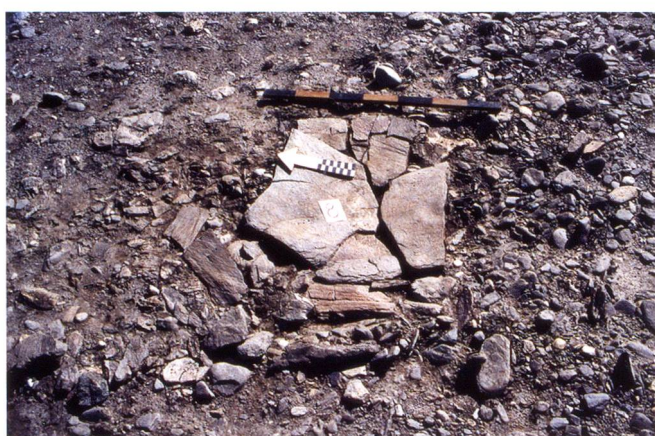
Fig. 30 – Sion, « Sous-le-Scecx est ». Foyer (st.8). Vue de l'ouest.

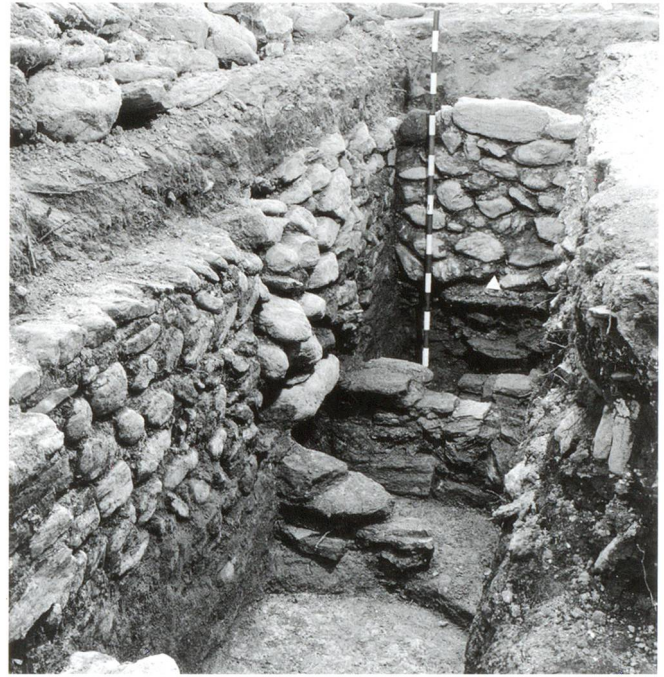
Fig. 33 – Sion, « rue du Scex ». Extrémité des piédroits du canal de chauffe s'engageant dans l'hypocauste du local L1. Vue du nord-est.

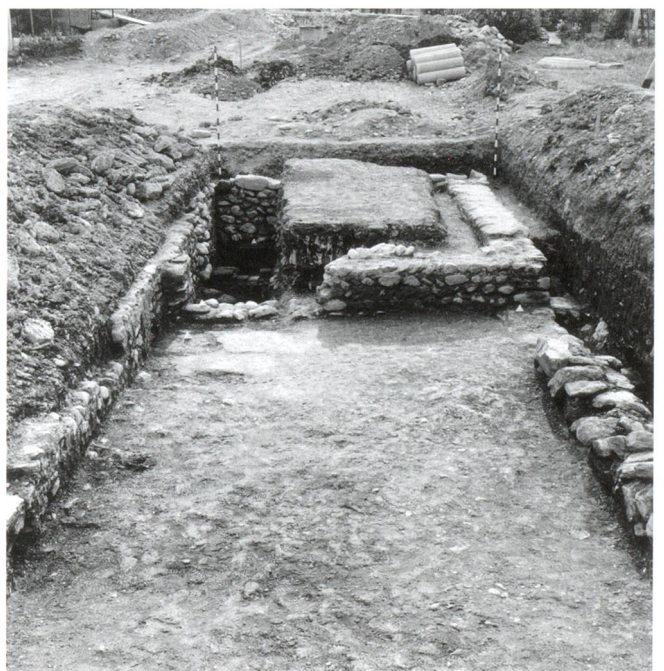
Fig. 35 – Sion, « rue du Scex ». Local L2 (premier plan) et local chauffé L1 (arrière-plan). Vue de l'est.

Cette longue pièce quadrangulaire a été entièrement dégagée (Fig. 35). Le sol est constitué d'un mortier au tuileau incrusté de petits fragments de tuiles et les parois sont recouvertes d'un enduit au tuileau rouge de 2 cm d'épaisseur. L'entrée se faisait depuis le nord. On pouvait ensuite se rendre dans la pièce chauffée L1 et le bassin L3. De chaque côté du bassin, des canaux constitués de tuiles en bâtière (une horizontale et deux de chant formant un triangle) traversent l'élévation du mur méridional ; ils débouchent dans le local L4 et à l'extérieur du local L2 (Fig. 34). Ces deux conduits, ajoutés au canal d'évacuation du bassin L3, se dirigent tous vers le sud afin de rejeter les eaux usées hors du bâtiment.

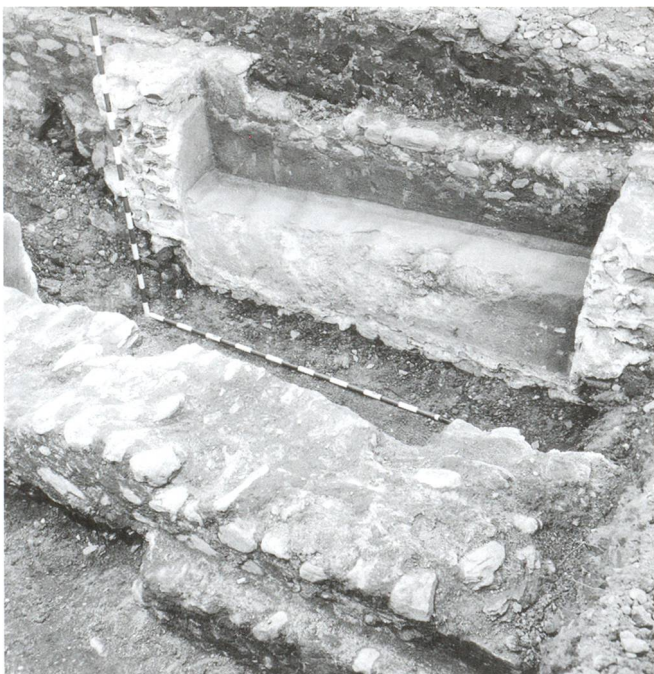
Fig. 36 – Sion, « rue du Scex ». Le bassin L3, accolé au local L2, a été recoupé par une tranchée. On distingue l'épaisse couche de mortier hydraulique au tuileau et le boudin d'étanchéité sur les bords du fond pour assurer l'imperméabilité de la structure. Vue du sud.

Ce petit bassin d'eau froide est accessible depuis le local L2 par une marche et un seuil d'entrée dont la limite n'est pas assurée. Les parois sont enduites d'un mortier au tuileau hydraulique (Fig. 36). Des boudins d'étanchéité sont installés sur les côtés et dans les angles. L'évacuation de l'eau se faisait par un conduit traversant la paroi sud de la pièce.

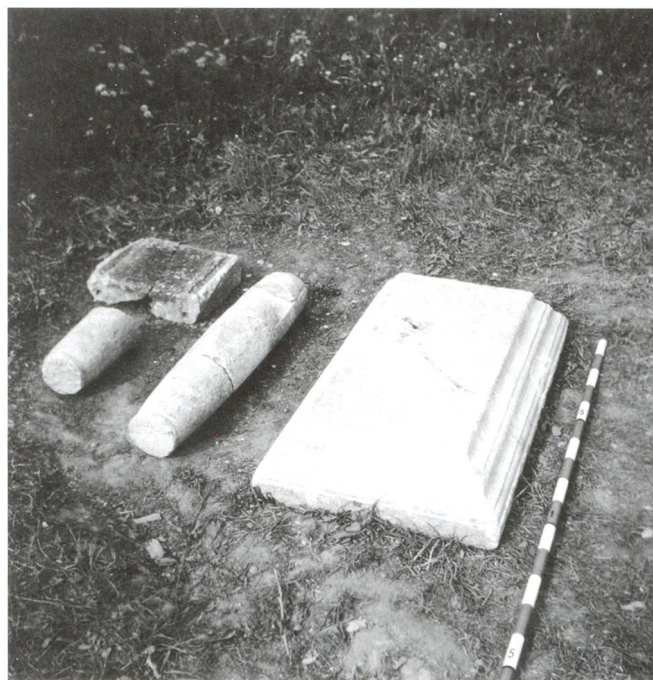
Fig. 37 – Sion, « rue du Scex ». Blocs architecturaux récupérés lors de la fouille.

Quelques éléments architecturaux ont été récupérés (Fig. 37). Deux colonnes en calcaire, brisées mais une complète (long. 0,985 m, diam. 0,20 m) portant sur son sommet la marque d'une croix provient du local L2. Déplacés par la pelleteuse, deux socles, l'un en marbre blanc avec les bords profilés<sup>40</sup>, l'autre en schiste entièrement noirci provenant sans doute du *praefurnium* L4 et comportant deux rainures et des mortaises<sup>41</sup>, se trouvaient à l'extérieur du bâtiment.
