1 Les prémisses des recherches archéologiques de 1971 à 2006

Peter EGGENBERGER (rédaction par Philippe JATON)

1.1 Le site après l'abandon du prieuré en 1537: les constructions des époques bernoise et cantonale

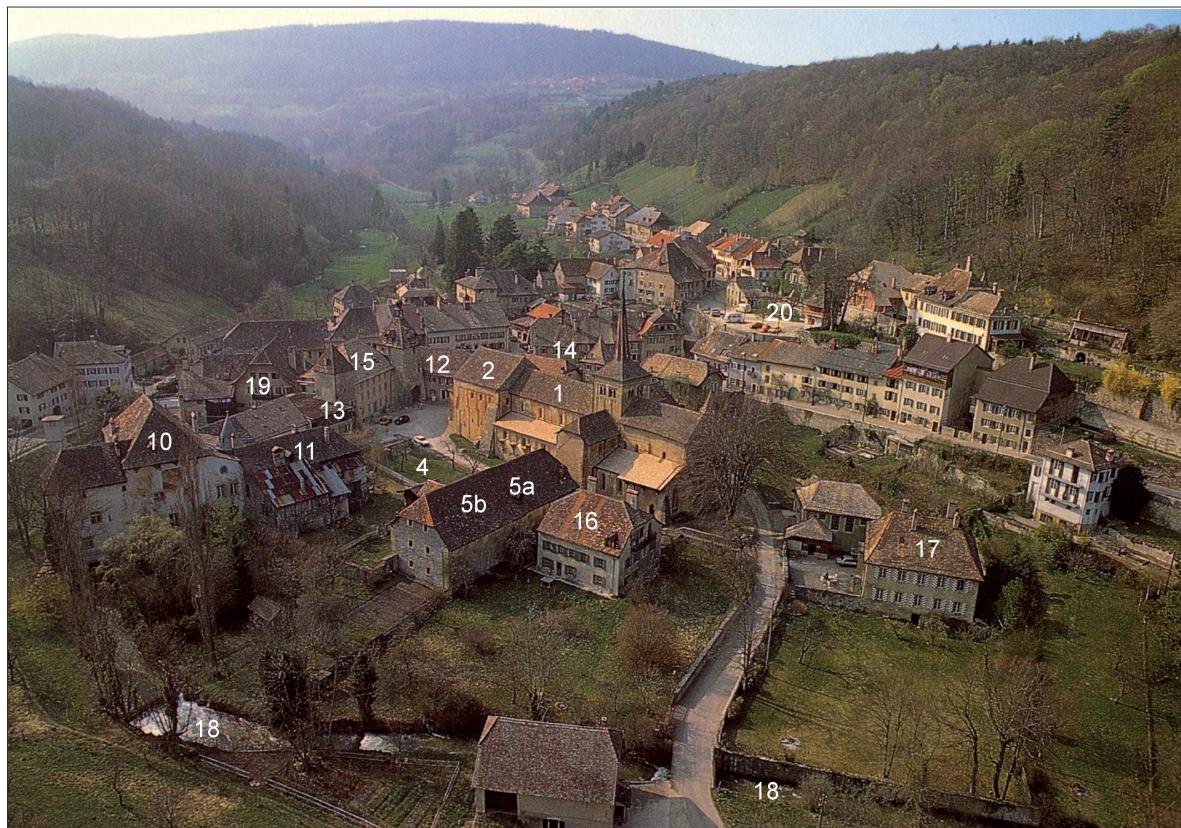
Fig. 2 L'ancien prieuré et le bourg de Romainmôtier (carte postale). Vue vers le nord-ouest (avant la restauration de l'église de 1991-2001; pour la légende, voir fig. 246 sur le dépliant joint en fin du vol. 2).

Fondé au haut Moyen Âge, puis passé à l'ordre de Cluny au X^e siècle, l'ancien monastère de Romainmôtier est appelé, lors de la première mention qui en fait était en 642/43, «monastère dans le défilé du Jura, sur la petite rivière du Nozon»⁸. Son église imposante (1), son avant-nef (2) et son porche (3), dirigés est-ouest, que jouxtent quelques bâtiments conventuels encore conservés, se repèrent par sa tour surmontée d'une flèche (fig. 2; un plan cadastral traçant les bâtiments existants est reproduit sur le dépliant joint en fin du

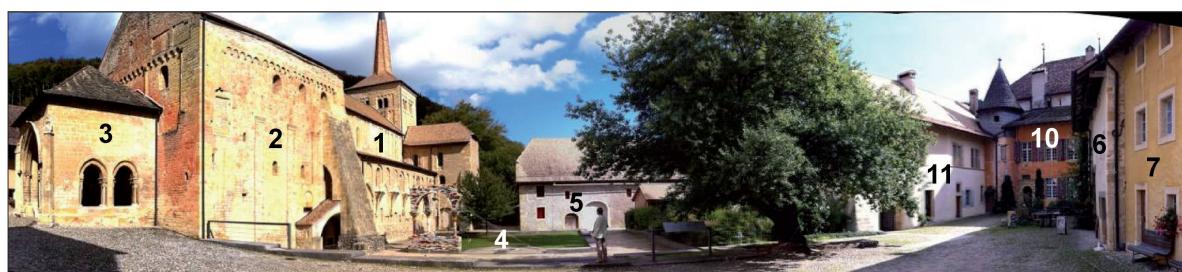
Fig. 3 Vue panoramique des parties nord et sud de la *Cour du Cloître*, depuis l'église au nord jusqu'à la *Maison du Prieur* au sud (pour la légende, voir fig. 246 sur le dépliant joint en fin du vol. 2).

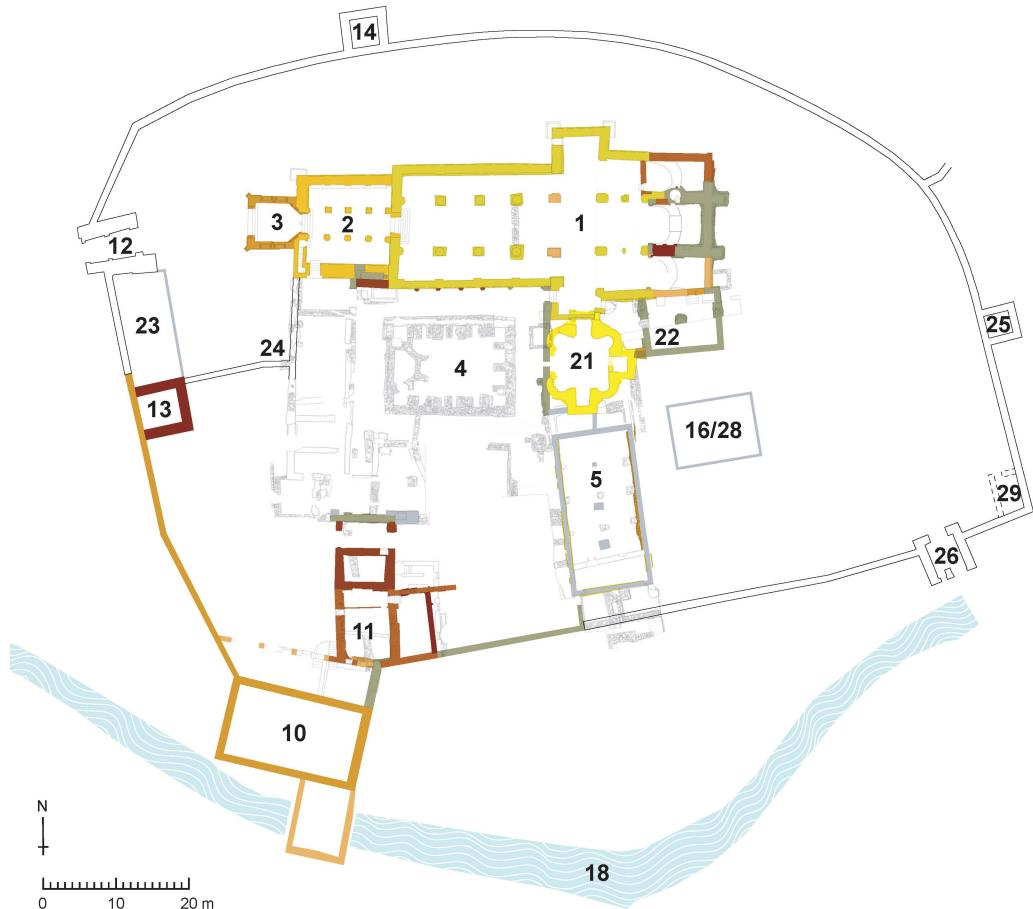
Fig. 4a Plan schématique après la construction du grenier en 1580. Éch. 1:1000.

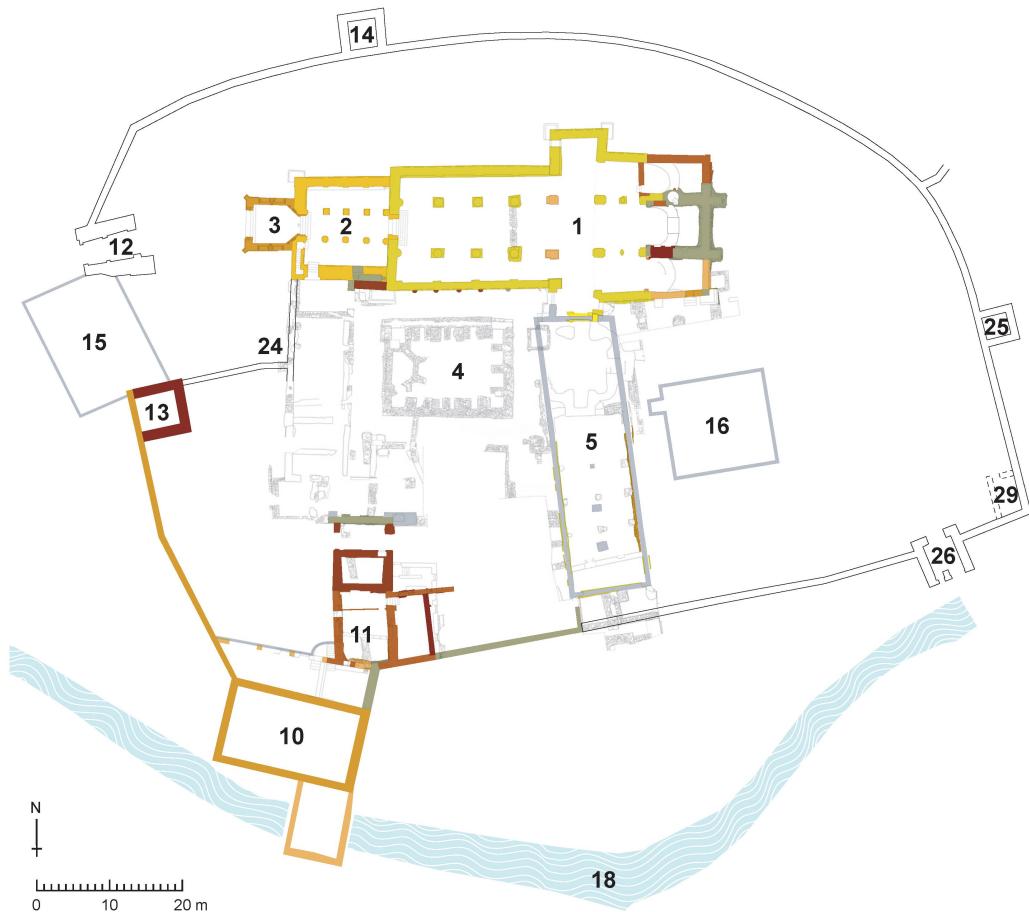
c Plan schématique après la démolition de l'ancienne chapelle Notre-Dame, le prolongement du grenier de 1580, en 1701/02 et la construction du grenier près de la tour d'entrée nord-ouest, en 1707. Éch. 1:1000.

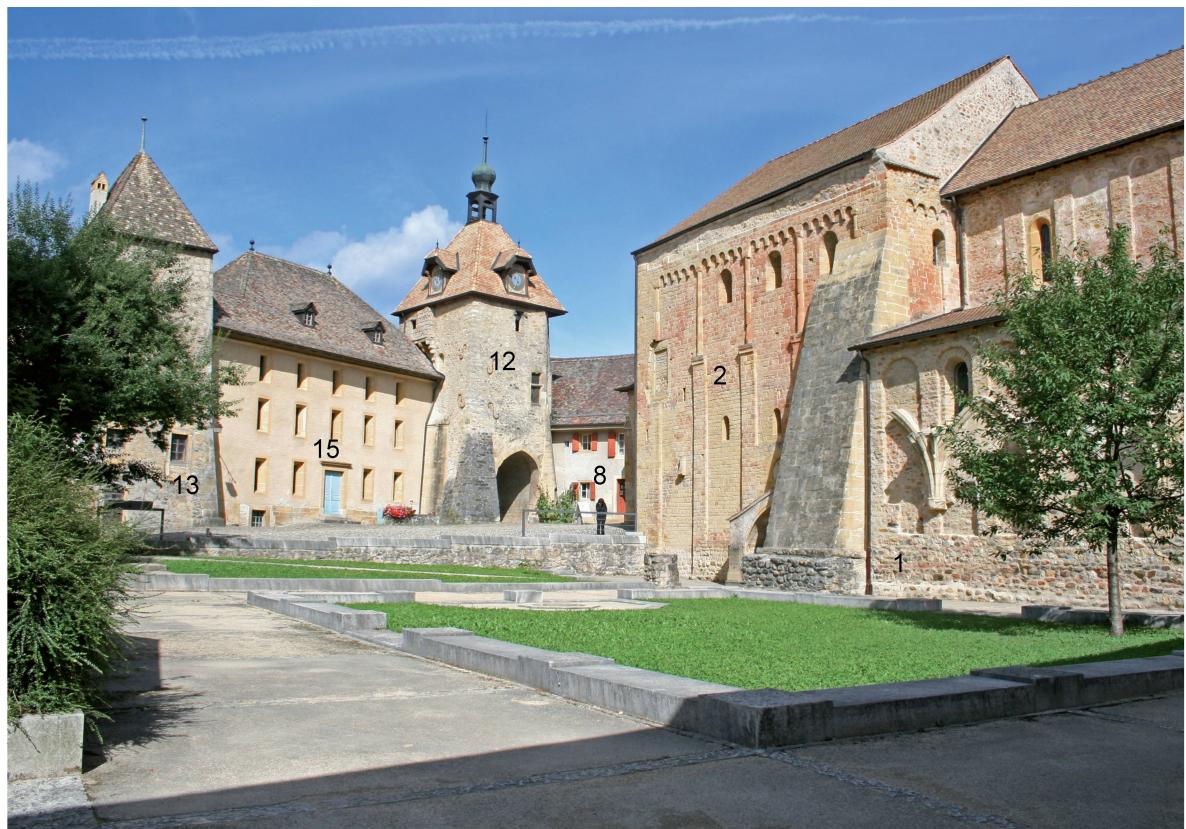
Fig. 5 Le parvis de l'église (partie est et nord de la *Cour du Cloître*; pour la légende, voir fig. 246 sur le dépliant joint en fin du vol. 2). Vue vers le nord-ouest (après la restauration de l'église de 1991-2001).

pour la création d'un verger avaient largement endommagé les structures anciennes que conservait le sous-sol (fig. 7d, 10b). Le mandat octroyé à l'AAM exigeait la conservation des structures maçonnées à découvrir, pour résérer une éventuelle mise en valeur future. Ainsi, les vestiges conservés après les recherches sous la *Maison des Moines* ont été consolidés et protégés contre le dessèchement sous un plancher provisoire. Sur la base des résultats des investigations, le périmètre de l'ancien cloître et des bâtiments conventuels ouest et sud a été réaménagé, sous forme du tracé des murs de la dernière période gothique (architecte: François Michaud de l'Atelier Commun SA, Lausanne; fig. 5, 8a).

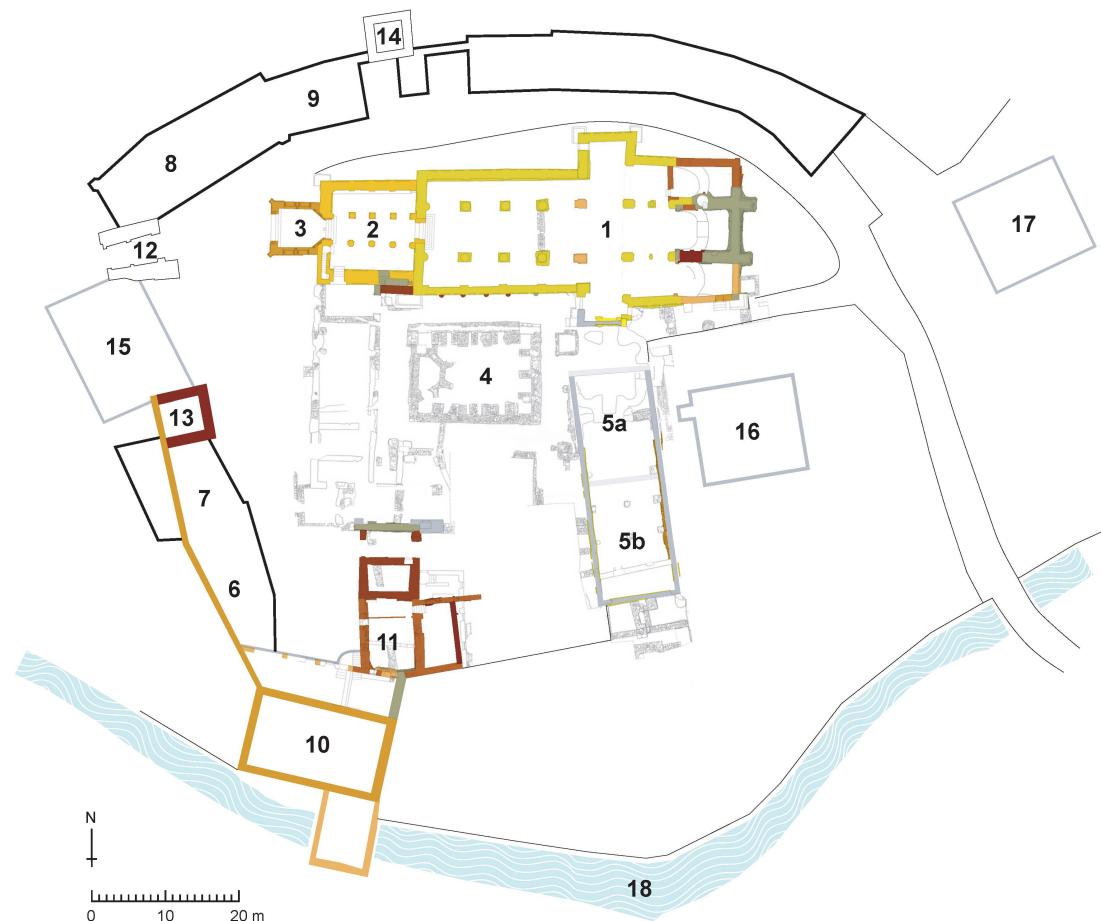
Fig. 6 La période cantonale, de 1803 à 1971.

Plan schématique des bâtiments des époques monastique, bernoise et cantonale en 1971, conservés ou restitués. L'ancien grenier bernois de 1701/02, raccourci vers 1819 pour l'aménagement du *Passage de la Petite Cure*, était subdivisé en une ferme augmentée d'un second rural (5a, 5b; pour la légende, voir fig. 246 sur le dépliant joint en fin du vol. 2). Éch. 1:1000.

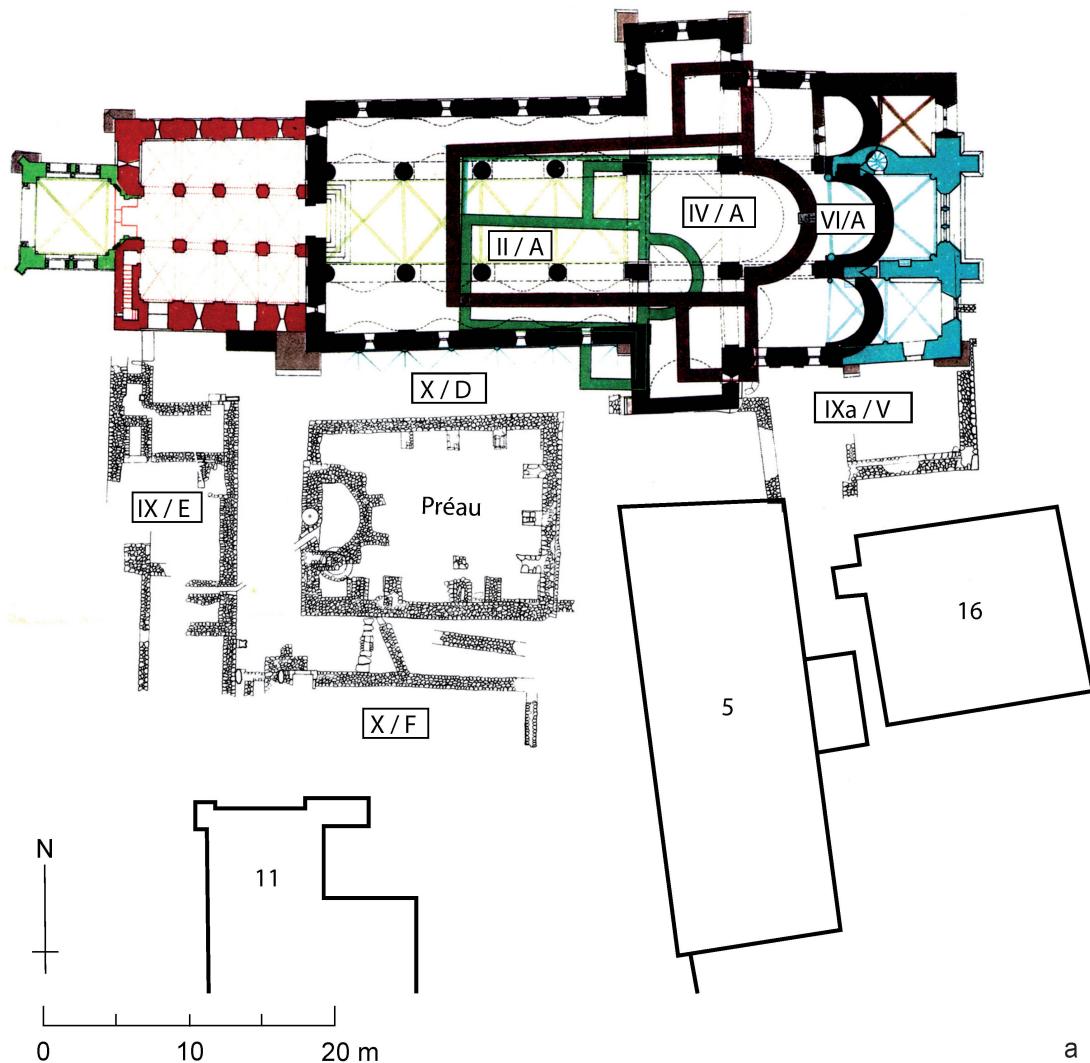
Fig. 7 Les fouilles archéologiques dans l'église, en 1905-1907, et dans le secteur de l'ancien cloître et de ses bâtiments (partie est de la *Cour du Cloître*) au sud de l'église, en 1913/14 (pour les numéros en chiffres arabes, voir fig. 246 sur le dépliant joint en fin du vol. 2).

a Plan schématique des structures dégagées. Éch. 1:500.

Dans l'édifice actuel se situent les fondations des deux églises nord héritées du haut Moyen Âge (II/A, IV/A) et celles des trois absides démolies de l'église romane (VI/A). Dans le secteur de l'ancien cloître sont représentées des structures du prieuré existant lors de la sécularisation en 1537, mêlées avec celles de la période bernoise: les quatre galeries du cloître gothique (X/D) avec la fontaine, la salle capitulaire et sa chapelle (IXa/V), les bâtiments conventuels occidental (IX/E) et méridional (X/F).

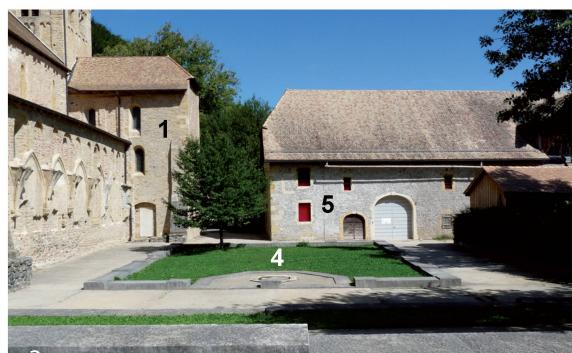
Fig. 8 Le secteur de l'ancien cloître.

a La *Maison des Moines* et la zone au sud de l'église (partie est de la *Cour du Cloître*), avec reconstitution du tracé des murs dans leur état de 1537 (après la restauration de l'église de 1991-2001; pour la légende, voir fig. 246 sur le dépliant joint en fin du vol. 2). Vue vers l'est.

à la *Cure*, et se prolonge au delà du Nozon par un pont qui enjambe la rivière (fig. 6). Tous les bâtiments, excepté l'église, furent cédés à des particuliers. C'est le cas du château du bailli notamment, ancien logis du prieur, qui fut vendu en 1834 avec son aile nord, des remises et avec la *Tour des prisons* (*Tour Saint-Georges* qui, pendant la période bernoise, aurait servi à la torture)²⁰. D'autres bâtiments ainsi que de nouvelles constructions furent affectés à un usage agricole (dont la *Galerie de la Cour*, n° 6, et l'*Ancienne Grange Carrée*, n° 7). Vers 1819, le grenier de 1701/02 fut raccourci afin de libérer un autre chemin, le *Passage de la Petite Cure*, longeant le côté sud de l'église²¹; en raison de la récente mise en valeur du tracé des murs du cloître, ce chemin ne débute à présent que devant le corps de bâtiment restant, appelé *Maison des Moines*, et rejoint le *Chemin derrière l'Église* devant la *Cure* (fig. 6, 8a). L'appellation *Maison des Moines* est due

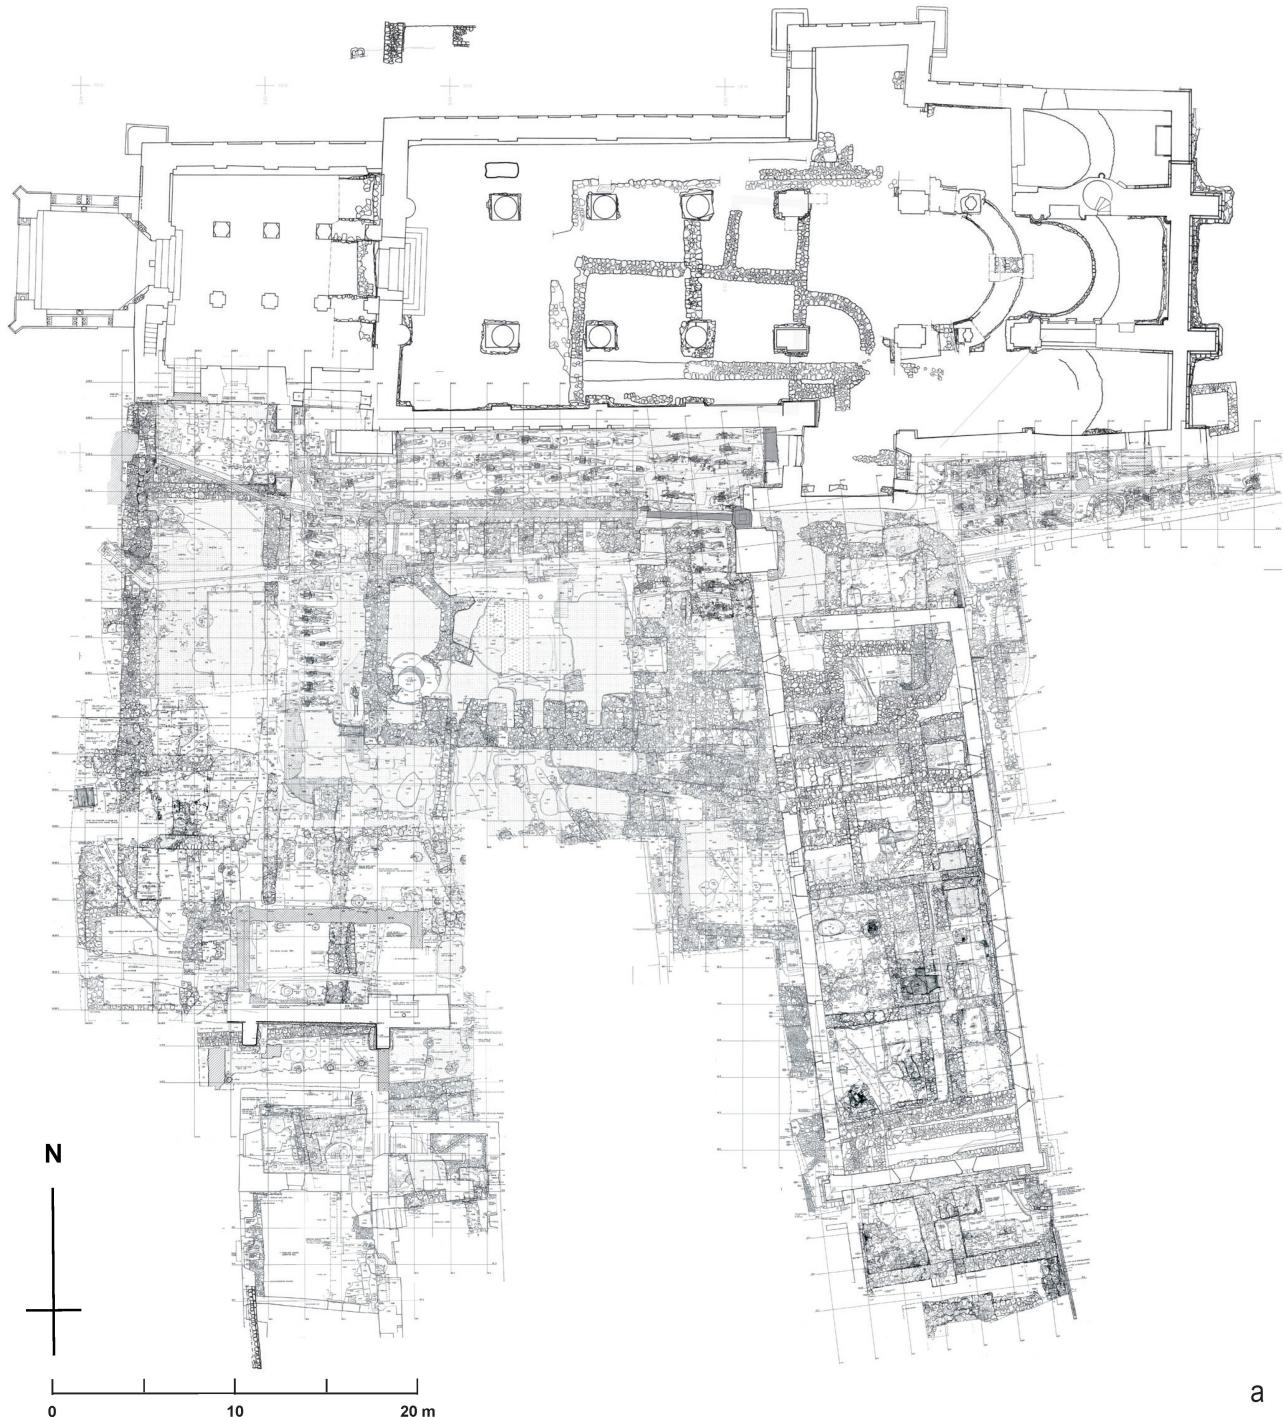
Fig. 10 Les fouilles dans l'église et le secteur de l'ancien cloître et de ses bâtiments conventuel (partie est de la *Cour du Cloître*), de 1971-2006.

a Plan assemblé des relevés originaux (mise au net à l'encre pour l'église, dessin au crayon pour le cloître). Éch. 1:400. Il existe deux systèmes de mensuration: un premier qui est parallèle aux structures de l'église et du secteur de l'ancien cloître, tous deux orientés, et un second qui est parallèle aux structures de la *Maison des Moines*, soit incliné vers le sud-est.

Maison de l'ARC, de la *Petite Cure* et de la *Maison des Moines* (fig. 9, 10a). Sur le *Passage de la Petite Cure*, et partiellement autour de la *Maison des Moines*, les fouilles archéologiques furent limitées, cantonnées à la restauration de la maison, notamment

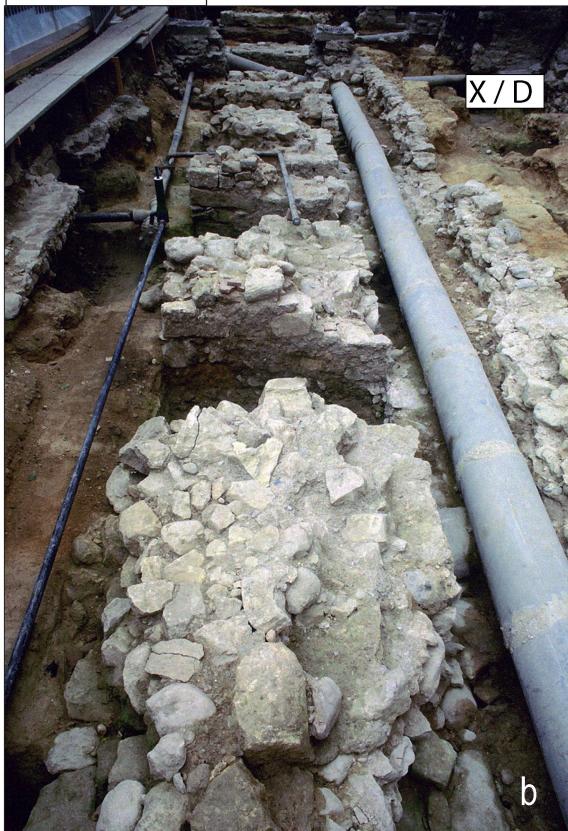
b Mur bahut de la galerie nord du cloître gothique (X/D).

En comparant cette vue avec la situation intacte en 1913/14 (fig. 7d), on constate la démolition du mur pour la pose de la canalisation, intervenue entre temps. Vue vers l'ouest.

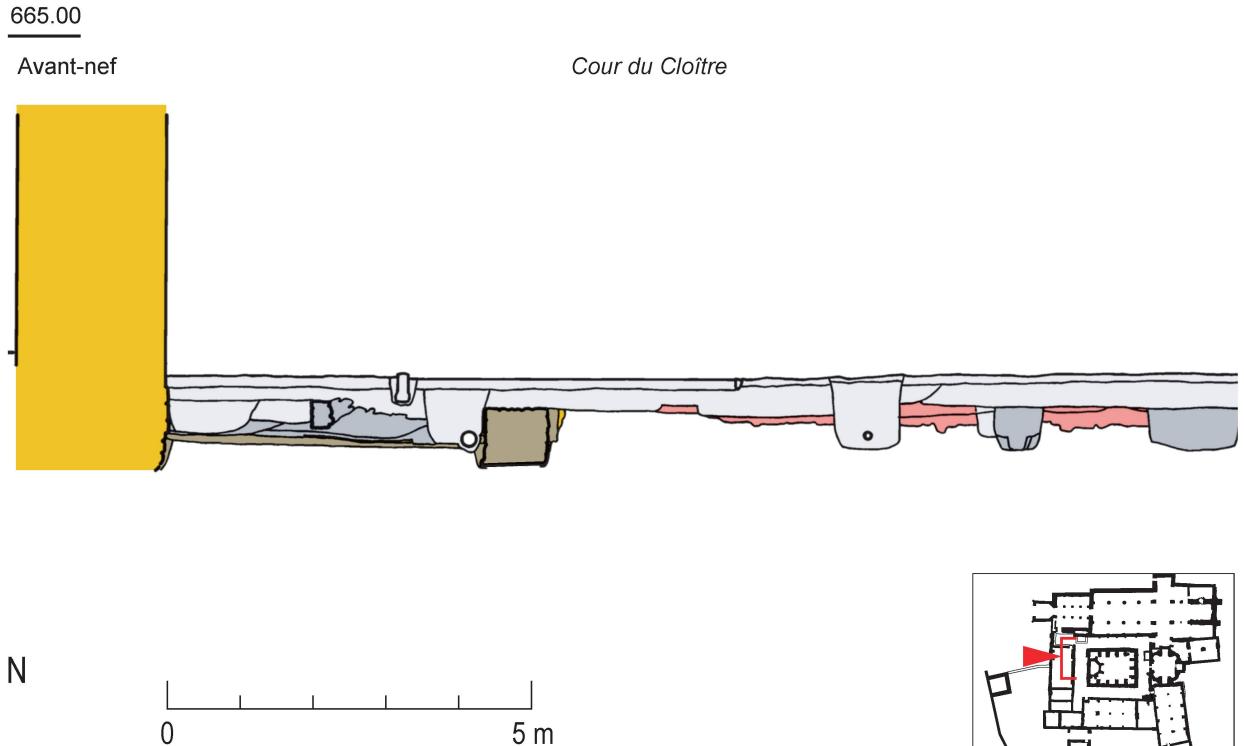
Fig. 11 Les fouilles dans l'église et le secteur de l'ancien cloître et des bâtiments conventuels (partie est de la *Cour du Cloître*) de 1971-2006. État général de la stratigraphie.

a Stratigraphie nord-sud A située près du mur sud de l'avant-nef (voir fig. 245 sur le dépliant joint en fin du vol. 2). Éch. 1:100. Vue vers l'est.

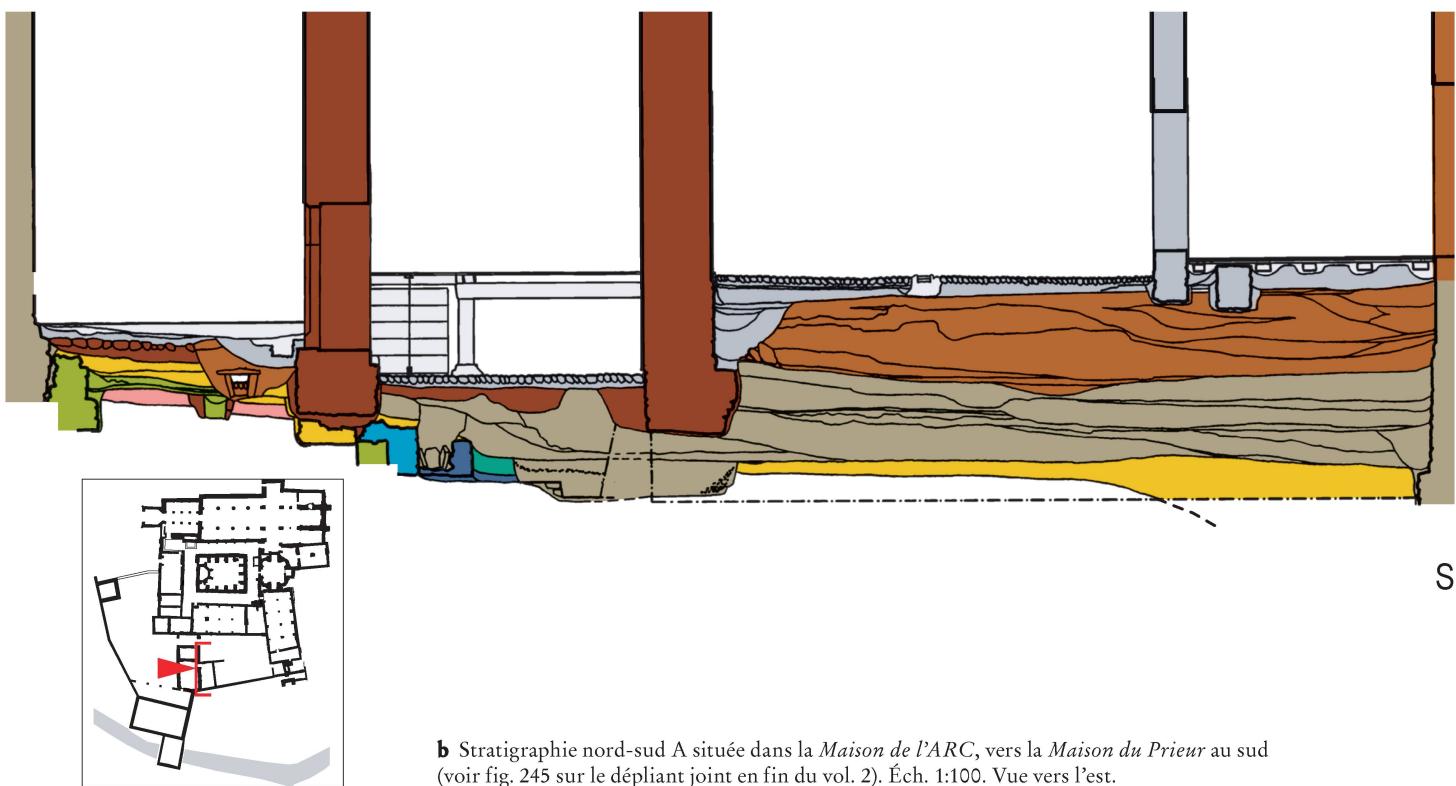
b Stratigraphie nord-sud A située dans la *Maison de l'ARC*, vers la *Maison du Prieur* au sud (voir fig. 245 sur le dépliant joint en fin du vol. 2). Éch. 1:100. Vue vers l'est.
