Artikel: Romainmôtier: mille ans de monachisme : résultats des recherches

archéologiques entre 1971 et 2006. Volume 1, Les résultats en lien

1 Les prémices des recherches archéologiques de 1971 à 2006

Peter EGGENBERGER (rédaction par Philippe JATON)

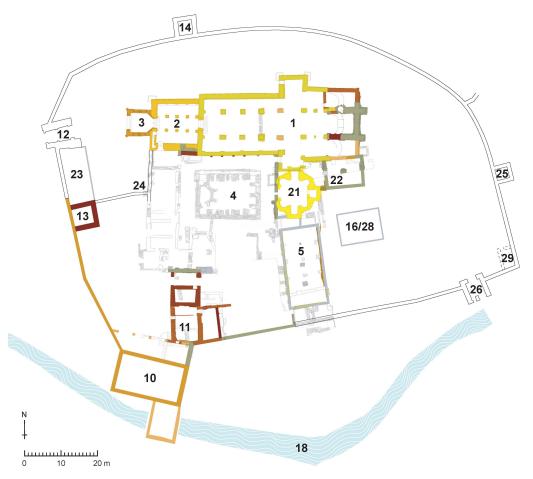
Fig. 4a Plan schématique après la construction du grenier en 1580. Éch. 1:1000.

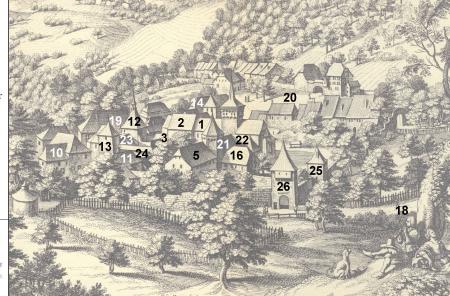
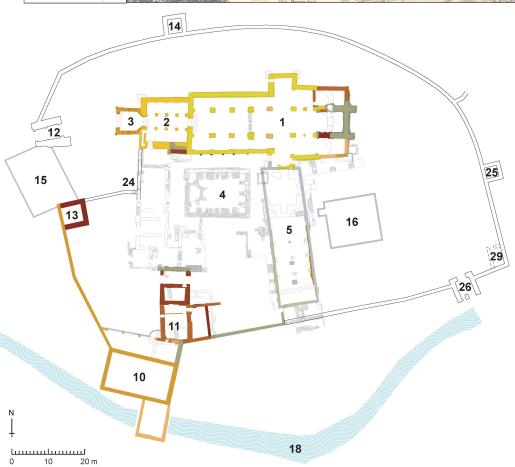
Fig. 4 La période du bailliage bernois, entre 1537 et 1798. Le développement du site après la sécularisation du prieuré en 1537 (le tracé du mur d'enceinte est positionné d'après le plan édité dans *Romaninmôtier: Histoire de l'abbaye*, 118; pour la légende, voir fig. 246 sur le dépliant joint en fin du vol. 2).

c Plan schématique après la démolition de l'ancienne chapelle Notre-Dame, le prolongement du grenier de 1580, en 1701/02 et la construction du grenier près de la tour d'entrée nord-ouest, en 1707. Éch. 1:1000.

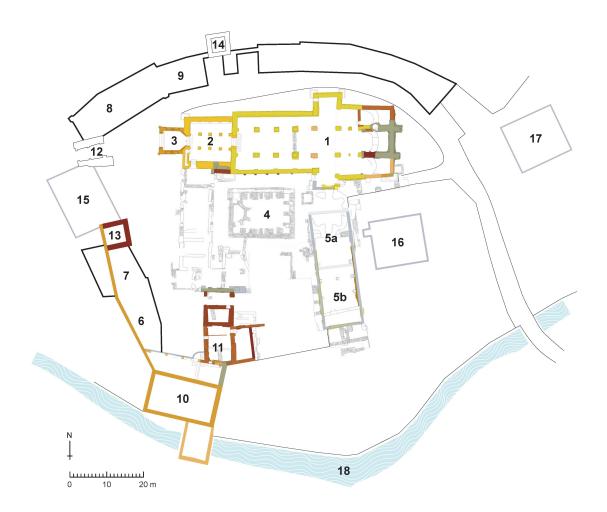
Fig. 6 La période cantonale, de 1803 à 1971. Plan schématique des bâtiments des époques monastique, bernoise et cantonale en 1971, conservés ou restitués. L'ancien grenier bernois de 1701/02, raccourci vers 1819 pour l'aménagement du *Passage de la Petite Cure*, était subdivisé en une ferme augmentée d'un second rural (5a, 5b; pour la légende, voir fig. 246 sur le dépliant joint en fin du vol. 2). Éch. 1:1000.

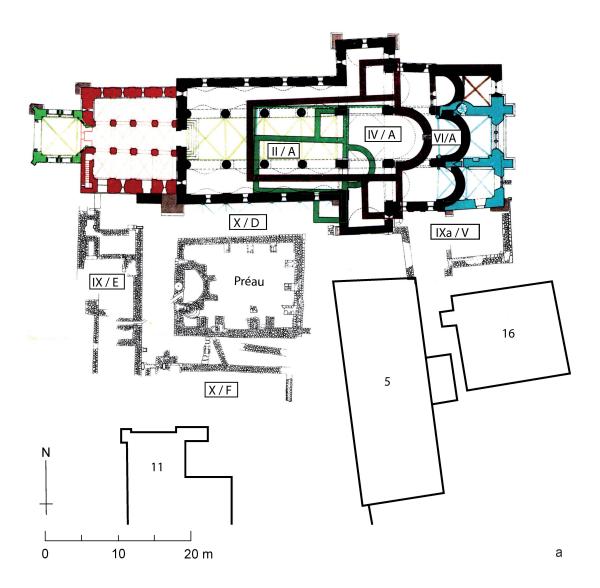
Fig. 7 Les fouilles archéologiques dans l'église, en 1905-1907, et dans le secteur de l'ancien cloître et de ses bâtiments (partie est de la *Cour du Cloître*) au sud de l'église, en 1913/14 (pour les numéros en chiffres arabes, voir fig. 246 sur le dépliant joint en fin du vol. 2).

a Plan schématique des structures dégagées. Éch. 1:500.

Dans l'édifice actuel se situent les fondations des deux églises nord héritées du haut Moyen Âge (II/A, IV/A) et celles des trois absides démolies de l'église romane (VI/A). Dans le secteur de l'ancien cloître sont représentées des structures du prieuré existant lors de la sécularisation en 1537, mêlées avec celles de la période bernoise: les quatre galeries du cloître gothique (X/D) avec la fontaine, la salle capitulaire et sa chapelle (IXa/V), les bâtiments conventuels occidental (IX/E) et méridional (X/F).

pour la création d'un verger avaient largement endommagé les structures anciennes que conservait le sous-sol (fig. 7d, 10b). Le mandat octroyé à l'AAM exigeait la conservation des structures maçonnées à découvrir, pour réserver une éventuelle mise en valeur future. Ainsi, les vestiges conservés après les recherches sous la *Maison des Moines* ont été consolidés et protégés contre le dessèchement sous un plancher provisoire. Sur la base des résultats des investigations, le périmètre de l'ancien cloître et des bâtiments conventuels ouest et sud a été réaménagé, sous forme du tracé des murs de la dernière période gothique (architecte: François Michaud de l'Atelier Commun SA, Lausanne; fig. 5, 8a).

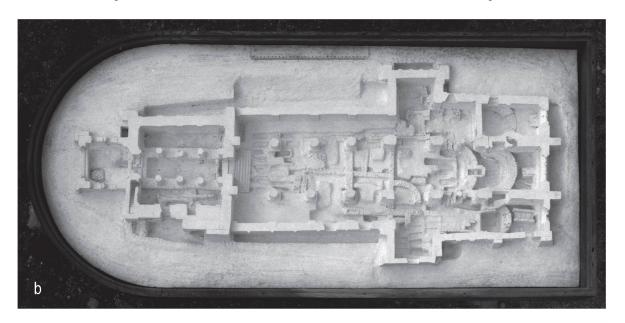
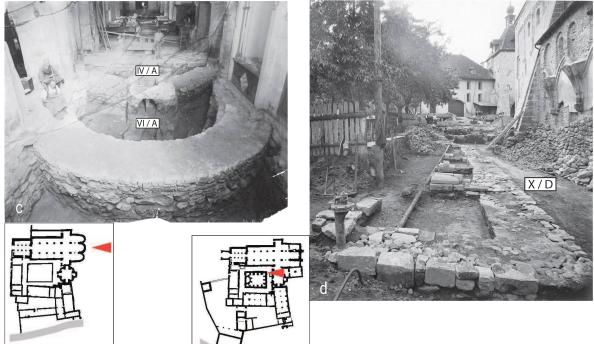
- **b** L'église. Maquette des vestiges retrouvés (structures maçonnées et tombes).
- c L'église. Vue des fouilles, vers l'ouest.

Les fouilles se sont déroulées par secteurs. On reconnaît au premier plan l'abside centrale de l'église romane (VI/A), à l'arrière plan l'abside de la deuxième église nord (IV/A) conservée du haut Moyen Âge; toutes deux se situent dans et devant le sanctuaire gothique.

d Le secteur de l'ancien cloître. Mur bahut de la galerie nord du cloître gothique (X/D). Vue vers l'ouest.

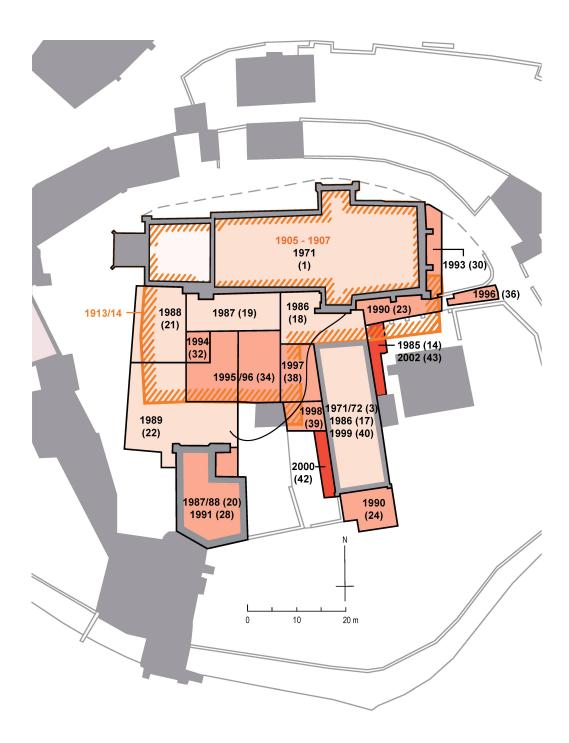
Fig. 9 Les fouilles archéologiques lors de la restauration de 1899-1915 et les diverses étapes des recherches de 1971-2006, dans l'église et dans le secteur de l'ancien cloître et des bâtiments conventuels (*Cour du Cloître*; pour la numérotation, voir le vol. 2, pp. 535-536). Éch. 1:750.

Maison de l'ARC, de la Petite Cure et de la Maison des Moines (fig. 9, 10a). Sur le Passage de la Petite Cure, et partiellement autour de la Maison des Moines, les fouilles archéologiques furent limitées, cantonnées à la restauration de la maison, notamment

³⁴ De même dans les secteurs explorés entre 1971 et 2006 (fig. 9, 10a), les fouilles n'ont parfois pas été exhaustives. Le terrain vierge n'a pas été atteint partout, et des plages de nivellement ont été volontairement laissées en place, soit pour palier à une instabilité ponctuelle du bâtiment dans lequel elles se trouvaient, soit parce que le projet du maître de l'ouvrage n'exigeait pas d'atteindre une telle profondeur. Ce n'est finalement que dans la zone de l'ancien cloître et des bâtiments qui l'encadraient que les fouilles ont été menées systématiquement jusqu'à la terre naturelle (à l'exception de quelques zones dans la *Maison des Moines* où les vestiges les plus anciens furent dégagés en partie sur de grandes surfaces, d'autres seulement en sondages).

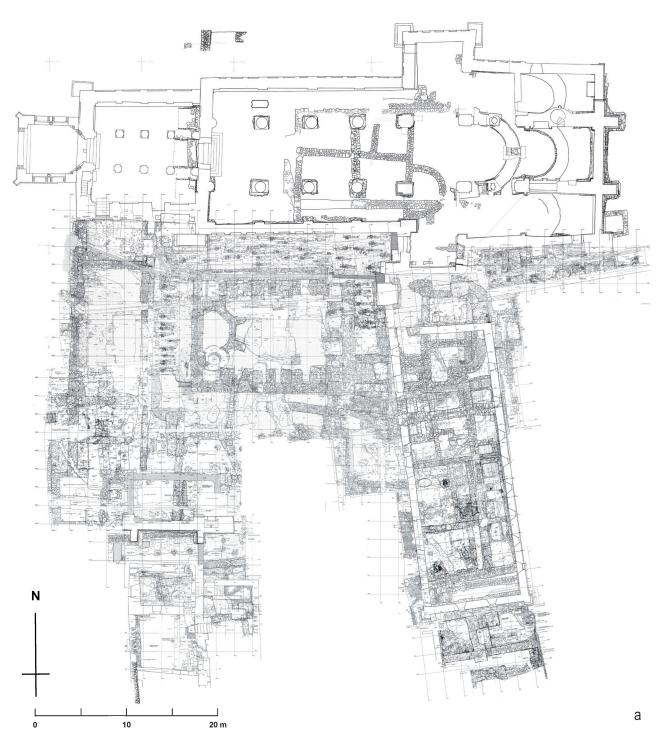
Fig. 10 Les fouilles dans l'église et le secteur de l'ancien cloître et de ses bâtiments conventuel (partie est de la Cour du Cloître), de 1971-2006.

- a Plan assemblé des relevés originaux (mise au net à l'encre pour l'église, dessin au crayon pour le cloître). Éch. 1:400. Il existe deux systèmes de mensuration: un premier qui est parallèle aux structures de l'église et du secteur de l'ancien cloître, tous deux orientés, et un second qui est parallèle aux structures de la *Maison des Moines*, soit incliné vers le sud-est.
- **b** Mur bahut de la galerie nord du cloître gothique (X/D). En comparant cette vue avec la situation intacte en 1913/14 (fig. 7d), on constate la démolition du mur pour la pose de la canalisation, intervenue entre temps. Vue vers l'ouest.

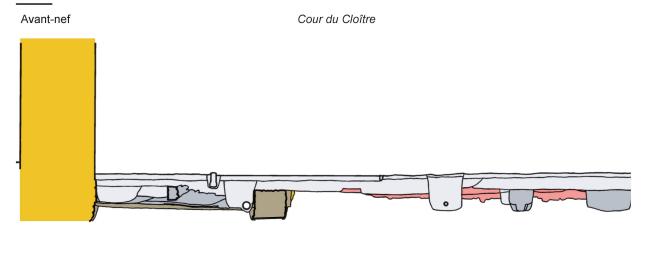
Fig. 11 Les fouilles dans l'église et le secteur de l'ancien cloître et des bâtiments conventuels (partie est de la *Cour du Cloître*) de 1971-2006. État général de la stratigraphie.
