Artikel: "Moenia lata vide" : die römische Stadtmauer von Aventicum, Avenches (Kanton Waadt, Schweiz). Band 1, Synthese
Autor: Flück, Matthias
Kapitel: 9: Katalog und Tafeln
DOI: <https://doi.org/10.5169/seals-1052845>

9 KATALOG UND TAFELN

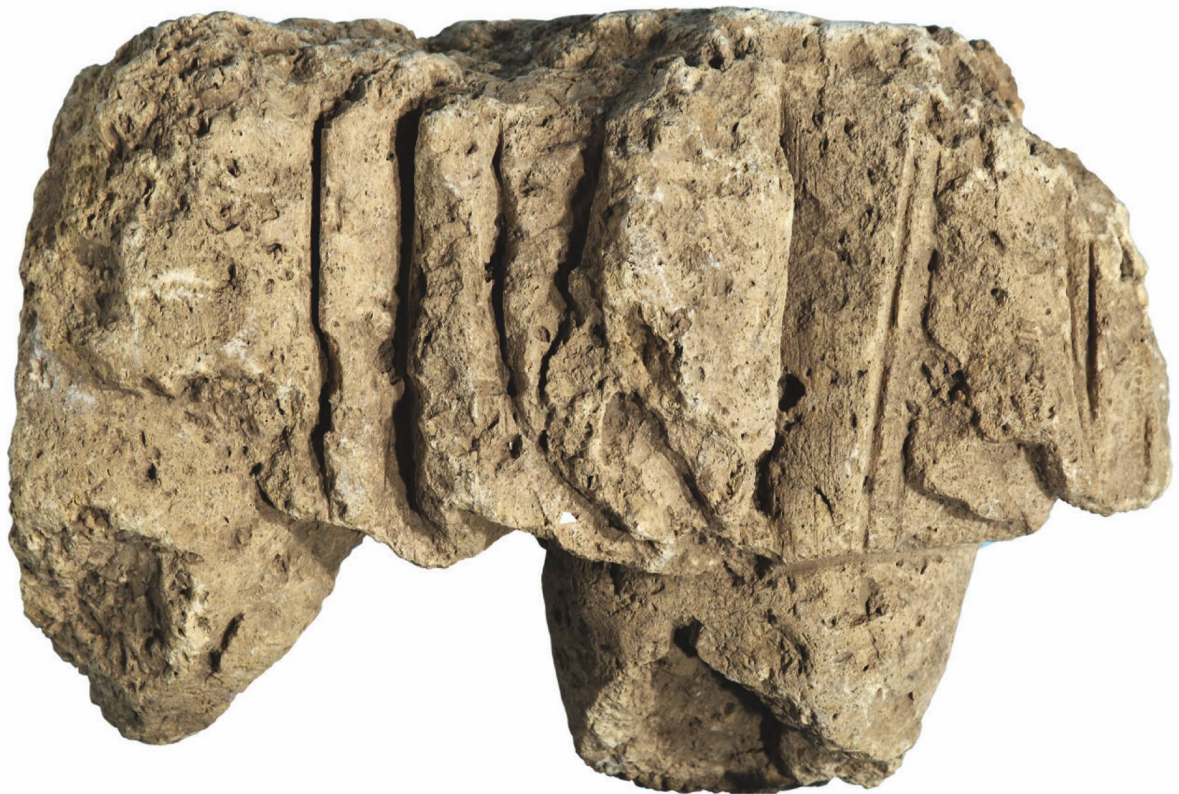
Arch. 1

Ansprache: Fragment eines figürlichen Reliefs. Oberschenkelpartie einer stehenden, unterlebensgrossen Figur. Linkes Bein möglicherweise leicht angewinkelt. Reste eines stark in Längsfalten gegliederten tunikaartigen Kleidungsstückes, das bis ca. Mitte Oberschenkel reicht, erhalten. An der Rückseite bilden die Reste des Reliefgrundes eine horizontale Linie. Bei Bossert 1998, 69 wurde das Fragment als Teil einer Panzerstatue mit Tunika gedeutet.

Baulicher Kontext: Bei einer Eingliederung in das Dekor der Fassade des Osttors kommt am ehesten eine Integration in einen Fries in Frage; auch eine Platzierung in einer Nische ist nicht auszuschliessen. Jedenfalls ist die Figur aufgrund der senkrecht gearbeiteten, linken Seite hier an ein vertikal verlaufendes Element – sei es eine nächste Reliefplatte oder aber die Wand einer Nische – gestossen. Denkbar ist auch, dass die Statue im Torinnern, etwa im Bereich des runden Innenhofs oder in einem der seitlichen Durchgänge aufgestellt war (vgl. die figürlich reliefierten Pfeiler und Säulenbasen einer Toranlage aus Mainz, Büsing 1982, 26–27; 30–32; Taf. 17; 21).

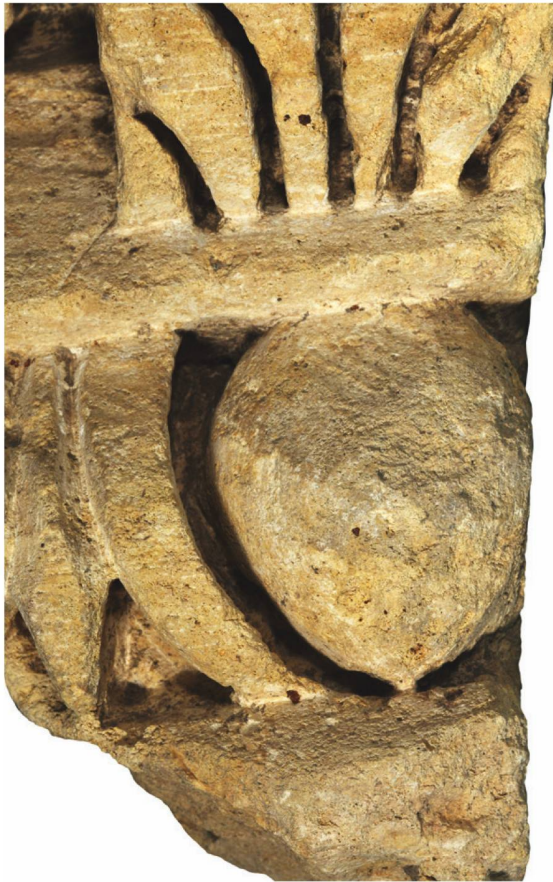
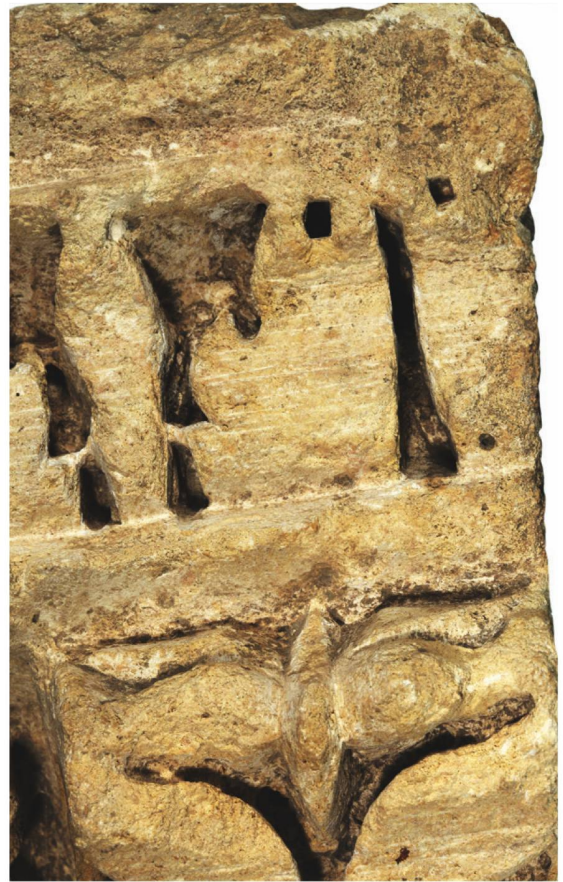
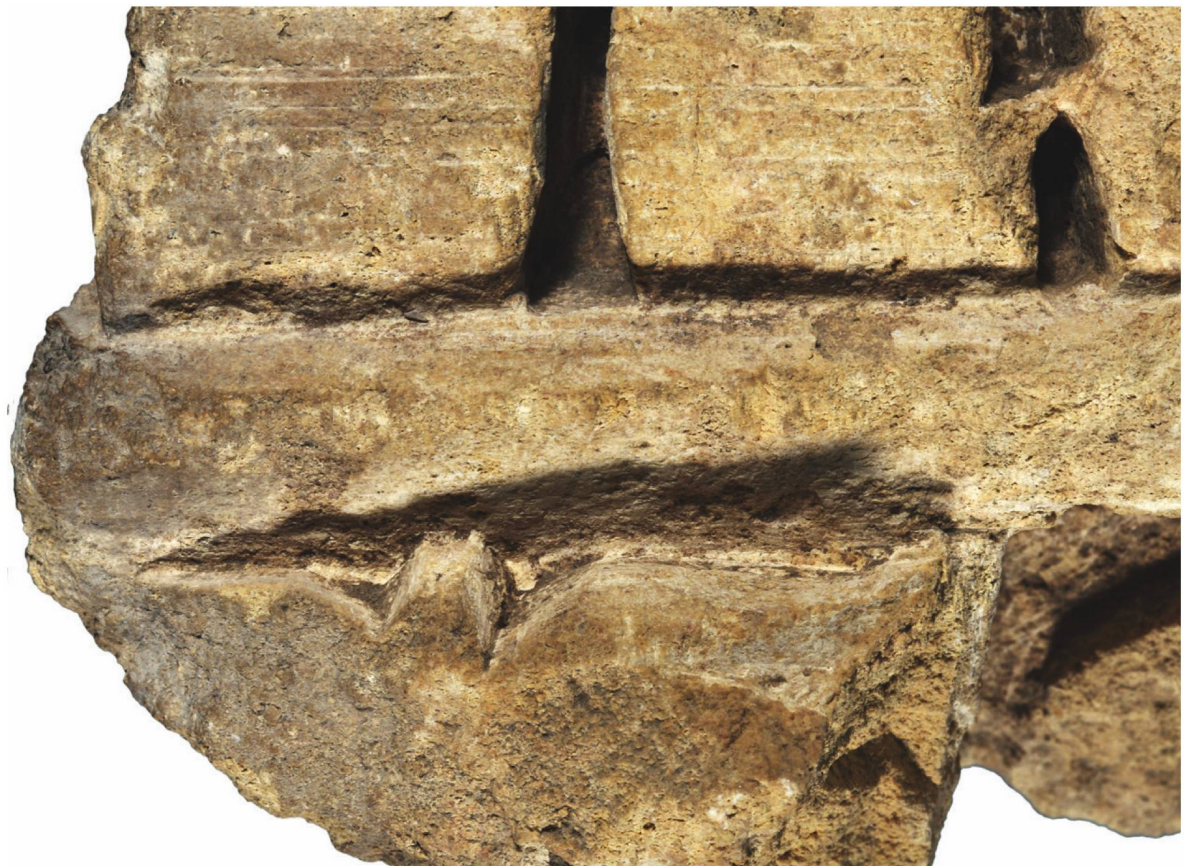
Arch. 6

Ansprache: Gesimselement, Kleine Ordnung. Oben originaler Abschluss, die Abfolge des Dekors lässt den eigentlichen Gesimsabschluss vermuten. Auch wenn die Bearbeitung der Oberfläche an der Oberseite das Auflager eines weiteren Steinelementes zuliesse, deutet die starke Auskragung des Gesimses auf einen Abschluss hin. Die randliche Leiste («Pseudo-Anathyrose») bzw. insbesondere die dahinter ansetzende Vertiefung könnte eine Art Rinne zur Ableitung von Meteorwasser darstellen. An der Gesimsunterseite ist noch mit weiteren Dekorelementen (Zahnschnitt?) bis zum unteren Gesimsabschluss zu rechnen. Geht man davon aus, dass bis zum Ende des Gesimses nur noch ein Dekorelement anschliesst, so liesse sich das Gesims mit einer Höhe von rund 0.3 m (d. h. rund 1 röm. Fuss) und einer identischen Auskragung von 0.3 m rekonstruieren.

Baulicher Kontext: Oberer Abschluss eines Gesimses. Rechts dürfte ein weiteres Gesimselement mit schräg verlaufender Schmalseite(!) angestossen haben. Oben dürfte sich aufgrund der Bearbeitung der Oberfläche eine Auflagefläche befunden haben. Dies könnte ein Hinweis darauf sein, dass das Fragment am oberen Abschluss der Fassade in unmittelbarer Nähe zur Dachtraufe eingebaut war. Der in einem Winkel von rund 110° verlaufende Absatz an der Rückseite könnte auch zur Aufnahme der Dachsparren gedient haben. Setzt man als Hypothese den Ansatz des Sparrens in besagtem Absatz ab, so ergibt sich eine Dachneigung von 23°. Der weiter vorne liegende Absatz von ca. 0.5–1 cm Tiefe könnte so als Anschlag der Dachhaut bzw. der Oberkante des vordersten Dachziegels gedient haben.

Detailfotos Dekor

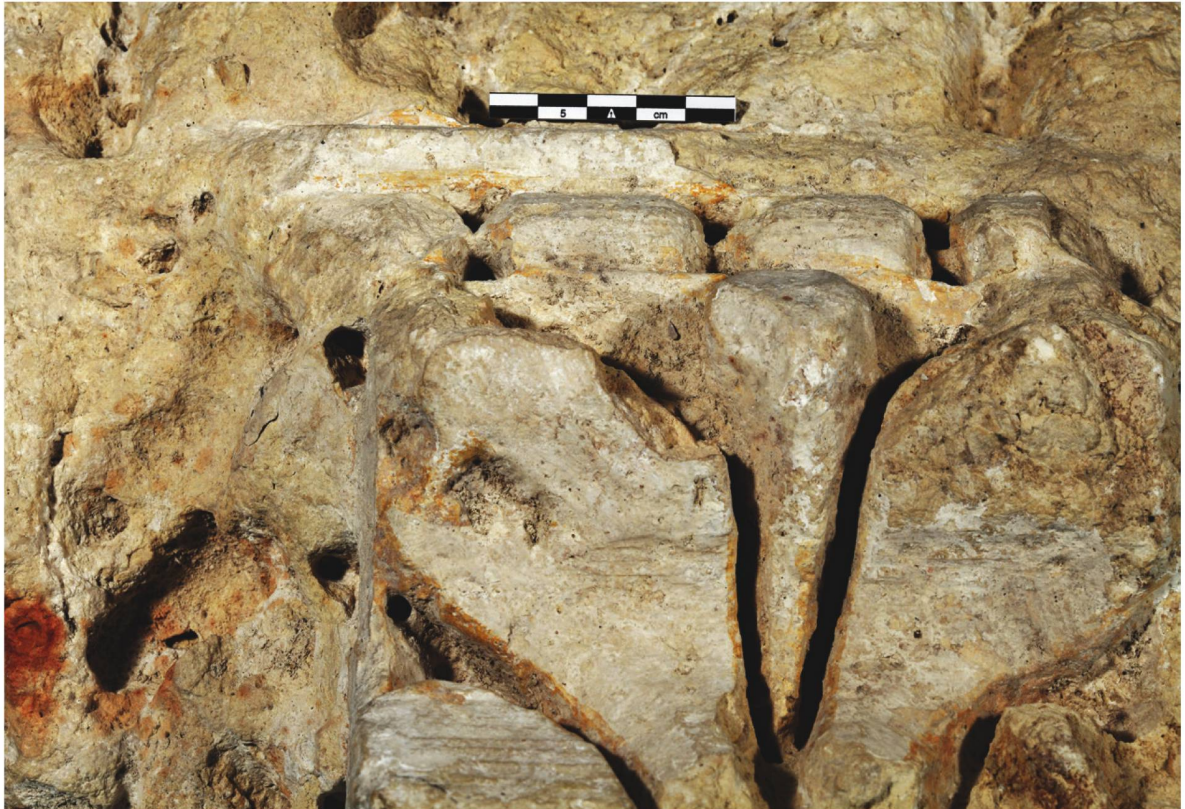
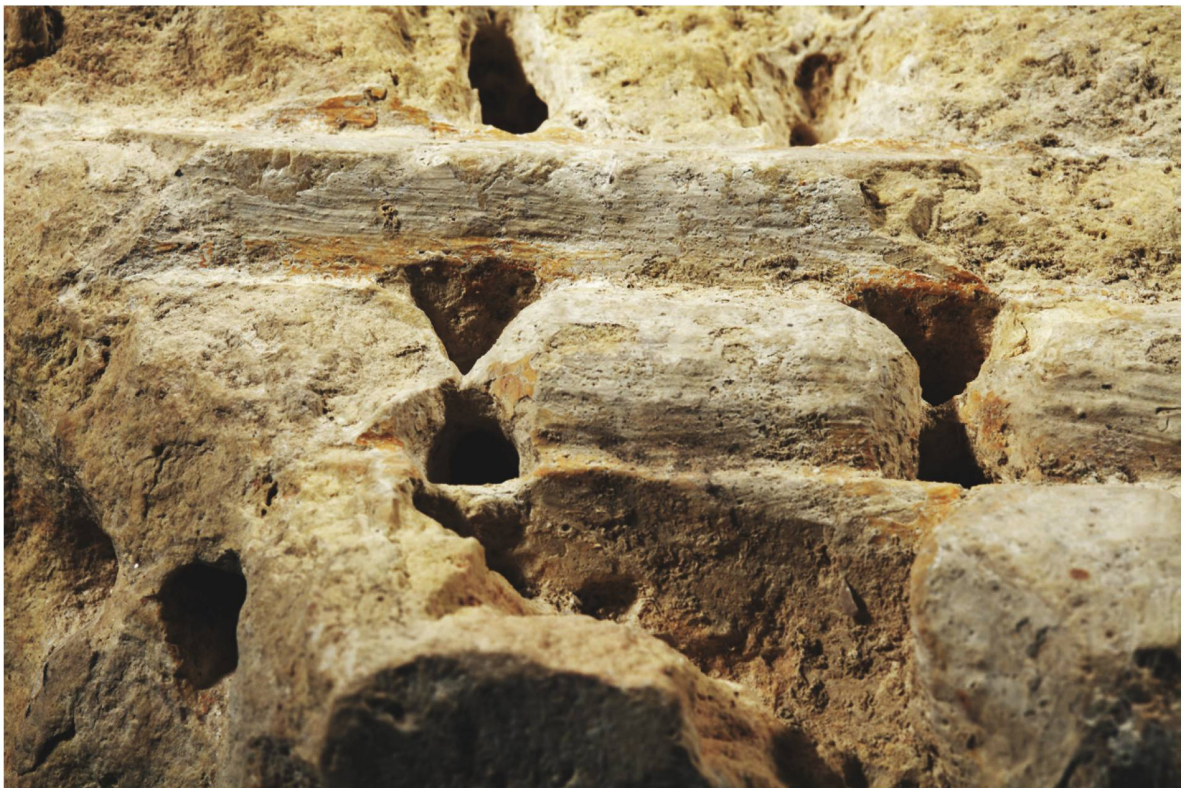
Detailfotos Dekor mit Spuren von polychromer Bemalung

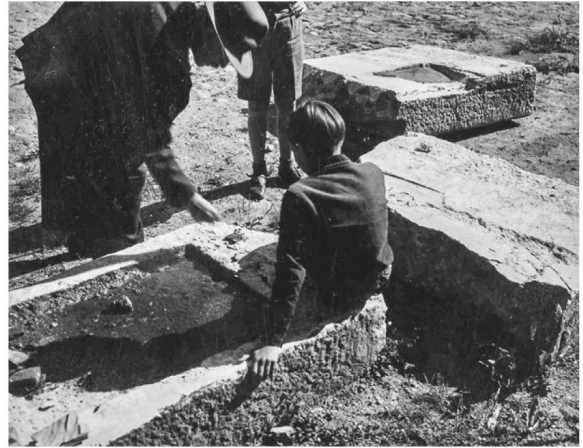
Architekturelemente, die 1941 beim Abbruch der Brücke über die Arbogne zum Vorschein kamen (DFI_PE1946_59_1)
