Artikel: "Moenia lata vide": die römische Stadtmauer von Aventicum, Avenches

(Kanton Waadt, Schweiz). Band 1, Synthese

**Kapitel:** 9: Katalog und Tafeln

# KATALOG UND TAFELN

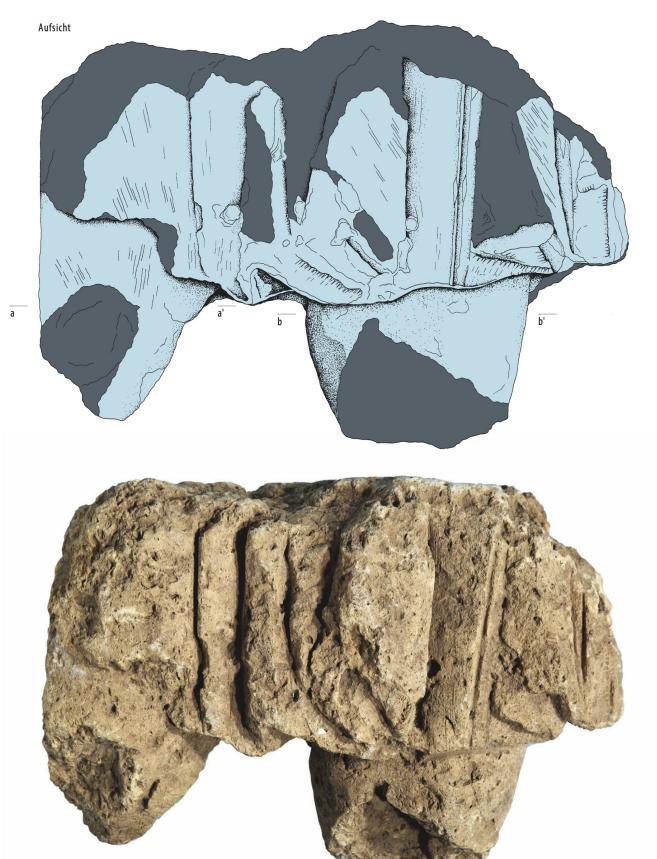
Arch. 1 Tafel 1

Ansprache: Fragment eines figürlichen Reliefs. Oberschenkelpartie einer stehenden, unterlebensgrossen Figur.

Reste eines stark in Längsfalten gegliederten tunikaartigen Kleidungsstückes, das bis ca. Mitte Oberschenkel reicht, erhalten. An der Rückseite bilden die Reste des Reliefgrundes eine horizontale Linie. Bei Bossert 1998, 69 wurde das Fragment als Teil einer Panzerstatue mit Tunika gedeutet.

Baulicher Kontext: Bei einer Eingliederung in das Dekor der Fassade des Osttors kommt am ehesten eine Integration in einen Fries in Frage; auch eine Platzierung in einer Nische ist nicht auszuschliessen. Jedenfalls ist die Figur aufgrund der senkrecht gearbeiteten, linken Seite hier an ein vertikal verlaufendes Element – sei es eine nächste Reliefplatte oder aber die Wand einer Nische – gestossen. Denkbar ist auch, dass die Statue im Torinnern, etwa im Bereich des runden Innenhofs oder in einem der seitlichen Durchgänge aufgestellt war (vgl. die figürlich reliefierten Pfeiler und Säulenbasen einer Toranlage aus Mainz, Büsing 1982, 26–27; 30–32; Taf. 17; 21).

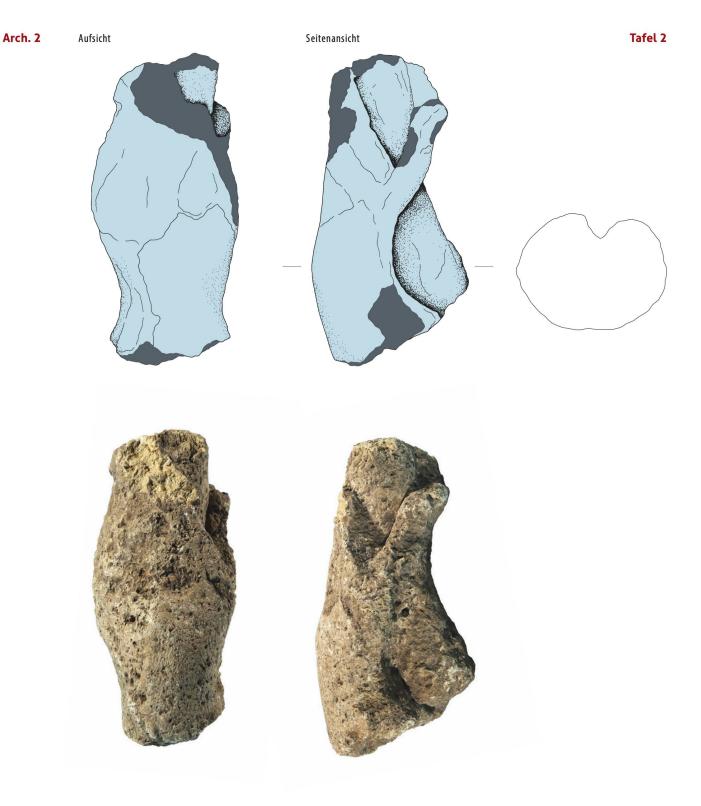
Ansprache: Fragment eines figürlichen Reliefs. Hand einer vermutlich ungefähr lebensgross dargestellten Figur mit stabartigem Gegenstand. Ob es sich beim Abschluss des Stabes unter dem Handrücken um den originalen Abschluss oder lediglich um eine abgerundete Bruchstelle handelt, ist nicht eindeutig festzulegen. Die länglich-grazile Form der Hand könnte für eine Frauendarstellung sprechen. Beim leicht gekrümmten Stab scheint es sich nicht wie von Mayor vermutet um einen Kommandostab, sondern eher um ein längeres, stabartiges Objekt, etwa ein Füllhorn oder den Stab des Aeskulap (Bossert-Radtke 1992, 30; Taf. 9) zu handeln. Auch denkbar ist, wie von Mayor ebenfalls erwogen, der Schaft eines Bogens. Eine kurze Schriftrolle oder ein kurzes Zepter scheinen wegen der Längsrichtung, in welcher der Stab offensichtlich gehalten wird, ausgeschlossen (vgl. etwa Triumphatorrelief am Titusbogen, Pfanner 1983, 46; Taf. 2; kürzere Objekte werden quer zur Arm- bzw. Handrichtung dargestellt). Hingegen ist ein längeres, stabartiges Szepter, wie etwa jenes der Iuno eher realistisch (vgl. Hand mit Fragment eines stabartigen Szepters einer mutmasslichen Jupiter-Darstellung aus dem Tempelbezirk von Thun-Allmendingen; Bossert 2000, 21; Taf. 2. 1e; Traiansbogen Benevent; linkes Attikarelief; Hassel 1966, Taf. 14).

Baulicher Kontext: Teil einer figürlichen, lebensgrossen Reliefdarstellung. Wie bei Arch. 1 ist eine Aufstellung an der Torfassade, im Torinnern oder in einem der seitlichen Durchgänge denkbar.

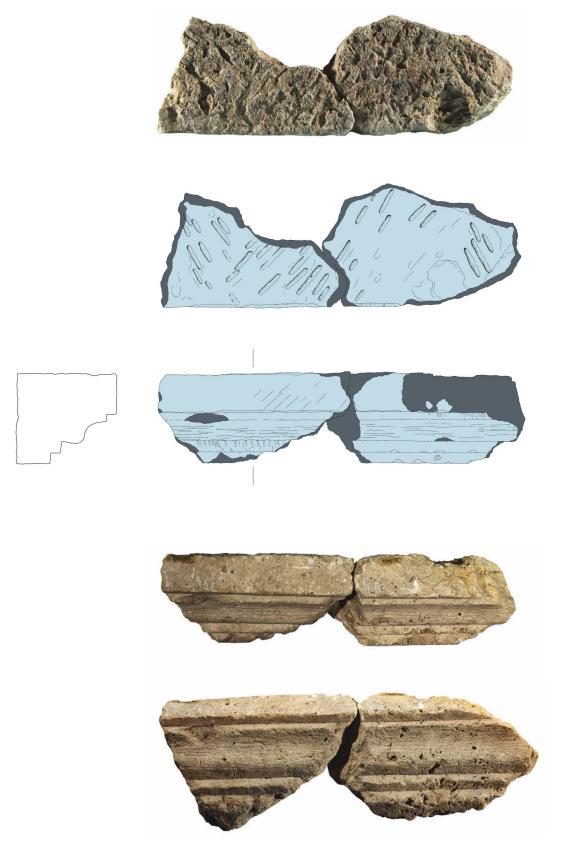
Arch. 3 Tafel 3

Ansprache: Kämpfergesims, geringe Masse sprechen gegen einen Einbau im Bereich der Torbögen des Erdgeschosses. Mayor 1899b, 27.2 hat wohl ein weiteres Fragment (Arch. 13) derselben Gesimsordnung skizziert; ebenso vermutlich Bosset 1917 (Arch. 18) (Bosset 1917, Nr. 10).

Baulicher Kontext: Die Auskragung des Gesims beträgt 9 cm, die Gesimshöhe 12 cm. Die deutlich gröber gearbeitete Oberseite hat kaum als Auflager für weitere Steinelemente gedient, jedoch lagen die beiden Fragmente an der Unterseite – nicht zuletzt der feinen Oberflächengestaltung wegen – sicherlich auf einem Steinelement auf.

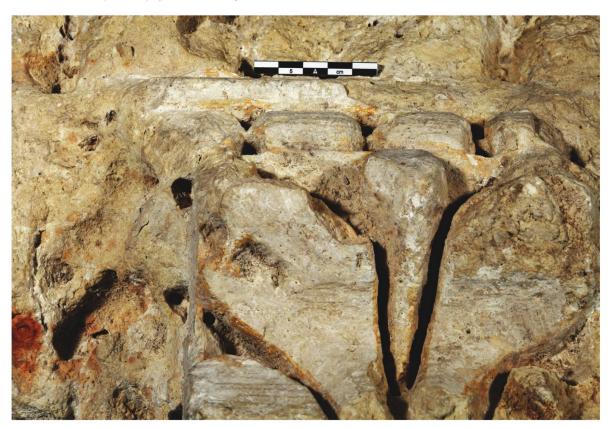
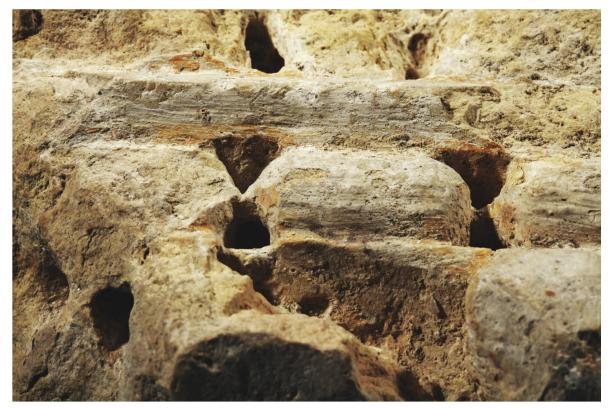
Tafel 9

Arch. 7 Detailfotos Dekor mit Spuren von polychromer Bemalung

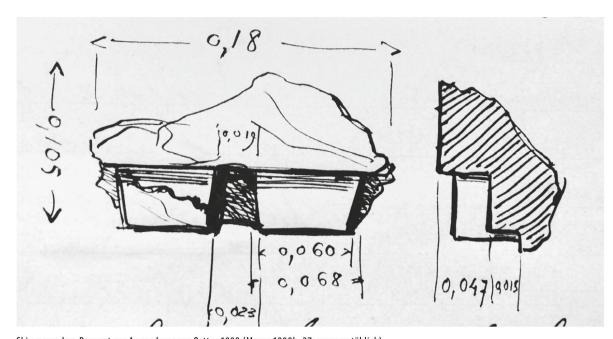
# Arch. 12

Skizze aus dem Rapport zur Ausgrabung am Osttor 1898 (Mayor 1899b, 27; unmassstäblich)

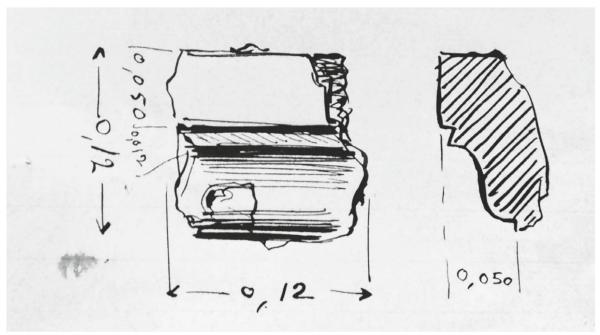
# Arch. 13 Tafel 14

Skizze aus dem Rapport zur Ausgrabung am Osttor 1898 (Mayor 1899b, 27; unmassstäblich)

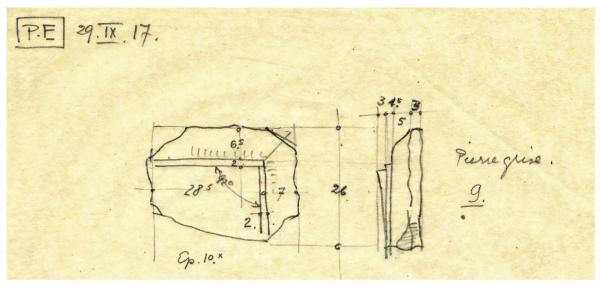
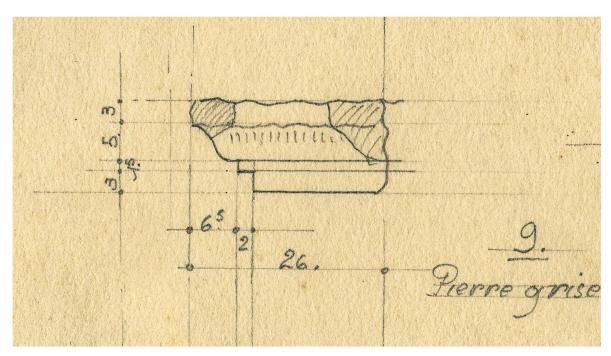
Arch. 17 Tafel 16

Skizze aus dem Rapport zur Ausgrabung am Osttor 1917 (DFII\_PE1917\_Plan 8\_L.Bosset; unmassstäblich)

Ausschnitt aus Plandarstellung von 1935 (1935/003, L. Bosset; unmassstäblich)

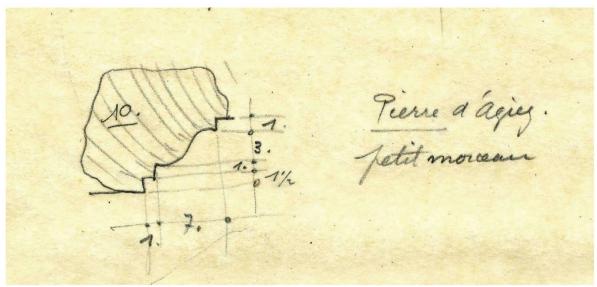
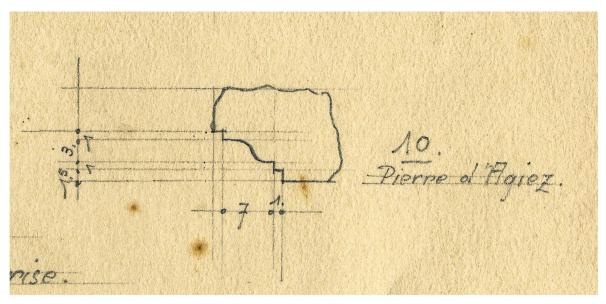
Arch. 18 Tafel 17

Skizze aus dem Rapport zur Ausgrabung am Osttor 1917 (DFII\_PE1917\_Plan 8\_L.Bosset; unmassstäblich)

Ausschnitt aus der Plandarstellung von 1935 (1935/003, L. Bosset; unmassstäblich)

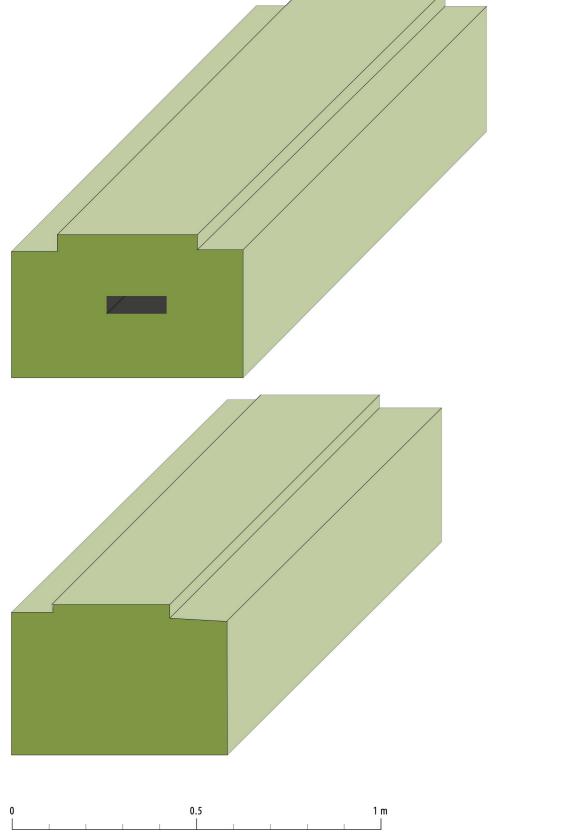
Arch. 93 Tafel 55

Die Lage des Wolfslochs an der Schmalseite von Fragment C1 legt nahe, dass diese Architekturelemente in vertikaler Position verbaut waren. Es könnte sich um Elemente der Fassadengliederung, etwa Teile eines Pilasterschafts oder einer Torleibung handeln.

Baulicher Kontext: In Anbetracht der lediglich rund 0.35 m breiten Leiste ist ein Baukontext als Pilasterschaft im Erdgeschoss des Torgebäudes in Anbetracht der zu erwartenden weiten Höhen und Breiten der Durchfahrten nicht plausibel. Deutlich realistischer erscheint ein Baukontext im Bereich eines Obergeschosses, etwa als ungegliederter Pilasterschaft im Bereich einer Arkade.

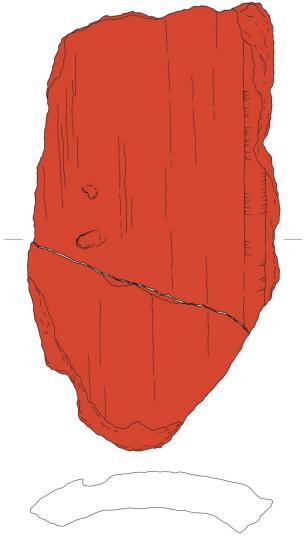
Bk. 4 Tafel 75

Ansprache: Fragment eines (konischen?) Leistenziegels (tegula). Die Kalkmörtelreste dürften sich im Kontext eines anderen Bau- oder Abbruchvorhabens auf dem Ziegel angelagert haben.

Baulicher Kontext: Möglicherweise Element der Dachhaut des dem Spitzgraben gegenüberliegenden Turmes T73. Das Ziegelfragment scheint beim Abbruch des Turmes zusammen mit Steinschutt in den Spitzgraben gelangt zu sein.
