<b>Zeitschrift:</b>	Cahiers d'archéologie romande
<b>Herausgeber:</b>	Bibliothèque Historique Vaudoise
<b>Band:</b>	187 (2020)
<b>Artikel:</b>	"Moenia lata vide" : die römische Stadtmauer von Aventicum/Avenches (Kanton Waadt, Schweiz). Band 2, Grundlagen
<b>Autor:</b>	Flück, Matthias
<b>Kapitel:</b>	11: Osttor - Mauerkatalog
<b>DOI:</b>	<a href="https://doi.org/10.5169/seals-917238">https://doi.org/10.5169/seals-917238</a>

# OSTTOR – MAUERKATALOG

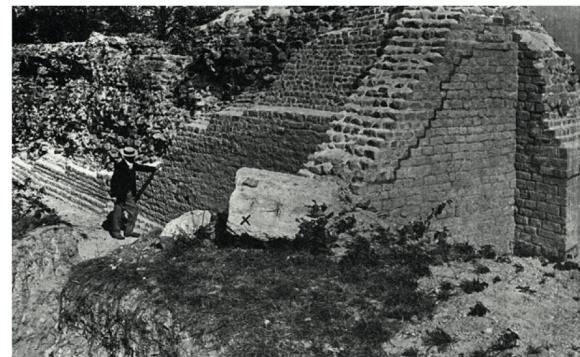
**633** Östlicher Abschluss von PE\_M1. Teile der originalen, südlichen Mauerschale in opus vittatum und oberhalb der farblichen Markierung restauriertes Mauerwerk (1898).

M1 wurde im Rahmen der Kampagne von 1897–1898 von Mayor am östlichen Ende freigelegt<sup>2167</sup> ■ 633, vgl. ■ 143. Die analoge Situation von M8 zu M12 wurde hier erkannt und entsprechend der nördliche Abschluss der Schwelle des Zugangs in M11 eingetragen. 1898–1899 wurde M1 nur wenig weiter gegen Westen ausgegraben. 1919 wurde unmittelbar nördlich des westlichen Endes von M1 ein ca. 1.65 m tiefer, rechteckiger Schacht von 3.2×3.5 m Ausdehnung zum Auffangen von Regenwasser gegraben<sup>2168</sup>.

Kurze Zeit nach ihrer Entdeckung ist M1 bereits 1898–1899 am östlichen Ende teilweise wiederaufgemauert worden<sup>2178</sup>.

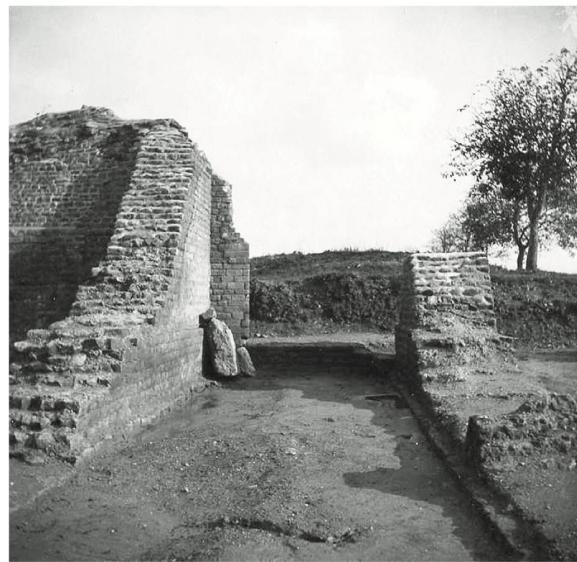
**634** Bereich des Turmzuganges zwischen PE\_M1 (links) und PE\_M2 (rechts). Letztere ist im Vordergrund noch in unrestauriertem Zustand zu sehen (ca. 1898).

M2 wurde erstmals von in der Kampagne von 1898–1899 von Mayor am östlichen Ende auf rund 2 m Länge angegraben ■634, vgl. ■143. Die vollständige Ausgrabung erfolgte von 1899–1902.

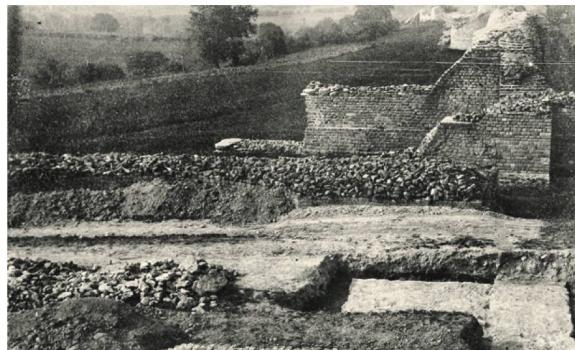
**635** Blick auf den zentralen Teil des Torgebäudes des Osttors. Oberhalb der Bildmitte ist PE\_M3 mit der runden Einbuchtung zu erkennen. Zu restauratorischen Zwecken wurde die Mauerkrone mit einer Schüttung aus losen Bruchsteinen versehen (1917).

1898 und 1899 ist der östliche Abschluss von M3 ausgegraben worden ▀ 635, 636. Zwischen 1899 und 1903 wurde der Rest der Mauer freigelegt<sup>2195</sup>. 1999 und 2015 wurde der südliche Abschluss von M3 im Rahmen zweier Sondierungen punktuell untersucht<sup>2196</sup>.

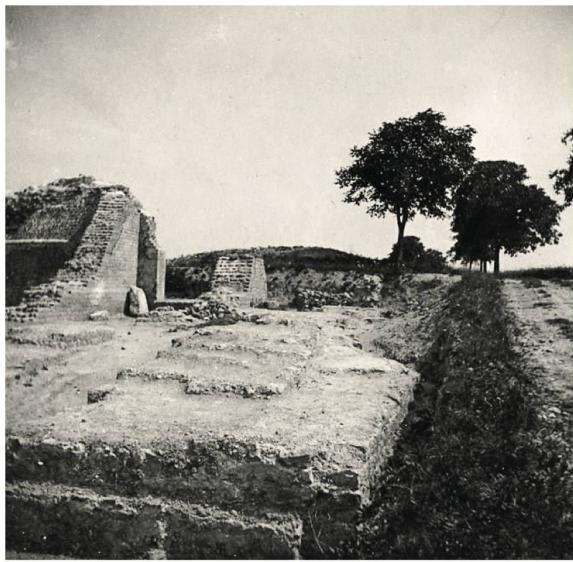
**636** Blick von Westen auf PE\_M3. Am rechten Bildrand ist die halbrunde Einbuchtung des Innenhofes erkennbar. An der OK der Mauer deuten sich deutliche Negative von grossen Steinquadern an (ca. 1899).

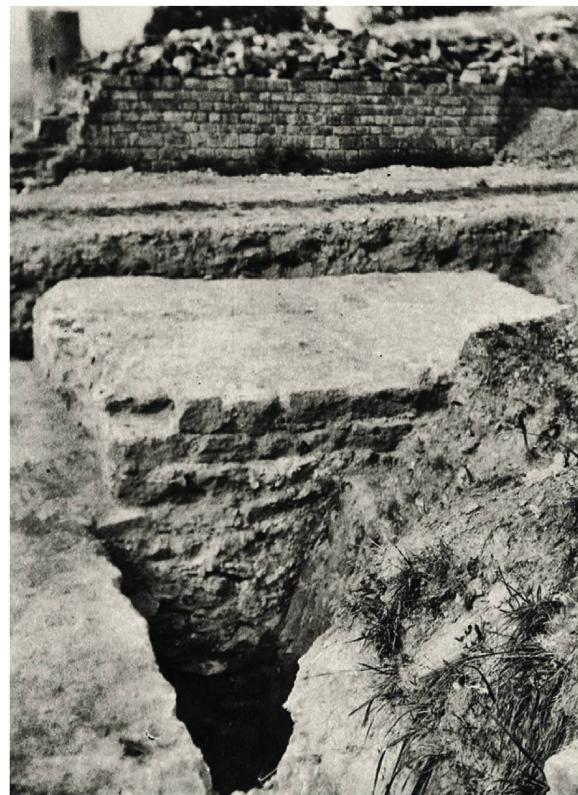
**637** PE\_M4 (Bildmitte) stösst im Westen an PE\_M9 an. Im Hintergrund ist der restaurierte Westteil von PE\_M3 zu sehen (1917).

M4 wurde 1917 im Rahmen eines gezielt im Bereich der zentralen Tordurchfahrt angelegten Schnittes ausgegraben ▀ 637, vgl. ▀ 136. Die Existenz von Trennmauern in der zentralen Tordurchfahrt wurde von Bosset bereits vorher vermutet. M4 bildet mit M6 und M10 die einzigen Mauern, von denen in der Zeit ihrer Ausgrabung Profilansichten dokumentiert wurden vgl. ▀ 161, 163.

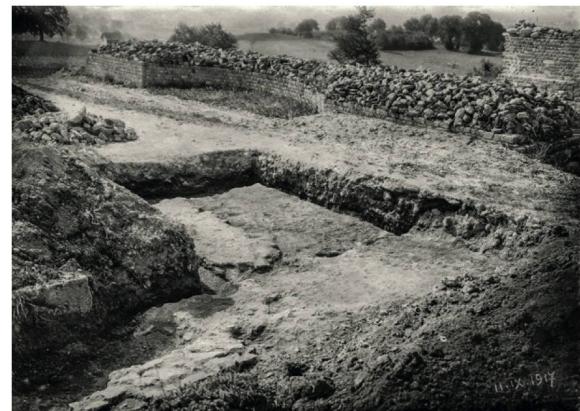
638 Nachträgliche Sondierung im zentralen Torbereich. Torpfeiler PE\_M5 im westlichen Anschluss an PE\_M10. Im Hintergrund PE\_M3 (2.9.1917).

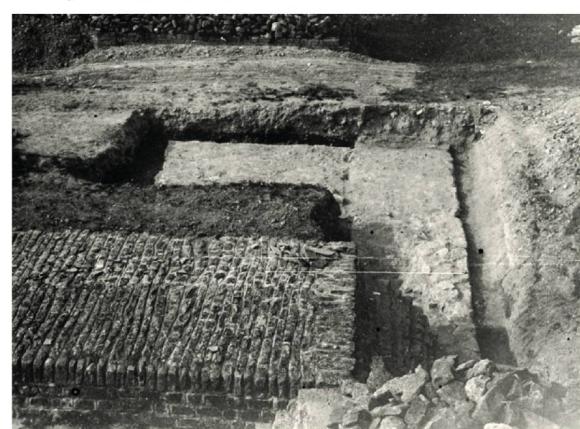
639 Blick von Süden auf den oberflächlich freigelegten Pfeiler PE\_M5, der im Osten mit deutlicher Fuge an PE\_M10 anstösst. Im Vordergrund PE\_M6 (1917).

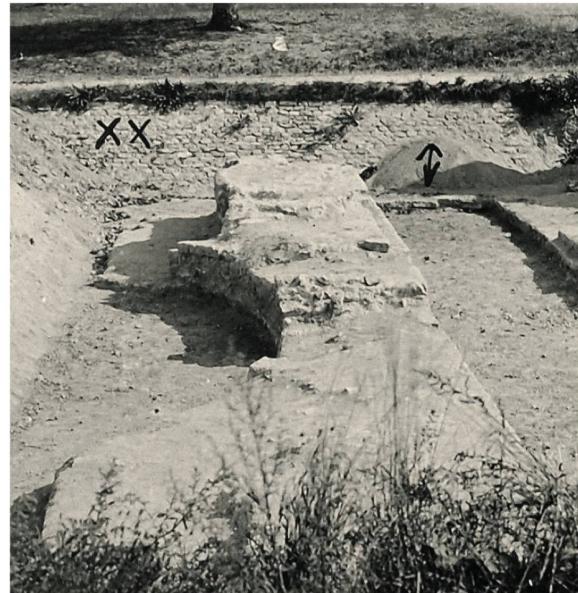
**640** Blick auf die unrestaurierte Hofmauer PE\_M6 aus Osten. Am östlichen Ende der Mauer sind deutliche Negative von Werksteinen sichtbar (Kreuze und Pfeil von J. Mayor, 1898).

In der Kampagne von 1897–1898 von Mayor vollständig ausgegraben ■ 640, vgl. ■ 161. Im Rahmen der Grabungen von 1917 wurde eine Ansicht des östlichen Abschlusses von M6 dokumentiert<sup>2264</sup>. 2015 schliesslich wurde M6 im Bereich eines Sondierschnittes punktuell bis an die UK des Fundamentes freigelegt<sup>2265</sup>.

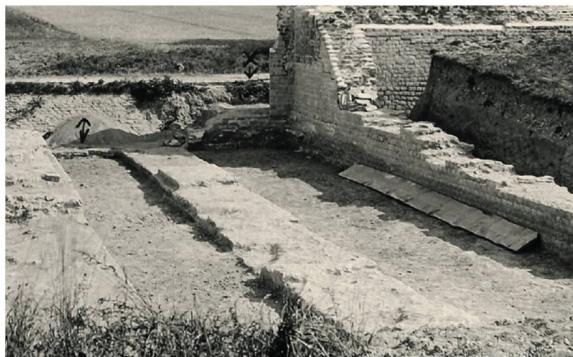
**641** PE\_M7 (Bildmitte) stösst im Osten (oberer Bildrand) an PE\_M10 an, gegen Süden folgt nach dem Turmzugang die südliche Tor-Abschlussmauer PE\_M8 (1898).

Erstmals wurde der östliche Abschluss vermutlich um 1823<sup>2301</sup> untersucht ■ 641, vgl. ■ 132. Im Rahmen der Untersuchungen von J. Mayor wurde M7 bis 1898 vollständig freigelegt.

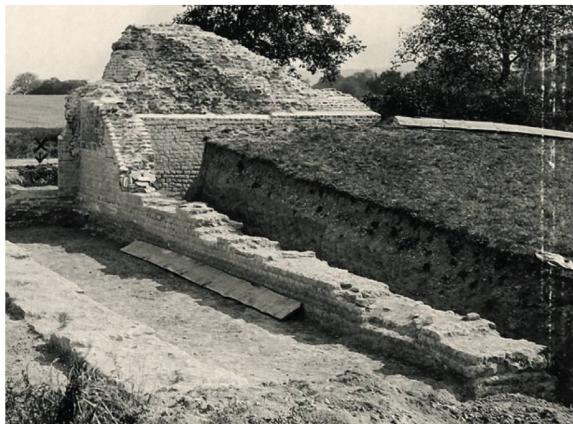
**642** Im Bereich der Bildmitte ist die vollständig freigelegte, südliche Abschlussmauer des Torgebäudes, PE\_M8, zu sehen. Im Osten stösst sie an die gegen Süden wegführende Kurtine. Am westlichen Mauerende sind mehrere, deutliche Negative von Werksteinen zu erkennen (1898).

M8 wurde vermutlich 1823 erstmals von de Dom pierre untersucht<sup>2315</sup> ■ 642, vgl. ■ 132. Der östliche Abschluss war zu Beginn der Untersuchung von 1897–1898 sichtbar. Bis 1898 wurde M8 auf ihrem gesamten West-Ost-Verlauf freigelegt.

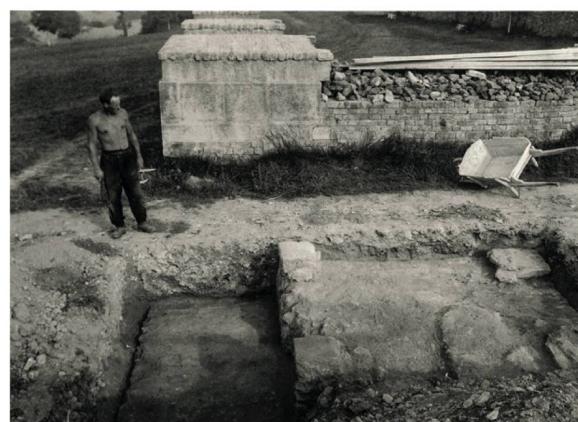
**643** Sondierung im zentralen Teil der Westfassade des Torgebäudes. Im westlichen Anschluss an PE\_M4 (rechts im Bild) ist ein Teil der westlichen Fassadenmauer PE\_M9 sichtbar (1929).

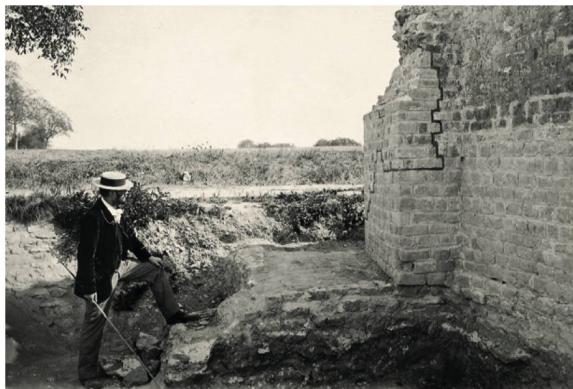
**644** Bereich des Eingangs in den südlichen Torturm (PE\_M12). Die westliche Fassadenmauer PE\_M10 ist hier als Mörtelbett zu einer Schwellenunterlage ausgebildet (1898).

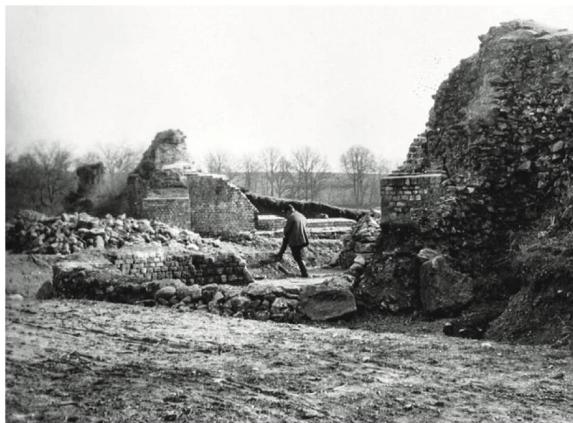
**645** Blick aus Nordwesten auf die ausgegrabenen Mauerreste von PE\_M11. Nördlich (rechts im Bild) schliessen originale und restaurierte Reste der Kurtine an (1903).

Erstmals ist M11 vermutlich bereits um 1823 von de Dompierre<sup>2375</sup> untersucht worden ▪ 645, 646; vgl. ▪ 132. 1897–1898 sind Teile im östlichen Anschluss an die Kurtine ausgegraben worden. Dabei wurden der runde Verlauf der Innenseite und die Schwelle zum nördlichen Turmzugang erkannt. Zwischen 1823 und 1897 scheint der Grundriss nochmals stark verwischt worden zu sein<sup>2376</sup>. Eine mögliche Erklärung könnte die Anlage des parallel zur Mauerkurtine verlaufenden Feldweges sein.

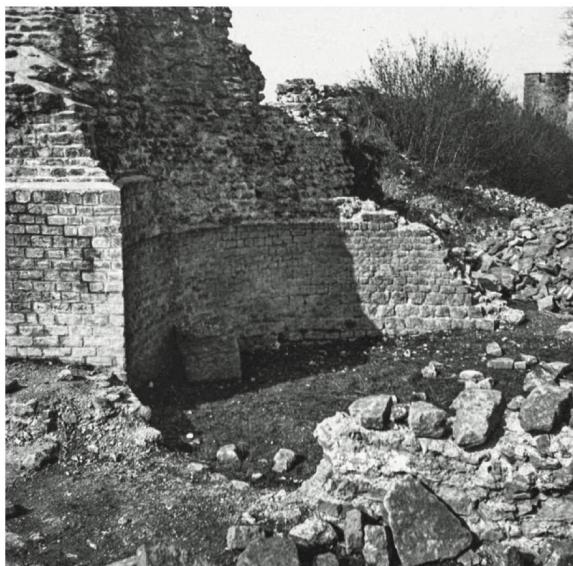
**646** Erhaltenes Kleinquadermauerwerk von PE\_M11. Deutlich ist der gegen das Turminnere hin rund gestaltete Grundriss zu erkennen (1903).

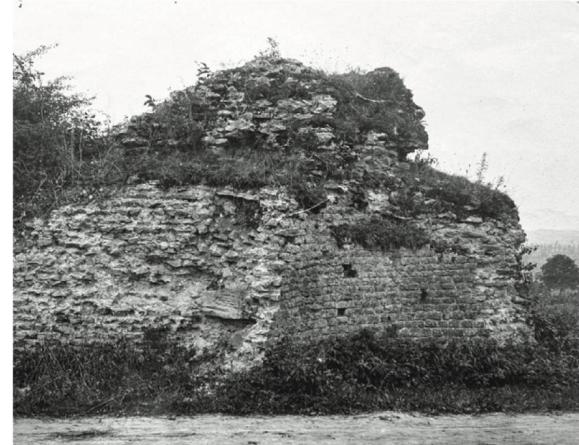
**647** Westhälfte der abgerundeten Innenseite von PE\_M12. Im opus vittatum des Sichtmauerwerks sind mehrere Löcher zu sehen, die vermutlich mit einem turminternen Treppenaufgang zu erklären sind. Im Hintergrund setzt der deutlich höher erhaltene Mauerkern der Kurtine an (1897).

1823 dürfte M12 von de Dompierre erstmals archäologisch untersucht worden sein<sup>2397</sup> ■ 647, 648; vgl. ■ 132. Zwischen 1823 und 1897 scheint der Grundriss nochmals stark verunklärt worden zu sein<sup>2398</sup>. Eine mögliche Erklärung könnte die Anlage des parallel zur Mauerkurtine verlaufenden Feldweges sein. Zu Beginn der Untersuchungen von 1897–1898 waren die westlichen Teile von M12 sichtbar. Im Verlauf der Untersuchungen ist der Westteil mit Anschluss an Kurtine ausgegraben worden; originale Abschlusskante wurden nur innen erreicht. Die Schwellensituation im Nordwestteil von M12 (südlicher Turmzugang) ist bereits 1897/98 ausgegraben worden. 1899 war die runde Innenseite der Turmmauer vollständig freigelegt, die Aussenseite hingegen einzig auf zwei kurzen Abschnitten an der südlichen Kurtine und am östlichen Turmende ausgegraben<sup>2399</sup>. Die äussere Form des Turmes war damit noch nicht zu erkennen.

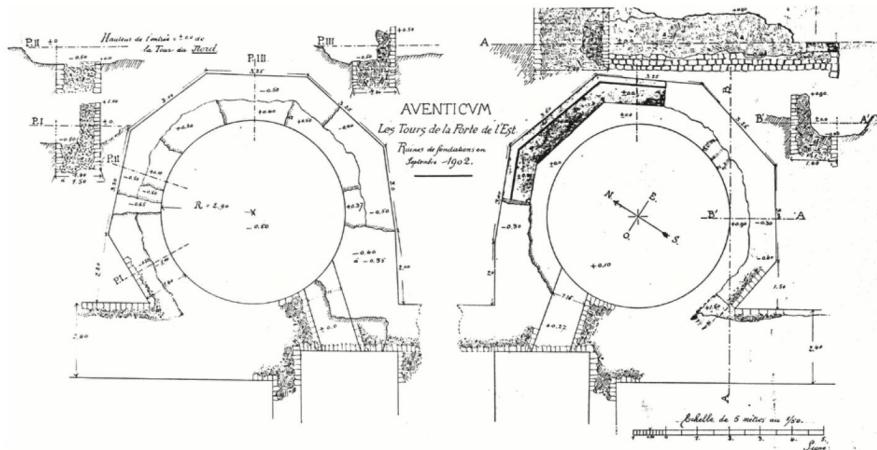
**648** Planaufnahme und Profilschnitte der beiden Tortürme des Osttors (links PE\_M11, rechts PE\_M12). Im Fall von PE\_M12 lassen sich anhand von erhaltenen Werksteinnegativen an der Aussenseite deutliche Indizien für eine an der Aussenseite polygonal gestaltete Turmform ablesen (A. Rosset, 1902).

Bei M12 handelt es sich um einen dem Rechteck des Torbaus aus M1, M10, M8 und M9 gegen Osten vorgeschobenen Mauerring. Wobei dieser aussen auf der gesamten untersuchten Höhe eine polygonal-achteckige Form annimmt und an der Innenseite eine Kreisform beschreibt. Hinweise auf Veränderungen an dieser rund-polygonalen Grundrissform sind sowohl aus der Grabungs- und Restaurierungsdokumentation, wie auch aus dem originalen Befund nicht zu erschliessen. M12 scheint an die bereits auf eine gewisse Höhe hochgezogene Kurtine angebaut worden zu sein. M12 bildet den Grundriss des südlichen Torturms zum Osttor. Das polygonal geformte Äussere und das runde Innere des Turmes haben ab dem Moment der Ausgrabung Anlass zu intensiven Diskussionen gegeben<sup>2420</sup>. Grundlegend scheint die Feststellung, dass bis 1902 lediglich an der Innenseite von M11 gegraben und damit nur Hinweise auf abgerundetes Mauerwerk gefunden wurden. Die polygonale Aussenseite erscheint erstmals 1902 (bzw. auf der kopierten Version von 1905) auf dem Plan von A. Rosset<sup>2421</sup> vgl. ■ 648.

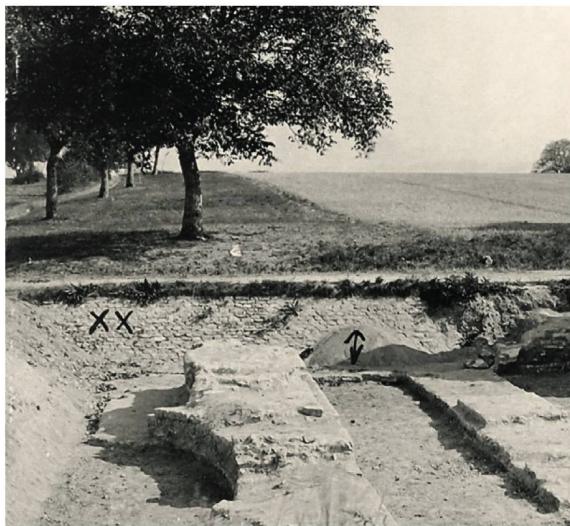
**■ 649** Die trocken gesetzte PE\_M13 (Kreuze auf Foto) im unmittelbaren, östlichen Anschluss an die Fassadenmauer PE\_M10 und die Quermauern des Torgebäudes (in der Bildmitte ist PE\_M6 erkennbar) (1898).

M13 wurde zwischen 1897 und 1898 von Mayor entdeckt und als «*mur en talus au pierres sèches*» bezeichnet **■ 649.**
