Zeitschrift:	Cahiers d'archéologie romande
Herausgeber:	Bibliothèque Historique Vaudoise
Band:	187 (2020)
Artikel:	"Moenia lata vide" : die römische Stadtmauer von Aventicum/Avenches (Kanton Waadt, Schweiz). Band 2, Grundlagen
Autor:	Flück, Matthias
Kapitel:	20: Westtor - Mauerkatalog
DOI:	https://doi.org/10.5169/seals-917238

WESTTOR – MAUERKATALOG

PO_M1

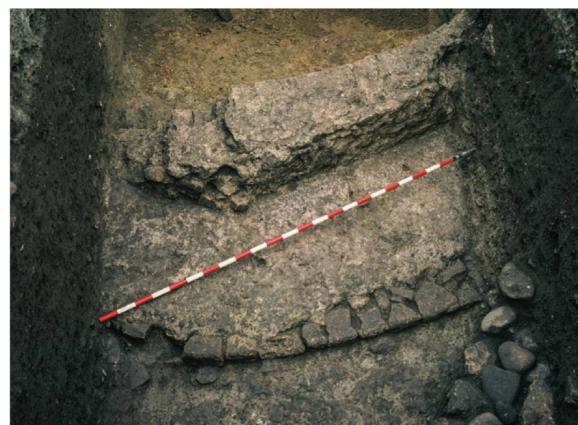
856 Aufsicht auf den westlichen Abschluss von PO_M1 mit dem runden Fundamentmauerwerk und dem darauf ansetzenden, aussen polygonal (Mörtelbett), und innen rund gestalteten Sichtmauerwerk (Ausgrabung 1963.12).

Trotz möglicher, älterer Ausgrabungen im Bereich von PO_M1 in der zweiten Hälfte des 19. Jh., ist die erste dokumentierte Ausgrabung von PO_M1 mit der Sondierung von 1963 zu verzeichnen³³⁹⁵ ■ 856, 857; vgl. ■ 301. Weitere Grabungen an PO_M1 fanden 1964 und 1965 statt. Für die Auswertung der Mauerbefunde muss einschränkend angemerkt werden, dass die Mauern nur kurSORisch dokumentiert wurde, und auf das Anlegen von Profilschnitten an der Aussenseite von PO_M1 fast vollständig verzichtet wurde. Ebenso wurden keine steingerechten Maueransichten gezeichnet. Die umfangreiche Fotodokumentation vermag einige, jedoch längst nicht alle Lücken zu schliessen.

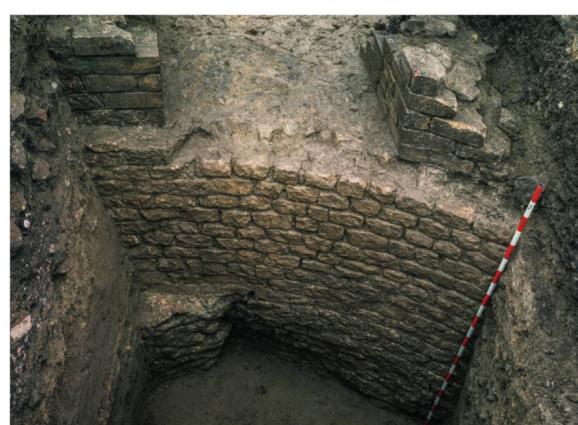
857 Blick an die östliche Innenseite der Turmmauer PO_M1. An der OK des Fundamentmauerwerks ist der Turmeingang mit den beidseitigen Wangen des Sichtmauerwerks zu sehen. An der Fundament-UK von PO_M1 liegt der Mauerrest PO_M8. Innerhalb des Handquadermauerwerks von PO_M1 ist eine schräg gegen oben verlaufende Baufuge zu erkennen (Ausgrabung 1963.12).

Darüber folgen rund sieben (Höhe rund 0.75 m, OK ca. 455.00 m ü. M.), deutlich regelmässiger (durchgängige Lagefugen) verlegte Lagen von grossen, plattigen, gelben Neuenburger Kalksteinen (Länge max. 0.35 m, Höhe max. 0.15 m) in Kalkmörtel. Auch dieser Teil springt dem darüber folgenden gegenüber um rund 0.1 m vor. Allerdings findet sich dieser Vorsprung nicht bei allen Aufschlüssen in gleich starker Ausprägung. Ein deutlicher ausgeprägter Vorsprung folgt in einer Höhe von rund 456.40 m ü. M. Darunter besteht das Mauerwerk aus rund 12 Lagen von, in Kalkmörtel gesetzten Handquadern aus gelbem Neuenburger Kalkstein. Stellenweise sind die Fugen mit Mörtel ausgestrichen und mit Fugenstrich versehen. Da das Mauerwerk nur im Ostteil von PO_M1 bis auf diese Höhe erhalten war, lässt sich die Präsenz eines solchen Vorsprunges auf identischer Höhe für den Westteil von PO_M1 nicht mehr überprüfen. An der Ostseite von PO_M1 ist auf der Mauerinnenseite eine von ca. 455.14 m ü. M., d.h. ab der OK von PO_M8 durchgängig und stufenförmig gegen oben ziehende Stossfuge zu beobachten. Wegen fehlender zeichnerischer Aufnahmen ist die Situation an der Aussenseite von PO_M1 nicht umfassend zu bewerten. Fotoaufnahmen der östlichen Aussenseite von PO_M1 zeigen einen deutlichen horizontalen Versatz des Fundamentes. Die südlichen Teile verlaufen rund 0.3 m weiter im Westen (d. h. gegen das Mauerinnere), während die nördlich anschliessende Mauerteile gegen Osten vorspringen. Der stufenförmig schräg gegen unten führende Versatz erinnert an die stufenförmig abgetreppte Fuge an der östlichen Innenseite von PO_M1.

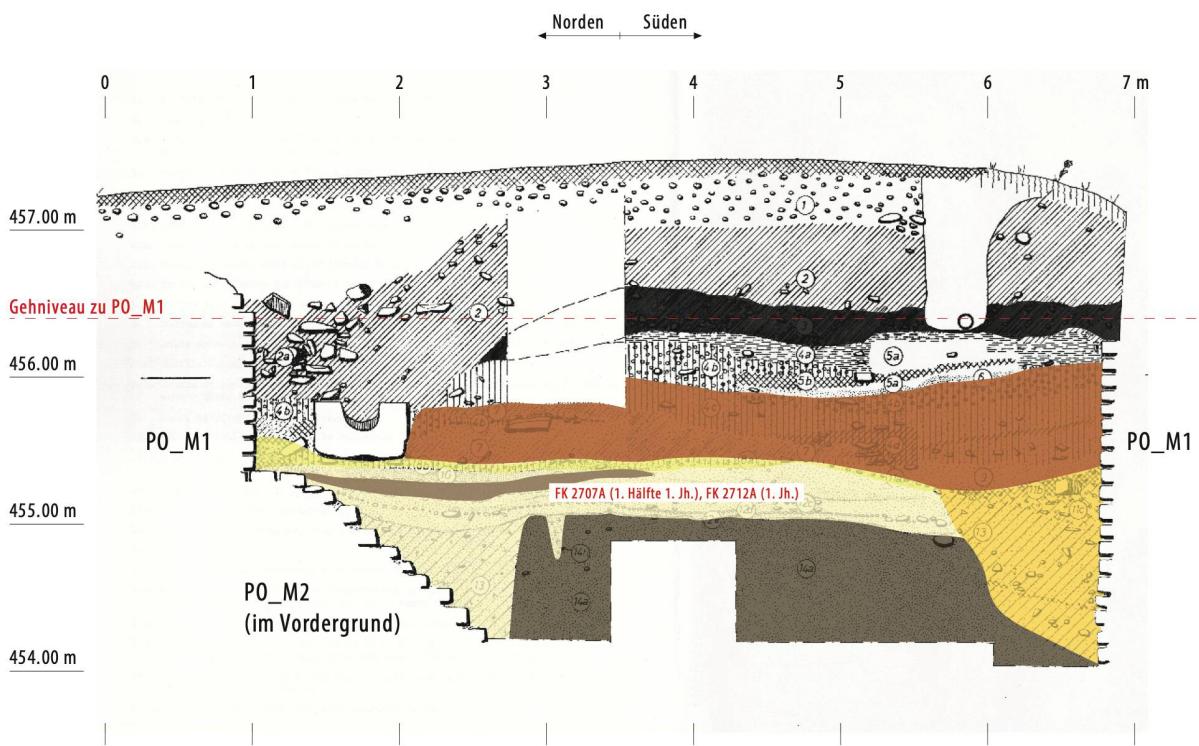
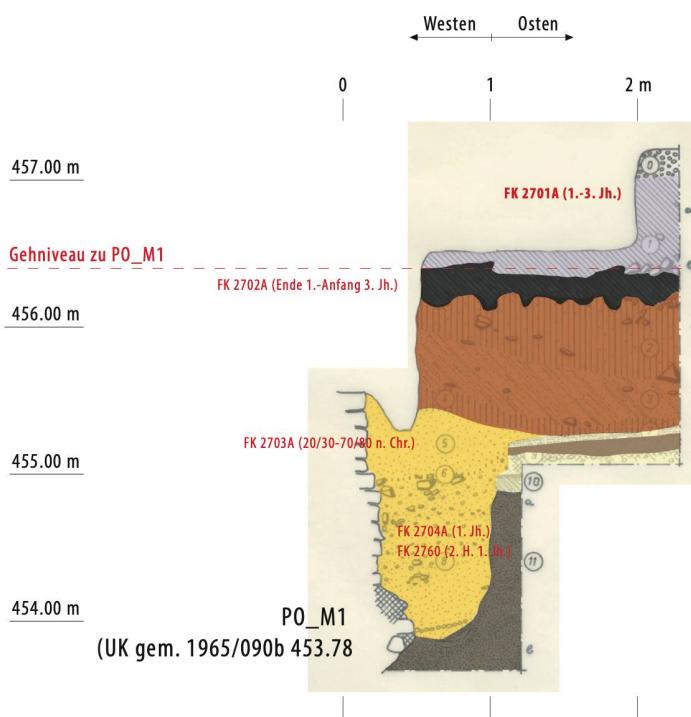
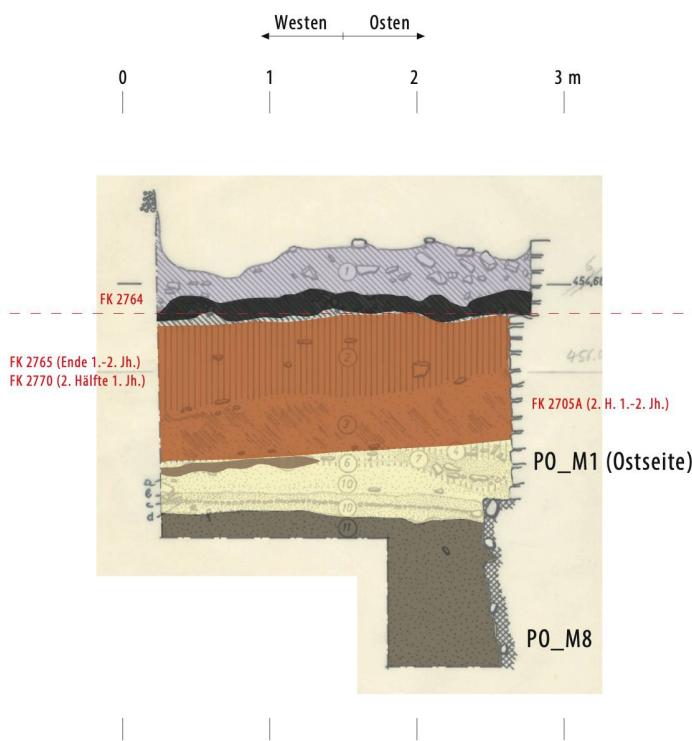
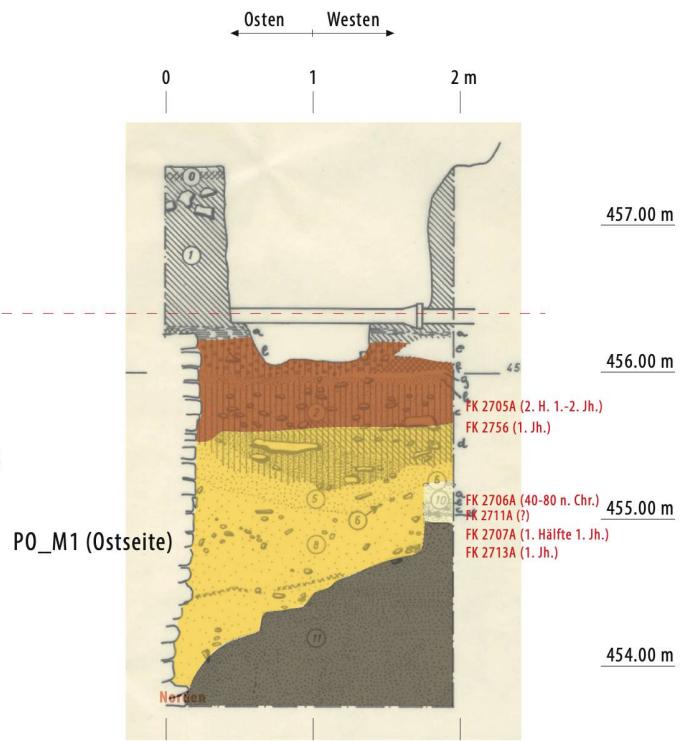
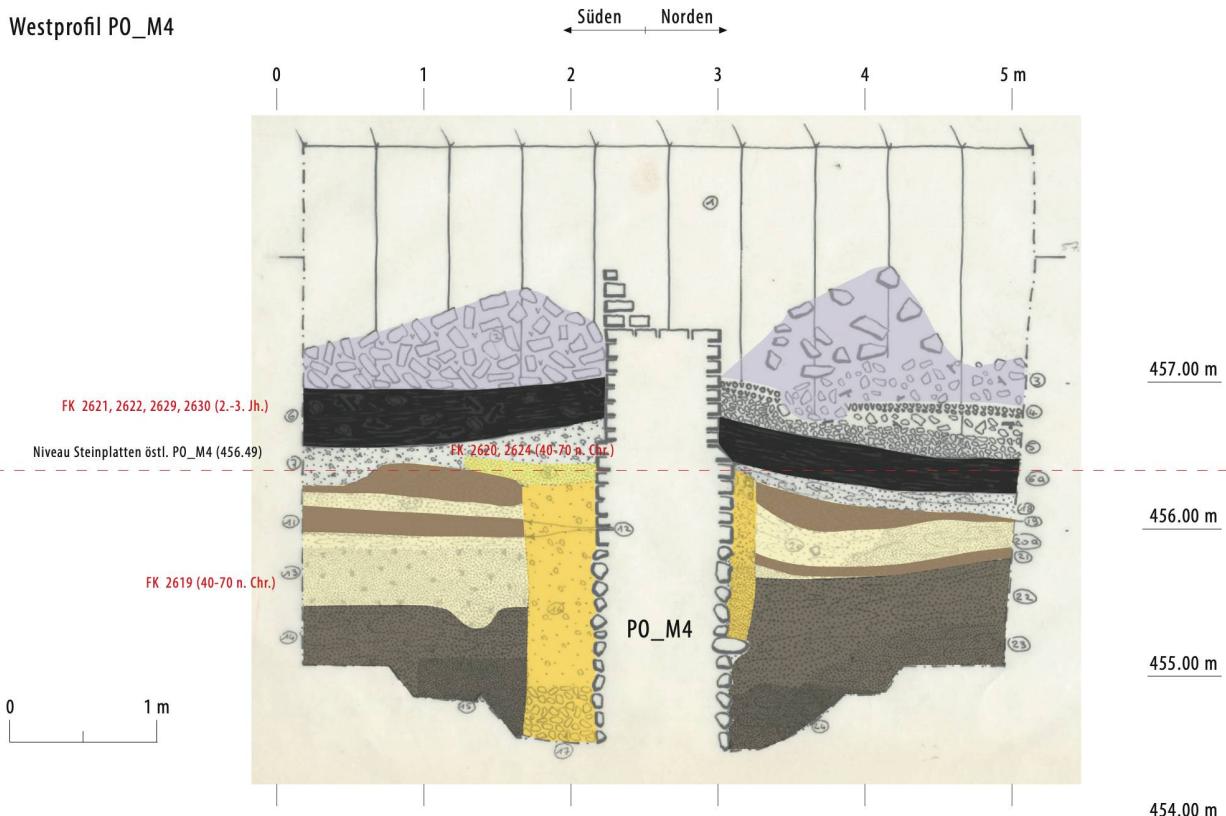
858 Zusammenstellung von Profilaufnahmen aus dem Kontext von PO_M1 (M. 1:50) (Ausgrabungen 1963.12, 1964.02, 1965.03).

Die zeichnerische Dokumentation von PO_M1 ist zudem sehr summarisch gehalten, genauere Charakterisierungen des Fundamentes lassen einzig die Grabungsfotos zu ■ 858. Zieht man die fragmentarischen Aufschlüsse von PO_M1 zusammen, so zeigt sich, dass diese eine Kreisform von rund 8.9 m Durchmesser beschreibt. Die maximale Breite des Fundamentes lässt sich mit 1.8 m angeben, gegen oben verringert sie sich allerdings durch mehrere Rücksprünge des Fundamentmauerwerks bedingt auf rund 1.5 m. An den dokumentierten Fundamentaufschlüssen lassen sich verschiedene Teile des Fundamentes auseinander halten. Zuunterst liegen zwei Lagen (Höhe rund 0.2 m) an unvermörtelt geschichteten Gerölle (maximal 0.25 m Durchmesser) und zwei bis drei Lagen an Muschelsteinbrocken (Länge max. 0.35 m, Höhe max. 0.2 m) in

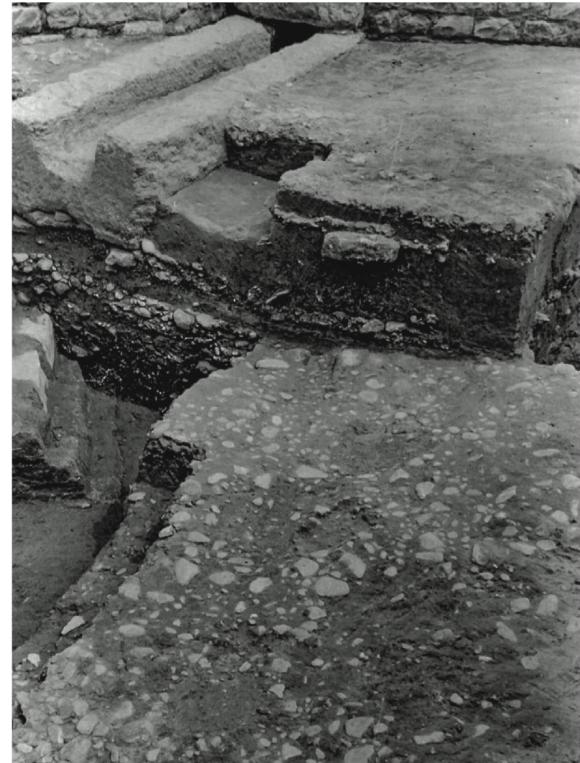
859 Im Bereich des Turminneren (PO_M1) ist am linken Bildrand der südliche Ansatz von PO_M2 zu sehen. Im Hintergrund ist der sekundär eingebaute Abwasserkanal erkennbar (Ausgrabung 1965.03).

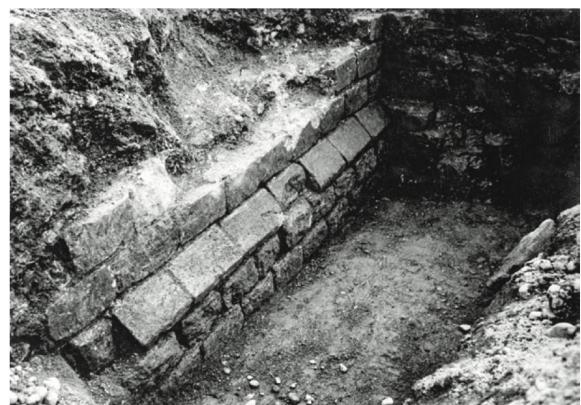
860 Nördliche Mauerschale von PO_M3 mit gefaster Handquaderlage als Fundamentvorsprung (Ausgrabung 1965.03).

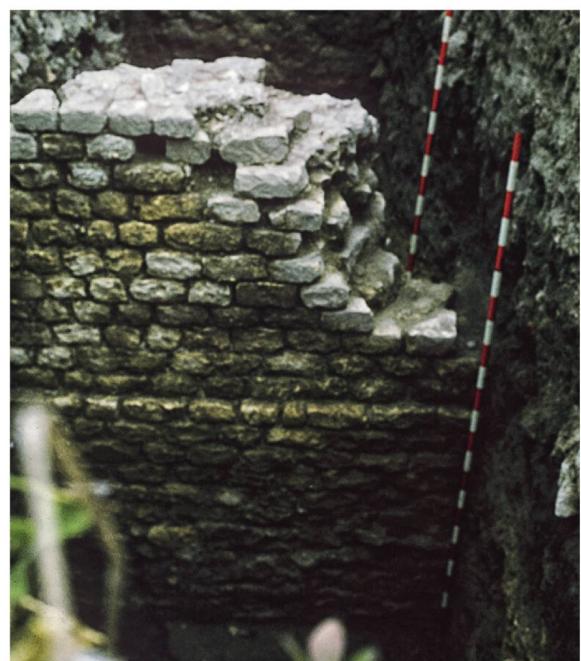
861 Südliche Innenseite von PO_M4 mit dem als rechtwinkliger Absatz ausgebildeten Fundamentvorsprung (Ausgrabung 1963.12).

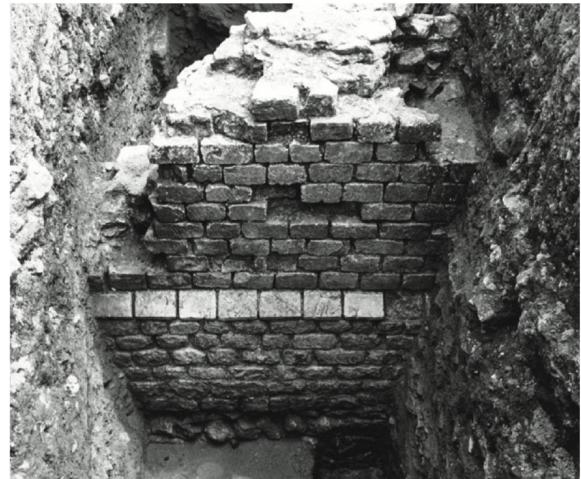
862 Nördliche Aussenseite von PO_M4 mit dem gefasten Fundamentvorsprung. An der Fundament-UK ist eine Lage aus trocken gesetzten Geröllen ersichtlich (Ausgrabung 1963.12).

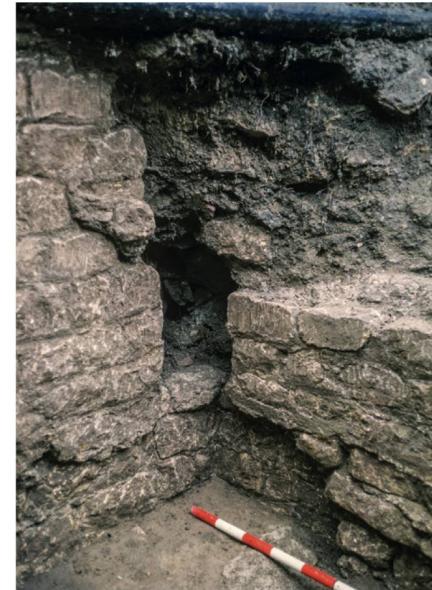
863 Bereich des Anstossens von PO_M5 (links im Bild) an die Turmmauer PO_M1 (rechts im Bild) (Ausgrabung 1963.12).

PO_M5 wurde 1963 entdeckt und teilweise ausgegraben. Da die Mauer am südlichen Ende des Sondierschnittes von 1963 lag, wurde ihre Breite nicht erfasst ■863; vgl. ■301.

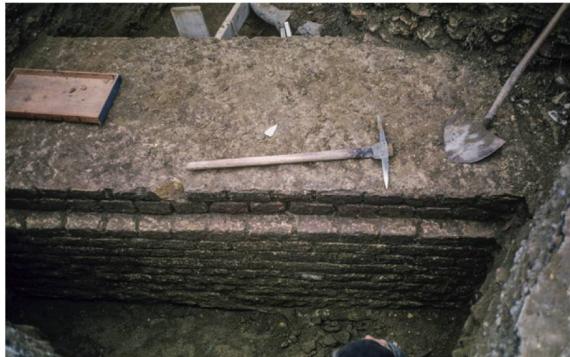
864 Schrägaufsicht aus Süden auf PO_M6 mit zwei Lagen an über dem Fundamentvorsprung erhaltenem Sichtmauerwerk (Ausgrabung 1963.12).

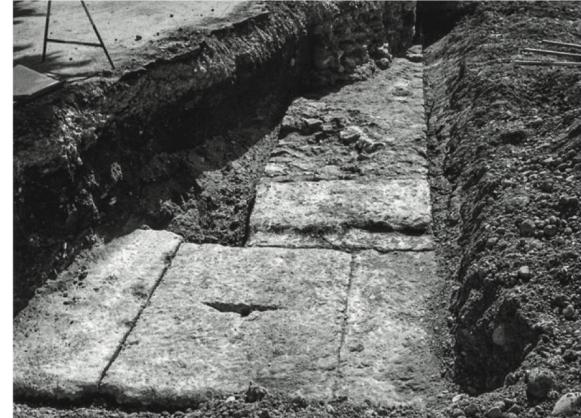
865 Blick von Osten auf den östlichen Abschluss von PO_M7. Im Vordergrund sind die Quader von PO_M9 zu sehen (Ausgrabung 1964.02).

PO_M7 wurde anlässlich der zweiten Grabungsetappe von 1964 in einem trapezförmigen, rund 2.0 × 8.0 m grossen Schnitt entdeckt ■ 865; vgl. ■ 301 und ■ 317. Der vorliegenden Dokumentation zufolge wurde PO_M7 lediglich oberflächlich freigelegt. Leider beschränkt sich die Dokumentation der Mauer lediglich auf zwei Plana, die keine Höhenkoten aufweisen.

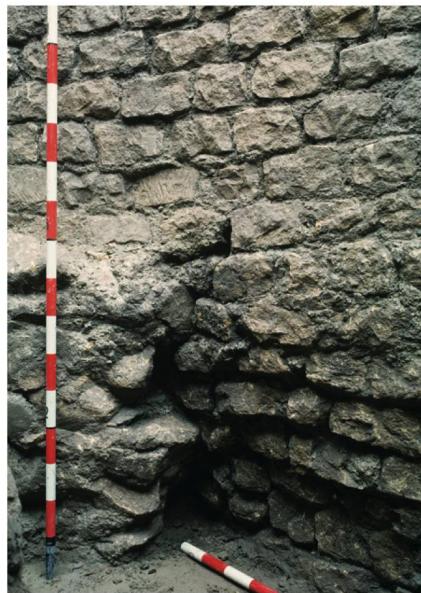
866 Maurrest PO_M8 (links im Bild) an der Fundament-UK von PO_M1 (Ausgrabung 1963.12).

PO_M8 ist in der ersten Grabungskampagne von 1963 beim Abtiefen der Stratigraphie entlang der Innenseite von PO_M1 entdeckt und dokumentiert worden ■ 866; vgl. ■ 301. Während die Fotodokumentation einige, auch detaillierte Aufnahmen von PO_M8 enthält, beschränkt sich die zeichnerische Aufnahme auf einen Profilschnitt, in dem PO_M8 am Ostrand eingetragen wurde³⁴²⁵.

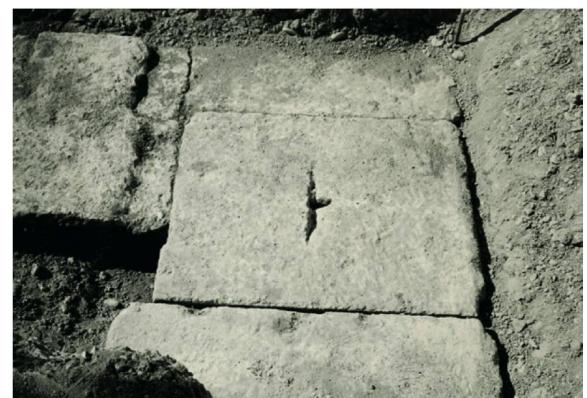
■867 Schrägaufsicht auf den freigelegten Teil der Fassadenmauer PO_M9. In der rechten, oberen Bildecke setzt der östliche Abschluss von PO_M7 an (Ausgrabung (1964.02).

Die Dokumentation von PO_M9 lässt kaum Aussagen zur Gestaltung des Fundamentes zu. Auf den Grabungsfotos sind keine Hinweise auf einen Fundamentvorsprung erkennbar. Es handelt sich bei PO_M9 um eine Folge von mindestens drei platten- bis quaderförmigen Steinen. Die zwei nördlichen Steinplatten stossen unmittelbar an den östlichen Abschluss von PO_M7 an. Im Norden setzt sich diese Steinplattenreihe gegenüber der West-Ost-Flucht von PO_M7 um mindestens 0.3 und im Süden um mindestens 1.2 m fort. Die Steinplatten messen 0.8×1.5 (nördliche), 1.0×1.45 (mittlere) und mind.

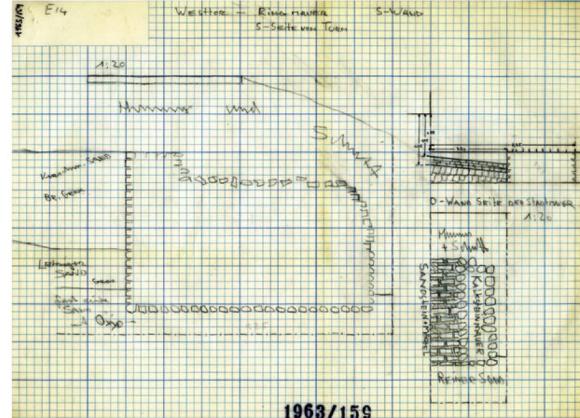
868 Profilzeichnung der Mauerstruktur PO_M10 (G. Th. Schwarz, Ausgrabung 1963.12).

Die kurSORISCHE Schichtbeschreibung auf der Profilzeichnung von PO_M10 erlaubt lediglich die Feststellung,

dass PO_M10 an der UK wohl bis in den anstehenden Sand gereicht hat, und dass über der unregelmässig abgebrochenen Mauerkrone keine jüngeren Baubefunde mehr angetroffen wurden.
