Rostschutz durch Gunitierung

Das Mörtelspritzverfahren (Gunitierung) gewährt den Eisenbauwerken einen dauerhaften Rostschutz. Seine Anwendung durch die SBB bei Brückenbauten.

Die Münchensteinerstrassenbrücke

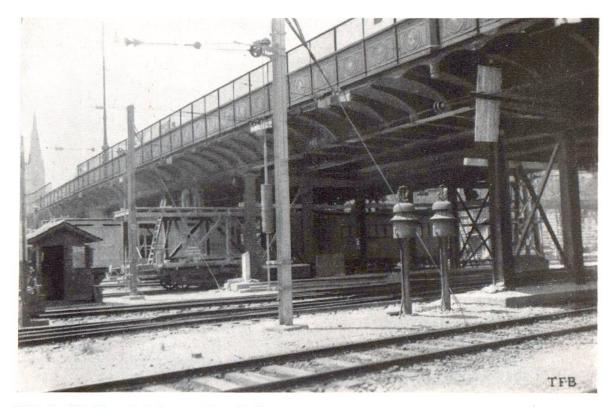
Abb. 1 Die Eisenbrücke vor dem Umbau

über den Bahnhof Basel (Abb. 1) wurde in den Jahren 1905/06 gebaut. Sie ist ca. 90 m lang, 18,0 m breit und überbrückt mit sechs Oeffnungen von 10-20 m Stützweite zahlreiche Geleise. Auf der Brücke findet ein sehr reger Schienen- und Strassenverkehr statt. Die Brückendecke ruht auf zwei Widerlagern, einem steinernen und vier eisernen Pfeilern. Die Fahrbahndecke, bestehend aus Grobsteinpflaster auf Sandunterlage, einer Isolierung aus Mammutplatten und einer Betondecke von ca. 25 cm Stärke, aber ganz schlechter Qualität, wird getragen von Querträgern aus Walzprofilen zwischen sechs genieteten Hauptträgern, alle, mit Ausnahme der untern Flanschen und Gurtlamellen, einbetoniert. Die Gehstege aus einem Asphaltbelage und einer dünnen Eisenbetonplatte bestehend, ruhen auf sichtbaren eisernen Konsolen, welche aussen an die Randträger angenietet sind. Die Brüstungen bestehen aus verzierten Blechwänden zwischen Gusspfosten, seit der Elektrifikation gekrönt mit eisernen Schutzgittern.

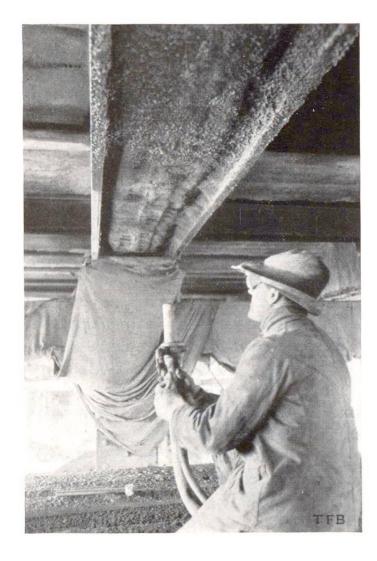
Abb. 3 Gunitieren der Untergurte

Bei dieser Sachlage war mit Reinigung und einem Neuanstrich nicht mehr zu helfen, man musste die untern Flanschen mit dem Bohrhammer freilegen und die Eisenteile durch Abklopfen und Sandstrahl gründlich entrosten, dann die am meisten geschwächten Teile durch Aufschweissen von Rundeisen verstärken (Abb. 2) und sodann das Ganze gunitieren (Ab. 3 u. 4). Die Gehstege mit Belag, eisernen Brüstungen und Konsolen wurden ganz entfernt und ganz durch Eisenbeton ersetzt. Die Isolierschicht wurde erneuert, durch eine armierte Mörtel- und Betonschicht gut geschützt und darüber auf der Fahrbahn ein Teermakadambelag und auf den Gehstegen ein Asphaltbelag aufgebracht. Die Brücke sieht heute vollständig aus wie eine Eisenbetonbrücke (Abb. 5) und man erwartet, dass höchstens in 30 Jahren wieder Reparaturen an derselben vorgenommen werden müssen.

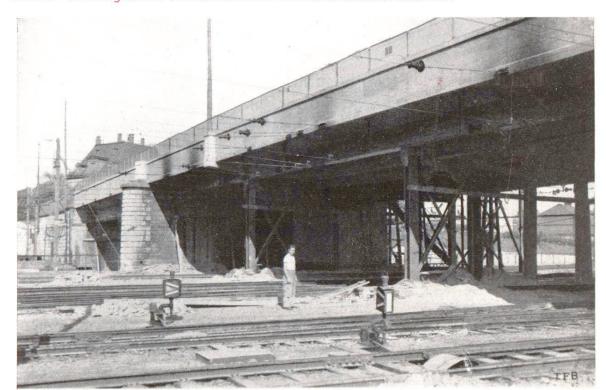
Abb. 5 Die umgebaute Brücke sieht wie eine Eisenbetonbrücke aus
