CEMENTBULLETIN

Rostschutz durch Gunitierung

Das Mörtelspritzverfahren (Gunitierung) gewährt
den Eisenbauwerken einen dauerhaften Rostschutz.
Seine Anwendung durch die SBB bei Brückenbauten.

Die Münchensteinerstrassenbrücke

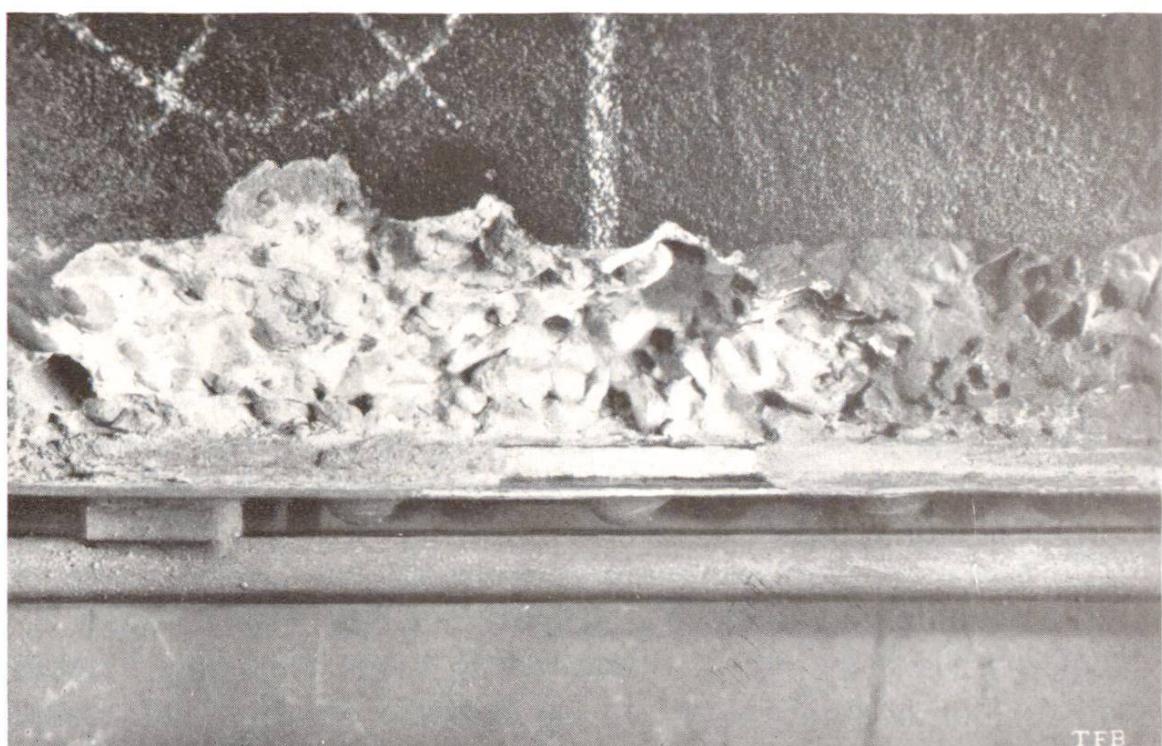
Abb. 2 Abgerostete Untergurten werden durch angeschweisste Rundisen wieder tragfähig gemacht und gunitiert.

Es ist deshalb nicht verwunderlich, wenn der Zustand derselben ein bedenklicher geworden war. Die Brüstungen waren verrostet, die Konsolen der Gehstege, die unteren Flanschen der Quer- und Hauptträger an vielen Stellen bis auf 50 und mehr Prozent des Querschnittes weggerostet, die Untergurtwinkel unter dem porösen Beton stark unterrostet.

Bei dieser Sachlage war mit Reinigung und einem Neuanstrich nicht mehr zu helfen, man musste die untern Flanschen mit dem Bohrhammer freilegen und die Eisenteile durch Abklopfen und Sandstrahl gründlich entrostet, dann die am meisten geschwächten Teile durch Aufschweissen von Rundeisen verstärken (Abb. 2) und so dann das Ganze gunitieren (Ab. 3 u. 4). Die Gehstege mit Belag, eisernen Brüstungen und Konsolen wurden ganz entfernt und ganz durch Eisenbeton ersetzt. Die Isolierschicht wurde erneuert, durch eine armierte Mörtel- und Betonschicht gut geschützt und darüber auf der Fahrbahn ein Teermakadambelag und auf den Gehstegen ein Asphaltbelag aufgebracht. Die Brücke sieht heute vollständig aus wie eine Eisenbetonbrücke (Abb. 5) und man erwartet, dass höchstens in 30 Jahren wieder Reparaturen an derselben vorgenommen werden müssen.

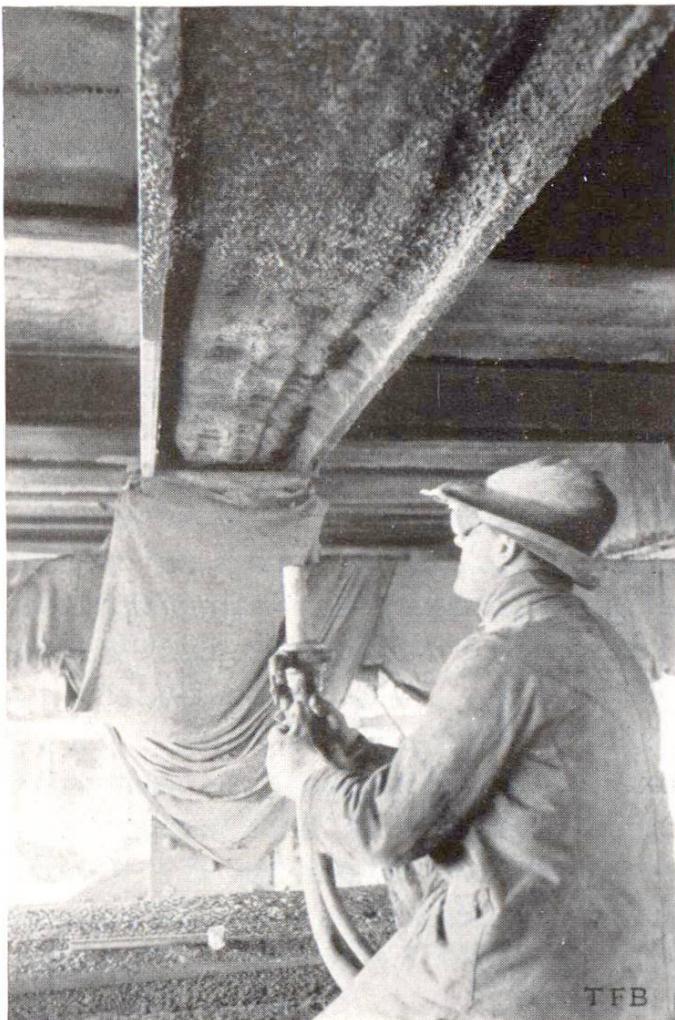
Abb. 3
Gunitieren der Untergurte

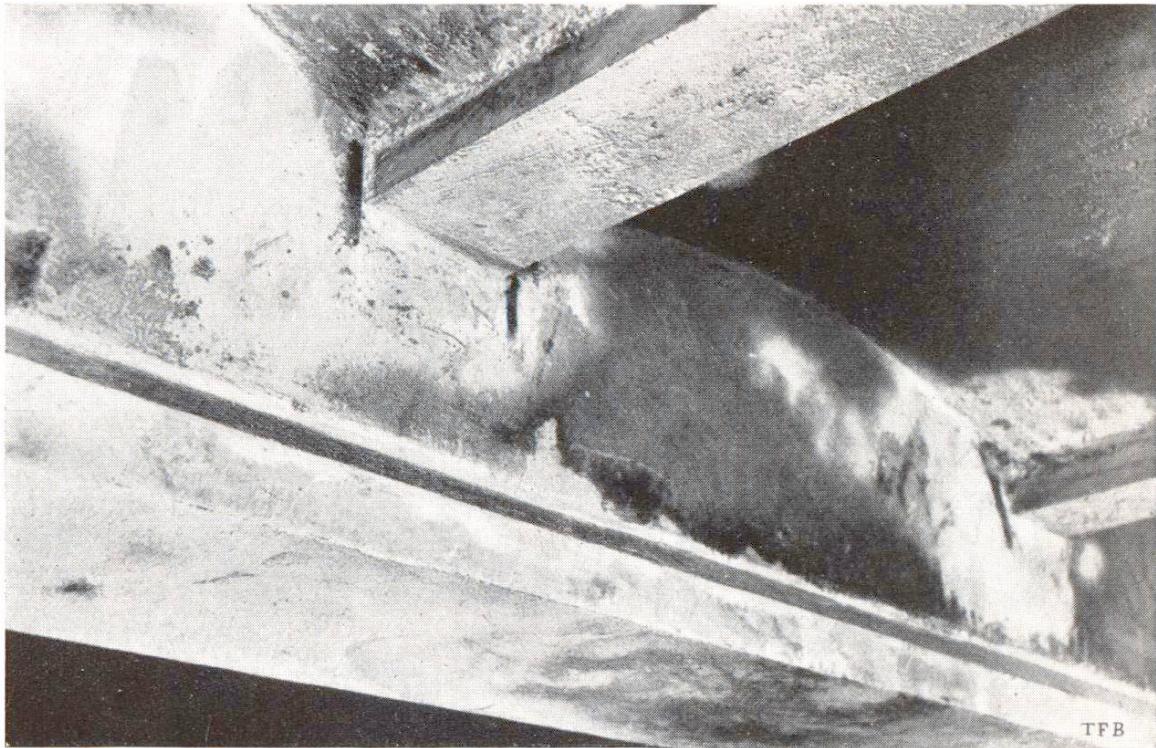
Abb. 4 Fertig gunitierte Quer- und Hauptträger

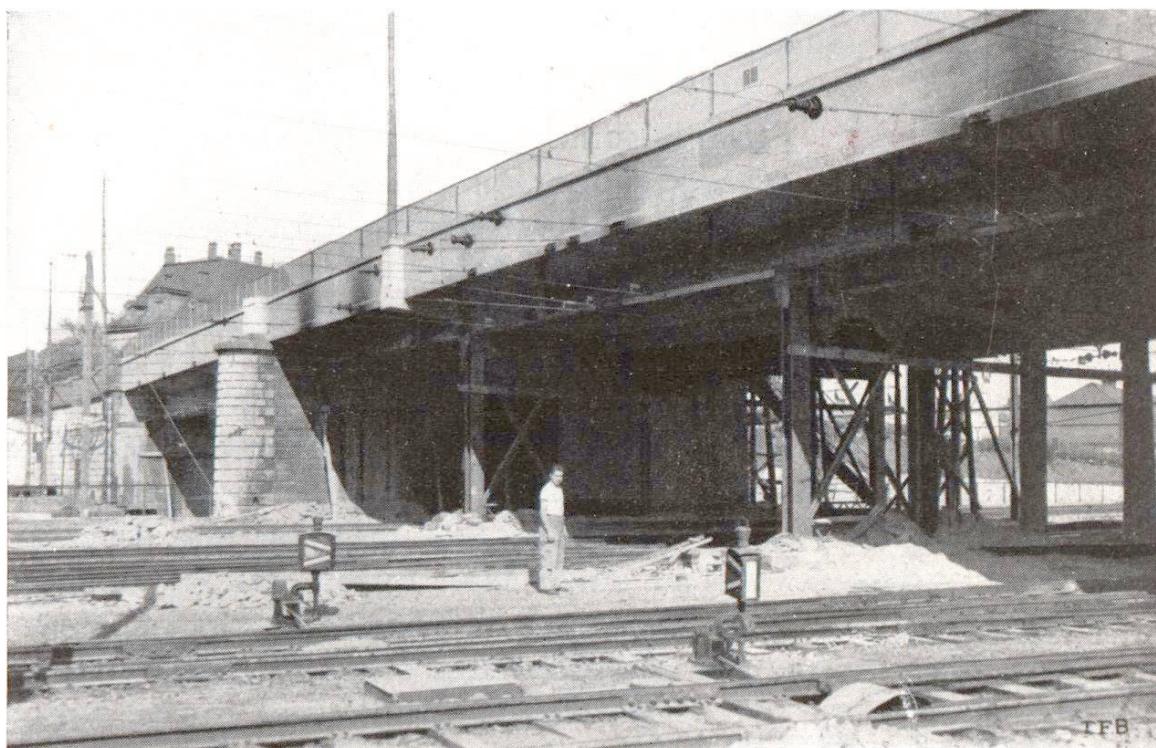
Abb. 5 Die umgebaute Brücke sieht wie eine Eisenbetonbrücke aus
