Zeitschrift: Cementbulletin

Autor: Lüthi, Otto

JUNI 1944

Konstruktive Lehren aus der Bombardierung von Schaffhausen

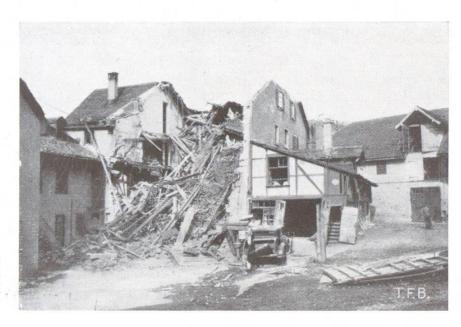
Bild No. 2. Wohnhaus aus Bruchstein- und Ziegelmauerwerk.

Die dicht vor dem Haus einschlagende Sprengbombe hat bei der ungenügenden Versteifung der Wände durch die Holzbalkenlagen durch die Sogwirkung das ganze Gebäude zum Einsturz gebracht.

Abb. 2 Explosionswirkung auf Wohnhaus aus Bruchstein und Zie-, gelmauerwerk

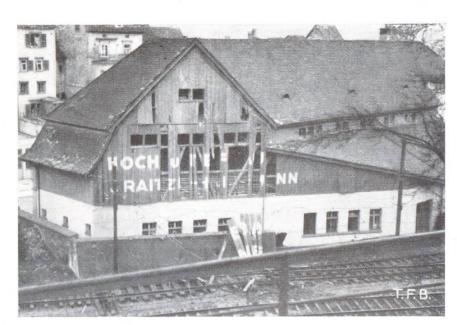
Bild No. 4. Das Gegenbeispiel. Die leichte Ausfachung wurde vom Sog weggerissen und hat das Gebäude vor schwereren Schäden bewahrt.

Abb. 4 Wirkung des "Sogs" auf Leichtkonstruktion

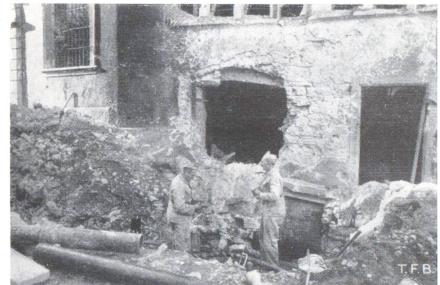
Bild No. 5. Die rund 80 cm starke Bruchsteinmauer hat dem Explosionsdruck und -Sog standgehalten. (Gegen Gebäude in dieser solideren Konstruktion braucht es schwere Bomben.) Dagegen zeigt das Bild deutlich die verheerende Splitterwirkung.

Abb. 5 Splitterwirkung auf Massivbau

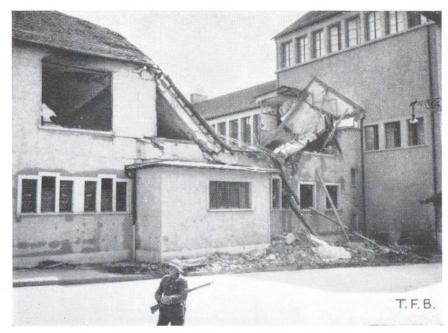
Bild No. 6. Ein Volltreffer. Die Bombe hat die Dachhaut und den Dachboden (Eisenbeton-Hohlsteindecke) durchschlagen. Durch den Explosionsdruck wurden die 40 cm starken Backsteinmauern herausgedrückt und die Decke stürzte ein. (Die Wirkung auf die Mauer ist am Fensterpfeiler links deutlich zu erkennen.)

Abb. 6 Volltreffer in Eisenbeton - Hohlsteindecke. Einsturz der Decke durch Herausdrücken einer Auflagemauer

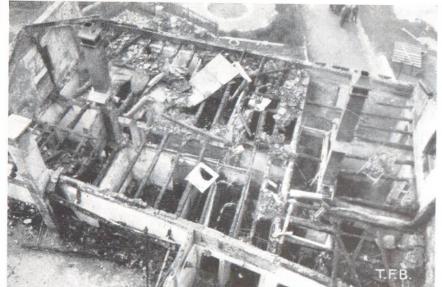
Bild No. 7. Wirkung des durch eine Brandbombe erzeugten Schadenfeuers auf ein Gebäude mit hölzernen Dach- und Bodenkonstruktionen. Das Haus ist völlig ausgebrannt.

Abb. 7
Wohnhaus von oben bis unten ausgebrannt

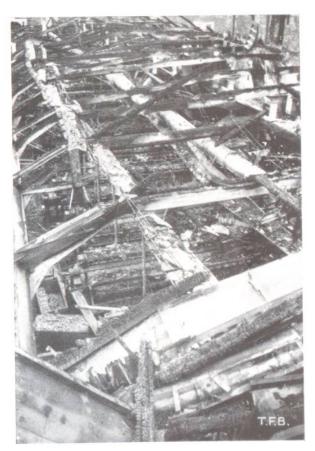
Abb. 8

Bild No. 8. Der Dachstuhl ist ebenfalls ausgebrannt, aber der betonierte Dachboden hat dem Feuer Einhalt geboten.

Das Schadenfeuer erfasste nur den Dach stock. Die darunterliegende Betondeckt verhinderte ein Weitergreifen des Brandes

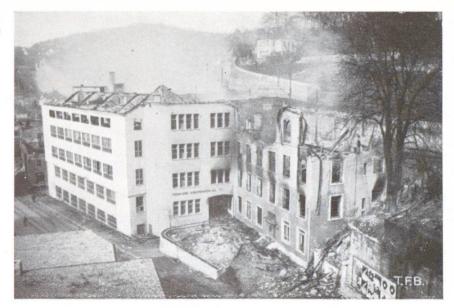
Bild No. 9. Die Gebäude rechts (Holzkonstruktionen auf eisernen Trägern und Säulen) sind ebenfalls vollständig ausgebrannt. Die zusammengebrochenen Stahlkonstruktionen bilden zusammen mit

den ausgebrannten Maschinen ein wüstes Wirrwarr, das nur mit Schneidbrennern stückweise abgetreten werden konnte (Bild No. 13). Auf dem Eisenbetonbau links ist der hölzerne Dachstuhl ebenfalls ausgebrannt, die darunter liegende Eisenbetondecke (7 cm stark) aber ist vollständig unversehrt.

Abb. 9
Gebäude rechts
völlig ausgebrannt.
Auf dem Eisenbetonbau links ist nur
der hölzerne Dachstuhl ausgebrannt

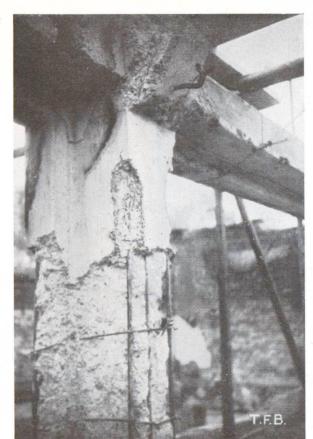
Abb. 11

Die Eisenbetonteile im Schadenfeuer (Fenster- und Innen-Pfeiler, Stürze und Rahmen der Dachkonstruktion) waren auf eine Tiefe von ca. 3 cm zerstört. Durch Abspitzen und Neuauftragen mit Gunit konnten sie in relativ kurzer Zeit wieder in Stand gestellt und der Dachstuhl in gleicher Form nach 6 Wochen wieder aufgerichtet werden. Die Temperatur konnte anhand von geschmolzenen Fenstern und Glasseide-Isolierungen zu 800 bis 1000° Celsius ermittelt werden, und muss während mindestens einer Stunde dort angehalten haben, da neben der Dachkonstruktion auch beträchtliche Garnlager mitverbrannten. Es blieb die Frage zu untersuchen, ob die Festigkeit des als Armierung verwendeten Istegstahles unter der Temperatureinwirkung zurückgegangen sei. Untersuchungen an einem Stab aus einem abgebrochenen Bauteil ergaben aber weiterhin eine Streckgrenze von rund 40 kg/mm².

Dachbinderstütze aus Eisenbeton nach dem Brand. Zerstörte Partien bis auf den gesunden Kern weggespitzt
