# CEMENTBULLETIN

SEPTEMBER 1945

## Gunit-Anwendungen aus neuerer Zeit

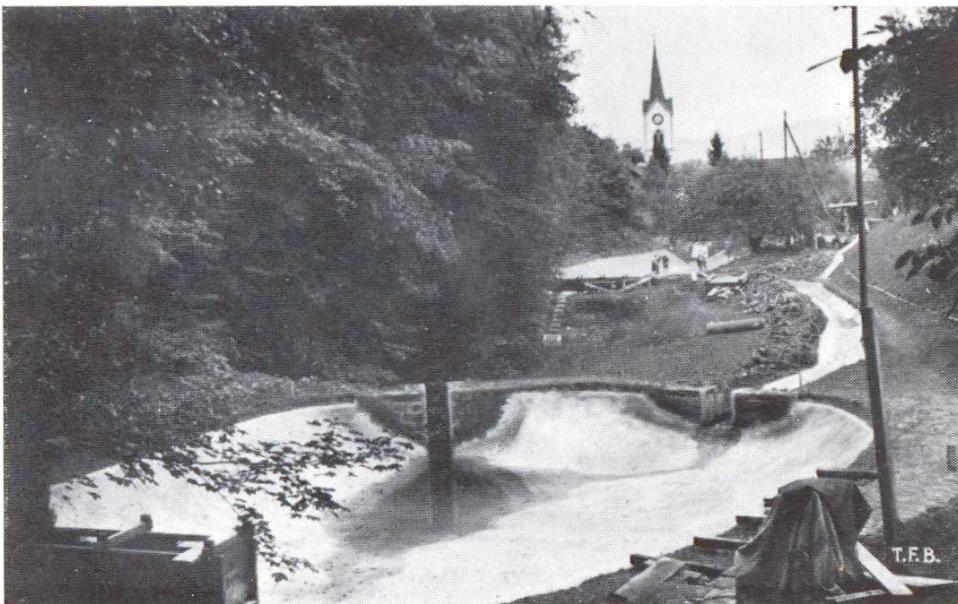
Abb. 4 Abdichtung von Fisch=Weiher

Die abgedichteten Weiher liegen in kiesig-sandigem Material mit tieferliegendem Grundwasserspiegel. Die Gunitschicht ist im Mittel 5 cm stark und mit Spezialdrahtgeflecht armiert. Da die Weiher mit Wasserpflanzen bewachsen sein müssen, wurde der Gunit mit erdigem Material überdeckt

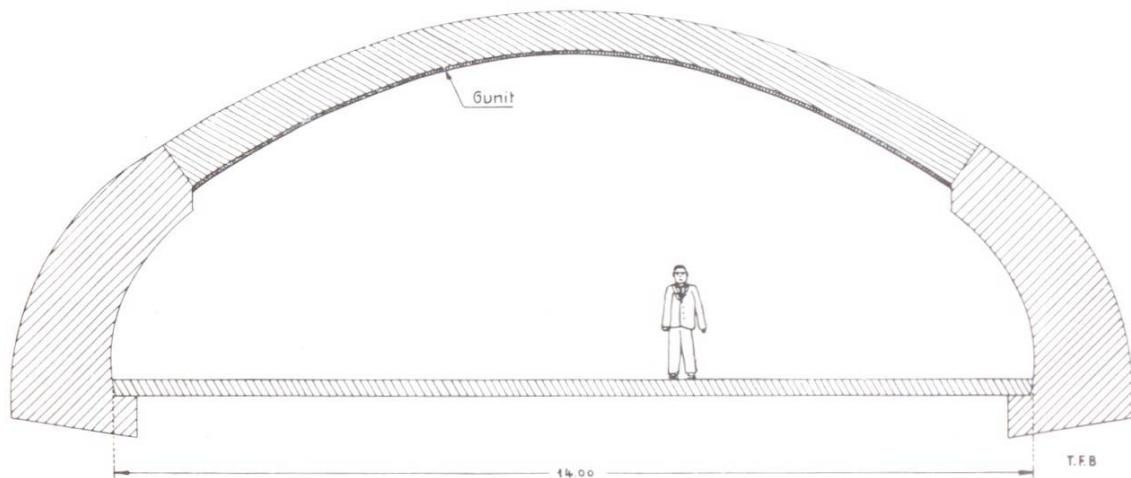
Abb. 5 Abdichtung einer Luftschutzraum-Decke

Das Beton-Gewölbe eines grossen Luftschutzraumes ist satt an den umliegenden Molasse-Fels anbetoniert. Da letzterer stellenweise durchfeuchtet ist, wurde zur wasserdichten Abdeckung des Schutzraumes eine 3 bis 4 cm starke Gunit-Schicht von unten an das Betongewölbe angeschossen. Um der Kondenswasser-Bildung entgegenzuwirken, wurde die Gunit-Sichtfläche rauh belassen

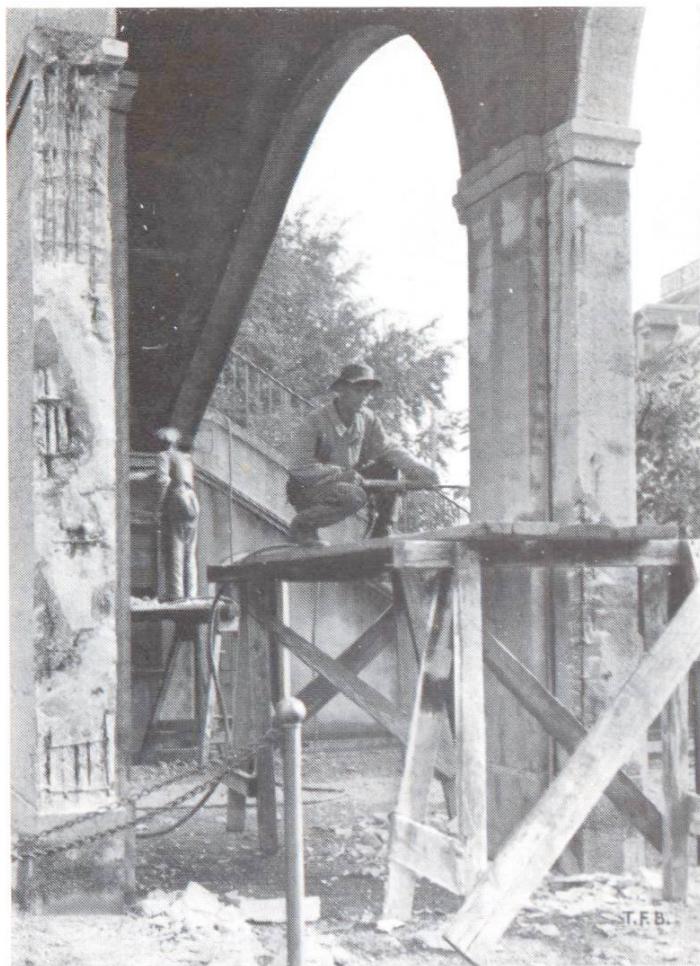
Abb. 6 Instandstellung einer Eisenbeton-Passerelle

An einer neueren Eisenbeton-Passerelle zeigten sich nach kurzer Zeit Betonschäden infolge von Frost- und Rost-Treibwirkungen. Nach Abspitzen allen schadhaften Betons und Entrostung der Rundisen, sowie nach Abdichten der Wasser-Eintrittstellen im Gehweg-Trog, wurden Säulen, Träger und Platten durch Aufschießen von Gunit wieder instandgestellt

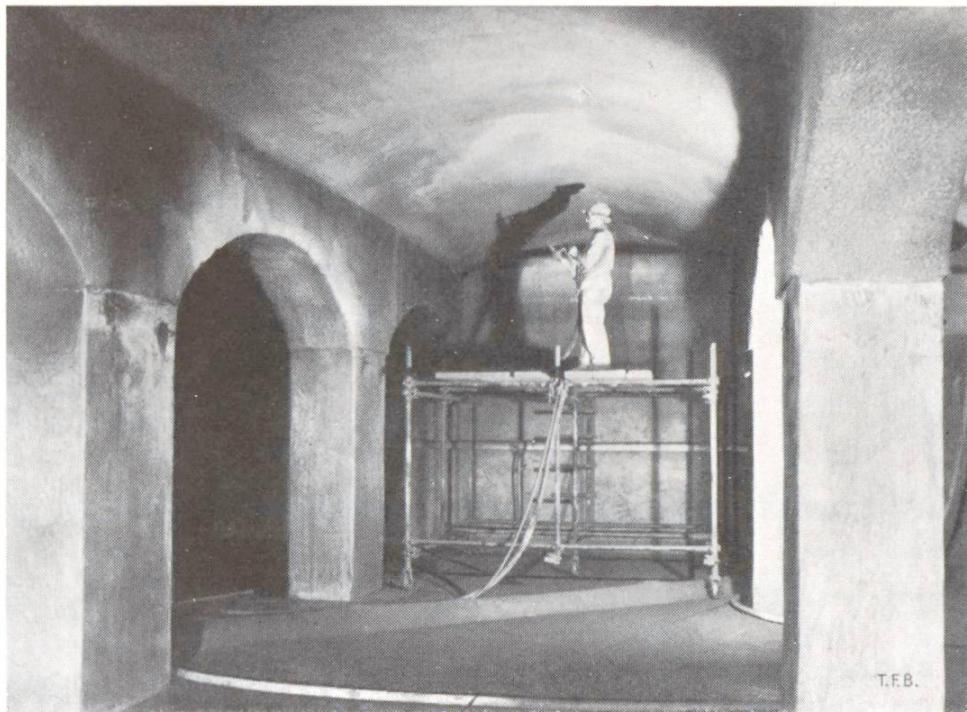
**Abb. 7 Reparatur einer Wasserreservoir-Decke aus Steinmauerwerk**

Die Deckengewölbe eines grossen Wasserreservoirs zeigten starke Verwitterungsschäden. Um diese zu beheben, wurde die defekte Mauerwerks-Schicht abgespitzt und hierauf eine im Mittel 3 cm starke Gunit-Verkleidung mehrschichtig von unten angeschossen

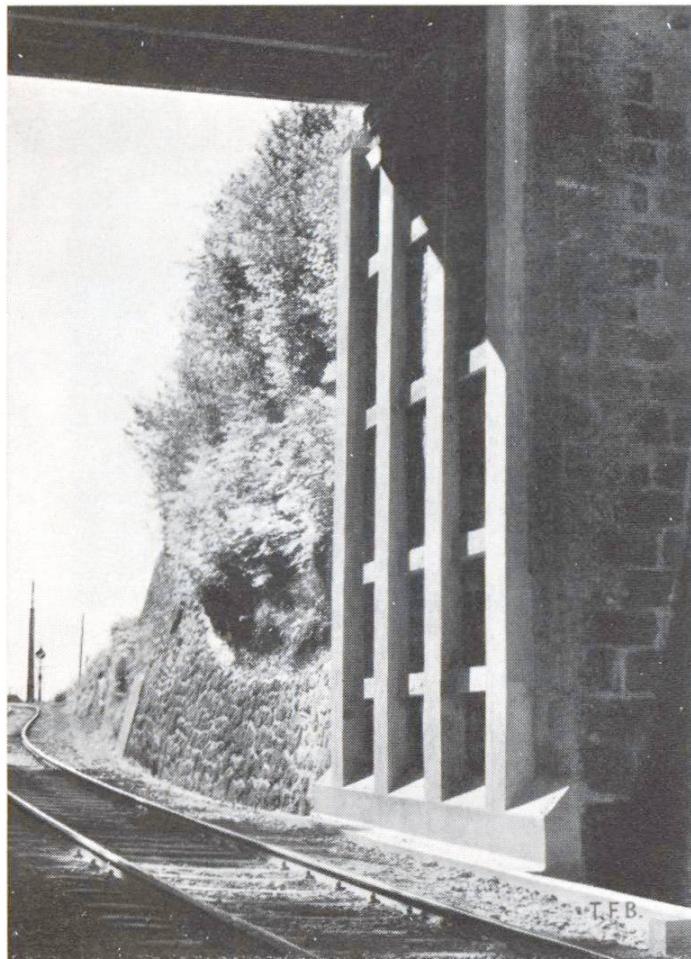
Abb. 9 Sicherung eines ge-  
mauerfen Brücke-  
Widerlagers

Ein gemauertes Brücke-Widerlager zeigte starke Zerfallser-  
scheinungen und Ausbauchun-  
gen gegen das Bahn-Lichtraum-  
profil zu. Durch Vorsetzen eines  
vertikal gestellten Profileisen-  
Rosten, der mittelst kräftigen  
Schrauben im rückwärtigen Na-  
gelfluh-Fels verankert wurde,  
erfolgte die Sicherung der Wi-  
derlager-Stirnfläche. Zur guten  
Kräfte-Verteilung und als Rost-  
schutz wurde zuletzt der ganze  
Profileisenrost inklusive Wider-  
lager-Fuss ausgunitiert

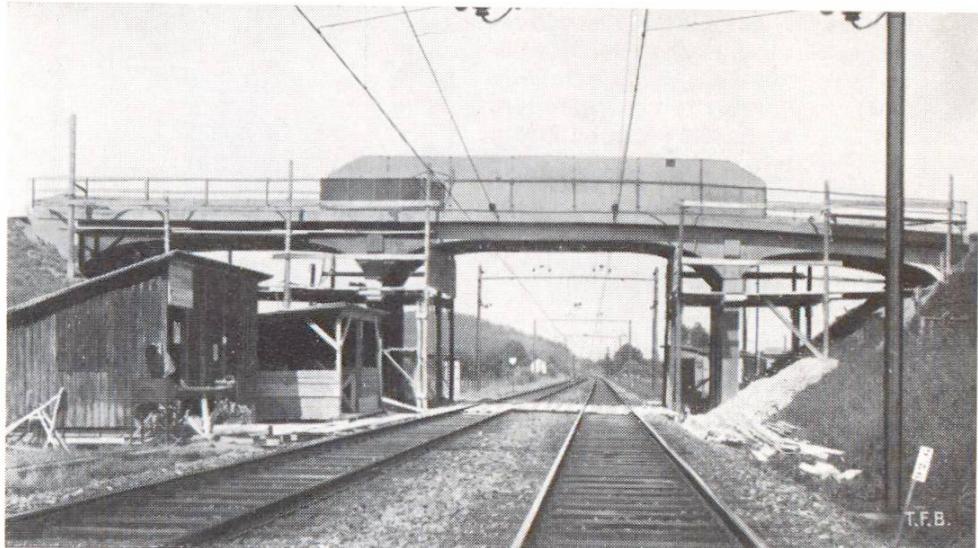
Abb. 11 Reparatur einer Ueberfahrtsbrücke in Eisenbeton

Zufolge von Durchfeuchtung, Frost und Rost war eine Ueberfahrtsbrücke in Eisenbeton nach ca. 25 Jahren so defekt, dass fast die gesamte Sichtfläche abgespitzt und mittels Gunit repariert werden musste
